DIPLOMARBEIT

FABRIK KLARENBRUNN

VERGANGENHEIT - GEGENWART - ZUKUNKFT

Spinnerei Klarenbrunn

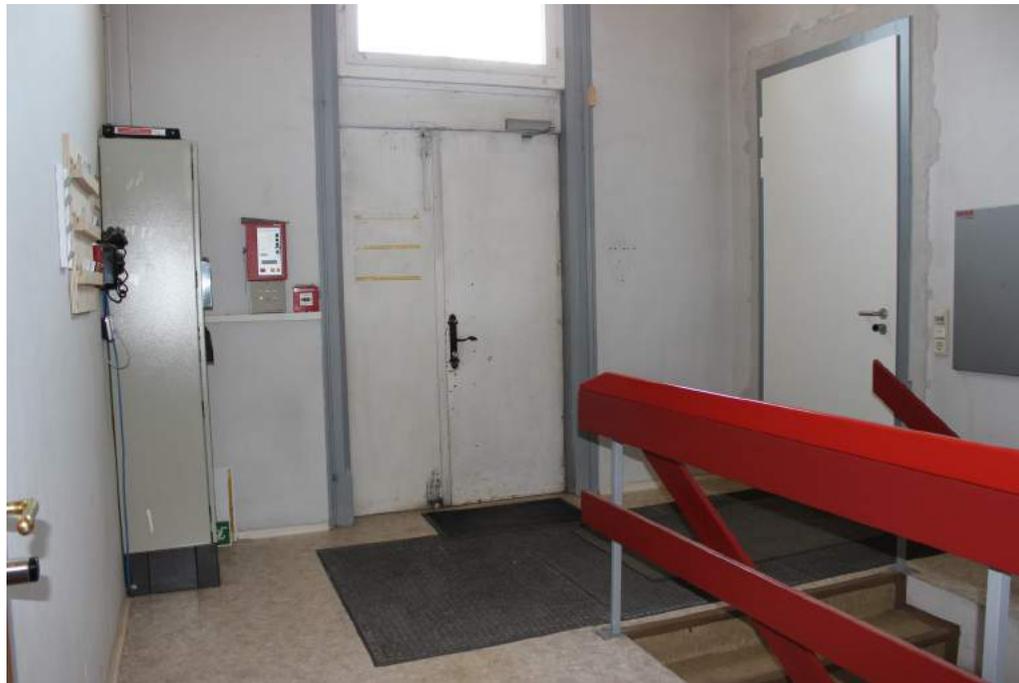
Hier lassen sich keine größere Beschädigungen feststellen. Lediglich die Eingangstür weist Abnützungen auf und das Geländer der Kellertreppe wackelt ein wenig.

LINKS OBEN
Abb. | 148: Blick Richtung Eingangstür, von Zugangstür zu den Büros aus, 2018

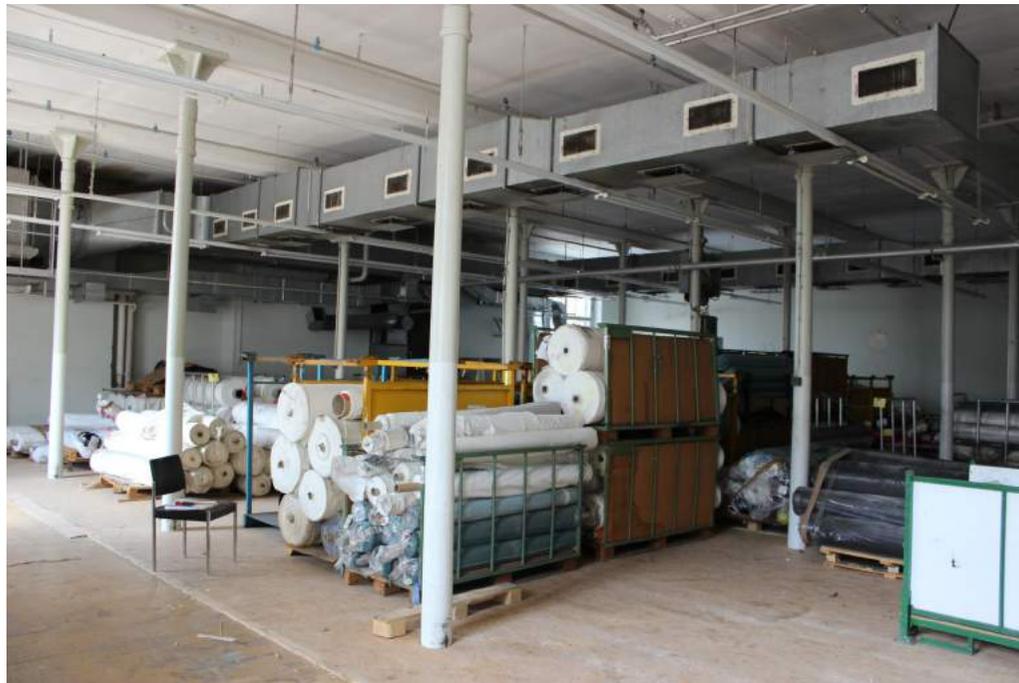
Auch bei diesem Raum lassen sich nur kleine Beschädigungen und Abnutzungen feststellen. Erwähnenswert sind die zugemauerten Fensteröffnungen in der Wand zum angrenzenden Versandraum, welche als Nischen erhalten blieben und Platz für Installationen, wie zum Beispiel Leitungen und Lüftungskanäle, boten. Im Zuge des Abbruchs der Lüftungskanäle, welche nicht mehr in Betrieb waren, entstanden Beschädigungen am Verputz der Decke und der Wände (Befestigungen der Kanäle), welche in weiterer Folge ausgebessert wurden. Zudem wurden die quadratischen Öffnungen in der ehemaligen Außenwand zugemauert und verputzt.

LINKS OBEN
Abb. | 157: Blick in den Raum, vom Durchgang
in den Spinnstuhl im EG aus, 2017

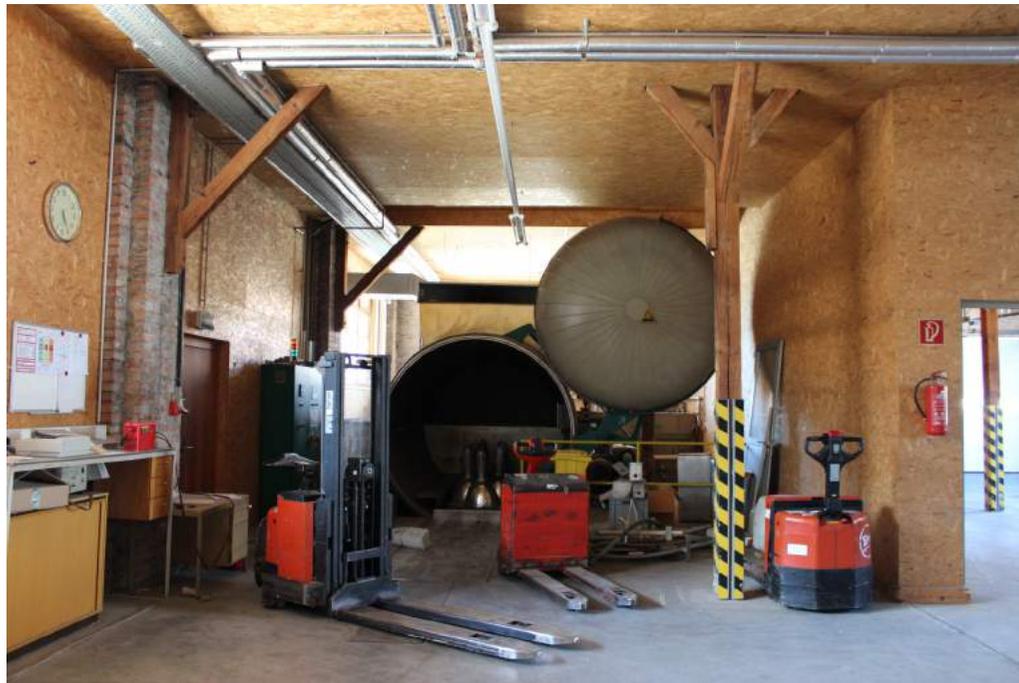
Infolge des schlechten Zustands der Holzkonstruktion des Bodens aufgrund von Wasserschäden wurde dieser im Jahr 2005 vollständig durch eine Betonbodenplatte ersetzt. Auch die Verladerampe wurde erneuert. Das Pultdach war ebenfalls stark sanierungsbedürftig und wurde im gleichen Zuge ausgebessert. Die vorgenommenen Vermauerungen von Fensteröffnungen erfolgten rein zweckmäßig und man verwendete vorhandene Materialien, die sich farblich vom Bestand unterscheiden, und achtete weniger auf die Gesamterscheinung der Fabrik. Ansonsten ist auch dieser Gebäudeteil, abgesehen von Abnutzungen, in einem allgemein guten Zustand.

LINKS OBEN
Abb. | 161: Blick in den Raum, im Bild ein Befeuchtungskessel für Baumwolle und Garne/Gewebe, 2017

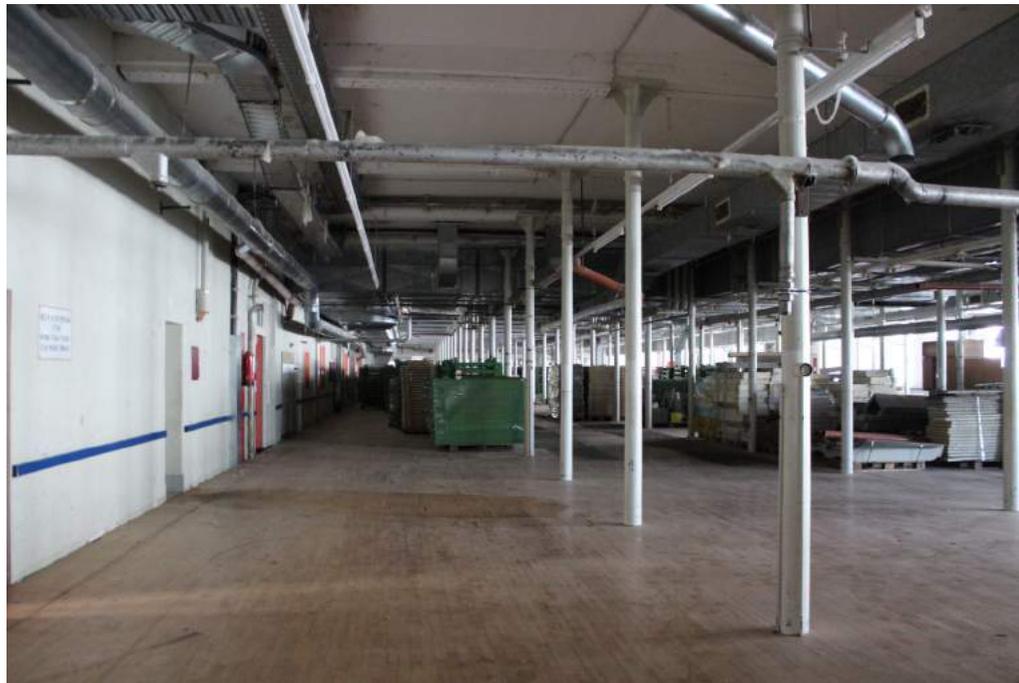
Im Zuge der Neunutzung der Fabrik waren auch bei diesem Raum einige Eingriffe notwendig. Wie bereits erwähnt, erfolgten zunächst der Abbruch der Lüftungskanäle sowie der Austausch der Fenster. Zudem entstanden, während die Fabrik ungenutzt war, aufgrund von Temperaturunterschieden Beschädigungen des Bodens. Hier findet sich ein Buchenparkett in Längsverlegung, der sich stellenweise aufgewölbt hat. Diese Bereiche wurden teilweise mit den vorhandenen Brettern oder mit neuen Sperrholzplatten ausgebessert. Der Abbruch der Lüftungskanäle und anderer Leitungen hinterließ zahlreiche Öffnungen und Beschädigungen an der Decke und den Wänden, welche in weiterer Folge geschlossen und ausgebessert wurden. Zudem musste der ganze Raum von den Rückständen des Baumwollstaubs bzw. -flaums, der sich auf fast jeder Oberfläche abgesetzt hatte, gereinigt werden. Der Austausch der Fenster brachte auch die teilweise Erneuerung bzw. Instandsetzung der Fensterbrüstungen und Fensterlaibungen mit sich.

LINKS OBEN
Abb. | 165: Blick in den Spinnstuhl, noch mit den eingebauten Lüftungskanälen und Leitungen, 2017

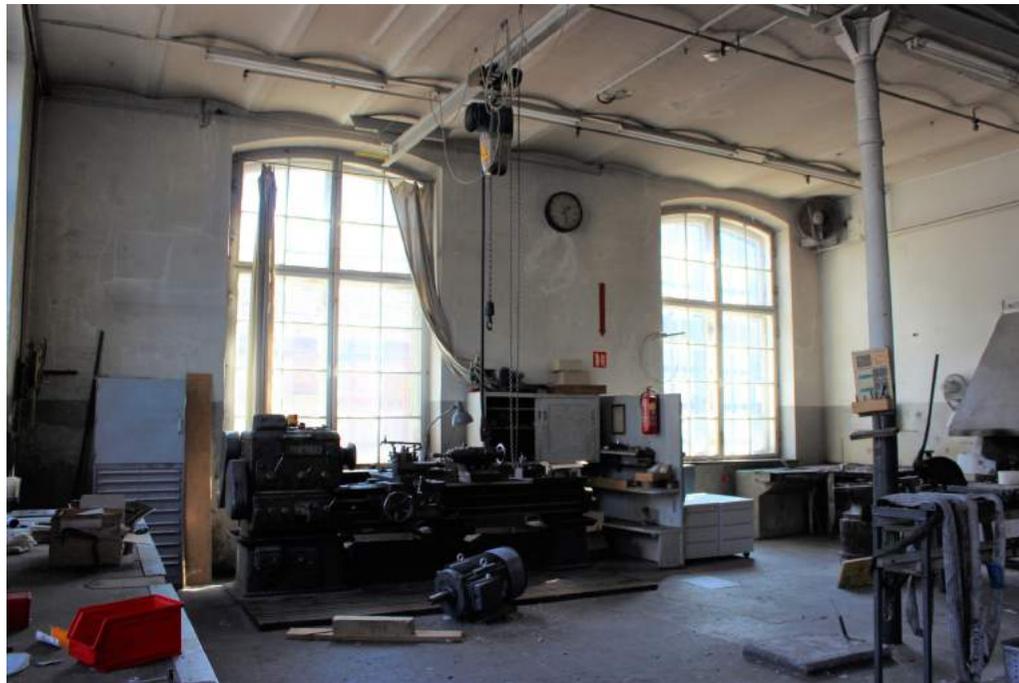
Aufgrund der intensiven Nutzung des Raums sind dementsprechend deutliche Gebrauchsspuren sichtbar. Die verwendeten Maschinen und der Schmiedeofen verursachten - durch den Ausstoß von Abgasen (Ruß) und durch die Bearbeitung von Metallen feinen Materialstaub - Verfärbungen an den Wänden und der Decke. Zudem finden sich an den Wänden auch bräunliche Verfärbungen (Wasserschaden) sowie zahlreiche kleinere Verputzbeschädigungen.

LINKS OBEN
Abb. | 181: Blick in die Schlosserei von
Zugangstür im Erdgeschoß, 2017

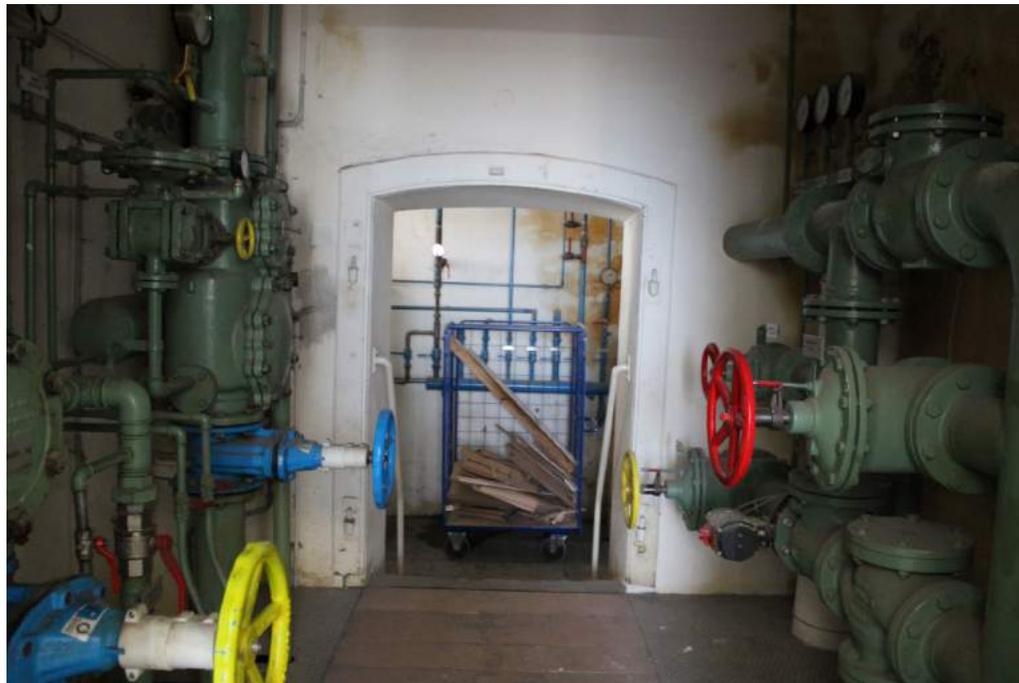
Es lassen sich bei diesen beiden Räumen wenige Beschädigungen feststellen. Der in der Garderobe ausgelegte PVC-Belag ist abgenutzt.

LINKS OBEN
Abb. | 190: Vorraum (Technikraum), Blick von
Garderobe 3 in Richtung Gang, 2017

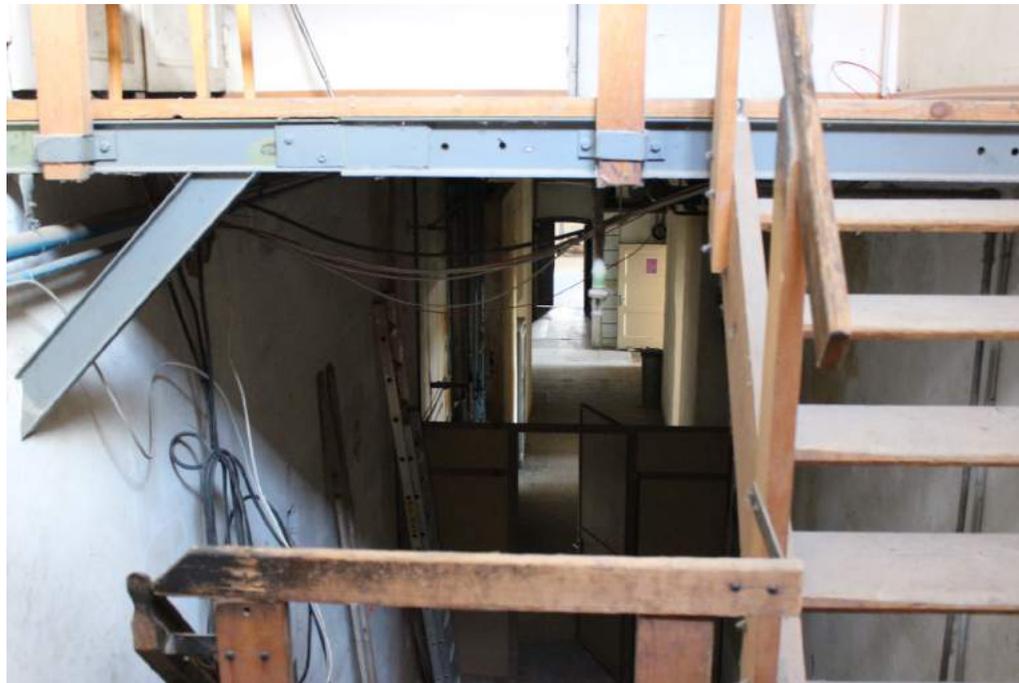
Der Bereich ist aufgrund der erfolgten Umbaumaßnahmen und Umstrukturierungen des Öfteren verändert worden. Nischen und Öffnungen wurden zugemauert und Zugangstüren, Treppen und Podeste wurden je nach Gegebenheit eingebaut.

LINKS OBEN
Abb. | 200: Blick vom Zwischenpodest der Treppe in Richtung Gang (Seilgang), noch ohne Wand, 2017

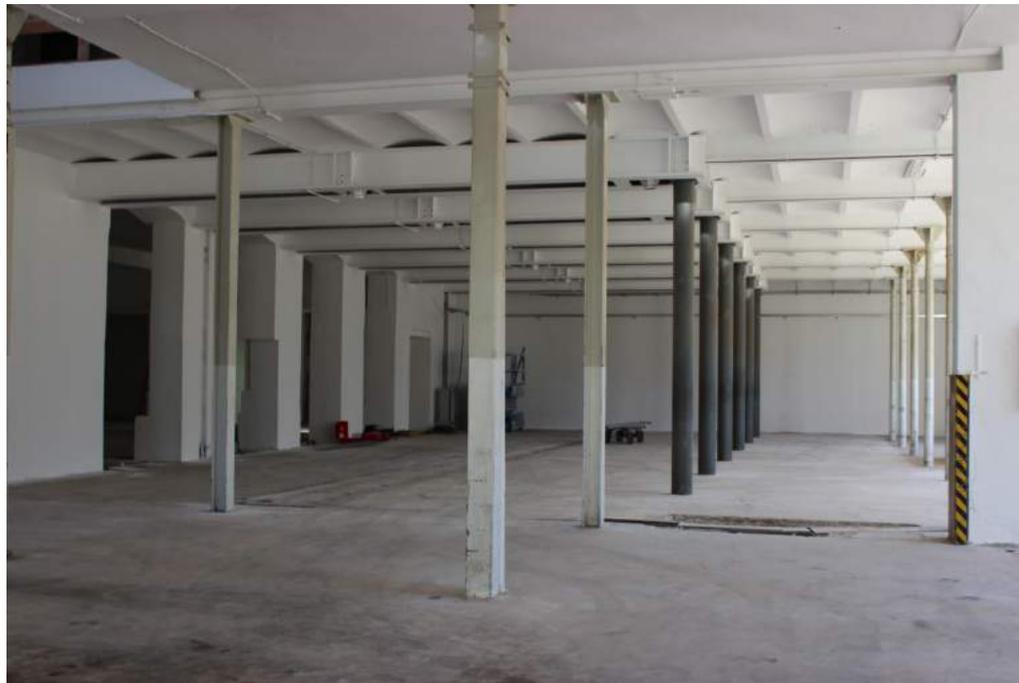
Wie bei den anderen Bereichen wurde auch dieser Gebäudeteil stetig genutzt, wodurch wenig Beschädigungen oder Ähnliches feststellbar sind. Lediglich der Verputz an den Wänden war stellenweise großflächig abgeplatzt. Auffallend ist, dass zwei gesamte Stützenreihe in Längsrichtung entfernt wurden und durch zusätzliche Stahlträger und -stützen ein freier Bereich entstand. Warum und wann das erfolgte ließ sich nicht ergründen. Zudem findet sich im vorderen Bereich der ehemaligen Putzerei eine 4 auf 10 Meter große Deckenöffnung, welche vermutlich aufgrund von Leitungsführungen entstand.

LINKS OBEN
Abb. | 223: Blick in die ehemalige Putzerei,
2017

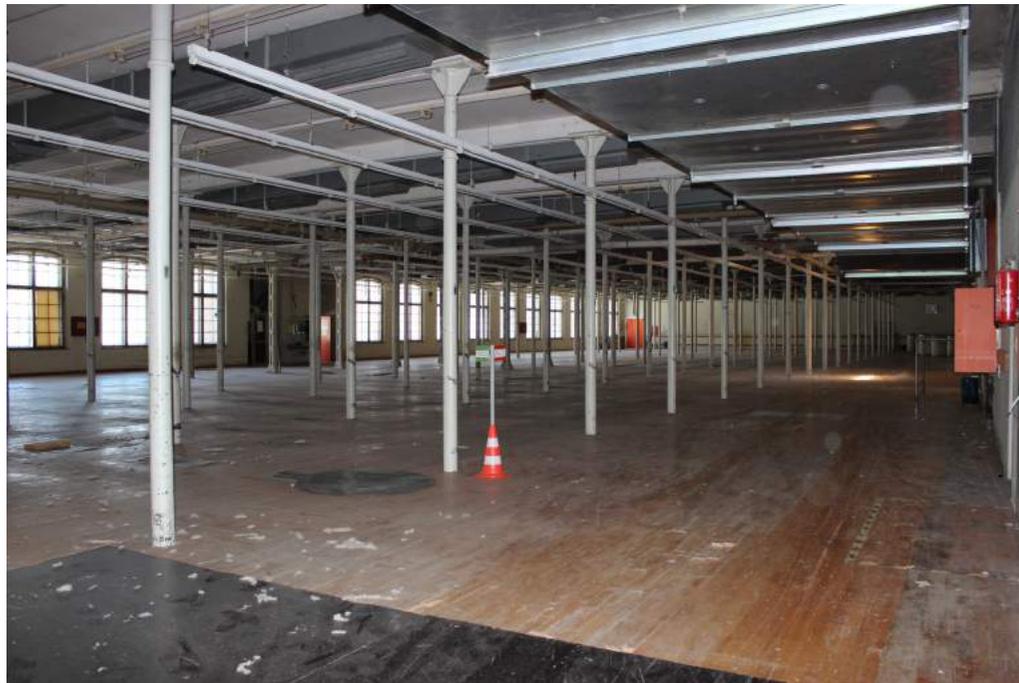
Bedingt durch die unzähligen Ein- und Umbauten waren die eigentlichen Qualitäten des Raums nicht mehr spürbar. Er diente als angepasste Hülle für die darin stattfindende Produktion, welche auf dem Stand der Technik keinen Anspruch an architektonischen Gegebenheiten hatte. Somit konnte der Raum durch den Abbruch der Lüftungskanäle und die Öffnung der Fenster wiederbelebt werden. Durch den Eingriff entstandene Beschädigungen an der Decke und den Wänden wurden ausgebessert. Auch der Buchenparkett musste stellenweise ausgetauscht werden. Zudem war der gesamte Raum - wie im Erdgeschoß - von einem Baumwollstaub bzw. -flaum belegt, welcher eine aufwendige Grundreinigung nötig machte. Die bestehenden Fenster wurden allesamt ausgetauscht und erneuert.

LINKS OBEN
Abb. | 227: Blick in den Spinnsaal im OG, 2017

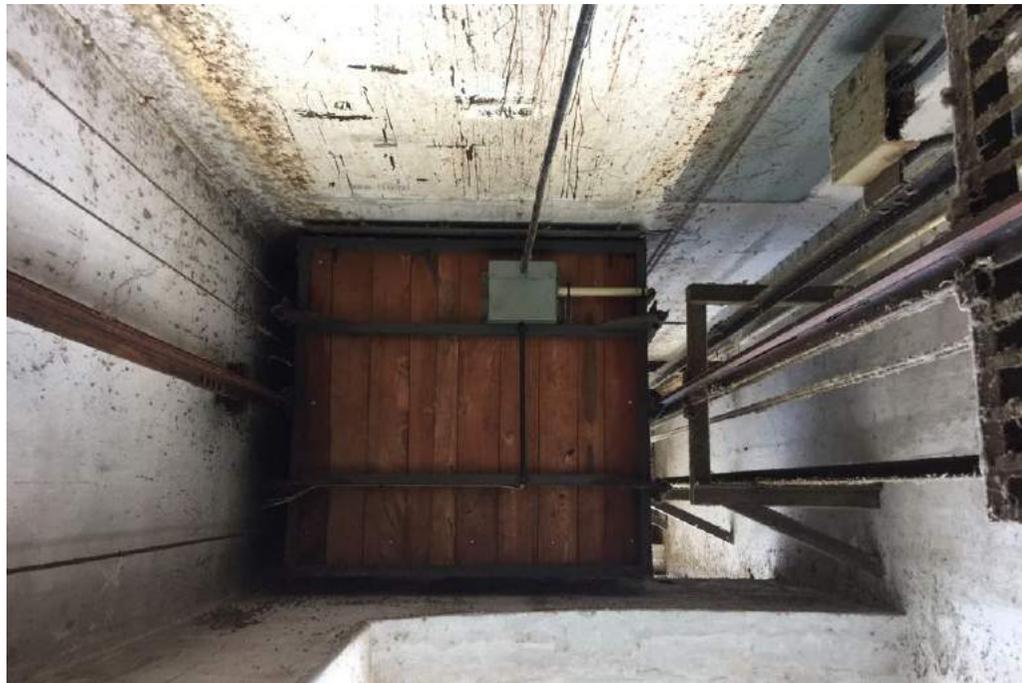
Diese Räumlichkeiten waren durchgehend in Verwendung und weisen deshalb übliche Gebrauchsspuren auf. Die Wände und Decken sind teilweise verdreckt und stellenweise finden sich Verputzbeschädigungen. Im Bereich des Lifts finden sich aufgrund des Ein- und Ausladens und dem Transport von Waren kleinere Beschädigungen an den Wänden. Der Wandpfeiler zwischen Lift-nische und Büro wurde auf eine Höhe von 1,80 Meter verfließt, da hier ein Waschbecken installiert wurde. Aufgrund der ständigen Nutzung dieses Bereichs ist der Zustand entsprechend abgenutzt.

LINKS OBEN
Abb. | 231: Blick in den Liftschacht, Liftkabine mit Antrieb (Foto von Christian Leidinger, 2018)

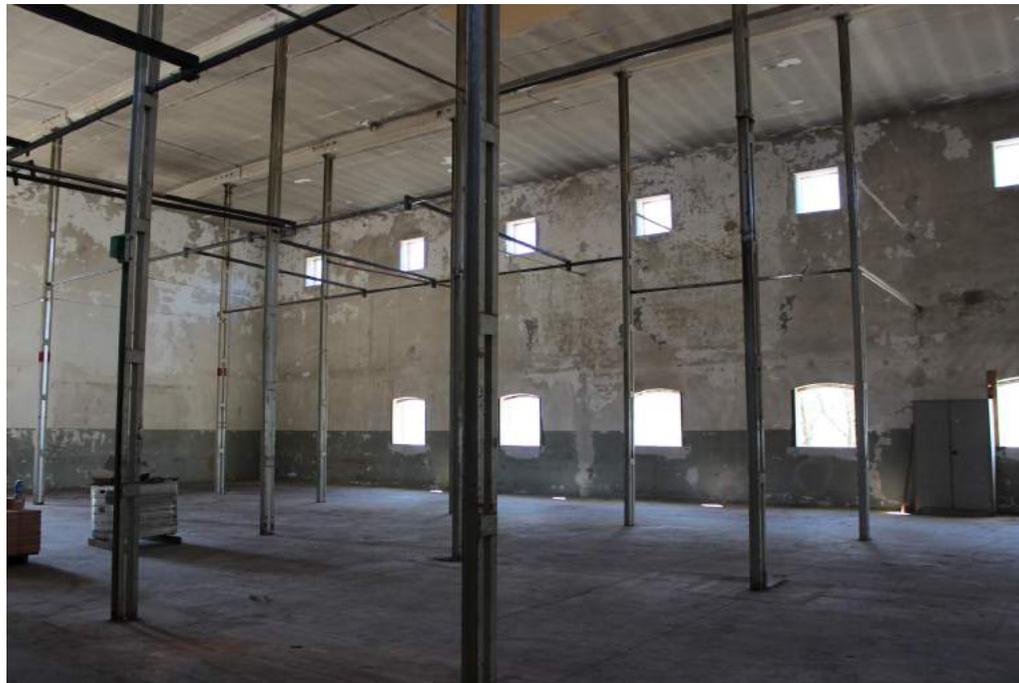
In diesem Raum sind zahlreiche Spuren der Nutzung und des Alters ersichtlich - wie in den Fotos erkennbar. Der Verputz an den Wänden ist fleckig und teilweise aufgeplatzt. Besonders die Decke weist deutliche Beschädigungen auf. Großflächige Stellen des Putzes sind herausgebrochen und die Dachkonstruktion ist erkennbar. Kleinere Ausbesserungen am Verputz wurden vorgenommen. Im Gesamten ist eine Verfärbung des Putzes der Decke und Wände festzustellen. An den Stützen der Konstruktion finden sich Kratzer und Farbsplitterungen.

LINKS OBEN
Abb. | 250: Blick in den Mischungsraum von
Zugangstür Stiegenhaus 03, 2017

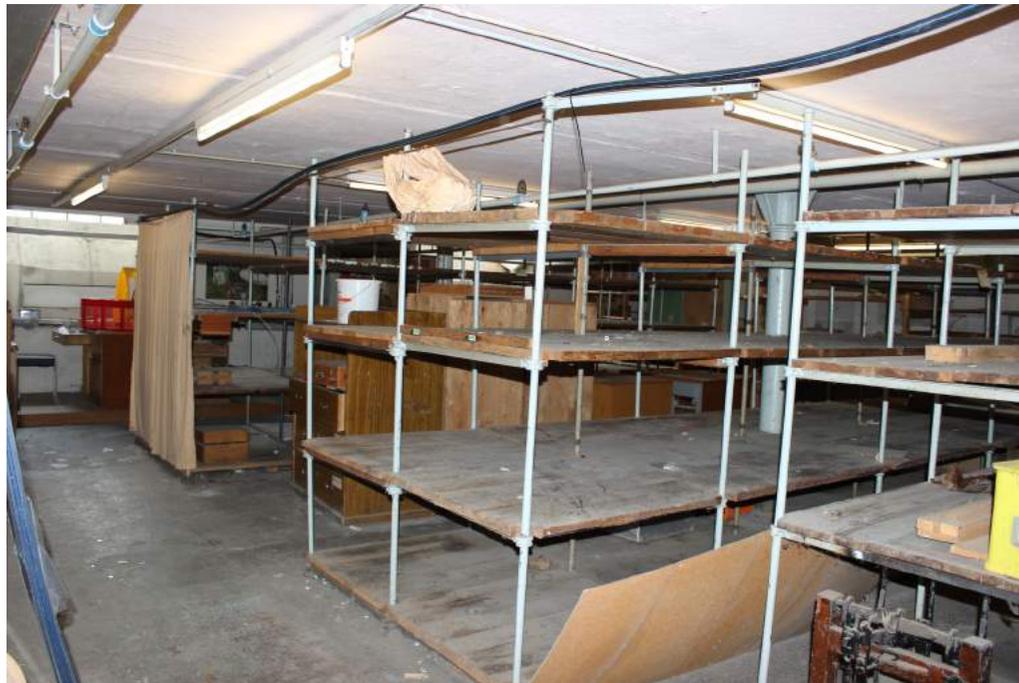
In diesem Raum lassen sich neben Abnutzungen des Bodens kaum andere Beschädigungen feststellen.

LINKS OBEN
Abb. | 289: Blick in den Lagerraum, 2018

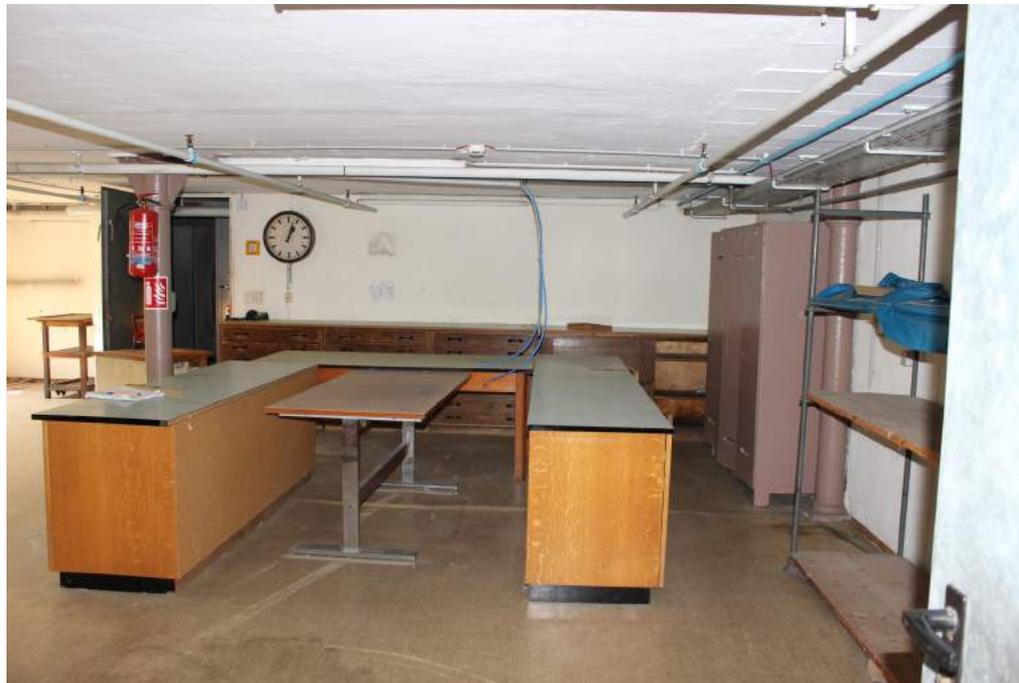
Der Zustand des Raums lässt auf eine intensive Nutzung schließen. Der PVC-Belag des Bodens ist von Kratzern und Flecken geprägt. Im Bereich der Fensterbrüstungen finden sich zahlreiche Verputzabplatzungen.

LINKS OBEN
Abb. | 298: Blick in den Lagerraum 2/Büro,
2018
