Master's Thesis

„Barocker Dachstuhl MuseumsQuartier - Bestandsanalyse“

Institut für Hochbau und Technologie

eingereicht an der Technischen Universität Wien

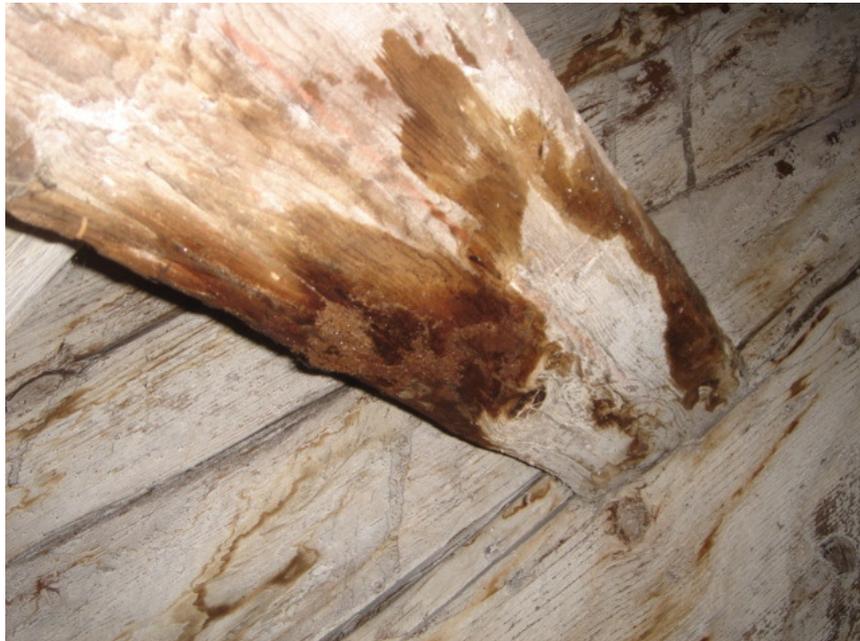
Im Bereich eines Ichsensparrens treten diese Verfärbungen in erhöhtem Ausmaß auf. An einem untergeordneten Konstruktionsholz (Brustriegel des Windverbandes) wurde an einer Stelle eine Kristallbildung festgestellt (siehe Abb. 25).

Abbildung 25: Verfärbung inkl. Kristallbildung an einem Brustriegel des Windverbandes

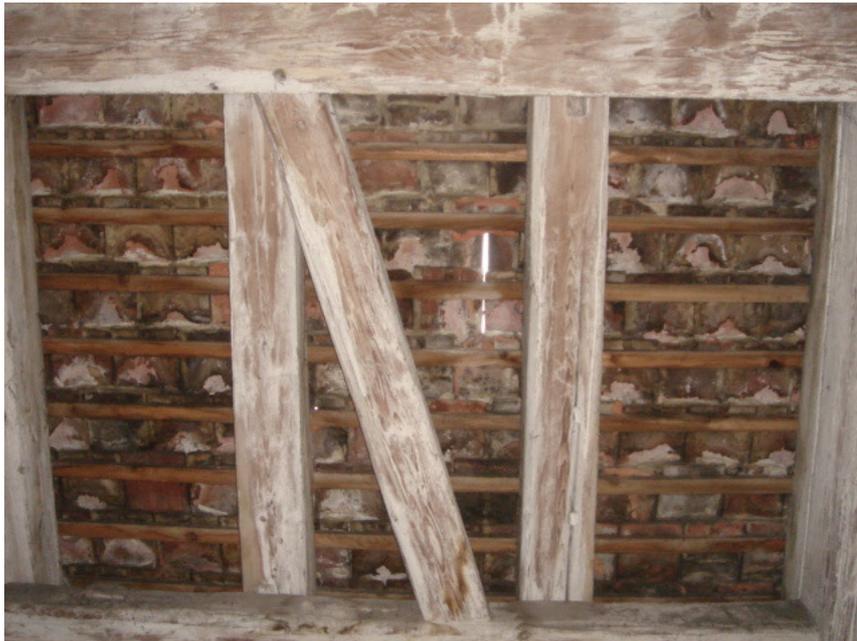
Die Dachdeckung unmittelbar über diesem Konstruktionspunkt ist flächendeckend neu hergestellt, inklusive neuer Ichsensverblechung und darunter liegender Verschalung. Jedoch wurde im Firstbereich an der westseitigen Dachfläche in unmittelbarer Nähe dieser Konstruktionshölzer eine größere undichte Stelle (mehrere cm breite Spalten) der historischen Ziegeldeckung festgestellt (siehe Abb. 26), durch die ein erhöhter temporärer Eintrag an Feuchtigkeit stattfindet. Dies erklärt auch die ersichtlichen Spuren von Wasser, welches an den Konstruktionshölzern hinunter geronnen ist (siehe Abb. 25 und Abb. 27)

Abbildung 26: Undichte Stelle in der Dachhaut

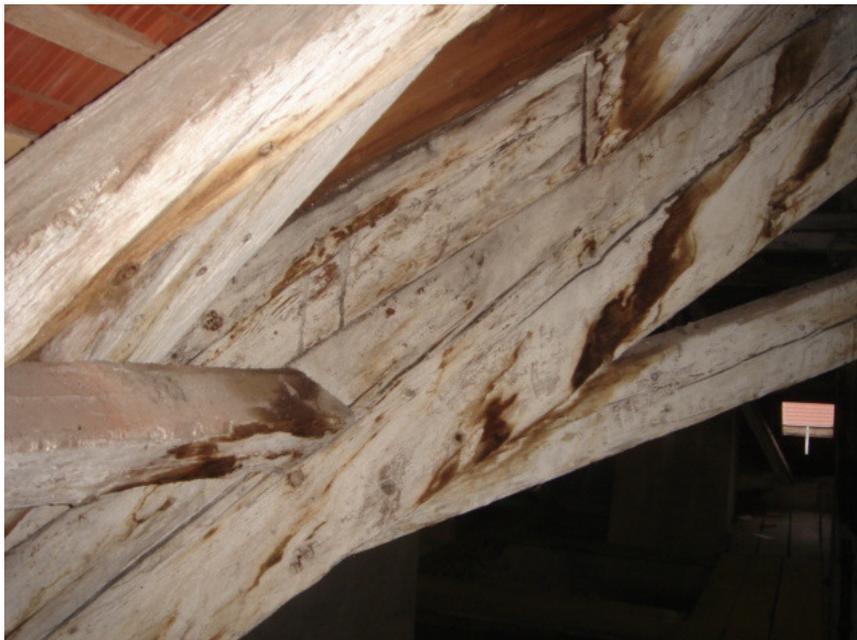
Abbildung 27: Wasserspuren in Form von Verfärbungen an der Konstruktion

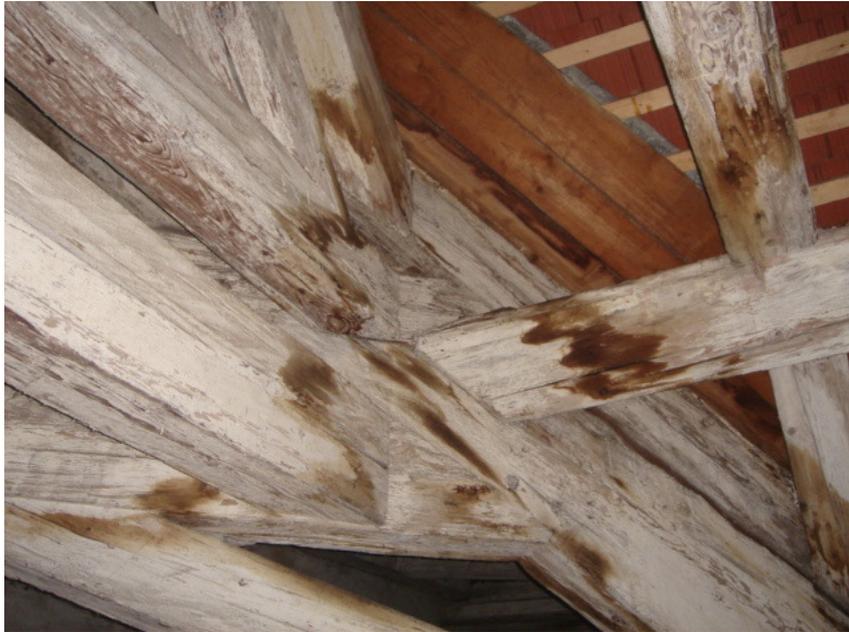
Holzquerschnitte kommt. Daher kann aus dem Titel der Verfärbungen meiner Meinung nach von einer vollen Tragfähigkeit der Konstruktionshölzer ausgegangen werden.

Abbildung 28: Vereinzelt deutlich begrenzte Stellen der Holzverfärbungen

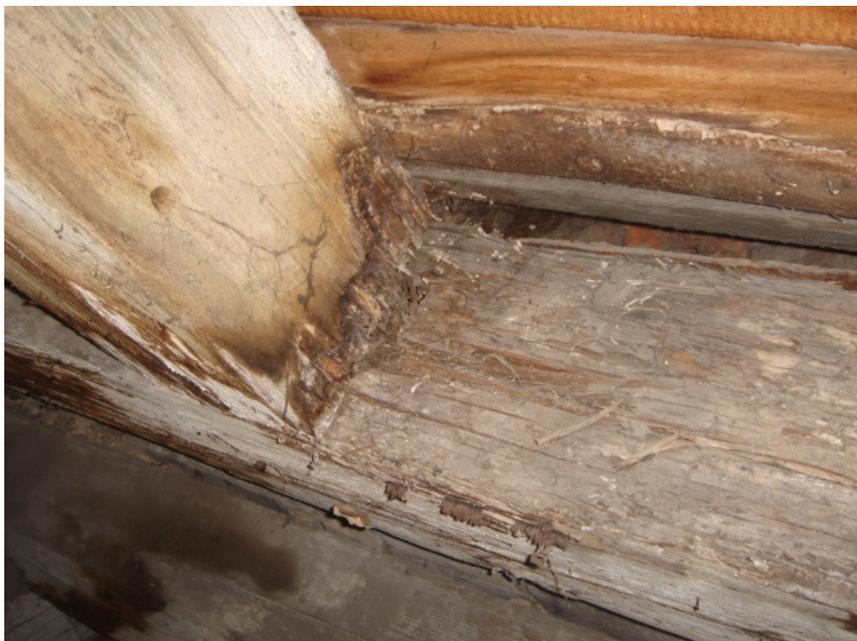
Im Bereich des Fußpunktes der Konstruktion wurde an einem Auswechslungsbalken und zweier daran angeschlossener Sparren Holzfäulnis in einem weit fortgeschrittenen Stadium vorgefunden. Die Struktur des Holzes dieser Konstruktionselemente ist sehr stark zersetzt (siehe Abb. 29). Bei den betroffenen Konstruktionshölzern handelt es sich dabei um Sparren der Leergespärre und dem zugehörigen Auswechslungsbalken. Trotz des hohen Grades der Schädigung ist in diesem Bereich kein Versagen der Konstruktion festzustellen.

Abbildung 29: Holzfäulnis eines Auswechslungsbalkens und Sparrens im Bereich des Fußpunktes

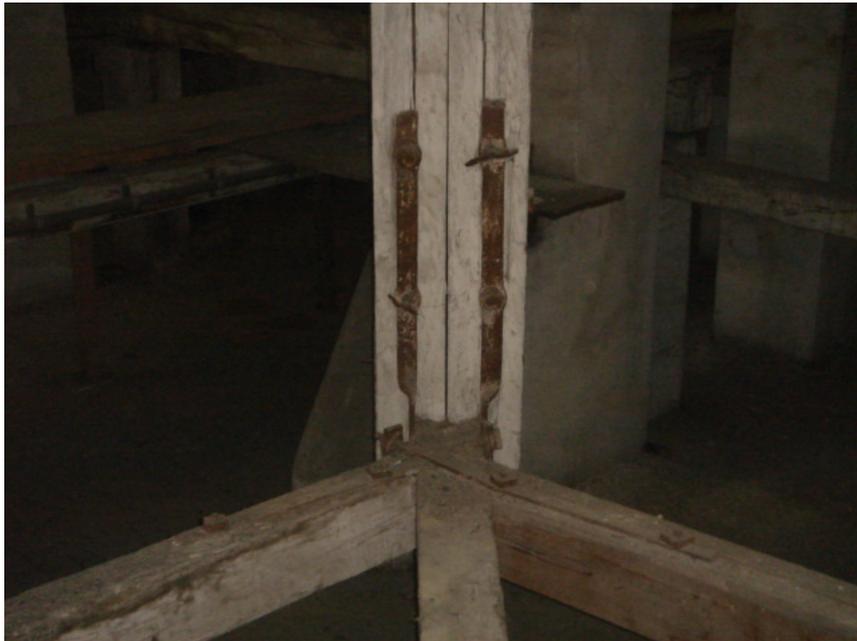
Form- bzw. Lageänderungen sind an den Diagonal-Hauptgespärren im Bereich der Hängesäulen festgestellt worden (siehe Abb. 30). An diesem speziellen Knotenpunkt schneiden sich zwei Dachstuhlkonstruktionen. Einerseits das Hauptdach längs des Museumsplatzes und andererseits das orthogonal dazu verlaufende Wallmdach. An diesem Punkt kommt es zu vertikalen Verschiebungen der Hängesäule bzw. der Bundträme und in weiterer Folge sind davon auch die Spannriegel und die Kehlbalken betroffen.

Abbildung 30: Bundtram und Hängesäule eines Diagonal-Haupgespärres. Knotenpunkt zweier Dachstühle

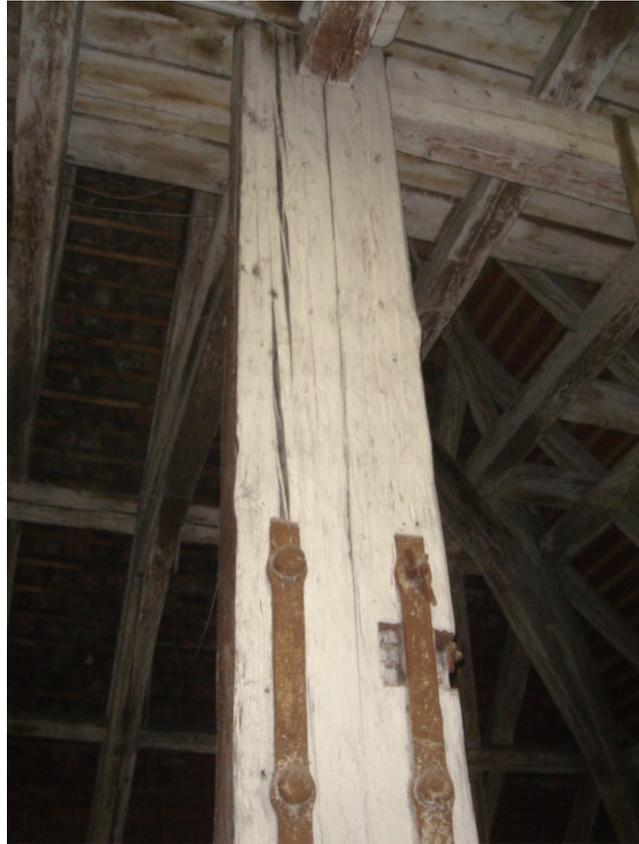
Jedoch wurden an einer Hängesäule Risse im Bereich von Verbindungsmitteln festgestellt, welche auf ein Aufspalten des Konstruktionsholzes hindeuten (siehe Abb. 31). Die hier gemessenen Tiefen der Schwindrisse belaufen sich ebenfalls auf maximal ca. 7 cm. Die Risse sind nur auf einer Seite der Hängesäule ersichtlich. Der Querschnitt wird von den Rissen nicht durchtrennt und die Risse sind auch nicht durchgehend über die gesamte Länge vorhanden, sodass auch hier *noch* keine Gefährdung hinsichtlich des Versagens der Konstruktion aufgrund dieser Risse festgestellt werden konnte.

Abbildung 31: Schwindrisse im Querschnitt einer Hängesäule

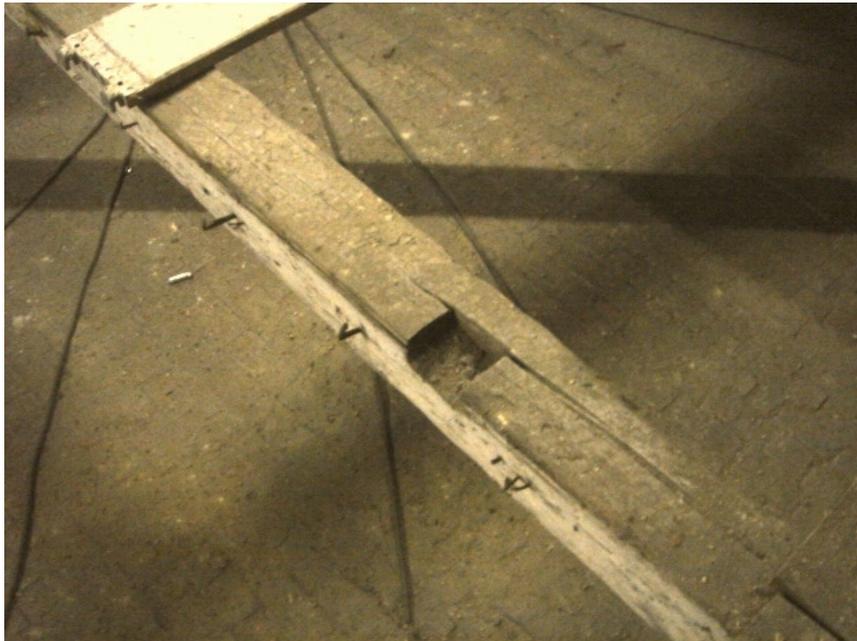
Querschnittsverringeringen konnten in einem begrenzten Ausmaß, sowohl hinsichtlich der vorgefundenen Anzahl, als auch hinsichtlich ihrer Abmessungen festgestellt werden. Hauptsächlich wurden die Querschnittsverringeringen im Bereich der Bundträme vorgefunden. Zum Großteil wurden an den Oberkanten der Bundträme Auflager für die Balken der Wartungsstege herausgetrennt (siehe Abb. 32).

Abbildung 32: Querschnittsverringering an einem Bundtram (Auflager für Wartungssteg)

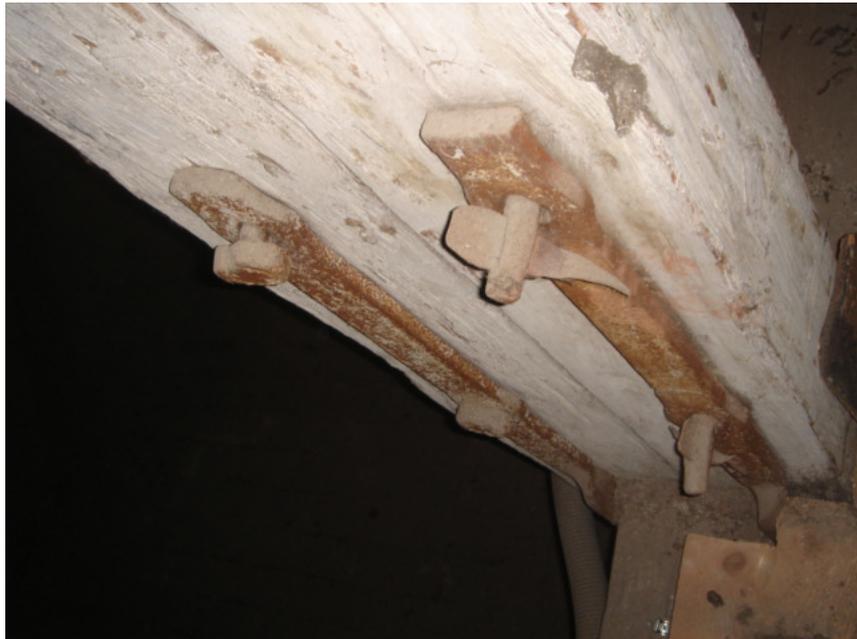
Vereinzelt sind jedoch Lockerungen der Metallteile festzustellen gewesen (siehe Abb. 33). Ursache dieser Lockerungen sind fehlende Bolzenköpfe oder Splinte. Doch auch bei diesen Veränderungen an den Metallteilen kommt es bisher zu keiner Beeinträchtigung der Tragfähigkeit. Der Kraftschluss ist meiner Meinung nach noch im vollen Ausmaß gegeben.

Abbildung 33: Hängeeisen - Oberflächenrost und Lockerung
