DIPLOMARBEIT

**Die „Haunoldmühle“ in Obergrünburg
Revitalisierung und Umnutzung**

Institut für Kunstgeschichte, Bauforschung und Denkmalpflege
Abteilung Denkmalpflege – Industriearchäologie

Angereicht an der Technischen Universität Wien
Fakultät für Architektur und Raumplanung

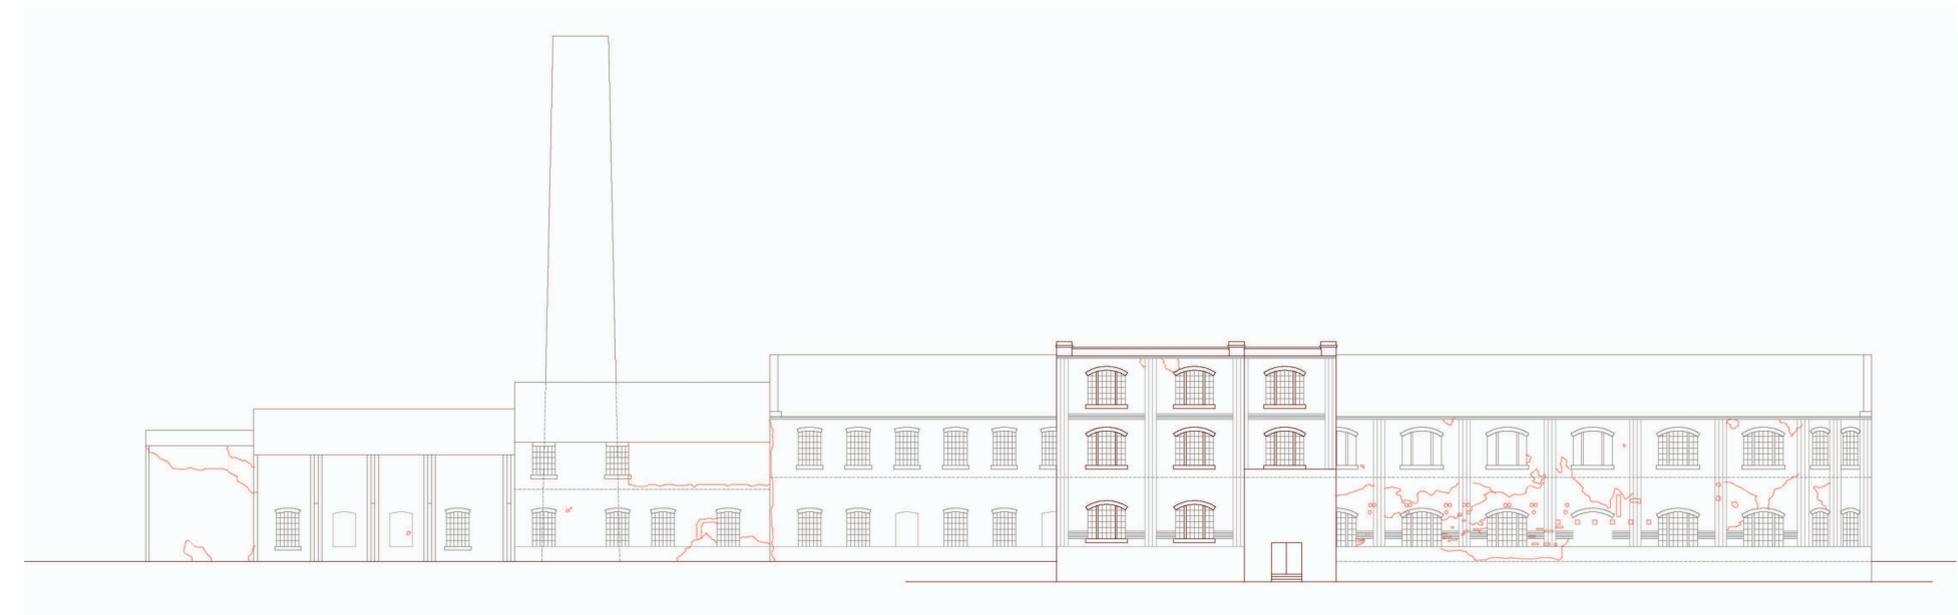
Westfassade

An der seitlichen Fassade des Hauptteils befindet sich ein Betonsockel im Parapetbereich des Erdgeschoßes. Hier ist nur die oberste Schicht des Verputzes abgebrochen, da die darunterliegenden Ziegelsteine nicht erkennbar sind. Die Giebelwand ist mit drei vertikalen Ziegelsteinreihen, die teilweise beschädigt sind, gestaltet. Ein Fenster ist zu einer Tür umgebaut. Die vier zugemauerten Fensteröffnungen wurden ursprünglich nur wegen der Symmetrie der Fassade in dieser Form vorgesehen, waren funktionell aber nie als Fenster gedacht.

Die Fassade des Turbinenteiles hat, wie alle anderen Fassaden des Objektes, die sich auf der Wasserseite befinden, einen Betonsockel. Bei dieser Fassade ist der Verputz im obersten Geschoß abgebröckelt. Die Fensterverglasung ist auch hier teilweise zerbrochen. An der Attika befindet sich der Schriftzug „Haunoldmühle“.

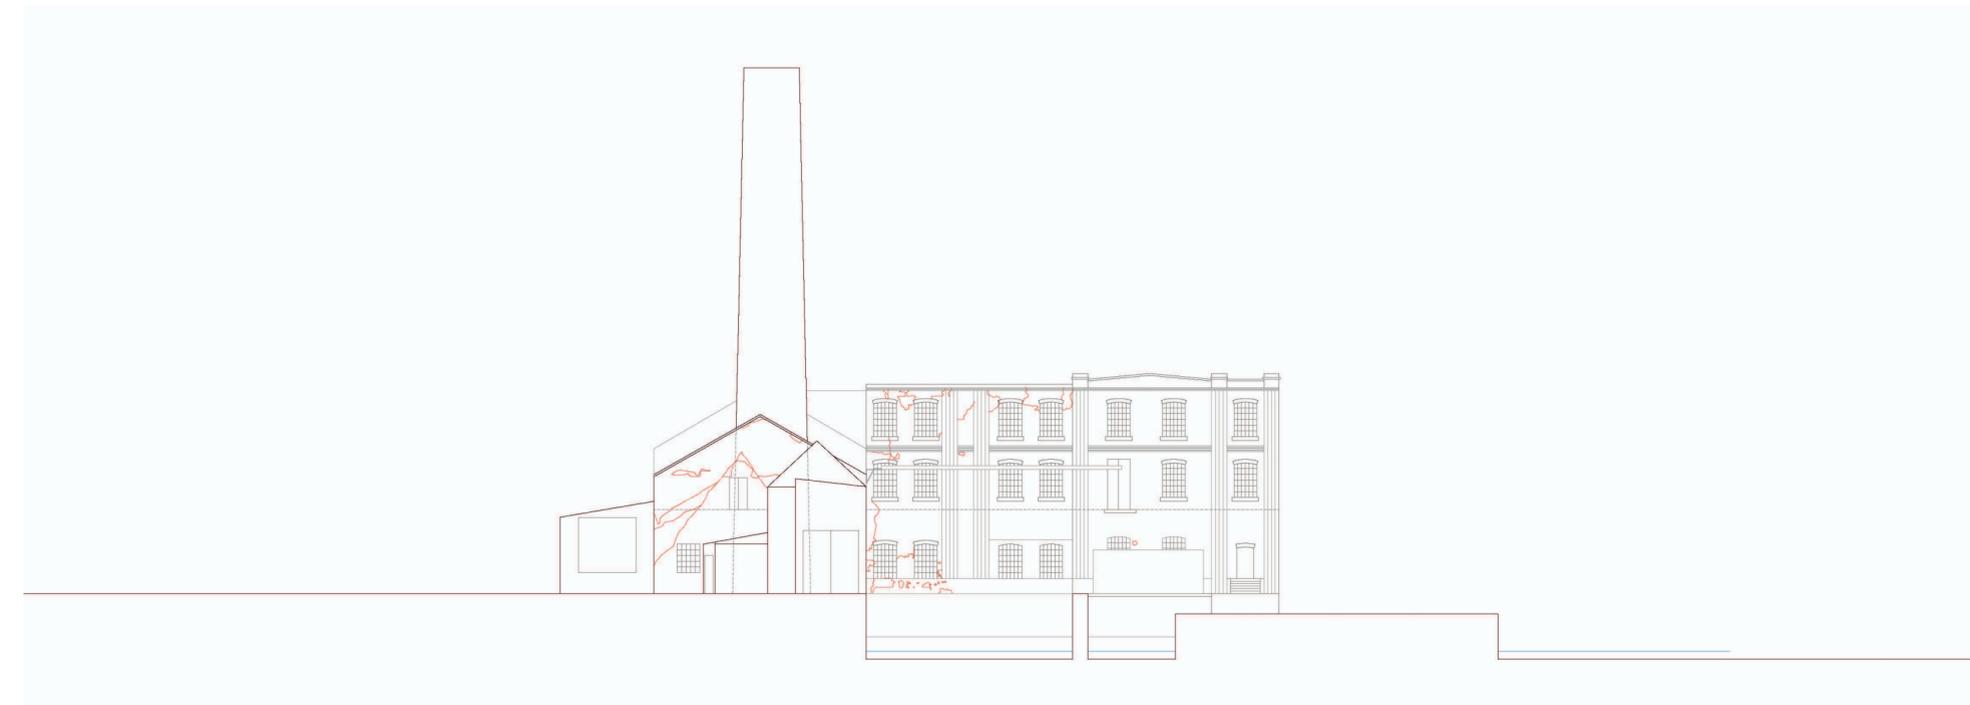
Ostfassade

Der Teil, der über Wasser liegt, wurde im Erdgeschoßbereich zum Betrieb der Turbinen entsprechend funktionell gestaltet und umgebaut. Vor den zwei Fenstern wurde eine Schiebetür eingebaut. Im Sockelbereich ist die Bausubstanz der Fassadenwand erkennbar. Die Verzierungen der zwei mittleren Fenster wurden während dem Umbau entfernt. Im Eckbereich sind deutliche Wasserschäden erkennbar, an manchen Stellen sind sogar Ziegelsteine herausgefallen. Wie bei der Westfassade ist auch hier im Obergeschoßbereich der Verputz abgebrochen.

Die optische Erscheinung der Giebelwand zeigt, dass das Objekt mehrmals umgebaut wurde. Deutlich erkennbar sind die vielen verschiedenen Farbtöne und die unterschiedlichen Dachschrägen. Im Bereich der Zwischendecken sind einige Risse zu sehen. Die Blechtür, die sich auf der ersten Etage befindet, ist stark verrostet. Der Wandabschluss ist teilweise abgebrochen.

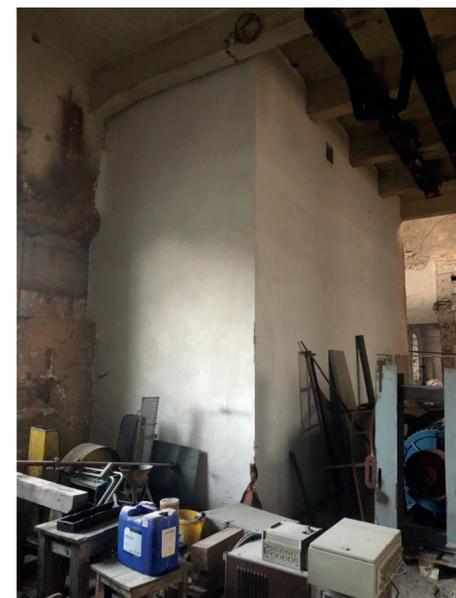
Abb.8.
D1

Abb.8: Es ist klar erkennbar, dass diese Wand später errichtet wurde. Am Eck, im unteren Bereich, ist der Putz sichtbar beschädigt.

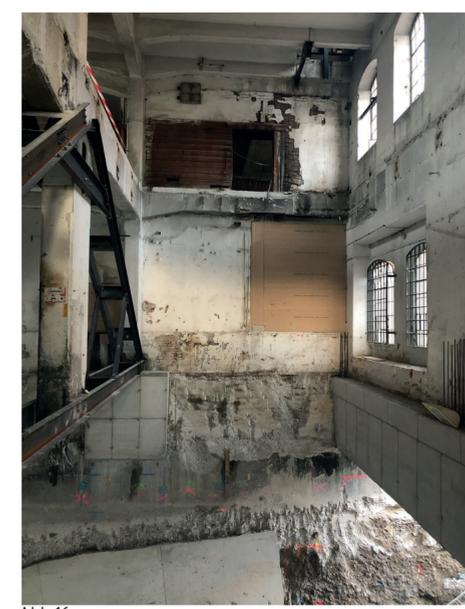
Abb.16.

Der Boden wurde wegen einem Turbinenaustausch zum Teil abgerissen (Abb.16). Um die tragenden Elemente zu ersetzen, wurde eine Stahlkonstruktion eingebaut (Abb.17).

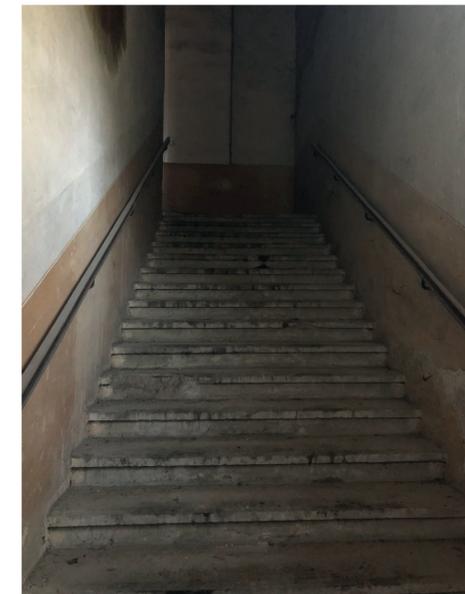
Abb.18.

Das einzige Stiegenhaus im Hauptgebäude befindet sich im Raum 04.
Abb.18 Die Treppe befindet sich in einem sehr guten Zustand. Das Geländer weist mittlerweile eine deutlich sichtbare Patina auf. Die Wände sind zweifärbig, die dunklere Farbe ist eine Ölfarbe, auf der Wasserschaden zu erkennen sind. Der obere Teil der Wand ist weiß verputzt und weist, genau wie der untere Teil, Wasserschäden und auch Graffiti auf (Abb.19).

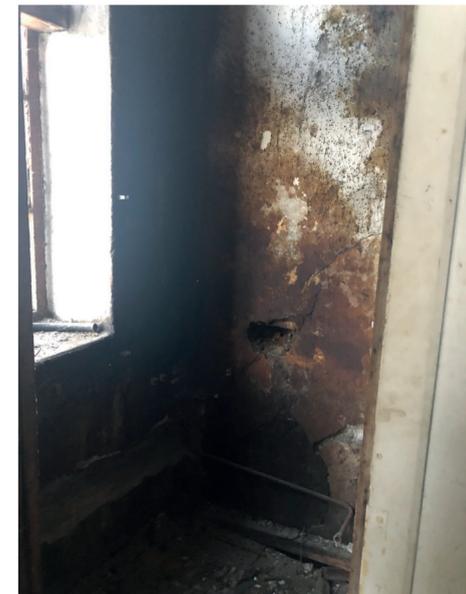
Abb.23.

Im ersten Obergeschoß, direkt vom Stiegenhaus aus zugänglich, befindet sich eine Gemeinschaftstoilette. Die Holztrennwände und Sanitäreinrichtungen sind immer noch vorhanden, befinden sich allerdings in einem sehr schlechten bzw. teilweise zerstörten Zustand (Abb.22). Die ursprüngliche grüne Wandfarbe ist voller Wasserschäden, an manchen Stellen ist der Putz abgebrochen. Der Duschbereich ist komplett verrostet, die Wasserleitungen und Wasserschäden sind sichtbar und der Boden ist in diesem Bereich uneben (Abb.23).

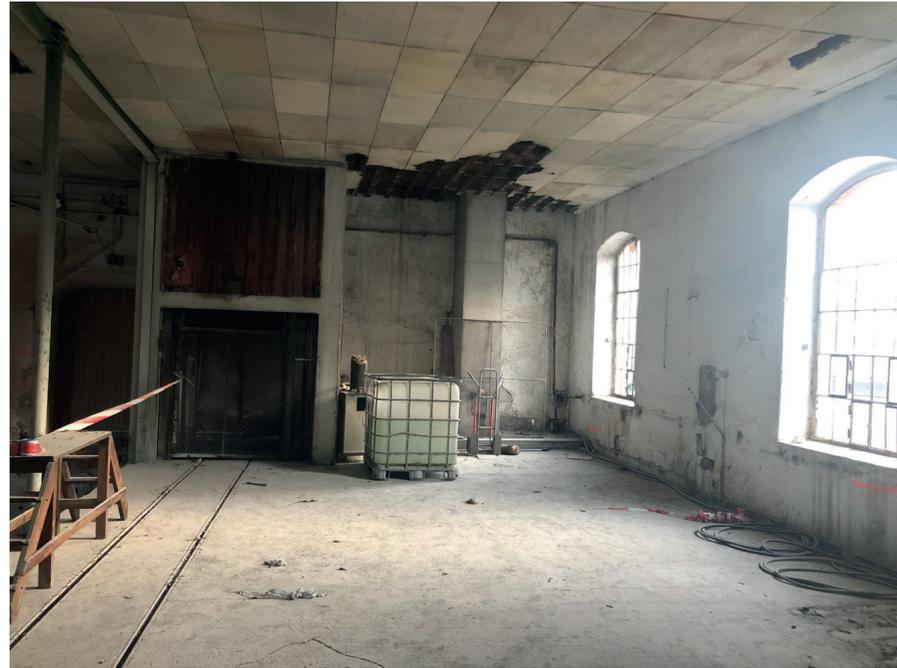
Abb.31: Durch einen Aufzug ist er mit Raum 01 verbunden. Der erste Teil des Raums wird durch die beiden straßenorientierten Fenster belichtet. Der Verputz ist auf allen Wänden abgebröckelt außer auf der Wand bei dem Aufzug, wo er sogar fast gar nicht mehr erkennbar ist. Die tragende Stahlkonstruktion weist keine sichtbaren Schäden auf. Am Betonboden, vom Aufzug in Richtung der Produktionshalle, befinden sich die Schienen, die früher für den Transport der fertiggestellten Produkte benutzt wurden.

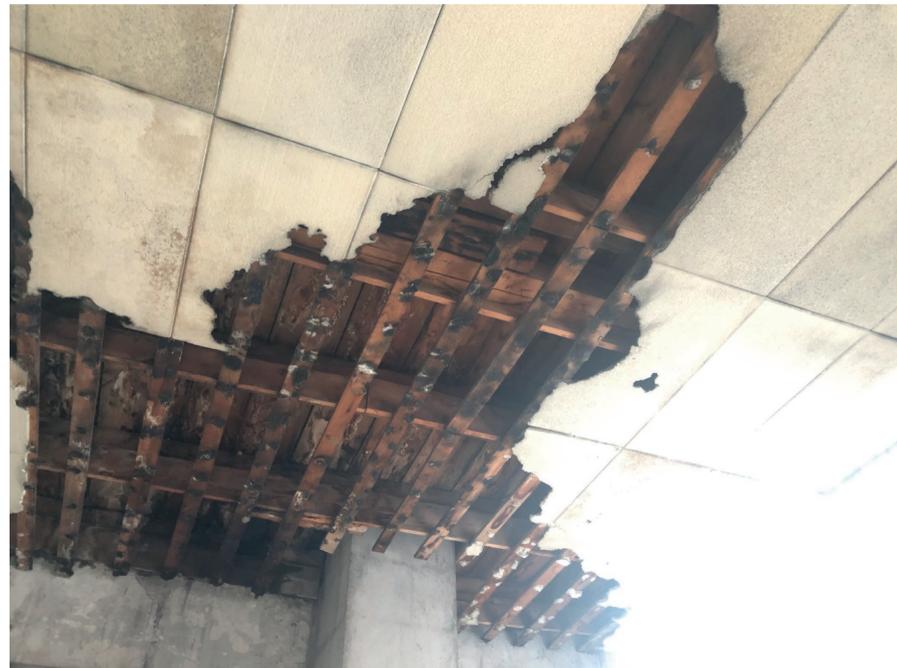
Abb.32: Die abgehängte Decke ist in diesem Bereich deutlich beschädigt.

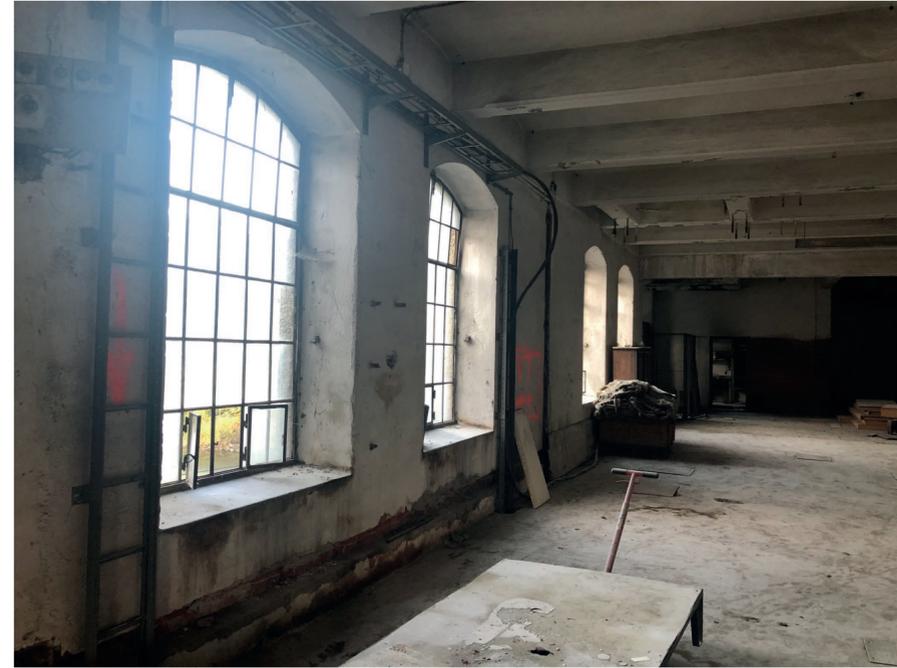
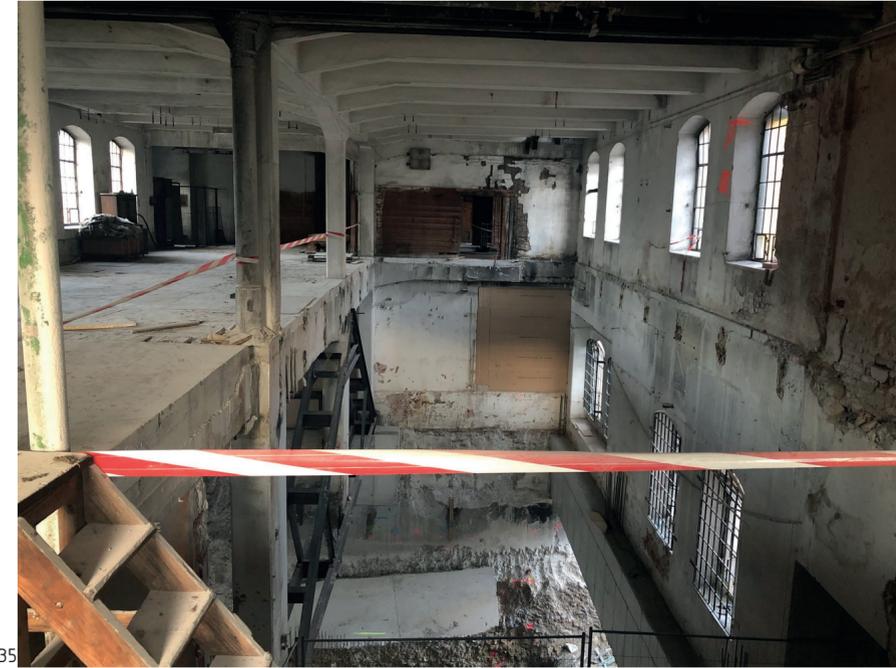
Abb.33 und Abb.35: der Teil, der sich im Turbinenhaus befindet, ist von zwei Seiten belichtet (insgesamt sind es 8 Fenster). Im Fensterbereich befinden sich, an den weißverputzten Wänden, Wasserschäden. Größere Bruchschäden sind ebenfalls sichtbar.

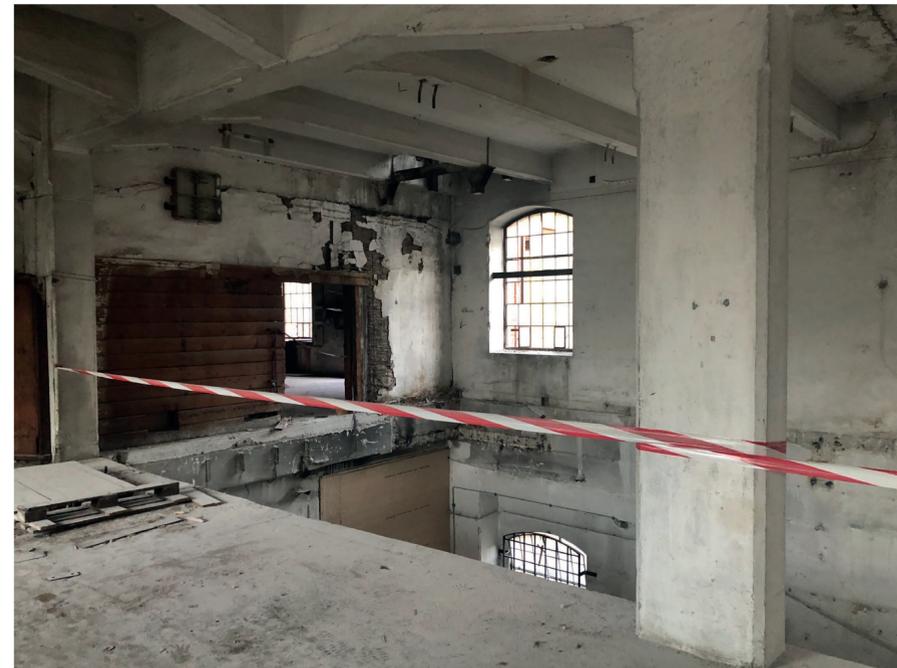
Abb.34: Der Raum ist mit einer Holzkonstruktion vom nächstliegenden Raum abgetrennt. Im Öffnungsbereich ist der Verputz abgebrochen und die Wand beschädigt.

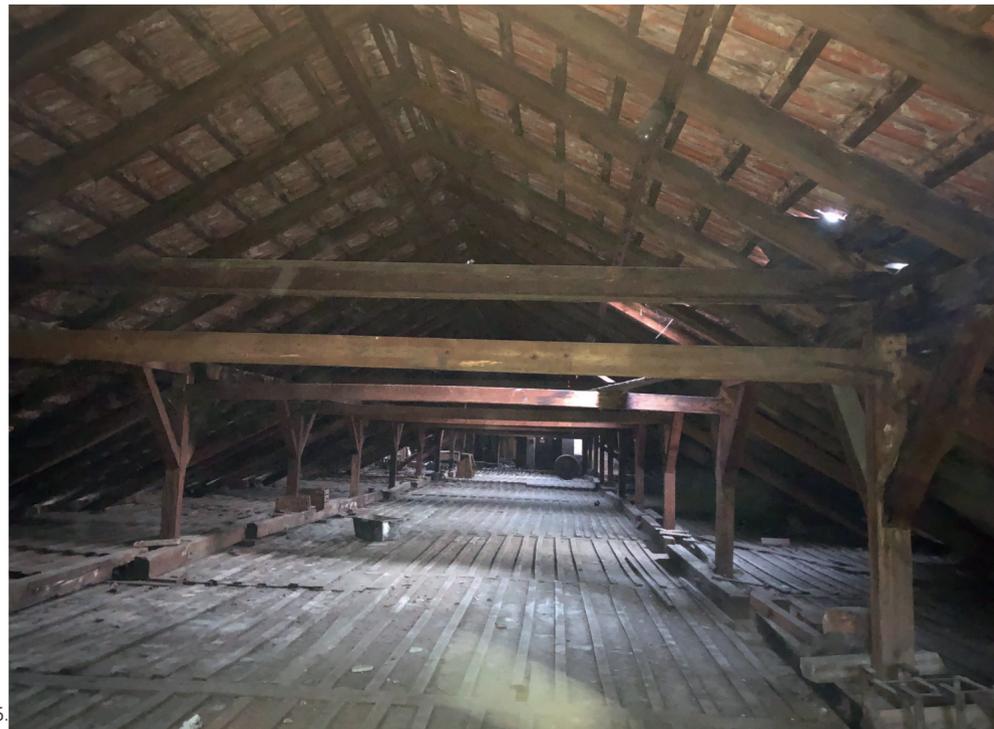
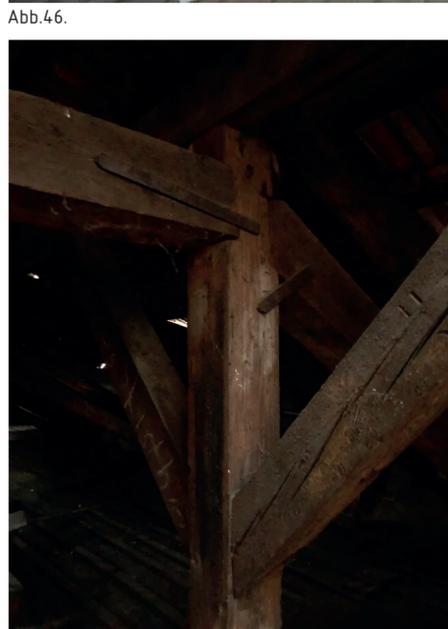
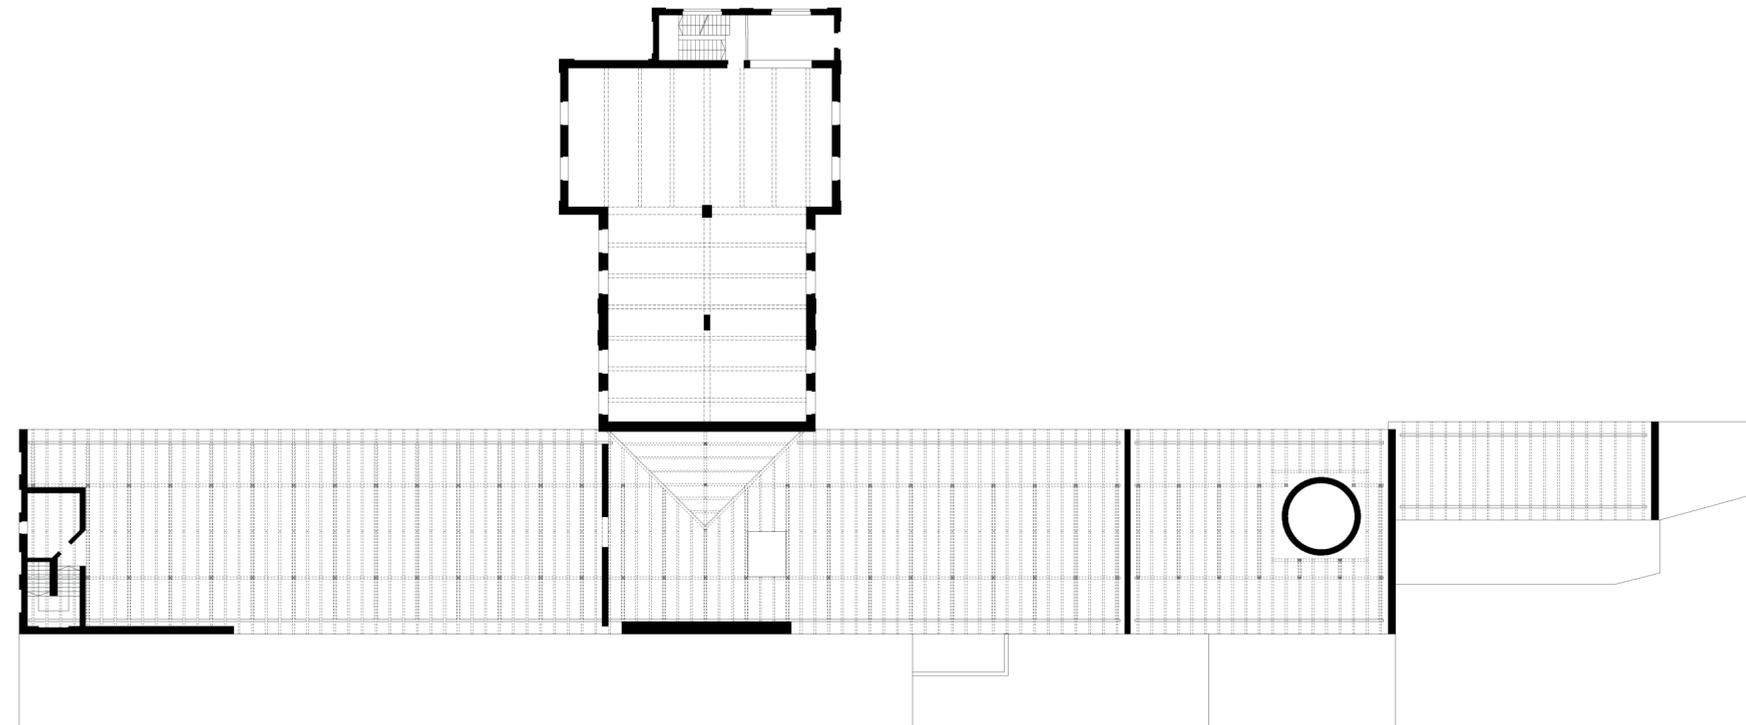
Raum 11 ist der Dachboden über dem ältesten Gebäudeteil. Der Dachboden wird über Dachfenster belichtet und belüftet. Auf dem Dach befinden sich drei Gaupen, zwei davon ohne Fenster. Das eine Gaupenfenster befindet sich mittig im Raum im Kaminbereich. Der Aufbau des Bodens ist nicht vollständig erkennbar, allerdings geben die darunter liegenden Räume, in denen die Decke beschädigt und daher teilweise offen ist, den Blick auf ein Holztragwerk frei. (Abb. 45, 46, 47)

Das Dachtragwerk ist ein zweifach stehender Dachstuhl. Insgesamt gibt es 26 Haupt- und 54 Leergespärre, wobei sich zwischen zwei Hauptgespärren (HG) meist zwei Leergespärre (LG) befinden. Eine Ausnahme stellt der Stiegenbereich dar, wo sich vier Leergespärre nebeneinander befinden.

Ein Hauptgespärre besteht aus zwei Stuhlsäulen, die durch einen Spannriegel und Kopfstreben ausgesteift werden. Ein Riegel, der mit Zapfen zwischen die Stuhlsäulen zweier Hauptgespärre gespannt ist, dient als Längsaussteifung. Die Hauptgespärre wurden zusätzlich durch Zugbänder verstärkt.

Die Dächer werden auf Dichtheit geprüft und gegebenenfalls instand gesetzt. Auch das Dach im von der Straße betrachtet rechten Teil des Objektes wird komplett abgedichtet. Die beschädigten Hölzer werden ausgetauscht und die Hauptgespärre werden mit Zugbändern verstärkt. Bei großen Schäden wird gegebenenfalls das komplette Dachstuhl ersetzt.
