## **DIPLOMARBEIT**

### **ARMENSPITAL WEITERSFELD**

#### **Baudokumentation und Bauforschung an einem außergewöhnlichen waldviertler Spitaltypus**

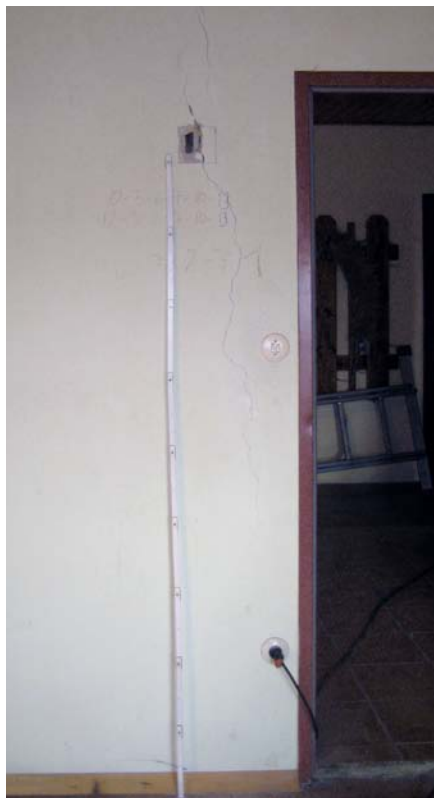
127 Risse Wand 09D, Blick von R11

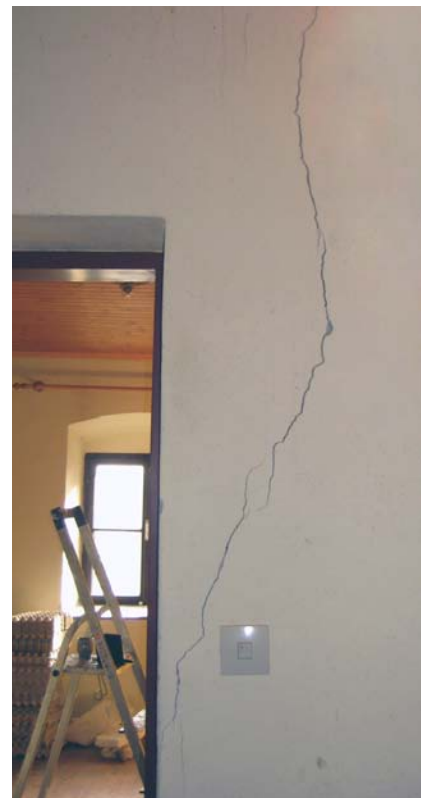
128 Risse Wand 09D, Blick von R09

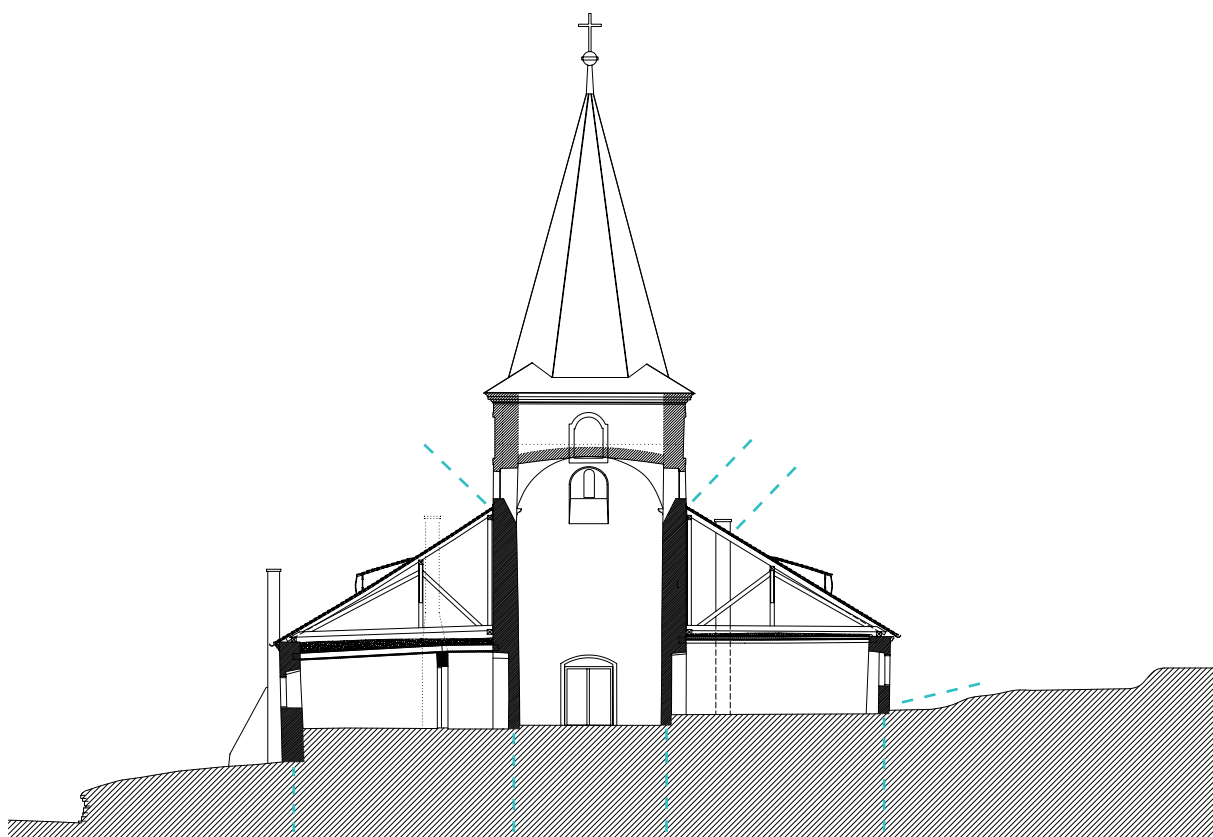
- eindringendes Regenwasser durch undichte Dachanschlüsse
- anstehendes Oberflächenwasser durch Hanglage
- aufsteigende Feuchtigkeit in erdberührten Bauteilen

177 Nord-Süd-Schnitt: Schwachstellen

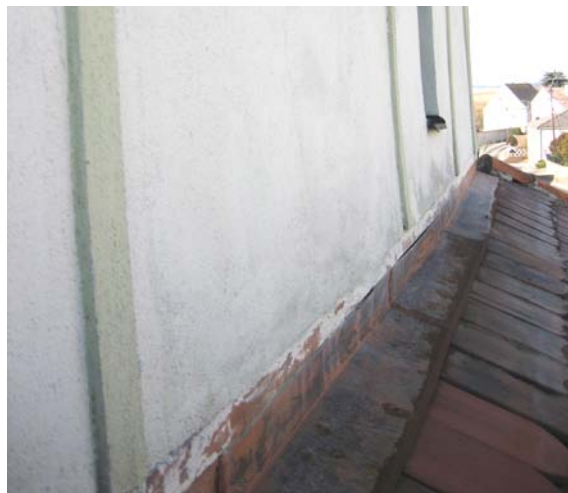
178 mangelhafter Firstabschluss

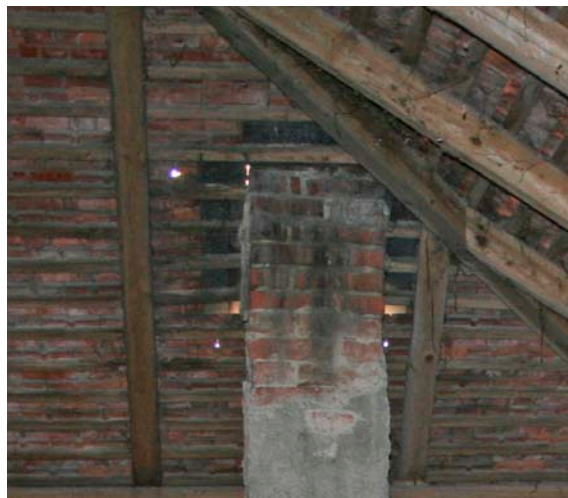
179 mangelhafter Kaminanschluss

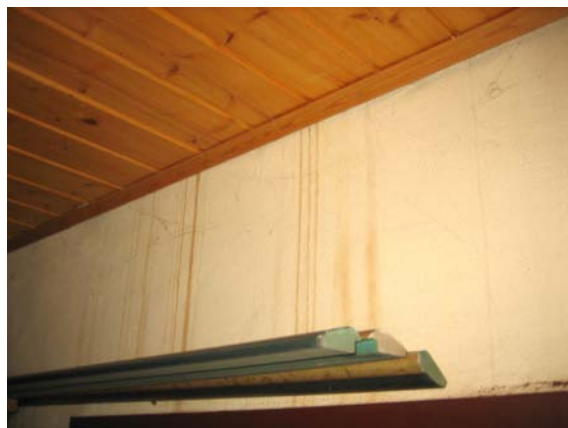
180 Schaden: eindringende Feuchtigkeit

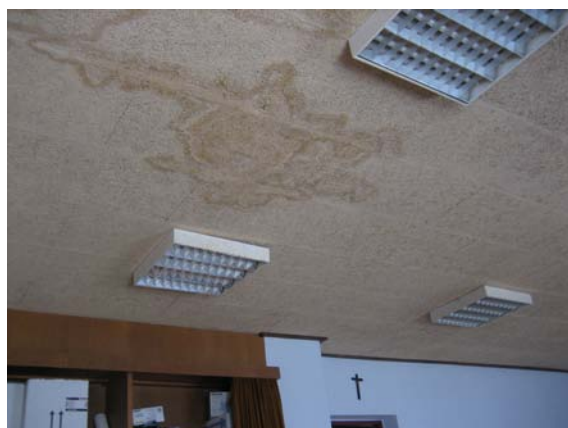
181 Schaden: durchfeuchtete Decke

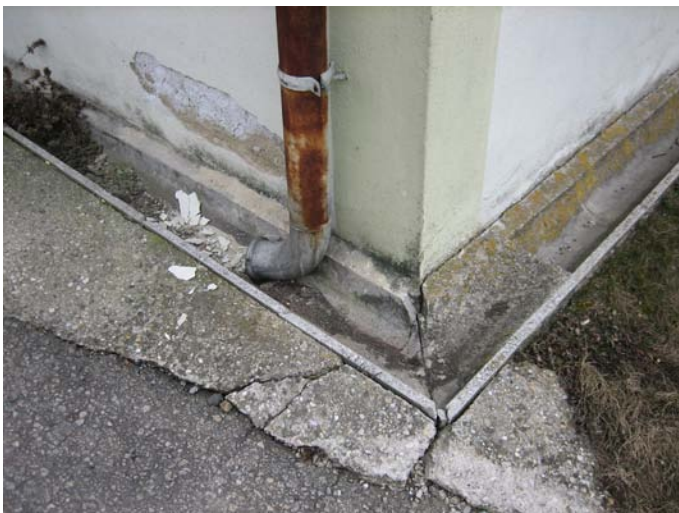
183 Nordwestecke, betonierte Rinne

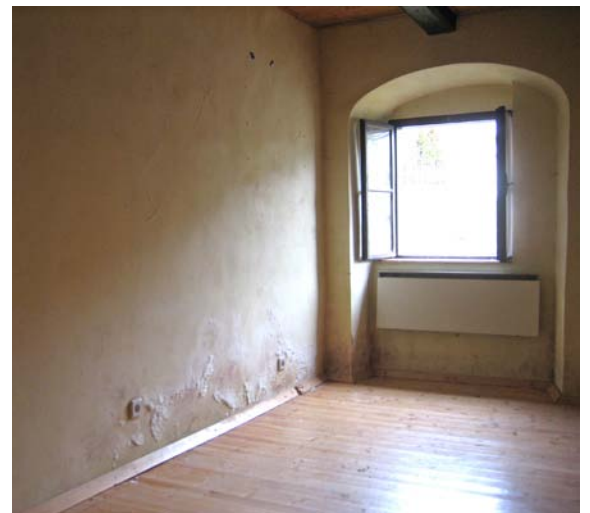
184 Nordfassade mit Querwand, Feuchteschäden

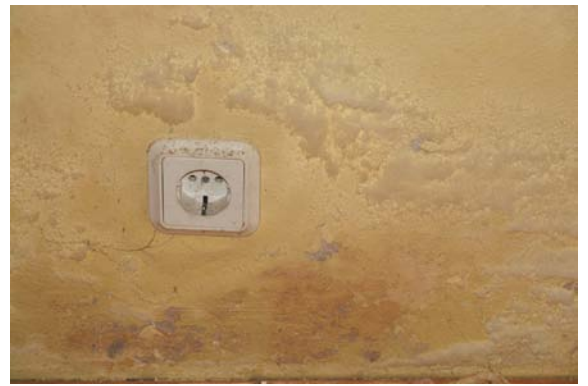
185 Ausblühungen

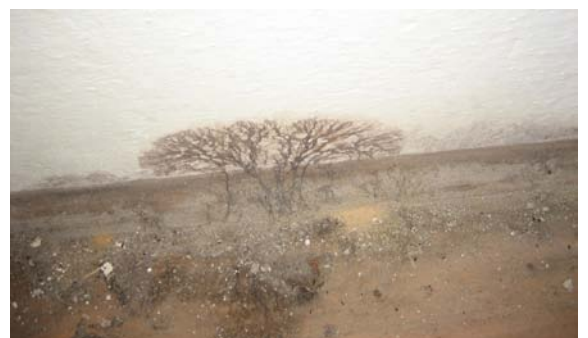
188 Pilz-Mycel

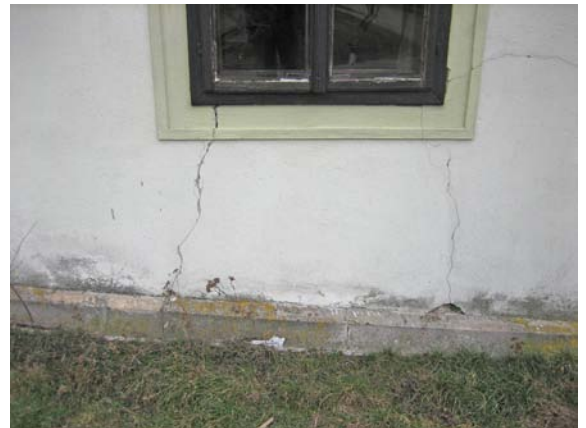
Die letzte Fassadensanierung fand 1981 statt, dies bedeutet, dass die Risse während der letzten 27 Jahre entstanden sind. An diesen Stellen ist eine genaue Untersuchung des putzlosen Wandgefüges erforderlich. Abbildung 190 zeigt einen Riss in der Schnittlinie einer Außen- und Innenwand, der aufgrund unterschiedlicher Bewegungen der Mauern entstanden ist.

189 Risse bei Wandöffnungen

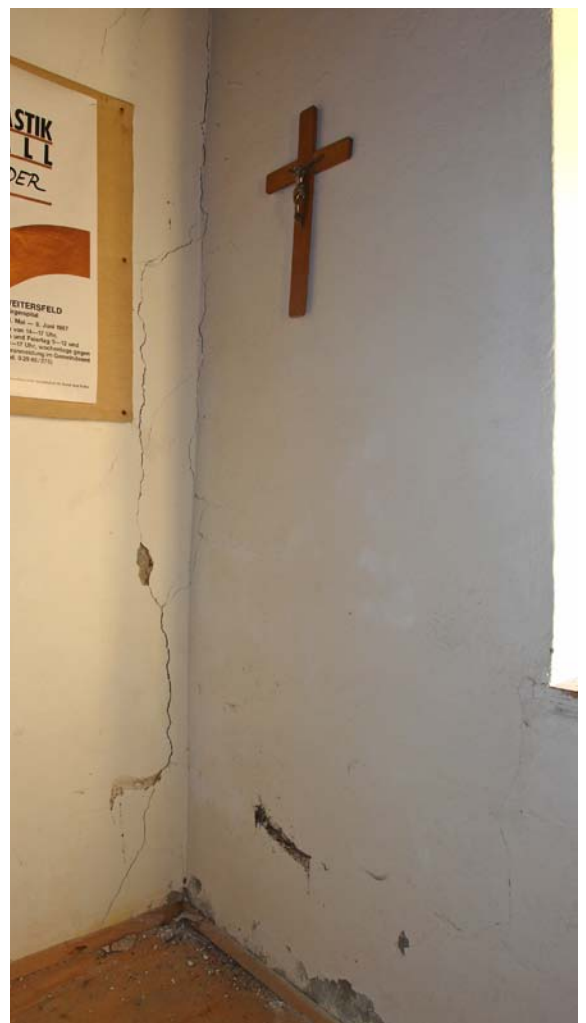
190 Rissbildung in Wandecke

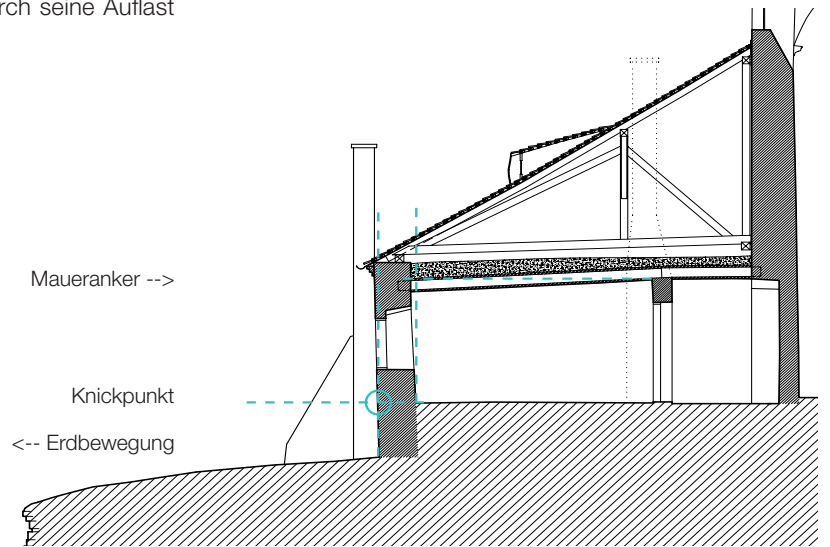
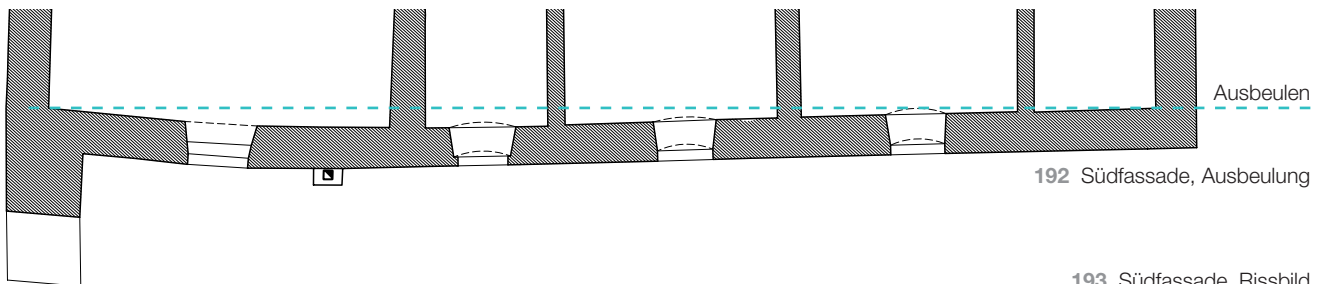
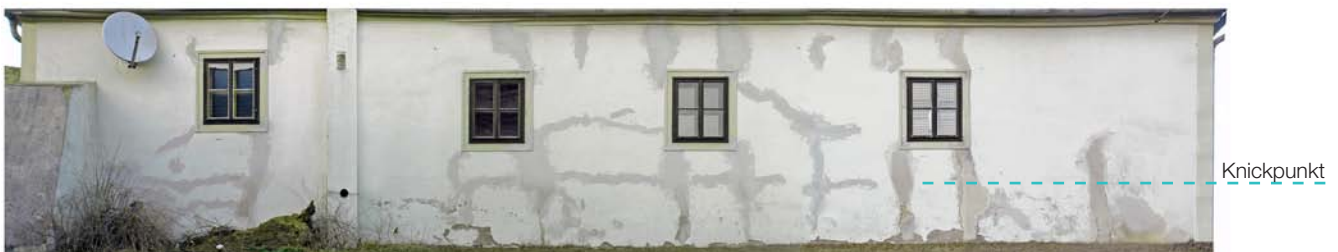
191 Nord-Süd-Schnitt, Auszug, Darstellung der Verformungen

Wenn die Südfassade sich weiterhin bewegt und an der südlichen Turmwand zieht, sollten die Eisenanker durch eine andere Sicherungsmaßnahme ersetzt werden, die z.B. die Last auf alle vier Turmwände verteilt, anstatt nur an einer Wand zu ziehen.

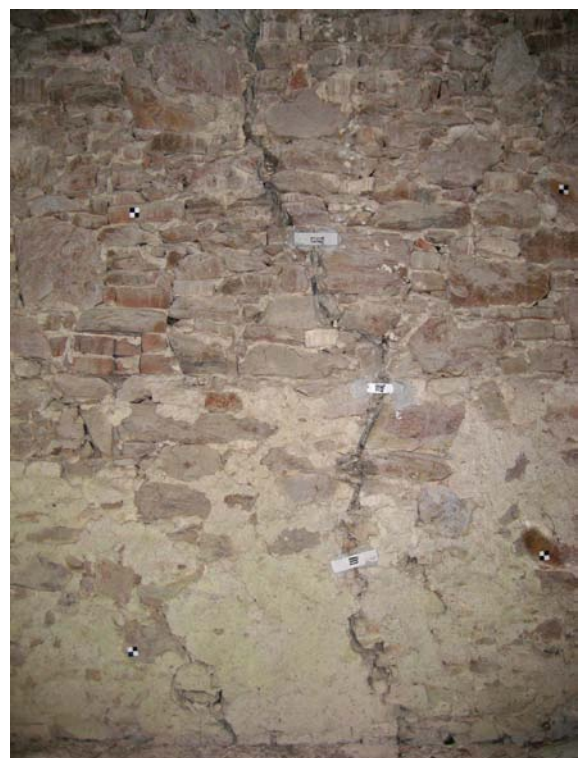
194 westliche Turmwand, Riss

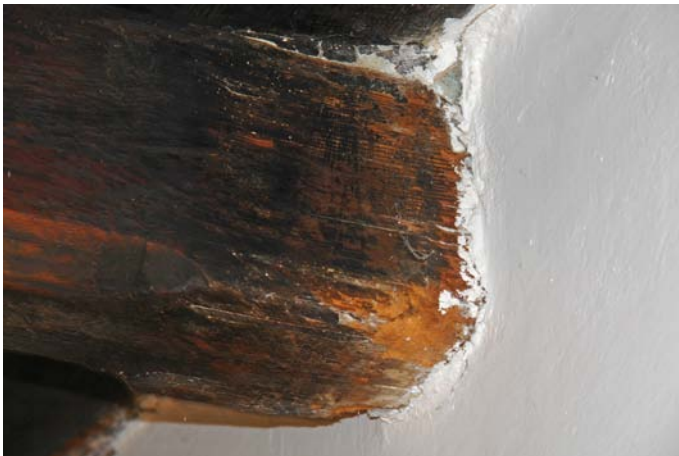
Abbildung 195 zeigt einen Balkenkopf in Raum 04, der angemorscht ist. Eindringende Feuchtigkeit im Bereich der Traufe oder Insektenbefall können die Ursache dafür sein.

195 morscher Balkenkopf
