Erdbebenschäden am Hochbaubestand – Erdbeben in Zagreb, Kroatien am 22. März 2020

Earthquake damage to the building stock – The Earthquake in Zagreb, Croatia on the 22nd of March 2020

Marko Gregurić, BSc

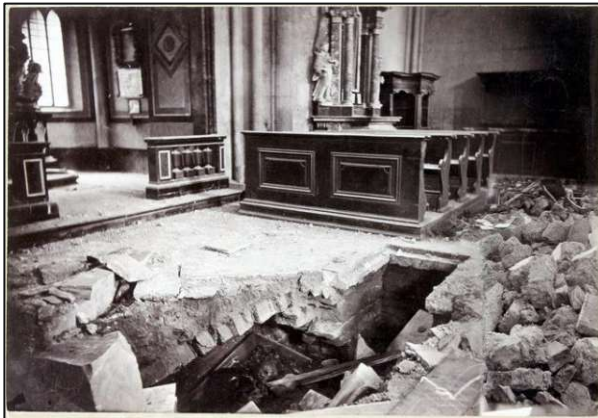
Auch die Kathedrale in Zagreb zeigte schwere Schäden. Ein Teil des Daches stürzte ein und brach durch den Dachboden, wie in Abbildung 3 und Abbildung 4 ersichtlich ist. Viele Statuen und Säulen wurden stark beschädigt [22].

Abbildung 3: Durchbrochener Boden im Zagreber Dom nach dem Erdbeben im Jahr 1880. Foto: *Ivan Standl*

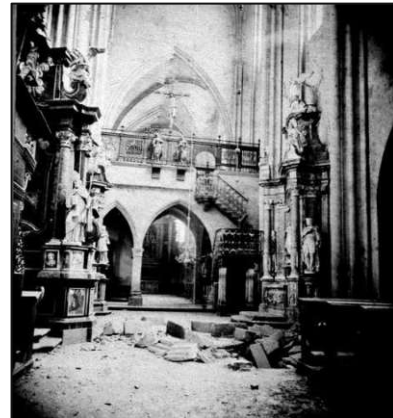
Abbildung 4: Erdbebenschäden im Zagreber Dom nach dem Erdbeben im Jahr 1880. Foto: *Ivan Standl*

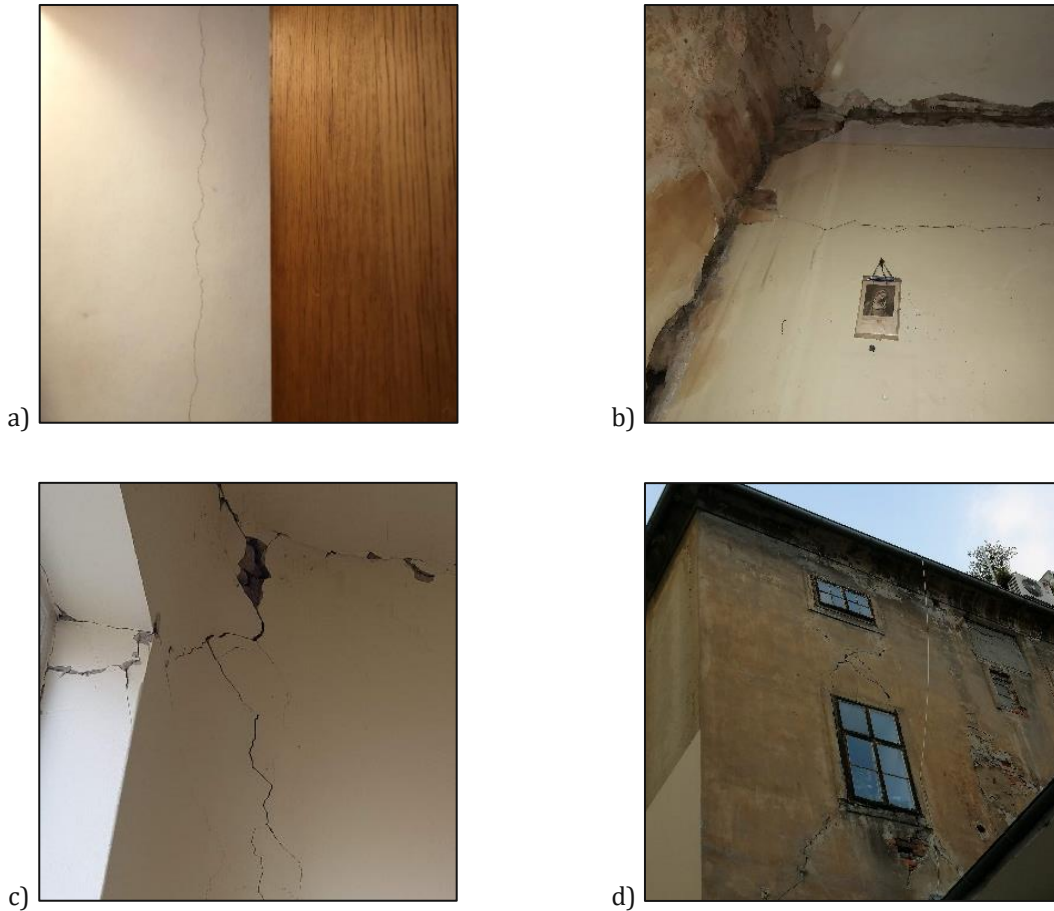
Abbildung 32: Exemplarische Schadensbilder an der tragenden Mauerwerksstruktur mit a) Objekt 11 – vertikaler Riss in der Längswand (S1); b) Objekt 35 – beschädigte Anschlussbereiche (S4); c) Objekt 9 - beschädigte Anschlussbereiche (S3) und d) Objekt 29 – kreuzförmige Risse an Sturz und Parapet (S4). *Fotos: Mario Todorčić.*

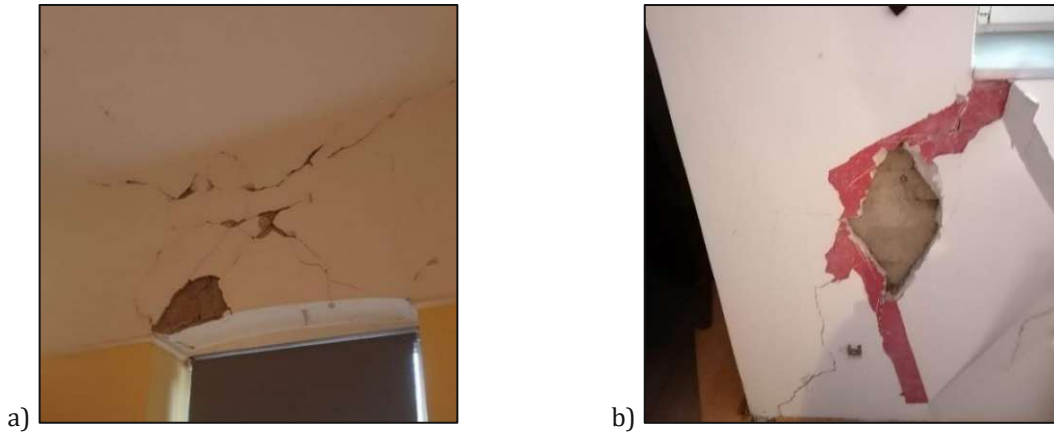
Abbildung 33: Exemplarische Schadensbilder an der tragenden Mauerwerksstruktur mit a) Objekt 23 – kreuzförmige Risse am Fenstersturz (S3) und b) Objekt 26 – Rissausbildung am Parapet (S3).

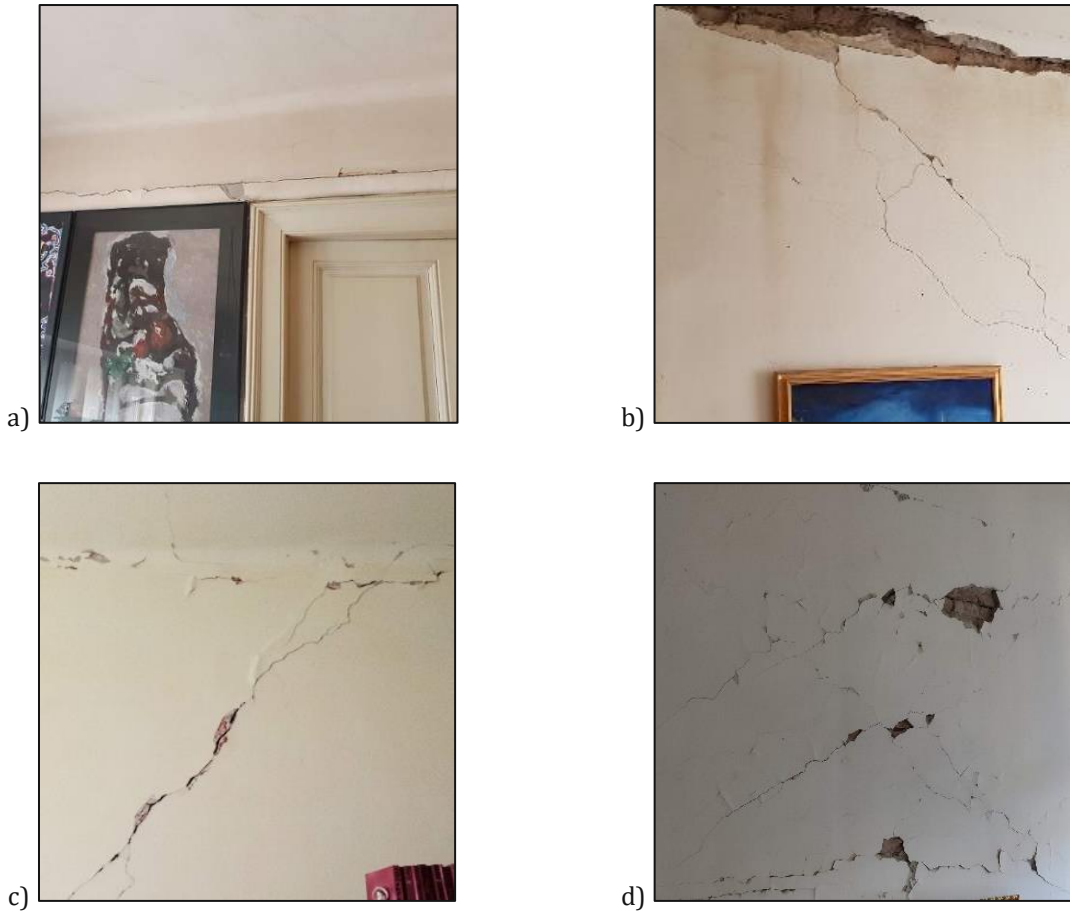
Abbildung 35: Exemplarische Schadensbilder an nichttragender Mauerwerksstruktur mit a) Objekt 1 – Horizontale Risse am Türsturz (S2); b) Objekt 9 – Diagonale Schubrisse sowie Risse im Anschlussbereich der Decke (S2) und (S3); c) Objekt 22 – Diagonale Schubrisse im Mauerwerk (S3) und d) Objekt 32 – Risse im Mauerwerk und an den Anschlussbereichen (S3). *Fotos: Mario Todorčić.*

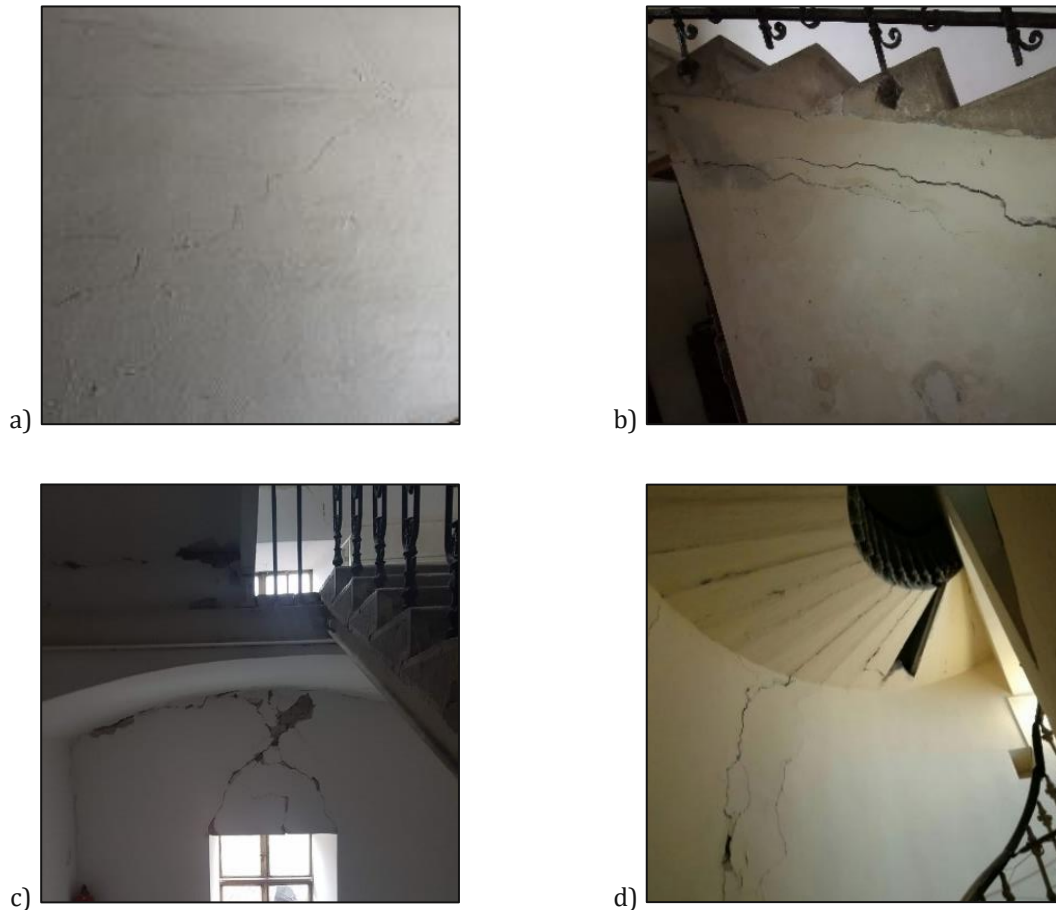
Abbildung 37: Exemplarische Schadensbilder an der Treppenhausstruktur mit a) Objekt 11 – Schubrisse im tragenden Mauerwerk (S1); b) Objekt 35 – Risse Auflagerbereich Treppenkonstruktion (S2); c) Objekt 29 – kreuzförmige Risse im Fenstersturz, Risse im Anschlussbereich Treppenhauswand und Podest (S3) und (S3) und Risse und Abplatzungen an der Unterseite der Laufplatte (S3) und d) Objekt 19 – Zerstörte Kragstufe (S4), Risse im Mauerwerk (S3). Fotos: Mario Todoric.

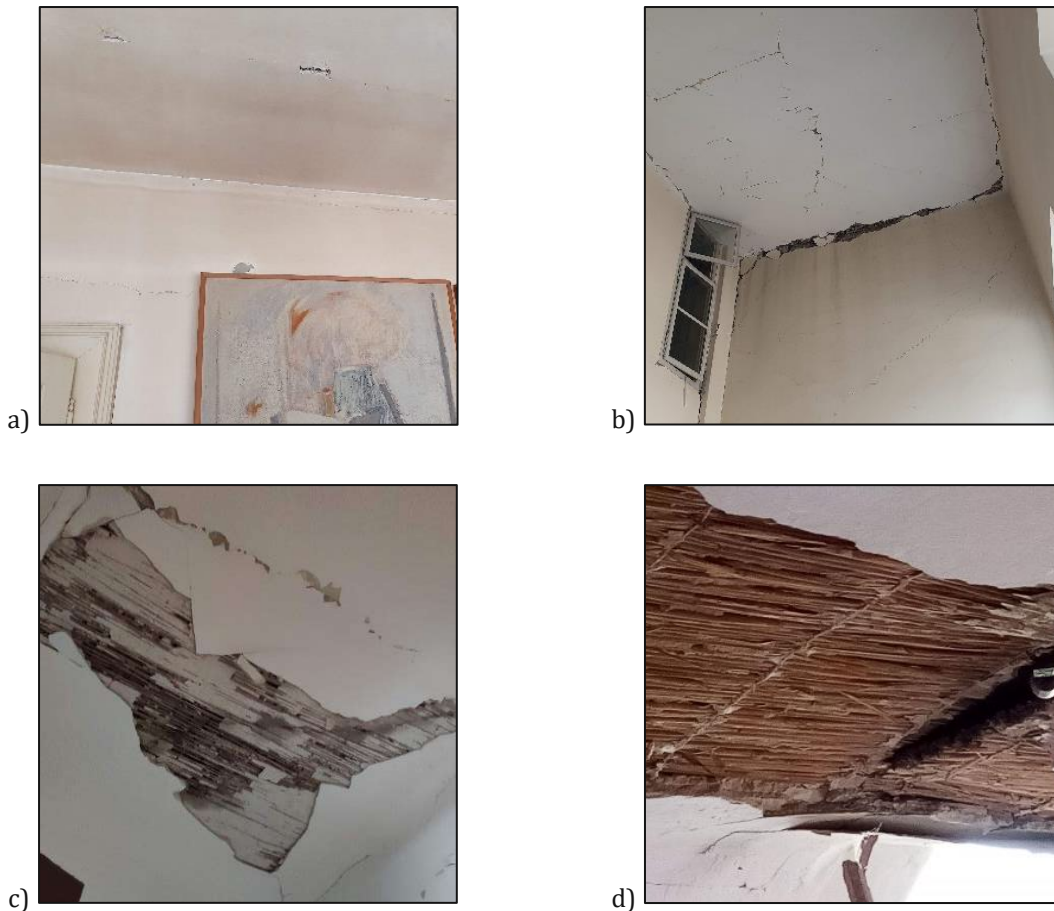
Abbildung 39: Exemplarische Schadensbilder an den hölzernen Deckenkonstruktionen mit a) Objekt 1 – Risse im Anschlussbereich Decke-Wand (S1); b) Objekt 1 – Feinrisse an der Decke (S1), Risse im Anschlussbereich Decke-Wand (S2); c) Objekt 32 - Putzabplatzungen an der Deckenunterseite (S3) und d) Objekt 22 – Putzabplatzungen an der Decke (S3). *Fotos: Mario Todorić.*

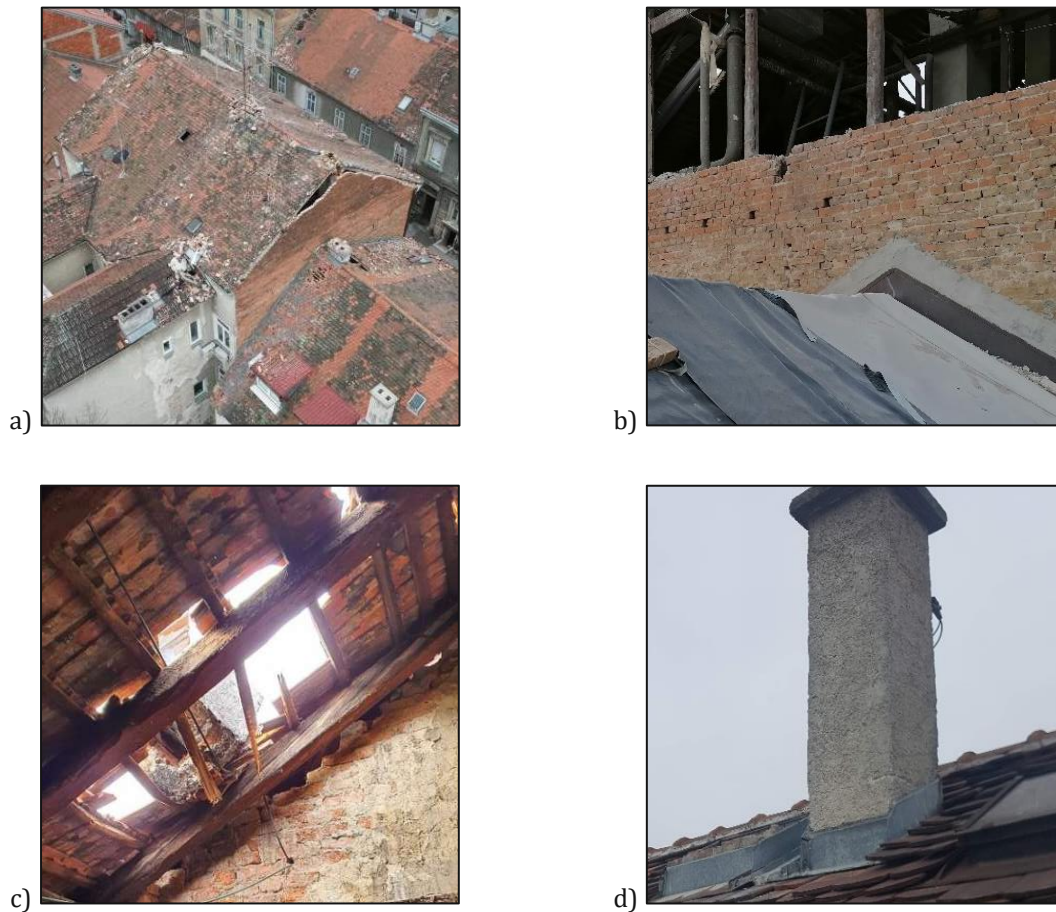
Abbildung 41: Exemplarische Schadensbilder im Gebäudebereich Dachboden/Dach mit a) Objekt 23 – Erdbebenschäden und Folgeschaden am benachbarten Objekt 22 durch das teilweise Herabfallen der Giebelwand und der Rauchfänge (S4); b) Objekt 6 – zerstörte Giebelwand (S4); c) Objekt 18 – Folgeschäden an der Dachkonstruktion (S4) und d) Objekt 29 – Erdbebenschäden an Rauchfängen (S4). *Fotos: Mario Todoric*

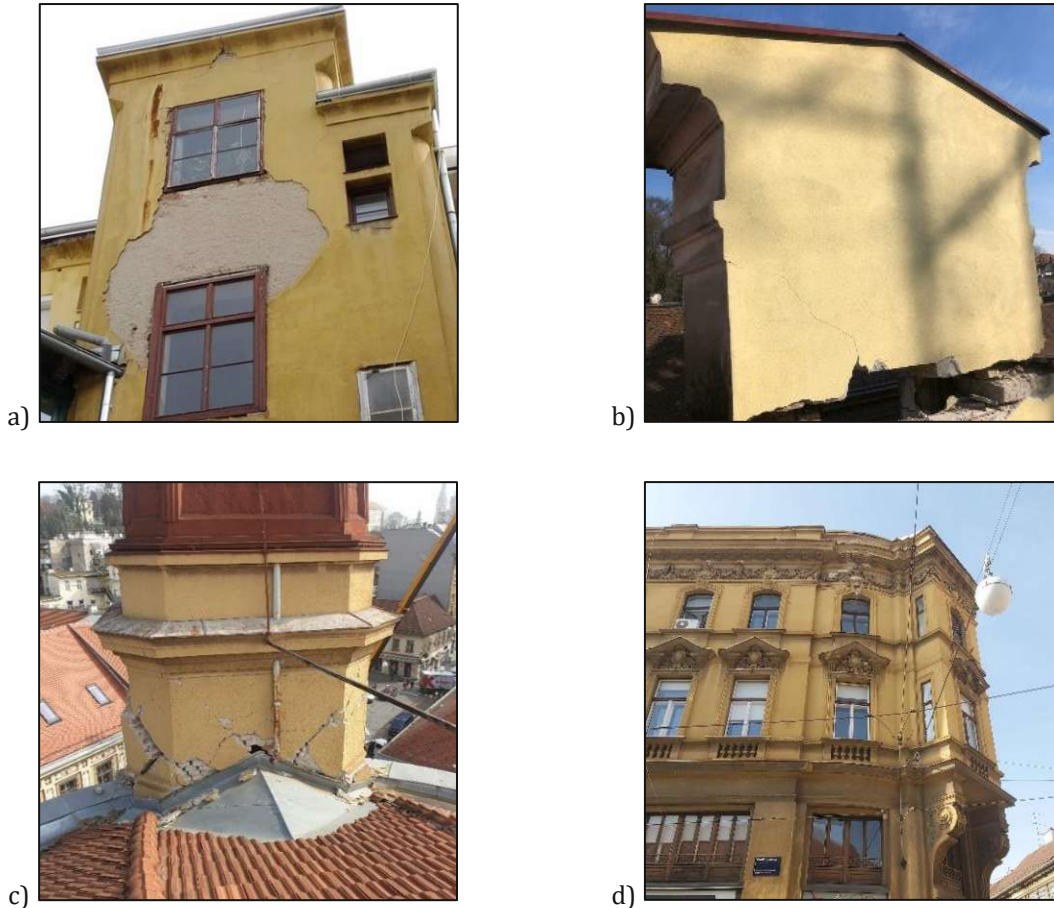
Abbildung 43: Exemplarische Schadensbilder weiterer nichttragender Elemente mit a) Objekt 4 – Beschädigte Fassade und Gesimse (S4); b) Objekt 32 – Aufklappen der Attikaausbildung (S4); c) Objekt 1 – Starke Risse im Auflager des Turmes (S4) und d) Objekt 1 – Turm nach Sanierungsmaßnahme. Fotos: Mario Todorčić (a-c), Autor (d)

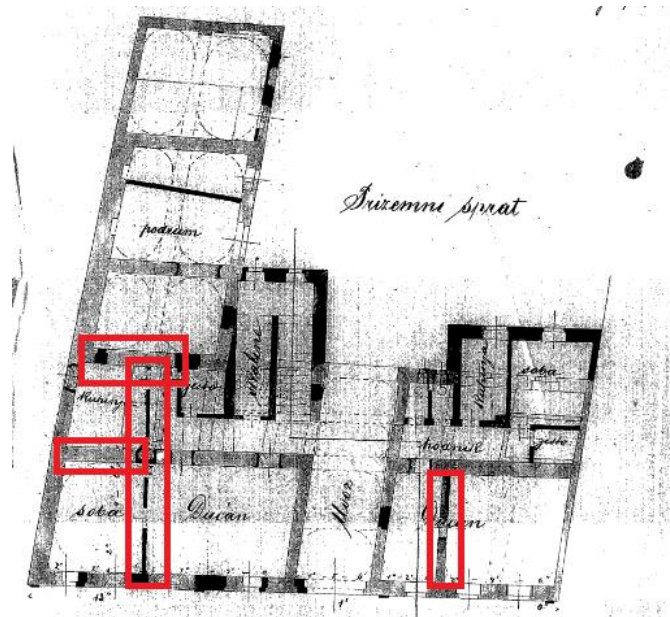
Abbildung 45: Fallbeispiel – unsachgemäße Umbauarbeiten am Objekt 29.
