# Die ehemalige Burganlage Oberrußbach

## Dokumentation-Analyse-Revitalisierung

Diplomarbeit

Julia Tamm  
01225190

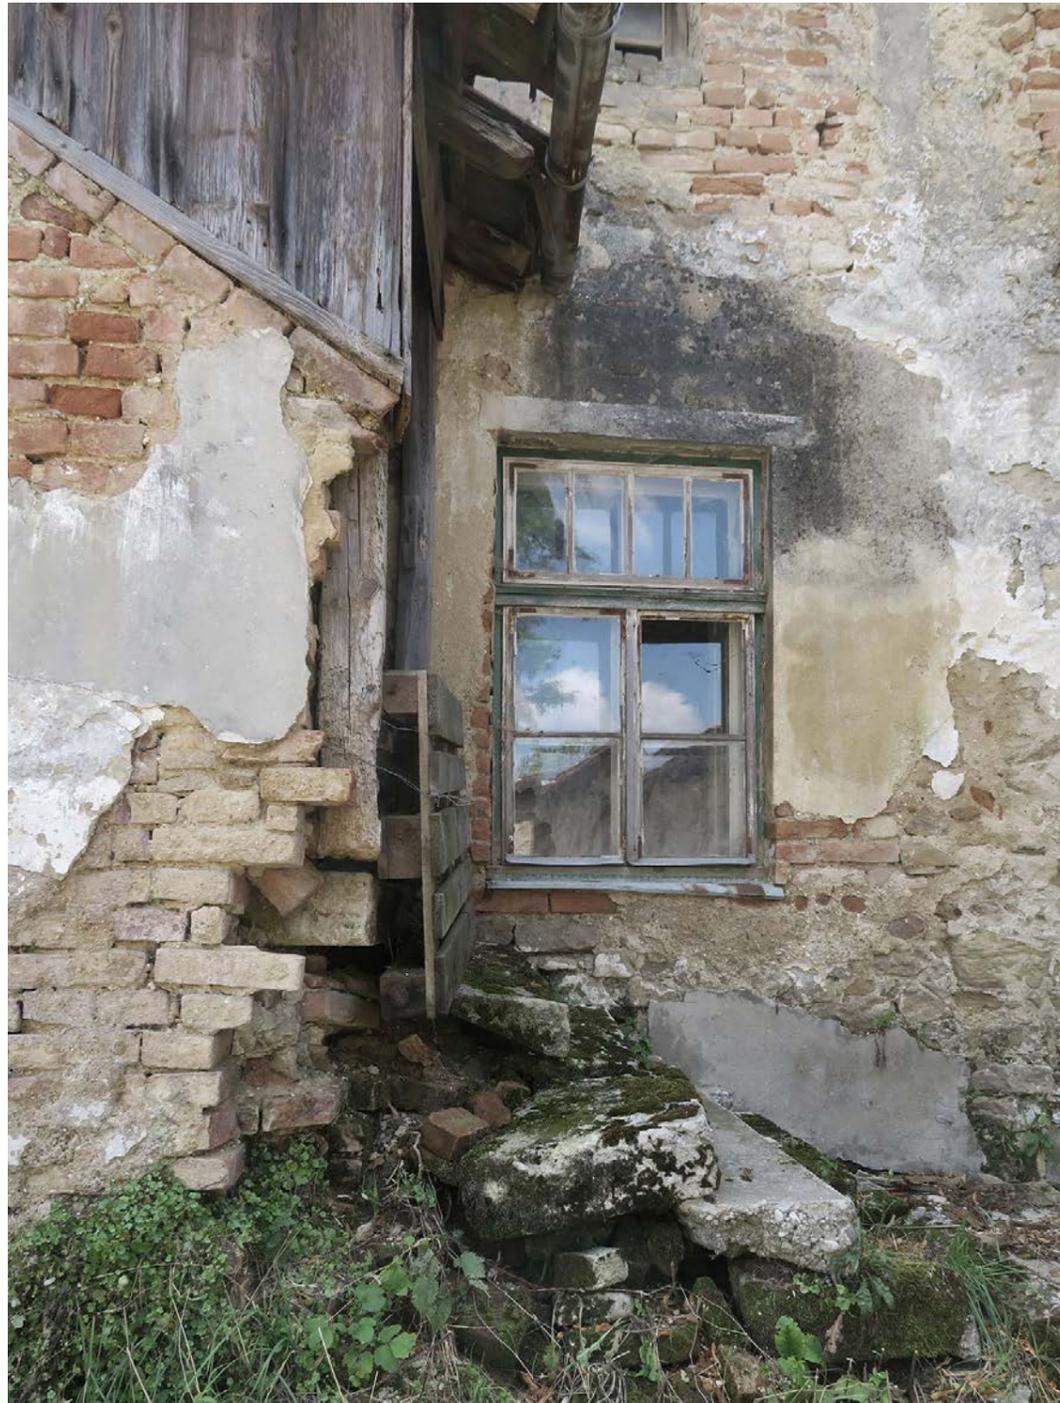
Abb. 65 Bauschäden an der Nordfassade und dem Treppenaufgang zum Obergeschoß

Das Mauerwerk des Treppenzubaus für die Erschließung des Obergeschoßes ist im unteren Bereich teilweise ausgebrochen und die ersten Treppenantritte sind stark beschädigt.

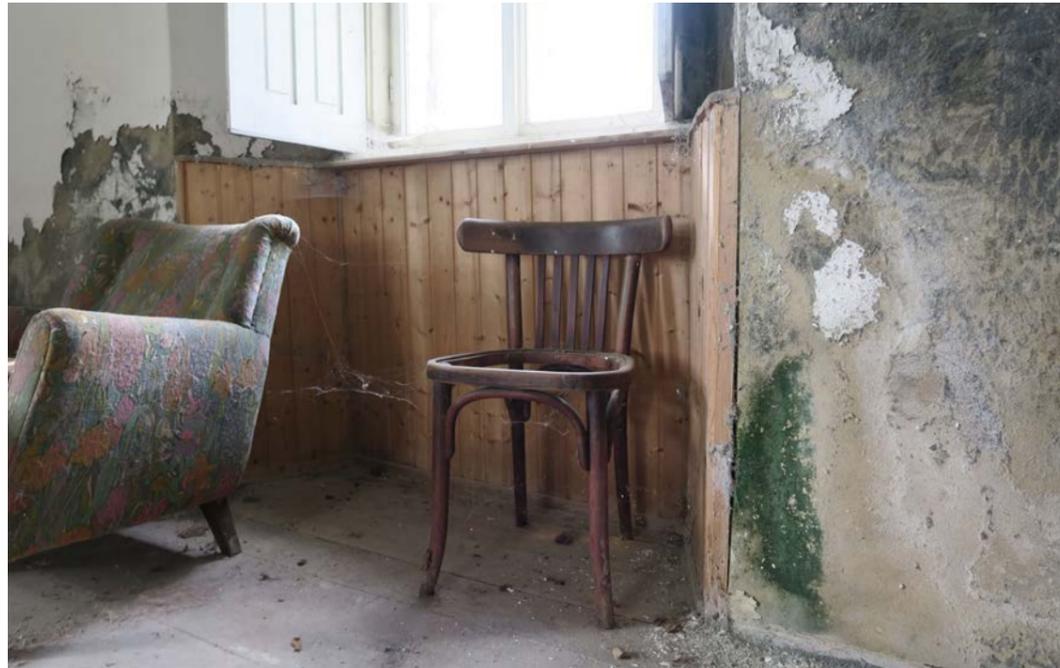
Abb. 66 Bauschäden, Schimmel und abblättrende Farbe im Erdgeschoß

Im Gebäudeinneren setzen sich die Bauschäden aufgrund der erhöhten Mauerwerksfeuchte fort und zeichnen sich vor allem durch abblättrende Wandfarben, Putzabplatzungen, morsche Stellen am Fußboden, bis hin zu Schimmelbildung an den Wänden ab. Sowohl in der Küche EG.07 als auch im Schlafzimmer EG.08 ist zusätzlich der Befall von Schimmel im Deckenbereich festzustellen. Da sich diese Räumlichkeiten genau unter dem eingestürzten Bereich des Daches befinden, wird angenommen, dass die Feuchtigkeit in diesem speziellen Fall aufgrund des damaligen Dachschadens eingedrungen ist.

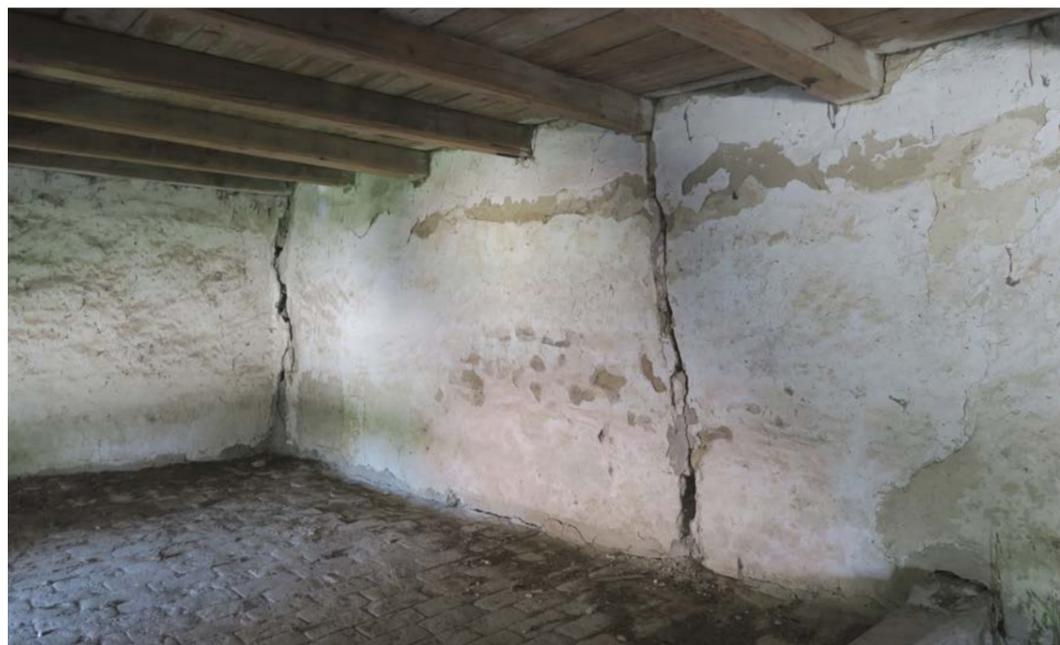
Besonders in den Randbereichen der Süd- und Nordfassade des Wohntraktes sind größere Risse zu erkennen, welche eine nähere statische Untersuchung und Bewertung verlangen. Hinsichtlich der Risttiefe

Abb. 67 Bauschäden, Vertikale Risse im Obergeschoß

und der Tatsache, dass sich diese im Inneren fortsetzen, deutet dieses Schadensbild auf einen Mauerwerksbruch hin. Grund dafür können Setzungen des Gebäudes oder Veränderungen der statischen Struktur sein.

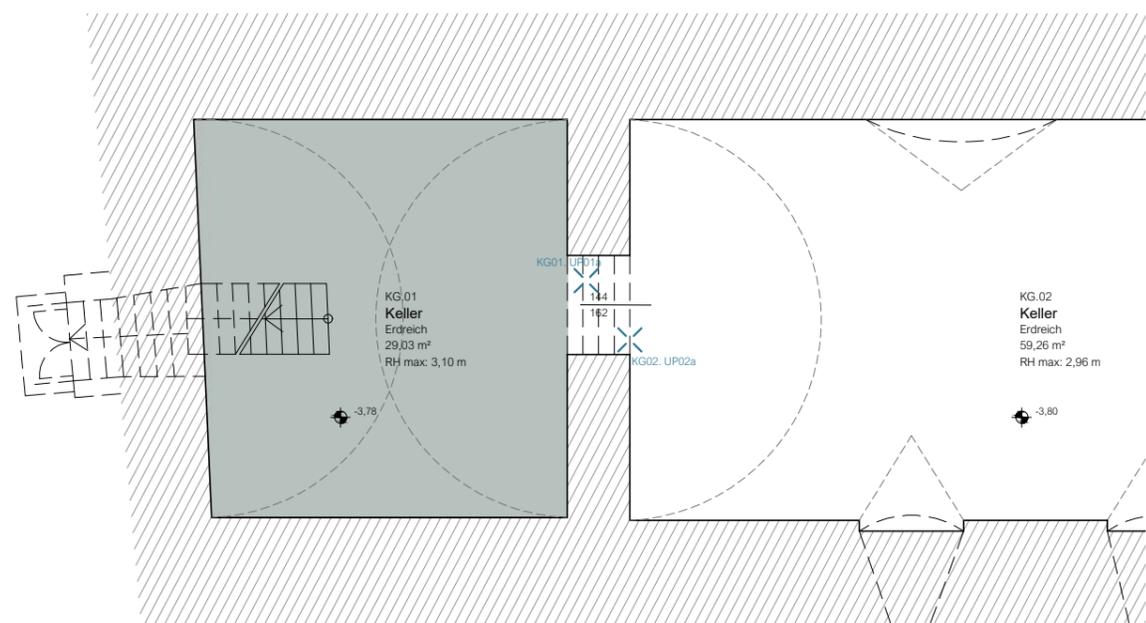
Abb. 80 Kellergeschoß, M 1:100

Die Kellerräumlichkeit ist, abgesehen von einigen Putzfehlstellen am Tonnengewölbe, in einem guten Zustand. Lediglich die steile Holzterrasse im Eingangsbereich weist einige Schäden auf.

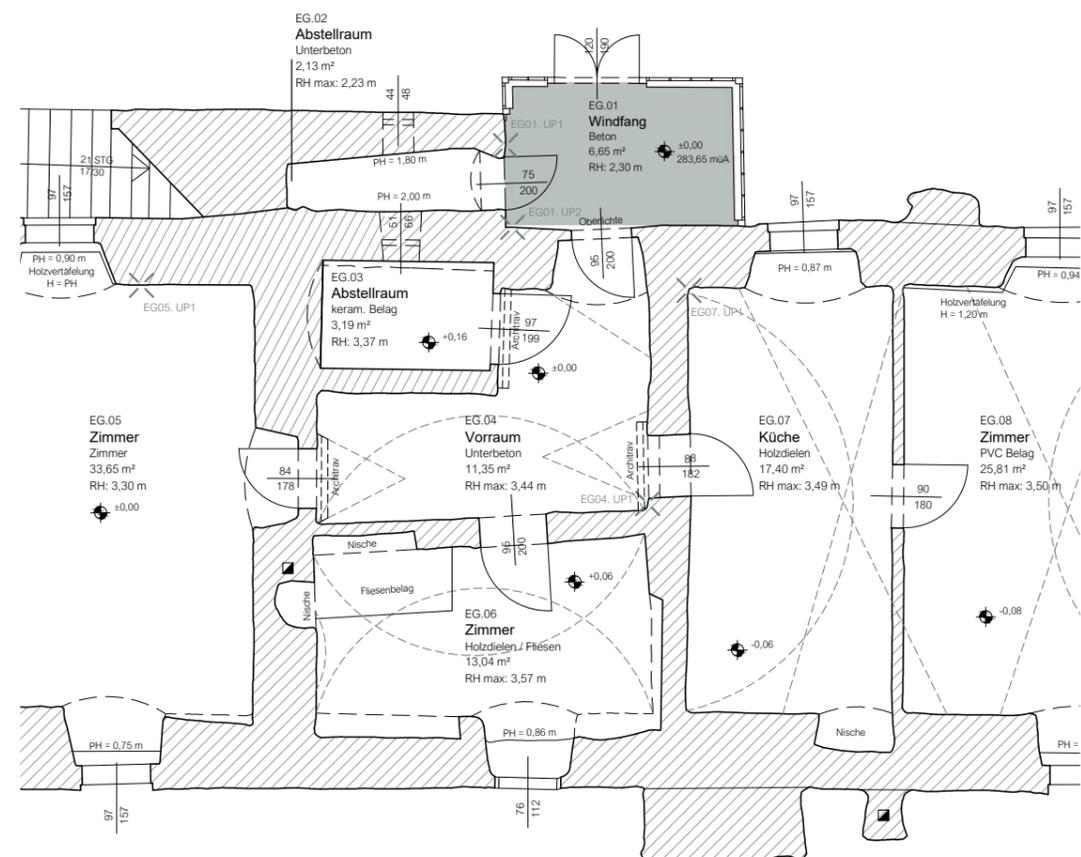
Abb. 98 Erdgeschoß, M 1:100

Der gesamte Vorbau ist in einem sehr schlechten Zustand. Das Holz ist stark verwittert und weist in manchen Bereichen Fehlstellen auf. Das Fensterglas ist größtenteils zerstört und die Bodenplatte weist zahlreiche Sprünge und Risse auf. Sowohl der Boden- als auch der Wandbereich sind stellenweise mit Pflanzen bewachsen. Zudem sind an den Süd- und Westmauern größere Putzschäden vorhanden.

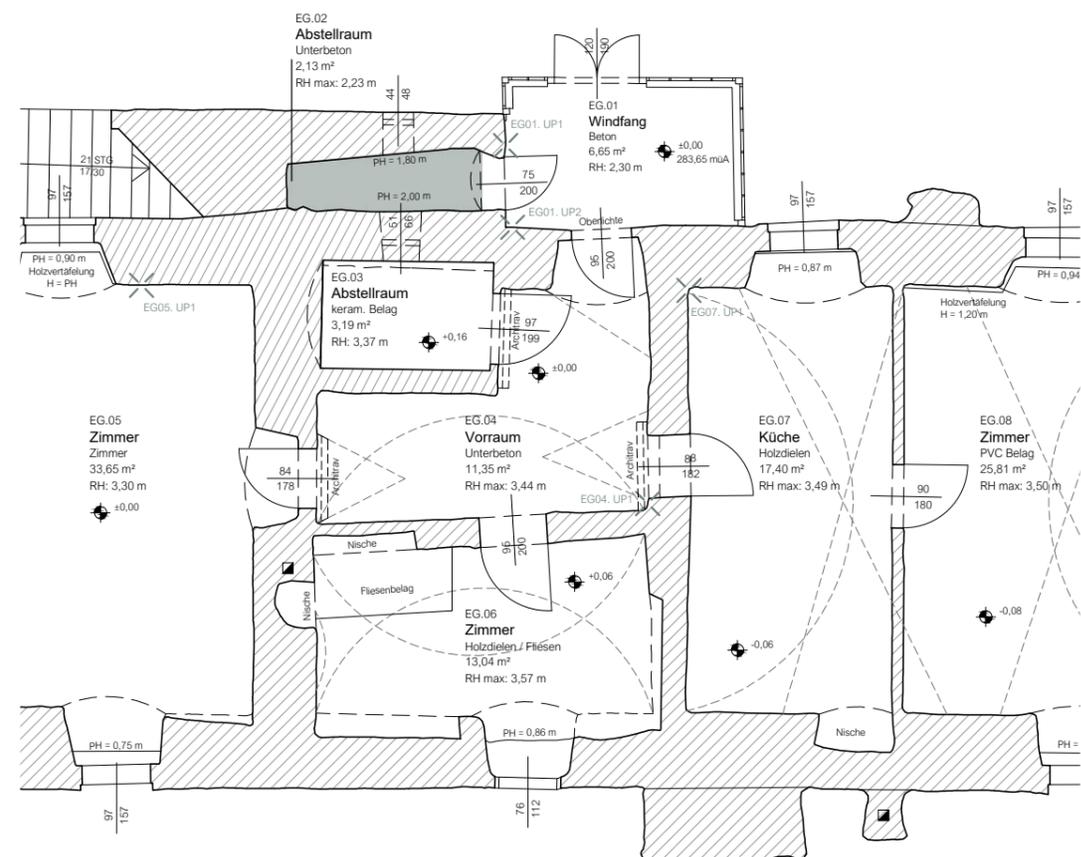
Abb. 105 Erdgeschoß, M 1:100

Im Scheitel des Tonnengewölbes verläuft über die ganze Länge der Decke ein Riss. Auch im Bereich der Fensterlaibung zu EG.03 ist ein umlaufender Riss vorzufinden. Großflächige Putzabplatzungen sind sowohl an den Wänden als auch an der Decke zu beklagen.

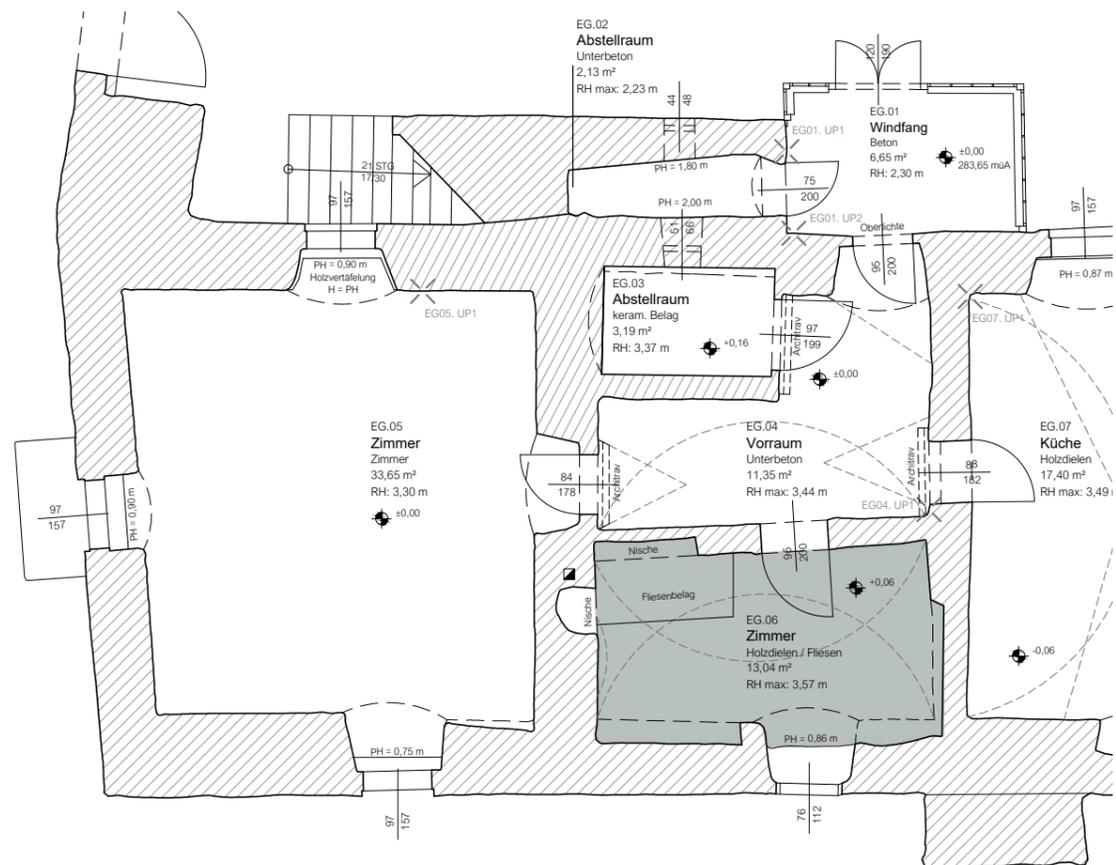
Abb. 123 Erdgeschoss, M 1:100

Neben wenigen Putzschäden an den Wänden sind besonders an der Westwand zahlreiche vertikale Risse zu erkennen. Grüner Schimmel ist in der Süd-Ost Ecke des Raumes ersichtlich und einige Bodenfliesen weisen Sprünge auf. Die Holzelemente des Fensters weisen Verwitterungs- und Lackschäden auf.

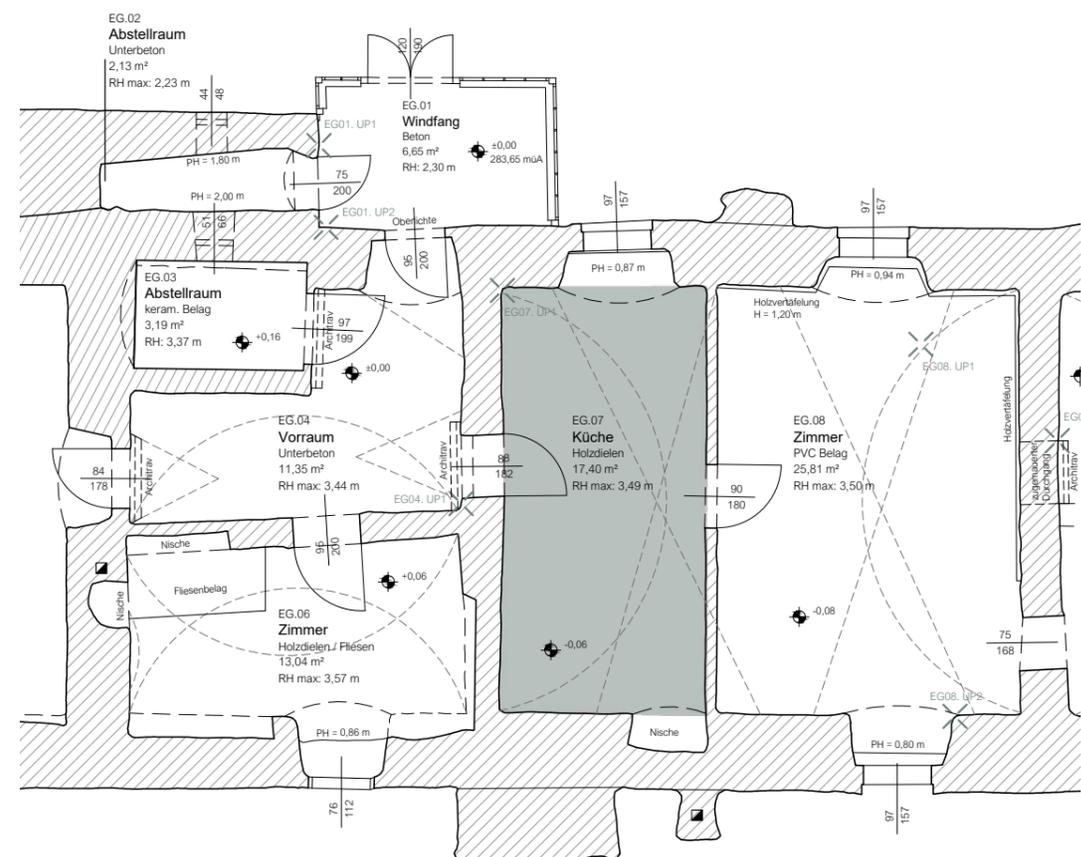
Abb. 130 Erdgeschoß, M 1:100

In diesem Raum ist eine Vielzahl an Putzschäden zu beklagen. Besonders stark ist davon der Bereich des Fensters in der Nordwand betroffen. Zudem ist der Bereich der Decke großflächig von schwarzem Schimmel befallen, welcher an den Seiten bereits auf die angrenzenden Wände übergeht. Neben der starken Verunreinigung des Bodens ist außerdem eine schadhafte Stelle des Fußbodens im Bereich des Fensters vorhanden. Auch Risse an den Wänden sind festzustellen.

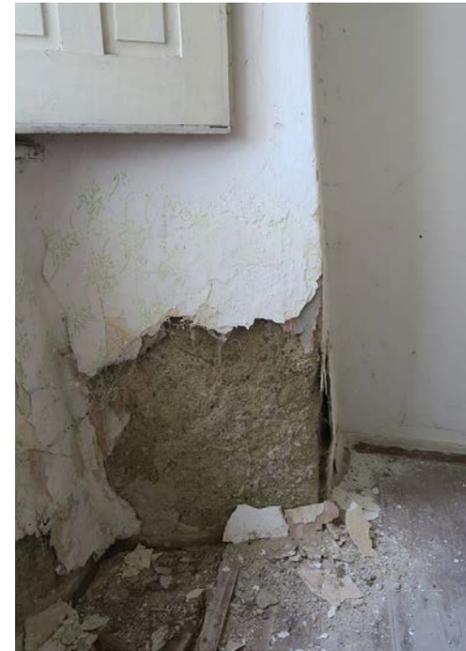
Abb. 134 Putzfehlstellen an der Wand und Fußbodenschäden in der Nische des Nordfensters

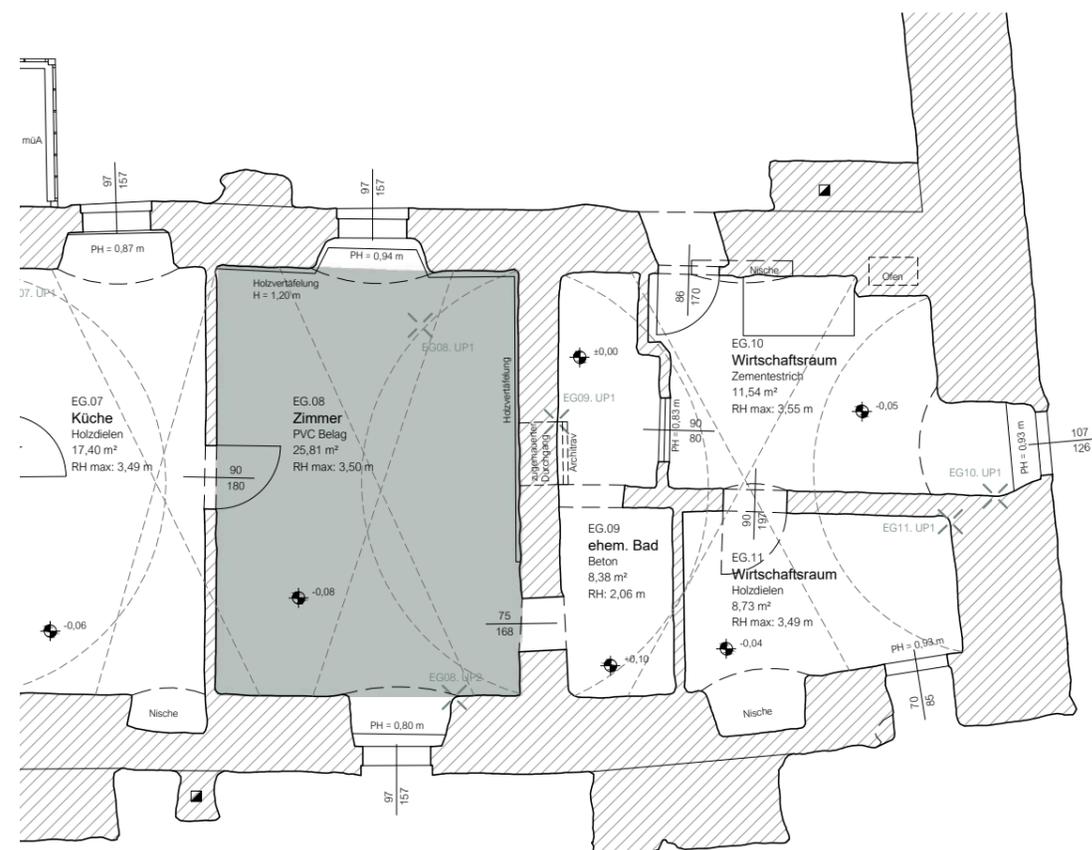
Abb. 137 Erdgeschoss, M 1:100

In diesem Raum ist eine Vielzahl an Putzschäden zu beklagen. Besonders der Bereich der Nord- und Ostwand ist stark davon betroffen. Zudem ist die Decke großflächig von schwarzem Schimmel befallen, welcher an den Seiten bereits auf die angrenzenden Wände übergeht. Neben der starken Verunreinigung des Bodens ist außerdem eine schadhafte Stelle des Fußbodens in der Nähe des Nordfensters vorhanden. In diesem Bereich weist die Bodenoberfläche Fehlstellen auf und die Bretterschalung der Unterkonstruktion ist vermorscht. Auch Risse an den Wänden sind festzustellen.

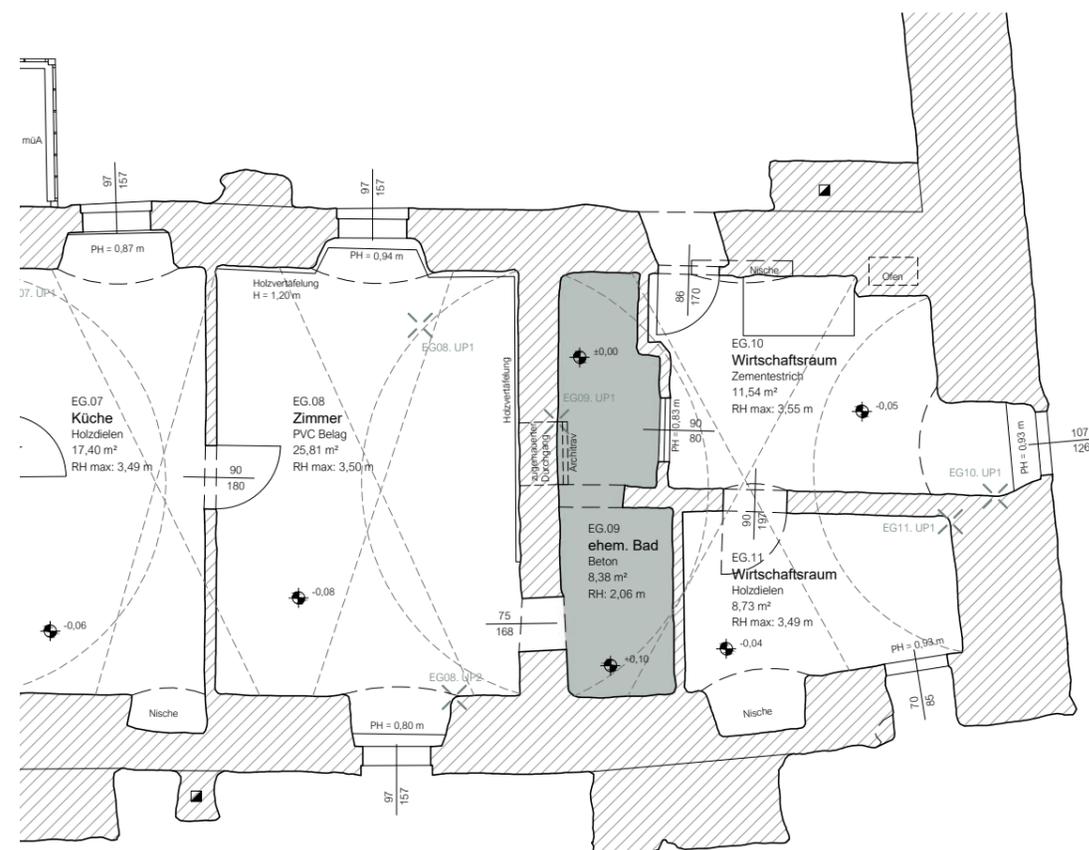
Abb. 144 Erdgeschoss, M 1:100

Neben zahlreichen Putzschäden, schlecht haftenden Wandfarben und etlichen Rissen an Wänden und Decke ist besonders die schadhafte Stelle an der Decke auffallend. Das Fensterglas des Ostfensters ist in Teilbereichen nicht mehr vorhanden. Ebenso ist eine starke Verunreinigung des Bodens festzustellen.

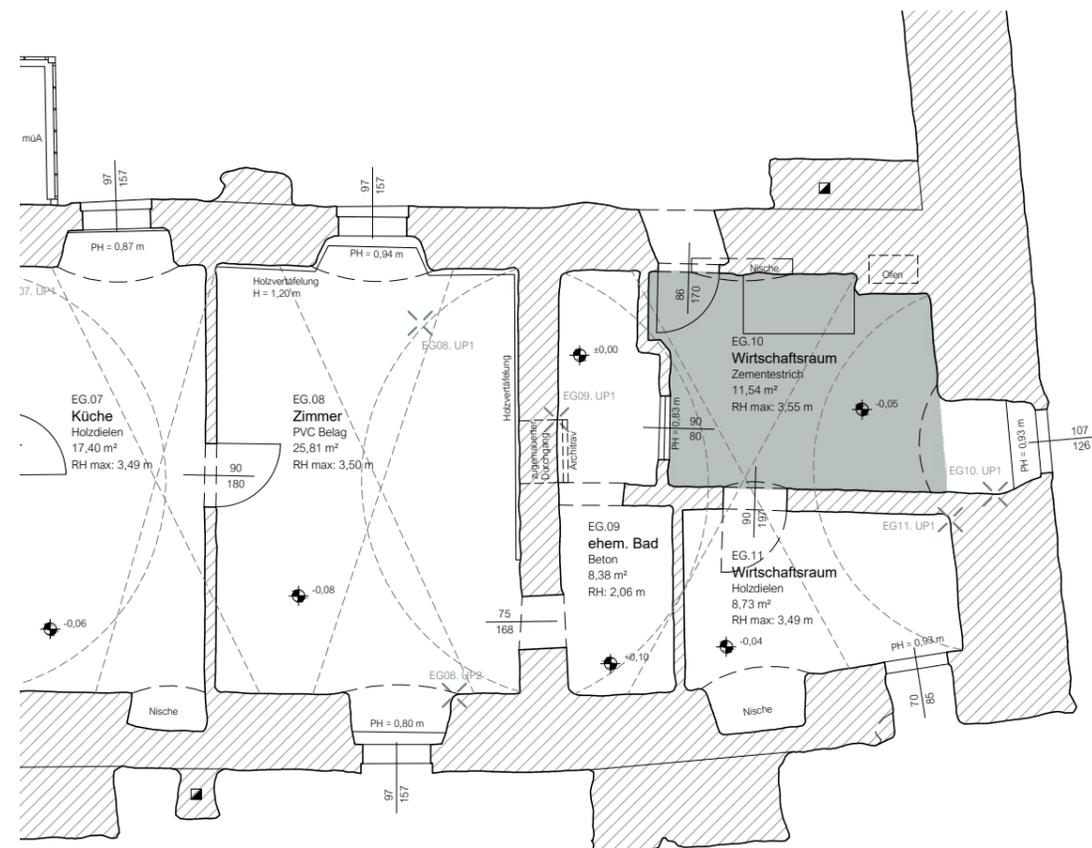
Abb. 151 Erdgeschoß, M 1:100

Neben einigen Rissen sind besonders Putz- und Mauerwerksschäden in diesem Raum festzustellen. Rußspuren sind im nördlichen Decken- und Wandbereich zu erkennen. Die Fensteröffnung der Westwand weist neben Lackschäden auch zwei beschädigte Glasscheiben auf. Das östliche Fenster ist stark verwachsen und die Gitterstäbe sind korrodiert. Die Eingangstüre weist einen verwitterten Zustand auf.

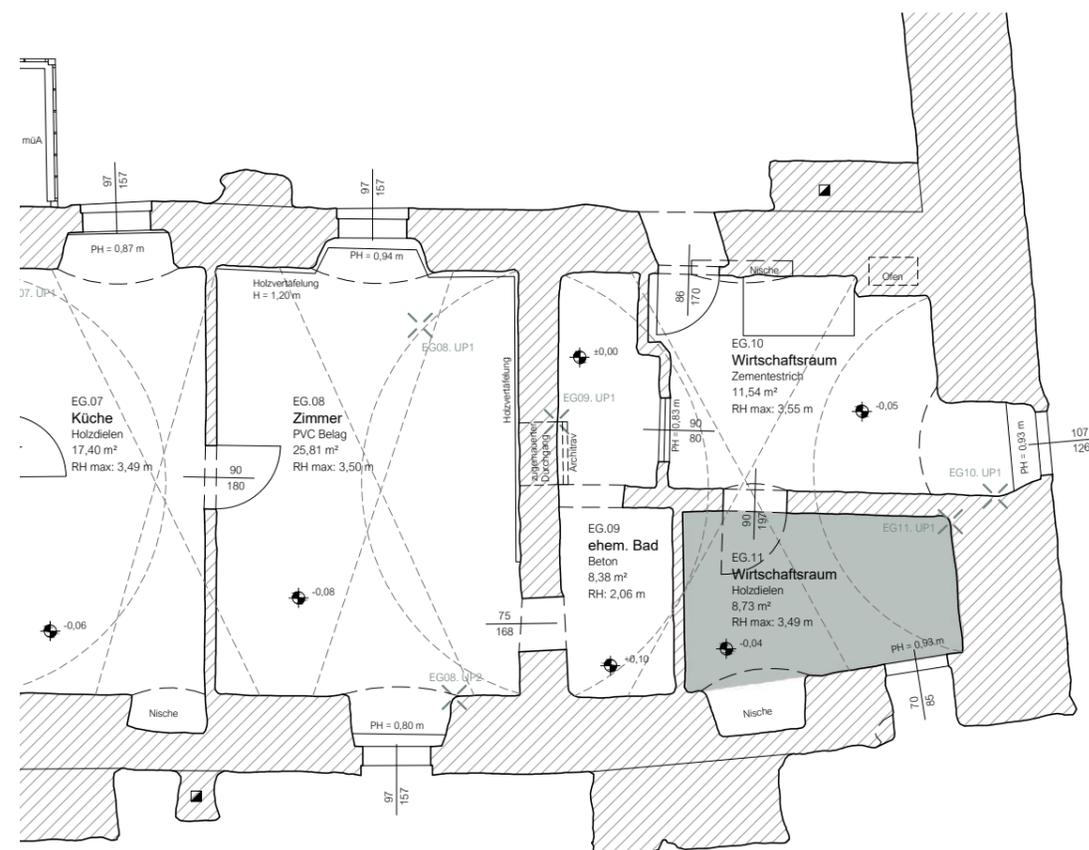
Abb. 157 Erdgeschoss, M 1:100

Neben einigen Rissen und Putzschäden an Decke und Wänden sind besonders in der Nische der Südwand großflächige Putzfehlstellen zu erkennen. In der Süd-Ost Ecke des Raumes sind Ausbruchstellen im Mauerwerk festzustellen. Das Fenster weist einige Lack- und Verwitterungsschäden auf und die Gitterstäbe im Außenbereich sind korrodiert.

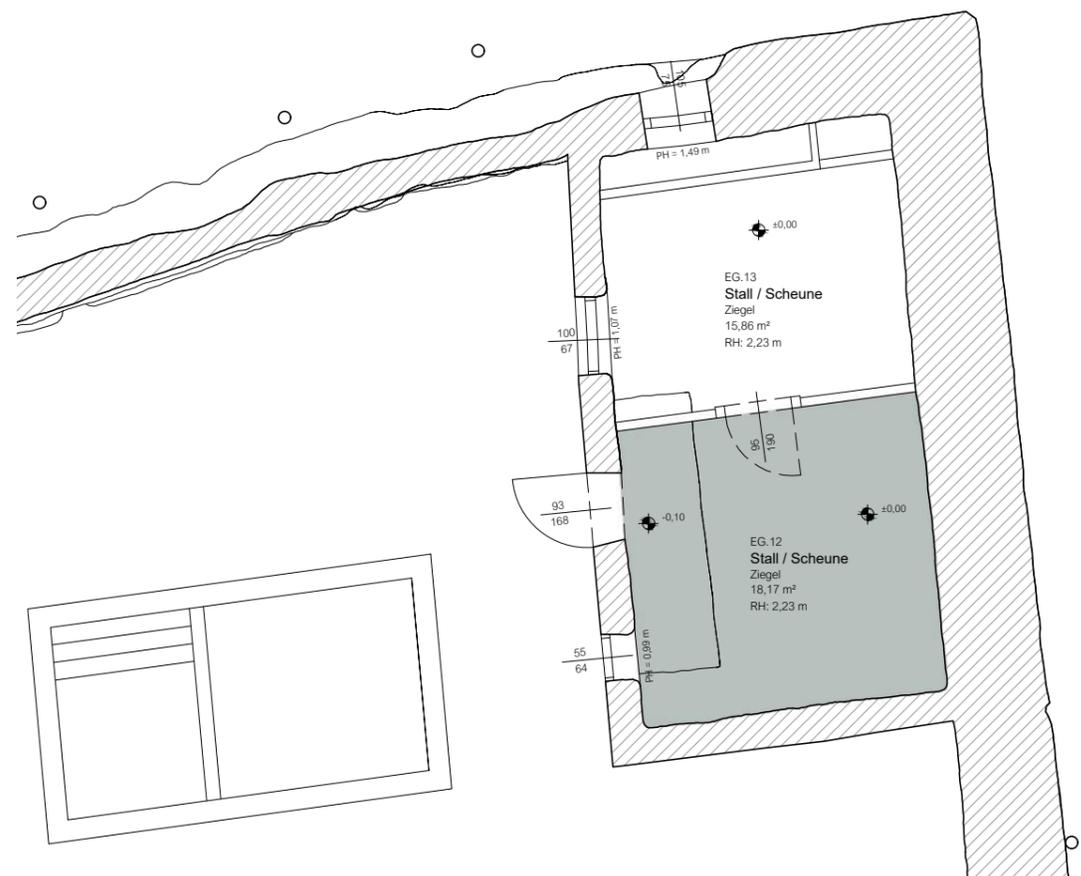
Abb. 164 Erdgeschoß, M 1:100

Zahlreiche Risse, Putzfehlstellen und Putzschäden sind an den Wänden dieses Raumes zu beklagen. An der Decke sind stellenweise morsche Bereiche festzustellen.

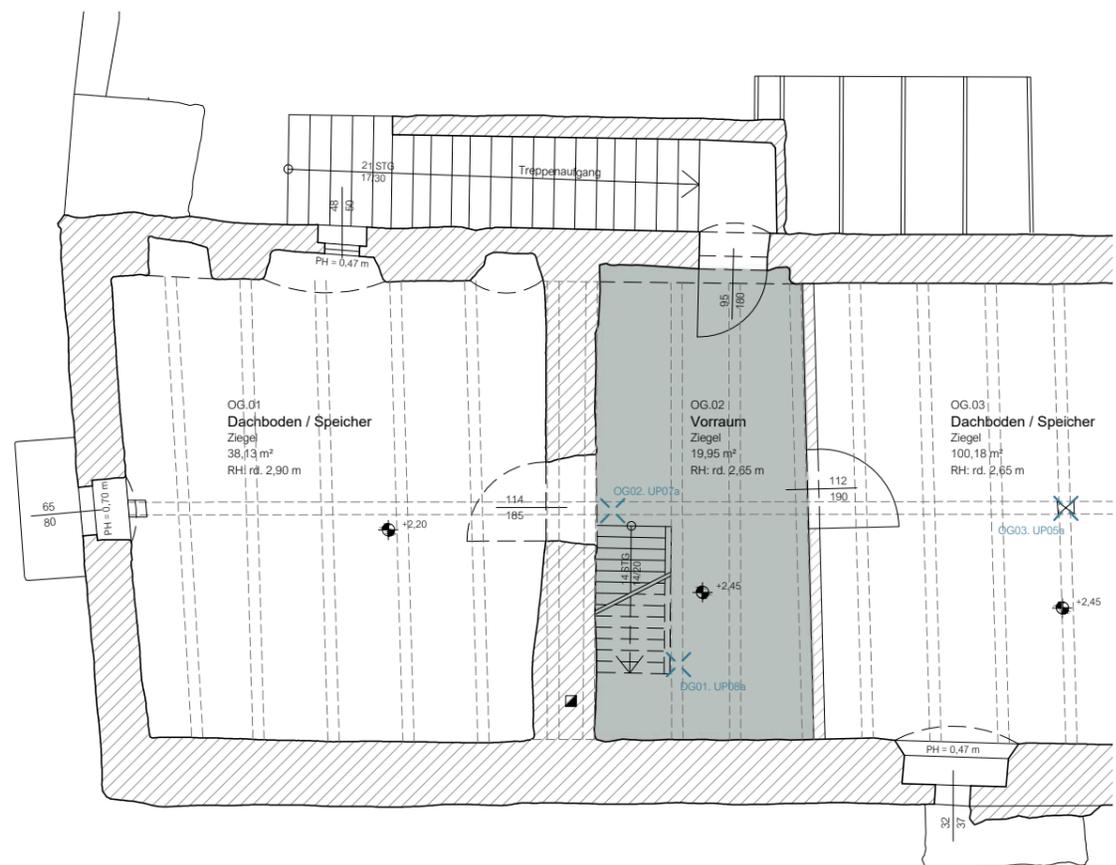
Abb. 181 Obergeschoß, M 1:100

Neben zahlreichen Rissen sind vor allem etliche Putzschäden und Putzfehlstellen vorhanden. Die Senkung des Fußbodens ist in einigen Bereichen augenscheinlich. Die Türe zum Raum OG.01 ist stark beschädigt. Die Holzterrasse, welche zur Erschließung des Dachgeschoßes dient, weist starke Abnutzungen auf.

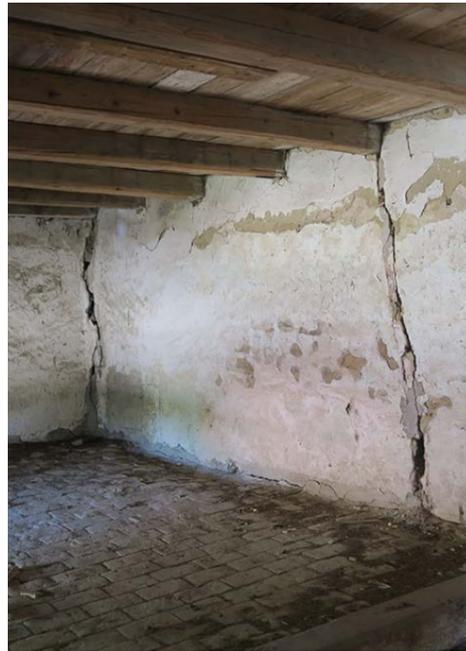
Abb. 188 Risse im Mauerwerk, Südwand und Süd-Ost Ecke

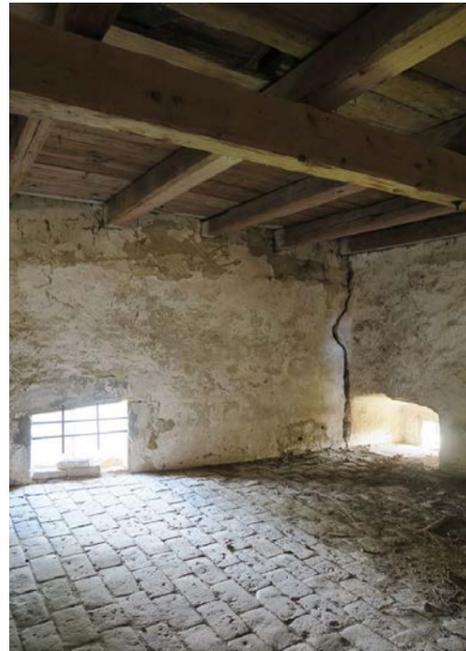
Abb. 189 Riss in Nord-Ost Ecke, Fenster B und C
