GERETSRIEDER HOF

- ein Ort der Begegnung

DIPLOMARBEIT

Titel: Geretsrieder Hof – ein Ort der Begegnung

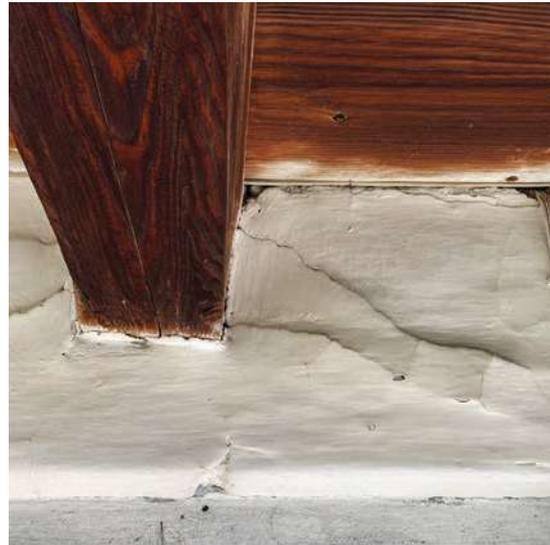
Die vorhandenen Risse sind, wie bereits angemerkt, vor allem im oberen Wandbereich finden. Sie verlaufen zumeist horizontal bis diagonal und sind vor allem im Bereich der Deckenaufleger, Deckenbalken und der Öffnungen zu finden. Dies lässt vermuten, dass sie durch eine zu hohe Last der darüber liegenden Bauteile entstanden sind. Die einzelnen Risse sind dabei unterschiedlich tief ausgebildet, befinden sich aber zumeist nicht nur in der oberen Schicht, sondern reichen bis in den Putz hinein, was ein Zeichen dafür sein kann, dass die Scherspannung des Mörtels überstiegen wurde. Es stellt sich hier

Abb. 151: Riss bei Balkenaufleger

die Frage, inwieweit die Risse auch das Mauerwerk beeinträchtigt haben, beziehungsweise, ob sie durch Verschiebung oder Brüche der Flusstesteine im Mauerwerk entstanden sind. Um dies zu überprüfen, sollte eine Untersuchung der tragenden Wände vollzogen werden, bei der man deren Standfestigkeit und damit statische Sicherheit überprüft. Methoden dafür wäre zum einen die Messung des Widerstandes der Wand mithilfe eines Rückprallhammers zum anderen eine Probenentnahme, um die gegenwärtige Druckfestigkeit des Steins zu bestimmen.

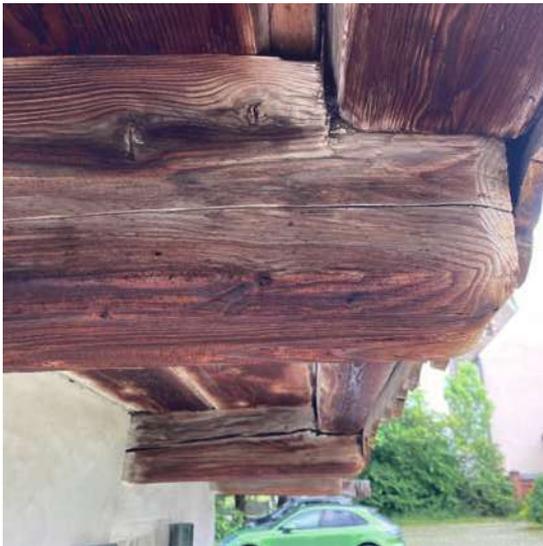
Auch die Balken der Lauben senken sich zunehmend ab. Einige wurden mit der Zeit augenscheinlich schon ersetzt. Wie im Innenraum sollte auch hier deren Tragfähigkeit und auch deren Auflager geprüft und gegebenenfalls verstärkt werden.

Abb. 156: Beschädigte Balkenaufleger unter Laube

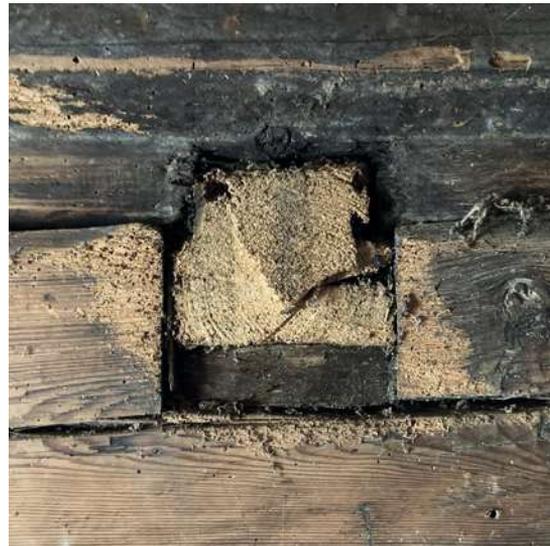
festzustellen. Sollte eine zu große Durchbiegung stattfinden oder der Balken durchbruchgefährdet sein, bedarf es einer statischen Ertüchtigung.

Abb. 157: Beschädigter Deckenbalken

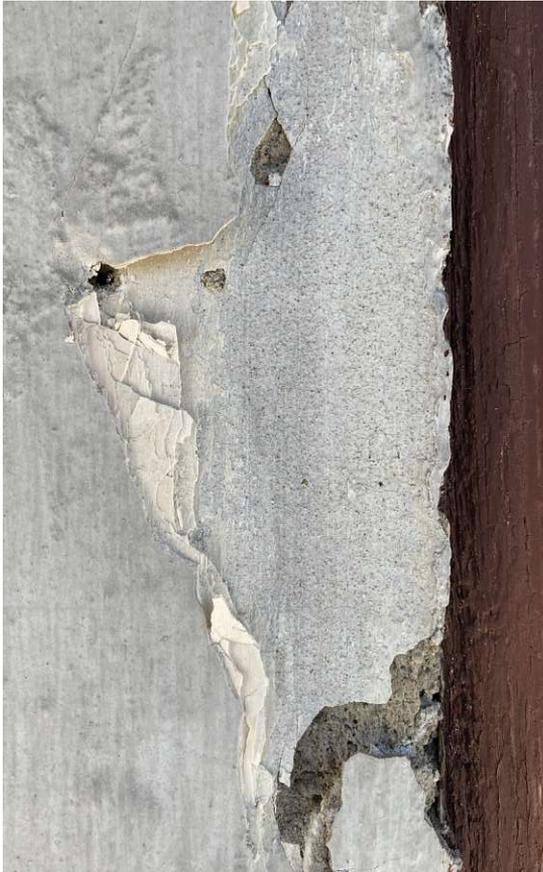
Abplatzungen des Putzes lassen sich vor allem im Sockelbereich feststellen. Grund dafür ist vermutlich aufsteigende Feuchte aus dem Erdreich. Es wird davon ausgegangen, dass das Fundament schlichtweg die Verlängerung der Wand darstellt. Dadurch ist das Mauerwerk nicht vor der kapillaren Feuchte geschützt und diese kann ungehindert in den Stein eindringen. Wenn bei der Beschichtung der Wandflächen ein zu dichter Anstrich verwendet wird, kann besagte Feuchtigkeit nicht nach außen

Abb. 158: Abplatzungen Putz

Wände, die von Schimmel befallen sind oder Abplatzungen vorweisen müssen gereinigt und trockengelegt werden. Um ein erneutes Ausbrechen zu verhindern, sollten zudem Maßnahmen gegen die aufsteigende Feuchte ergriffen werden. Dies kann beispielsweise über Abdichtungen entlang der unteren Wandkante erfolgen.

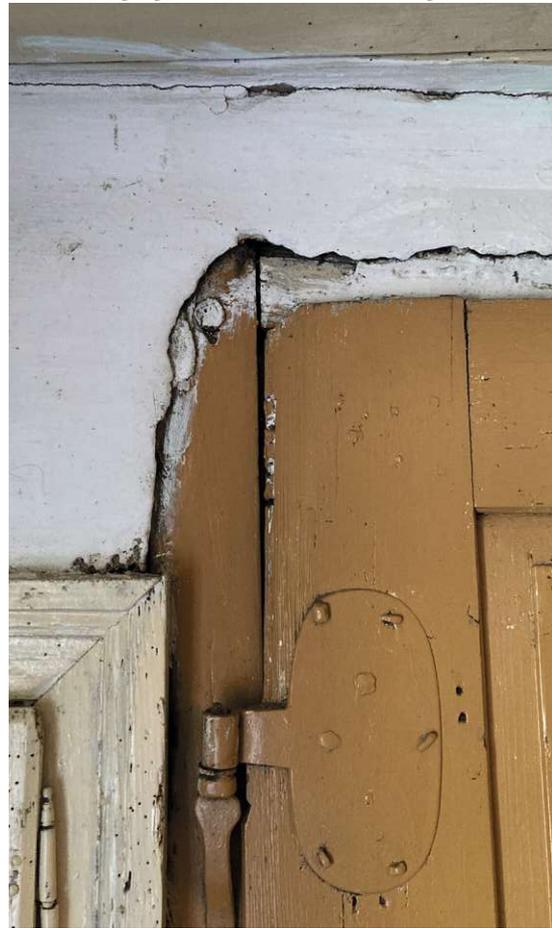
Abb. 161: Riss bei Türsturz

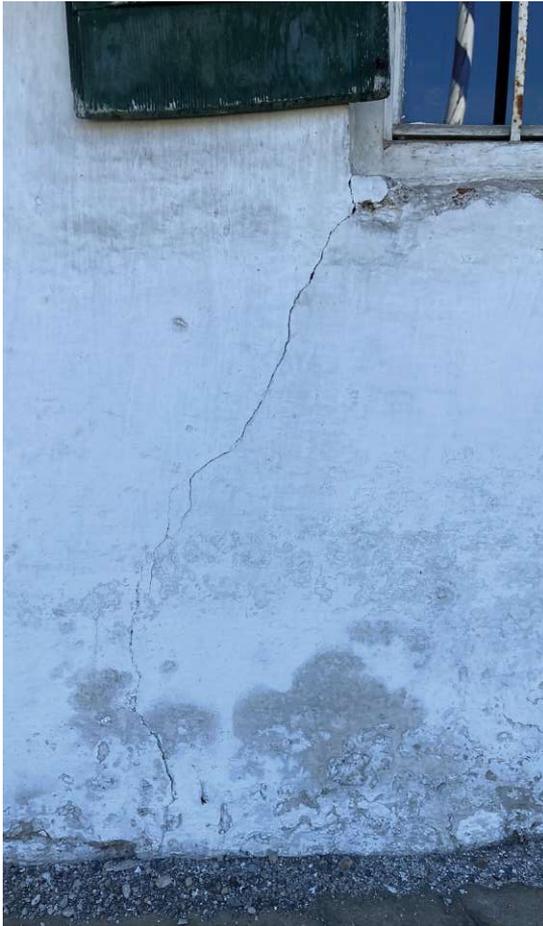
Abb. 162: Riss unter Fensteröffnung

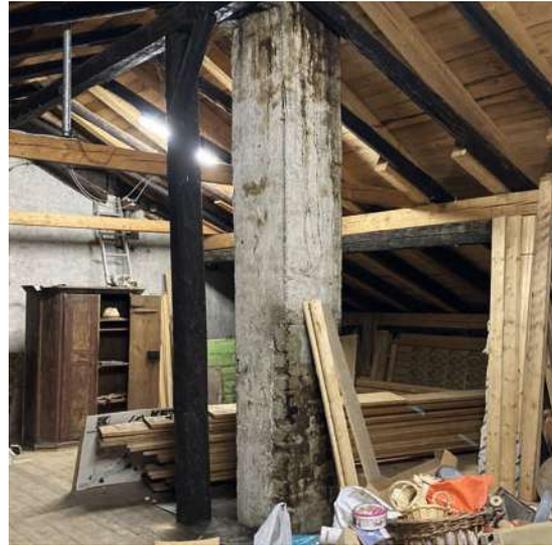
Abb. 164: Beschädigung des Schornsteins

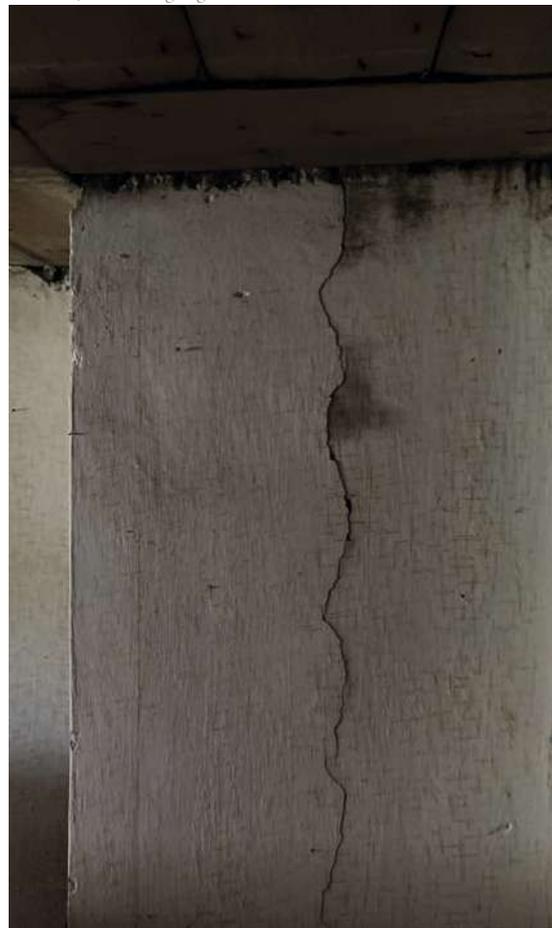
Abb. 165: Riss bei Kamin

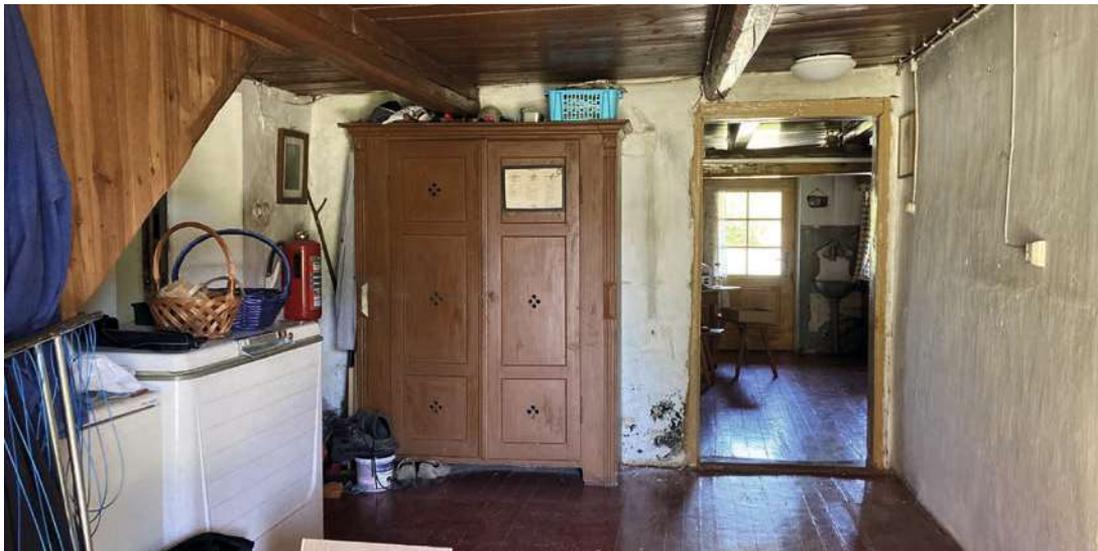
Abb. 199: Blick Nord

Schäden: Risse und partielle Abplatzungen des Putzes, Schäden im Bereich der Balkenaufleger, Abplatzungen und Schimmelbefall im Sockelbereich, Durchbiegung der Balkendecke

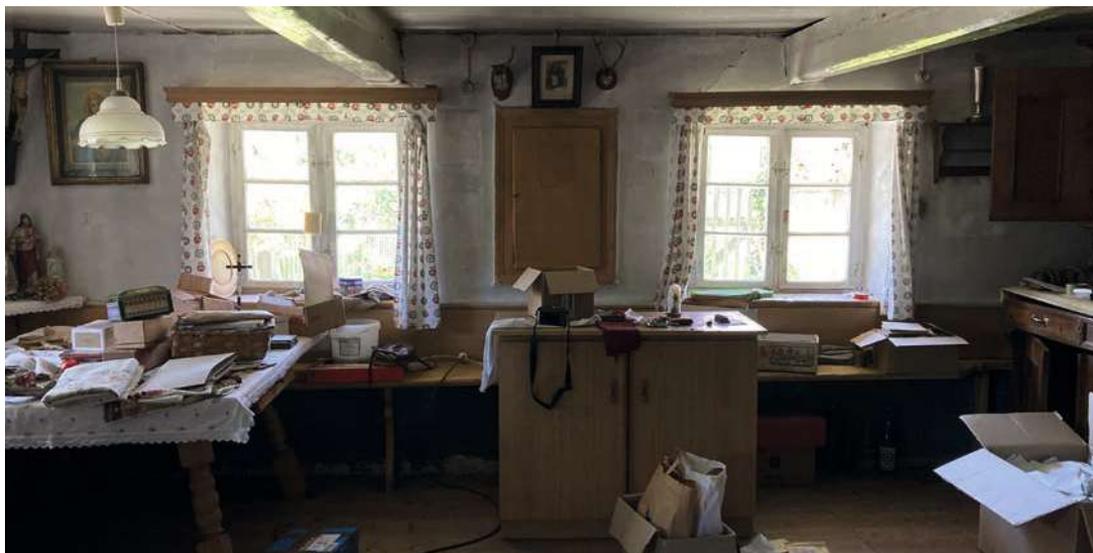
Abb. 205: Blick Süd

Schäden: Risse und Abplatzungen des Putzes, vor allem im Bereich der Öffnungen

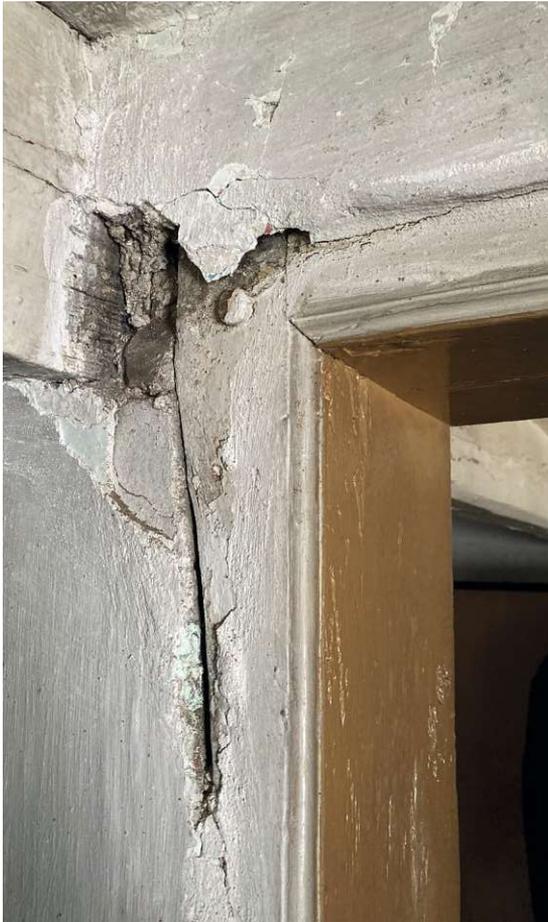
Abb. 213: Risschaden Auflager

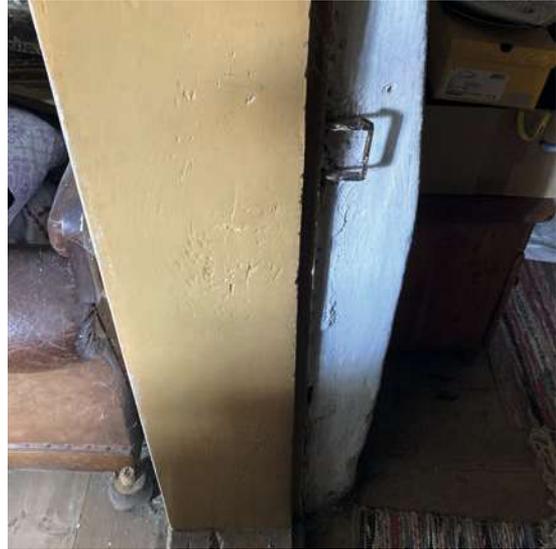
Abb. 220: Schaden gleitende Wand

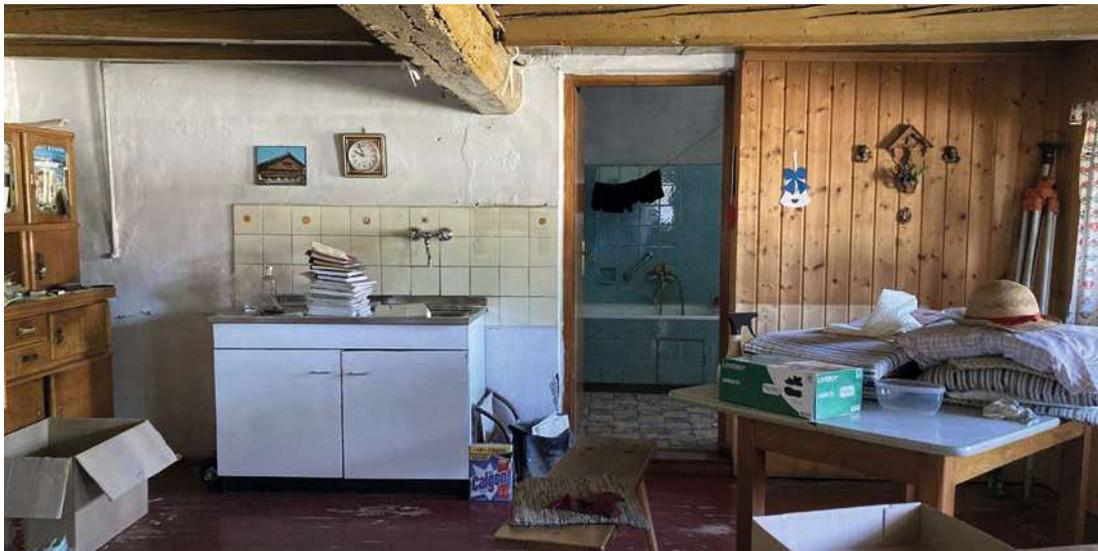
Abb. 221: Block Ost

Schäden: Risse und Abplatzungen des Putzes, vor allem im Bereich der Öffnungen
Abplatzungen und Schimmelbefall im Sockelbereich

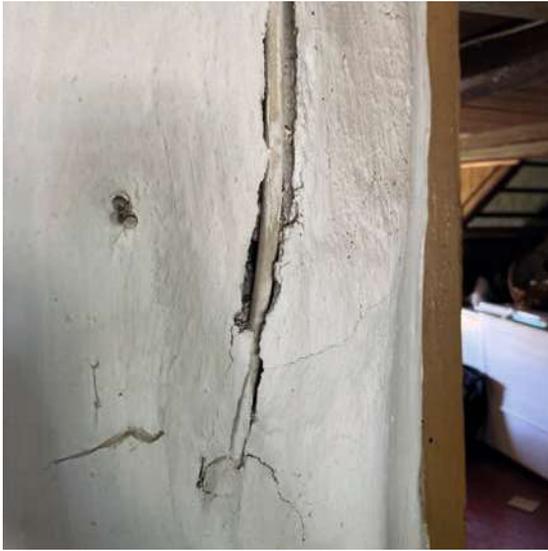
Durch den Einbau neuer Haustechnikleitungen kommt es im Altbau des Öfteren zu einem Schadensbild. Dabei kann die Verlegung innerhalb einer bestehenden Wand nicht nur den Querschnitt und somit die Tragfähigkeit des Bauteils schwächen, sondern auch die Substanz verletzen und so Risse oder Ablösungen in den oberen Wandschichten verursachen. Werden die Leitungen unterhalb des

Abb. 229: Schaden Elektroleitungen

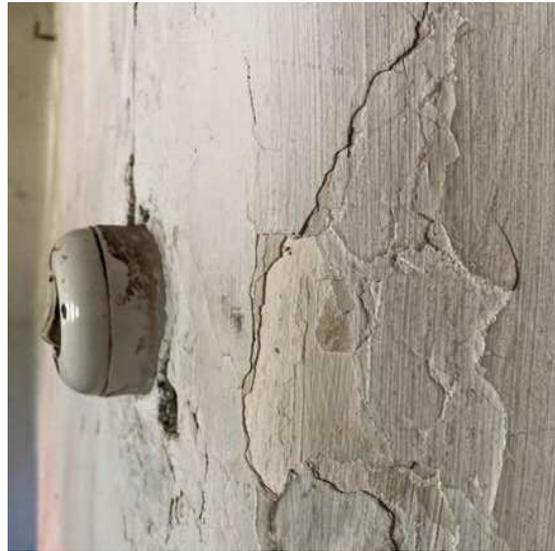
Abb. 232: Schaden abgeblätterter Putz

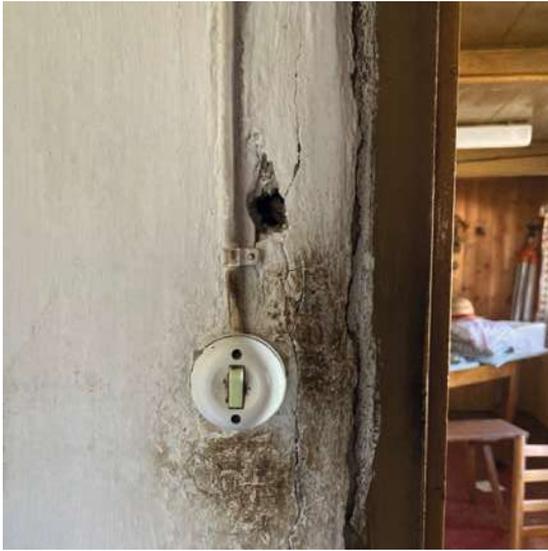
Abb. 234: Risschaden Türbereich

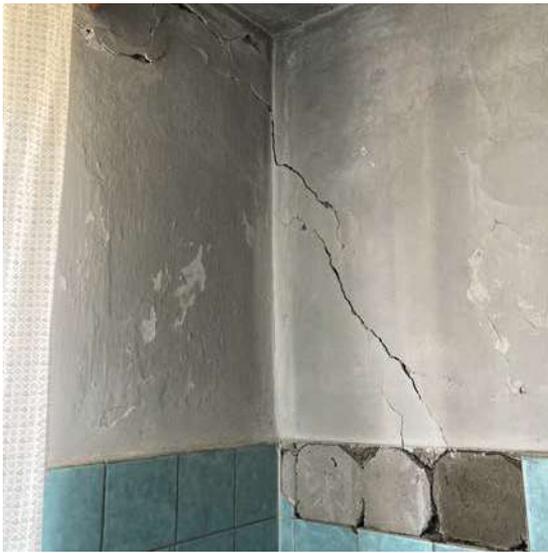
Abb. 240: Risschäden

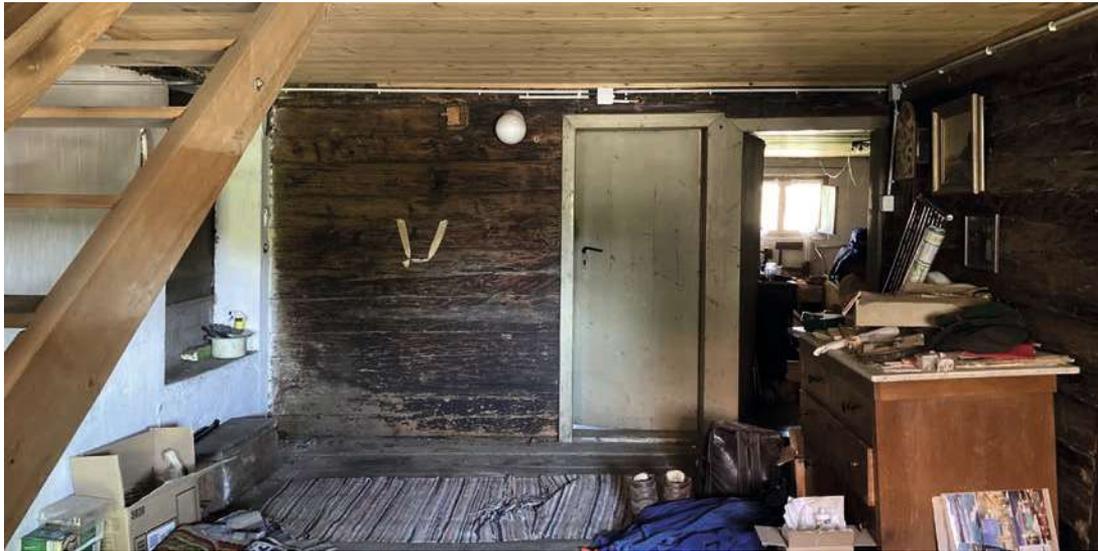
Abb. 244: Blick Nord

Schäden: Risse an Zwischenwand zu Tenne, über Zugang freigelegte Wandteile
Durchbiegung der Holzbalkendecke
Schädlingsbefall an Wänden und Türrahmen

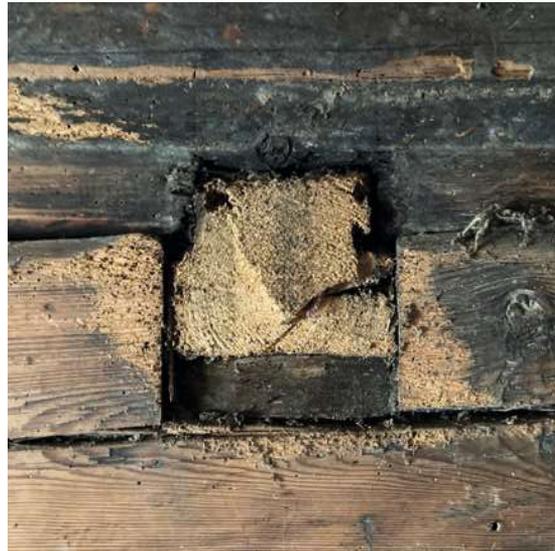
In den Holzwänden und -türen ist vor allem im Obergeschoss ein Schädlingsbefall festzustellen. Den runden Löchern zufolge könnte es sich hier um eine Art Klopf- oder Nagekäfer handeln, welcher sich tunnelartig durch das Holz frisst.

Abb. 253: Detail abgeschnittener Holz balken und Schädlingsbefall

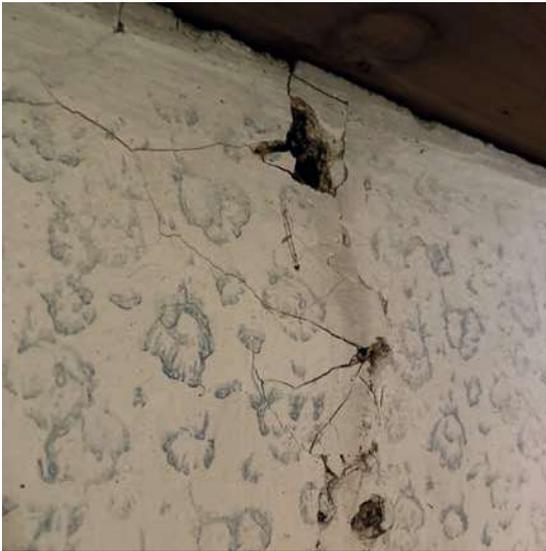
Abb. 268: Rissbildung

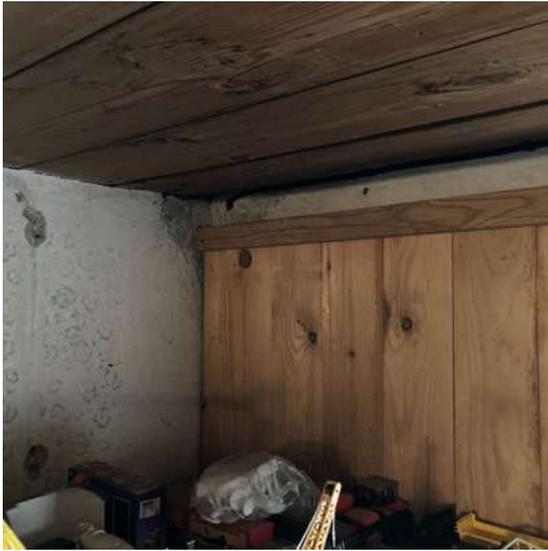
Abb. 169: Rissbildung

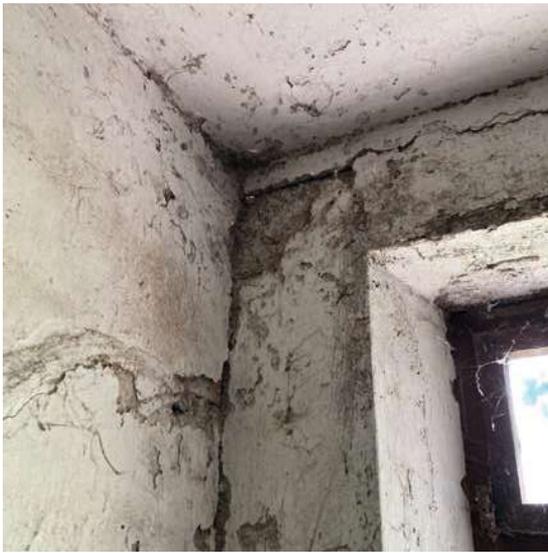
Abb. 292: Risschäden
