Diploma Thesis

# **Wine Cellar Pipes beneath Roads**

## **Discovery, Evaluation, Securing**

Submitted in satisfaction of the requirements for the degree of  
Diplom-Ingenieurin  
of the TU Wien, Faculty of Civil Engineering

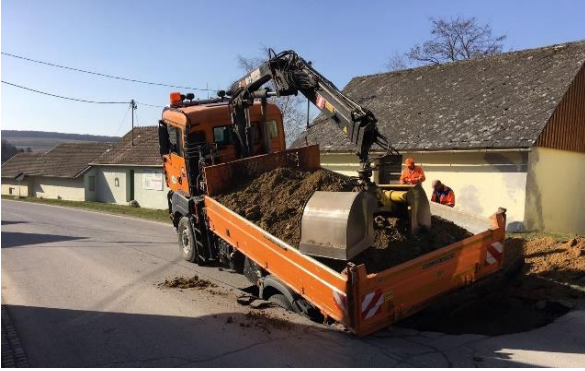
Abbildung 2: Kellereinsturz in Wultendorf,  
Quelle: NÖ Straßendienst

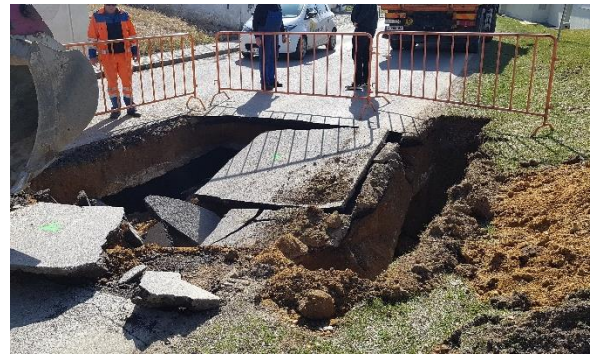
Abbildung 4: Einbruchstelle neben dem Sondierschlitz in Wultendorf. Quelle: NÖ Straßendienst

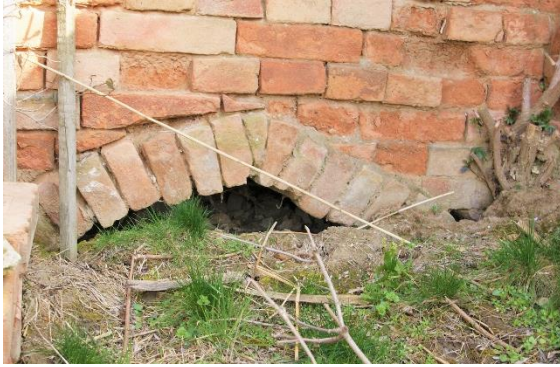
Abbildung 22: Verfüllte Kellerröhre in Martinsdorf, eigene Abbildung

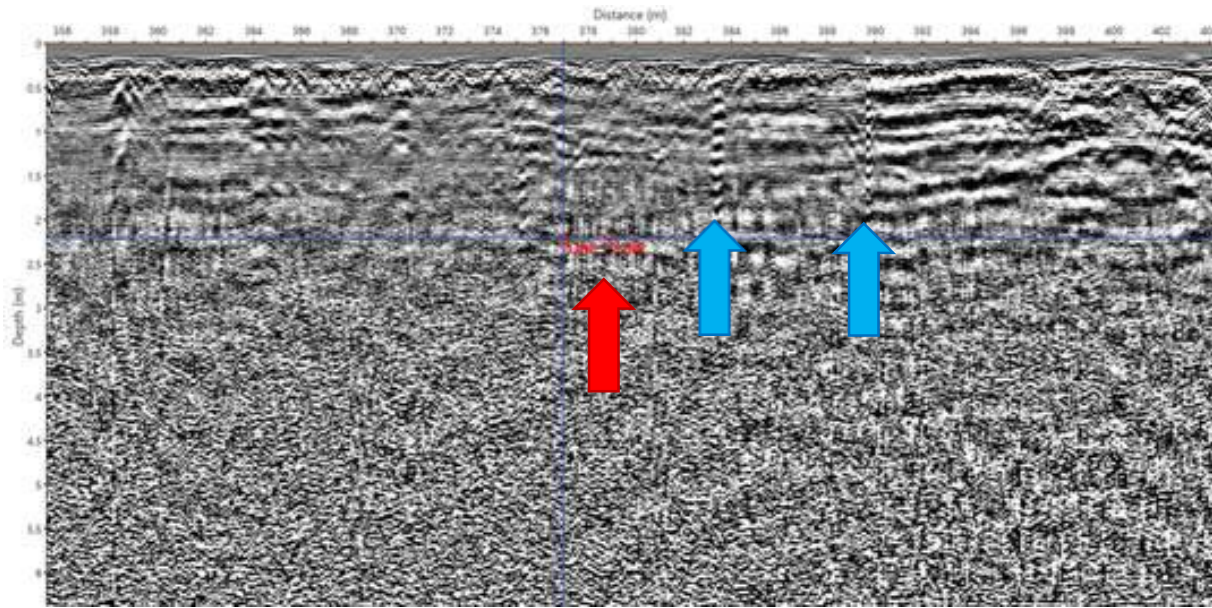
Abbildung 27: Radargramm mit erkennbaren vertikalen Strukturen und Keller, Pregesbauer 2020

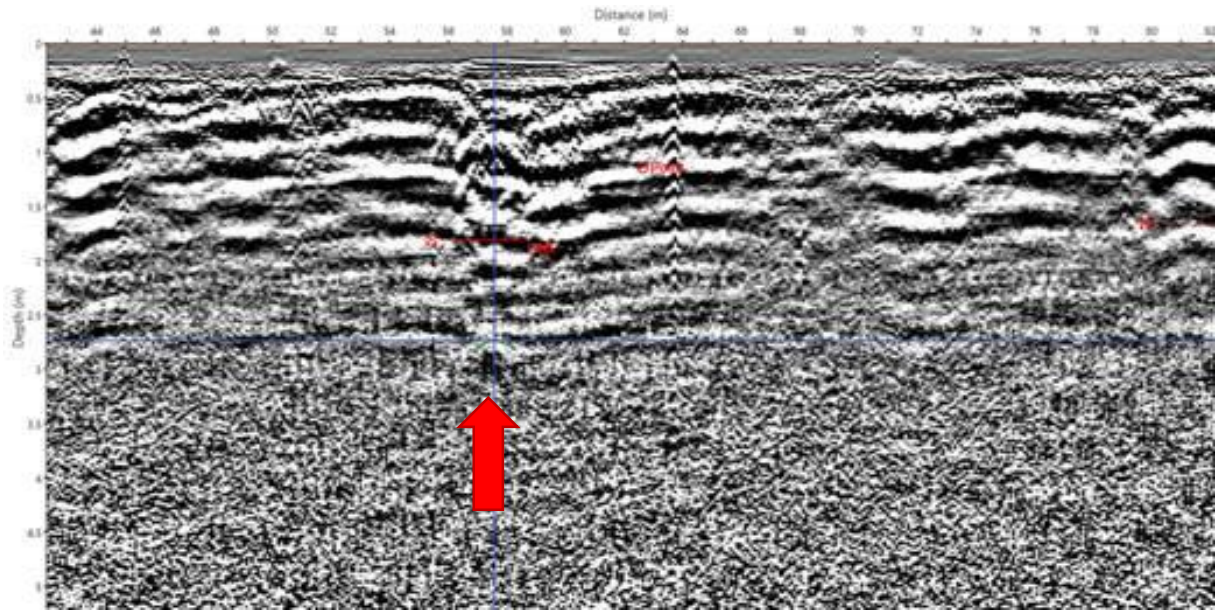
An einer weiter südlich gelegen Stelle der Kellergasse konnten deutliche Setzungen gemessen werden, dargestellt in Abbildung 29. Schon in einer Tiefe von 0,5 m sind deutliche Reflexionen erkennbar, die auf eine starke Verdichtung des Bodens an dieser Stelle hindeuten. Unter dieser Setzung befindet sich ein Keller, was allerdings nur aufgrund der Vermessung bekannt ist. Die dazugehörige Reflexion befindet sich in etwa 3 m Tiefe. Außerdem sind wieder sehr schmale, vertikale Strukturen zu erkennen. In diesem Bereich ist insgesamt eine stärkere Verdichtung erkennbar.

Abbildung 29: Deutlich erkennbare Setzungen im Radargramm, Pregesbauer 2020

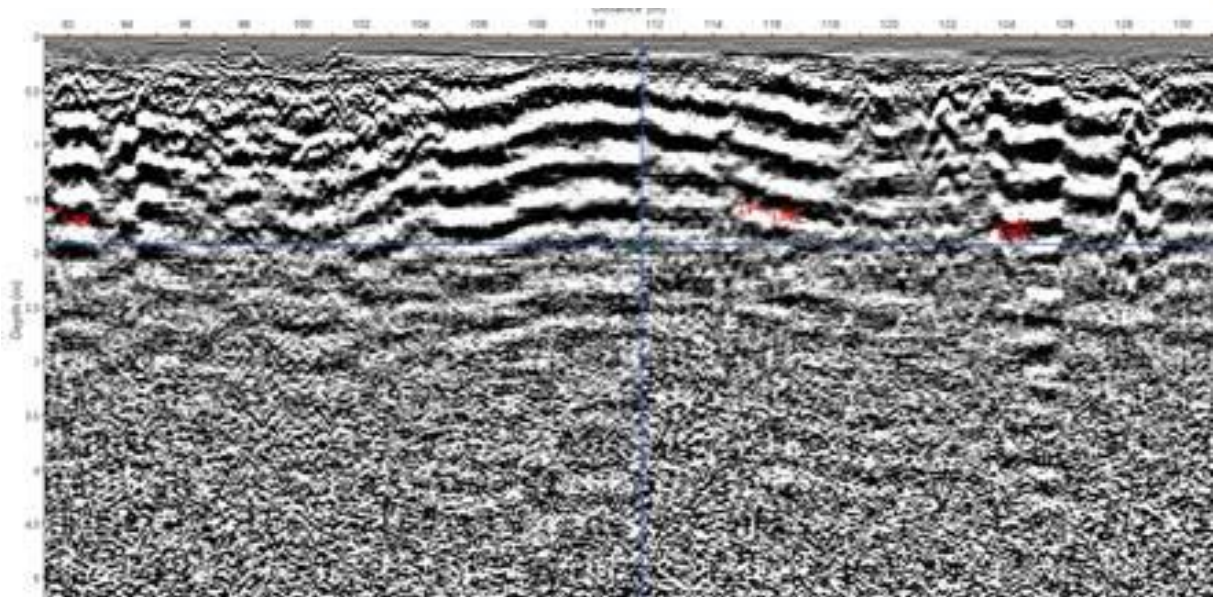
Abbildung 28: Radargramm mit Bereichen unterschiedlicher Verdichtung, Pregesbauer 2020

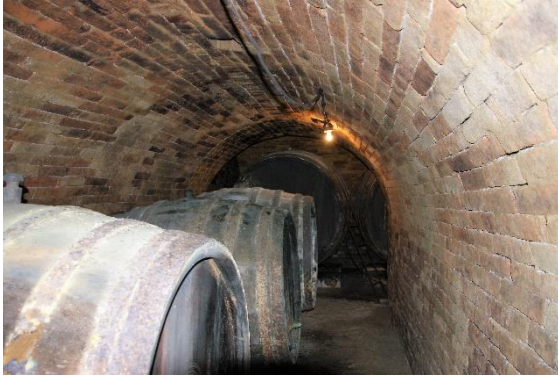
Abbildung 32: Ein weiterer Keller mit Zustand 1, der nach einem plötzlich auftretenden Schaden im Firstbereich saniert wurde, eigene Abbildung

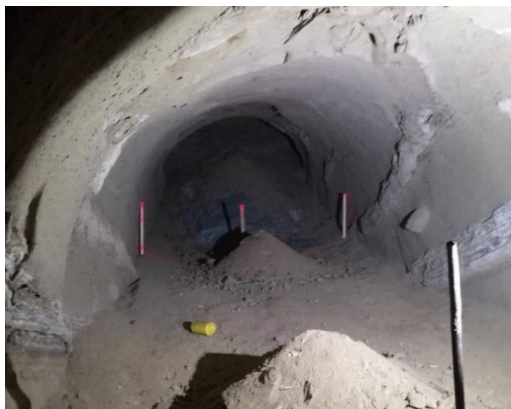
Abbildung 33: Keller ohne Ausbau mit Ausbrüchen im Firstbereich bei Fallbach, Quelle: NÖ Straßendienst

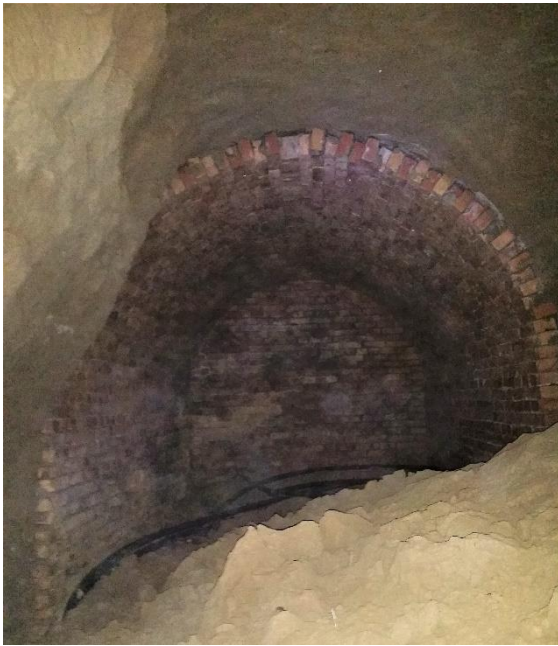
Abbildung 37: Voluminöser Ausbruch im Firstbereich, Quelle: NÖ Straßendienst

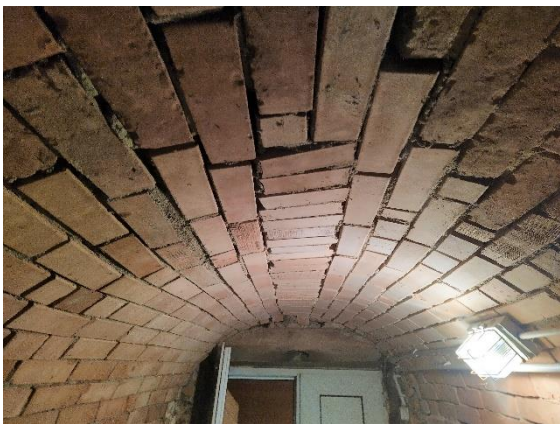
Abbildung 43: Bei diesem 1942 mit Zement vermörtelten Kellergewölbe musste der Firstbereich bereits erneuert werden; eigene Abbildung

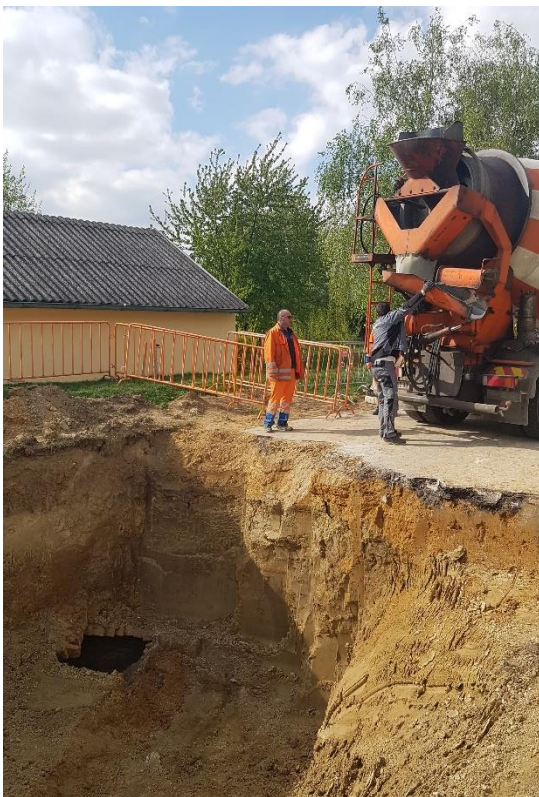
Abbildung 47: Das gestörte Bodengefüge wurde großzügig freigelegt um Setzungen nach der Sanierung zu vermeiden, Quelle: NÖ Straßendienst

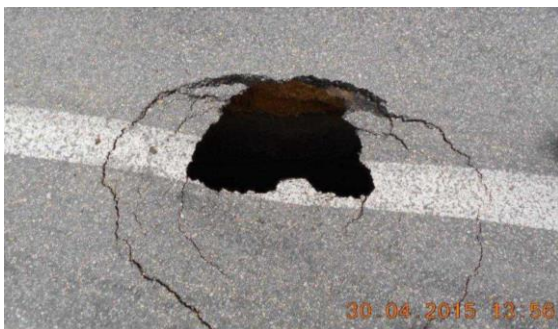
Abbildung 48: Fahrbahnschaden zufolge Kellereinbruch in Stronsdorf, Quelle: NÖ Straßendienst

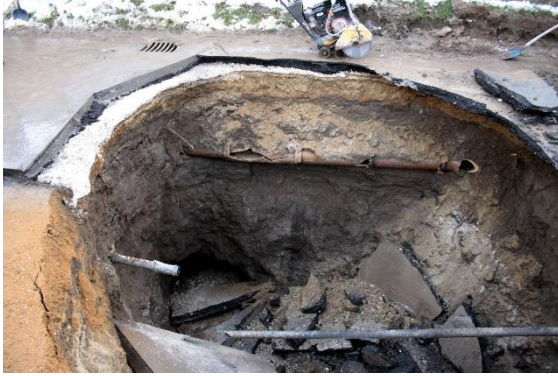
Abbildung 54: Mittig im Bild: die gebrochene Wasserleitung, links unten: das Loch in der Kellerröhre, Quelle: Martin Gotsch

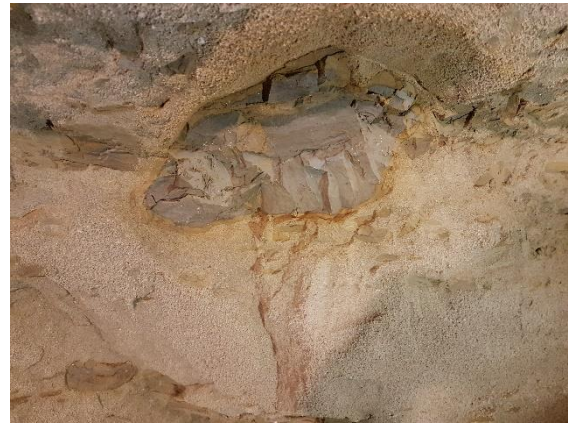
Abbildung 56: Tonklumpen im Löss mit teilweise oberflächlicher Salzkristallisation, eigene Abbildung

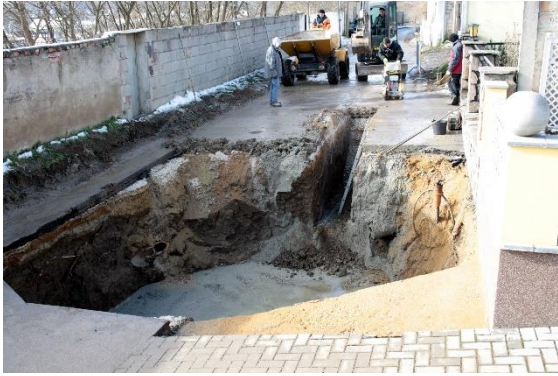
Bei plötzlichem Versagen eines Kellers sollte hingegen unbedingt nach der Ursache gesucht werden, da möglicherweise ein Fremdverschulden vorliegt. Als Beispiel sei hier ein Wasserrohrbruch einer öffentlichen Wasserleitung in Poysdorf 2015 erwähnt. In diesem Fall kam die Versicherung der Gemeinde für den entstandenen Schaden auf.

Abbildung 58: Kellereinsturz nach einem Wasserleitungsbruch in der Berggasse in Poysdorf 2015, Quelle: Martin Gotsch
