## Diplomarbeit

# MAGAZIN

Geschichte, Bestandsaufnahme und Nachnutzung  
der Petroleumraffinerie Drösing

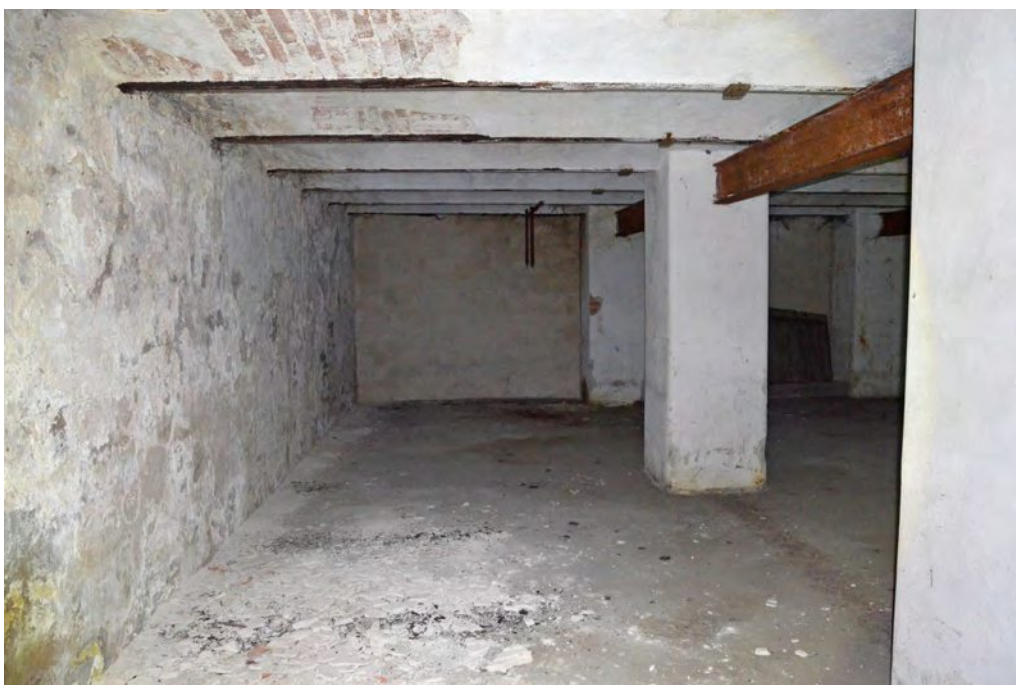
Hinter der Wand W-K1.E befindet sich der geschlossene Raum K4. Die Wand wurde vermutlich zur Zeit der Grünfutter-Trocknungsanlage errichtet und seitdem nicht mehr geöffnet. Was sich im Raum K4 befindet, ist nicht bekannt.

Abb. 104: Blick Richtung Wand W-K1.E, links: Wand W-K1.D, Mai 2020

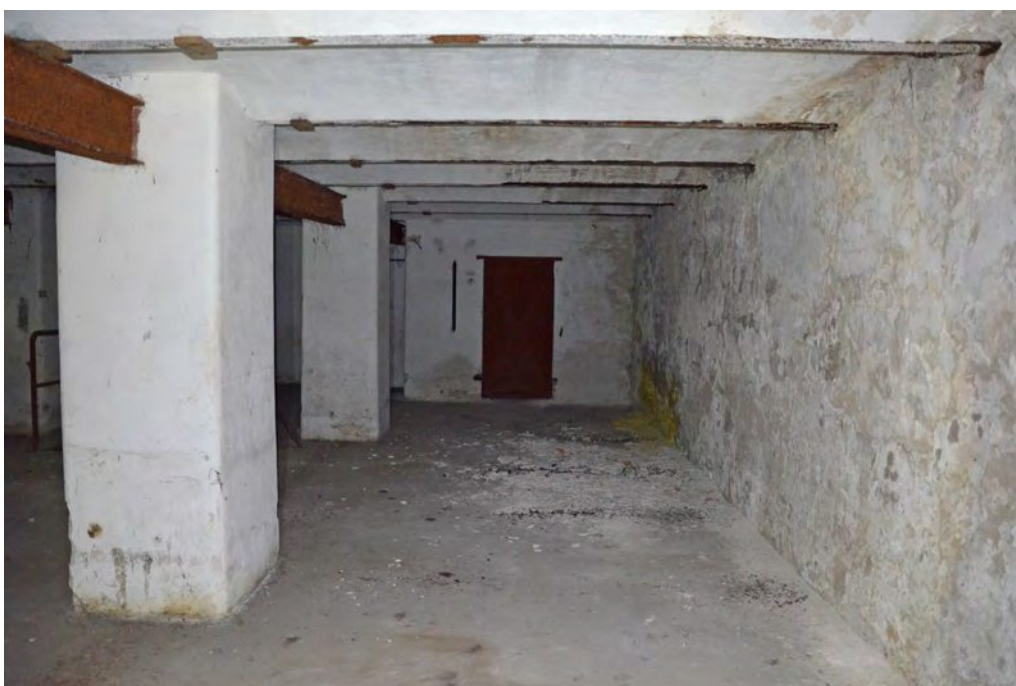
Abb. 105: Blick Richtung Wand W-K1.C, rechts: Wand W-K1.D, Mai 2020

Wand W-K1.C	Innenwand zu Raum K3, 17-18 cm, nicht tragend, Ziegelmauerwerk, verputzt (vermutlich Kalkputz) mit weißem Anstrich, Tür T-K3.1 in Wand W-K1.C, Eisensturz sichtbar, horizontal verlaufende Elektroleitung / leichte Farb- und Putzabplatzungen, einige kleinere Risse, stärkere Abplatzungen in Bodennähe, Mauerwerk teilweise sichtbar, Feuchtigkeitsschäden, Salzausblühungen, biologischer Befall, Verfärbungen, Bohrlöcher

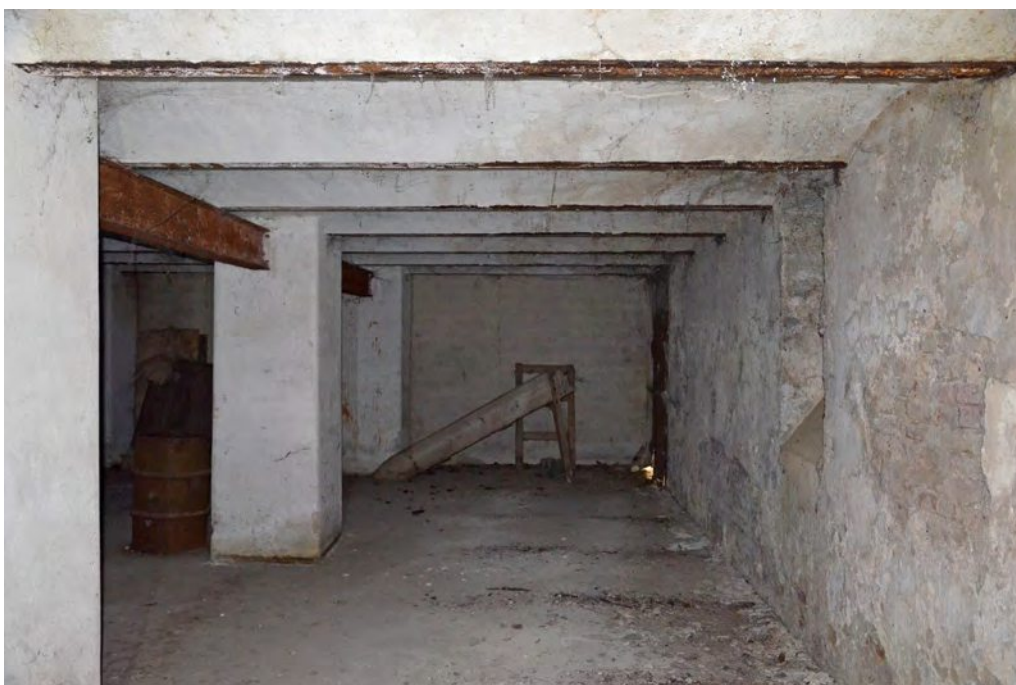
Wand W-K1.A	Nordseitige Außenwand, erdberührt, zirka 75 cm, tragend, Ziegelmauerwerk, verputzt (vermutlich Kalkputz) mit weißem Anstrich, Fenster F-K1.1, Fenster F-K1.2 und Tür T-K1.1 in Wand W-K1.A / starke Farb- und Putzabplatzungen, Mauerwerk teilweise sichtbar, Feuchtigkeitsschäden, Salzausblühungen, biologischer Befall, Verfärbungen (auch durch Eisenrost der Träger der Kappendecke)
Wand W-K1.B	Innenwand zu Raum K2, 18 cm, nicht tragend, Ziegelmauerwerk, verputzt (vermutlich Kalkputz) mit weißem Anstrich, Wanddurchbruch (100/210 cm, früher vermutlich mit Tür ausgestattet), Eisensturz sichtbar, Stütze S-K2.1 in Wand W-K1.B, ein Wandvorsprung (Ecke Wand W-K1.B / Wand W-K1.C), horizontal verlaufende Elektroleitung im Bereich des Wandvorsprungs / leichte Farb- und Putzabplatzungen, einige kleinere Risse, stärkere Abplatzungen im Bereich des Wanddurchbruchs, Mauerwerk teilweise sichtbar, Feuchtigkeitsschäden, Salzausblühungen, biologischer Befall, Verfärbungen

Abb. 106: Blick Richtung Wand W-K1.E, rechts: Wand W-K1.A, Mai 2020

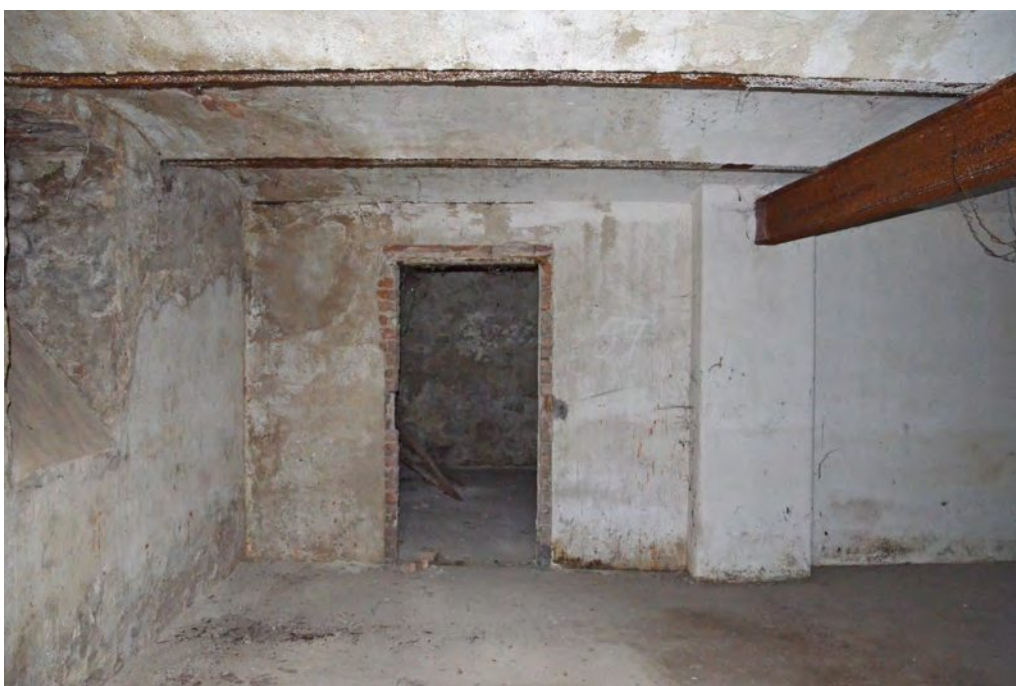
Abb. 107: Blick Richtung Wand W-K1.B, links: Wand W-K1.A, Mai 2020

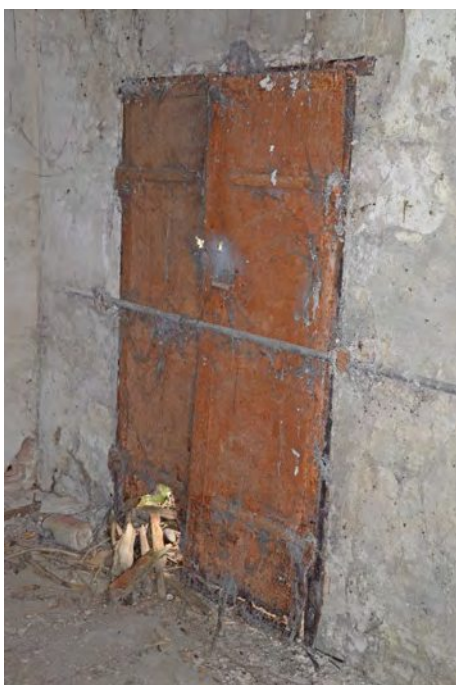
Fenster F-K1.1 - F-K1.2	Eisensprossenfenster, entstehungszeitlich, zirka 82/58 cm, insgesamt sechs Glasfelder, nicht öffnbar, Parapethöhe 190 cm (Neigung im Bereich von 110-190 cm), Sturzunterkante 248-256 cm, Sturz mit flachem Segmentbogen, Stichhöhe 6 cm / Korrosion, Verformungen, zerbrochene bzw. fehlende Glasscheiben
Tür T-K1.1	Doppelflügeltür, entstehungszeitlich, nach innen öffnend, zirka 120/190 cm, Eisentürblätter, Eisenblech genietet, zwei Langbänder je Türblatt, Türblätter außenseitig ausgekreuzt, Kastenschloss, roter Anstrich, Eisensturz sichtbar / Farbabplatzungen, Verfärbungen, Korrosion, teilweise auch Lochfraß, nicht öffnbar
Aufzug	Lastenaufzug, vermutlich entstehungszeitlich, Führungsschienen aus Holz (7/26 cm und 21/26 cm), größere Führungsschiene im Inneren hohl (eventuell für Gegengewichte), Fahrkorb aus Eisen mit rotem Anstrich (befindet sich im Raum O2), an Eisenkette hängend, Elektromotor und Treibscheibe noch vorhanden (befinden sich am Dach), Steuerungsknöpfe und Elektroleitungen teilweise noch vorhanden, Tragkraft 500 kg (laut vorhandenem Schild), Eisen- und Holzgeländer als Absperrung bzw. Absturzsicherung (Eisengeländer mit rotem Anstrich) / Feuchtigkeitsschäden (vor allem im Bereich der Schachtgrube und des Schachtkopfes), Führungsschienen stark beschädigt, Korrosion, Verformungen, Farbabplatzungen, Antriebssystem nicht vollständig erhalten und stark beschädigt, nicht funktionsfähig

Abb. 108: Tür T-K1.1, Innenansicht, Mai 2020

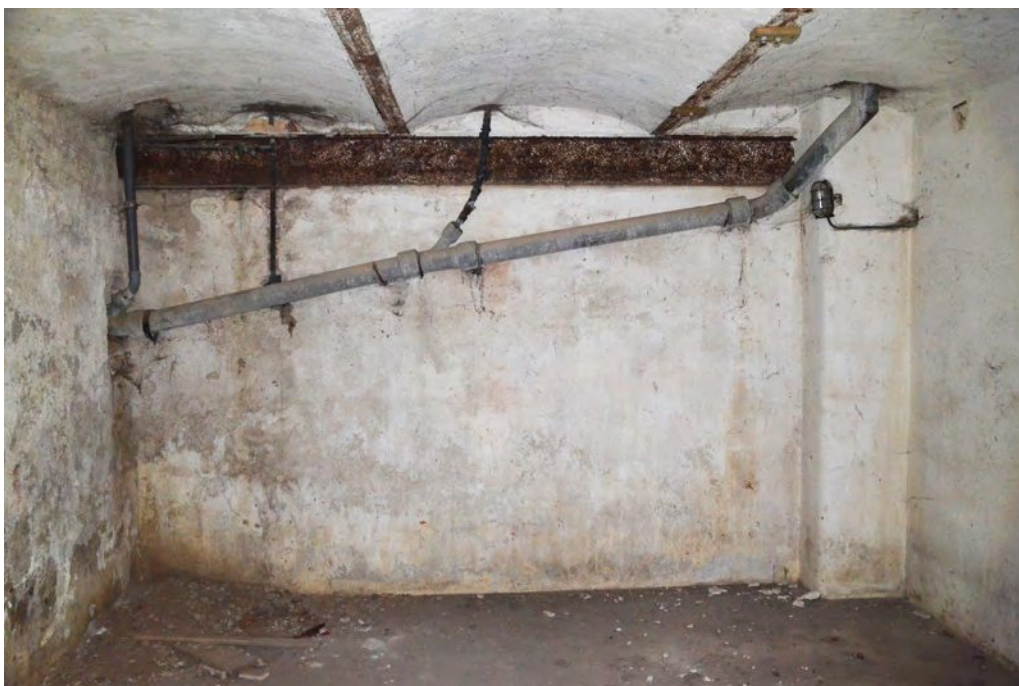
Abb. 114: Blick Richtung Wand W-K2.C, links: Wand W-K2.B, rechts: Wand W-K2.D, Oktober 2020

<b>Bauteil</b>	<b>Baubeschreibung / Bauzustand</b>
Boden	Zementgebundener Estrich, darunter vermutlich Erdreich / stark abgenutzt, einige kleinere Risse, Feuchtigkeitsschäden, Verfärbungen (auch durch Eisenrost der Träger der Kappendecke), Staub- und Schmutzschicht
Decke	Kappendecke, Haupt- und Nebenträger aus alten I-Profilen, Hauptträger: Höhe 30 cm, Breite 12,6 cm, roter Anstrich, Nebenträger: Höhe 24 cm, Breite 10,8 cm, weißer Anstrich, Gewölbe aus Ziegelsteinen, Stichhöhe 12 cm, verputzt (vermutlich Kalkputz) mit weißem Anstrich, Deckendurchbrüche im Bereich der Wand W-K2.C (zwei Leitungsrohre, Durchmesser zirka 3 cm, drei Abflussrohre, Durchmesser zirka 3-10 cm), Deckendurchbruch im Bereich der Wand W-K2.A (Durchmesser zirka 10 cm), vereinzelt sind auch noch alte Isolatoren vorhanden / leichte Farb- und Putzabplatzungen (vereinzelt auch größere), einige kleinere Risse, Feuchtigkeitsschäden, Salzausblühungen, Verfärbungen, teilweise starke Korrosion der Träger (vor allem im Auflagerbereich der erdberührten Wände)

Wand W-K2.A	Nordseitige Außenwand, erdberührt, zirka 75 cm, tragend, Ziegelmauerwerk, verputzt (vermutlich Kalkputz) mit weißem Anstrich, Fenster F-K2.1 in Wand W-K2.A, Wanddurchbruch im Bereich des Fensters F-K2.1 (zirka 82/163 cm), Verbindung zur Betongrube der ehemaligen Brückenwaage (mit Metallblechen und Holzbrettern verdeckt) / starke Farb- und Putzabplatzungen, Mauerwerk teilweise sichtbar, Feuchtigkeitsschäden, Salzausblühungen, biologischer Befall, Verfärbungen (auch durch Eisenrost der Träger der Kappendecke)
Wand W-K2.B	Ostseitige Außenwand, erdberührt, zirka 60 cm, tragend, Ziegelmauerwerk, verputzt (vermutlich Kalkputz) mit weißem Anstrich, ein Wanddurchbruch (Ecke Wand W-K2.B / Wand W-K2.C, Kanalanschluss, zirka 30/25 cm) / starke Farb- und Putzabplatzungen, Mauerwerk teilweise sichtbar, Feuchtigkeitsschäden, Salzausblühungen, biologischer Befall, Verfärbungen
Wand W-K2.C	Innenwand zu Raum K3, zirka 54 cm, tragend, Ziegelmauerwerk, verputzt (vermutlich Kalkputz) mit weißem Anstrich, ein Wandvorsprung (Ecke Wand W-K2.C / Wand W-K2.D), ein Hauptträger der Kappendecke wurde in Wand W-K2.C verlegt (Flansche und Steg sichtbar), zwei Leitungsrohre (Durchmesser zirka 3 cm), drei Abflussrohre (Durchmesser zirka 3-10 cm), eine Lampenfassung mit Lampenschirm sowie horizontale Elektroleitung im Bereich des Wandvorsprungs (vermutlich aus der Zeit der Grünfütter-Trocknungsanlage) / starke Farb- und Putzabplatzungen, einige kleinere Risse, Feuchtigkeitsschäden, Salzausblühungen, biologischer Befall, Verfärbungen

Innenwand zu Raum K1, 18 cm, nicht tragend, Ziegelmauerwerk, verputzt (vermutlich Kalkputz) mit weißem Anstrich, Wanddurchbruch (100/210 cm, früher vermutlich mit Tür ausgestattet), Eisensturz sichtbar, Stütze S-K2.1 in Wand W-K2.D, zwei Wandvorsprünge im Bereich des Wanddurchbruchs, ein Wandvorsprung (Ecke Wand W-K2.C / Wand W-K2.D) / starke Farb- und Putzabplatzungen, einige kleinere Risse (im Bereich des Wanddurchbruchs auch größere), Feuchtigkeitsschäden, Salzausblühungen, biologischer Befall, Verfärbungen

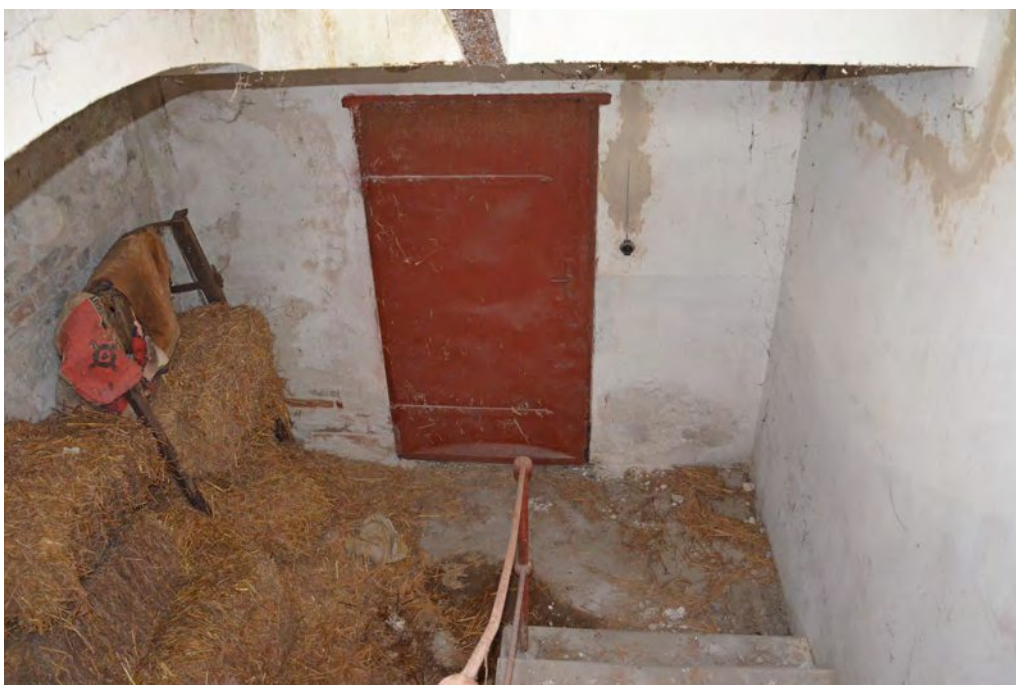
Abb. 118: Blick Richtung Wand W-K3.D und Tür T-K3.1, rechts: Wand W-K3.A, Oktober 2020

<b>Bauteil</b>	<b>Baubeschreibung / Bauzustand</b>
Boden	Zementgebundener Estrich, darunter vermutlich Erdreich / stark abgenutzt, einige kleinere Risse (vereinzelt auch größere), Feuchtigkeitsschäden, Verfärbungen, Staub- und Schmutzschicht
Decke	Podest von Raum E4, Zwischenpodest von Raum K3 zu Raum E4, Kappendecke, Nebenträger aus alten I-Profilen, Höhe 22 cm, Breite 10,2 cm, weißer Anstrich, Gewölbe aus Ziegelsteinen, Stichhöhe 12 cm, verputzt (vermutlich Kalkputz) mit weißem Anstrich / leichte Farbabplatzungen, einige kleinere Risse (vereinzelt auch größere), Verfärbungen, Träger leicht korrodiert
Wand W-K3.A	Innenwand zu Raum K2, zirka 54 cm, tragend, Ziegelmauerwerk, verputzt (vermutlich Kalkputz) mit weißem Anstrich, Stiegenlauf und Zwischenpodest von Raum K3 zu Raum E4 in Wand W-K3.A, horizontal und vertikal verlaufende Elektroleitungen (mit Zementmörtel verputzt) / leichte Farbabplatzungen, einige kleinere Risse, Verfärbungen

Wand W-K3.B	Ostseitige Außenwand, erdberührt, zirka 60 cm, tragend, Ziegelmauerwerk, verputzt (vermutlich Kalkputz) mit weißem Anstrich, Zwischenpodest von Raum K3 zu Raum E4 und Tür T-E4.2 in Wand W-K3.B / leichte Farb- und Putzabplatzungen, einige kleinere Risse, stärkere Abplatzungen im Bereich der Tür T-E4.2, Mauerwerk teilweise sichtbar, Feuchtigkeitsschäden, Verfärbungen
Wand W-K3.C	Südseitige Außenwand, erdberührt, zirka 75 cm, tragend, Ziegelmauerwerk, verputzt (vermutlich Kalkputz) mit weißem Anstrich, Stiegenlauf und Zwischenpodest von Raum K3 zu Raum E4 in Wand W-K3.C / Mauerwerk großflächig sichtbar, teilweise Fugenauswaschung, Putz nur mehr stellenweise vorhanden, Feuchtigkeitsschäden, Salzausblühungen, biologischer Befall, Verfärbungen
Wand W-K3.D	Innenwand zu Raum K1, 17-18 cm, nicht tragend, Ziegelmauerwerk, verputzt (vermutlich Kalkputz) mit weißem Anstrich, Tür T-K3.1 in Wand W-K3.D, horizontal und vertikal verlaufende Elektroleitungen (teilweise mit Zementmörtel verputzt), ein Lichtschalter neben Tür T-K3.1 / größere Farb- und Putzabplatzungen, Mauerwerk teilweise sichtbar, einige kleinere Risse, Feuchtigkeitsschäden, Salzausblühungen, Verfärbungen

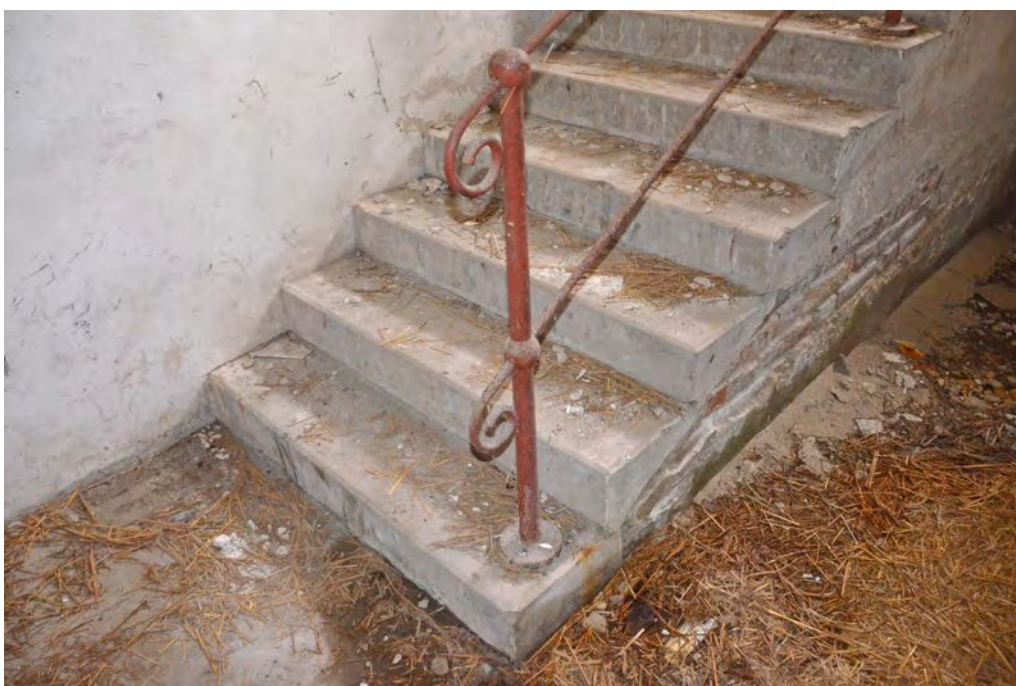
Abb. 119: Stiege im Raum K3, Oktober 2020

Zweiläufige Stiege mit Zwischenpodest, entstehungszeitlich, wandunterstützt, Lauflängen zirka 330 cm und 120 cm, Breite zirka 129 cm, 12 Steigungen (zirka 17/30 cm) bzw. 5 Steigungen (zirka 17/30 cm), Keilstufen aus Beton, teilweise profiliert, verputzte Untersicht mit weißem Anstrich, innenliegendes Geländer aus Eisen mit rotem Anstrich, bestehend aus sechs Stehern, einem Kniegurt und einem Handlauf / abgenutzt, einige kleinere Abplatzungen und Risse (vereinzelt auch größere), Feuchtigkeitsschäden, Verfärbungen, Korrosion des Geländers

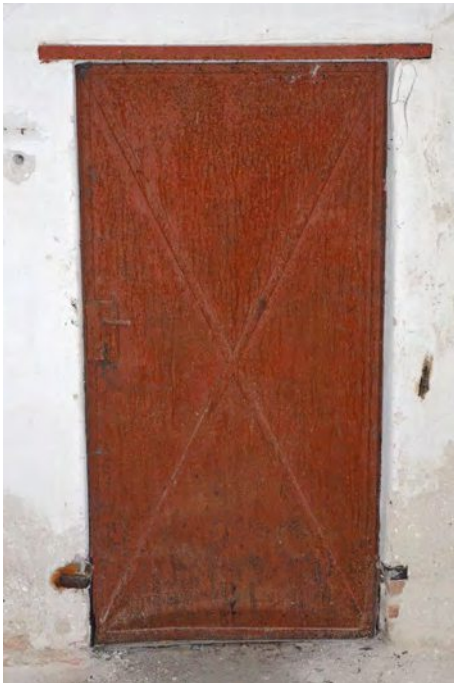
Drehflügeltür, entstehungszeitlich, zirka 101/200 cm, Eisentürblatt, Eisenblech genietet, zwei Langbänder, Kastenschloss, roter Anstrich, auf Seite der Wand W-K1.C Türblatt ausgekreuzt / Verformungen, Farbabplatzungen, Verfärbungen, Korrosion

Abb. 120: Tür T-K3.1 in Wand W-K1.C, Mai 2020

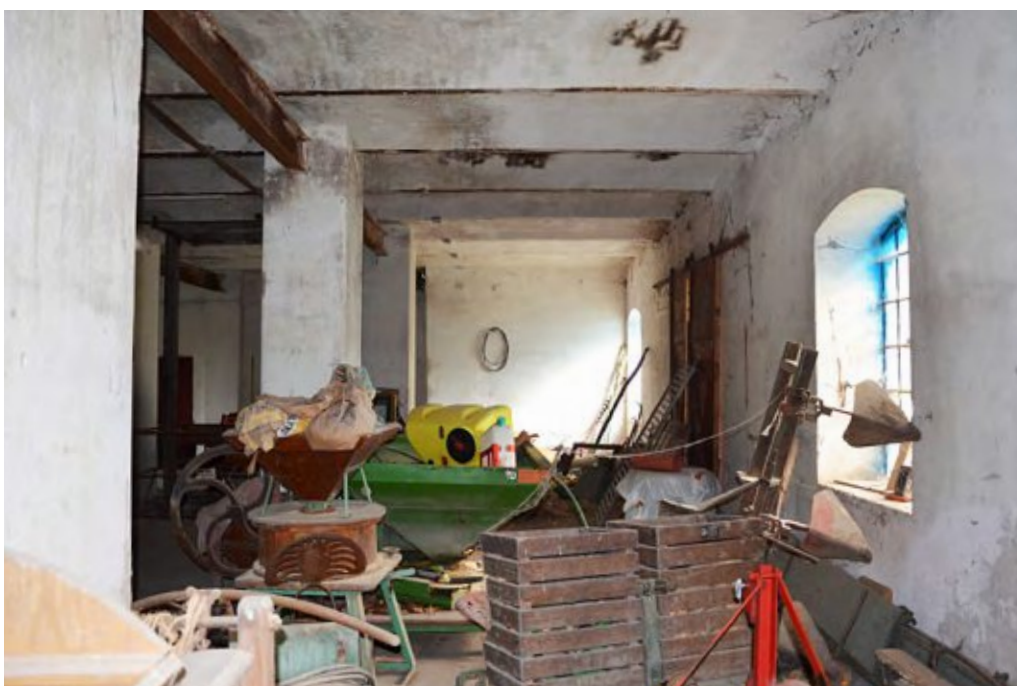
Abb. 124: Blick Richtung Wand W-E1.C, rechts: Wand W-E1.D, Oktober 2020

Wand W-E1.C	Innenwand zu Raum E4, 17-18 cm, nicht tragend, Ziegelmauerwerk, verputzt (vermutlich Kalkputz) mit weißem Anstrich, Tür T-E4.1 in Wand W-E1.C, Tür T-E4.1 lag ursprünglich auf der längeren Seite der Wand W-E1.C und wurde versetzt, ehemalige Türöffnung wieder geschlossen / leichte Farb- und Putzabplatzungen, einige kleinere Risse, Feuchtigkeitsschäden, Verfärbungen

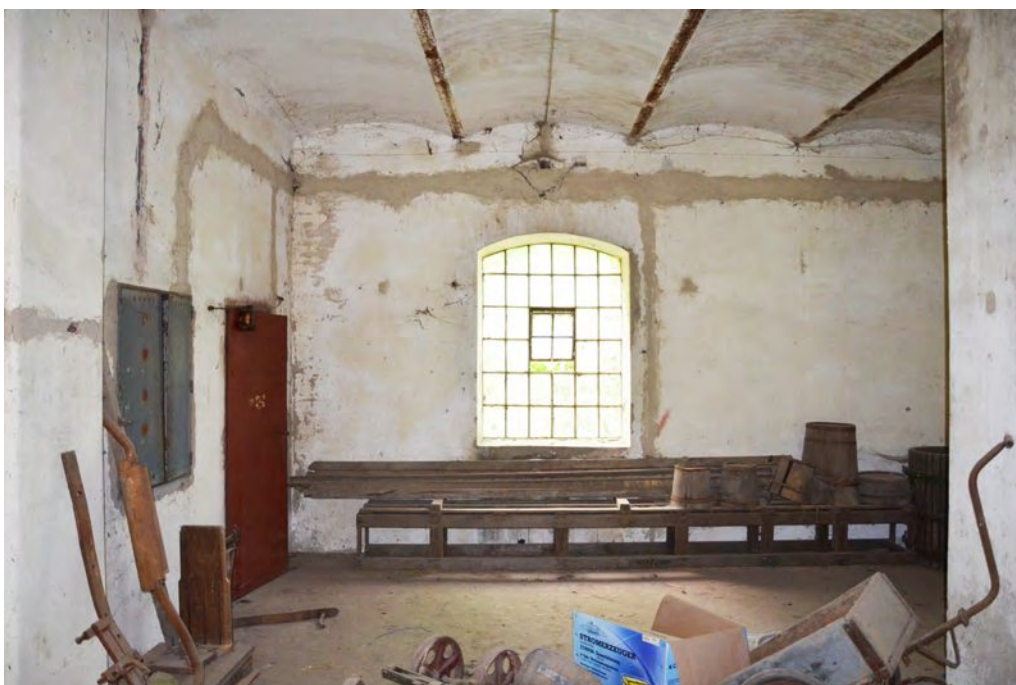
Wand W-E1.A	Nordseitige Außenwand, 60 cm, tragend, Ziegelmauerwerk, verputzt (vermutlich Kalkputz) mit weißem Anstrich, Fenster F-E1.1 bis F-E1.3 und Tür T-E1.1 in Wand W-E1.A, Türdurchgang mit Segmentbogen (200/250-270 cm), horizontal und vertikal verlaufende Elektroleitungen (mit Zementmörtel verputzt), eine Lampenfassung sowie ein Lichtschalter im Bereich der Tür T-E1.1 / leichte Farb- und Putzabplatzungen, einige kleinere Risse, Feuchtigkeitsschäden, Salzausblühungen, Verfärbungen, im Bereich des Fensters F-E1.3 Mauerwerk teilweise sichtbar, rote Schleifspuren der Tür T-E1.1
Wand W-E1.B	Innenwand zu Raum E2, 18,5 cm, nicht tragend, Ziegelmauerwerk, verputzt (vermutlich Kalkputz) mit weißem Anstrich, Tür T-E2.1 in Wand W-E1.B, Eisensturz sichtbar, Stütze S-E2.1 in Wand W-E1.B, Wandvorsprung (Ecke Wand W-E1.B / Wand W-E1.C), horizontal und vertikal verlaufende Elektroleitungen (mit Zementmörtel verputzt), ein Lichtschalter im Bereich der Tür T-E2.1 / leichte Farb- und Putzabplatzungen, einige kleinere Risse, Feuchtigkeitsschäden, Verfärbungen, im Bereich der Tür-E2.1 stärkere Putzabplatzungen (Mauerwerk teilweise sichtbar)

Abb. 125: Blick Richtung Wand W-E1.A und Fenster F-E1.1, links: Wand W-E1.E mit Tür T-E1.3, Mai 2020

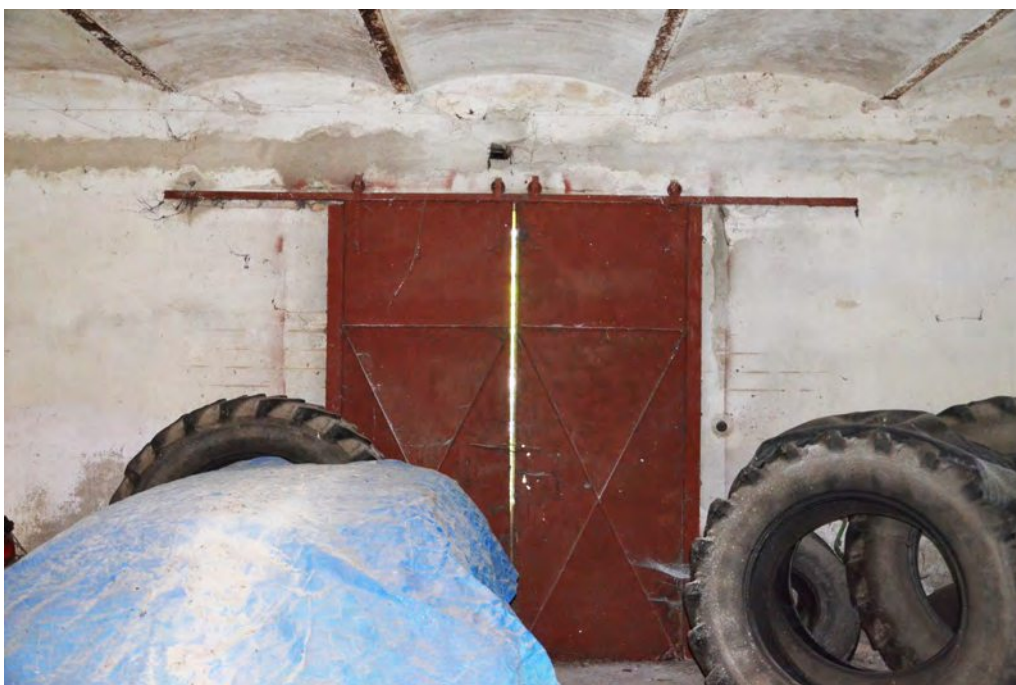
Stützen S-E1.1 - S-E1.6	Stützen, zirka 60/75 cm, tragend, Ziegelmauerwerk, verputzt (vermutlich Kalkputz) mit weißem Anstrich / leichte Farb- und Putzabplatzungen, einige kleinere Risse, an den Kanten teilweise auch größere Abplatzungen, Feuchtigkeitsschäden, Verfärbungen
Fenster F-E1.1 - F-E1.6	Eisensprossenfenster mit flachem Segmentbogen, entstehungszeitlich, zirka 125/160 cm, Stichhöhe 15 cm, Parapethöhe 100 cm, Sturzunterkante 260-275 cm, insgesamt 36 Glasfelder, integrierter Klappflügel (vier Glasfelder), nach außen öffnend / Korrosion, leichte Verformungen, fehlender Klappflügel bei Fenster F-E1.4 (durch eine größere Glasscheibe ersetzt), Glasscheiben teilweise blau gefärbt (Färbung stammt aus der Zeit der Grünfütter-Trocknungsanlage, dadurch blieben die Pflanzen länger grün)
Türen T-E1.1 - T-E1.2	Schiebetür, entstehungszeitlich, zwei Eisentürblätter (jeweils zirka 105/280 cm), Eisenblech genietet, auf der Innenseite teilweise ausgekreuzt, hängend (auf Laufschiene), zwei Rollen je Türblatt, innen vor der Wand laufend, roter Anstrich (bei Tür T-E1.1 auf Außenseite grüner Anstrich) / Farbabplatzungen, Korrosion, Hängevorrichtung beschädigt, äußere Türgriffe fehlen, kein Schloss vorhanden, nicht öffnenbar

Abb. 127: Wand W-E1.A und Tür T-E1.1, Mai 2020

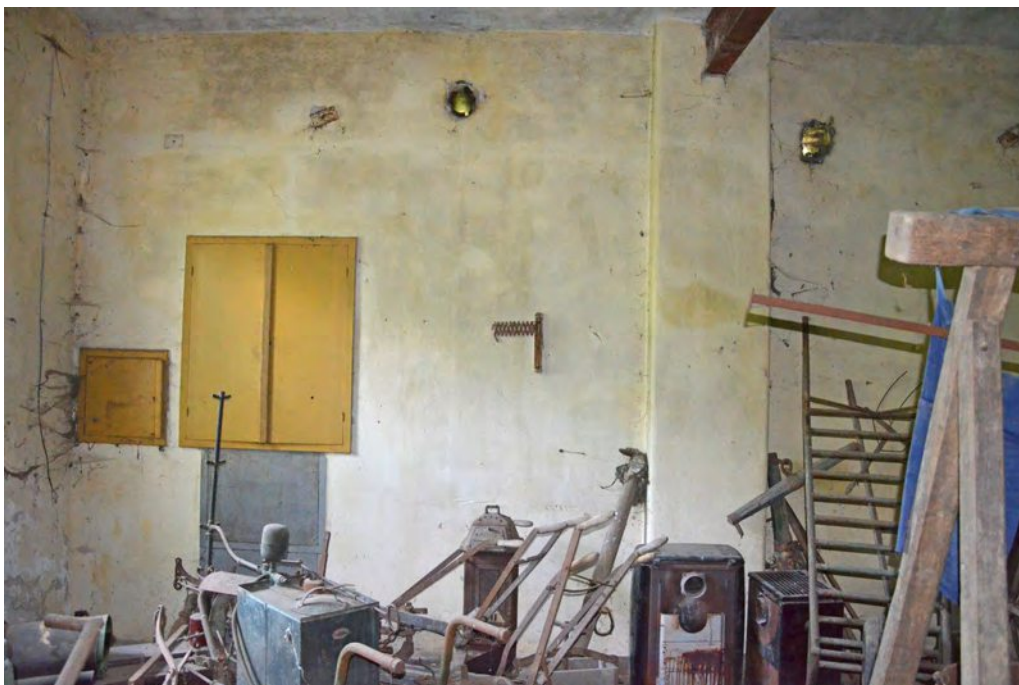
Wand W-E2.B	Ostseitige Außenwand, zirka 50-55 cm, tragend, Ziegelmauerwerk, verputzt (vermutlich Kalkputz) mit hellgelben Anstrich, darunter noch weiße Farbschicht erkennbar, ein Wandvorsprung in Achse eines Hauptträgers der Kappendecke, zwei Wanddurchbrüche im Bereich des Wandvorsprungs (zirka 15/15 cm, vermutlich aus der Zeit der Grünfütter-Trocknungsanlage), zwei Verteilerkästen mit gelben Holztüren (44/44 cm und 90/110 cm, Tiefe zirka 30 cm), ein Verteilerkasten mit Metalltür (72/118 cm, nicht öffenbar), Wandhalterung mit Scherenmechanik / leichte Farb- und Putzabplatzungen, einige kleinere Risse, Kratzer, Bohrlöcher, Feuchtigkeitsschäden, Salzausblühungen, Verfärbungen
Wand W-E2.C	Innenwand zu Raum E3, vermutlich aus der Zeit der Grünfütter-Trocknungsanlage, 15 cm, nicht tragend, Ziegelmauerwerk, verputzt (vermutlich Kalkputz) mit hellgelben Anstrich, Höhe zirka 270 cm (reicht nicht bis zur Decke von Raum E2), Tür T-E3.1 in Wand W-E2.C / leichte Farbabplatzungen, einige kleinere Risse, Verfärbungen

Abb. 133: Blick Richtung Wand W-E2.B, links: Wand W-E2.A, Mai 2020

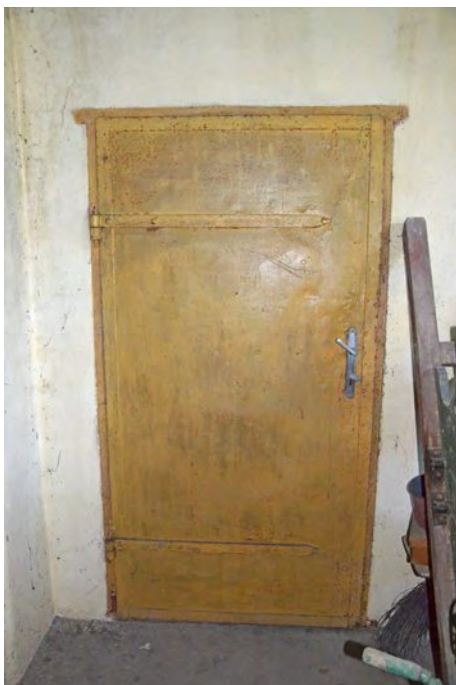
Tür T-E2.1	Drehflügeltür, entstehungszeitlich, zirka 101/200 cm, Eisentürblatt, Eisenblech genietet, zwei Langbänder, Kastenschloss, gelber Anstrich (vermutlich aus der Zeit der Grünfutter-Trocknungsanlage), auf Seite der Wand W-E1.B roter Anstrich und Türblatt ausgekreuzt / Farbabplatzungen, Verfärbungen, Korrosion, Türgriff ausgetauscht (vermutlich aus der Zeit der Grünfutter-Trocknungsanlage)
Tür T-E2.2	Drehflügeltür mit Oberlichte und Seitenteil, vermutlich aus der Zeit der Grünfutter-Trocknungsanlage, zirka 80/200 cm, Türblatt und Seitenteil aus Holz mit jeweils dreiteiliger Verglasung, Oberlichte aus Holz mit vierteiliger Verglasung, Sturzunterkante 260-275 cm, Einsteckschloss, gelber Anstrich / Farbabplatzungen, Verfärbungen
Tür T-E2.3	Doppelflügeltür mit Oberlichte, entstehungszeitlich, nach außen öffnend, zirka 118/200 cm, Eisentürblätter, Eisenblech genietet, zwei Langbänder je Türblatt, Türblätter innenseitig ausgekreuzt, Kastenschloss, grüner Anstrich, Oberlichte: Eisensprossenfenster mit flachem Segmentbogen, zirka 118/60 cm, Stichhöhe 15 cm, insgesamt 10 Glasfelder, Sturzunterkante 260-275 cm / Farbabplatzungen, Verfärbungen, Korrosion, Türklinke fehlt, nicht offenbar

Abb. 135: Tür T-E2.1 in Wand W-E2.D, Mai 2020

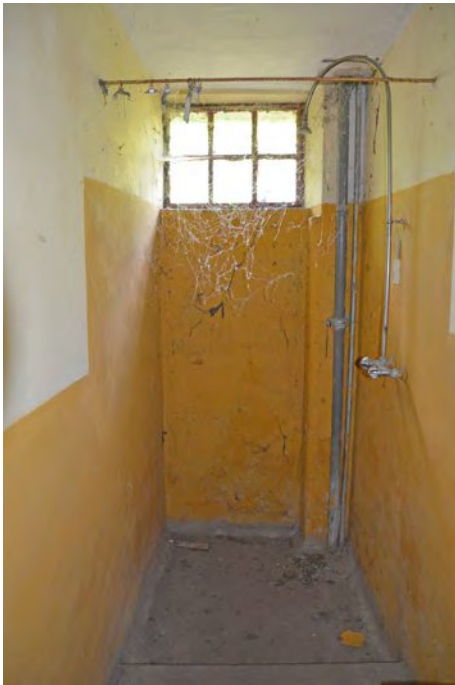
Der rechteckige Raum E3 befindet sich im Erdgeschoß des Magazingebäudes und wird vom Raum E2 aus erschlossen. Der Raum wurde vermutlich zur Zeit der Grünfütter-Trocknungsanlage errichtet und diente als Sanitäranlage. Die Sanitärausstattung ist weitgehend erhalten, jedoch nicht mehr funktionsfähig. Aufgrund von Feuchtigkeit kam es zu Farbabplatzungen, Verfärbungen sowie Korrosion.

Abb. 140: Blick Richtung Wand W-E3.B, Mai 2020

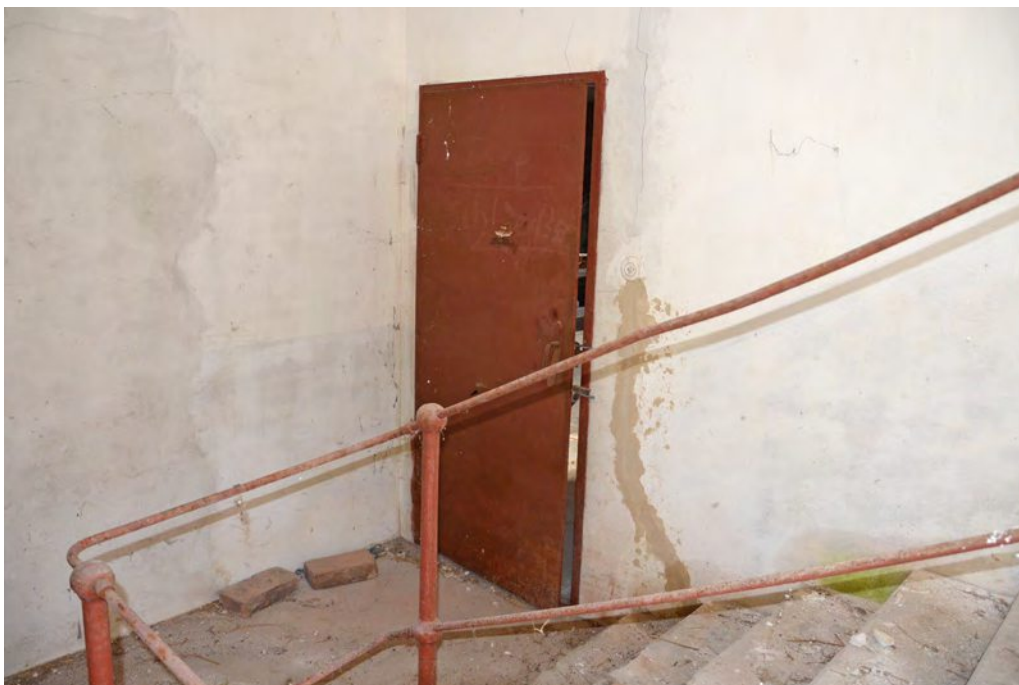
Abb. 146: Blick Richtung Wand W-E4.D und Tür T-E4.1, rechts: Wand W-E4.A, Oktober 2020

- Tür T-E4.1** Drehflügeltür aus Stahl, zirka 85/194 cm, vermutlich aus der Zeit der Grünfütter-Trocknungsanlage, Einsteckschloss, roter Anstrich / Farbabplatzungen, Verfärbungen, Korrosion

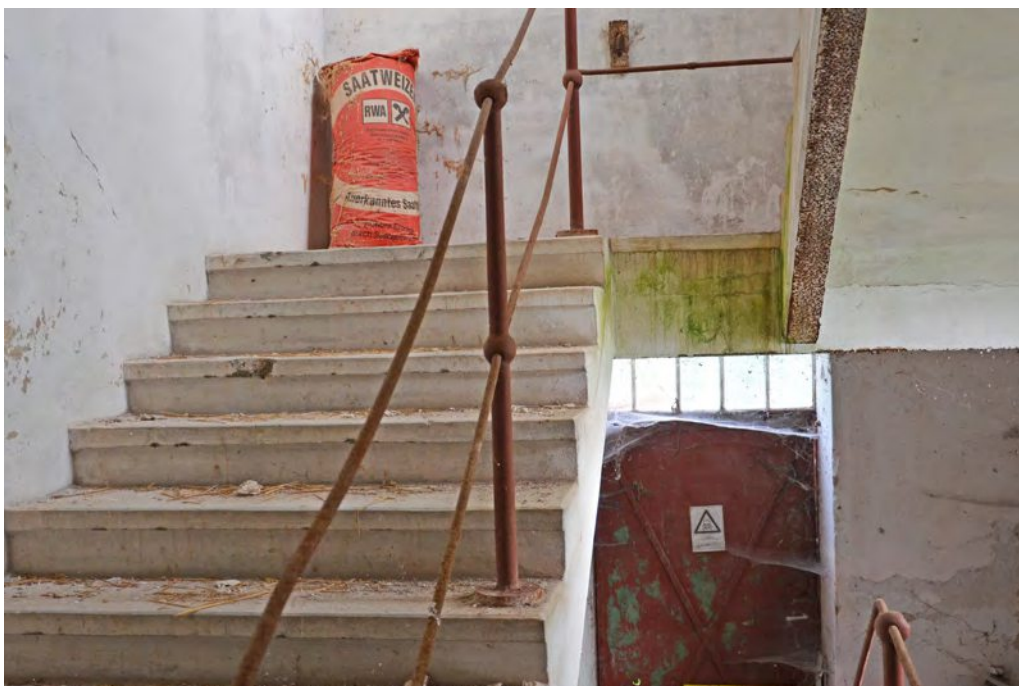
Abb. 147: Blick Richtung Wand W-E4.B und Tür T-E4.2, links: Wand W-E4.A, Oktober 2020

- Stiege E4 - O2** Zweiläufige Stiege mit Zwischenpodest, entstehungszeitlich, traversenunterstützt, Lauflänge zirka 330 cm, Breite zirka 129 cm, 12 Steigungen (zirka 16/30 cm), Keilstufen aus Beton, profiliert, verputzte Untersicht mit weißem Anstrich, innenliegendes Geländer aus Eisen mit rotem Anstrich, bestehend aus sechs Stehern, einem Kniegurt und einem Handlauf / abgenutzt, einige kleinere Abplatzungen und Risse (vereinzelt auch größere), Farbabplatzungen, Feuchtigkeitsschäden, biologischer Befall, Verfärbungen, leichte Korrosion der Podest- und Wangenträger, leichte Korrosion des Geländers

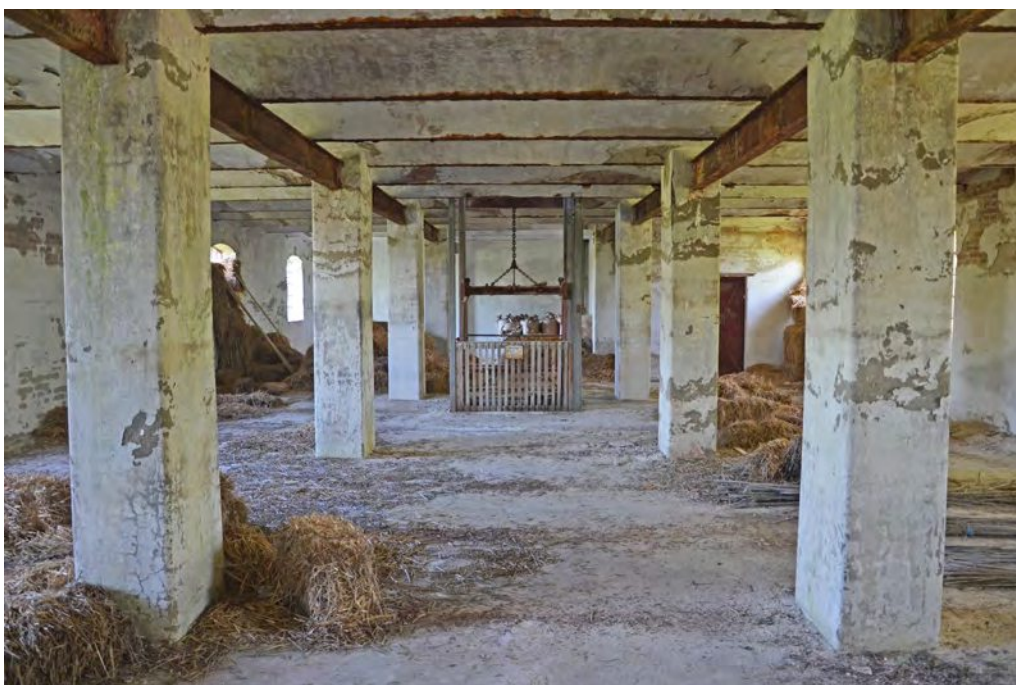
Fenster F-O1.1 - F-O1.9	Eisensprossenfenster mit flachem Segmentbogen, entstehungszeitlich, zirka 125/140 cm, Stichhöhe 15 cm, Parapethöhe 100 cm, Sturzunterkante 240-255 cm, insgesamt 30 Glasfelder, integrierter Klappflügel (vier Glasfelder), nach außen öffnend / Korrosion, Verformungen, freigelegte Fensteranschlussfugen, zerbrochene bzw. fehlende Glasscheiben bei Fenster F-O1.1 bis F-O1.6 sowie Fenster F-O1.8, fehlender Klappflügel bei Fenster F-O1.6 (durch eine größere Glasscheibe ersetzt), Glasscheiben teilweise blau gefärbt (Färbung stammt aus der Zeit der Grünfütter-Trocknungsanlage, dadurch blieben die Pflanzen länger grün)

Abb. 155: Blick Richtung Wand W-O1.B, Mai 2020

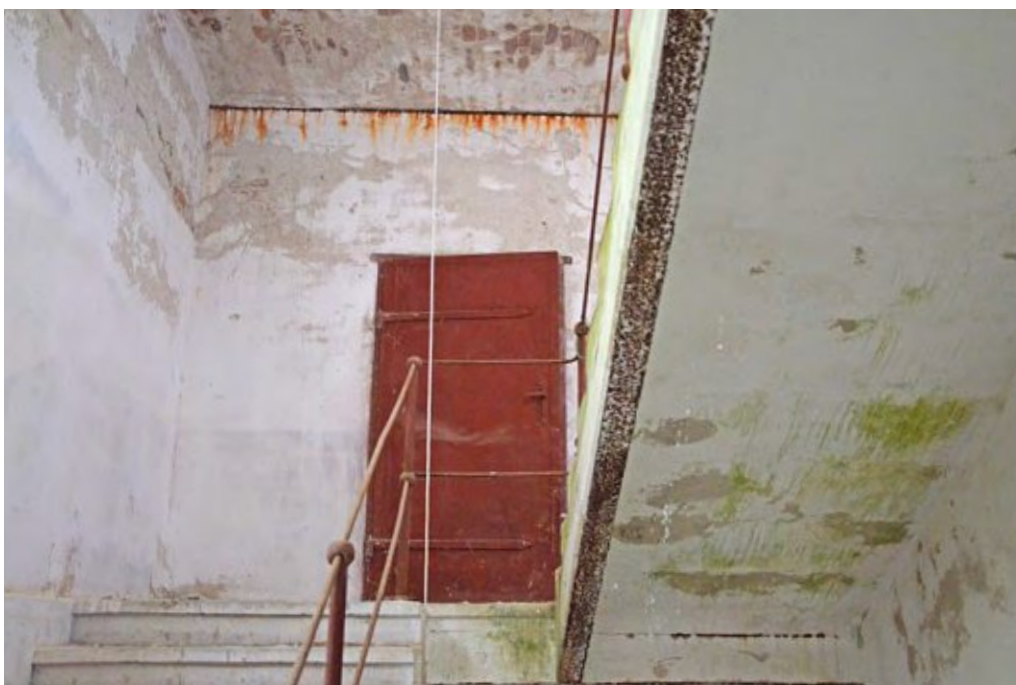
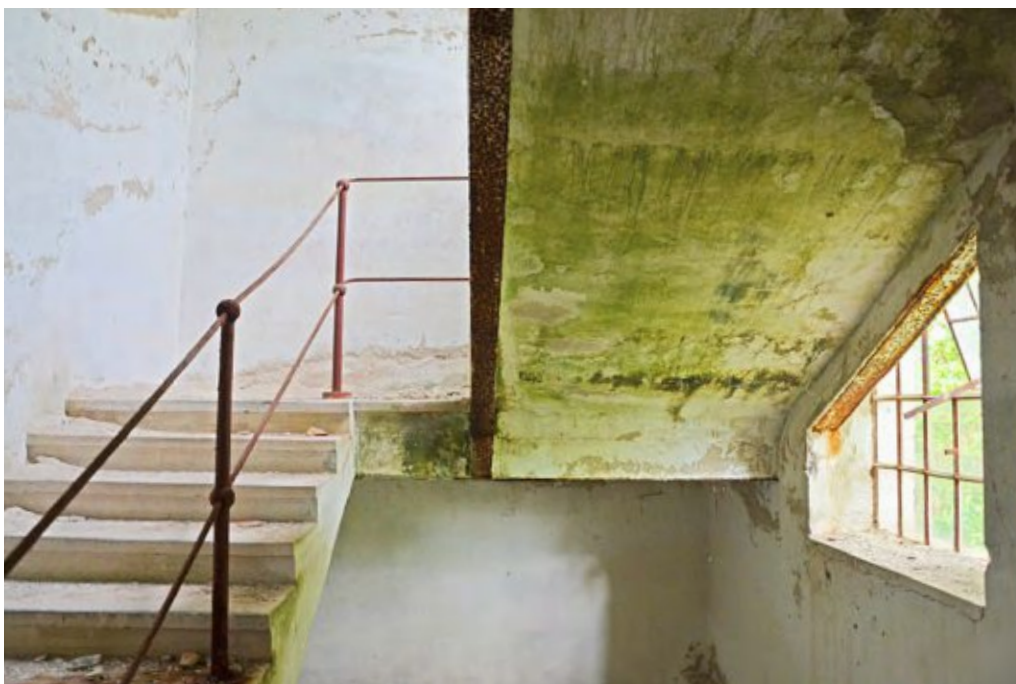
Der rechteckige Raum O2 befindet sich im ersten Obergeschoß des Magazingebäudes, ist Teil des Stiegenhauses und wird vom Raum E4 aus erschlossen. Das Schadensbild ähnelt dem des Raumes O1.

Abb. 159: Blick Richtung Wand W-O2.D, Mai 2020

Abb. 160: Blick Richtung Wand W-O2.B, Mai 2020

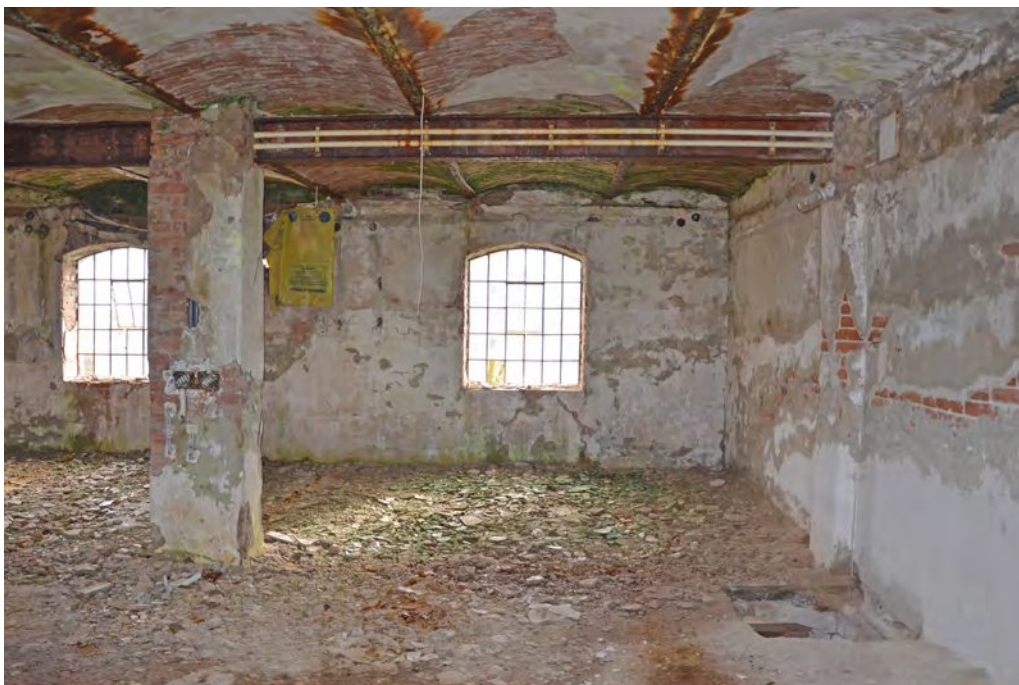
Ostseitige Außenwand, zirka 50-55 cm, tragend, Ziegelmauerwerk, verputzt (vermutlich Kalkputz) mit weißem Anstrich, ein Wandvorsprung in Achse eines Hauptträgers der Kappendecke, ein Wandvorsprung in Ecke Wand W-D1.B / Wand W-D1.C, horizontal und vertikal verlaufende Elektroleitungen, zwei Steckdosen, horizontal und vertikal verlaufendes Leitungsrohr (Durchmesser zirka 3 cm) / starke Farb- und Putzabplatzungen, Mauerwerk teilweise sichtbar, Feuchtigkeitsschäden, Salzausblühungen, biologischer Befall (vor allem in Ecke Wand W-D1.A / Wand W-D1.B), Verfärbungen, einige größere Risse

Abb. 166: Blick Richtung Wand W-D1.E, rechts: Wand W-D1.F, Oktober 2020

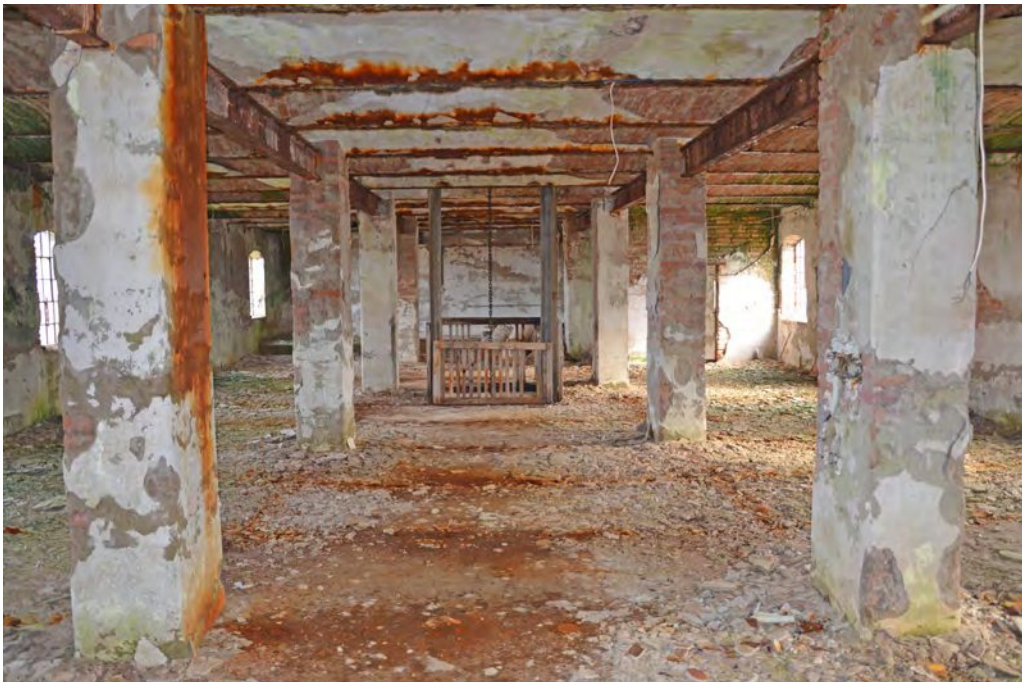
Eisensprossenfenster mit flachem Segmentbogen, entstehungszeitlich, zirka 125/140 cm, Stichhöhe 15 cm, Parapethöhe 90 cm, Sturzunterkante 230-245 cm, insgesamt 30 Glasfelder, integrierter Klappflügel (vier Glasfelder), nach außen öffnend / Korrosion, Verformungen, freigelegte Fensteranschlussfugen, zerbrochene bzw. fehlende Glasscheiben bei allen Fenstern, fehlender Klappflügel bei Fenster F-D1.2 (durch eine größere Glasscheibe ersetzt), teilweise Bewuchs auf den Fensterbänken

Abb. 168: Blick Richtung Wand W-D1.B, Oktober 2020

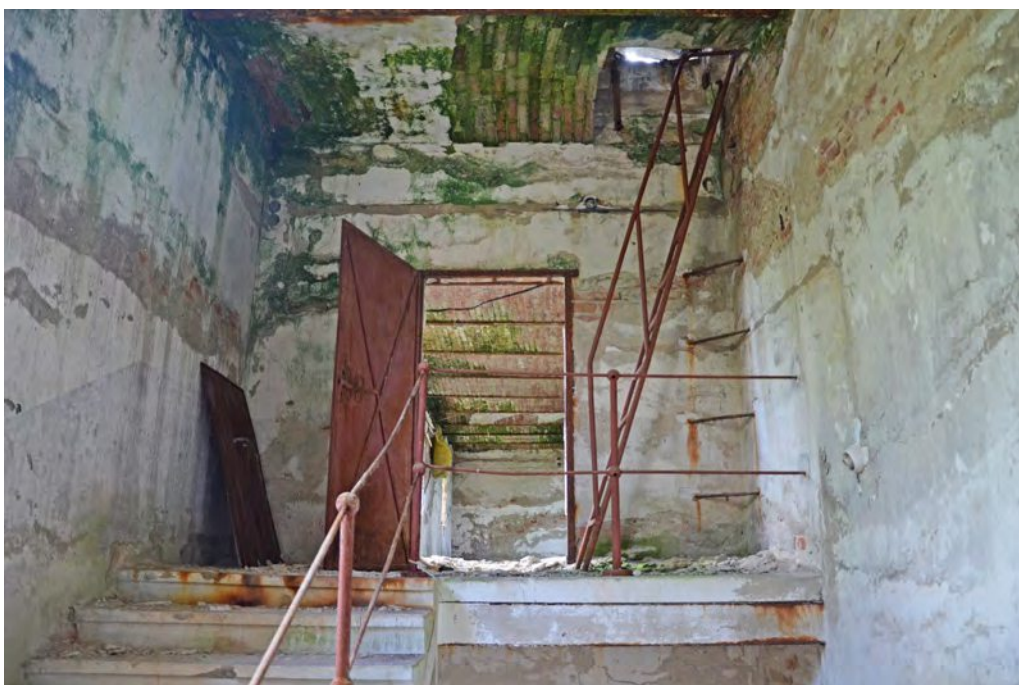
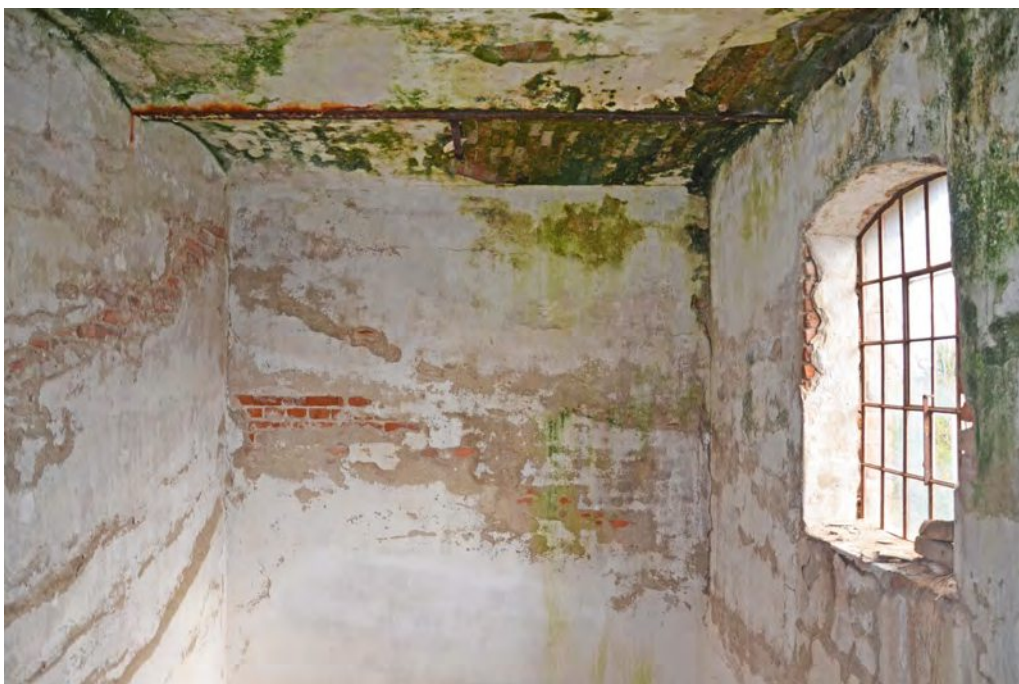
Der rechteckige Raum D2 befindet sich im zweiten Obergeschoß des Magazingebäudes, ist Teil des Stiegenhauses und wird vom Raum O2 aus erschlossen. Der Raum besitzt eine Kappendecke, die auf den äußeren Wänden sowie einer Innenwand lagert. Unmittelbar neben der Tür T-D2.1 befindet sich ein Dachaufstieg, der vermutlich aus der Zeit der Grünfutter-Trocknungsanlage stammt. Zumindest ist auf einem Foto aus dem Jahr 1962 keine Dachluke im Bereich des Stiegenhauses zu erkennen (siehe Abbildung 61, Seite 83). Das Schadensbild ähnelt dem des Raumes D1.

Abb. 170: Blick Richtung Wand W-D2.D, Mai 2020

Abb. 171: Blick Richtung Wand W-D2.B, Oktober 2020

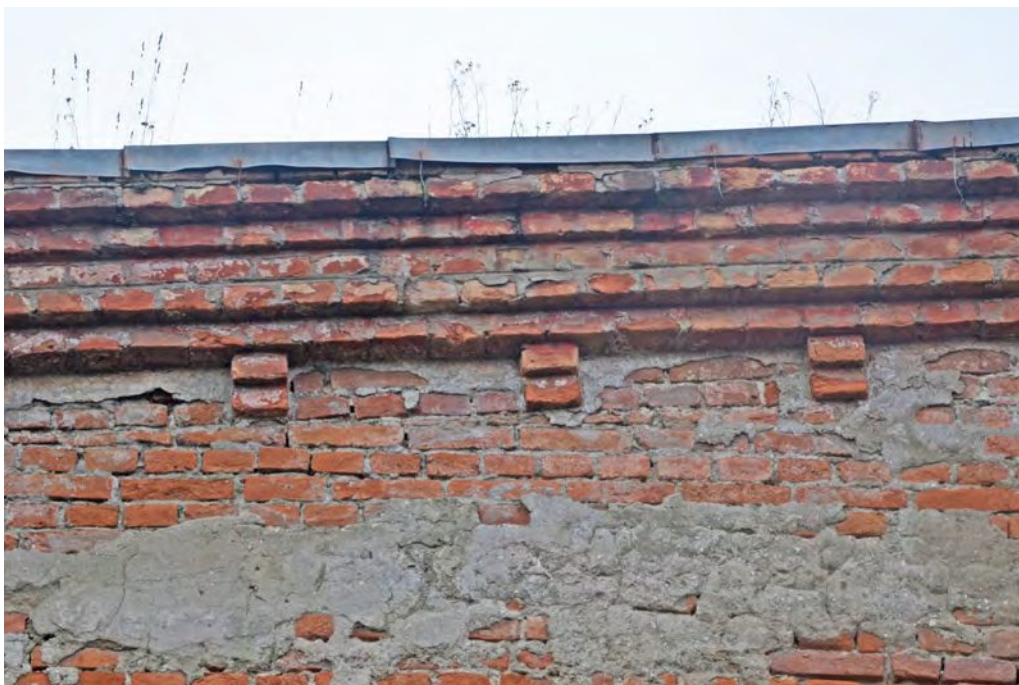
Die Ostfassade des Magazingebäudes ist einfach verputzt und mit einem hellgelben Anstrich versehen. Die Fassade wird durch Kordon- und Traufgesimse in Ziegeldekor horizontal gegliedert. Da man das Magazingebäude zwischen zwei anderen Bauten der Raffinerie errichtete, wurde das Kordongesimse nicht in voller Länge ausgeführt. Die Umrisse des ehemaligen Laboratoriums sind noch deutlich zu erkennen. Bei genauerer Betrachtung kann man auch noch den Schriftzug „*Creditul Minier*“ *Österreichisch-Rumänische Vertriebsgesellschaft mbH* entdecken. Der „darüberliegende“ Schriftzug der Grünfutter-Trocknungsanlage ist nicht mehr vorhanden. Zur Zeit der Grünfutter-Trocknungsanlage war ein Vordach aus Holz an der Fassade montiert. Die zahlreichen Löcher, in denen die Sparren des Daches befestigt waren, sind nicht zu übersehen. Die Türöffnung wurde mit einem segmentbogenförmigen Sturz in Ziegeldekor ausgestaltet. Die Dekorelemente sind zum Teil mit einem roten Anstrich versehen. Das Schadensbild ähnelt dem der Nordfassade.

Abb. 183: Detailansicht, Traufgesims, Mai 2020
