DIPLOMARBEIT

Der Unterbäck in Prissian

Geschichte. Bestandsaufnahme. Revitalisierung.

Mirjam Masoner

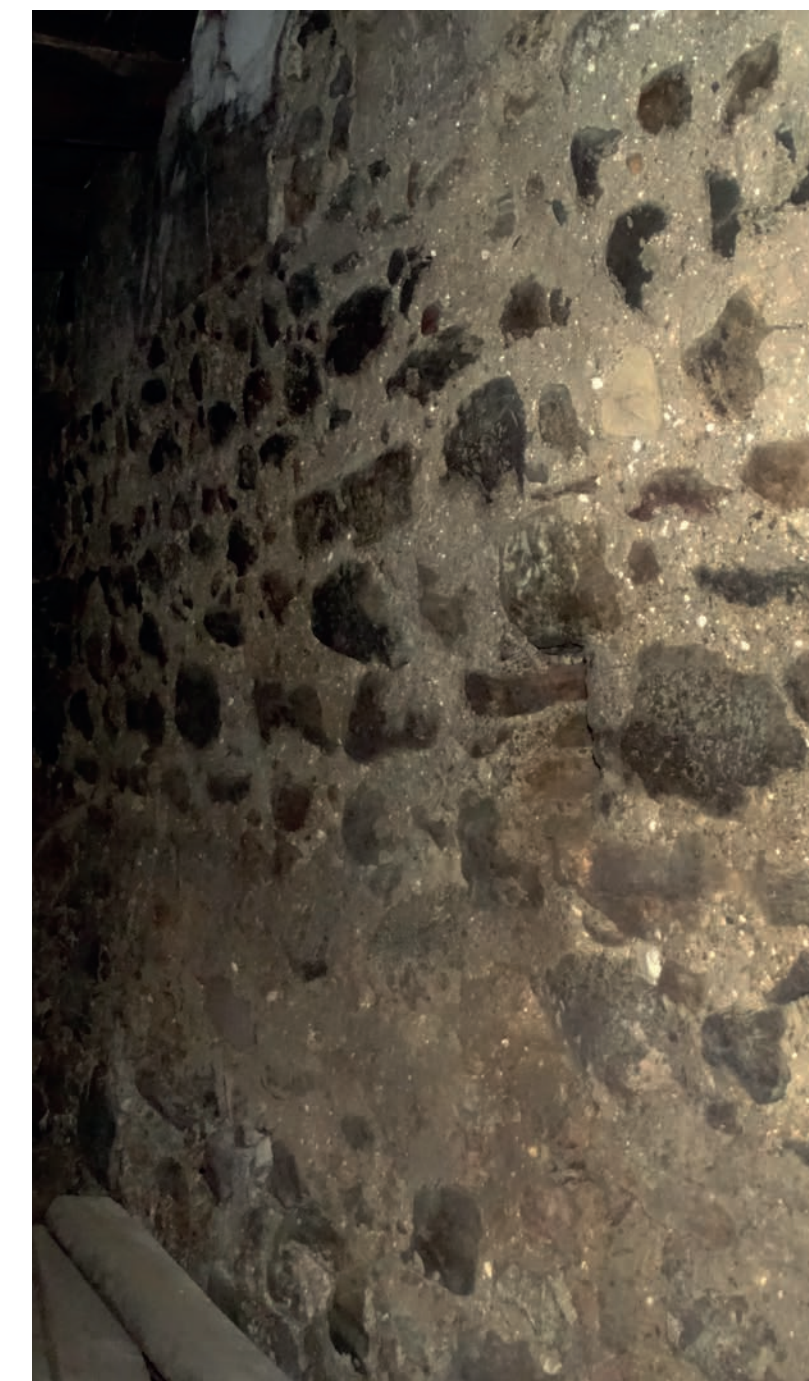
ABB. 102 ▲ Ehemaliger abgeschnittener Deckenbalken an der Nordwand des Kernbaus.

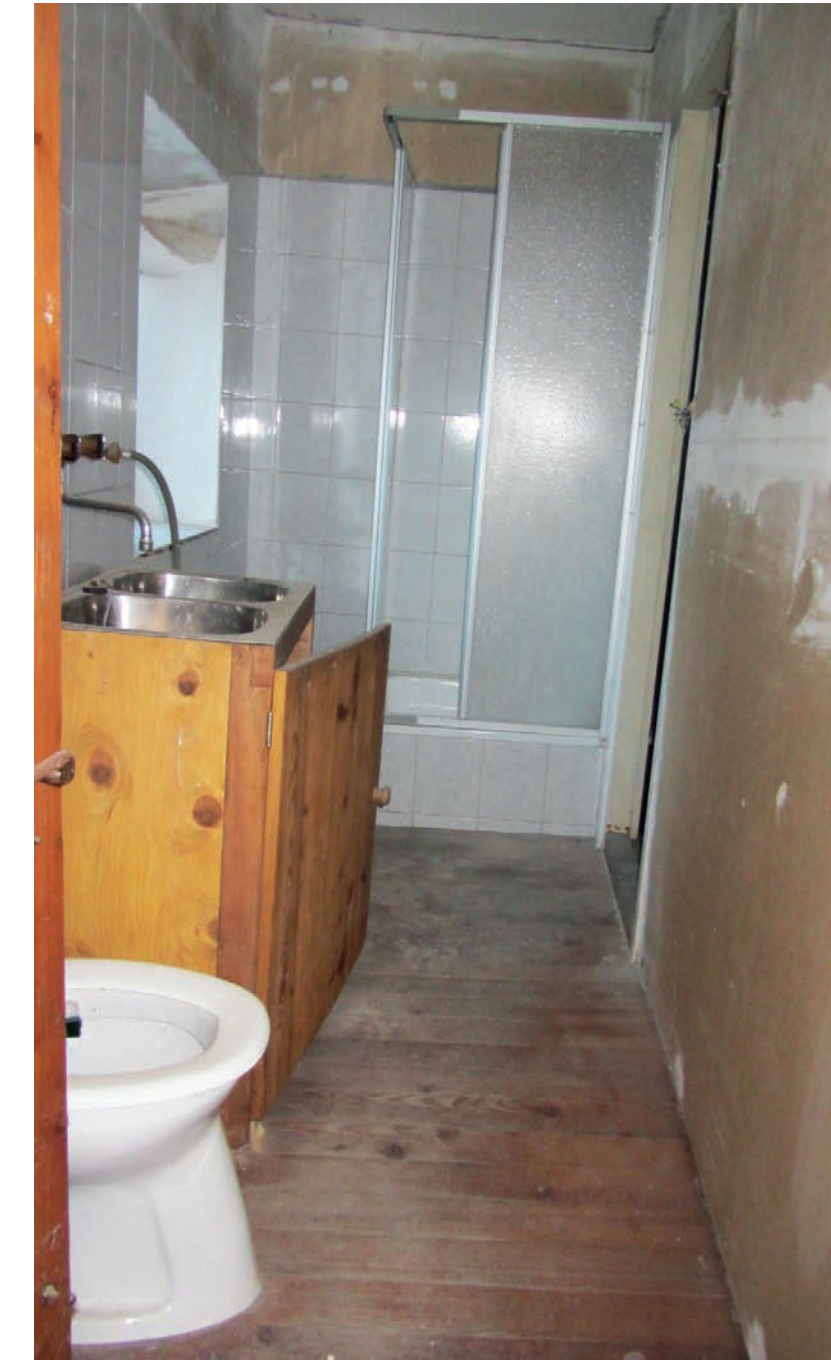
ABB. 233 ◀
Nachträglich eingebautes
Badezimmer mit Wänden
aus Gipskartonplatten.

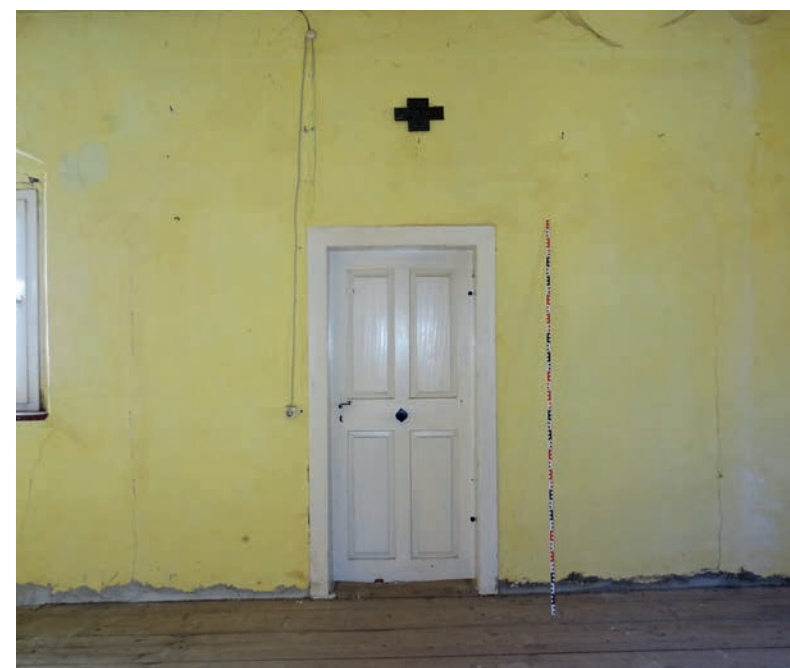
ABB. 255 ◀◀◀
Eingangstür in das Turmzim-
mer; Risse ersichtlich entlang
der ehemaligen Öffnung.
