DIPLOMARBEIT

Kellerviertel Heiligenbrunn

Baudokumentation und historische und soziale Betrachtungen

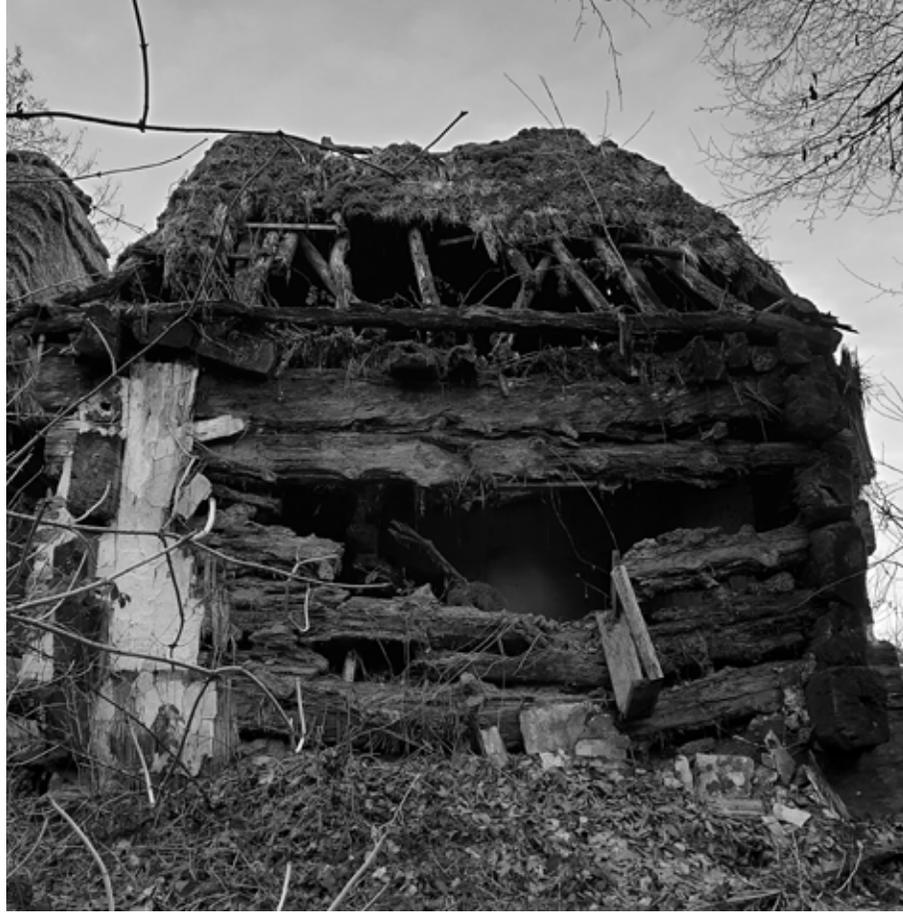
Abb. 2: Objekt Nummer 136. Die Rückseite gegenüber dem Wald ist bereits eingebrochen

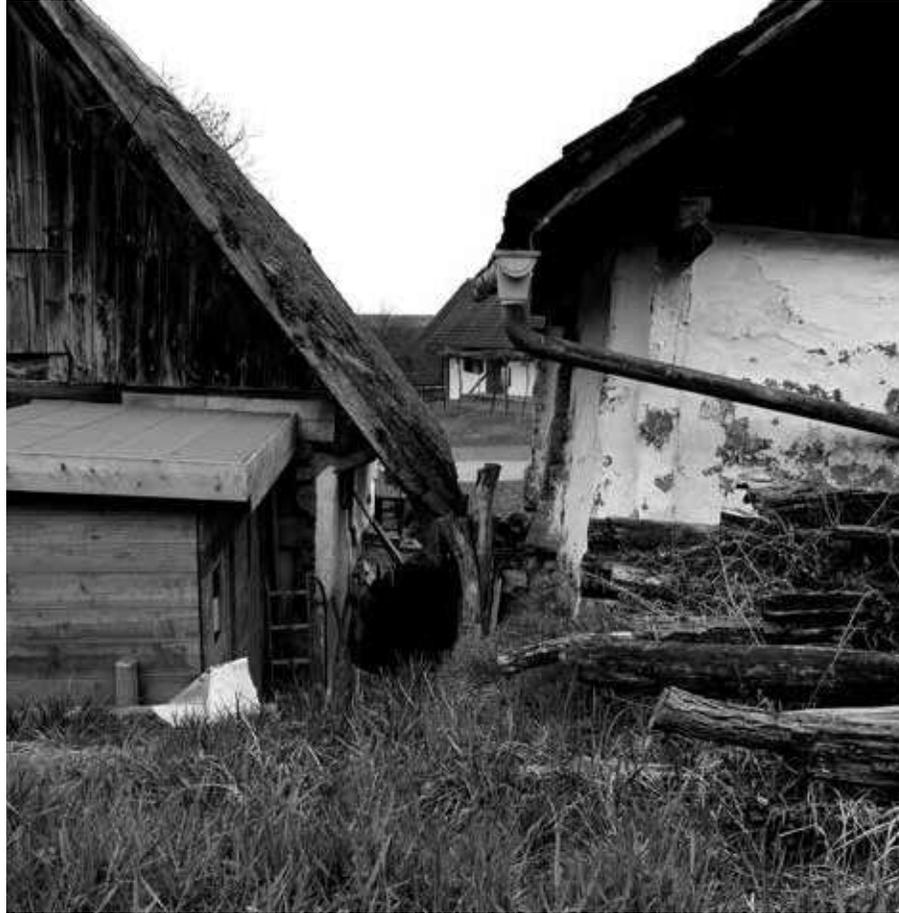
Abb. 41: Die Objekte 51 und 52 stehen dicht zusammen. Vermutlich wurde das Gelände dazwischen für den Anbau einer Sanitärzelle abgegraben

Bei dem Nachbarobjekt Nummer 51 wurde Erdmaterial ausgehoben, um, entgegen den Bestimmungen des Denkmalschutzes, eine Toilettenanlage hinten an das Kellerstöckl anzubauen. Dieser Aushub gefährdet aber das Objekt 52, außerdem kann sich Niederschlagswasser von der Dachfläche in der Grube sammeln und zu Schäden am Objekt 51 führen. Um das zu verhindern, hat man eine Regenrinne an der nordöstlichen Traufe angebracht, die Ableitung verläuft quer über die Nord-West Fassade. So rinnt das Dachflächenwasser entlang der Südwestfassade Richtung Straße ab. Die Wahrnehmung als denkmalgeschütztes Objekt ist dadurch maßgeblich gestört.

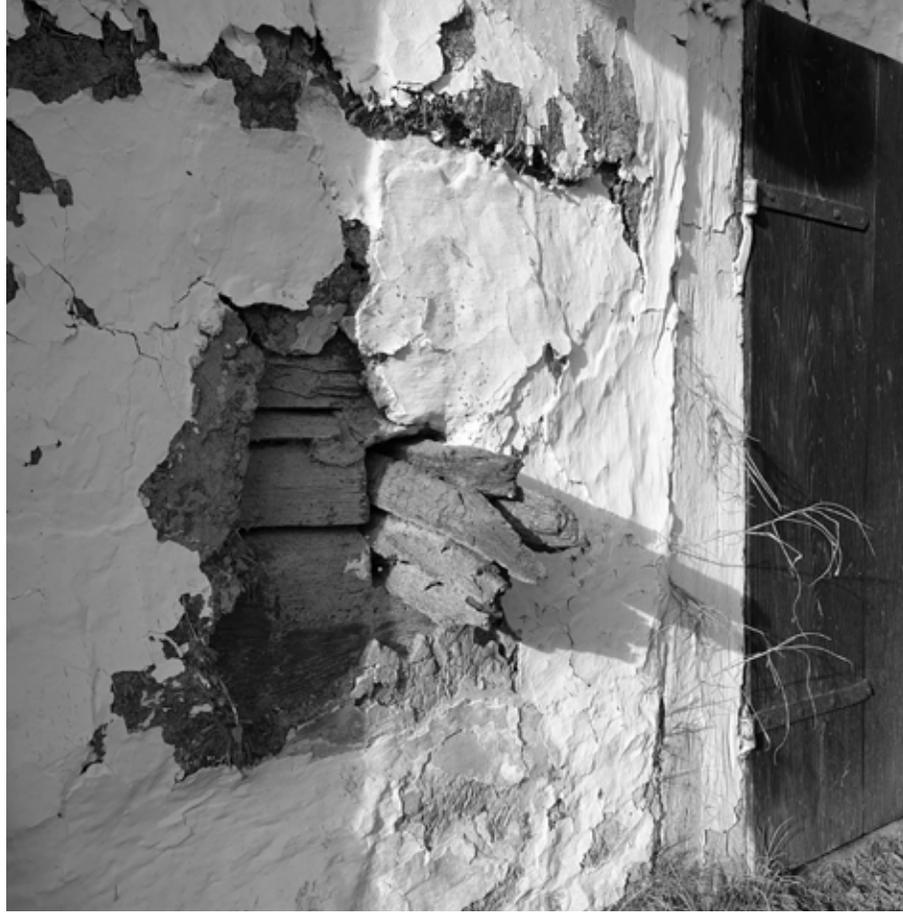
Abb. 113: Detail Objekt 75. Das Riegelloch wurde mit Holzstücken verschlossen

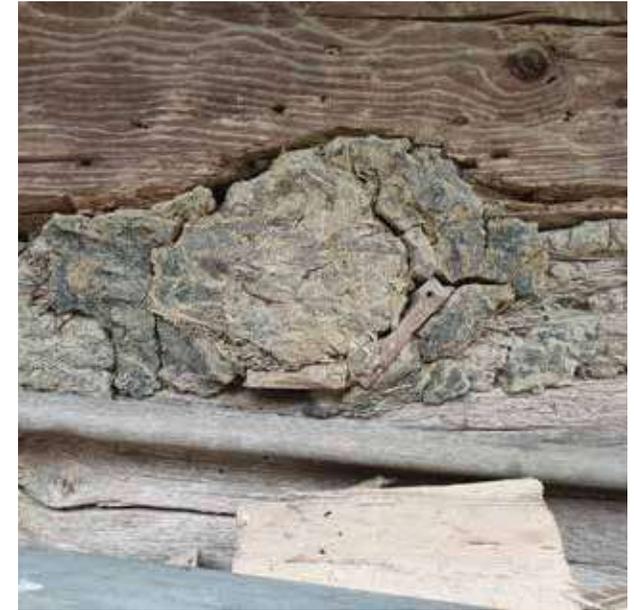
Abb. 118: Große Fugen wurden oft mit Lehm ausgefüllt, in diesem Fall mit Zugabe von Ziegelbruch

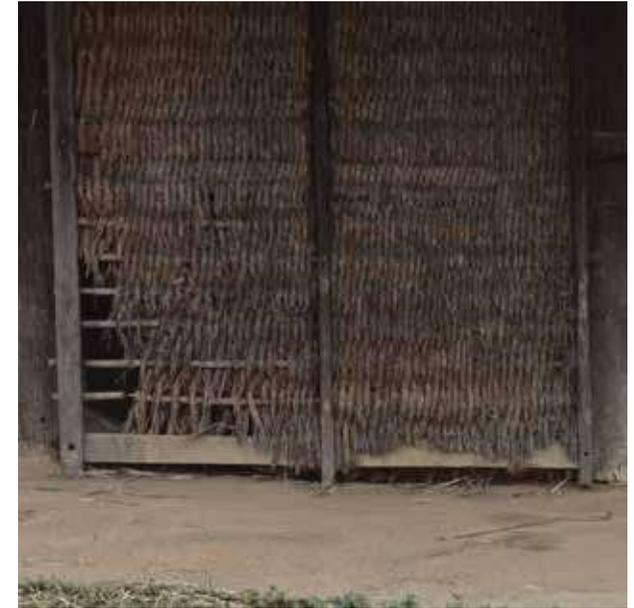
Abb. 142: Durch die Schäden wird die Konstruktion unter den gedrehten Strohzöpfen sichtbar

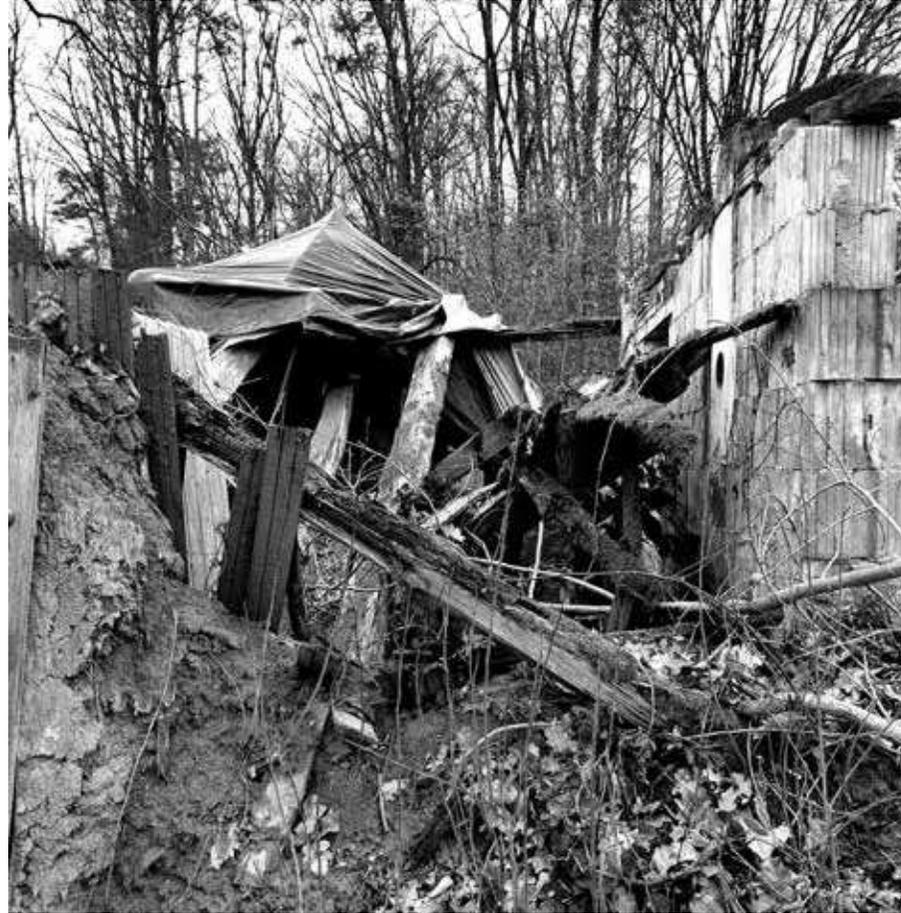
In der Dokumentation aus 1999 werden bereits massive Schäden am Dach und durch Unterspülung verursachte Setzungsrisse beschrieben. [Gerger, Holler, 1999, o.S.]

Abb. 147: Überreste des Objektes Nummer 113, das unter Denkmalschutz steht

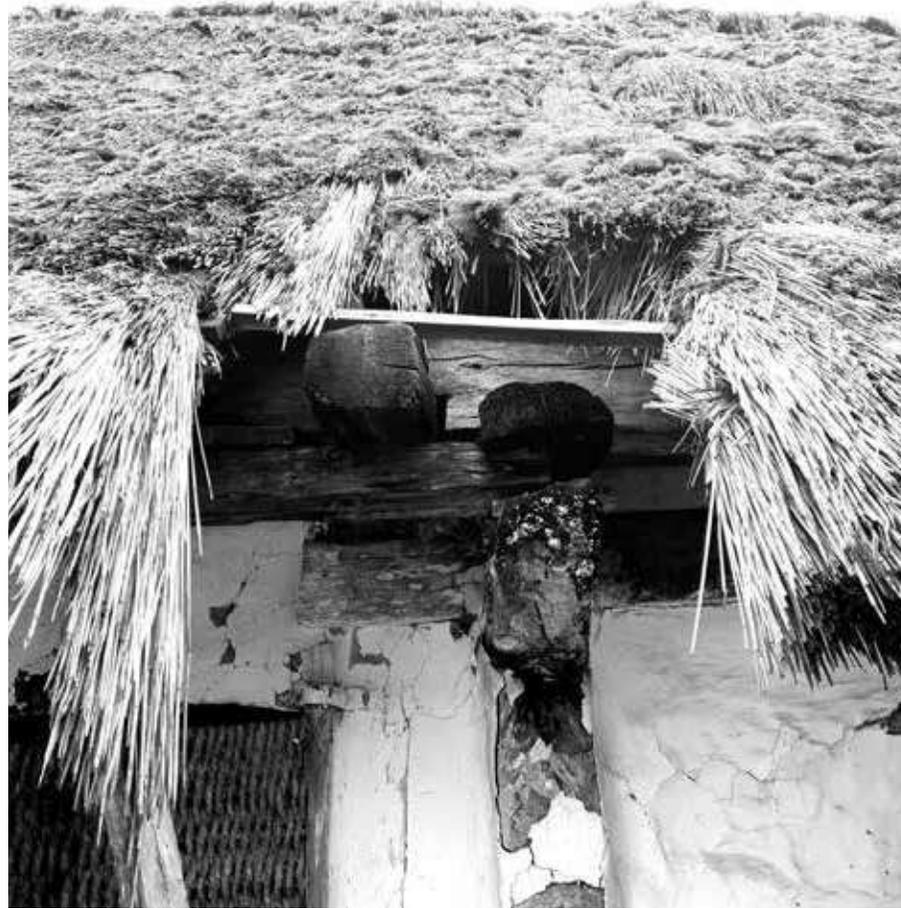
Abb. 149: Schäden am Strohdach des Objektes 130

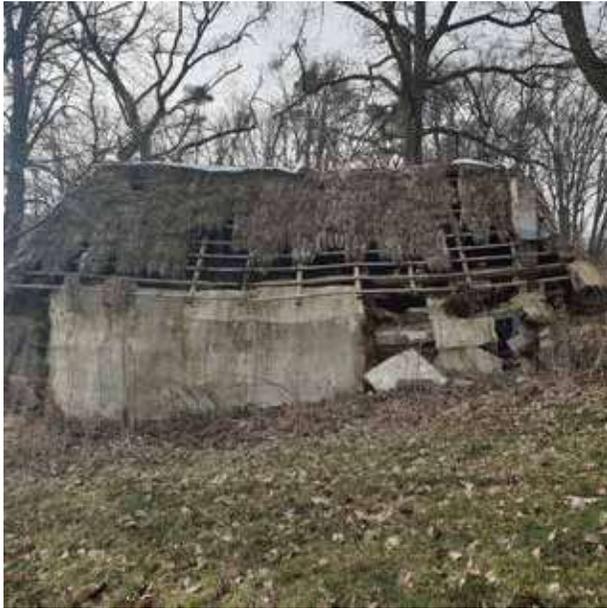
Abb. 150: Ein Teil der Rückwand des Objektes 111 (unter Denkmalschutz) ist bereits eingebrochen, das Dach ist nicht mehr funktionstüchtig

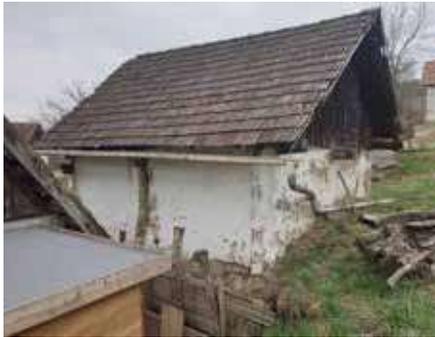
Abb. 156: Die Balkenköpfe müssen ordnungsgemäß verputzt werden, um Schäden am Holz zu verhindern

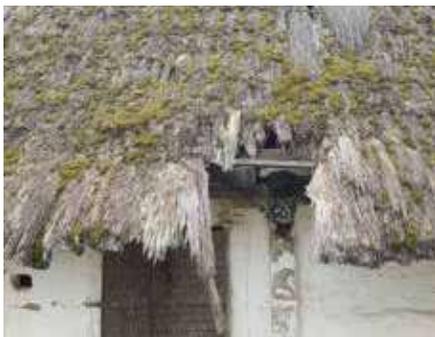
Abb. 157: Massive Schäden und Fehlstellen im Strohdach ziehen grobe Probleme an der Konstruktion durch eindringendes Niederschlagswasser nach sich
