DIPLOMARBEIT

Der Steinkellerhof bei Nöstach im Wienerwald

Geschichte, Bestandsaufnahme, Revitalisierung

Wien, September 2021

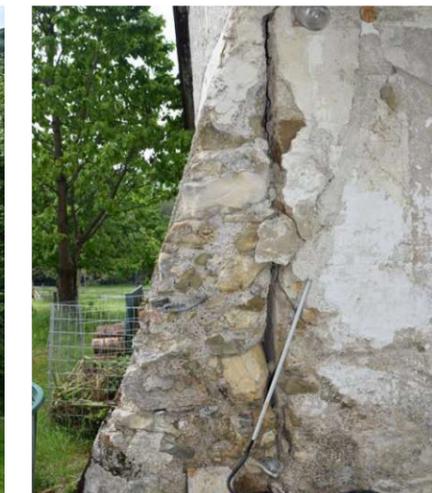
Abb. 91: Späterer Stützpfeiler.

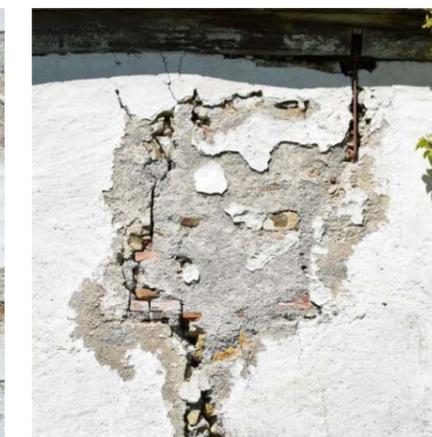
Abb. 95: Ehemalige Öffnung, Maueranker.

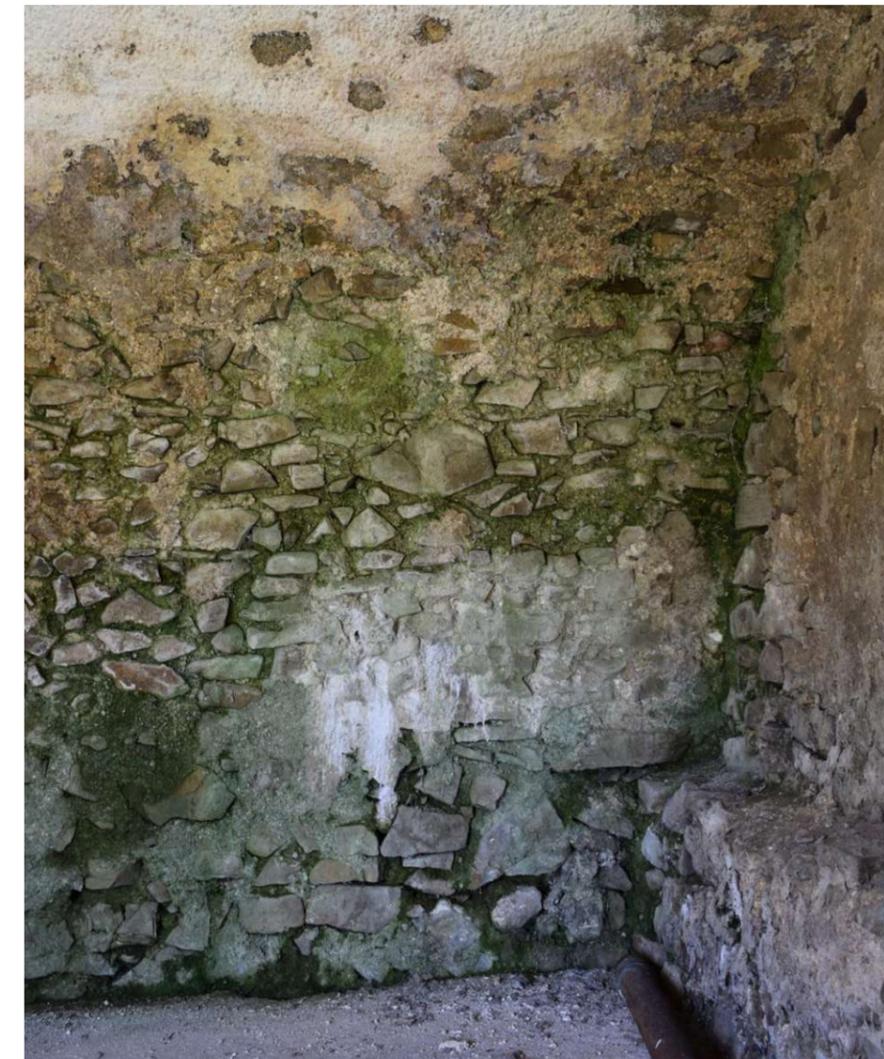
Abb. 124: Nordöstliche Raumecke mit Grünbelag auf den Wänden durch Feuchtigkeit.

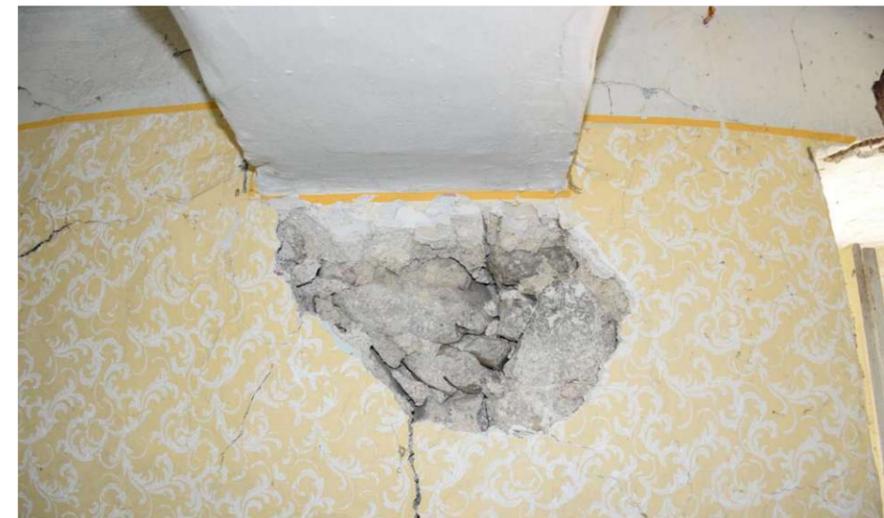
Abb. 134: Im Auflagerbereich des Trägers sind massive Putzabplatzungen und Risse im Mauerwerk zu verzeichnen.

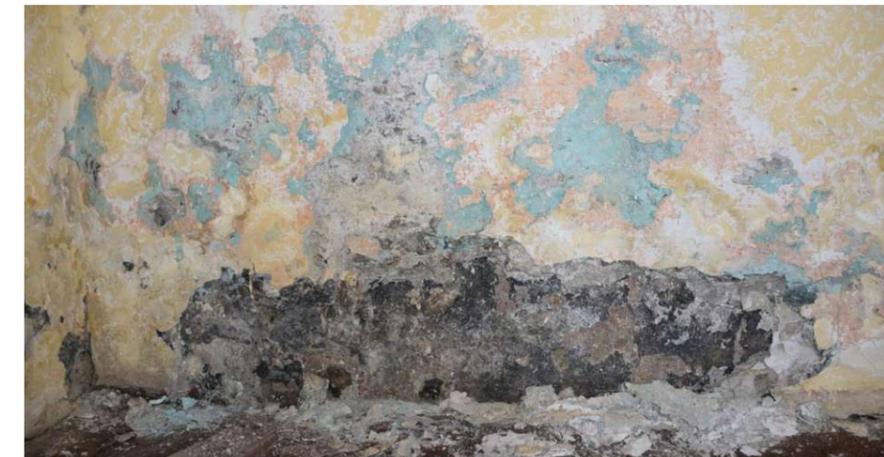
Abb. 135: Putzschäden im unteren Mauerabschluss der Nordwand, entstanden durch die Feuchtigkeit in der Bausubstanz.

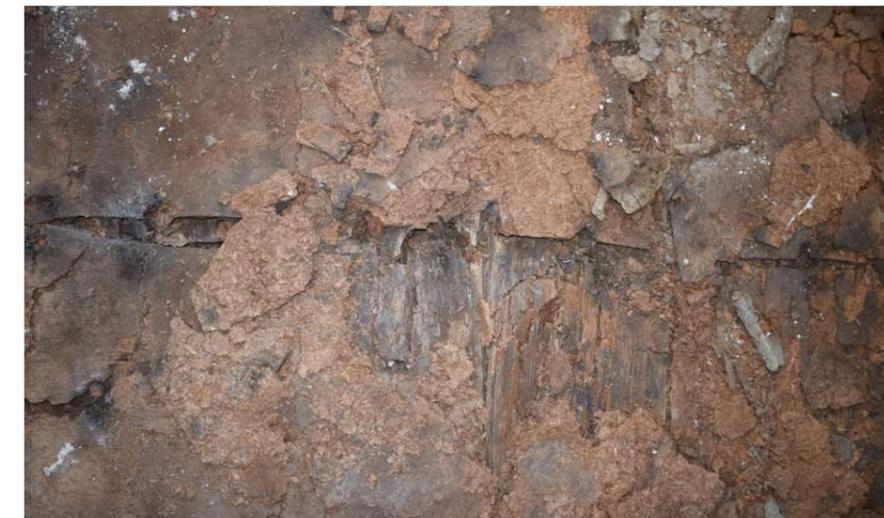
Abb. 136: Morscher Holzdielenboden, der direkt auf dem Erdreich verlegt wurde.

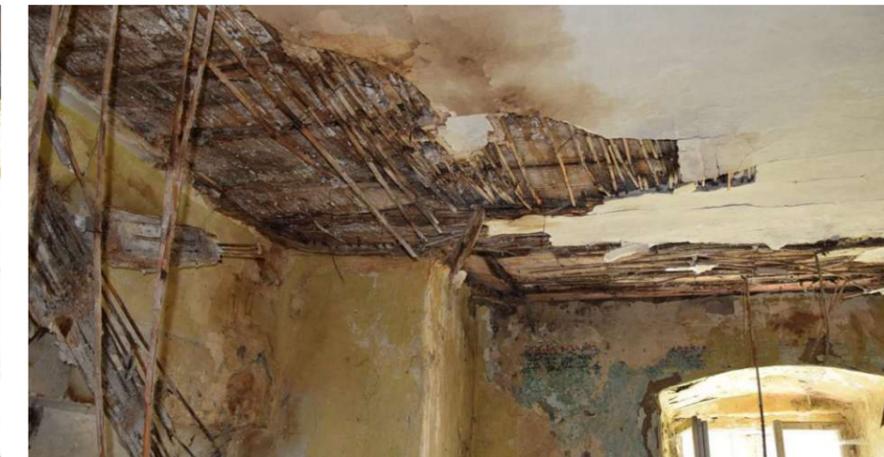
Abb. 140: Durch die massiven Schäden des Deckenputzes werden die als Putzträger verwendeten Schilfrohmatten und die darunter liegende Holzbalkendecke sichtbar.

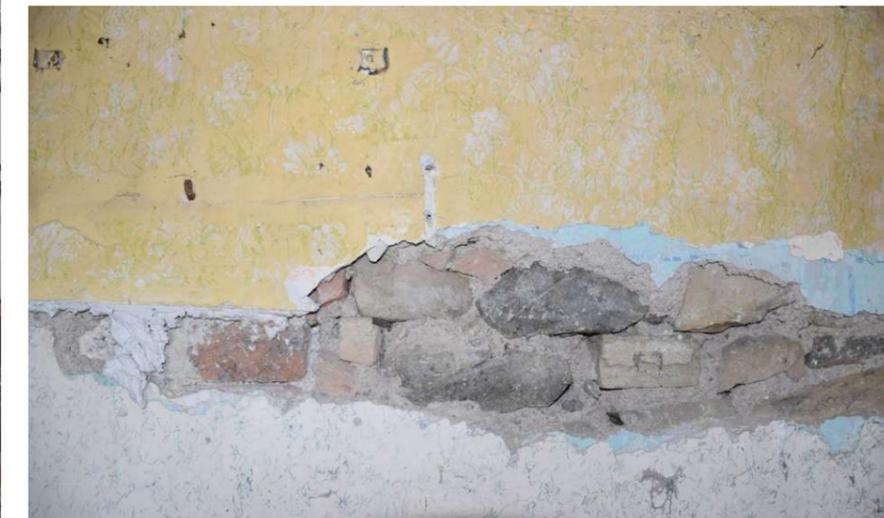
Abb. 141: Unter den Putzabplatzungen an der Nordwand kommt das Bruchsteinmauerwerk zum Vorschein.

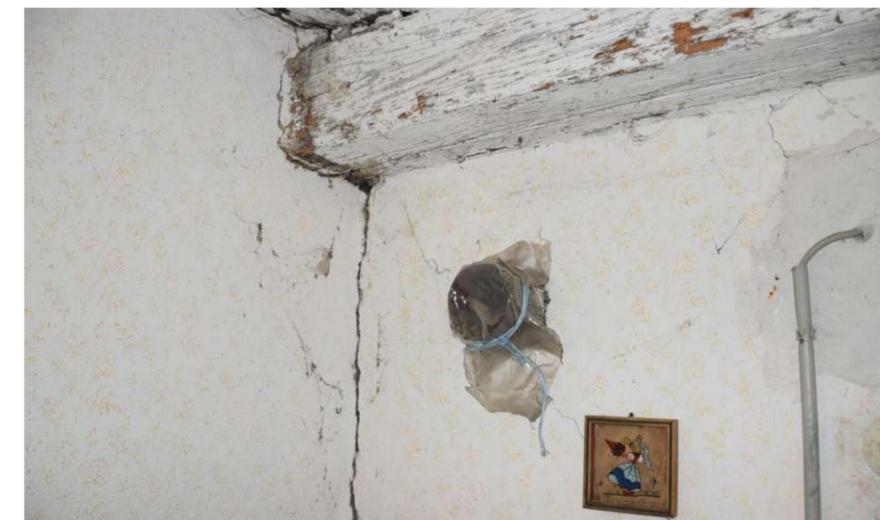
Abb. 145: Entlang der südwestlichen Raumecke verläuft ein Riss im Mauerwerk. Unter dem Holzbalken durchdringt ein Rohrsegment aus dem angrenzenden Turmspeicher mit Kaminschacht die Westwand.

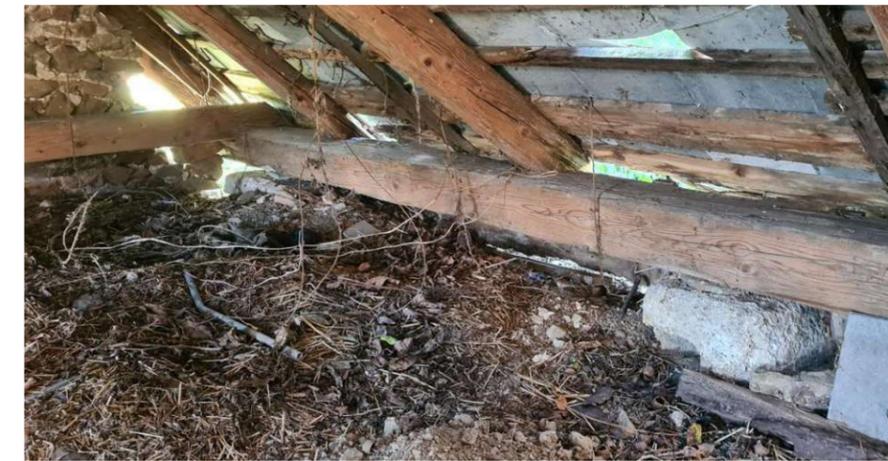
Abb. 156: Bodenbelag aus organischem Material und Schuttablagerungen. Schadhafte Eternitplatten und westliche Bruchsteinwand.

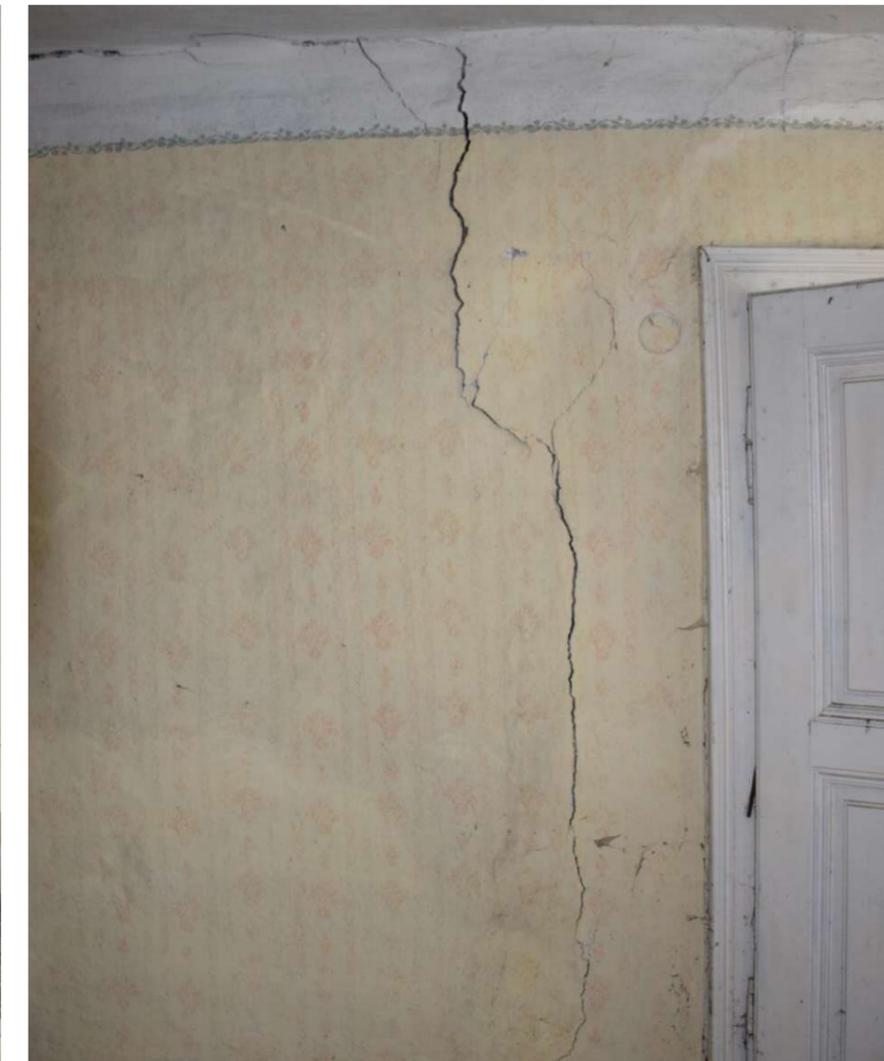
Abb. 168: Neben der Tür ist ein ausgeprägter Riss im Mauerwerk zu verzeichnen.

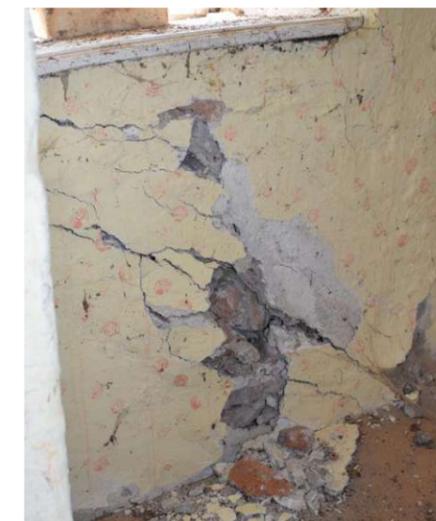
Abb. 172: Massive Schäden im Mauerwerk unter dem Fenster.

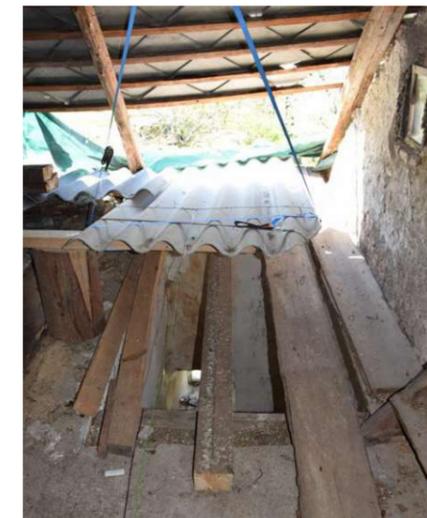
Abb. 180: Öffnung in der Decke über südlichem Hauseingangsbereich und stark beschädigtes Dach darüber.

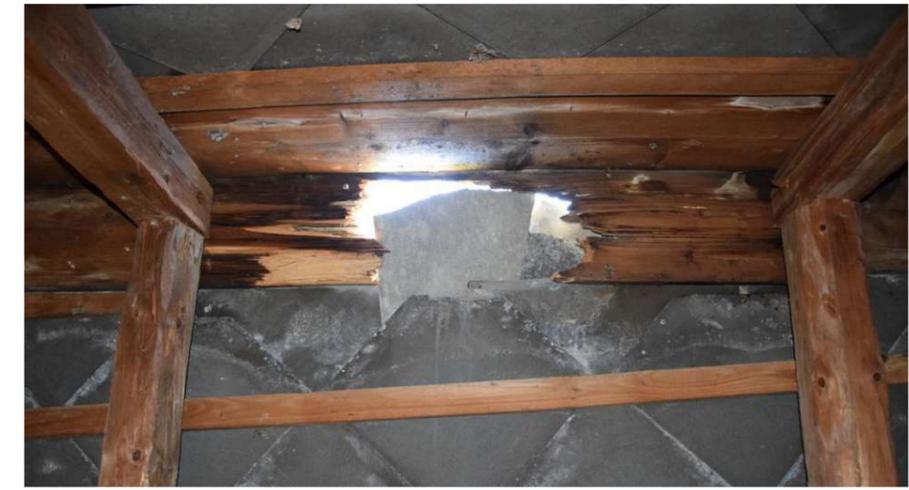
Abb. 184: Schaden im Firstbereich.

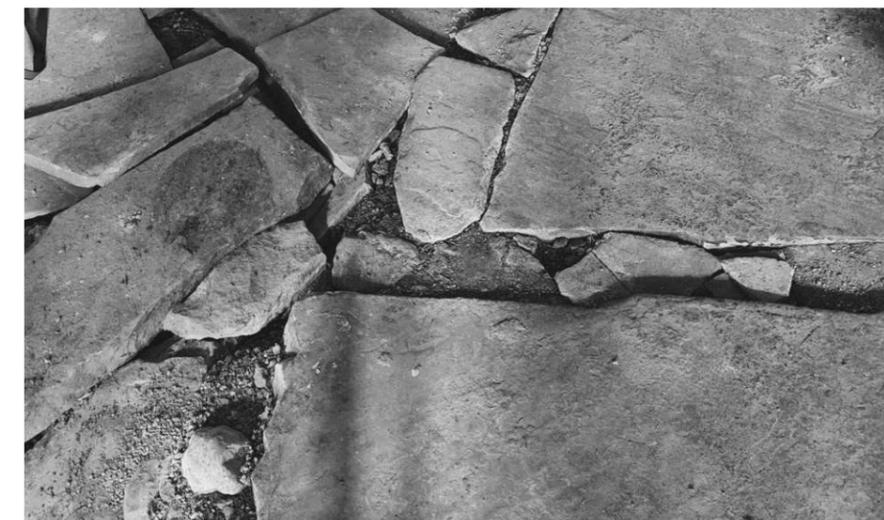
Abb. 192: Steinboden erlitt Frostsprengungen infolge der Wassermengen im Boden.
