Diplomarbeit

# DIE LUKASMÜHLE IN EYRS

ANALYSE AUFNAHME REVITALISIERUNG

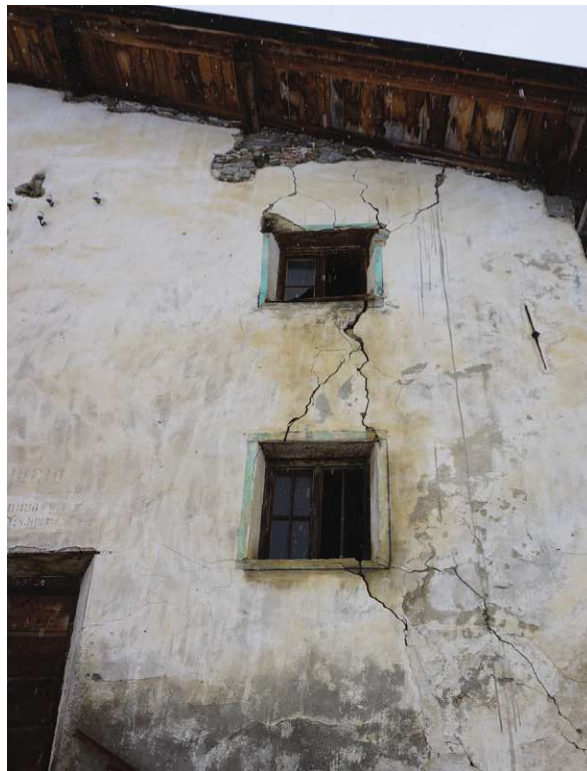
Das Steinmauerwerk der Südfassade ist verputzt und mit einem weißen Kalkbestrich versehen. An einigen Stellen bröckelt der Putz ab. Vor allem im östlichen Bereich gibt es sehr viele Schäden im Steinmauerwerk, zurückzuführen auf den Mühlenbetrieb und die dadurch verursachten Stöße. Zwischen dem Fenster im ersten Stock und dem Dach sind Risse aufgetreten, durch die das darunterliegende Mauerwerk ersichtlich ist. Die tragenden Wände bestehen aus Steinen in unterschiedlichen Größen, sind mit Mörtel verfugt und teilweise durch Ziegelsteine ausgebessert. Die Fensteröffnungen des Wohnbereiches sind mit einer grünen Farbe umrahmt (Fensterfasche), die größtenteils verblasst ist.

Abb. 2: Schäden im Steinmauerwerk

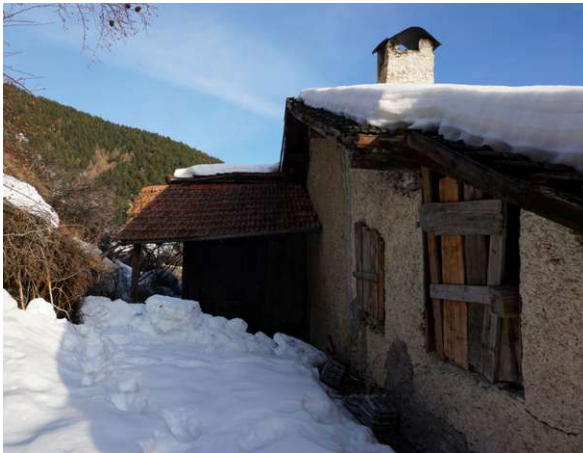
Die Nordseite ist größtenteils in den Hang eingegraben. Das tragende Steinmauerwerk ist verputzt. Einige Risse sind in der Fassade erkennbar, teilweise sind sie mit Mörtel wieder verschlossen. Am östlichen Ende befindet sich der Anbau 2, der ein Drittel der Nordfassade einnimmt. Eine Tür in der Nordwand führt in das Obergeschoss des Wohnhauses. Zwei Öffnungen führen in den Stadel. Gleich daneben befindet sich ein Loch im Erdreich, durch das das Licht in das darunterliegende Küchenfenster fällt. Die Öffnung ist ungefähr so breit wie das Fenster selbst.

Abb. 3: Nordfassade und Anbau 3

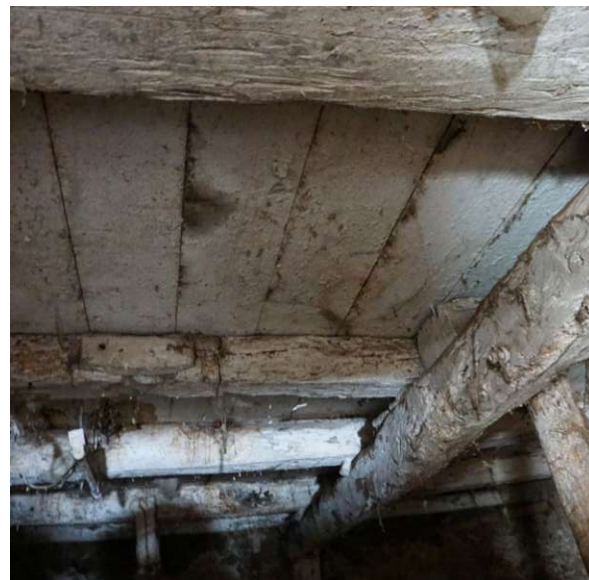
Der Deckenaufbau des Gebäudes besteht aus einer Holzbalkendecke. Sie setzt sich wie folgt zusammen: Kantholzbalken in einer Achsenentfernung von 0,7 m bis 1,2 m. Unmittelbar auf die Balken ist der Fußboden aufgebracht. Er besteht aus Holzbrettern, die nebeneinandergelegt sind und mit den Balken vernagelt sind. Die Decken sind teilweise sehr beschädigt und werden durch Holzstützen verstärkt.

Abb. 9: Holzbalkendecke im Stall 2

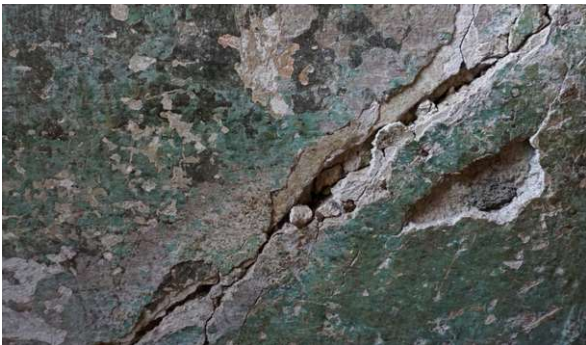
Durch die jahrelangen Mahlbewegungen sind Risse im Mauerwerk entstanden. Die Decke ist verzogen und auch das Oberlicht weist durch die Setzungen des Hauses nicht mehr seine ursprüngliche horizontale Ausrichtung auf. Vor allem im Bereich der Türöffnungen sind sehr viele Risse sichtbar, die von einem Ingenieur begutachtet werden sollten. Auch der Boden ist instabil, aufgrund der zahlreichen Lücken.

Abb. 10: Blick in die Mühle  
Abb. 11: Risse im Mauerwerk

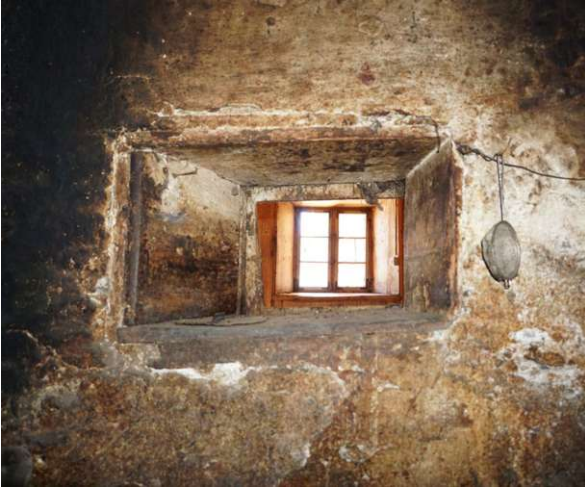
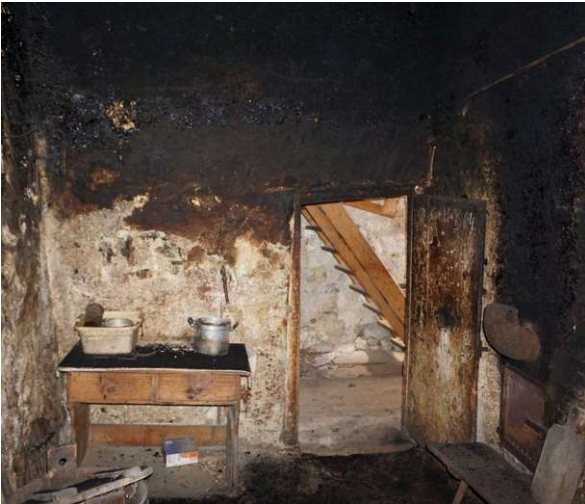
Aufgrund der Räucherprozesse entstanden im Laufe der Zeit starke Rußablagerungen und Verschmutzungen an den Wänden und der Decke. Der darunterliegende Putz ist beschädigt und bricht an einigen Stellen vom Steinmauerwerk ab. Die Tür ist verzogen und lässt sich nicht mehr vollständig schließen. Die Fensterschieben sind zerbrochen.

Abb. 17: Steinmauerwerk bedeckt mit Ruß

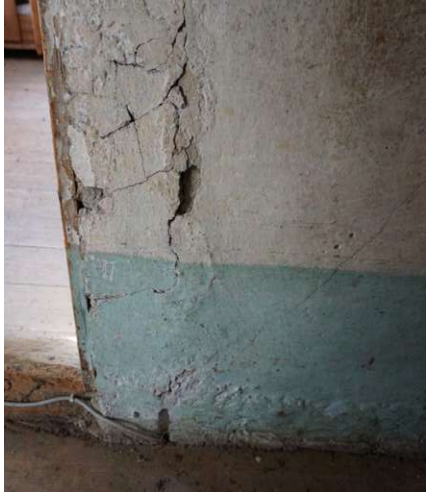
Die Treppe samt der spärlichen Absturzsicherung ist instabil. Die Sicherheit ist nicht mehr gegeben. Auch einige Dielen des Fußbodens sollten überprüft und gegebenenfalls ausgetauscht werden. Die Wände sind in einem guten Zustand, allerdings bröckelt der Putz vom Mauerwerk ab und weist vor allem auf der Nordseite mehrere Risse auf. Diese sollten von einem Statiker überprüft werden. Die Tür an der Nordwand lässt sich nicht mehr öffnen und sollte aufgrund ihrer direkten Verbindung ins Freie isoliert werden.

Abb. 25: Risse im Mauerwerk

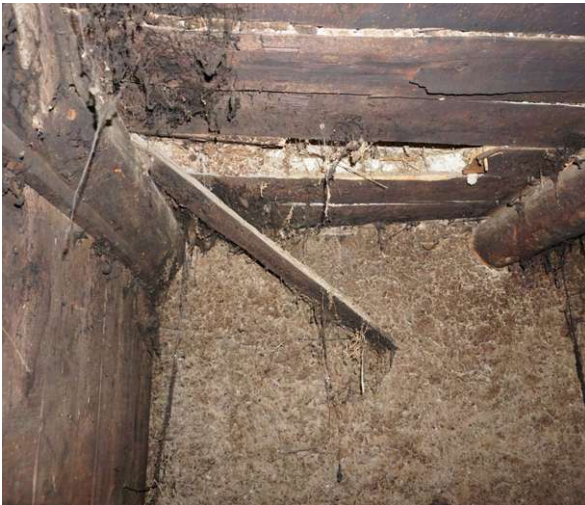
Die Wände sind mit schwarzem Ruß bedeckt, scheinen aber intakt zu sein. Alle Holzelemente des Raumes sind verkohlt und verdreht. Die Bretter der Holzdecke sind teilweise sehr beschädigt und sollten bei einer Neunutzung ausgetauscht werden. Die Holztür hängt nur noch an einer Angel und muss repariert werden.

Abb. 31: Schäden in der Dachkonstruktion

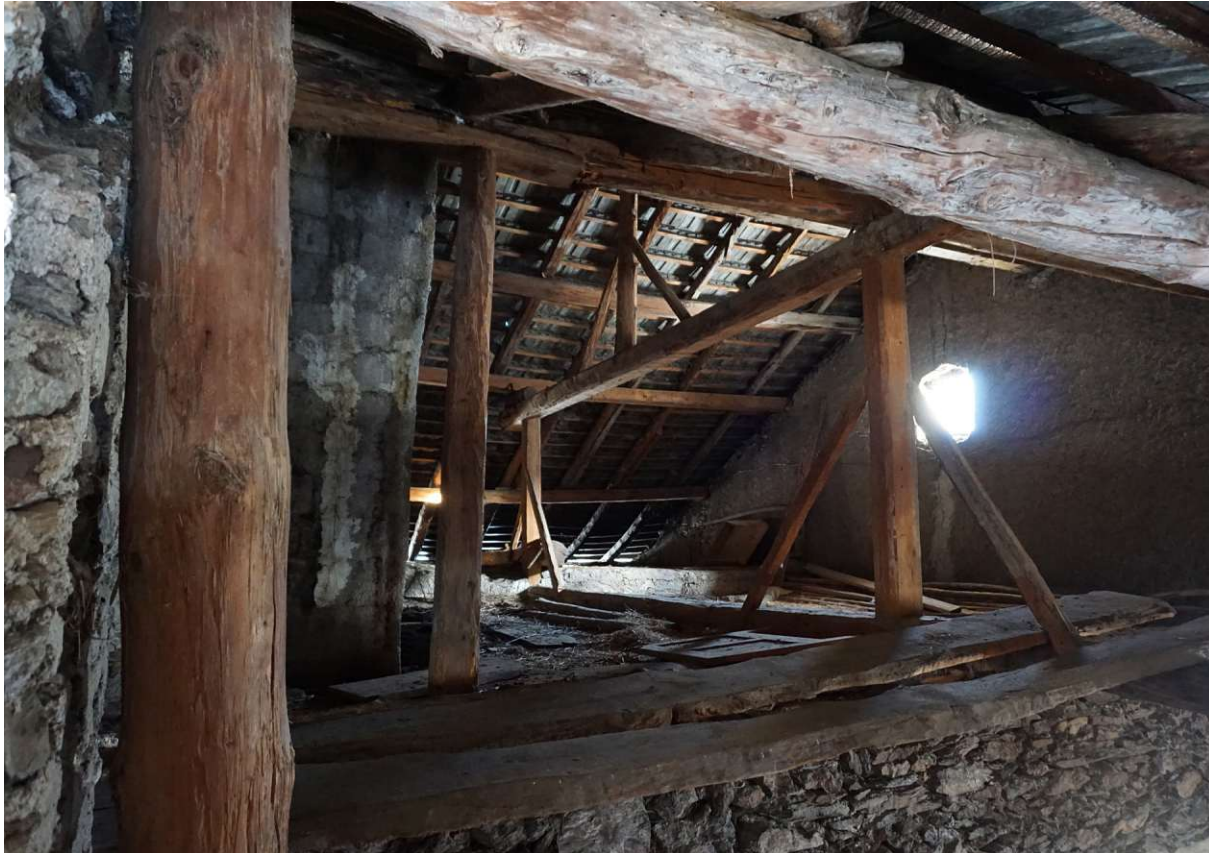
Die größten Schäden treten am Fuße des südlichen Giebeldreieckes auf. Hier ist das Steinmauerwerk sehr beschädigt und es sind horizontale Risse im Putz ersichtlich. Dadurch entstehen einige Öffnungen in der tragenden Wand. Die Dachdeckung weist undichte Stellen auf. Zudem sollte die Stabilität des Dachstuhles von einem Ingenieur überprüft werden.

Weitere Schäden sind im Fußbodenbereich zu finden. Die Bretter sind morsch und müssten im Zuge einer Neunutzung teilweise ersetzt werden. Die Tragfähigkeit ist nicht mehr gegeben. Der Bereich über dem Zimmer 1 ist mit einer Mörtelschicht abgedeckt und so einigermaßen vor Feuchtigkeit geschützt.

Die Bodenkonstruktion weist massive Schäden auf, die an manchen Stellen sogar einen freien Blick in das darunterliegende Geschoss ermöglicht.

Abb. 33: Pfettendachkonstruktion

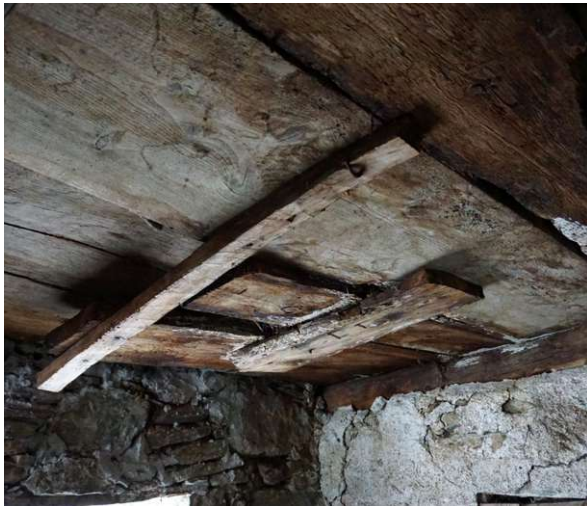
Abb. 34: Beschädigte Holzdecke

Der Raum weist einige Gebrauchsspuren auf und ist verdreckt. Die Balken der Decke müssen auf ihre Stabilität überprüft werden. Der erste Balken ist angekohlt. Die Holzbretter sind morsch und teilweise stark beschädigt. Die Natursteinwand ist in einem guten Zustand. An einigen Stellen des Steinmauerwerkes wurde der Putz ausgebessert, ist aber trotzdem brüchig.

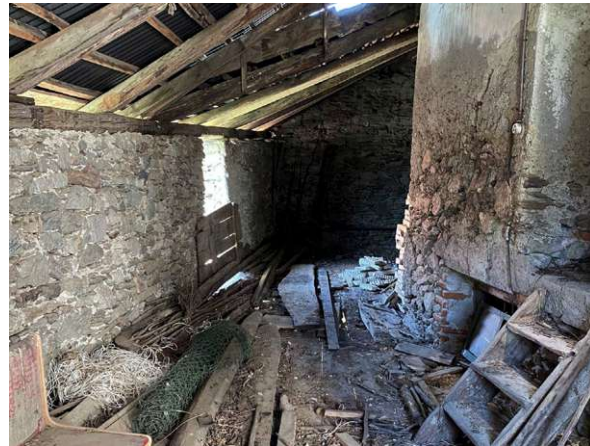
In dem Raum sind einige Schäden zu verzeichnen, die vor allem dem Regenwasser zuzuschreiben sind. Das Dach ist nicht dicht und so kann Wasser ungestört eindringen. Dies beschädigt unter anderem die Bretter des Holzdielenbodens so sehr, dass die Tragfähigkeit nicht mehr gegeben ist. Im Zuge einer Neunutzung müssten die Bretter ausgetauscht werden. An der Ostwand gibt es einige Risse im Steinmauerwerk, die aufgrund von Setzungen entstanden sind. Eine Fugensanierung mit Kalkmörtel ist empfehlenswert, wie auch eine Erneuerung des Putzes.

Abb. 43: Beschädigte Deckenkonstruktion

Die später errichteten Anbauten 1 und 3 weisen erhebliche bauliche Schäden auf und werden aufgrund ihres Zustandes teilweise abgebaut. Durch Eindringen von Wasser wurden die Dachunterkonstruktion, sowie der darunterliegende Dielenboden aus Holz stark beschädigt und sind größtenteils bereits eingefallen. Bei einer erneuten Benutzung müsste dieser Teil komplett ausgetauscht werden. Auf diese Rekonstruktion wurde allerdings verzichtet. Stattdessen blieben die intakten Wände erhalten und das beschädigte Material wurde entfernt. So blieben vom Gebäudeanbau nur die Natursteinwände erhalten. Diese Steinmauern sind darüber hinaus charakteristisch für den oberen Vinschgau. Die Anbauten sind zudem, wie im Kapitel Baugeschichte beschrieben, zu einem späteren Zeitpunkt entstanden und gehörten nicht zum ursprünglichen Gebäude. Obwohl im denkmalpflegerischen Sinne alle Bauepochen eines Gebäudes zu erhalten sind, werden das historisch nicht wertvolle Wellblechdach und die darunterliegende schwer beschädigte Holzdecke abgebrochen.

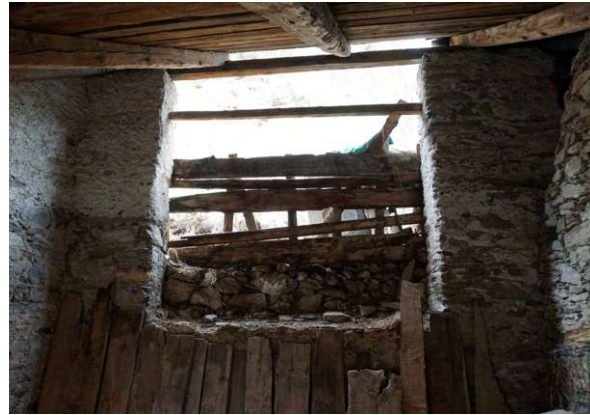
An einigen Stellen ist das Mauerwerk beschädigt. Die Decke ist teilweise undicht und lässt Regenwasser eindringen. Der Holzboden weist deshalb morsche Bereiche auf und sollte saniert werden. In der Holzfassadenverkleidung fehlen einige Bretter, die zu ersetzen sind.

Abb. 50: Öffnung in der Nordwand

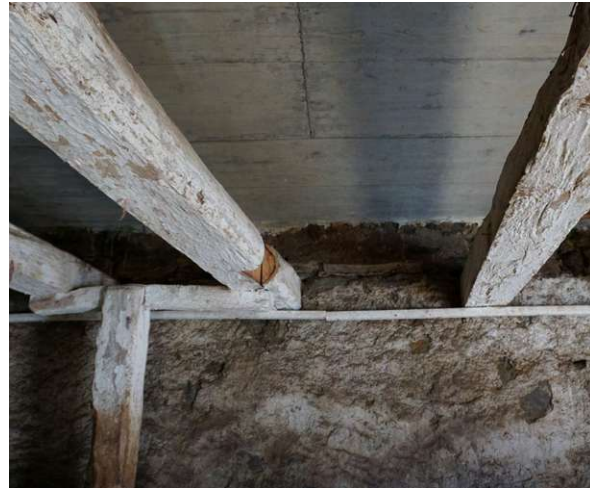
Aufgrund der kürzlich durchgeführten Sanierung ist die tragende Struktur in einem sehr guten Zustand. Der Putz an den Wänden weist einige Risse auf.

Abb. 53: Neue Betondecke
