DIPLOMARBEIT

Die ehemalige Post- und Pferdewechselstation in Perschling:  
Bestandsaufnahme, Revitalisierung und  
Umnutzung als Pferdeklinik

**Viktoria Vass, BSc**

Wien, am 27.09.2021

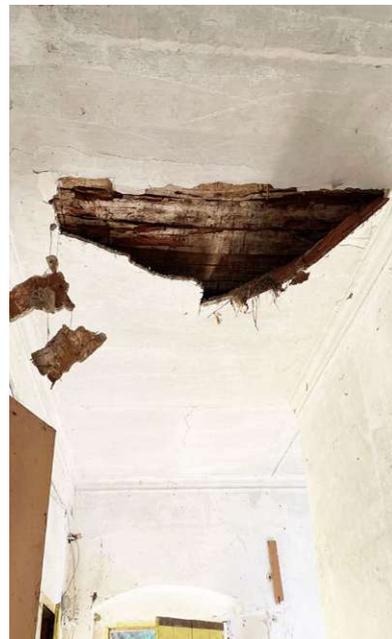
An der ursprünglich weißen Decke sind graue und gelbe Flecken sichtbar und sie ist vor dem Nord-  
eingang in einem größeren Bereich beschädigt. An dieser Stelle hat sich der Putz komplett abgelöst und die Holzbretter der Decke sind sichtbar. An der Decke sind noch weitere kleinere Risse und Oberflächenbeschädigungen vorhanden. Als Bodenbelag sind im ganzen Gang Steinfliesen gelegt.

Abb. 81 beschädigte Decke

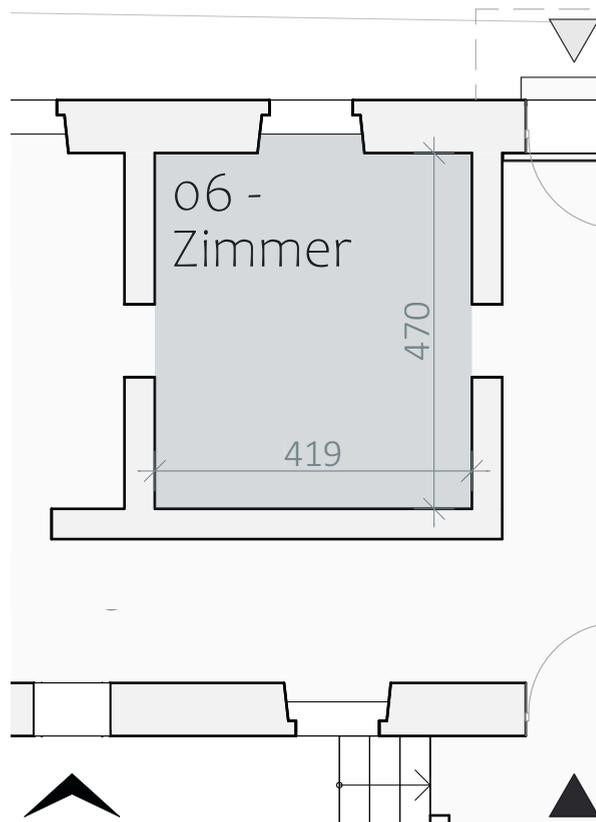
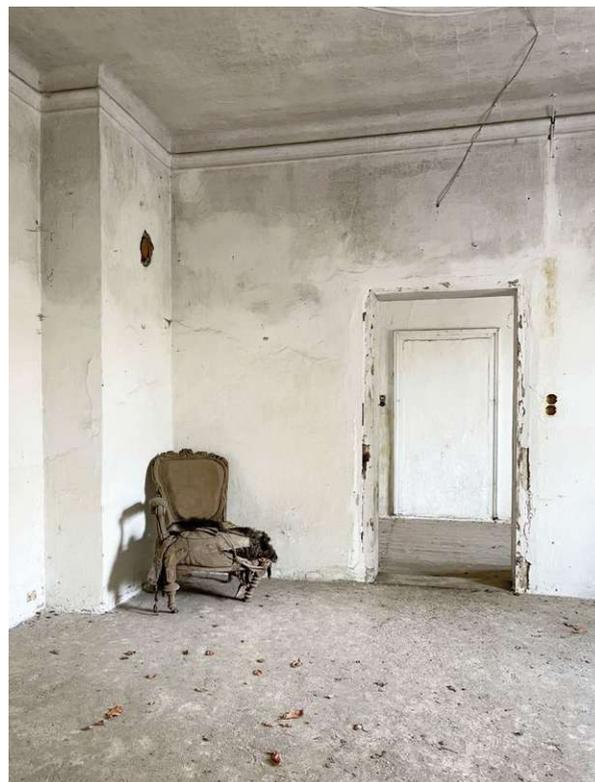
Alle Wände sind im Zimmer weiß gestrichen und zeigen kleine Risse und Verfärbungen auf Grund von Feuchtigkeitsschäden. An der Wand gegenüber dem Fenster ist im Eck eine Kaminwand sichtbar.

An der Decke ist ein kreisförmiger Stuck vorhanden. Der ursprünglich weiße Putz hat viele kleine Risse und ist derzeit vermutlich wegen der Feuchtigkeit grau geworden.

Abb. 96 Tür zum 07-Zimmer und Kaminwand

Abb. 97 Stuck

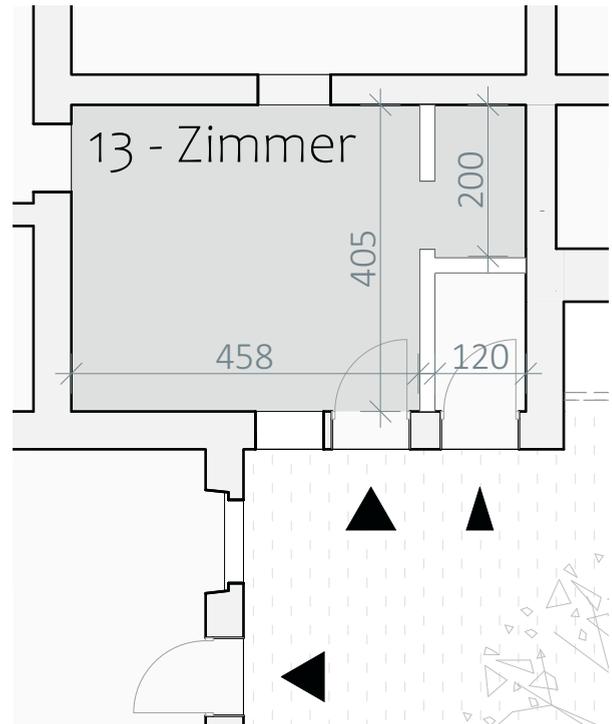
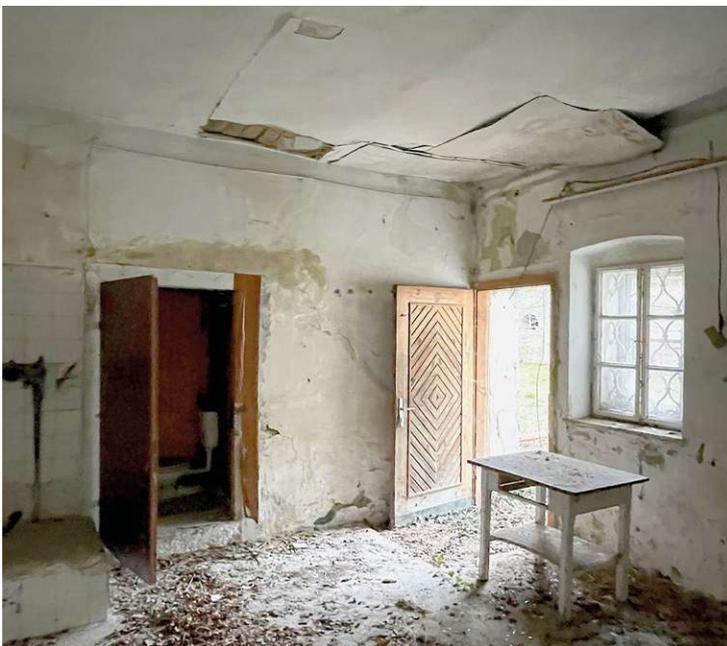
Die Decke über der Eingangstür ist aufgrund der beschädigten Tragkonstruktion undicht und beschädigt. An den weiß gestrichenen Wänden

kann man Feuchtigkeitsschäden entdecken, in Form von mangelhaftem Putz und Verfärbungen. Auf dem Boden befindet sich kein Bodenbelag, nur ein rauer Estrich.

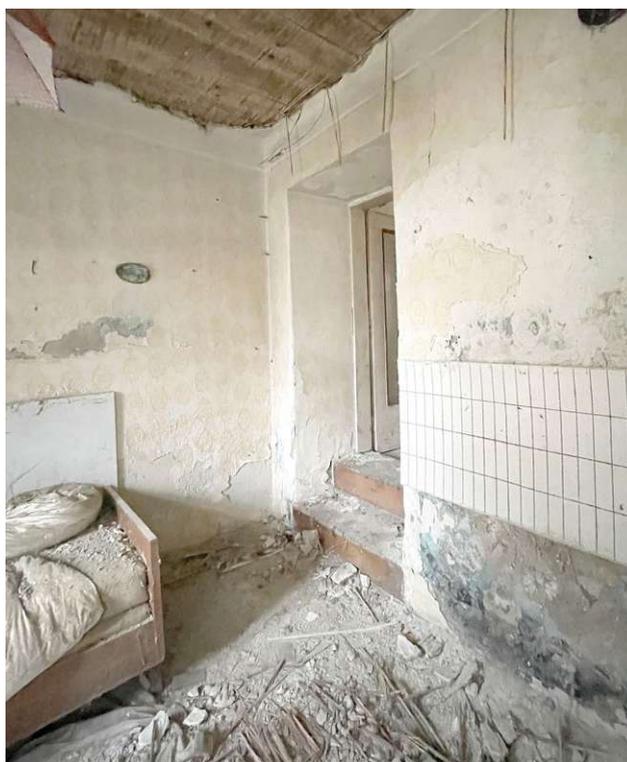
Abb. 127 Tür mit Stufen zum 18-Zimmer und beschädigte Decke

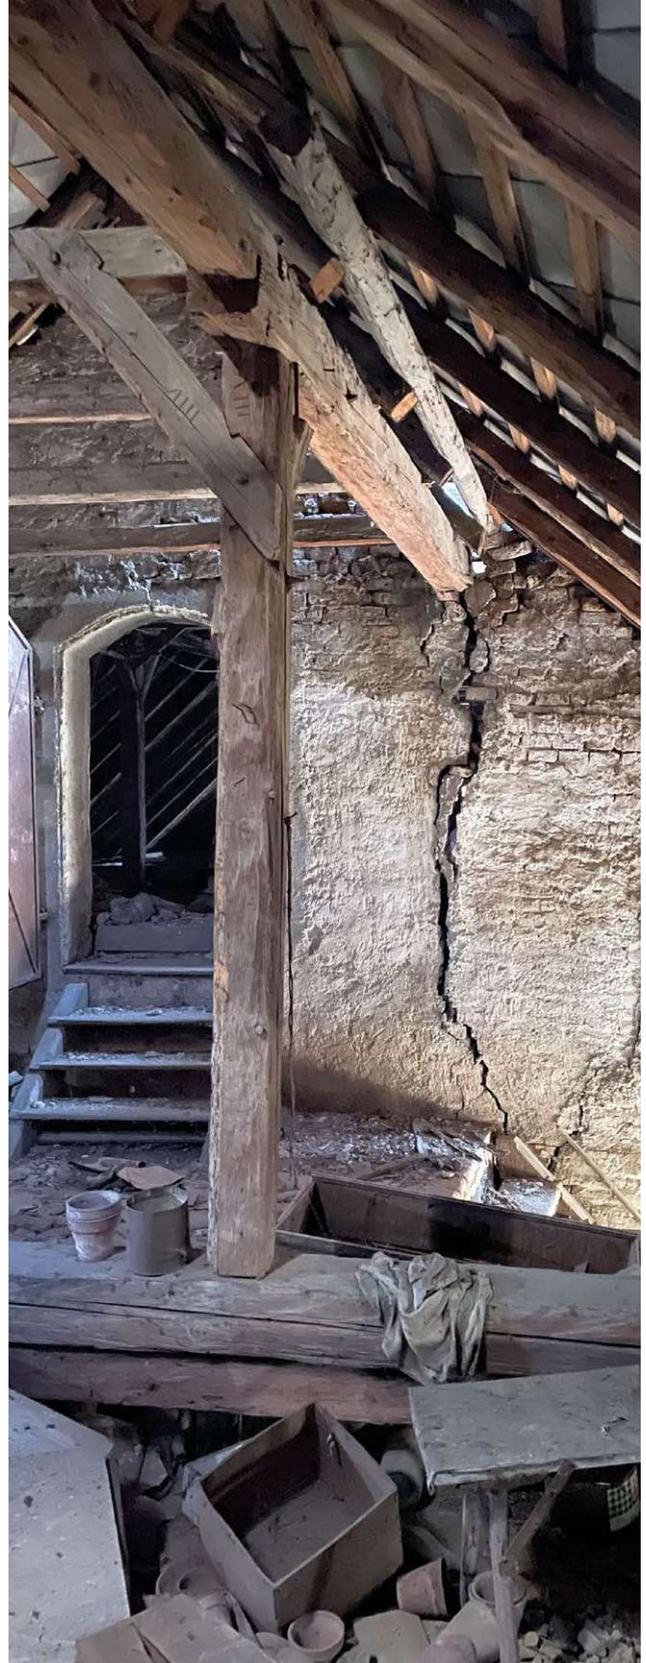
Abb. 172 Beschädigtes Mauerwerk - Sp. 7

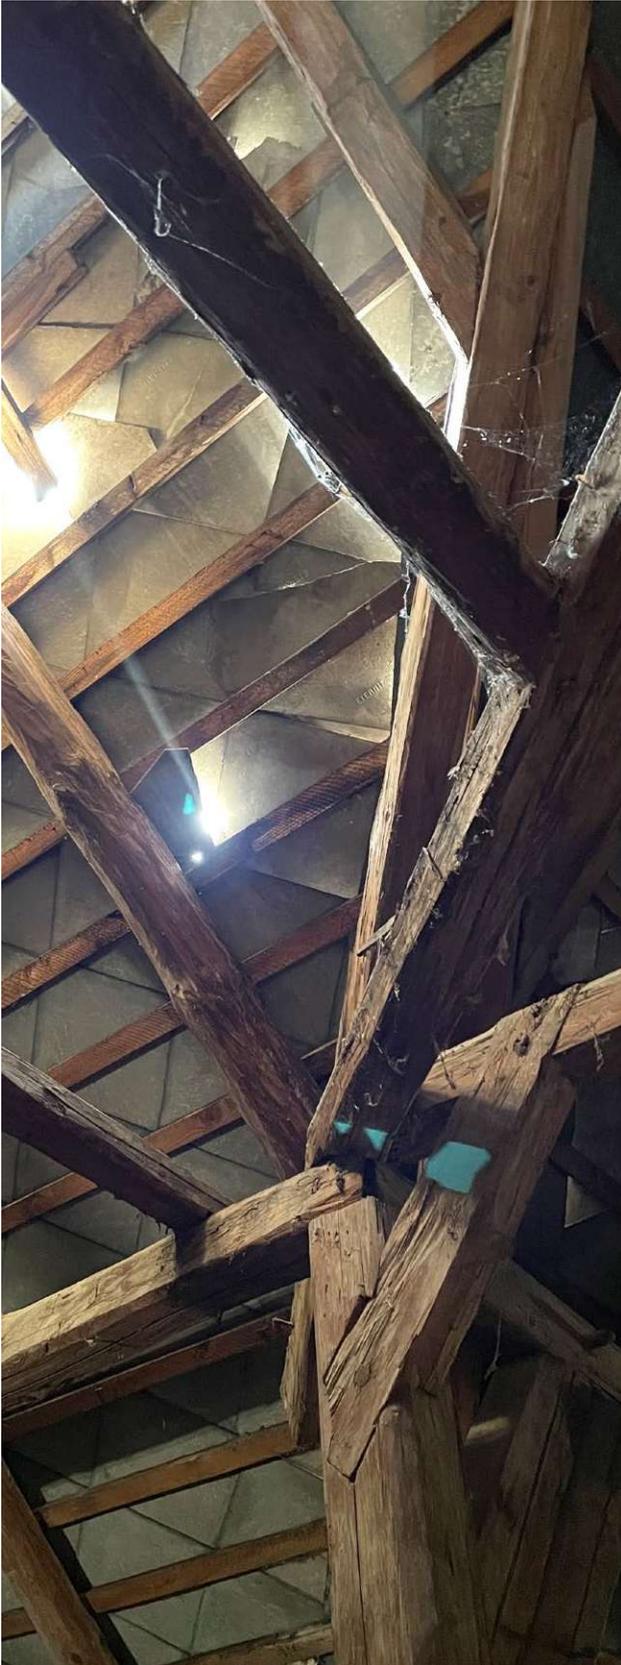
Abb. 173 undichtetes Dach - Sp. 8
