Diplomarbeit
Technische Universität Wien
Fakultät für Architektur und Raumplanung

Sophie Stockhammer

Die Schule am Kinkplatz

Technische Ruine oder Denkmal?

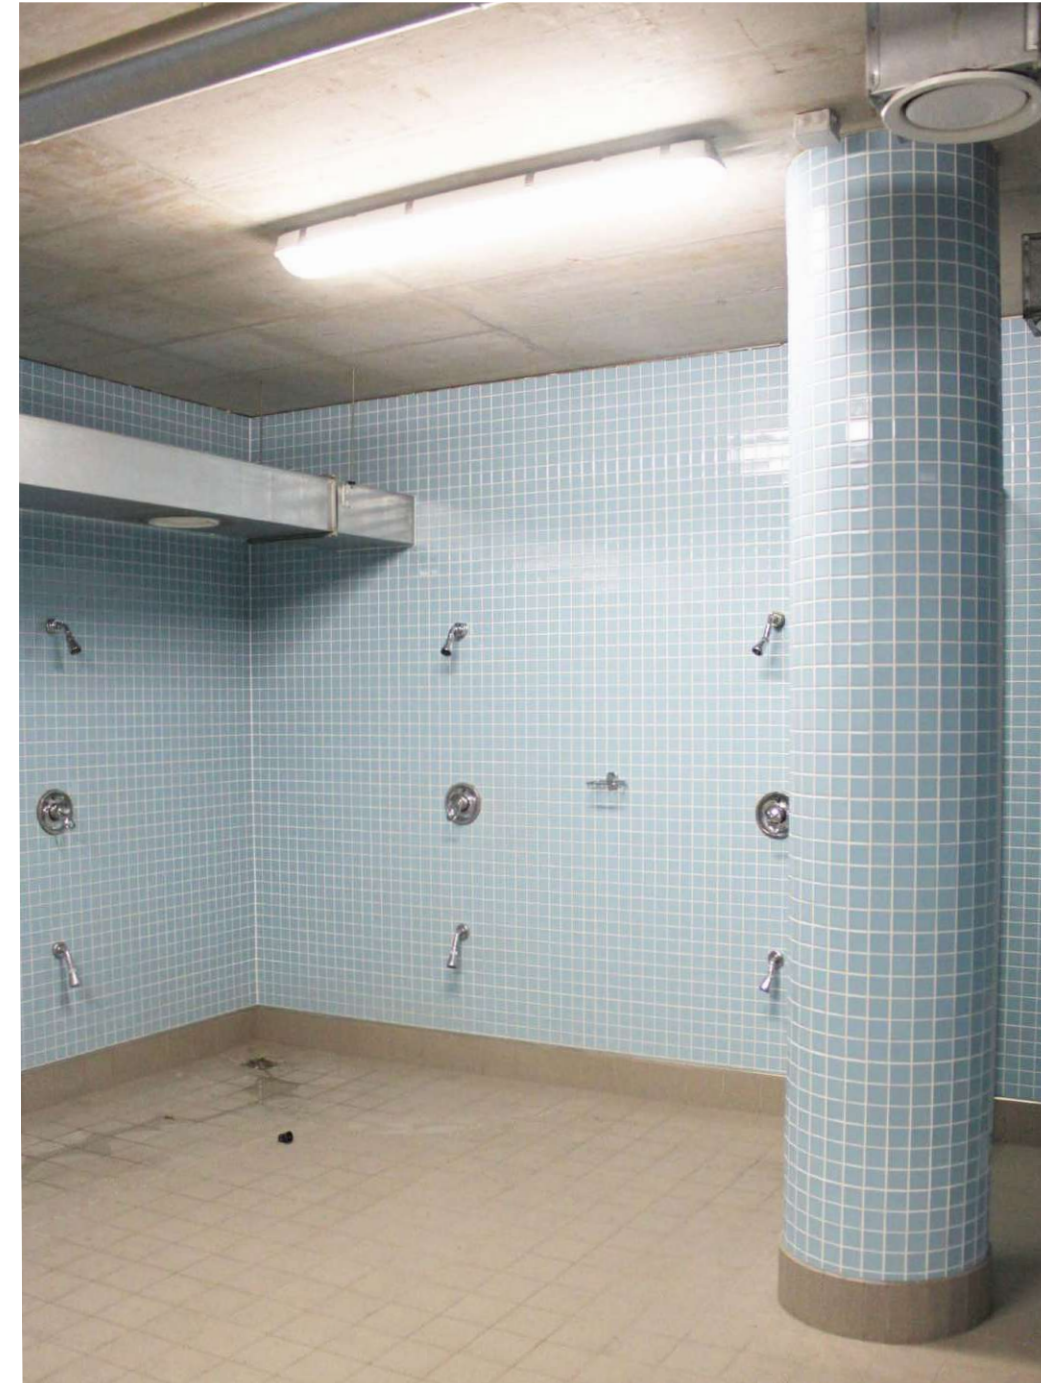
Abb. 126
Duschraum

Der Garderobenbereich ist gut erhalten. Die Toilette und das Waschbecken wurden durch Vandalismus zerstört. Der Duschbereich befindet sich in einem guten Zustand. Die verfliessten Wände und der Fliesenboden sind unbeschädigt. Es steht etwas Restwasser im Bereich des Abflusses. An den Wänden der Lehrer:innengardobe ist Schimmelbefall zu erkennen. Die Duschschiebetüre ist beschädigt. Boden und Decke zeigen keine Schäden auf.

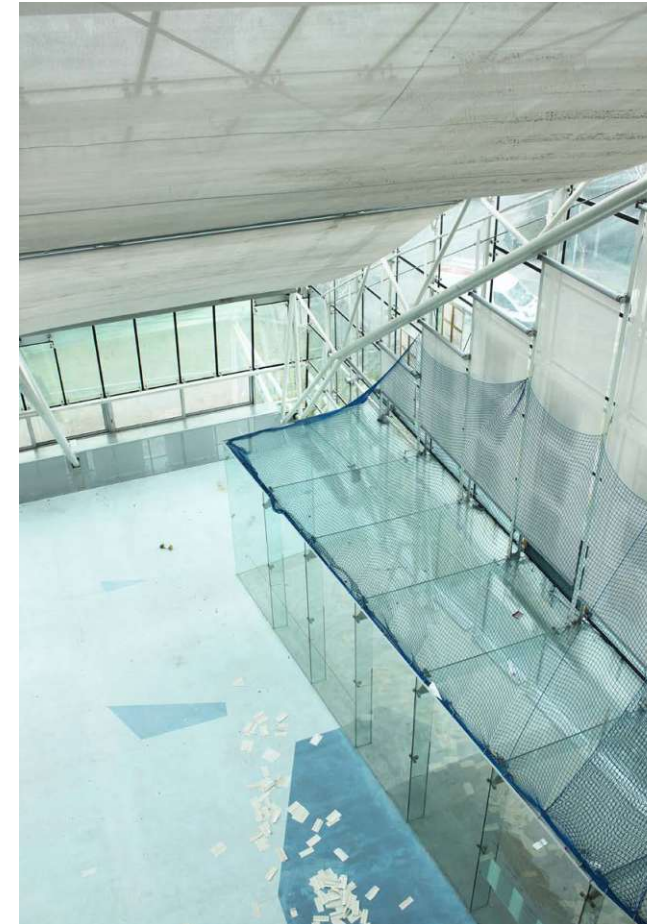
Abb. 144
Punktgehaltene
Glasfassade

Die Halle zeigt verschiedene Schäden auf. Am Boden sind Brandschäden zu erkennen, die durch Vandalismus entstanden sind. Die Stahlkonstruktion befindet sich in gutem Zustand, es sind keine Rostbildungen zu erkennen. Die Glasflächen sind stark verschmutzt. Zwei Glasflächen zum Pausenhof sind zerstört und mit Spanholzplatten geschlossen. Der Windfang ist vollständig erhalten. Der Eingang ist ebenfalls mit Spanholzplatten versperrt. Die Glastüren sind größtenteils zerstört. Die Glasfläche ist gebrochen, nur noch Rahmen und Armaturen sind vorhanden. Der innenliegende Sonnenschutz ist erhalten und intakt.

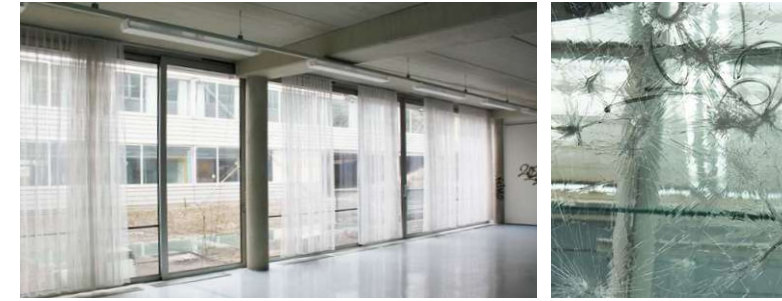
Abb. 179
beschädigte
Glasscheibe

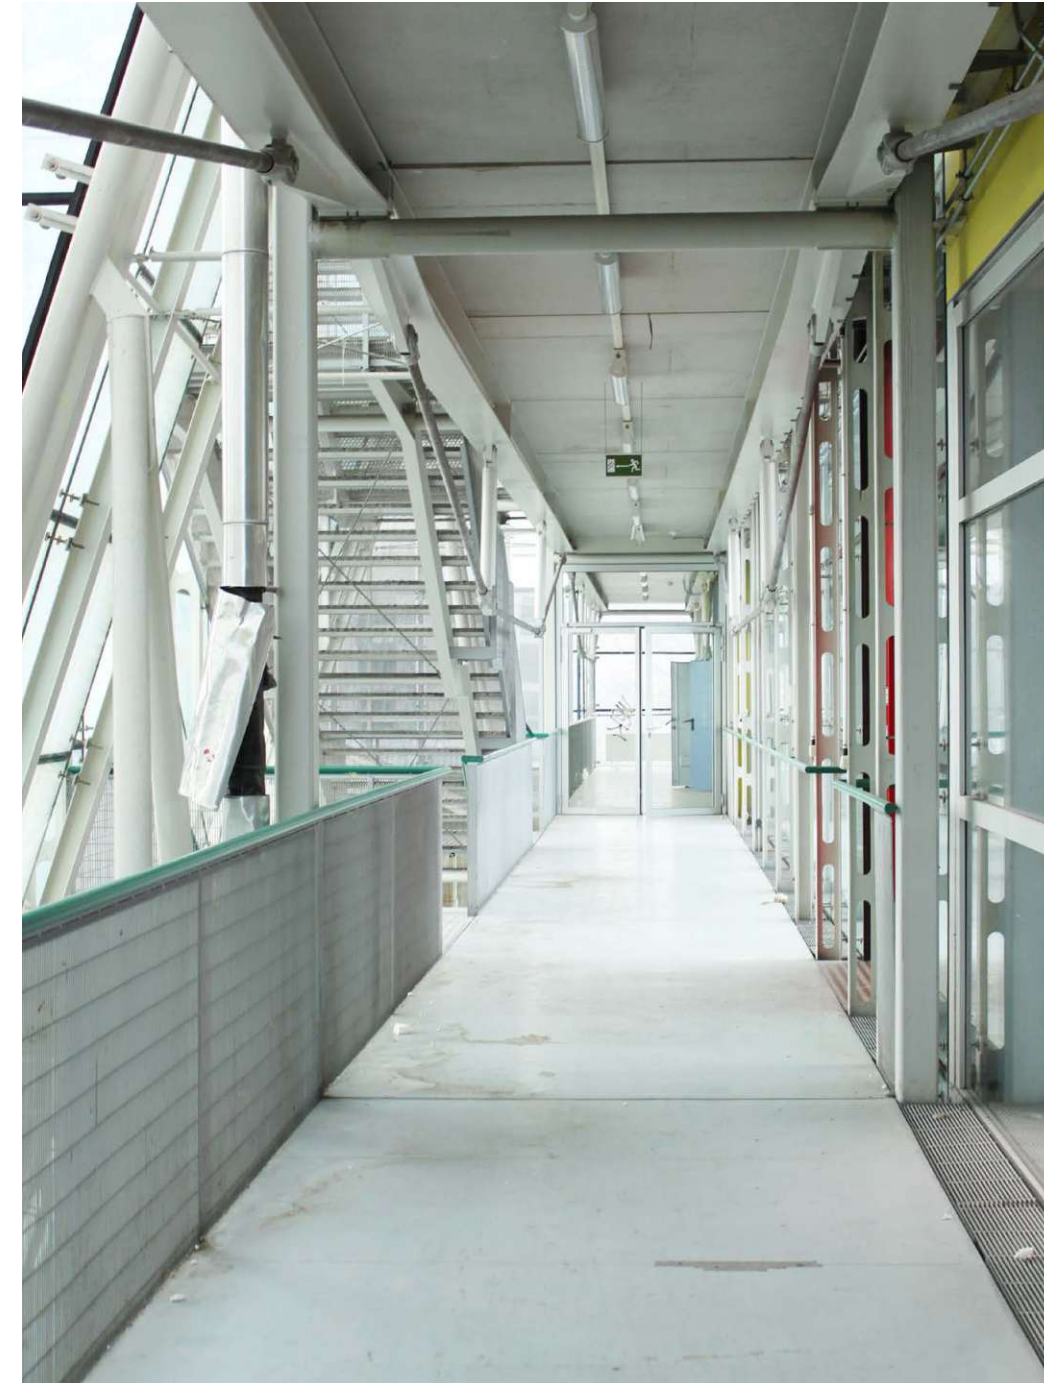
Abb. 188
Blick Richtung Westen

Am Boden sind unverschlossene Bodenöff-nungen im Bereich der Stiege zu dokumen-tieren. Die Bewehrung wurde freigelegt. Der Boden ist verschmutzt und hat teilweise star-ke Kratzer. Auch ein vertikales Lüftungsrohr wurde geöffnet. Die Dichtungen der vertikalen Glasfassade sind teilweise nicht mehr vollstän-dig intakt, wodurch Wasser eintreten kann. Die Türen der freistehenden Elektroschächte sind geöffnet aber nicht beschädigt.

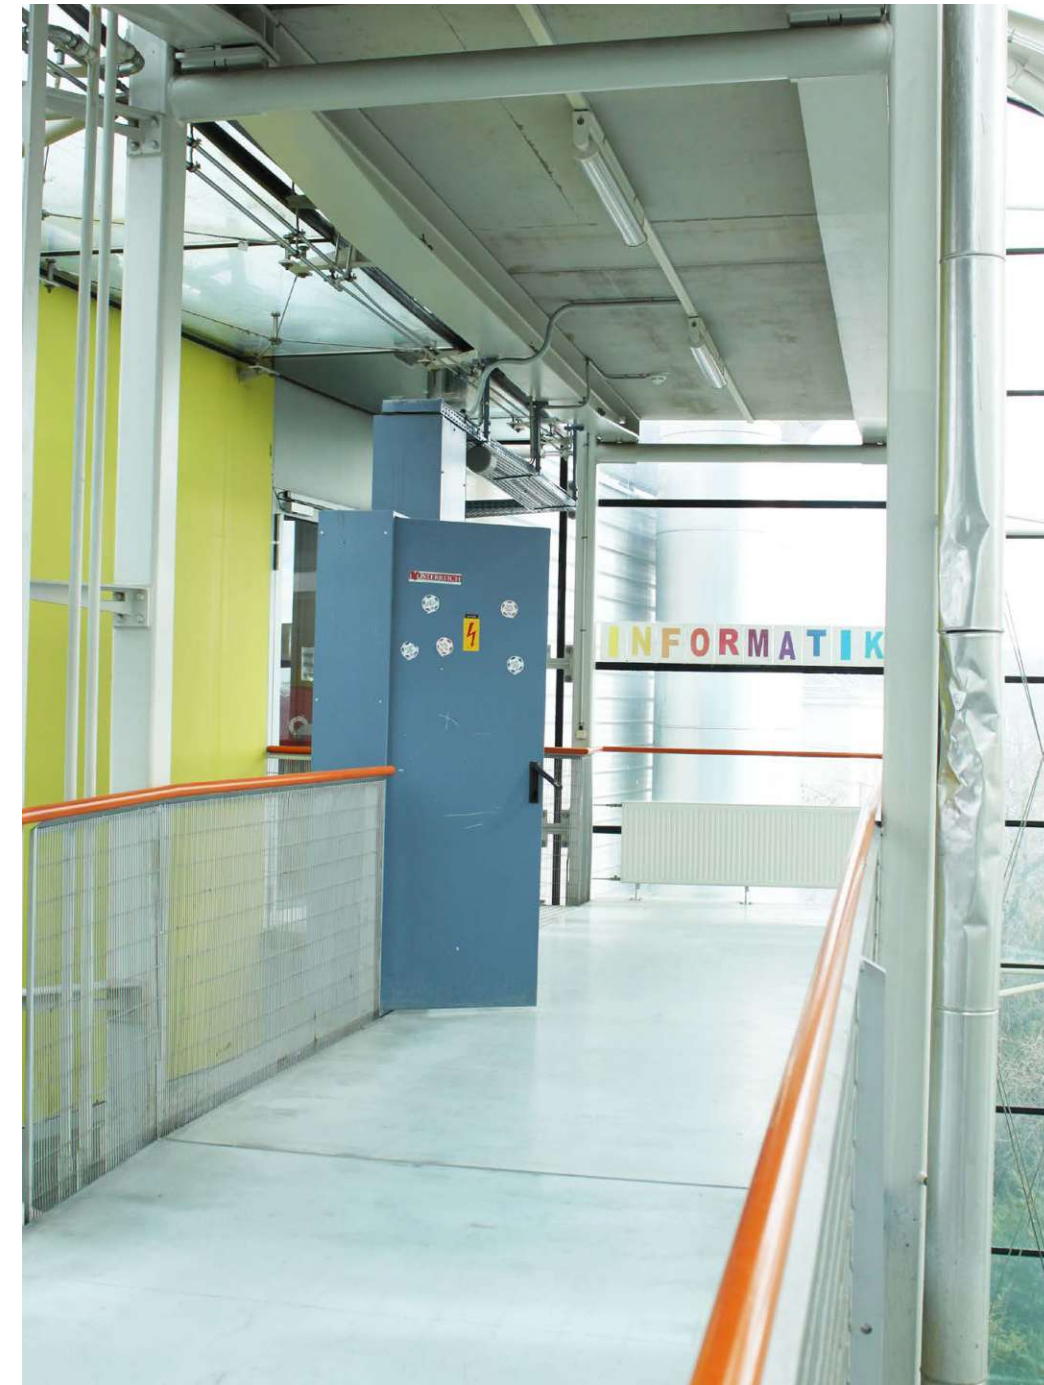
Abb. 234
Blick Richtung Osten

Der Boden ist im mittleren Bereich beschädigt und weist Wasserflecken auf. Diese entstehen durch die geöffneten Lüftungslamellen am Dachfirst, wodurch Wasser eintreten kann. Die Dichtungen der Vertikalverglasungen sind zum Teil porös und dichten nicht mehr ausreichend ab.

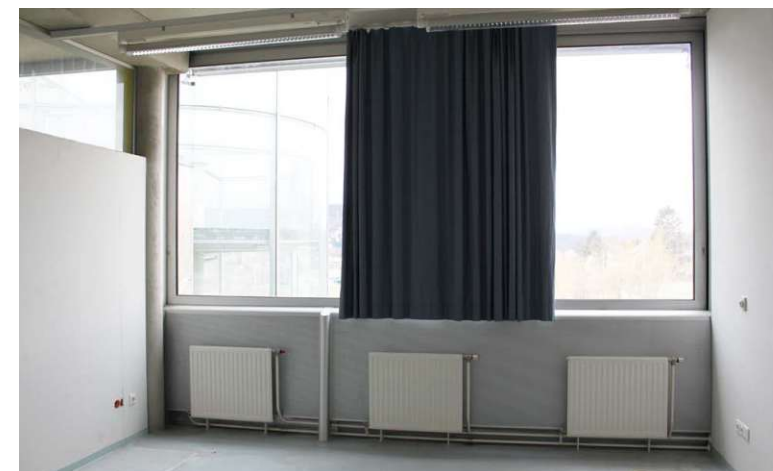
Abb. 256
Feuchtflecken
am Boden

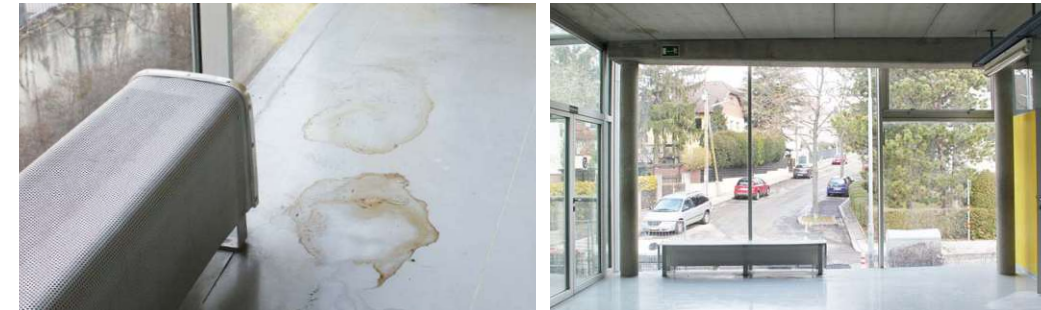
Abb. 271
Feuchteschäden am
Boden

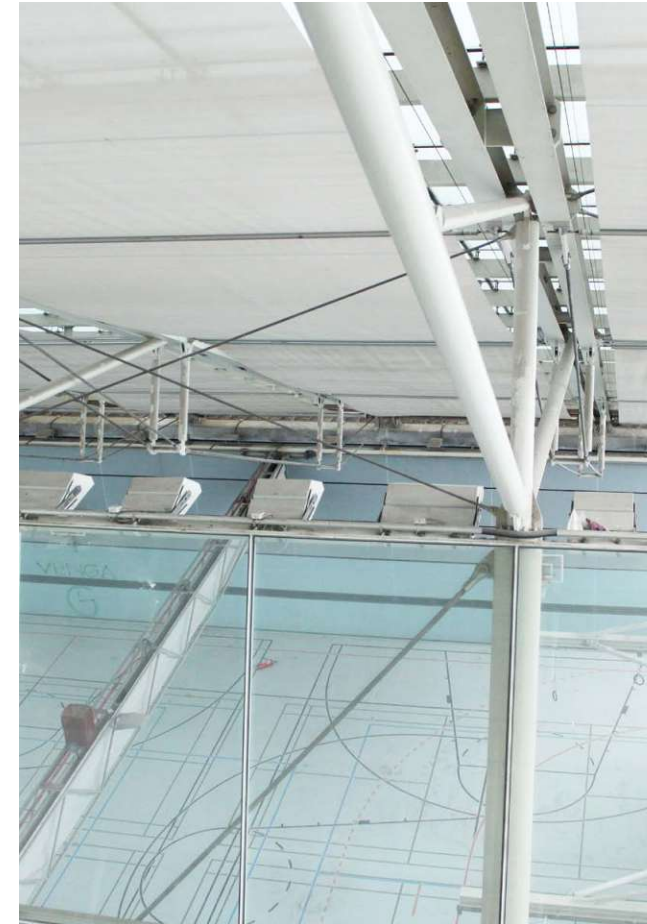
Der Boden ist zum Teil beschädigt und weist Wasserflecken auf. Diese entstehen durch die geöffneten Lüftungslamellen am Dachfirst, wodurch Wasser eintreten kann. Die Dichtungen der Vertikalverglasungen sind zum Teil porös und dichten nicht mehr ausreichend ab.

Abb. 286
geöffnete
Lüftungslamelle
