Die Alte Pfarrkirche Münichholz

Geschichte, Bestandsaufnahme, Revitalisierung

DIPLOMARBEIT

Lucia Anna Arthofer
01246127

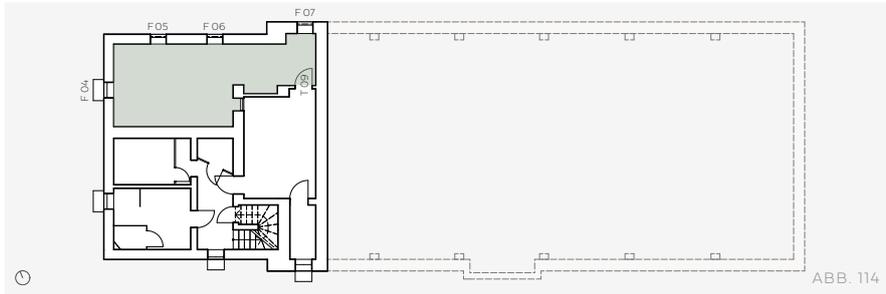
ABB. 114

Der Raum wurde von den Pfadfindern als Werkstatt, etwa für das Binden von Adventkränzen und später auch als Gruppenraum verwendet. Es handelt sich hierbei um den größten Raum des Untergeschoßes, welcher von vier Fenstern von Westen und Norden belichtet wird. Ein länglicher Heizkörper befindet sich an der südlichen Zwischenwand. Die Feuchteschäden in diesem Raum sind am gravierendsten.

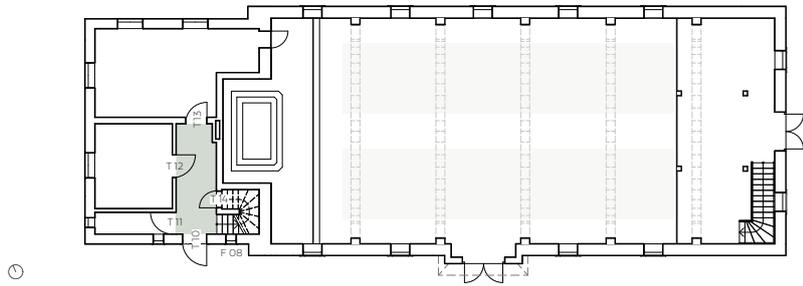
ABB. 123

Öffnungen	–
Ausstattung	Heizkörper, Tisch, Deckenlampe
Schäden	Feine Rissbildung an wenigen Stellen der südlichen Außenwand, vereinzelt Lackschäden an Türen und Türrahmen

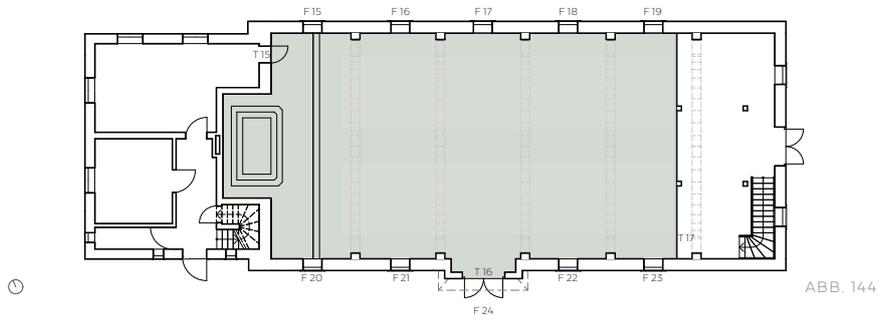
ABB. 144

Öffnungen	Nische seitlich des Altars, Nischen beidseitig der Altarwand
Ausstattung	diverses Mobiliar, Baldachin, Altarstufen, Holztreppen
Schäden	Wasserflecken, Verfärbungen und biologischer Befall, Abblättern und Ablösen des Putzes an Wänden und Gewölbe, großflächig ausgefüllte Fehlstellen am Boden und Rissbildung an Boden und Stufen, Grobe Fehlstellen an T 15

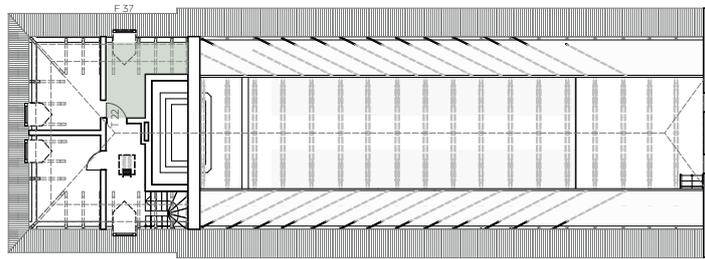
ABB. 191

Dieser Raum wurde von den Pfadfindern als Materialkammer verwendet. Hier wurden etwa Zelte, Planen, Geschirr, Seile und Kanister aufbewahrt. Der Raum ist glatt verputzt und weiß gestrichen, die Belichtung erfolgt über ein nördliches Fenster in einer Giebelgaube. Vor allem die nördliche Wand weist, vermutlich durch Wassereintritt vom Dach, Putzschäden auf.
