LEHMHAUS IM WANDEL

Die Sanierung eines Waldviertler Lehmbaus

DIPLOMARBEIT

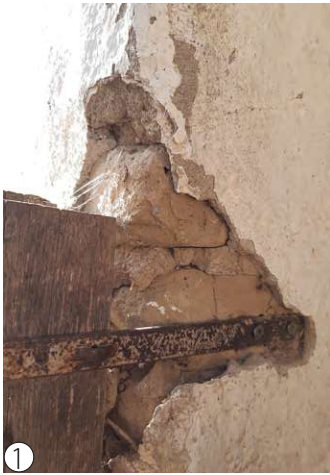
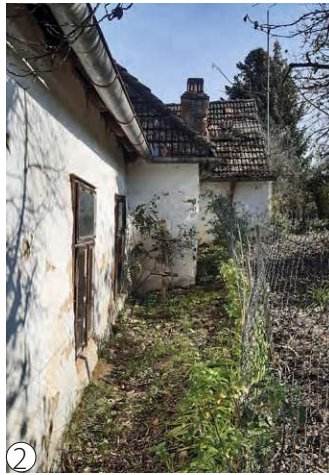
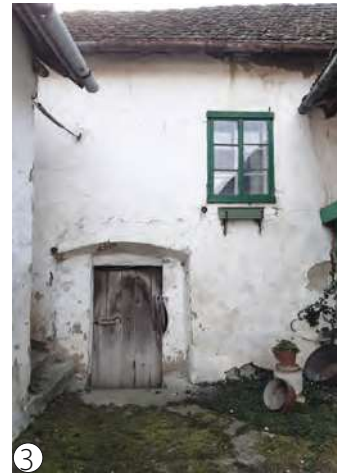
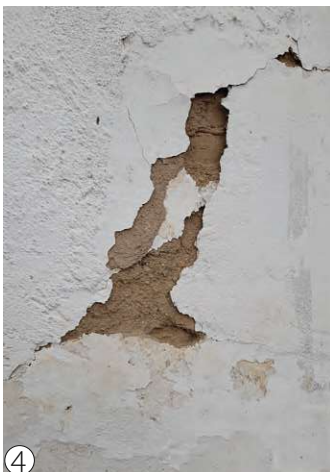
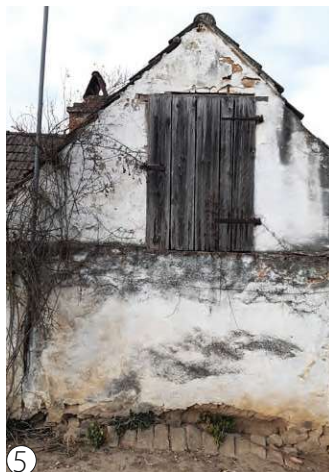
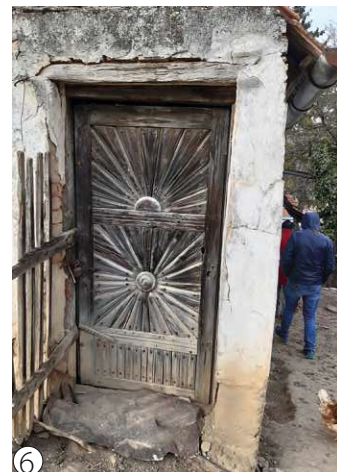
Von Außen sind eindeutig (1), (4) die Lehmziegel unter dem Putz zu erkennen. In der Sockelzone der Ost- und Süd-wand sind die Folgen der Erosion sichtbar. Hier hat vermutlich durch die Hanglage das herab rinnende Wasser die Lehm-wand ausgeschwemmt. Die gebrannten Ziegel wurden als Schutz vor weiteren Abtragungen vor der Wand positioniert. (5) Ebenfalls zu erkennen ist hier aber auch, dass die Wand stellenweise auch aus Bruchsteinen besteht. Die Hausecke wurde im unteren Bereich mit Beton verstärkt. (6)

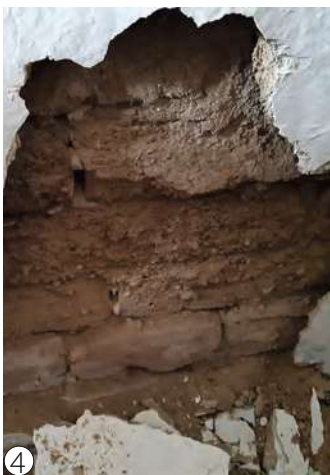
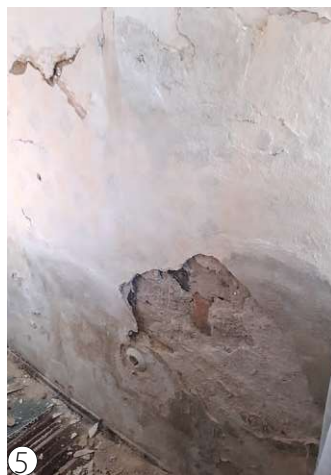
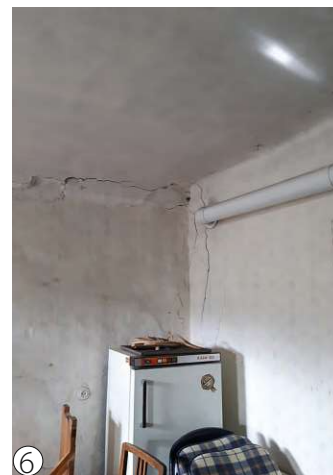
An einer anderen Stelle dieser Wand wurden flache Dachziegel im Sockelbereich vor die Lehmziegelwand gestellt. Die Eigentümerin Brigitte Jobst berichtet, dass an die Küche früher ein Ofen angebaut war, der später abgerissen und zugemauert wurde. Dies und die Tatsache, dass die Westseite besonders stark der Witterung ausgesetzt ist, erklärt den hohen Anteil an gebrannten Ziegeln, die vermutlich nachträglich eingebaut wurden, um die Lehmwand zu schützen und zu stabilisieren (B. Jobst, persönliche Kommunikation, 2022).

An der Ostseite zeigt sich die Wandstruktur am später eingebauten Stromkasten: Bruchsteine wurden in der Sockelzone, im oberen Bereich Lehmziegel verwendet. (3)

Im Wohnzimmer sind die gebrannten Ziegel im unteren Wandabschnitt, der teilweise ebenfalls unter dem Außenniveau liegt, sowie die Lehmziegel darüber deutlich erkennbar. (4) An einigen Stellen wurde hier der Putz erneuert, wobei die gräuliche Färbung auf Zementputz hinweist. (5) In der Ecke zum Kamin sind Risse im Putz, die auch in der Küche an der Kaminwand erkennbar sind. (6)

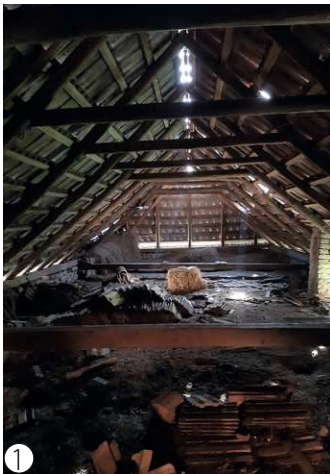
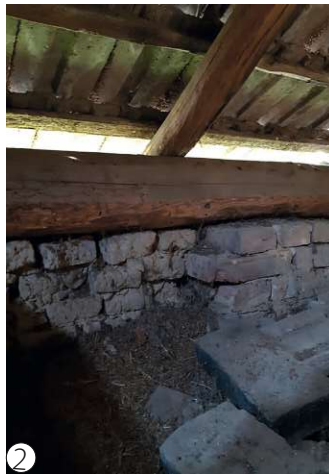
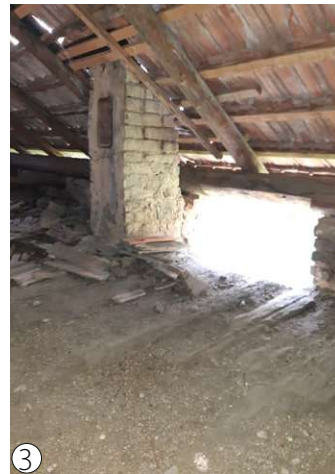
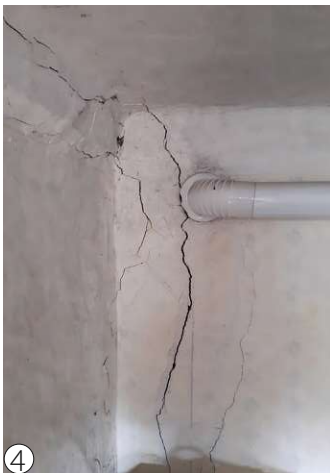
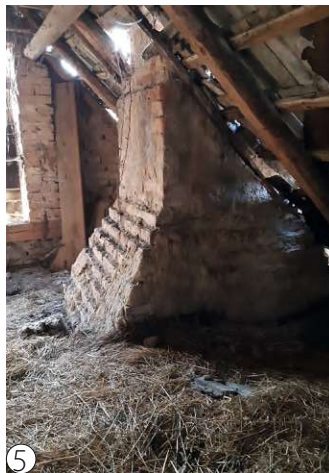
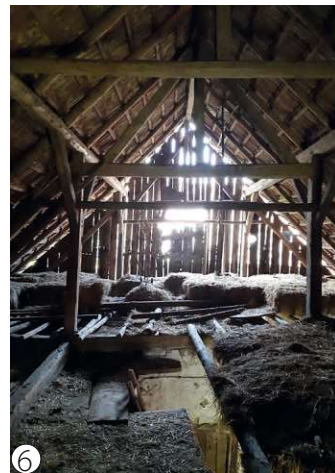
3.5.4. Dachstuhl

Das Sparrendach des Haupthauses wurde erst vor wenigen Jahren ausgebessert, morsche Balken ersetzt und Bundträmme eingesetzt, um das Auseinanderwandern der Mauern zu verhindern. (1)

Es gibt einen gemauerten Kamin in der Küche, der, dem Rissbild nach zu urteilen, sich vermutlich nach außen geneigt hat. (3) (4)

Die Rauchküche im hinteren Gebäudeabschnitt hat auch einen gemauerten Abzug aus gebrannten Ziegeln, der keine Risse aufweist. Hier sind zwei Sparren, durch die Öffnung zwischen den Dachziegeln, dem Wetter ausgesetzt und weisen dadurch morsche Stellen auf; statisch sind diese Teile allerdings nicht relevant. (5)

Im Stall befindet sich ein Pfettendach welches nicht erneuert, aber trotzdem noch gut erhalten ist. Es sind keine morschen Balken oder, durch fehlende Dachziegel verwitterte Holzstücke zu sehen. (6)
