Diplomarbeit

FILIALKIRCHE JAUNSTEIN

Baufaufnahme und Bestandsanalyse

TECHNISCHE
UNIVERSITÄT
WIEN

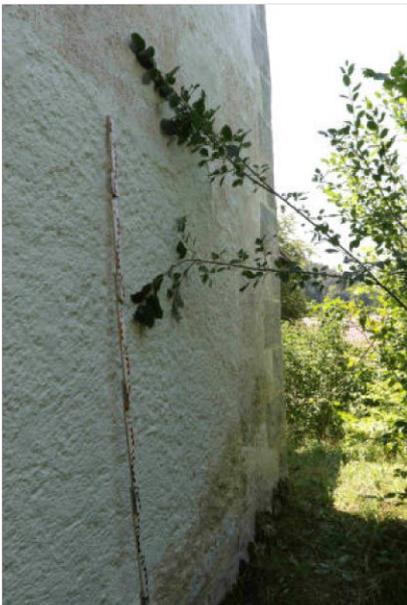
Feuchteschaden Sockelbereich**Fassade-FaN-UP12**

Beschreibung:
Im Bereich der Nordwestecke des Langhauses setzt der Putz Algenbewuchs an.

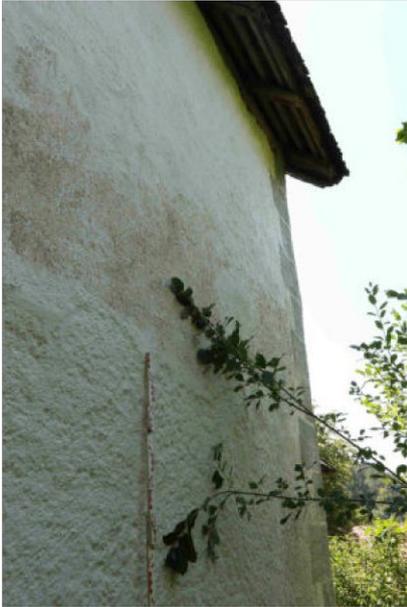
Schaden Oberputz Wandmitte**Fassade-FaN-UP13**

**Beschreibung:**

Der Oberputz im Bereich neben dem Ostfenster des Langhauses weist Schäden auf.

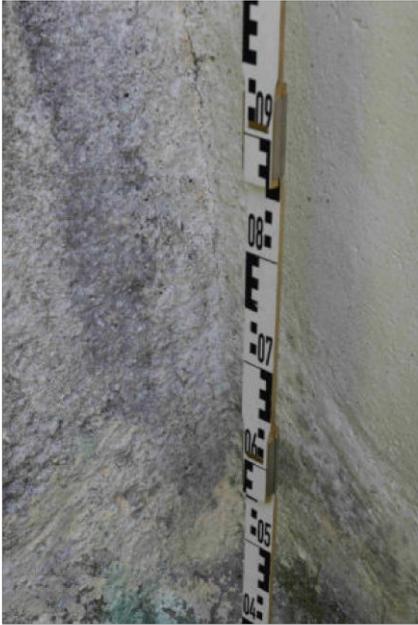
Setzrisse Wandanschluss**Fassade-FaN-UP17**

**Beschreibung:**

Über die ganze Höhe der Vorlaubenwand am Anschluss zur Westwand des Langhauses zieht sich ein Setzrisse.

Aufgrund des nachträglichen Anbaus der Vorlaube kommt es an der Anschlussstelle aufgrund unterschiedlicher Setzungen zur Rissbildung.

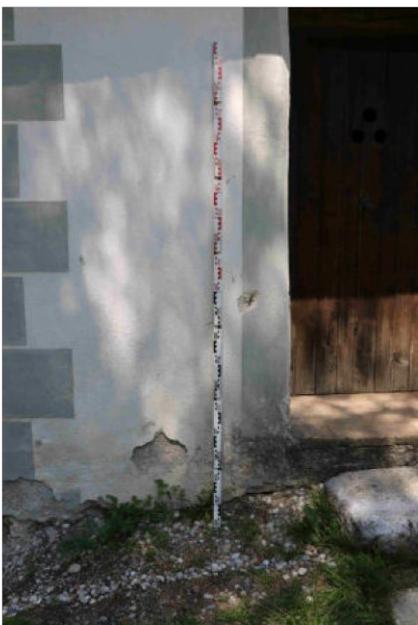
Fassade-FaS-UP30

Schaden Sockelputz Vorlaube

Beschreibung:
 Im Sockelbereich ist der Putz der Vorlaube stellenweise abgeplatzt.

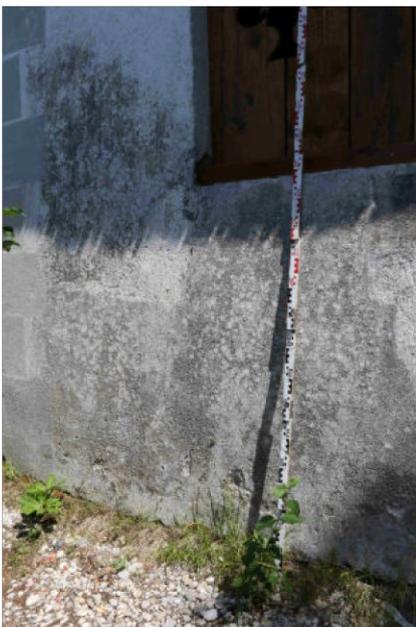
Fassade-FaW-UP56

Setzriss Fenster

Beschreibung:
Am nördlichen Eck des Fensters gibt es Setzrisse am Parapet.

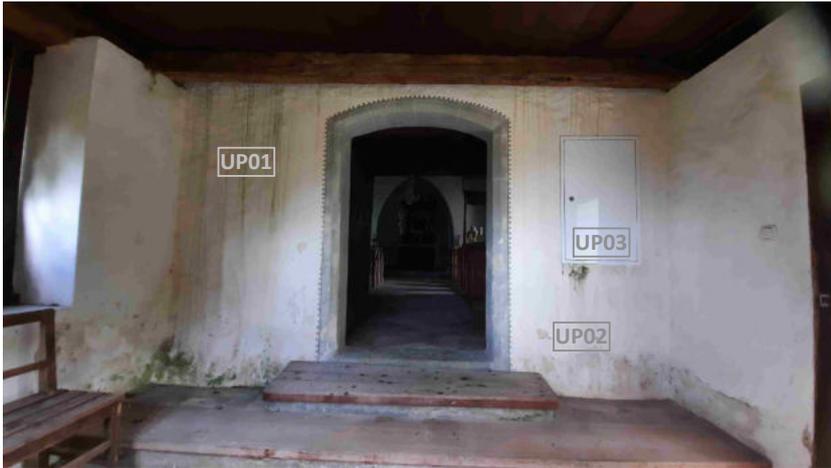
VI-EG-R01-WaO

Verputztes Steinmauerwerk, das oberhalb der Dachhaut die westliche Giebelwand des Schiffes bildet. Starke Feuchteschäden durch regelmäßig eindringendes Regenwasser. Durchgangslichte Tür (Stichmaß) 117/200.

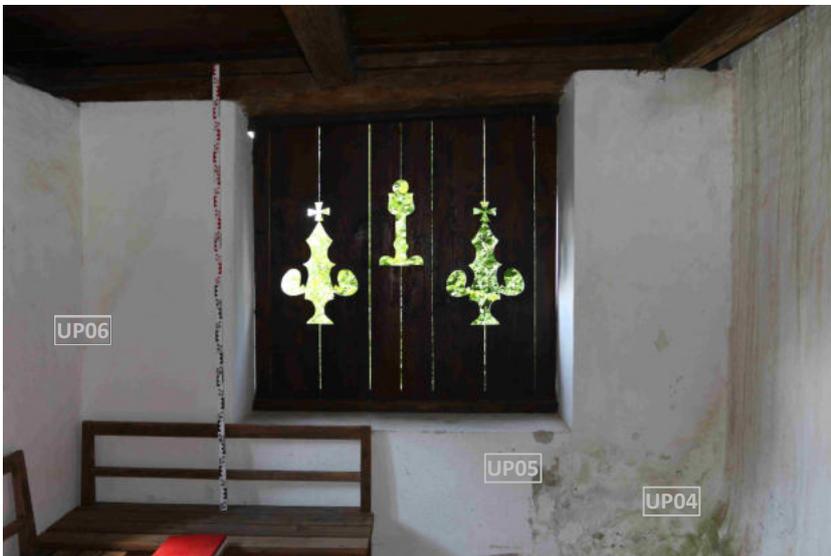
VI-EG-R01-WaN

Verputztes Steinmauerwerk, an das Langhaus angestellt. Zahlreiche Setzrisse am Parapet erkennbar. Architekturlichte des Fensters 153/153 (Höhe im Mittel).

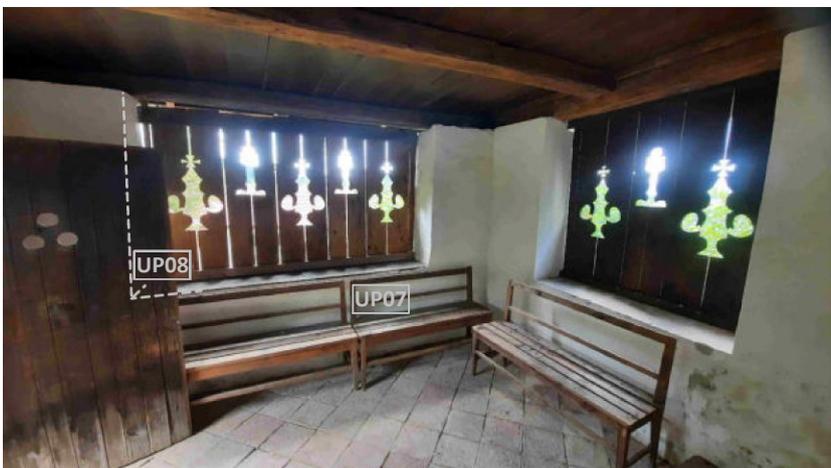
VI-EG-R01-WaW

Verputztes Steinmauerwerk mit geringerer Rissbildung als die Nordwand. Architekturlichte des Fensters 236/145.

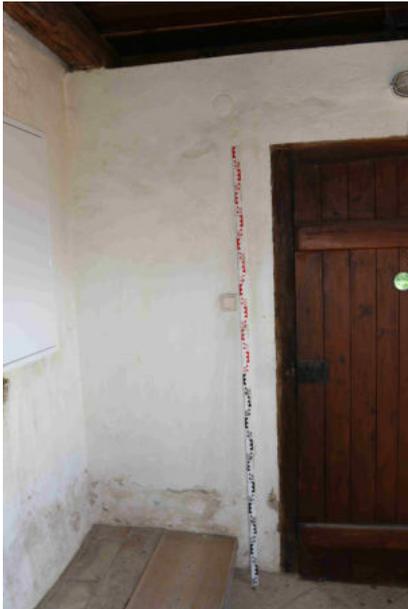
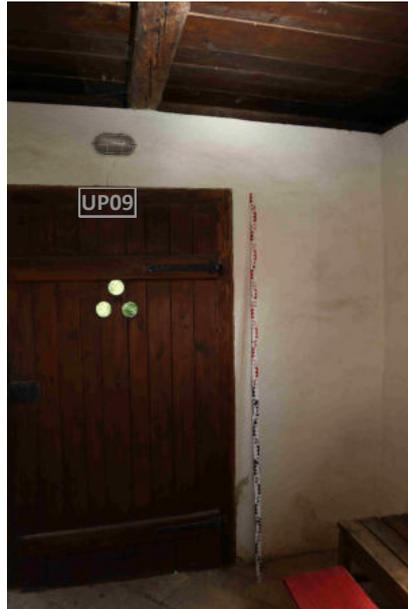
VI-EG-R01-WaS

Verputzes Steinmauerwerk, an die Westwand des Langhauses angestellt. Setzrisse beim Überlager der Tür.
Durchgangslichte der Tür 97/188.

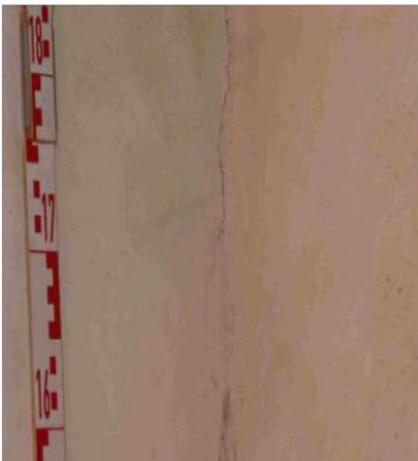
VI-EG-R01-WaN-UP06

Beschreibung:
Rissbildung auf ganzer Höhe zwischen Nord- und Westwand.

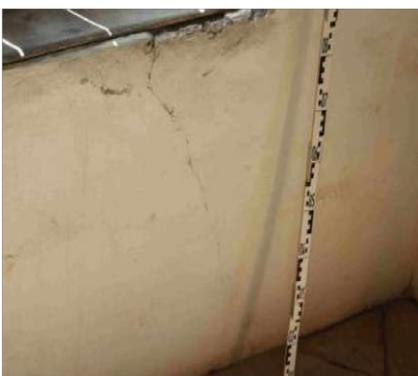
VI-EG-R01-WaN-UP07

Beschreibung:
Rissbildung in der Mitte des Parapetes.

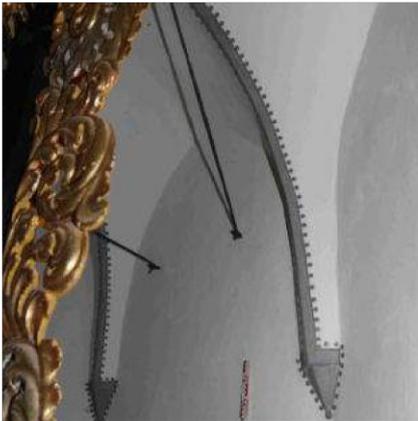
Ch-EG-R03-WaO

Beschreibung:
 Verputztes Steinmauerwerk, oberer Abschluss wird vom Gewölbe gebildet. Farbige Absetzung der Gewölbegrate und Kämpfer. Erkennbare Feuchteschäden im Anschlussbereich des Fußbodens.

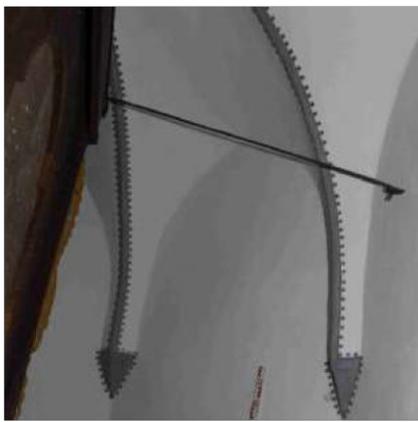
Ch-EG-R03-WaNO

Beschreibung:
 Verputztes Steinmauerwerk, oberer Abschluss wird vom Gewölbe gebildet. Farbige Absetzung der Gewölbegrate und Kämpfer. Erkennbare Feuchteschäden im Anschlussbereich des Fußbodens.

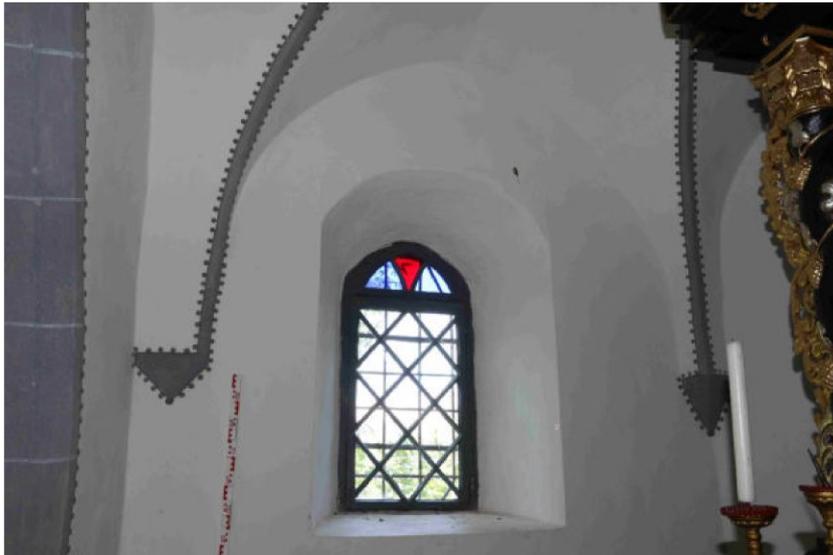
Ch-EG-R03-WaN

Beschreibung:
 Verputztes Steinmauerwerk, oberer Abschluss wird vom Gewölbe gebildet. Farbige Absetzung der Gewölbegrate und Kämpfer. Erkennbare Feuchteschäden im Anschlussbereich des Fußbodens. Spitzbogiges Fenster in der Wandmitte.

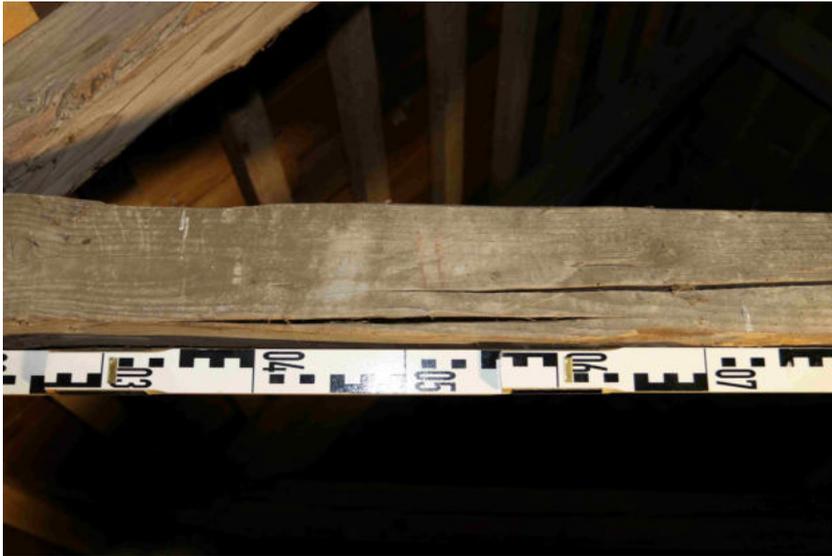
Beschreibung:
 Ansicht des Kehlbalkens von Westen, mit mehreren Längsrissen.
 Mit Röteln weich gezeichnetes Abbundzeichen.

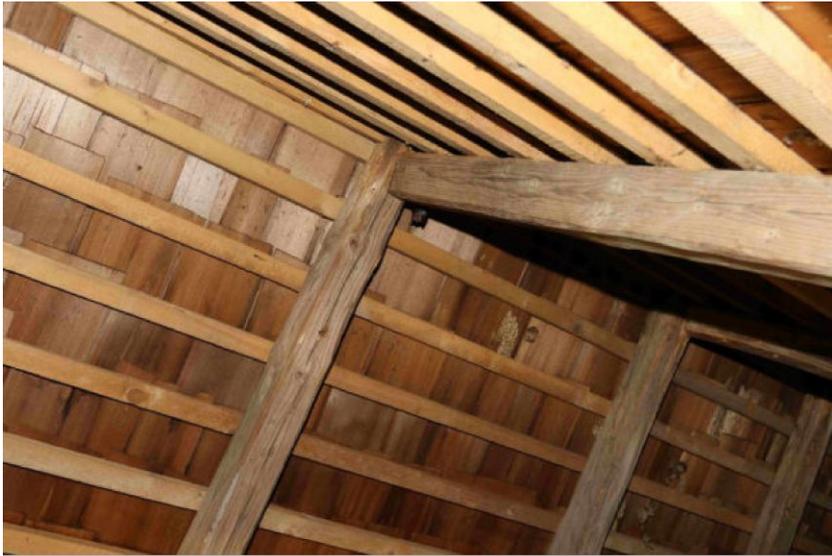
Firstausbildung, Ansicht von Westen

Beschreibung:
 Firstausbildung.
 Der südliche Sparren ist leicht um seine Achse verdreht.
 Der nördliche Sparren weist oberhalb des Kehlbalkens Längsrisse auf der Unterseite auf.

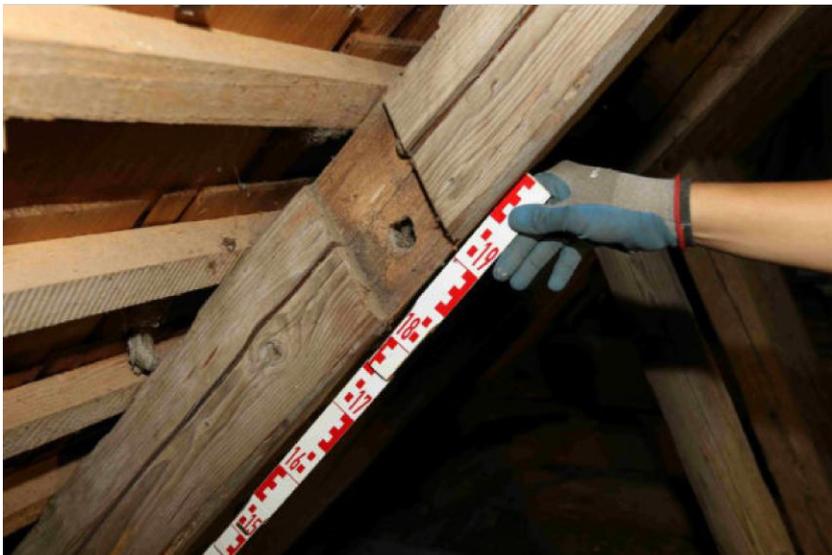
Nördlicher Sparren, Sasse Diagonalstrebe, Ansicht von Westen

Beschreibung:
 Nördlicher Sparren mit Blick auf die Sasse der fehlenden Diagonalstrebe.
 Die Längsrisse im Sparren befinden sich unterhalb des Kehlbalkens auf der Westseite des Holzes.

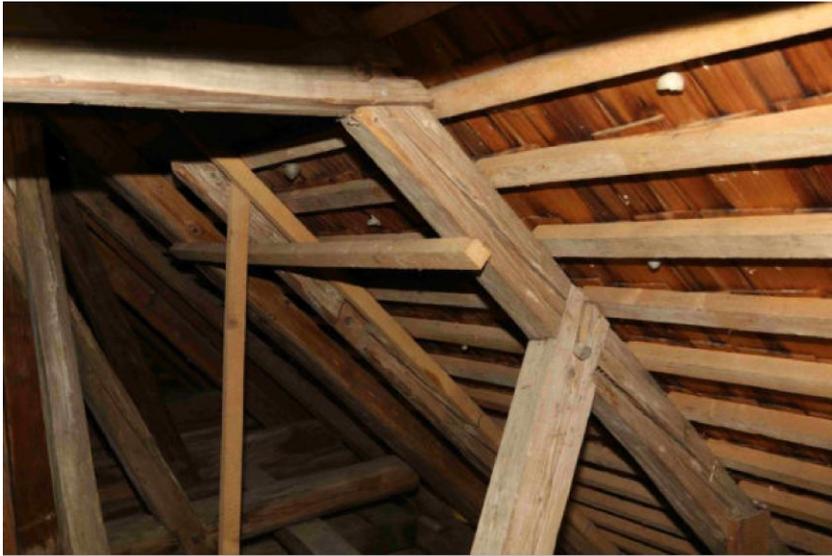
Beschreibung:
Der Sparren zeigt starke Längsrisse. Hinter dem Holznagel ist beim Kopf der Diagonalstrebe eine Absplitterung erkennbar.

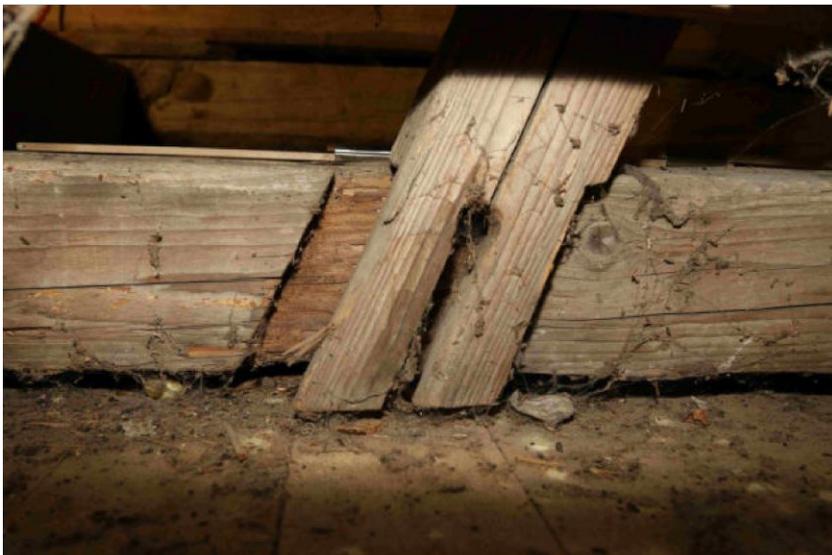
Beschreibung:
Das untere Blatt der südlichen Diagonalstrebe ist stark gesplittert und in Westrichtung aus seiner Lage gerutscht.

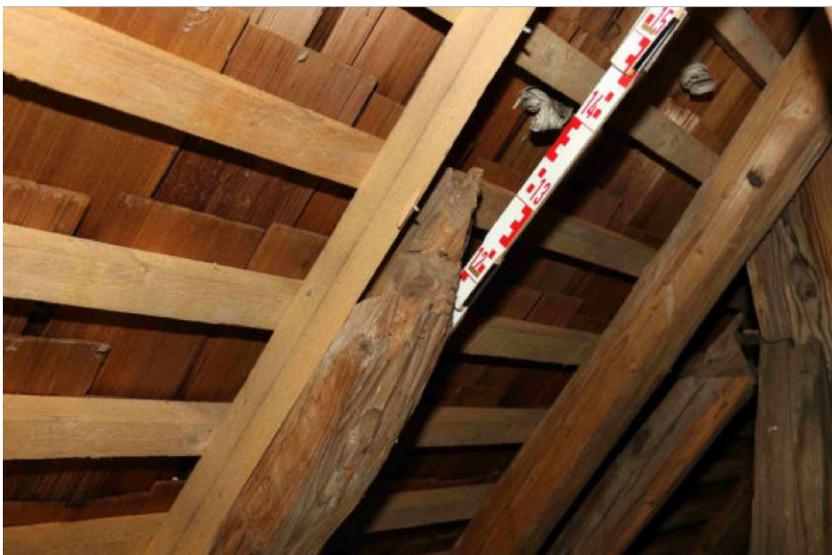
Beschreibung:
Der Sparren wurde im Bereich des Kehlbalkens gekappt. Die halbe Blattsasse des Kehlbalkens ist noch erkennbar.

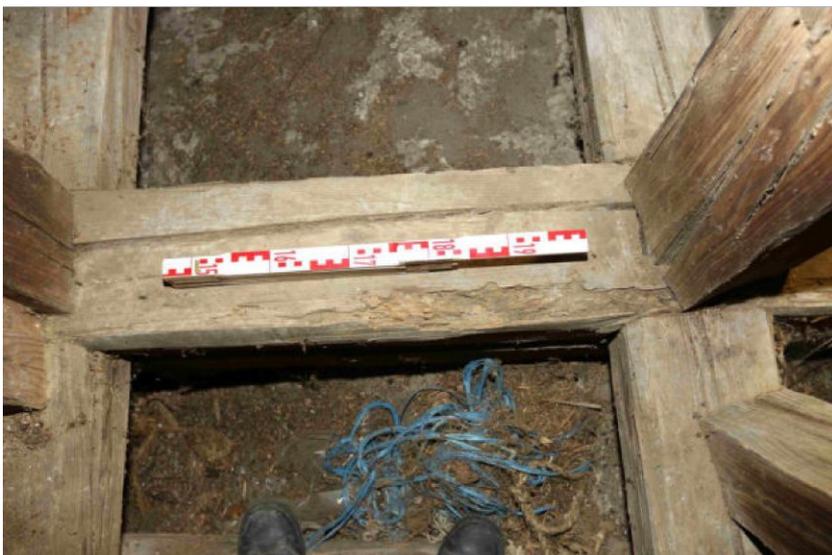
Beschreibung:
Im Bereich der Mittelsäule ist ein Wasserschaden am Längsunterzug erkennbar.

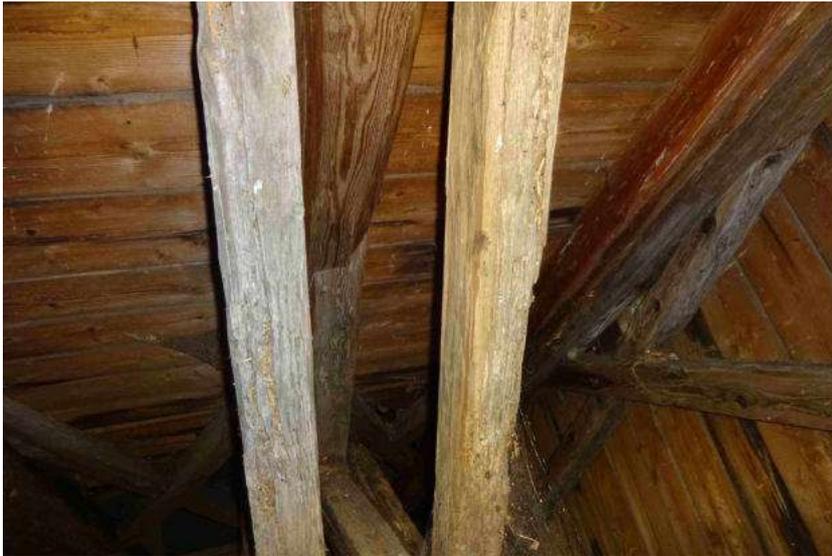
Beschreibung:
Blick auf den Kopfbereich des Strebewerks des mittleren Längsgestühls. Die Hölzer weisen Wasserschäden auf.

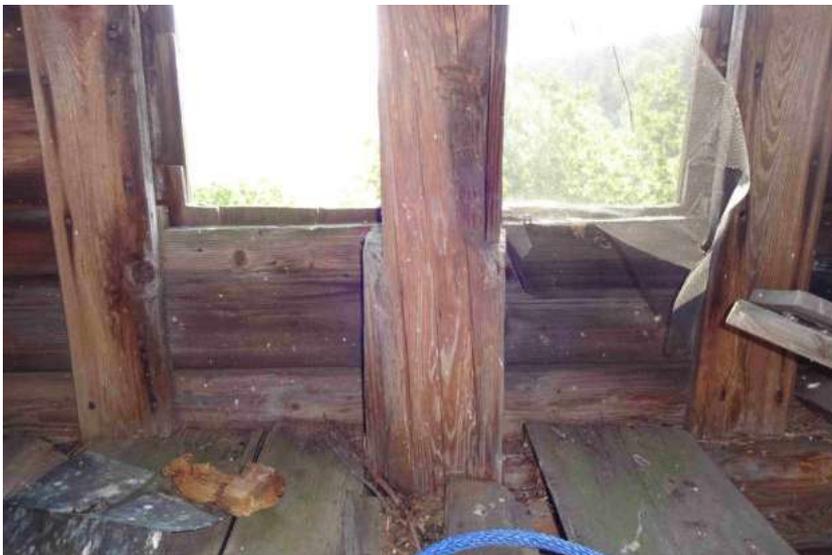
Beschreibung:
Wasserschäden an den Fensteröffnungen.

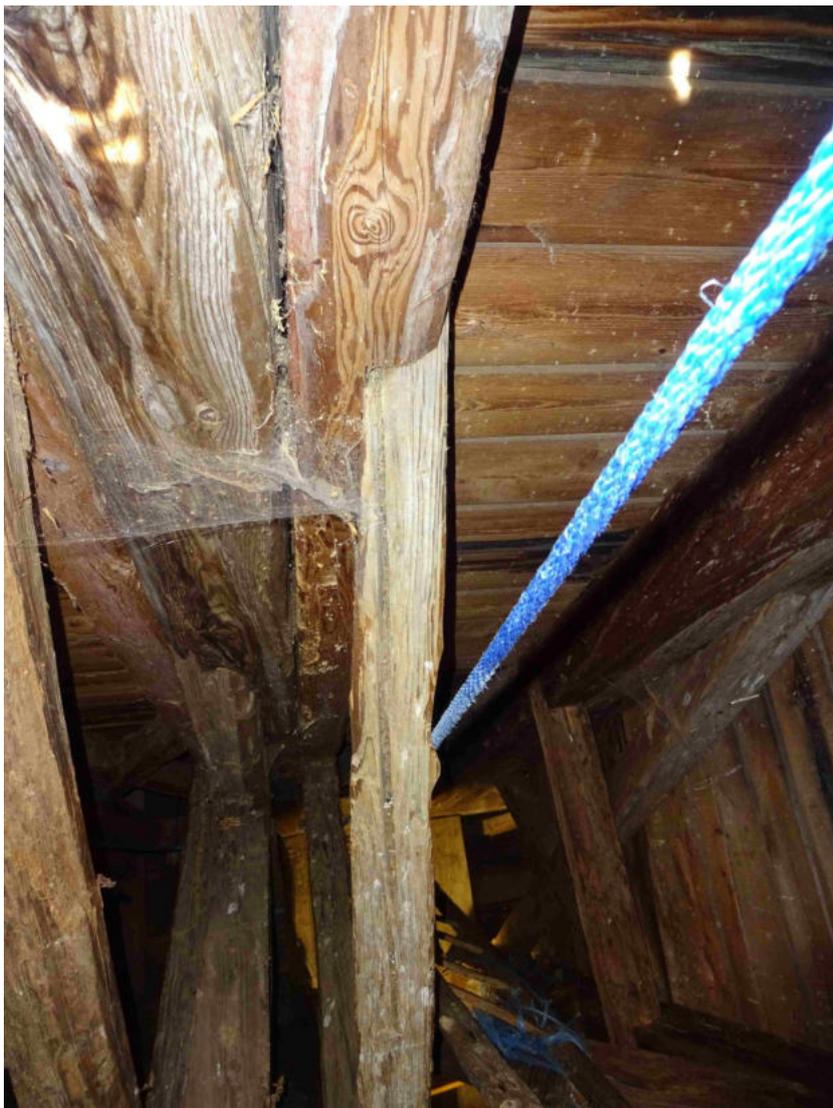
Beschreibung:
Die Diagonalstreben an der Mittelsäule zeigen ebenfalls Spuren von Wasserschäden.
