# Das Bürgerhaus in Wiener Neustadt

Denkmalpflegerisches Gesamtkonzept am Beispiel eines zweigeschoßigen  
Bürgerhauses in Wiener Neustadt, Lederergasse 12, mitten in der Altstadt.

DIPLOMARBEIT

Wien, am 07.01.2019

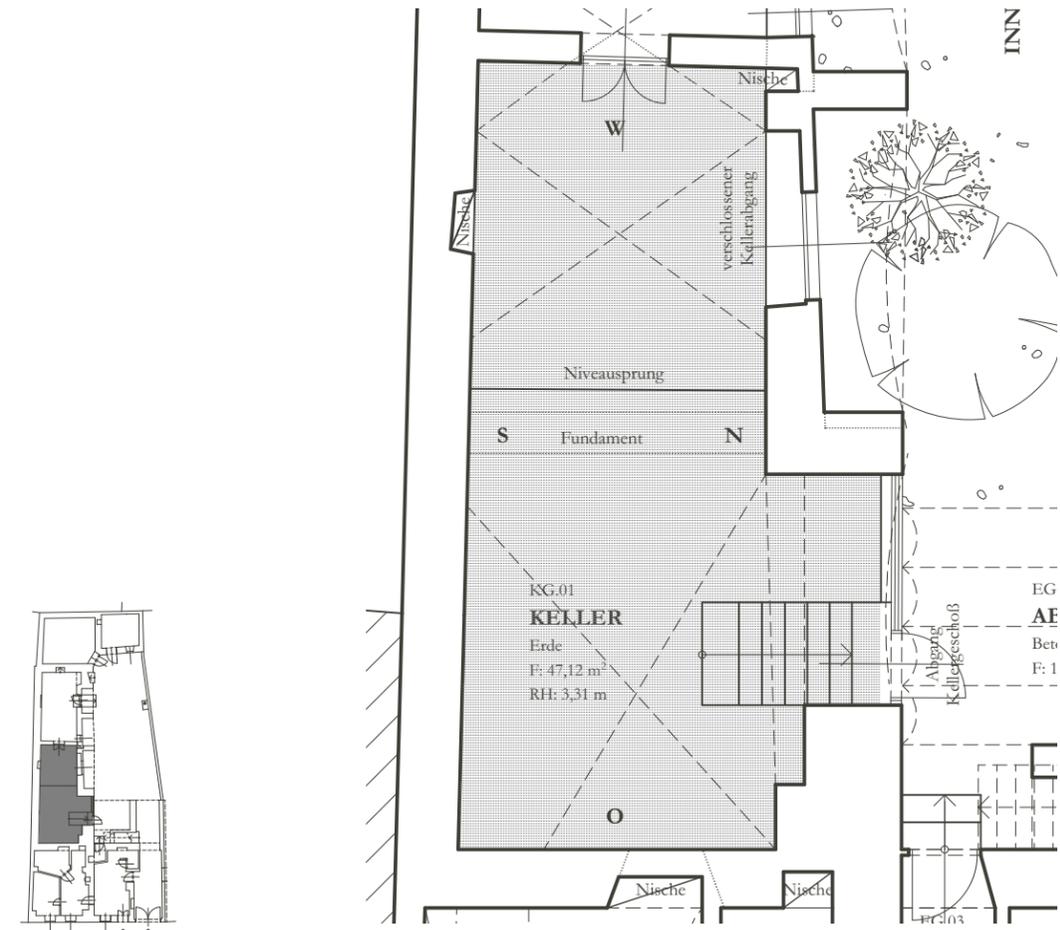
Abb. 56 Raum KG.01 Keller, M 1:100

<b>Untersuchungspositionen:</b>	Keine Untersuchungspositionen
<b>Zustand/Schadensbild:</b>	Der Raum besteht aus einem unverputzten Bruchsteinmauerwerk und vereinzelt sind Putzabplatzungen am Gewölbe erkennbar. Feuchteschäden und Flecken sind sichtbar. Der Raum hat eine sandig-erdige Bodenschüttung ohne sichtbare Bodenkonstruktionen.

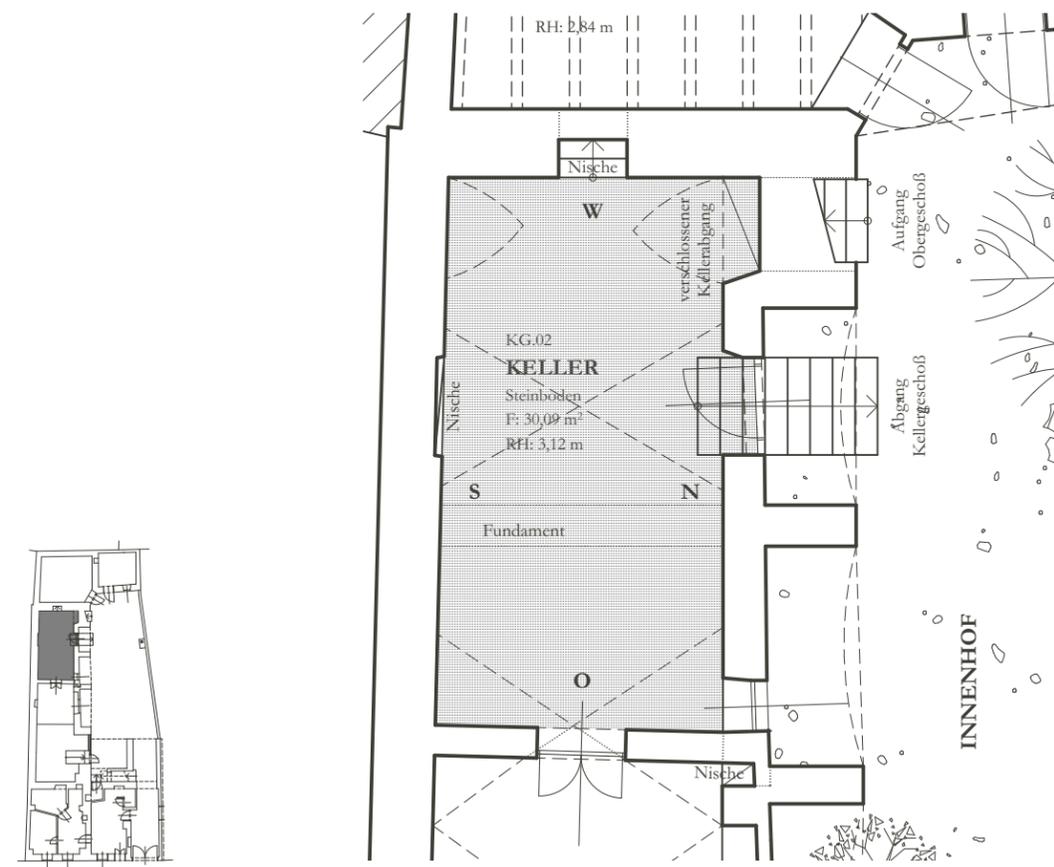
Abb. 61 Raum KG.02 Keller, M 1:100

**Zustand/Schadensbild:** Der Raum besteht aus einem unverputzten Bruchsteinmauerwerk. Vereinzelt sind Putzabplatzungen am Gewölbe erkennbar, sodass dieses einige ziegelsichtige Stellen zeigt. Feuchteschäden und Flecken sind sichtbar.

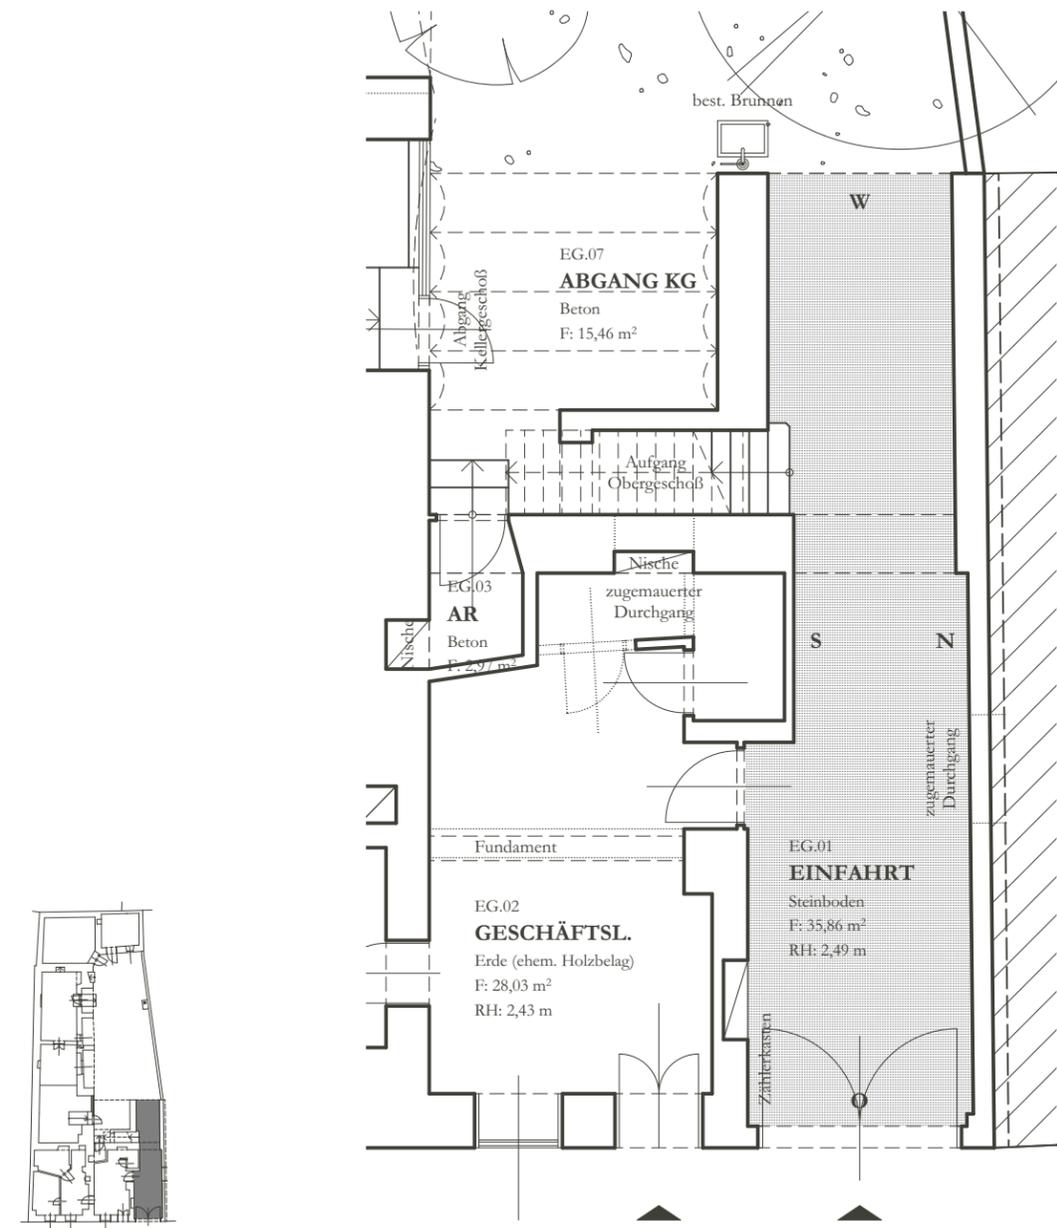
Abb. 66 Raum EG.01 Einfahrt, M 1:100

<b>Untersuchungspositionen:</b>	Keine Untersuchungspositionen
<b>Zustand/Schadensbild:</b>	Die Durchfahrt hat stark überarbeitete Oberflächen. Der Raum weist zahlreiche Risse sowie Putzfehlstellen an der Decke und an den Wänden auf, vor allem der spätere Anbau ist stark beschädigt. Die Decke in der Südwestecke ist eingebrochen. Mehrere Stellen sind ziegelsichtig und Strohharmierungen kommen zum Vorschein. Auch Feuchteschäden und mechanische Schäden machen sich bemerkbar.

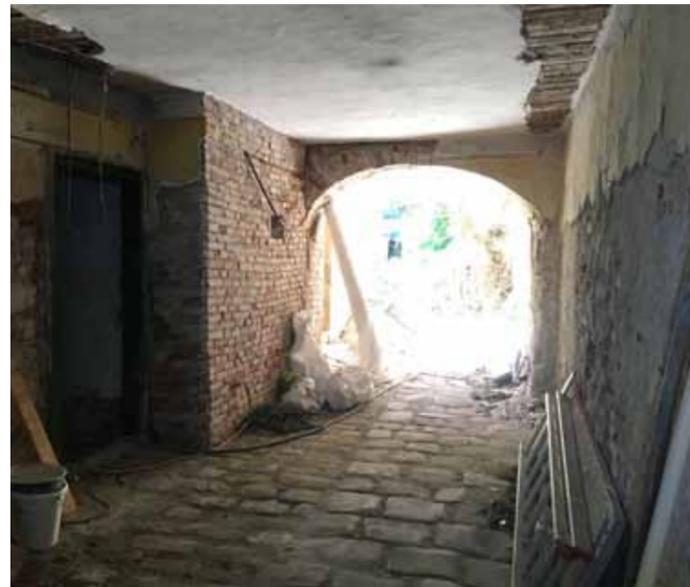
Abb. 70 Schadensbild Decke

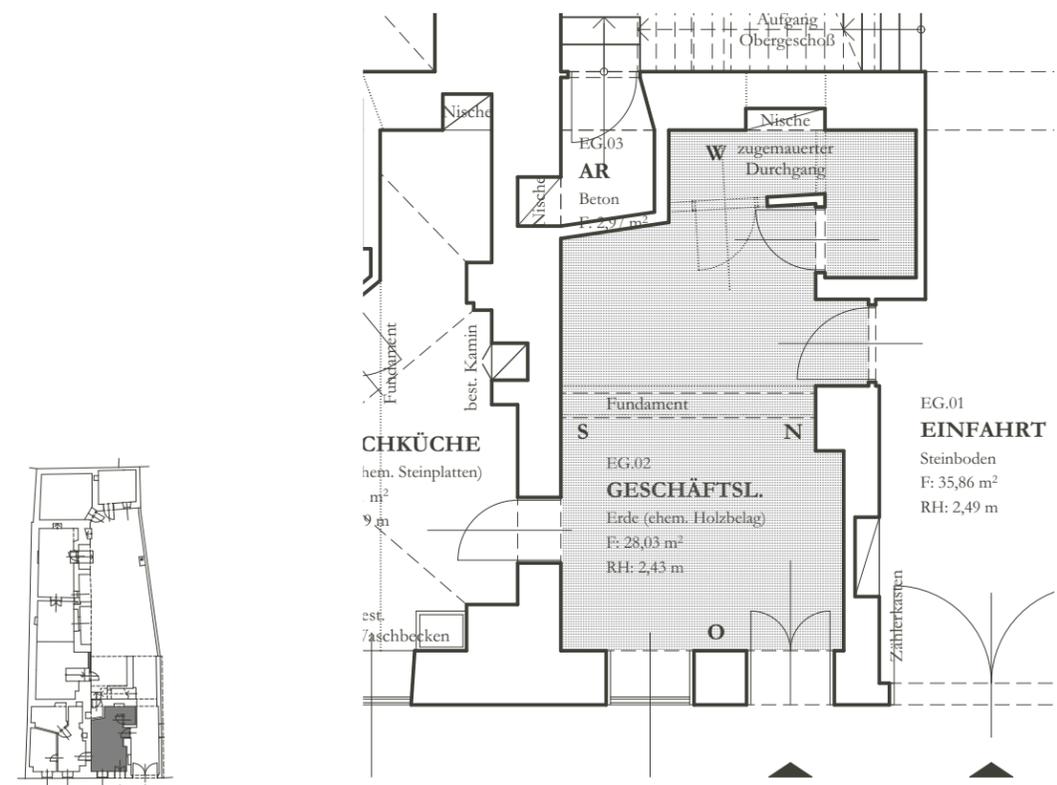
Abb. 71 Raum EG.02 Geschäftslokal, M 1:100

Der Raum weist vereinzelt Risse und Putzfehlstellen an der Decke und an den Wänden auf. An der Südwand mit Lamperie gibt es große Mauerwerksschäden und an der Nordwand sind Mauerwerksausbesserungen zu erkennen. Auch Feuchteschäden und mechanische Schäden machen sich bemerkbar. Der ursprüngliche Bodenbelag bestand aus Holzbrettern, die aber aufgrund der derzeitigen Umbauarbeiten entfernt wurden. Zurzeit besitzt der Raum eine sandig-erdige Bodenschüttung ohne sichtbare Bodenkonstruktionen.

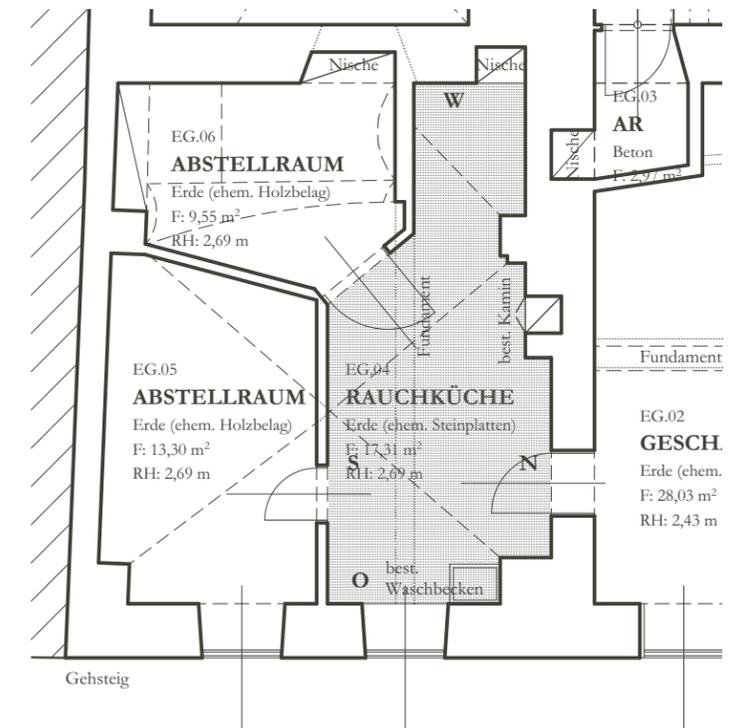
Abb. 77 Raum EG.04 Rauchküche, M 1:100

**Zustand/Schadensbild:** Der Raum weist vereinzelt Risse und Putzfehlstellen am Gewölbe und an den Wänden auf. An der Nordwand gibt es enorme Mauerwerksschäden. Einzelne Ziegelsteine sowie kompakte Stücke sind bereits ausgebrochen. Auch Feuchteschäden und Flecken, vor allem im Sockelbereich machen sich bemerkbar. Der ursprüngliche Bodenbelag bestand aus Steinplatten, die aber aufgrund der derzeitigen Umbauarbeiten entfernt wurden. Zurzeit besitzt der Raum einen sandig-erdigen Boden mit Geröll, der keine erkennbare Konstruktion aufweist. Putz- und Farbablagerungen sind vorhanden.

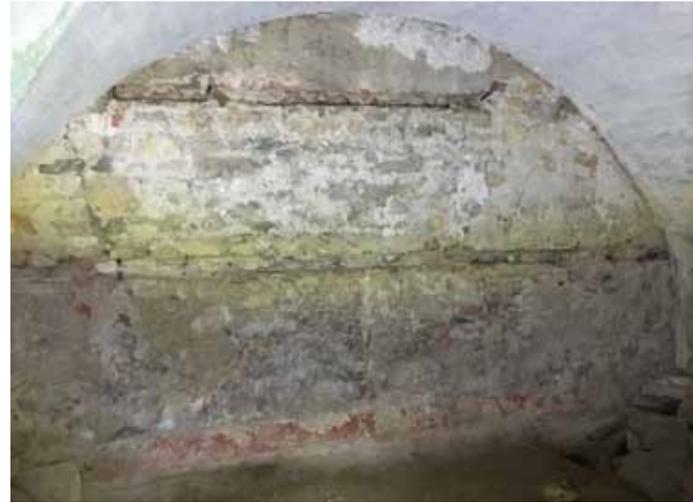
Abb. 83 Westwand mit massiven Schäden

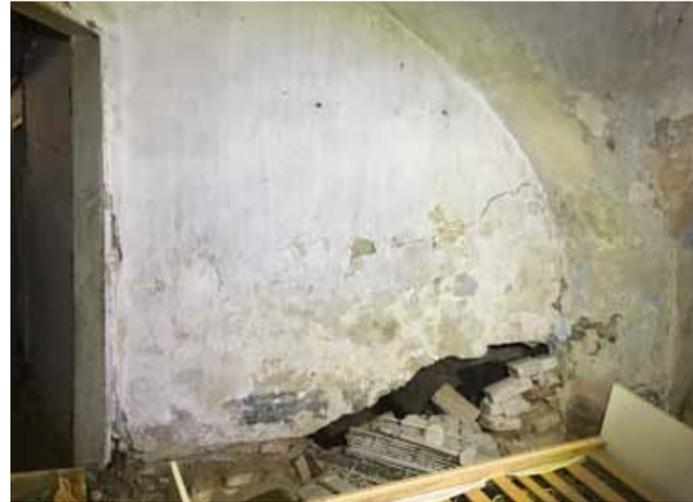
**Abb. 86** Ostwand mit massiven Schäden

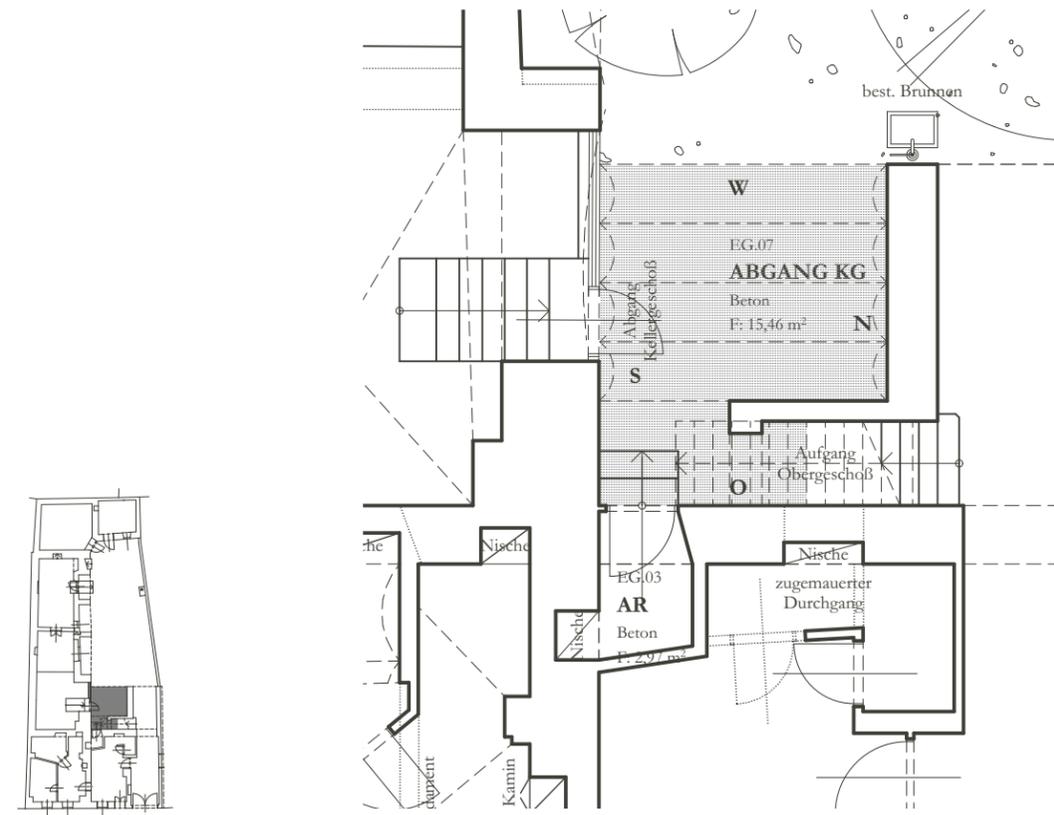
Abb. 89 Raum EG.07 Abgang Kellergeschoß, M 1:100

**Untersuchungspositionen:** Keine Untersuchungspositionen  
**Zustand/Schadensbild:** Der Vorplatz zum Kellergeschoß weist an den Wänden, besonders an der Nordwand, und am Gewölbe zahlreiche Setzungsrisse auf. Die Wand- und Gewölbeoberflächen zeigen teilweise große Putzfehlstellen oder sind sogar ziegelsichtig. Auch Feuchteschäden und Flecken, insbesondere in der Sockelzone, machen sich bemerkbar.

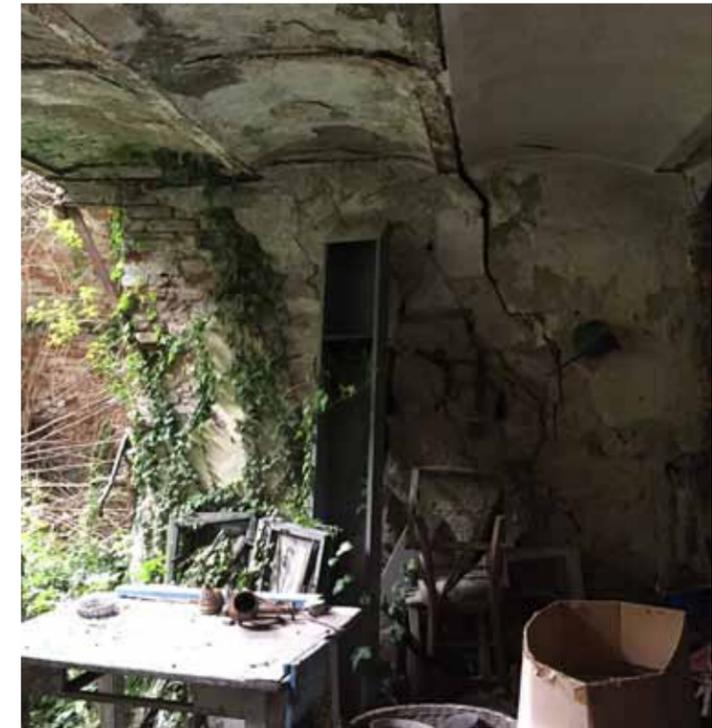
Abb. 92 Nordwand mit zahlreichen Schäden an Wand und Gewölbe

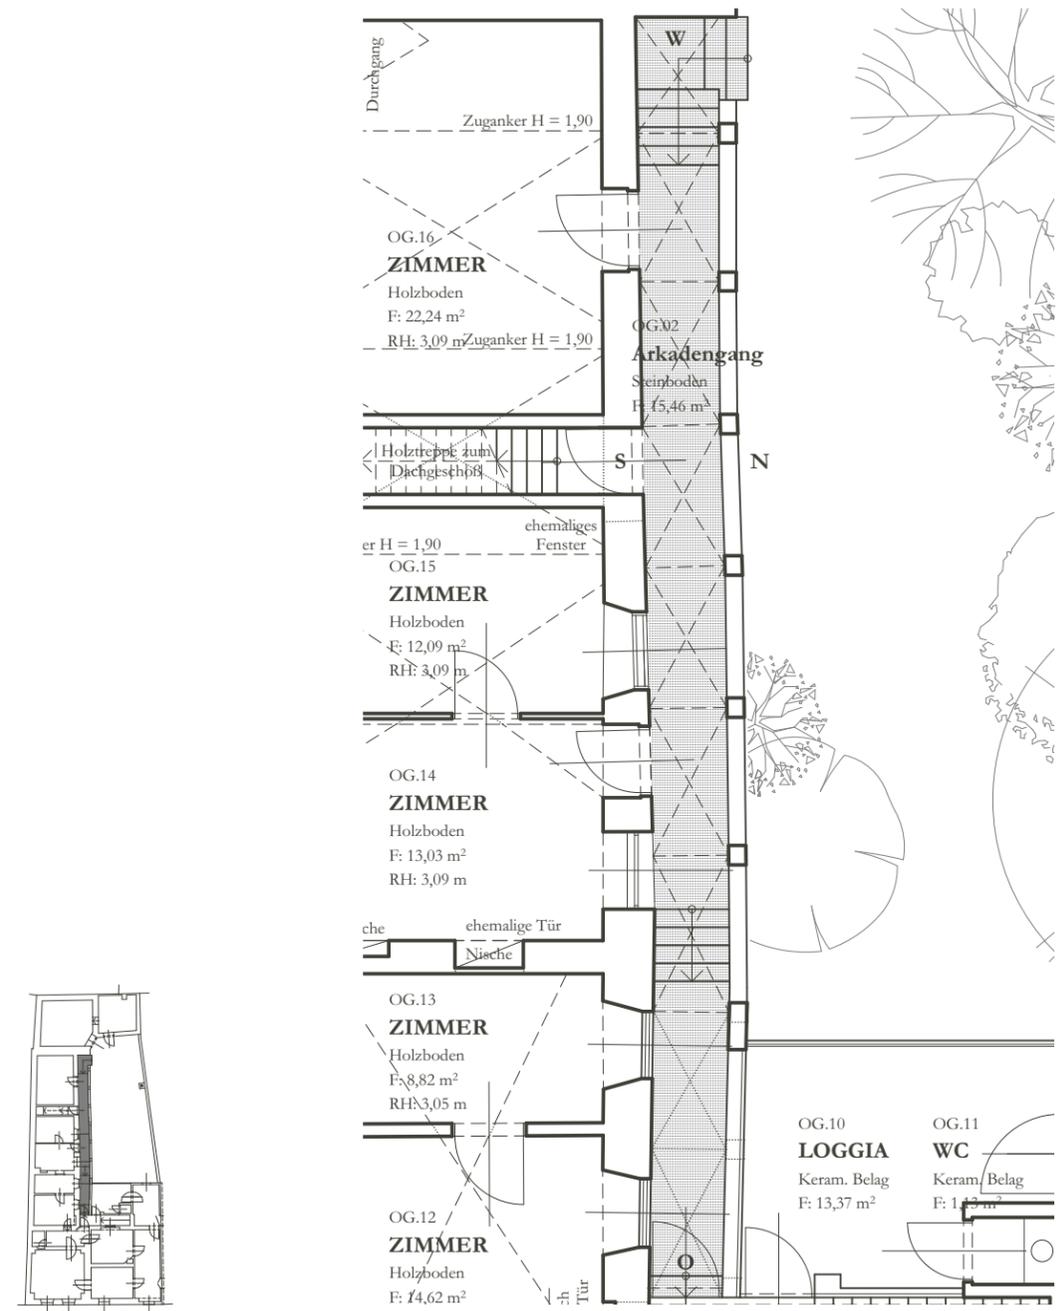
Abb. 108 Raum OG.02 Laubengang, M 1:100

**Zustand/Schadensbild:** Der Gang wurde mehrfach handwerklich überarbeitet und weist viele Risse sowie Putzfehlstellen im Gewölbe und an den Wänden auf. Vereinzelt sind Steine ausgebrochen bzw. herausgefallen. Einige Säulen sind ziegelsichtig. Partiiell weisen die Wände als auch das Gewölbe sehr instabile Zonen (Putzhohlstellen) auf. Auch Feuchteschäden machen sich bemerkbar.

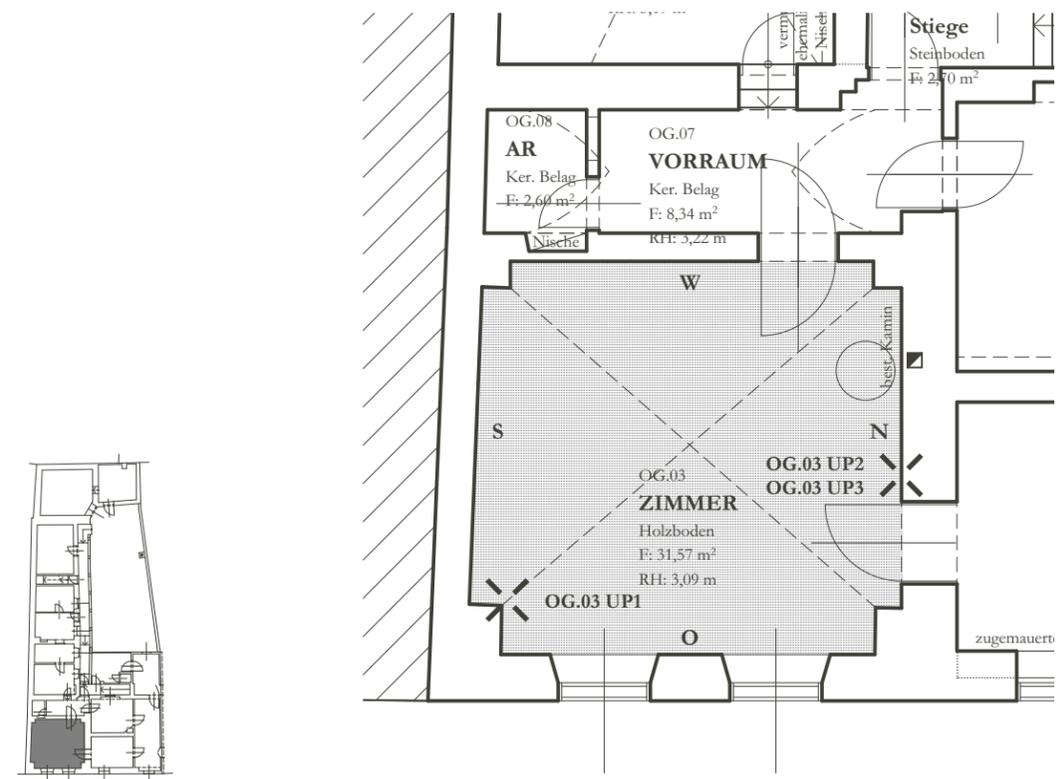
Abb. 112 Raum OG.03 Wohnraum, M 1:100

ten ist. Im Zuge der letzten Adaptierungen wurden die Ost- und Südwand mit einer einfachen Walzmalerei ausgestattet. Der Raum weist vereinzelt Risse im Gewölbe und an den Wänden auf. Insbesondere die Nordwand zum Raum OG.04 weist enorme Rissbildungen auf, die vermutlich auf die Schwachstellen des darunterliegenden Mauerwerks zurückzuführen sind. Auch Feuchteschäden, Flecken und Schimmelbefall sind sichtbar. Die Fensterflügel sind beschädigt.

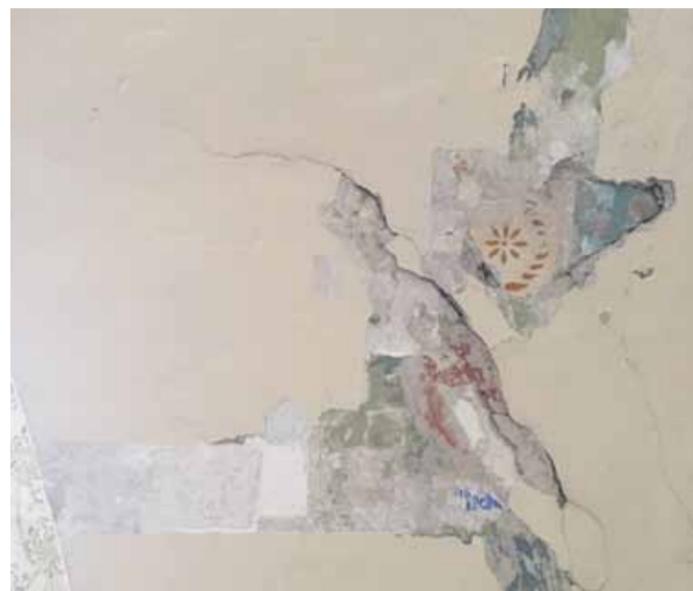
Abb. 118 OG.03 UP1: Deckengewölbe  
Restbestände von verschiedenen  
Walzen- und Schablonenmustern  
bzw. einer Vielzahl an Rissen und  
Putzhohlstellen

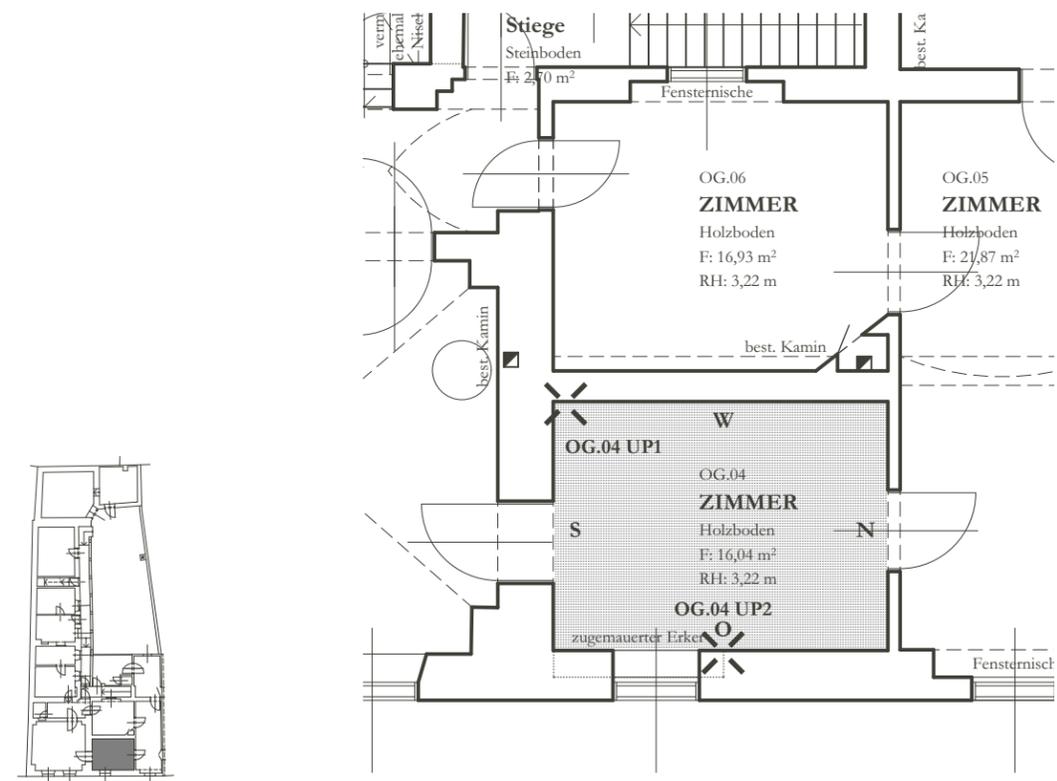
Abb. 121 Raum OG.04 Wohnraum, M 1:100

**Zustand/Schadensbild:** Die Raumschale wurde mehrfach handwerklich überarbeitet. Einige Bereiche weisen schlecht haftende und unterschiedliche Farbschichten auf. Viele Risse und Putzschäden sind an der Decke und den Wänden erkennbar. Insbesondere die Südwand zum Raum OG.03 weist enorme Schäden auf, die vermutlich auf die Schwachstellen des darunterliegenden Mauerwerks zurückzuführen sind. Die Decke weist sehr instabile Zonen (Putzhohlstellen) auf. Die Fensterflügel sind beschädigt.

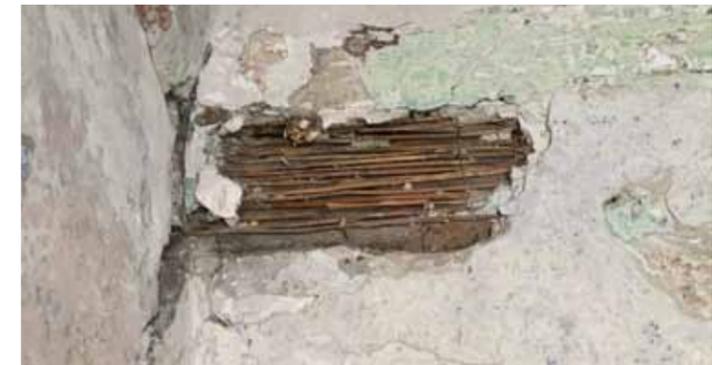
**Abb. 125** OG.04 UP1: Decke-Hohlkehle-Wand  
Fehlender Putzteil im Bereich der Hohlkehle: Putzträger (Schilfmatten) sind bereits sichtbar; das Hohlkehlenprofil wurde sekundär angebracht

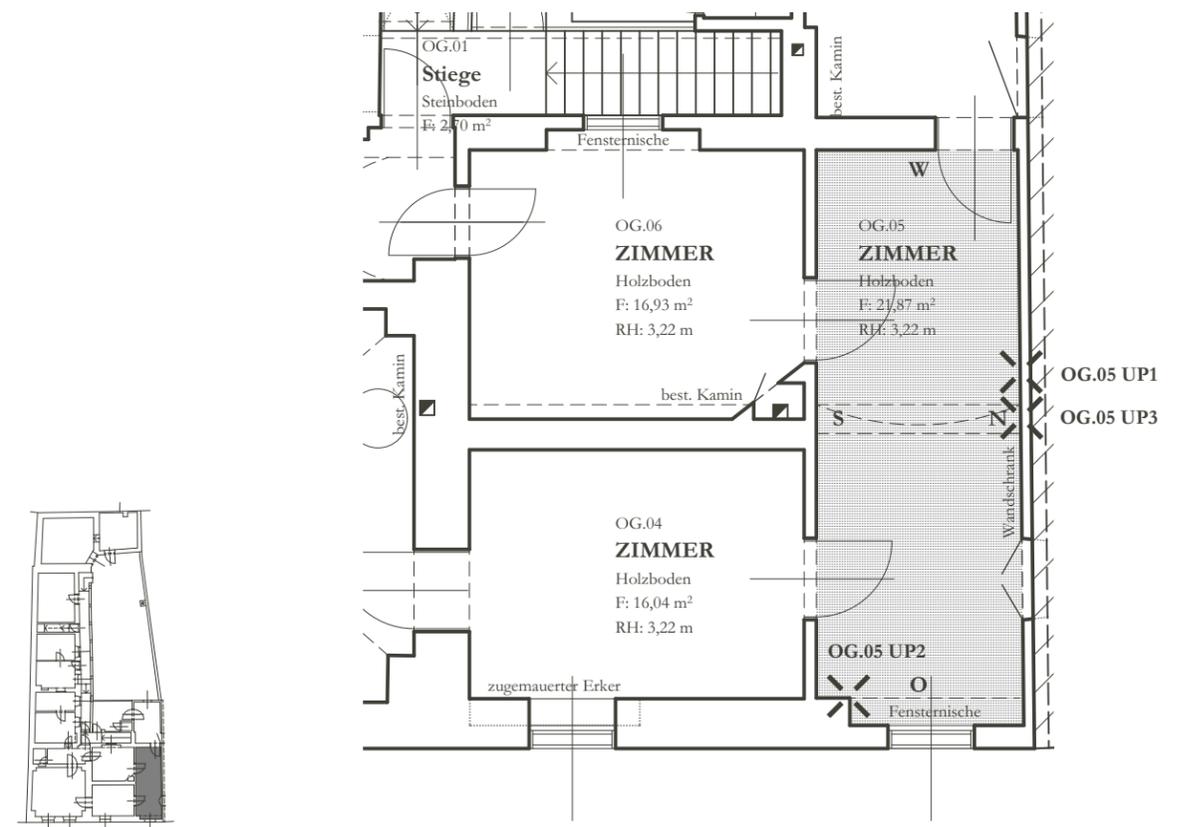
Abb. 126 Raum OG.05 Wohnraum, M 1:100

Wänden erkennbar. Die Decke weist sehr instabile Zonen (Putzhohlstellen) auf. In der Nordostecke (Wand und Decke) befindet sich ein großer, aber bereits ausgetrockneter Wasserschaden. Die Fensterflügel sind beschädigt.

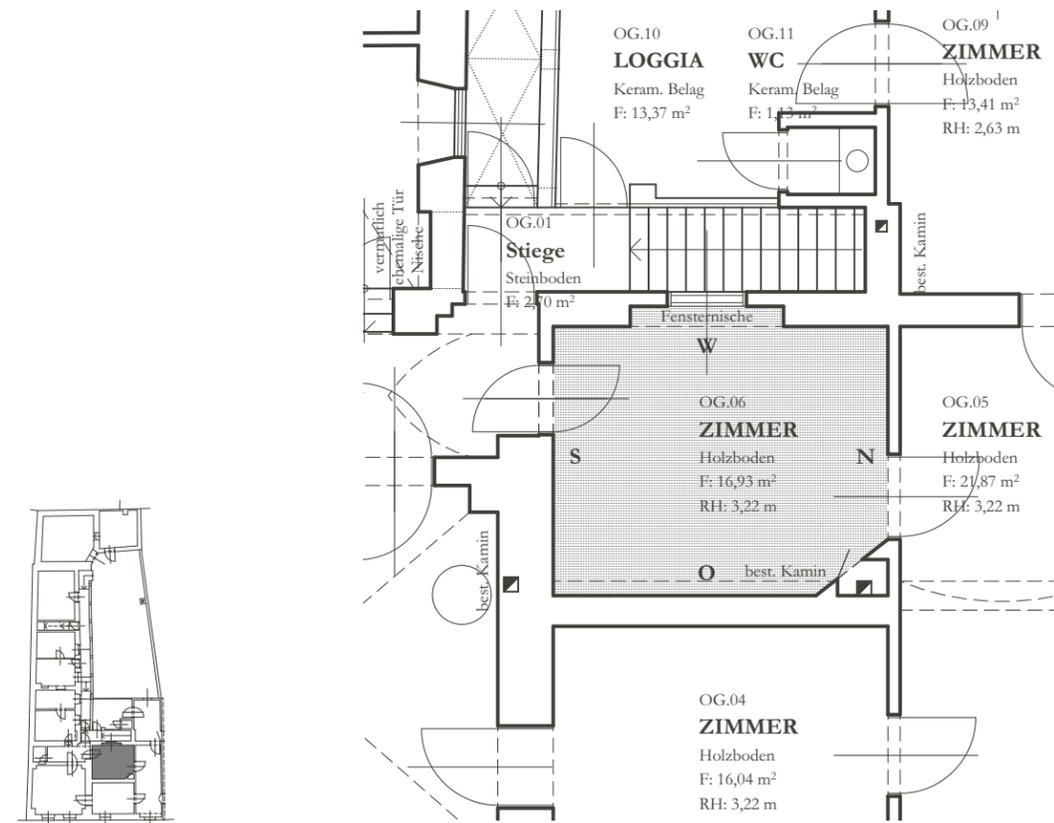
Abb. 135 Raum OG.06 Wohnraum, M 1:100

**Zustand/Schadensbild:** Die Raumschale wurde mehrfach handwerklich überarbeitet. Im Zuge der letzten Adaptierungen wurde der Raum mit einer einfachen Walzmalerei bis in ca. 2,20 m Höhe ausgestattet. Vereinzelt sind Risse in der Decke und an den Wänden erkennbar sowie auch einige Putzfehlstellen und Feuchteschäden.

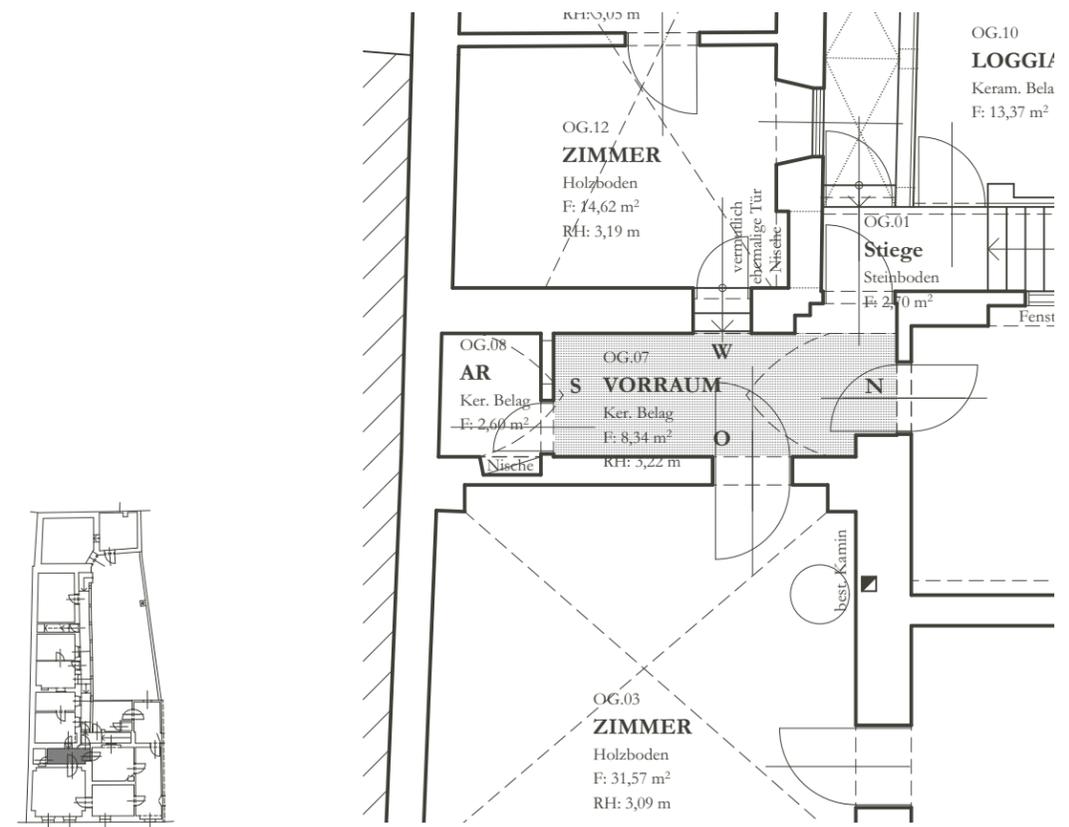
Raum OG.07 Vorraum, M 1:100

**Zustand/Schadensbild:** Die Raumschale wurde mehrfach handwerklich überarbeitet. Im Zuge der letzten Adaptierungen wurde der Raum mit einer einfachen Walzmalerei bis in ca. 2,20 m Höhe ausgestattet. Vereinzelt sind Risse in der Decke und an den Wänden erkennbar sowie einige Putzfehlstellen.
