# Rendezvous am Föllik

Ein Entwurf zur Erweckung eines ruinösen Schlosses  
und seiner Umgebung

## Diplomarbeit

Wien, 30.03.2022

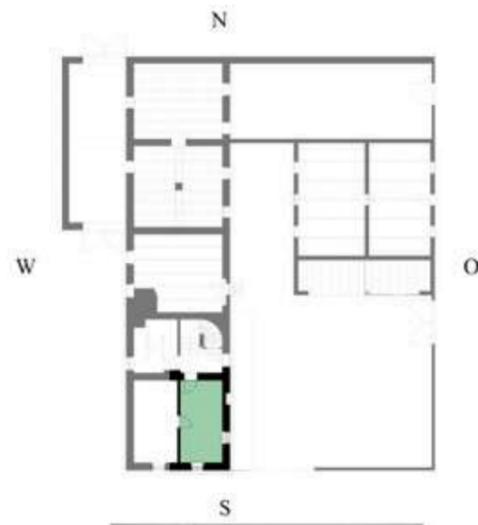
## JKHHEG 1.2 - Zimmer 01

Abbildung 67: Lage im Erdgeschoss, Gesamtraumeindruck Südwand, Fenster Südwand mit Riss und Walzenmalereien, Eingebrochener Keller, Risse im Türsturz, Tür in das Zimmer 02

Schäden: Die Kellerdecke/ der Boden ist, vermutlich durch die Feuchtigkeit im Mauerwerk und der damit verbundenen Verrottung der Holzbalken der Tramdecke, am südöstlichen Ende des Raumes abgesenkt. Durch die Feuchtigkeit der Mauer ist im Innerraum der Wandputz abgefallen. Durch das Absenken des Bodens ist das Kellerfenster zu sehen. Die gesamte Decke neigt sich ebenso und verursacht die unterschiedlichen Raumhöhen der Zimmer. Auf der Nordwand sind über dem Türsturz Steine ausgebrochen und Risse sind entlang des Deckenanschlusses sichtbar.

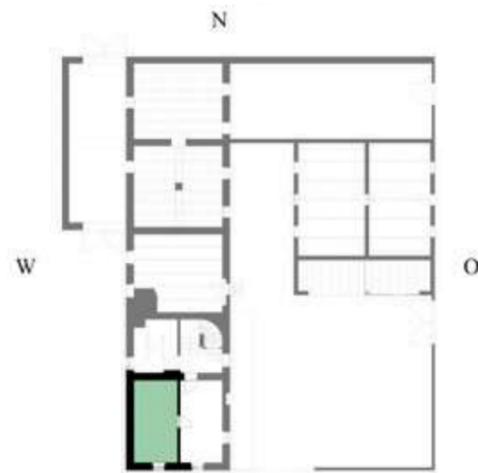
**JKHHEG 1.3 - Zimmer 02**

Abbildung 68: Lage im Erdgeschoss, Südöstliche Ecke des Zimmers mit Putzverfärbungen, Fenster Ostwand, Kaminöffnung Westwand, Walzenmalerei Decke, Abfallender Putz der Schilfrohrdecke und grüner bzw. dunkelblauer Wandanstrich

Schäden: Der Putz an den Wänden ist abgebröckelt oder weist Verfärbungen auf. Risse sind vor allem auf der Südwand zu sehen, hier im Bereich des Fenstersturzes. Auf der westlichen Mauer ist eine dunkle Verfärbung im Bereich des Bodens sichtbar, welche auf die aufsteigende Feuchtigkeit des erdberührenden Mauerwerks hindeuten könnte. Entlang der Decke sind Risse und damit verbunden Abbrüche des Putzes zu erkennen.

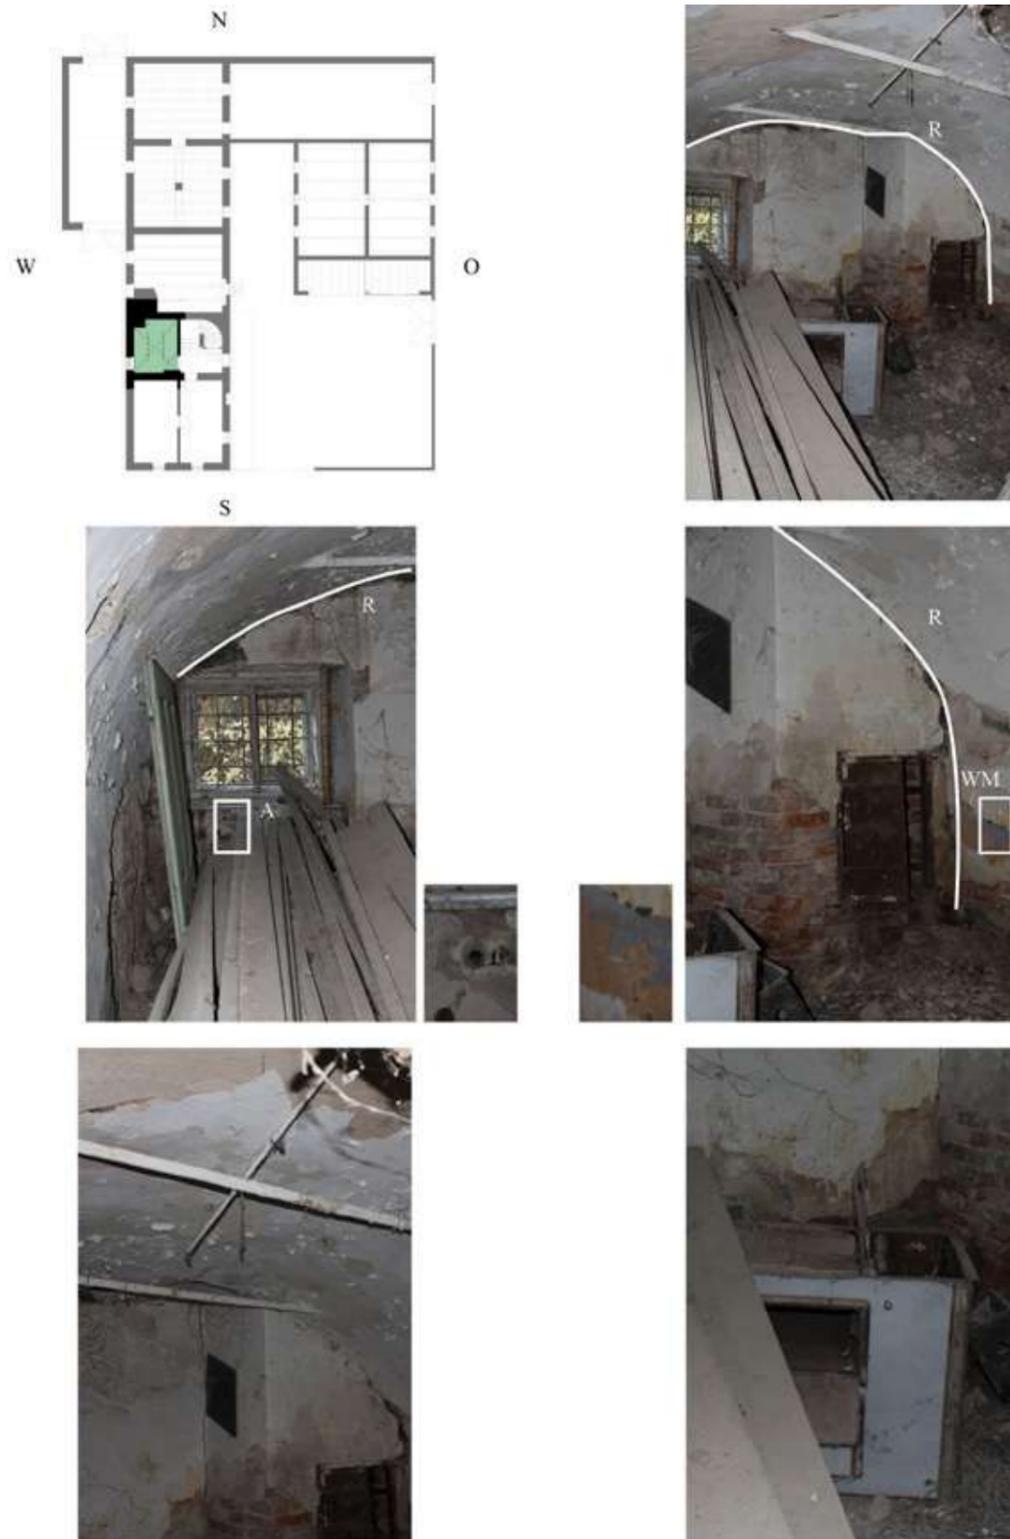
## JKHHEG 1.4 - Küche

Abbildung 69: Lage im Erdgeschoss, Gesamteindruck Küche mit Riss zwischen Gewölbeanschluss, Fenster mit Anschluss an der Westwand, Kaminöffnung, Riss und verschiedene Anstriche Putz, Tonnengewölbe mit Zugbändern, Überrest der Küchenausstattung

Schäden: In der Küche sind Risse entlang des Tonnengewölbeanschlusses und des Kamins entlang der Mauer zu sehen. Risse auf der Westwand sind über dem Fenster feststellbar. Dunkle Verfärbungen im Putz deuten auf aufsteigende Feuchtigkeit im Mauerwerk hin. Der Putz auf der Decke löst sich in Schichten ab, was ebenfalls auf eine hohe Feuchtigkeit schließen lässt.

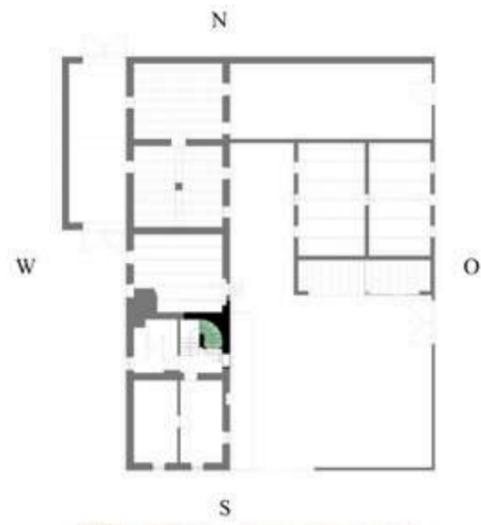
## JKHHEG 1.5 - Stiegenabgang/ Keller

Abbildung 70: : Lage im Erdgeschoss, Gesamteindruck Kellerabgang, eingebrochene Kellerdecke, Stiegen-Abgang, Risse in der Ostwand

Schäden: Die Tramdecke des Kellers ist eingestürzt und nicht mehr betretbar. Der Kellerabgang hat entlang des Deckenanschlusses Risse im Mauerwerk. Die Feuchtigkeit im Mauerwerk ist im Zimmer 02 (JKHHEG 1.3) bis in das Erdgeschoss zu sehen, weshalb mit einer Durchfeuchtung des gesamten Kellers zu rechnen ist. Vermutlich könnte dies auch der Grund für die Durchmorschung der Holzdecke gewesen sein und zu dem Einsturz geführt haben.

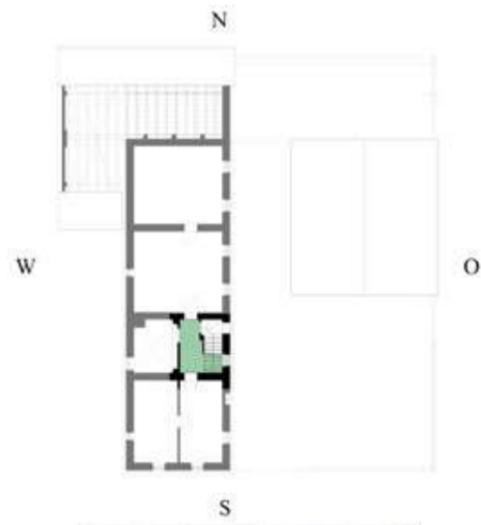
### JKHHOG 1.1 - Verteiler

Abbildung 71: Lage im Obergeschoss, Gesamteindruck Verteilerraum, Risse beim Deckenanschluss, Gewendelte Treppe mit Holzaufritten, Blick auf die Westwand mit eingezogener Decke und Holzbalken-Auflager des Tonnengewölbes, Zentimeterdicker Abstände zwischen Boden und Wand entlang der Südwand

Schäden: Die Risse entlang der Wand sind vor allem bei den Anschlusspunkten der Treppen zur Mauer sichtbar. Der Fenstersturz weist einen zentimeterdicken Riss auf, der sich bis unter die eingezogene Decke vom Dachboden zieht. Weiters gibt es einen Spalt beim Anschluss des Bodens zur Mauer. Die Risse auf der nördlichen Wand haben zum Einbruch des Sturzes und damit dem darüber liegenden Mauerwerk geführt. Dadurch ist der Stockrahmen herausgefallen. Die westliche Mauer weist Verformungen und das Abbrechen des Putzes auf.

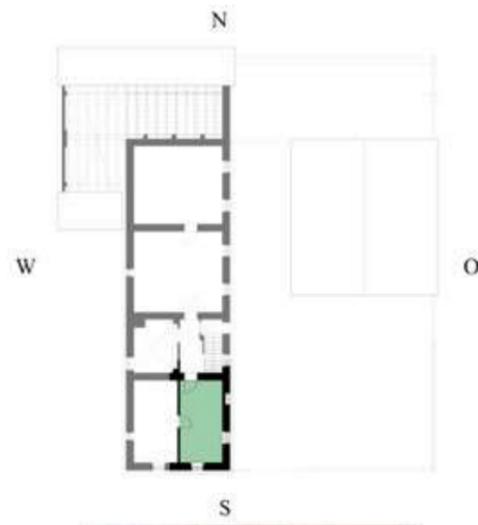
## JKHHOG 1.2 - Zimmer 01

Abbildung 72: Lage im Obergeschoss, Gesamteindruck Zimmer 01 im Obergeschoss, Türrahmen mit eingezogener 15cm Wand und Riss über dem Türsturz der Nordwand, Rahmenstockfenster Ostwand mit Vorhangstange und Walzenmalerei, Fenster Südwand ohne Bogensturz, Abbröckelnder Putz der Schilfrohrdecke

Schäden: Die Nordmauer weist über dem Türsturz einen Riss auf. Die Trennmauer, oder Westmauer, ist verformt und wölbt sich zur Decke in östliche Richtung. Von der Decke ist an gewissen Stellen der Putz abgeplatzt und legt das darunterliegende Schilf frei.

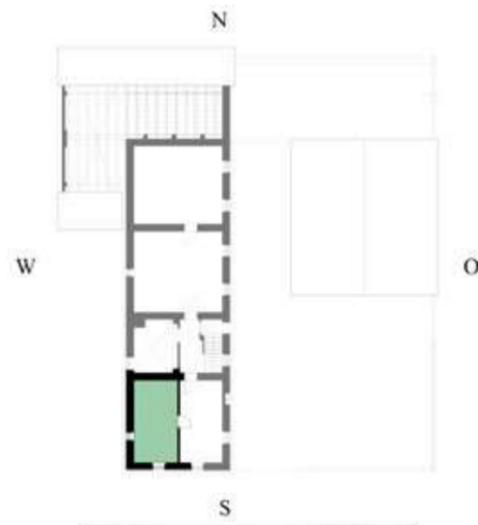
### JKHHOG 1.3 - Zimmer 02

Abbildung 73: Lage im Obergeschoss, Rahmenstockfenster Westwand, Rahmenstockfenster Südwand mit fehlenden Rahmen, Wärmedämmende Einzugswand mit Kaminöffnung, dunkelblauer Anstrich mit Walzenmalerei unter dem Kalkputz sichtbar, Feuchtigkeitsschäden und Schlitze in der Decke zu sehen

Schäden: Die Mauer ist auf der Süd- und Westwand mit Rissen überzogen. Besonders über den Fensterstürzen zeigen sich die Risse. Die Decke entlang der nördlichen Mauer hat einen Spalt zwischen dem Deckenanschluss und zeigt Risse im Deckenputz. Die unterschiedlichen Wandanstriche sind durch den abblätternden Putz zu sehen.

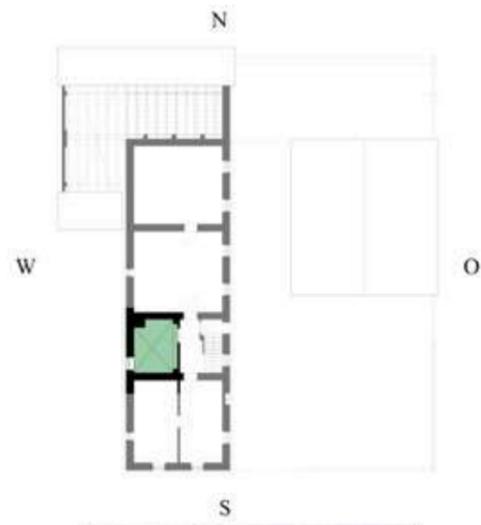
### JKHHOG 1.4 - Kammer

Abbildung 74: Lage im Obergeschoss, Gesamteindruck der Kammer (ehemalige Küche) mit Verfärbungen und Riss entlang des Gewölbeanschlusses, Türe auf der Ostwand, Vermauerter Kamin auf der Nordwestlichen Ecke, Fenster auf der Westwand mit fehlendem Flügelrahmen, Nische in der Südwand

Schäden: Neben dem fehlenden Flügelrahmen und dem Türblatt ist der Putz der Decke heruntergekommen. Zudem zeigt sich eine rötliche Verfärbung die vermutlich darauf deutet, dass der Ziegel teilweise durchfeuchtet wurde. Ein Riss zeigt sich entlang der Südwand und des Deckenanschlusses des Tonnengewölbes.

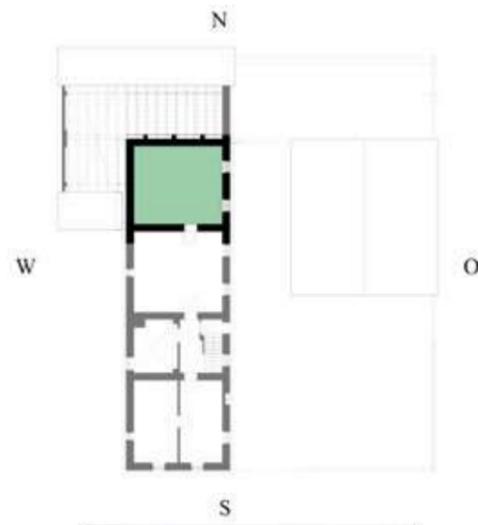
## JKHHOG 1.5 - Zimmer 03

Abbildung 75: Lage im Obergeschoss, Gesamteindruck Zimmer mit Wasserschaden auf der Westwand, Rahmenstockfenster Ostwand, Wasserschaden mit Verfärbungen des Putzes und Loch in der Decke, Bretterboden, Großaufnahme Rahmenstockfenster mit nach Innen öffnenden Innerflügeln geteilt durch einen Kämpfer und nach außen öffnenden Außenflügeln

Schäden: Auf der Ostwand sind Risse zu sehen. Vor allem um die Fensterlaibungen und den Sturz sind Risse erkennbar. Auf der westlichen Wand ist ein Wasserschaden zu erfassen, welcher durch einen Wassereintritt am Dach verursacht wurde. Dadurch haben sich entlang der Wand und Decke Verfärbungen gebildet und die Decke ist teilweise vermorscht.

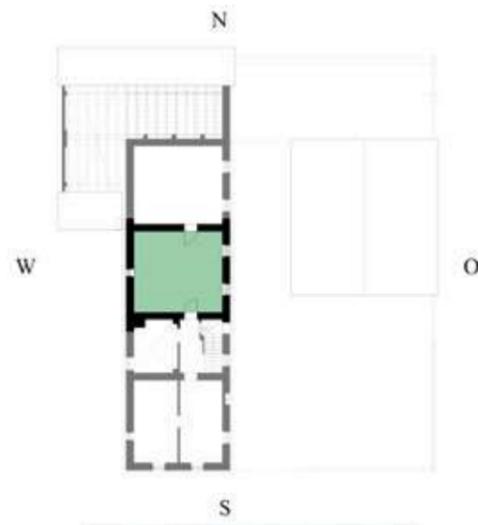
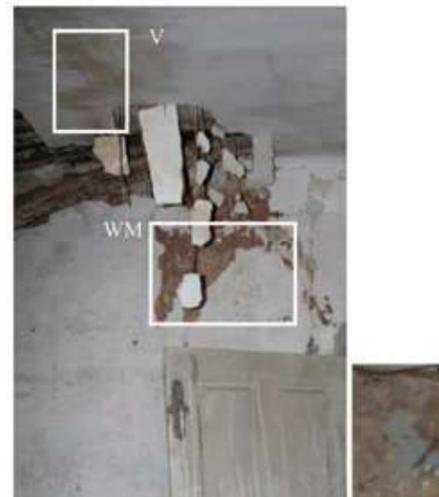
## JKHHOG 1.6 - Zimmer 04

Abbildung 76: Lage im Obergeschoss, Fenster Westwand mit Riss über Sturz zur Decke, Ausgebrochene Türrahmen Südwand und Riss in der Decke, profiliertes Türrahmen in das Zimmer 03, Großaufnahme Westwand mit Walzenmalerei und Wasserschaden durch Wassereintritt, Zwei Fensteröffnungen auf der Ostwand und abfallender Putz an der Decke

Schäden: Die Südwand ist über dem Türsturz eingebrochen, welches dazu geführt hat, dass der Türrahmen umgestürzt ist. Weiters ist entlang der Südwand die Decke mit einem Spalt versehen und der Dachboden sichtbar. Auf der südwestlichen Ecke ist ein Wasserschaden durch den Wassereintritt am Dach zu sehen, welcher zu einem Vermorschen der Holzdecke geführt hat. Durch das Vermorschen ist eine eindeutige Schräglage der Decke von Osten nach Westen feststellbar. Auf der Westwand ist ein Riss über der Fensterlaibung zu sehen und ein Wasserschaden in der nordwestlichen Ecke. Auf der östlichen Wand und Decke ist durch den Wassereintritt der Putz abgeblättert und hat zu Verfärbungen geführt.

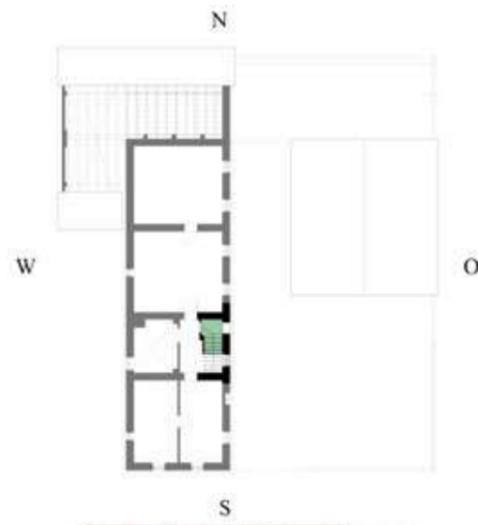
## JKHHOG 1.7 - Stiegenaufgang

Abbildung 77: Lage im Obergeschoss, Stiegenaufgang in den Dachboden mit Öffnung zum Hof in der Ostwand, Stiegen in den Dachboden, Gesamtaufnahme der Öffnung, Sturz unter der Holzterrasse, Detailaufnahme Anschluss der gewendelten Treppe in der Mauer

Schäden: Der eingestürzte Teil der nördlichen Mauer zieht sich auch in den Stiegenaufgang und sorgt für einen weiten Schlitz in der Decke durch welchen der Dachstuhl sichtbar ist. Die Türe oder der Holzverschlag in der Wandöffnung fehlt und der Sturz über der Öffnung ist abgebrochen, sodass die Fußpfette sichtbar ist.

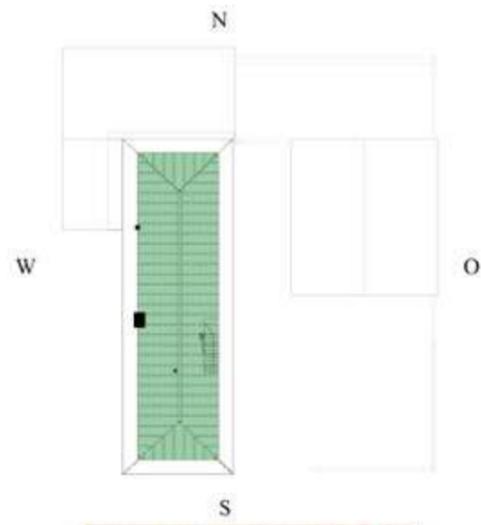
## JKHHDG 1.1 - Dachboden

Abbildung 78: Lage Dachboden, Aufnahmen jeweils vom 1. Obergeschoss: Dachstuhl, Detailaufnahme Verankerung Decke in das Mauerwerk, Holzbalken mit weißen Verfärbungen, Eingebrochenes Mauerwerk im 1. Obergeschoss führt den Blick in den Dachstuhl frei

Schäden: Teilweise ist das Dach undicht und lässt dadurch Wasser eintreten. In weiterer Folge sind die Holzbretter des Bodens an gewissen Stellen vermorscht und durchgebrochen. Ebenso die Holzbalken des Dachwerks weisen teilweise dunkle Flächen auf oder haben weiße Verfärbungen, welche auf einen Wasserschaden hinweisen.

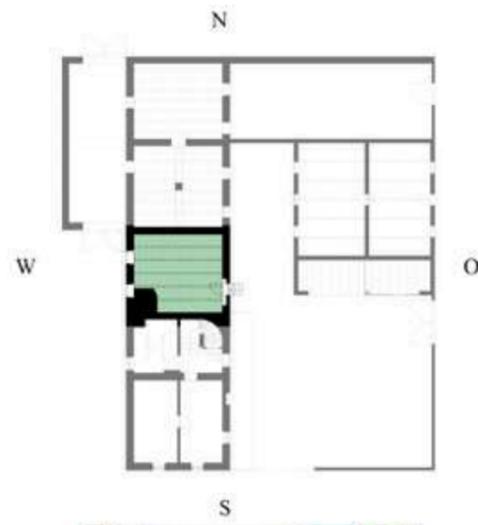
## JKHHEG 2.1 - Kaminzimmer

Abbildung 79: Lage im Erdgeschoss, Gesamtüberblick der Kammer, Eingangstüre in Jagd-Grün, Kachelofen mit Fliesen verziert, Dreh-Kippflügel mit Gitter Westwand und Verfärbungen der Mauer im Bereich des Bodens durch Wasseraufstieg im Mauerwerk, Kappendecke, Riss in der Südwand im Bereich des Deckendurchbruchs des Wohnbereichs

Schäden: Neben den Erneuerungen im Bodenbelag und bei den Fenstern sind leichte Putzschäden feststellbar. Die vom Boden aufsteigenden Verfärbungen auf der Westmauer deuten auf ein feuchtes Mauerwerk hin. Auf der Südmauer ist ein Riss zu sehen. Vermutlich wird er vom Deckendurchbruch, des Stiegenhauses im Wohntrakt verursacht.

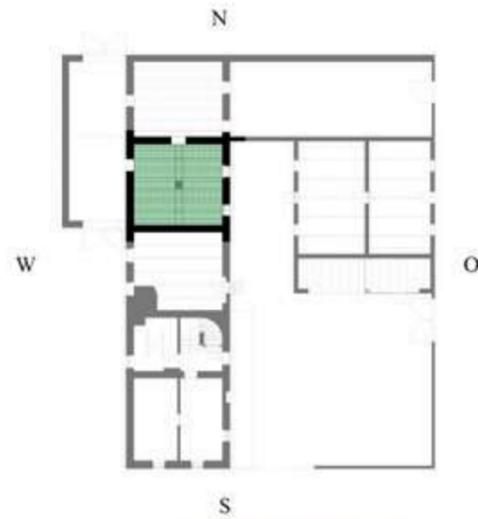
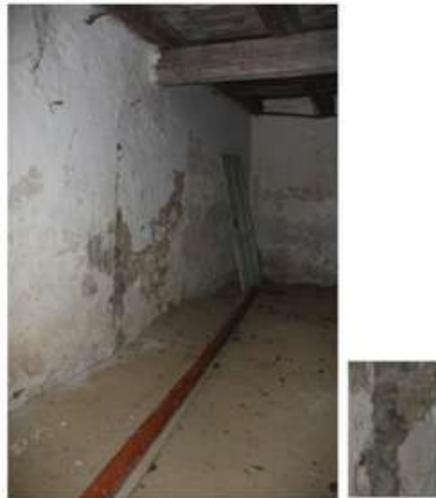
### JKHHEG 3.1 - Kammer

Abbildung 80: Lage im Erdgeschoss, Gesamteindruck der Kamme mit Holzstütze und Riemlingsdecke, Südwand mit abfallendem Putz und einer Änderung des Mauerwerks, der einem Durchgang ähnelt, Wandöffnung mit fehlenden Türblatt auf der Ostwand, Verfärbung entlang des Bodens und Ausstattung auf den Sekundärträgern, Öffnung in die Kammer 02 auf der Nordwand, Fensteröffnung zugenagelt auf der Ostwand und Mauerverfärbungen

Schäden: Auf den Wänden ist entlang des Bodens eine Verfärbung im weißen Kalkputz feststellbar, was auf eine Durchfeuchtung des Mauerwerks deutet.

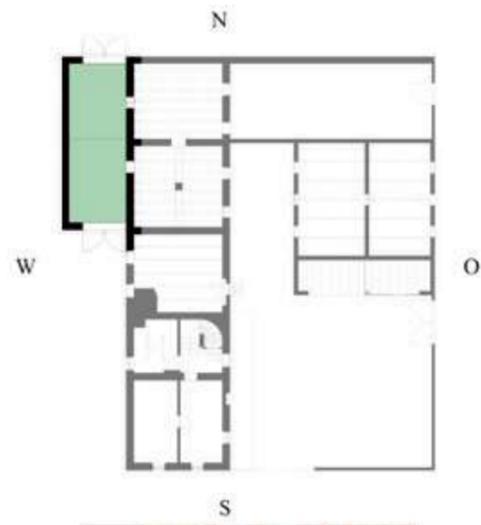
### JKHHEG 3.2 - Einfahrt

Abbildung 81: Lage im Erdgeschoss, Gesamteindruck der Einfahrt, Tor in den „Hinterhof“ auf der Südwand, Dach und Dachboden des Anbaus, Westwand mit Verstärkungen als Auflager der Pfetten und einem Riss, Schäden des Dachs und des Dachstuhls durch Wassereintritt

Schäden: Im Dach sind Löcher zwischen einzelnen quadratischen Zinkblechen zu sehen. Dadurch kann Wasser eindringen und Schäden auf der Decke der Fasankammer verursachen. Das Mauerwerk auf der Westwand hat Risse von der Mittelpfette bis zum Boden. Die Tür der Südfassade ist umgefallen. Teilweise ist der Putz abgeplatzt und legt die Ziegel respektive das Mischmauerwerk frei.

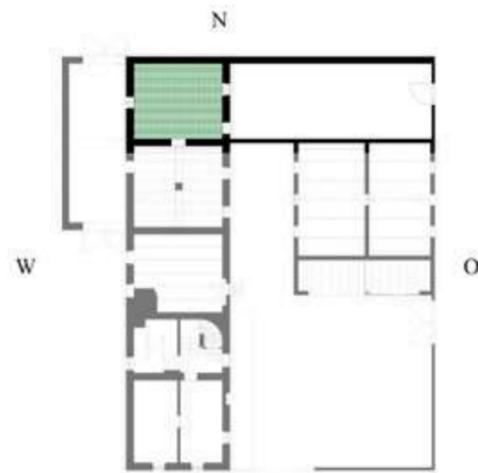
### JKHHEG 3.3 - Kammer 02

Abbildung 82: Lage im Erdgeschoss, Wandöffnung in der Südwand, Wasserschäden in der Decke mit weißen Verfärbungen der Holzbalken, Öffnung zugenagelt auf der Ostwand, Wandöffnung auf der Ostwand in den Fasanauslauf mit vertikalem Riss in der Ecke zwischen Süd- und Ostwand, Fasanauslauf

Schäden: An den Innenwänden ist der Putz abgebröckelt. Vor allem auf der Ostwand ist dadurch das Ziegelmischmauerwerk sichtbar. Auf den Innenwänden ist, durch Wassereintritt am Dach, die Decke an der Südwestlichen Ecke vermorscht. An dieser Stelle zeigen die Holzbalken dunkle und weiße Verfärbungen auf und durch die Feuchtigkeit in den Holzbrettern des Dachboden hat sich ein Loch gebildet. Durch dieses ist das Pfettendach sichtbar. Zwischen Ost- und Südwand ist ein vertikaler Riss im Mauerwerk sichtbar.

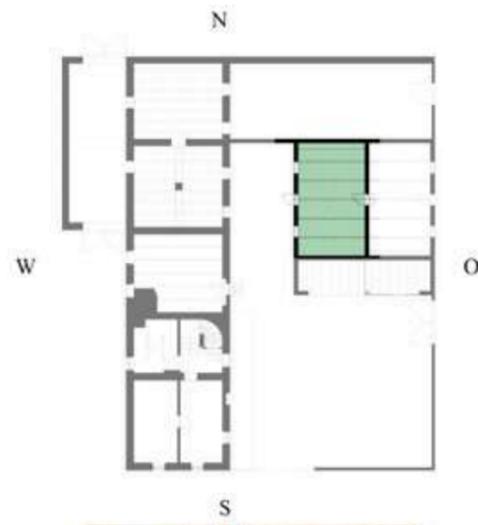
### JKNHEG 1.1 - Stall 01

Abbildung 83: Lage im Erdgeschoss, Gesamteindruck des Stalles mit Verfärbungen in der Ziegelmauer, Fliesenboden und Wandöffnung auf der Ostwand, Steintränke und wasserbelastetes Mauerwerk, Westwand mit Türöffnung und Fensteröffnung, Stahlträger mit erneuerter Holzdecke

Schäden: Der Raum wurde revitalisiert und erneuert. Dies ist an der Verfliesung, dem Abfluss und den Holzbalken an der Decke erkennbar. Jedoch hat das feuchte Mauerwerk zu einem Abfallen des Putzes gesorgt. Teile des Putzes zeigen eine schwarze Verfärbung, was auf eine Salzbelastung im Mauerwerk hinweist.

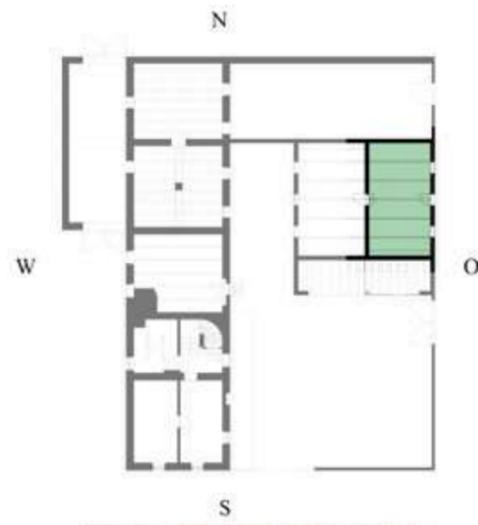
## JKNHEG 1.2 - Stall 02

Abbildung 84: Lage im Erdgeschoss, Gesamteindruck des Stalles im Nebenhaus, Ostwand mit Fensteröffnung, Lüftungsöffnungen unter der Kappendecke, Südöstliche Ecke des Raumes mit Holztränke, Großaufnahme Fensteröffnung mit Ziegelsturz, Großaufnahme Brettüre, Kappendecke mit Wandverfärbung

Schäden: Das Mauerwerk zeigt ein Ablättern des Putzes und dunkle Verfärbungen, was auf eine Salzbelastung und Feuchtigkeit im Stein deutet. Von der Kappendecke blättert ebenfalls der Putz ab, was eine Feuchtigkeit im gesamten Deckenverband vermuten lässt.

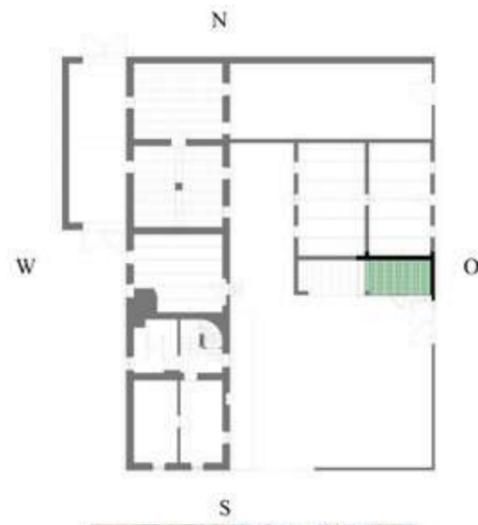
### JKNHEG 1.3 - Schuppen

Schäden: Die Holzverkleidung ist verformt und verwittert, was zu Löchern in der Fassade führt.

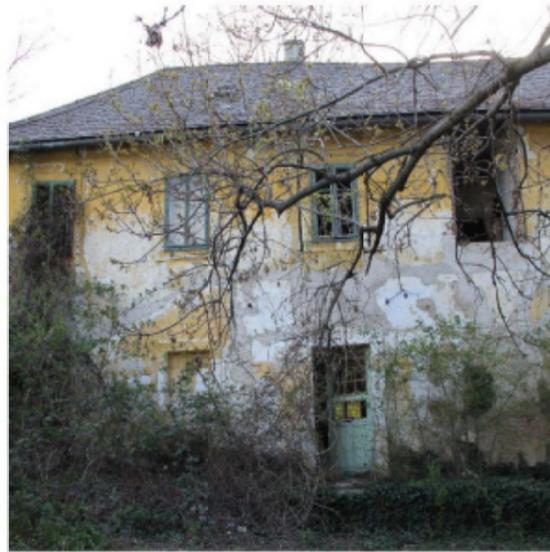
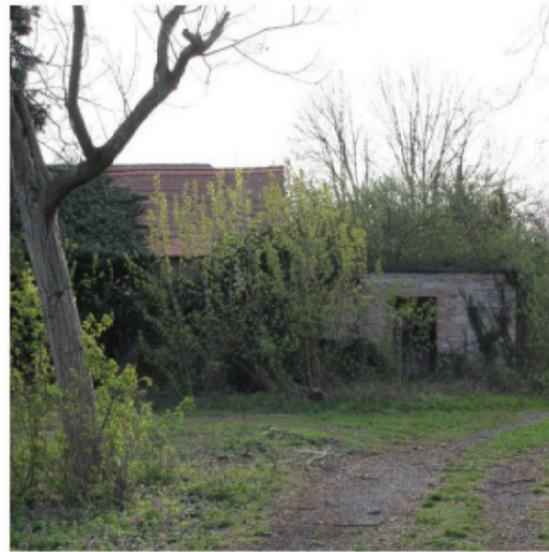
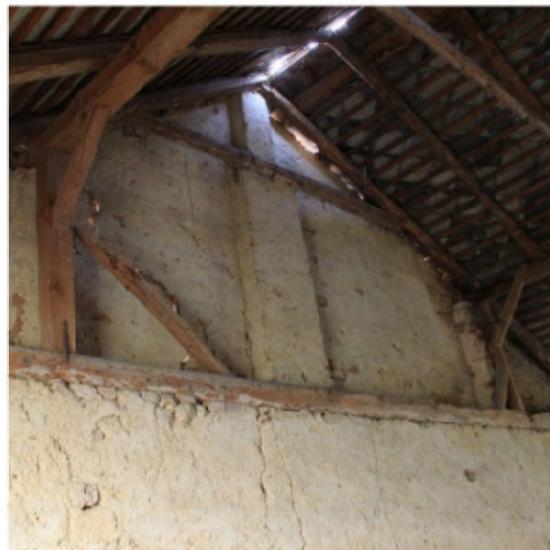
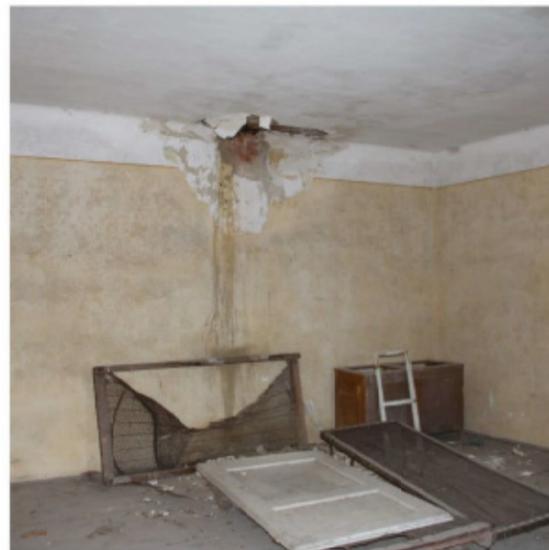
Das **Dach** des Haupthauses ist durch einige Löcher und undichte Stellen Grund für die Wasserschäden im Inneren des Gebäudes. Vor allem um den Hauptkamin, sind diese Stellen durch die Vermoosungen von außen sichtbar. Der Anbau an das Haupthaus, zeigt mehrere Löcher und eine stärkere Vermoosung im Vergleich zum Haupthaus. Das Nebengebäude ist neu gedeckt worden und hat daher weniger, von außen sichtbare, Schäden vorzuweisen.

Der **Dachstuhl** des Haupthauses ist durch die Feuchtigkeit angegriffen worden. Die Firstpfette und die Sparren sind verformt, was von außen sichtbar ist. Eine Begehung der Dachstühle war nicht möglich, jedoch kann ein Pilzbefall oder Fäulnis nicht ausgeschlossen werden. Fäulnis ist in der **Decke** des Obergeschosses feststellbar, in dem Bereich, wo Feuchtigkeit durch das Dach gelangt. Weitere Schäden der Decke sind im Keller zu sehen, wo es durch die Feuchtigkeit der Mauern zum Einbruch der Primärträger gekommen ist.

Abbildung 91: Vermoosung am Dach und Wölbung des Dachstuhls erkennbar  
Abbildung 92: Erneueres Dach des Nebengebäudes erkennbar  
Abbildung 93: Dachstuhl des Anbaus, mit Löchern und einen Riss auf der Westwand  
Abbildung 94: Wasserschaden auf der Decke des Zimmers 03 im Obergeschoss

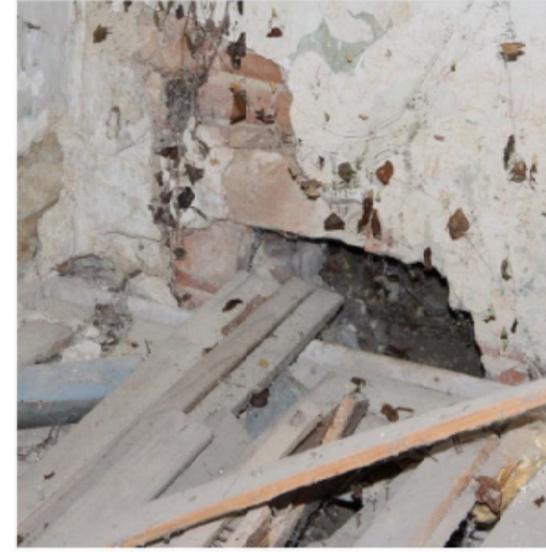
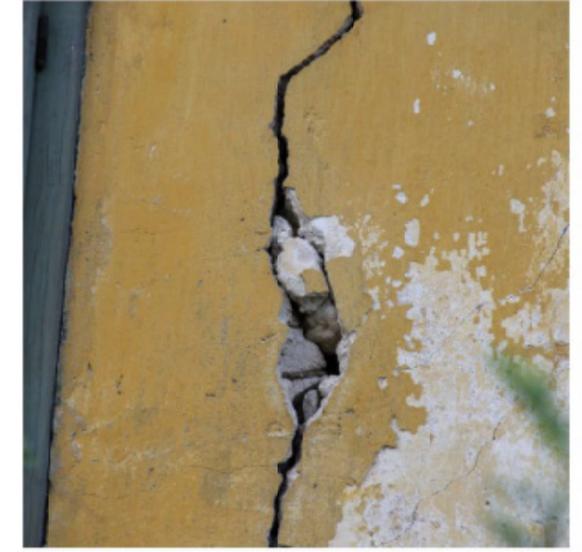
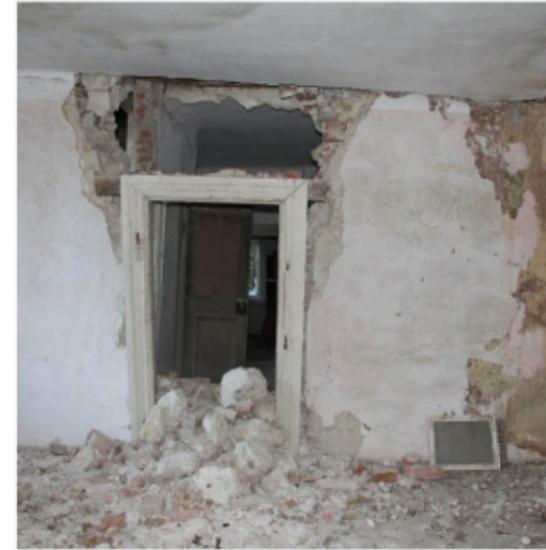
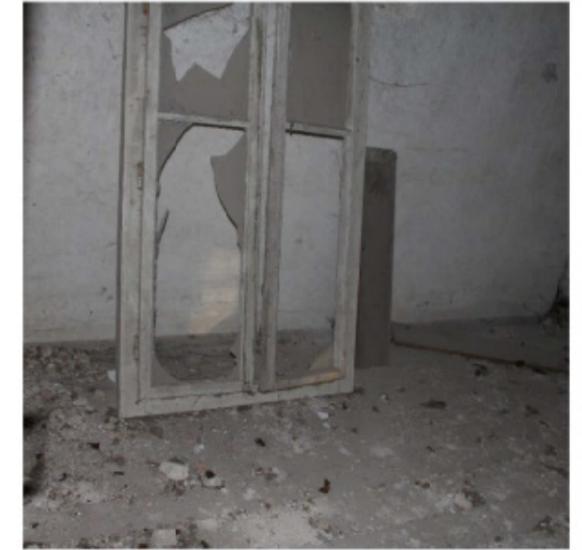
Risse ziehen sich über die gesamte Fassade des Haupthauses. Teilweise sind die zentimeterdick und verursachen etwa das Einstürzen einzelner Trittplächen der Treppen. Weiters sind, durch die Bewegungen der Mauer, Risse und Spalten zwischen den Decken und der Innenmauern sichtbar. Die Risse über den Tür- und Fensterstürzen führen teilweise zum Einstürzen der Mauer, wie etwa im Obergeschoss zwischen Gang und Zimmer 04. Risse bilden sich ebenfalls im Anbau unter der Last der Hauptpfette, wie in der Westwand der Einfahrt (JKHHEG-3.2) sichtbar wird.

Abbildung 95: Eingebrochene Kellerdecke und dunkle Verfärbung der Mauer erkennbar, durchfeuchtetes Mauerwerk  
Abbildung 96: Risse entlang der Fassade in unterschiedlichen Dimensionen und Längen  
Abbildung 97: Mauer Schaden im Obergeschoss zwischen Gang und Zimmer 04, verursacht das Ausbrechen des Türrahmens  
Abbildung 98: Flügelrahmen mit abblätternden Putz und zerstörter Verglasung

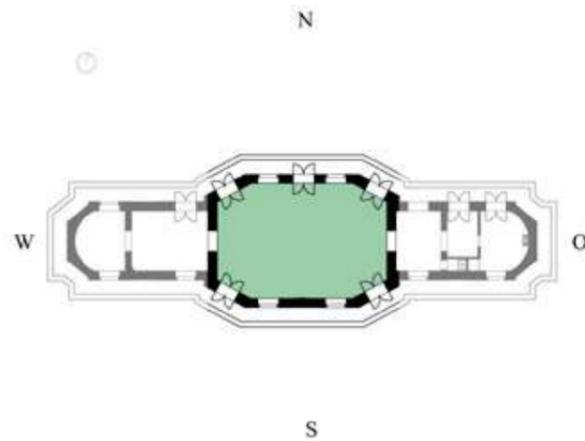
## JSEG 1.6 - Salon

Abbildung 118: Lage im Grundriss, Gesamtübersicht des Salons und westlichen Seitenflügels, Nordwand mit Öffnungen, Detailaufnahme der Walzenmalerei auf der Wand, Kaminöffnung auf der Südwand, Deckenschäden durch Wassereintritt und Vermorschung des Holzdachstuhls

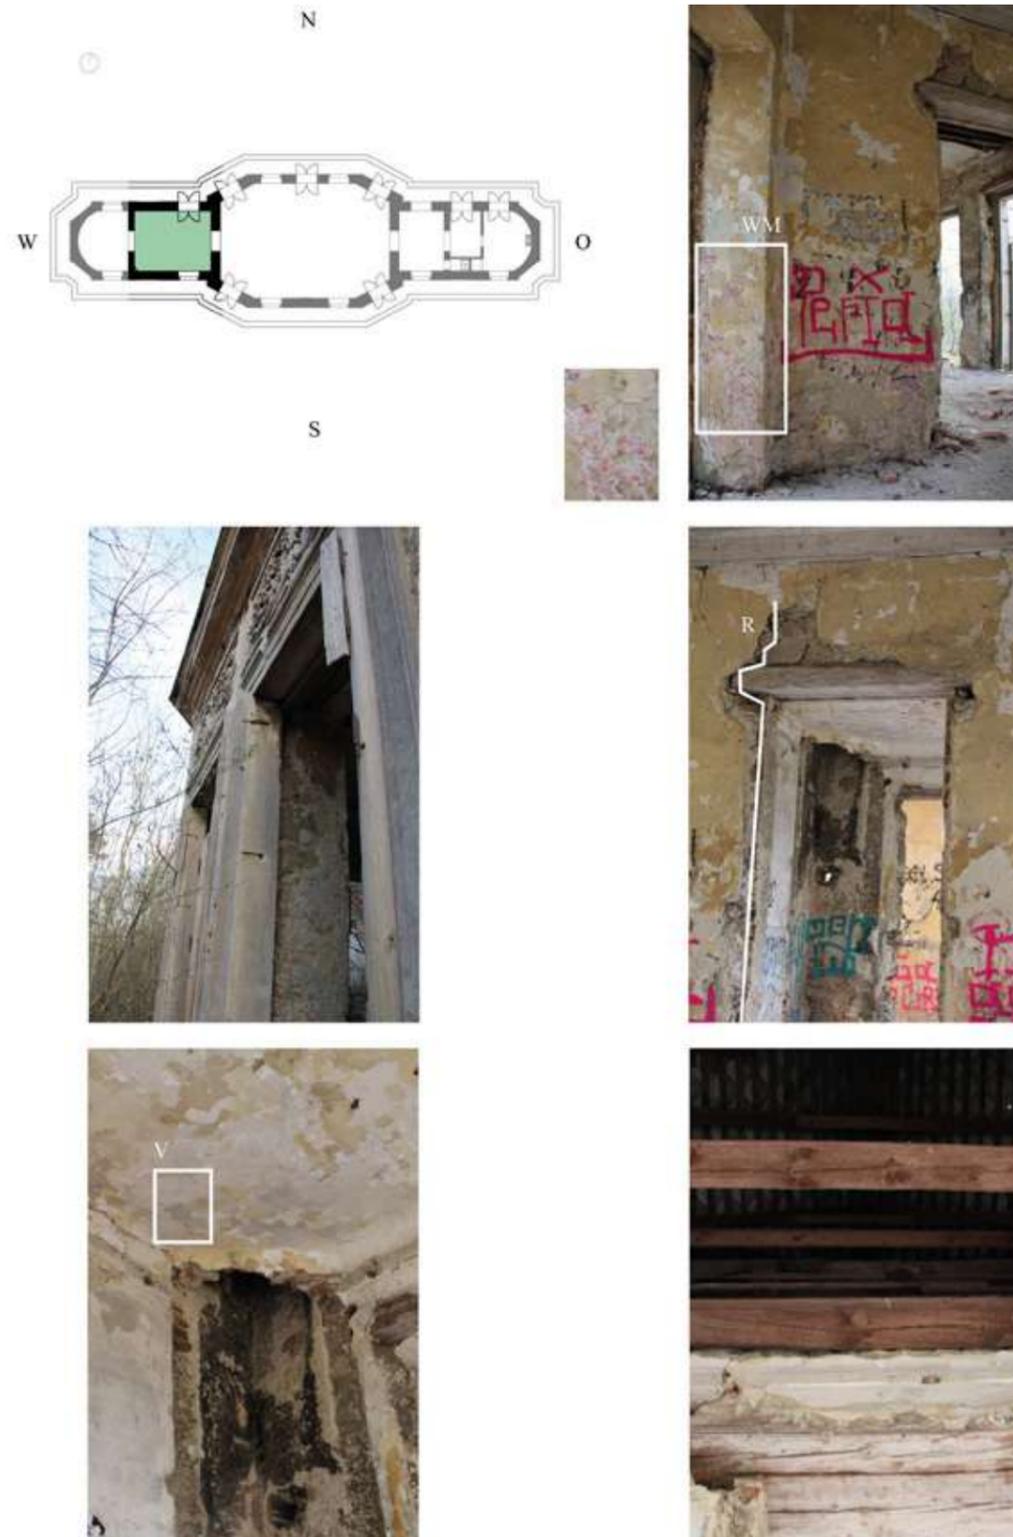
## JSEG 1.7 - Zimmer 02

Abbildung 119: Lage im Grundriss, Übersicht des Zimmers mit Blick in den Salon, Außenansicht der Fensteröffnung, Fassadenansicht, Ansicht Türrahmen mit Holzbalkensturz, Großaufnahme des Kaminöffnung, Deckenschäden und Blick in den Dachstuhl

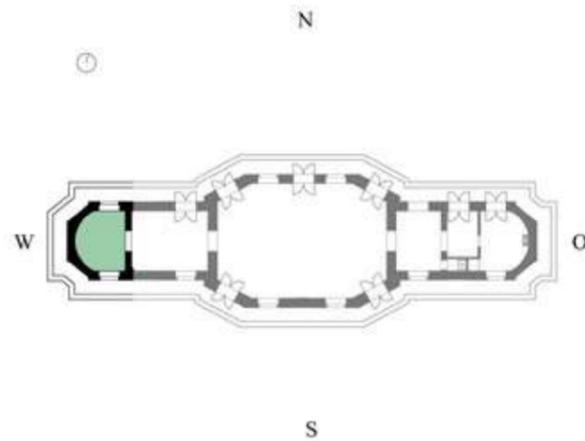
### JSEG 1.8 - Zimmer 03

Abbildung 120: Lage im Grundriss, Übersicht des Zimmers mit Blick aus der Wandöffnung nach Westen, Wandschäden, Blick in das Zimmer 02 mit ausgefranster Mauer und fehlenden Fensterrahmen und Fensterflügelrahmen, Fassadenansicht mit fehlender Verzierung, Außenansicht Rundfenster mit Ziegeleinfassung

Schäden: Das Mauerwerk bei den Tür- und Fensteröffnungen ist teilweise ausgefranzt. Die Fensterläden und Fensterrahmen sowie die Türblätter fehlen. Die Decke ist zum Teil löchrig und legt den Blick in den Dachboden frei. Durch Löcher in der Dachdeckung konnte Wasser eindringen und die Holzbalken und Holzlattungen in der Decke aufweichen. Dadurch ist der Putz auf der Decke verfärbt oder abgefallen, sowie entlang des Deckenanschlusses zur Mauer eine Verfärbung erkennbar. Weiters wurden durch Vandalenakte Teile der Innenmauer übermalt.

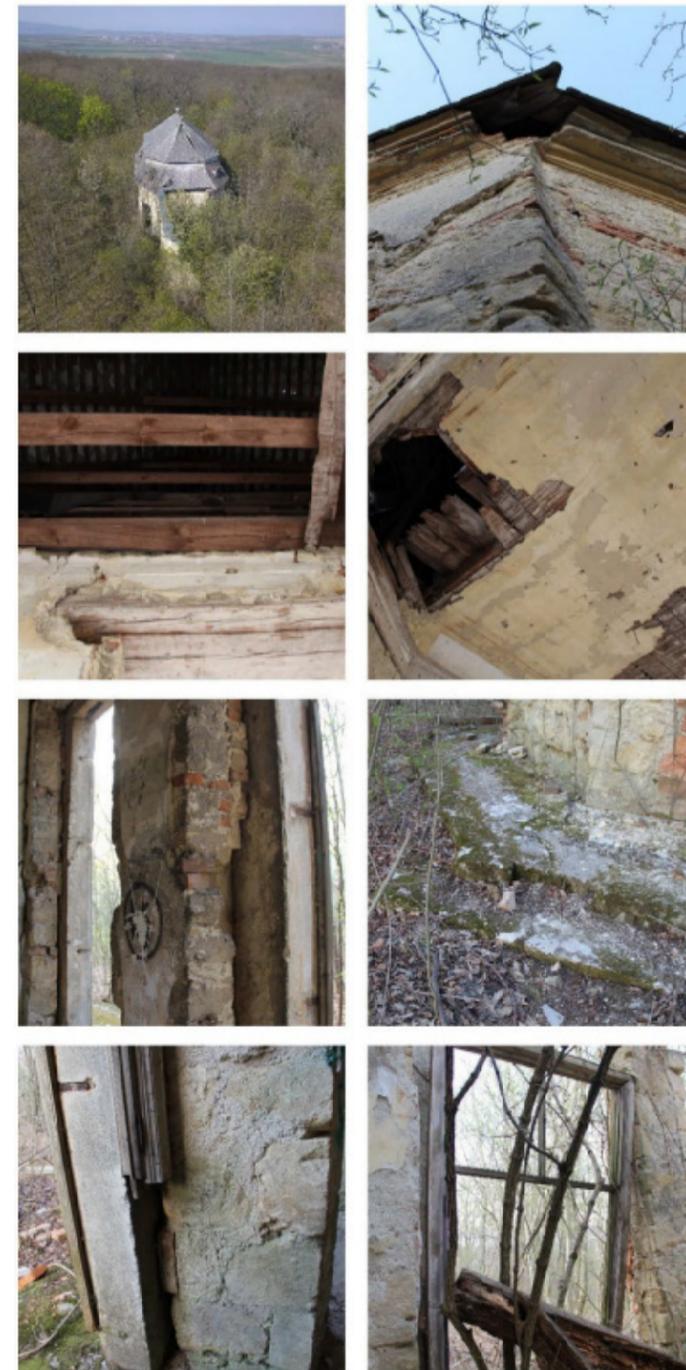
Abbildung 126: Ansicht Ost, Schäden des Grates erkennbar
