Revitalisierungskonzept für das Bürgerspital in Weitra.

Diplomarbeit

Eingereicht an der Technischen Universität Wien
Fakultät für Architektur und Raumplanung

Wien, 17.02.2025

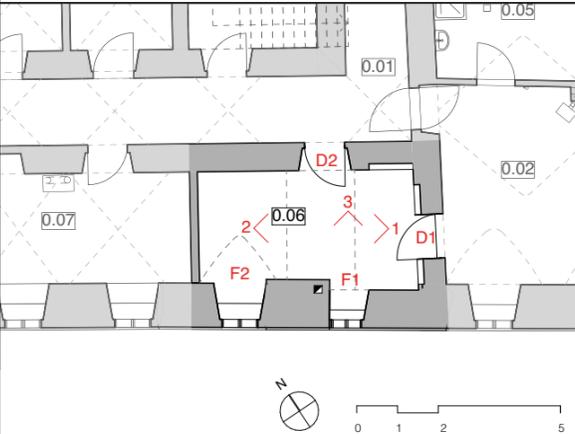
Trakt / Gebäudeteil:	Spitalstrakt
		Geschoß:	Erdgeschoss
		Raum:	R0.06
		Raumbezeichnung:	Zimmer
		Aufnahmedatum:	16.05.2024
Raum		ST-EG	R0.06

Nettofläche:	15,40 m²
		Raumhöhe:	2,28 m bis 3,46 m
		Boden:	Teppich über Estrich
		Decke:	Kreuzgewölbe, verputzt weiß, Kalkputz
		Wände:	Ziegelmauerwerk, verputzt weiß, Kalkputz teilweise Wandfliesen
		Öffnungen:	1 Durchgang vom Raum ST-EG-R0.02 1 Durchgang vom Raum ST-EG-R0.01 ist gesperrt, 2 Fensteröffnungen an der Süd-West-Seite
		Ausstattung/ Installationen:	Steckdose, Fensterbank-Schrank, Lichtanschluss an der Decke, Kaminanschluss
		Schäden:	Feuchtigkeitsbedingte Schäden, Schimmel an den Wänden und an der Decke
		Zustand:	Keine Risse
<p>Beschreibung: Der Raum ist über den Raum ST-EG-R0.02 (D1) zugänglich. Die Fußbodenhöhen in den beiden Zimmern unterscheiden sich um ca. 15 cm und im Eingangsbereich gibt es eine Stufe (Abb. ST-EG-R0.06-02). Ein weiterer Zugang erfolgt über den Raum ST-EG-R0.01 (D2), dieser ist aber zugesperrt. Die durchschnittliche Raumhöhe beträgt 3,46m. Die Gewölbedecke sowie die Wände sind weiß verputzt, wobei die Wände in den Bereichen um den Kamin und die Fenster teilweise verfliesen sind (Abb. ST-EG-R0.06-03). Die Decke und die Wände weisen Anzeichen von Feuchtigkeit und Schimmel auf, der Putz und die Farbe blättern ab (Abb. ST-EG-R0.06-02). Der Boden ist mit Teppichboden auf Estrich verlegt (Abb. ST-EG-R0.05-01). An der Decke ist ein Lichtanschluss zu sehen (Abb. ST-EG-R0.06-01). Natürliches Licht fällt über zwei zweiflügeligen Holzkastenfenster (F1, F2) mit Sprossenteilung in den Raum (Abb. ST-EG-R0.06-03).</p>

Abb. ST-EG-R0.06-02:
Überblick Raum, Eingangstür, Wandnische, Feuchtigkeitsschäden

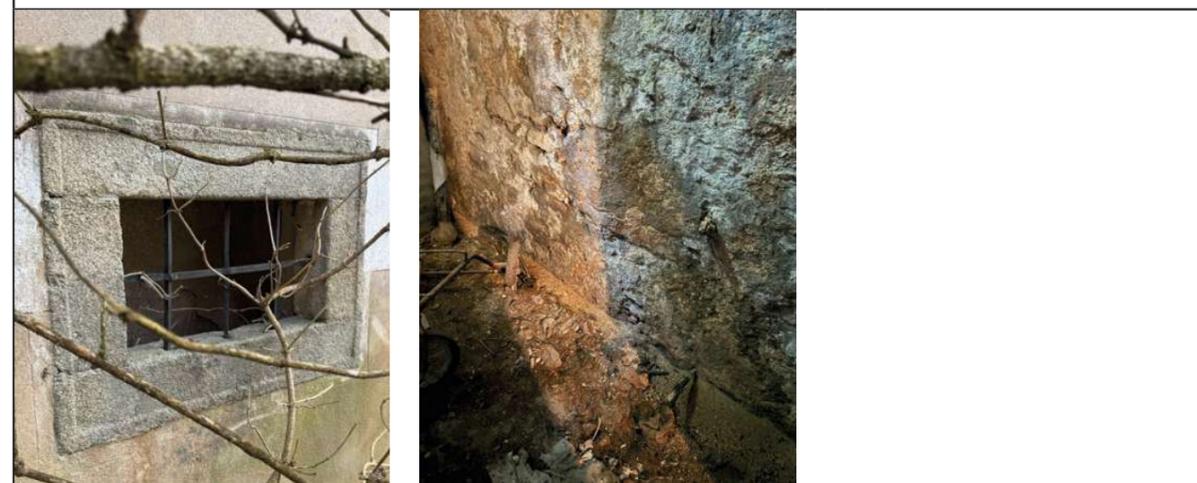
Abb. ST-EG-R0.16-07 (F1): Detail Fenster, innen
 Abb. ST-EG-R0.16-08: Detail Wand, Schäden

Nettofläche:	3,57 m ²
	Raumhöhe:	2,83 m bis 3,43 m
	Boden:	Erdreich
	Decke:	Tonnengewölbe, Kalkputz
	Wände:	Ziegelmauerwerk, verputzt weiß, Kalkputz
	Öffnungen:	1 Durchgang vom Raum ST-EG-R0.17 1 Fensteröffnung an der Nord-West-Seite 1 Runde Öffnung an der Außenwand
	Ausstattung/ Installationen:	keine
	Schäden:	Russablagerungen auf den Wänden und Decke
Zustand:	Risse

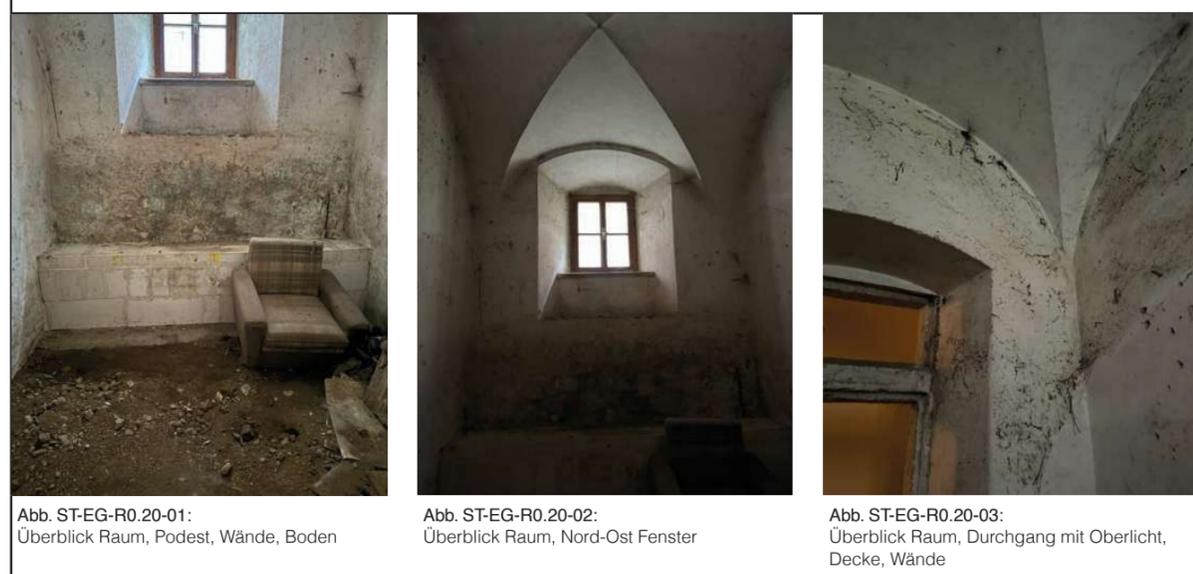
Beschreibung:
 Der Raum ist über den Raum ST-EG-R0.01 (D1) zugänglich.
 Die maximale Höhe des Raumes beträgt 3,40m.
 Die Gewölbedecke und Wände sind weiß verputzt. (Abb. ST-EG-R0.20-03).
 An den Wänden sind feuchtigkeitsbedingte Schäden zu erkennen, der Putz fällt ab (Abb. ST-EG-R0.20-01).
 Der Boden hat keinen Bodenbelag und besteht nur aus Erdreich (Abb. ST-EG-R0.20-01).
 Im Raum ist eine Konstruktion aus Porenbetonsteine vorgesehen, die sich in einer Höhe von etwa einem Meter über dem Boden befindet.
 Diese Konstruktion ist ein durchgehendes Podest, das zur Unterbringung von Wasser- und Abwasserleitungen dient (Abb. ST-EG-R0.20-01).
 Natürliches Licht fällt durch ein zweiflügeliges Holzkastenfenster (F1) mit Sprossenteilung in den Raum (Abb. ST-EG-R0.20-02).

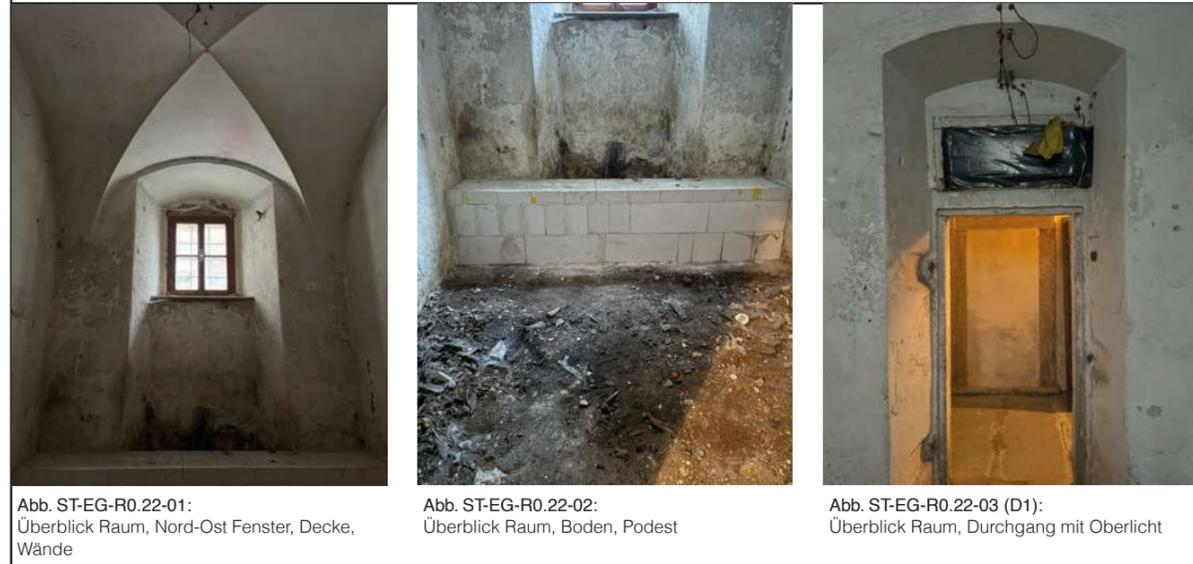
Beschreibung:
 Der Raum ist über den Raum ST-EG-R0.01 (D1) zugänglich.
 Die maximale Höhe des Raumes beträgt 3,32m.
 Die Gewölbendecke und Wände sind weiß verputzt (Abb. ST-EG-R0.22-01).
 An den Wänden sind feuchtigkeitsbedingte Schäden zu erkennen, der Putz fällt ab (Abb. ST-EG-R0.22-01, Abb. ST-EG-R0.22-02).
 Der Boden hat keinen Bodenbelag und besteht nur aus Erdreich (Abb. ST-EG-R0.22-02).
 Im Raum ist eine Konstruktion aus Porenbetonsteine vorgesehen, die sich in einer Höhe von etwa einem Meter über dem Boden befindet.
 Diese Konstruktion ist ein durchgehendes Podest, das zur Unterbringung von Wasser- und Abwasserleitungen dient (Abb. ST-EG-R0.22-02).
 An der Decke ist ein Lichtanschluss zu sehen (Abb. ST-EG-R0.22-01).
 Natürliches Licht fällt durch ein zweiflügeliges Holzkastenfenster (F1) mit Sprossenteilung und Metallgitter auf der Außenseite in den Raum (Abb. ST-EG-R0.22-01).

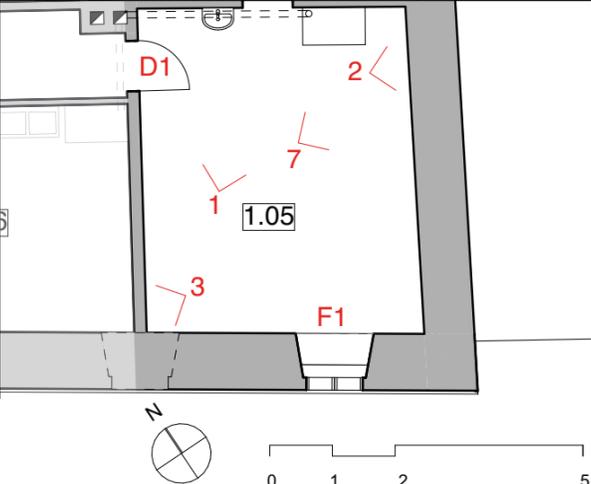
Nettofläche:	22,56 m ²
	Raumhöhe:	2,94 m
	Boden:	Holzfußboden
	Decke:	Holzdecke, verputzt, weiß
	Wände:	massiv (Stein), verputzt, weiß (gekalkt), Tapete
	Öffnungen:	2 Durchgänge (ST-OG1-R1.02, ST-OG1-R1.04) 1 Fenster (1x Südseitig) 1 Anschluss an Kamin
	Ausstattung / Installationen:	Elektroinstallationen 1 Ofen 1 Waschbecken (inkl. Durchlauferhitzer, Spiegel, Fliesenspiegel)
	Schäden:	großer Riss in der Wand zu Kirche Putzabplatzungen in dem Bereich Rotschimmel auf Holzfußboden
Zustand:	leichte Risse in Wand und Decke	
Beschreibung: Der Raum wird über den Raum ST-OG1-R1.02 (D1) erschlossen. Ein zweiflügeliges Kastenfenster (F1) aus Holz belichtet den Raum. Die Wände sind mit Tapeten überzogen, welche sich an manchen Stellen schon teilweise ablöst und kleine Risse in Erscheinung treten. In der östlichen Wand, Richtung Kirchenbau, gibt es einen großen Riss (ST-OG1-R1.05-03). Hier gab es vermutlich früher einen Durchgang, der vermutlich im Zuge der Umbauten zu einer Wohnung zugemauert wurde. Der Raum verfügt über eine Steckdose, einen Lichtschalter, ein Waschbecken (inkl. Durchlauferhitzer, Spiegel, Fliesenspiegel) und einen Ofen. Von diesem Ofen führt ein Rohr in den Kamin von Raum ST-OG1-R1.02. Der Holzfußboden ist mit einem PVC-Boden beklebt worden, darunter erkennt man einen Holzfußboden der an manchen Stellen rote Punkte (ST-OG1-R1.05-01, ST-OG1-R1.05-02) hat. Das Schadensmuster lässt einen Befall durch Rotschimmel vermuten, dies kann durch die Fugen aufsteigende Feuchtigkeit und der Warmen Temperatur im Raum entstanden sein, vor allem weil die Feuchtigkeit durch den PVC-Belag nicht entweichen konnte.
