# Die Schuhfabrik Beka in Mödling

Analyse, Denkmalpflege, Revitalisierung  
und Umnutzung anhand guter Praxis

Technischen Universität Wien Fakultät  
für Architektur und Raumplanung

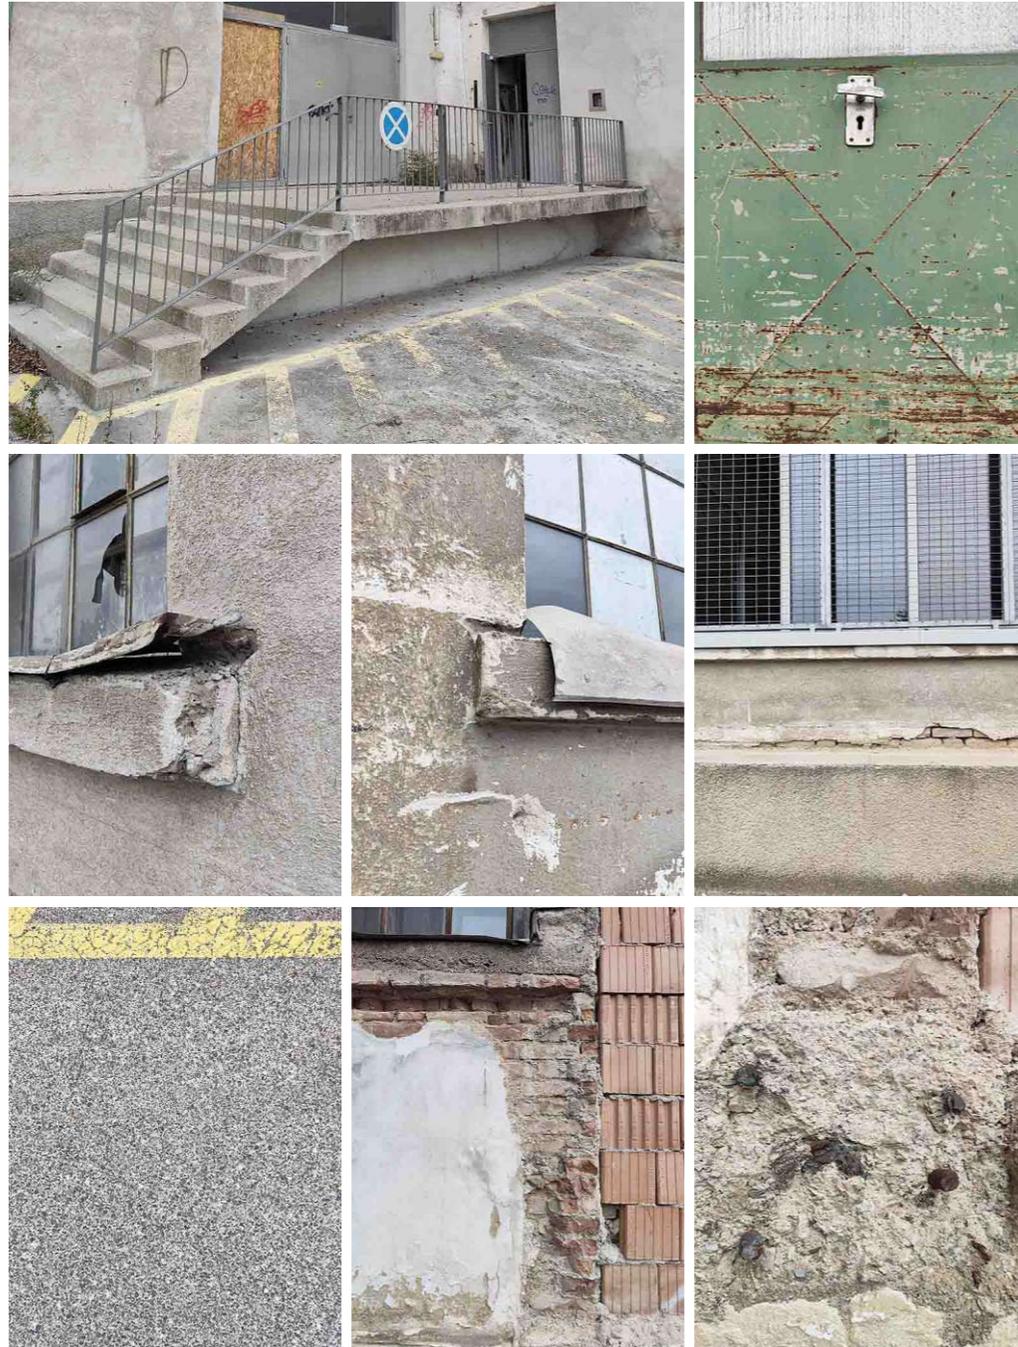
Abb. 69  
 Von links nach rechts,  
 von oben nach unten:  
 Eingangsstiege, Gara-  
 gentor, Fensterbank,  
 Fensterbank, Fenster-  
 gitter, Bodenbelag,  
 Fassadenteil nach  
 Abbruch mit Ziegel-  
 gefüllt, Bewehrungen  
 sichtbar an der  
 Fassade

Die Ostfassade zeigt eine Mischung aus historischen und provisorischen Bauelementen. Der beige-gelbe Putz auf der linken Seite ist weitgehend intakt, weist jedoch Risse und Abnutzungserscheinungen auf. Die Metallrahmenfenster sind teilweise beschädigt, und einige Scheiben fehlen. Die rechte Seite der Fassade, die provisorisch mit Ziegeln verschlossen wurde, wirkt grob und unfertig. Das Treppenhaus ist grundsätzlich funktionsfähig, zeigt jedoch deutliche Abnutzungserscheinungen. Die Fensterrahmen weisen Korrosionsspuren auf, und mehrere Scheiben sind zerstört oder beschädigt. Die Betontreppe ist stabil, jedoch sind am Eingang und an den Fassadenbereichen des Treppenhauses deutliche Alterungs- und Verwitterungsspuren sichtbar.

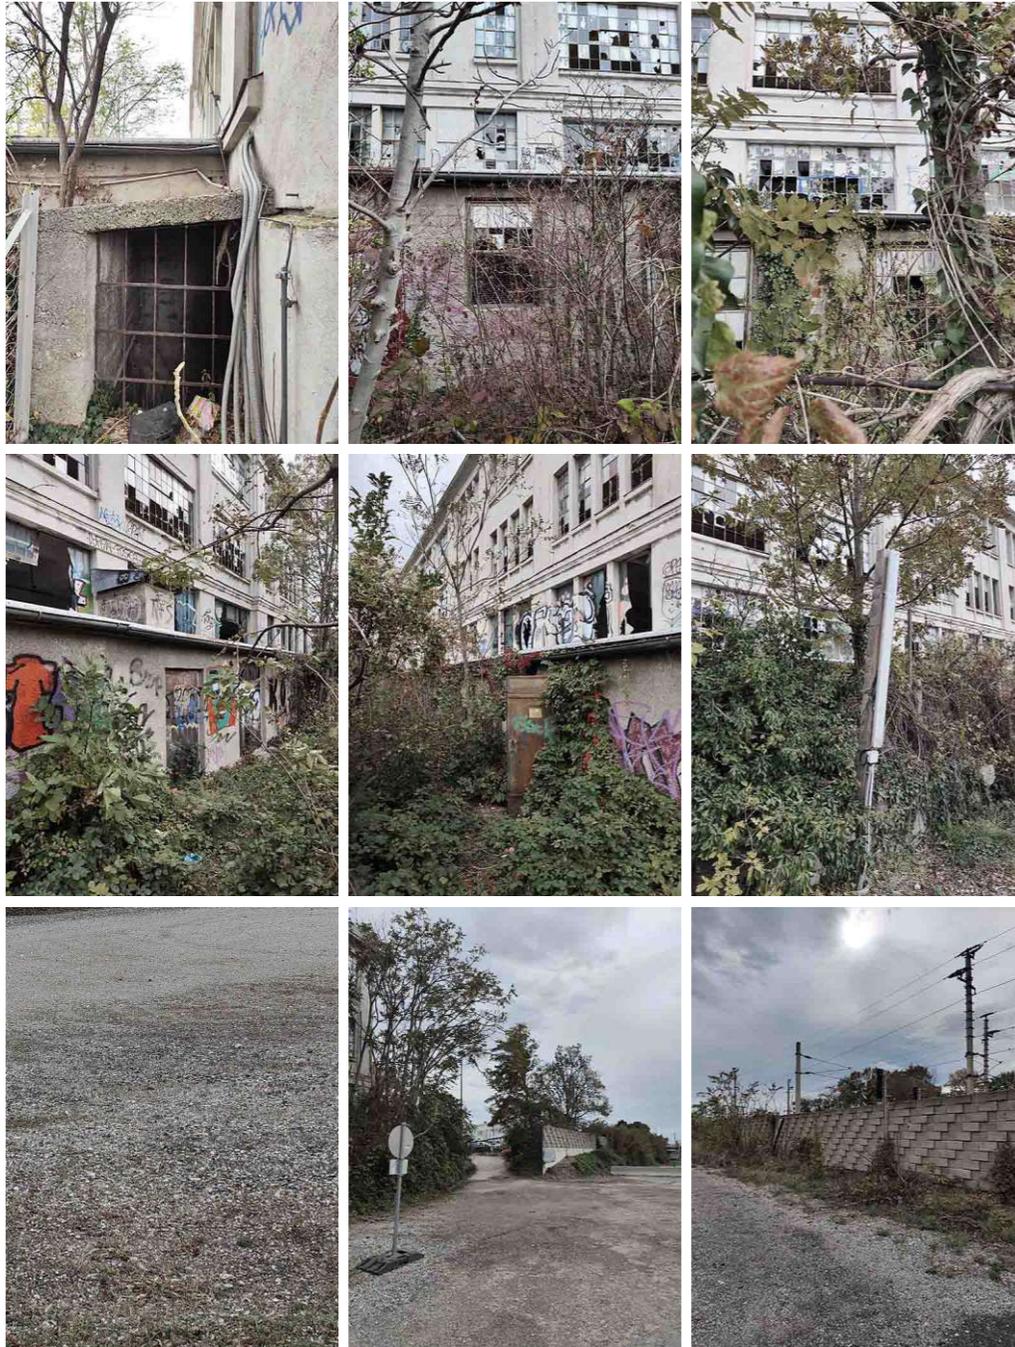
Abb. 77  
Von links nach  
rechts, von oben  
nach unten: Fenster  
Vorbau, Bewuchs  
Vorbau, beschädigte  
Fensterfassade;  
Graffiti-Fassade,  
überwuchelter Ge-  
bäudeteil, verwilderte  
Außenansicht mit Ver-  
kehrsschild; Schotter-  
fläche, Zufahrt mit  
Schild, Bahnbereich  
mit Stromleitungen

Die Westfassade zeigt deutliche Alterungsspuren. Viele Fenster sind beschädigt oder zerstört, während die Metallrahmen Korrosionsspuren aufweisen. Der Putz ist an mehreren Stellen abgeplatzt, wodurch das darunterliegende Mauerwerk sichtbar wird. Graffiti bedecken Teile der Fassade und beeinträchtigen das Erscheinungsbild. Die eingeschossigen Zubauten entlang der Fassade sind stark von Vegetation überwuchert, was den Zugang erschwert oder unzugänglich macht. Trotz dieser Abnutzung bleibt die grundlegende Fassadenstruktur erhalten, und die ursprüngliche Gestaltung ist weiterhin erkennbar.

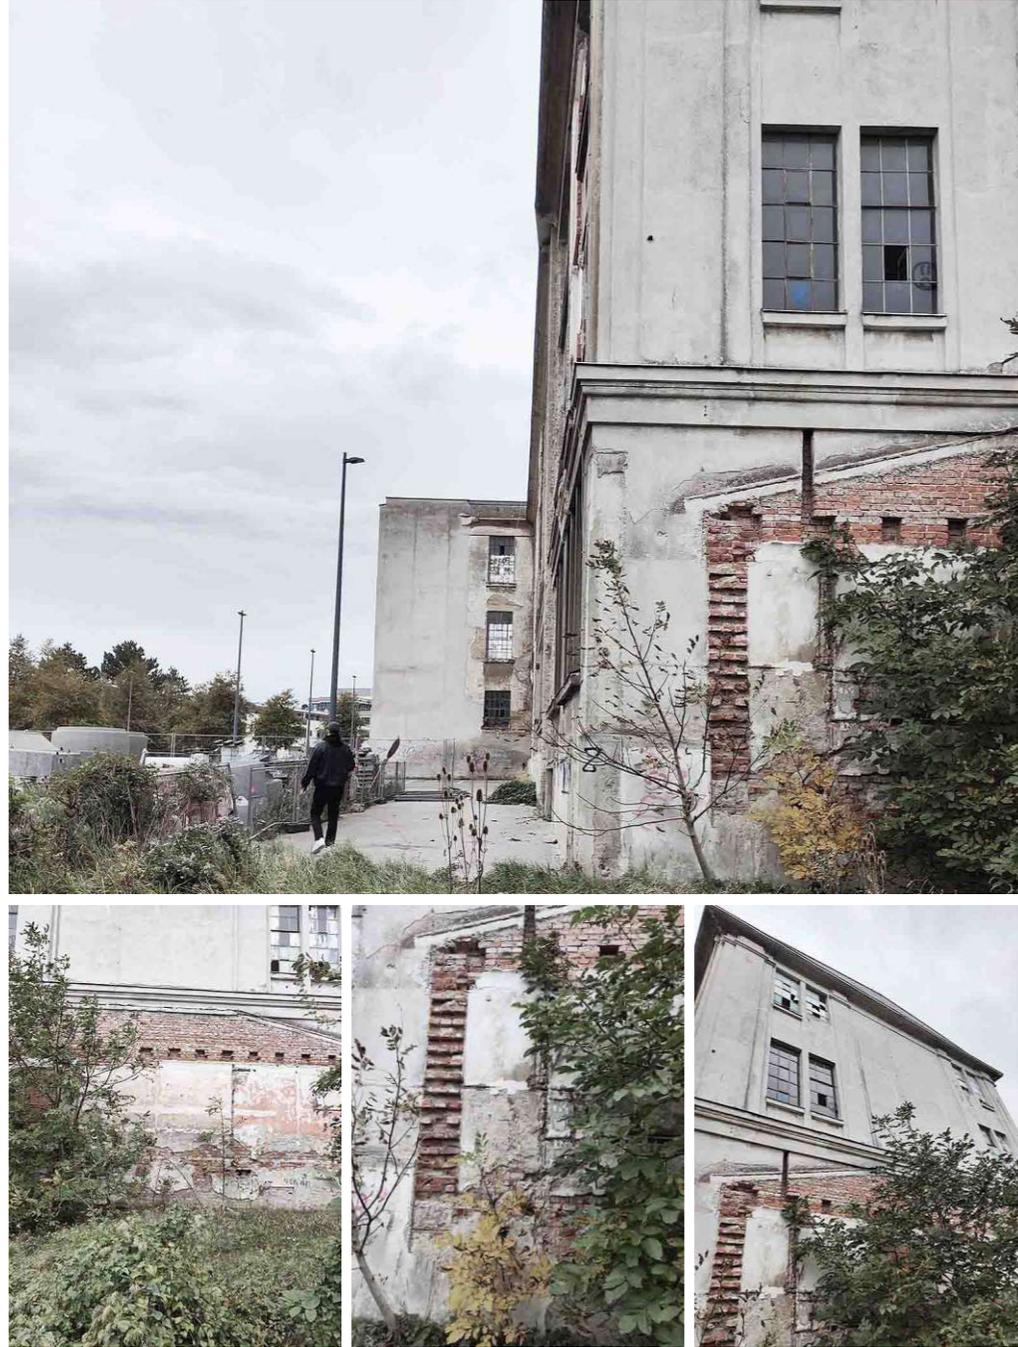
Abb. 80  
Oben: Fassade Nord,  
Blick Richtung Stie-  
genhaus; unten links:  
Fassadenschaden,  
unten Mitte: freigeleg-  
tes Mauerwerk, unten  
rechts: Fassadenecke  
mit Bewuchs

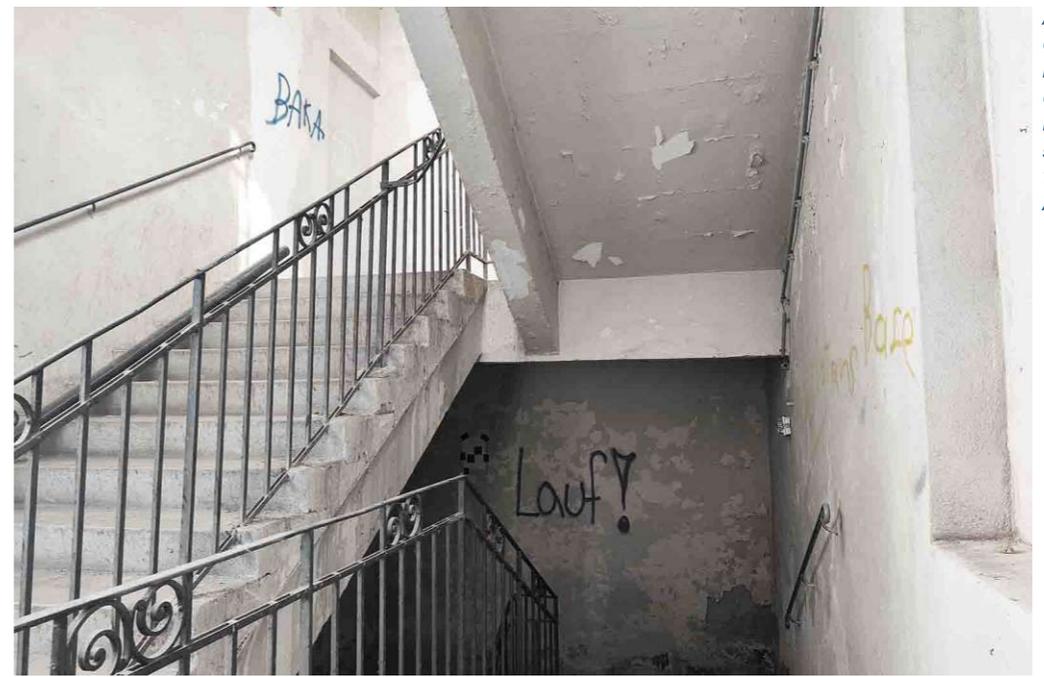
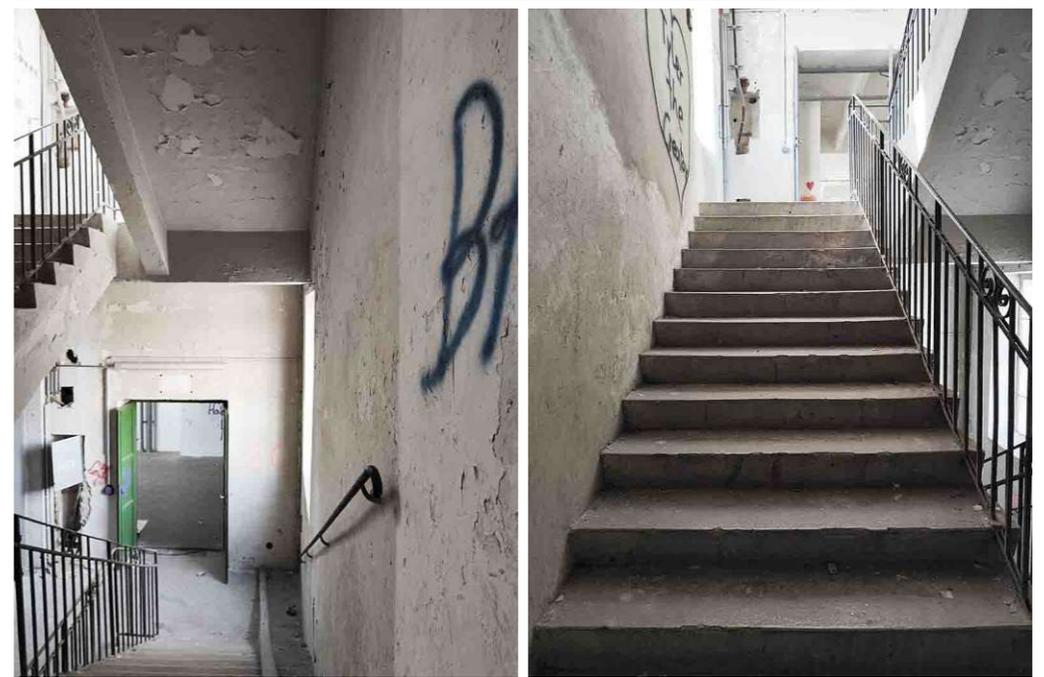
Abb. 84  
Oben: Stiegenaufgang mit beschädigtem Geländer; unten links: Handlauf mit Putzschäden; unten rechts: Treppenaufgang mit Abnutzungsspuren

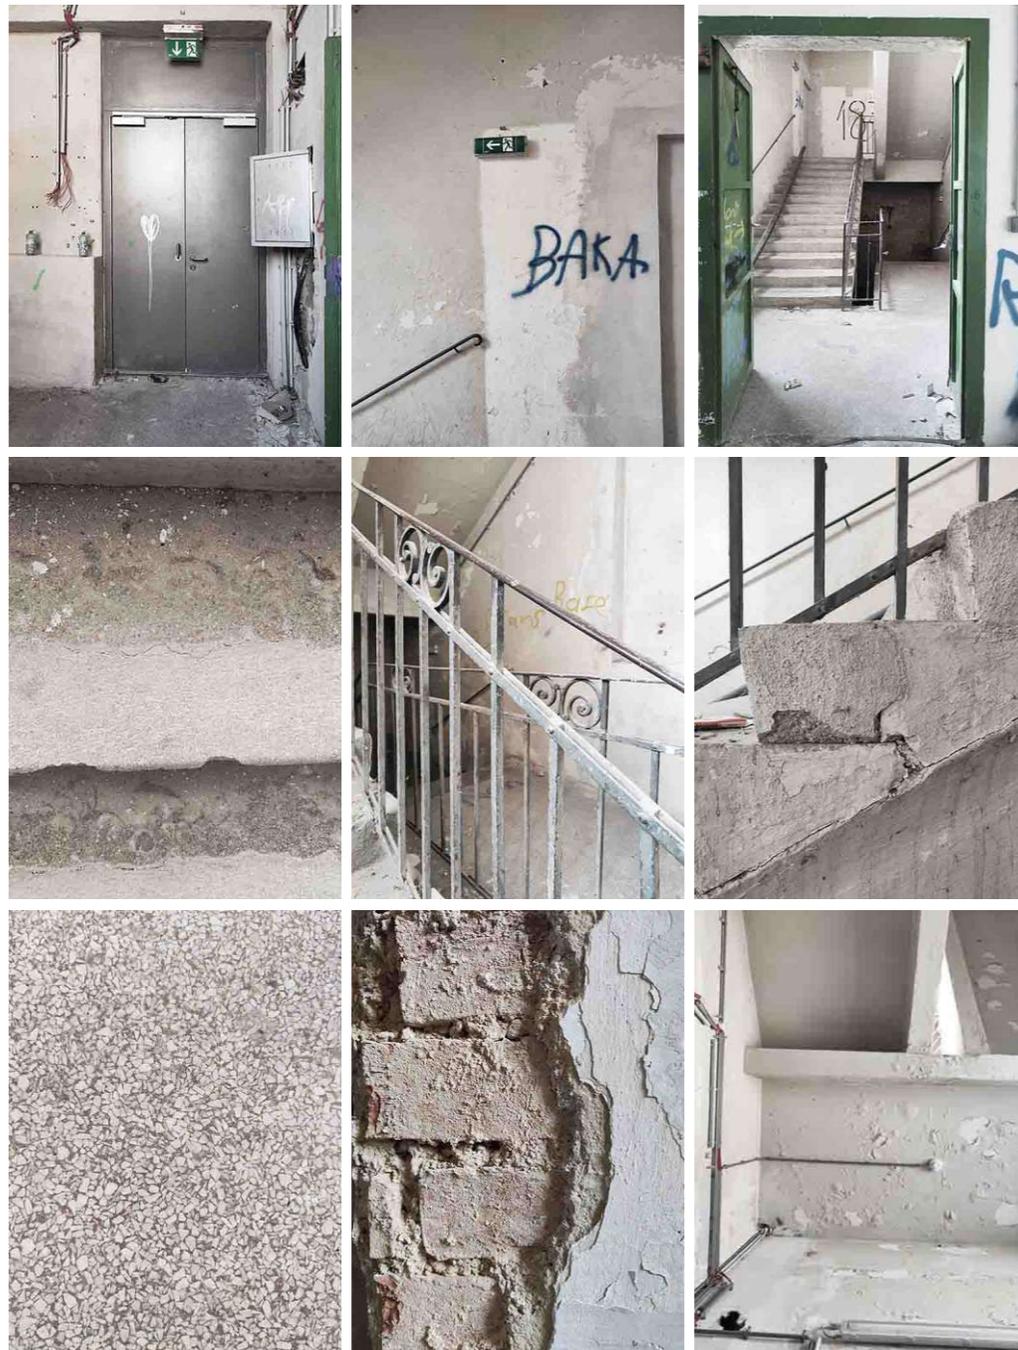
Abb. 85  
Von links nach rechts,  
von oben nach unten:  
Stiegenhausein-  
gang, verschiedene  
Oberflächen und  
Fluchtwegzeichen,  
Blickrichtung Stiege;  
beschädigte Stufen,  
Geländer, Treppen-  
lauf; Bodenbelag,  
sichtbare Ziegelwand,  
Deckenuntersicht

Das Stiegenhaus weist starke Abnutzung auf. Der Terrazzoboden zeigt deutliche Gebrauchsspuren, ist aber stabil. Wände und Decken sind großflächig von abblätterndem Putz betroffen. Nachträglich zugemauerte Wände sind deutlich erkennbar. Graffiti befinden sich an Wänden, Türen und Fensterrahmen, gebrochene Fensterelemente zeugen von Vandalismus. Das historische Fenster weist beschädigte Verglasung und Korrosion am Metallrahmen auf. Geländer und Handlauf sind funktional, aber stark abgenutzt, mit Rostspuren und Verformungen. Die Doppelflügeltür ist funktionsfähig, aber abgenutzt, rostig und mit Graffiti versehen. Die nachträglich installierten technischen Systeme sind nicht funktionsfähig. Seit der Leerstellung erlitt das Gebäude innen und außen Schäden durch Vandalismus, großflächige Graffiti und weitere Beschädigungen.

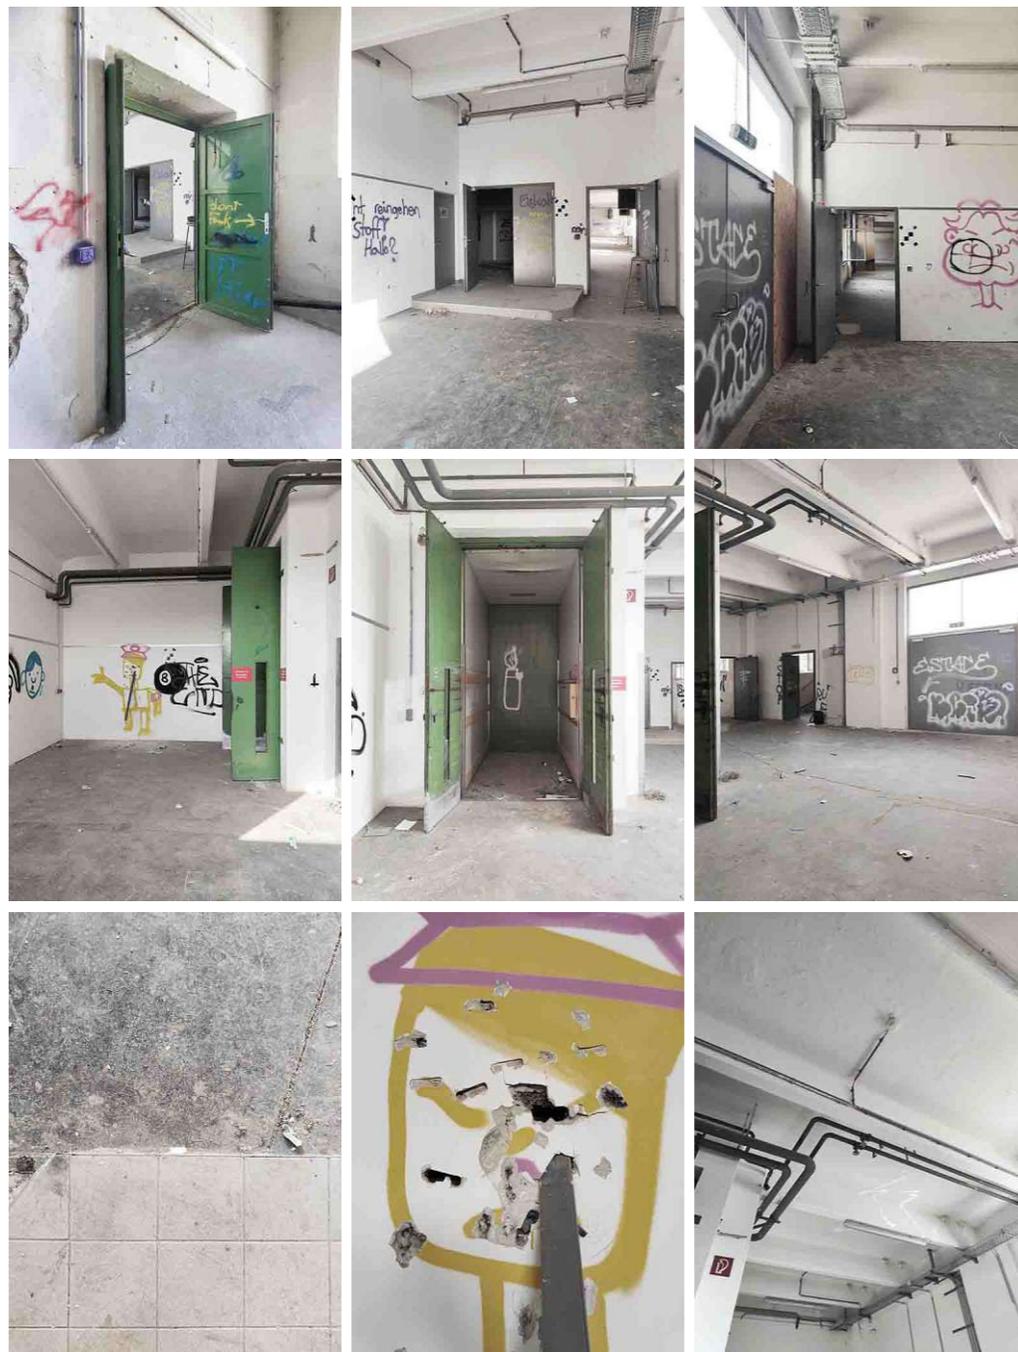
Abb. 88  
Von links nach rechts,  
von oben nach unten:  
Übernahme Eingang,  
Blick Richtung Lager 1  
und WC, Richtung Lager  
2; Richtung Aufzug,  
Aufzugstür, Richtung  
Eingang; Bodenbeläge,  
Vandalismus, Decken-  
installationssysteme

Der Raum weist erhebliche Abnutzungserscheinungen auf. Der Lastenaufzug ist nicht in Betrieb und zeigt deutliche Abnutzungsspuren sowie Rost. Die Wände sind durch Beschädigungen, einschließlich Löchern, gekennzeichnet. Graffiti ist an den Wänden, am Boden und an den Türen, einschließlich des Lastenaufzugs, vorhanden, was auf Vandalismusschäden hindeutet. Die HKLS-Rohre und Elektroinstallationen sind nicht funktionsfähig. Die Elektroinstallation ist beschädigt, und die Kabel sind teilweise abgeschnitten.

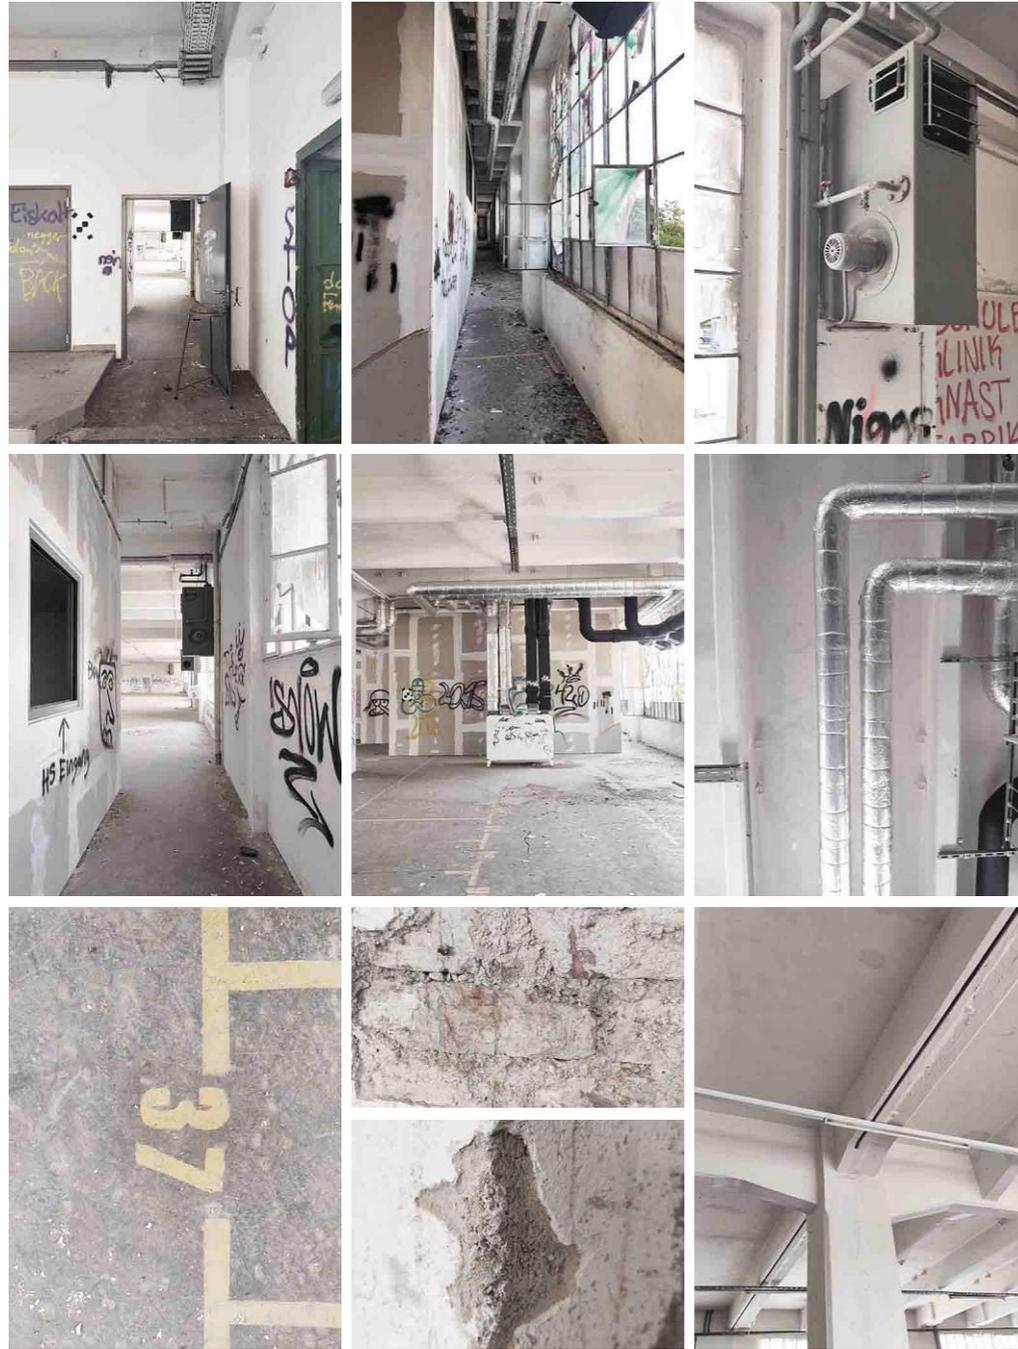
Abb. 93  
Von links nach rechts,  
von oben nach unten:  
Eingang Lager 1, Blick  
ins Lager 2, Heiz-  
lüfter; Gang zu Lager  
1, Lüftungsanlage,  
Rohrleitungen; Boden-  
belag mit Markierung,  
sichtbares Ziegelmau-  
erwerk, Putzschaden,  
Deckenuntersicht

Der Raum weist erhebliche Abnutzungserscheinungen auf. Die Wände sind stark beschädigt und großflächig mit Graffiti bedeckt. sichtbare zugemauerte Bereiche nach Abbruch. Sowohl am Boden als auch an den Fenstern sind deutliche Anzeichen von Vandalismus zu erkennen, einschließlich eingeschlagener Fensterscheiben. Decke Oberfläche teils uneben durch sichtbare Reparaturstellen, teils abgeblätterter Putz und Wasserschadenflecken. Die Fensterrahmen sind korrodiert, und der Boden ist durch Glasscherben und eindringendes Regenwasser weiter beschädigt. Da der Raum nicht wettergeschützt ist, verschlimmern Witterungseinflüsse die vorhandenen Schäden zusätzlich. Die HKLS-Systeme und Elektroinstallationen sind nicht mehr funktionsfähig; die Kabel sind teilweise durchtrennt.

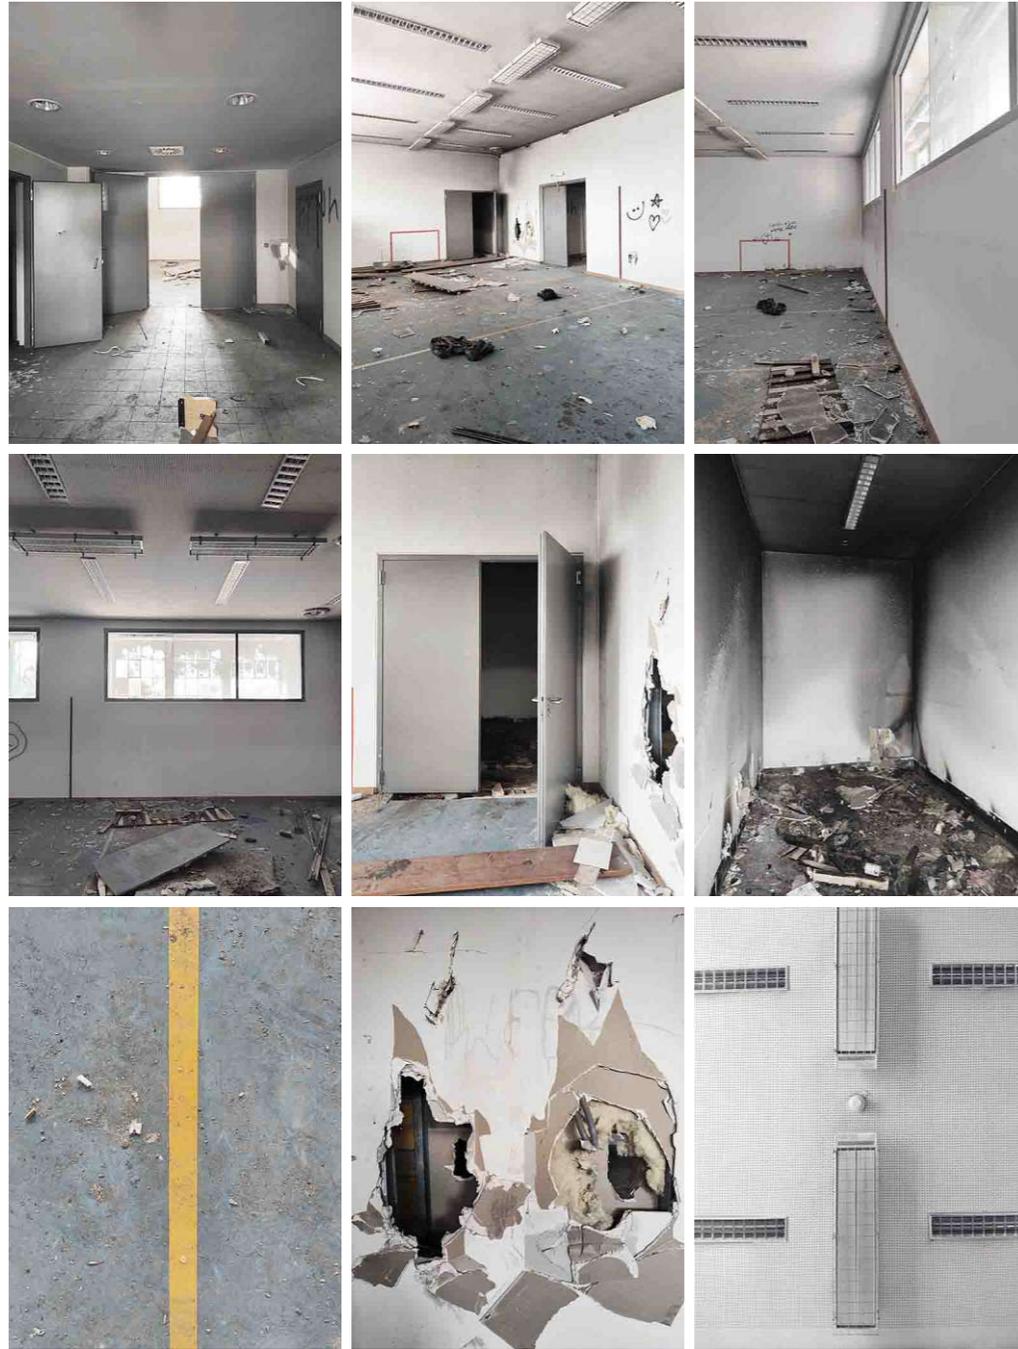
Obwohl die Räumlichkeiten im Vergleich zum historischen Bestand relativ neu sind, weisen sie erhebliche Schäden auf. Wände, Decken und Böden sind an mehreren Stellen beschädigt. Insbesondere die Sanitärräume zeigen deutliche Anzeichen von Feuchtigkeit und Schimmelbildung. An den Wänden waren ursprünglich Heizkörper installiert, die nun jedoch entfernt wurden. Mehrere Löcher und Beschädigungen an Wänden und Decken deuten auf eine gewaltsame Demontage von Einbauten hin. Es sind deutliche Spuren von Vandalismus sichtbar, darunter zerstörte Sanitäranlagen, herabhängende Deckenplatten und großflächig beschmierte Wände.

Abb. 104  
Von links nach rechts,  
von oben nach unten:  
Eingang Bewegungs-  
raum, Blick Richtung  
Geräteraum, Blick  
Richtung Norden;  
Fensterfront, Eingang  
Geräteraum, ver-  
brannter Geräteraum;  
Bodenbelag mit  
Markierung, Wand-  
schaden durch  
Vandalismus, Decken-  
untersicht mit Be-  
leuchtungselementen

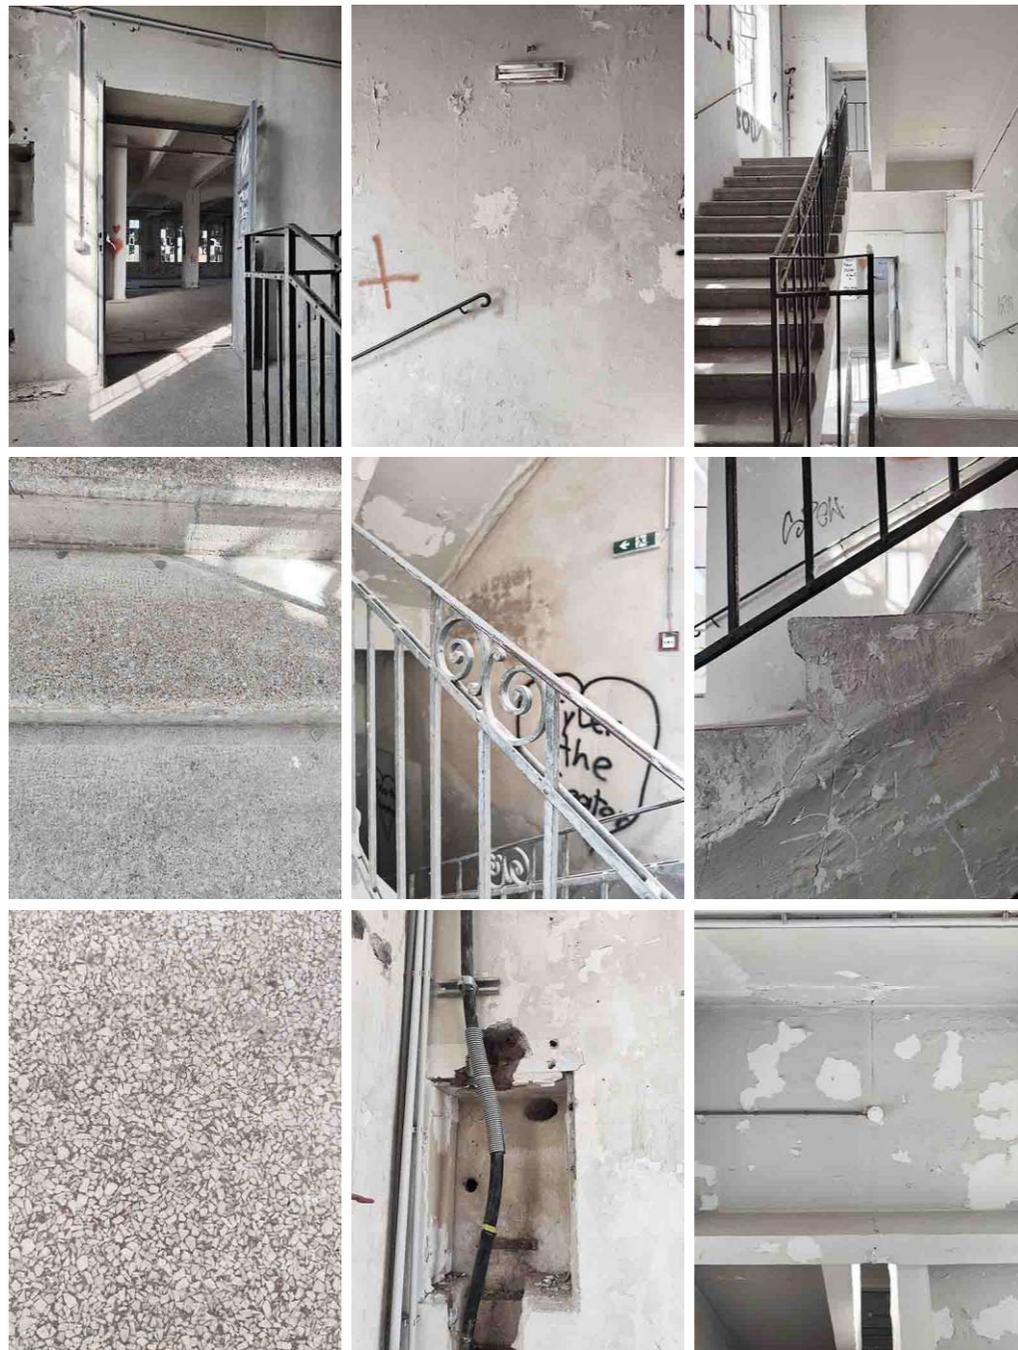
Abb. 107  
Von links nach rechts,  
von oben nach unten:  
Blick Richtung Archiv,  
verschiedene Ober-  
flächen der Wand,  
Blickrichtung Stiege;  
Stufenstruktur, Gelän-  
der mit Verzierungen,  
beschädigter Treppen-  
lauf; Bodenbelag,  
freigelegte Rohre,  
Deckenuntersicht mit  
Putzschäden

Das Stiegenhaus weist einen stark abgenutzten Zustand auf. Der Terrazzoboden und die Betontreppe zeigen deutliche Gebrauchsspuren, sind jedoch strukturell stabil. Wände und Decken sind großflächig von abblättermendem Putz betroffen. Deutlich sichtbare Spuren deuten auf zugemauerte ehemalige Durchbrüche hin. Graffiti finden sich an Wänden, Türen und Fensterrahmen, und zerbrochene Fensterelemente deuten auf Vandalismusschäden hin. Die historischen Fenster weisen Schäden an der Verglasung und Korrosion an den Metallrahmen auf. Geländer und Handlauf sind zwar funktional, zeigen jedoch starke Abnutzung mit sichtbaren Rostspuren und Verformungen. Die Doppelflügeltür ist funktionsfähig, weist jedoch deutliche Abnutzungsspuren, Rost und Graffiti auf. Die nachträglich installierten technischen Systeme sind nicht funktionsfähig. Seit der Leerstellung des Gebäudes wurden zahlreiche Schäden durch Vandalismus verursacht.

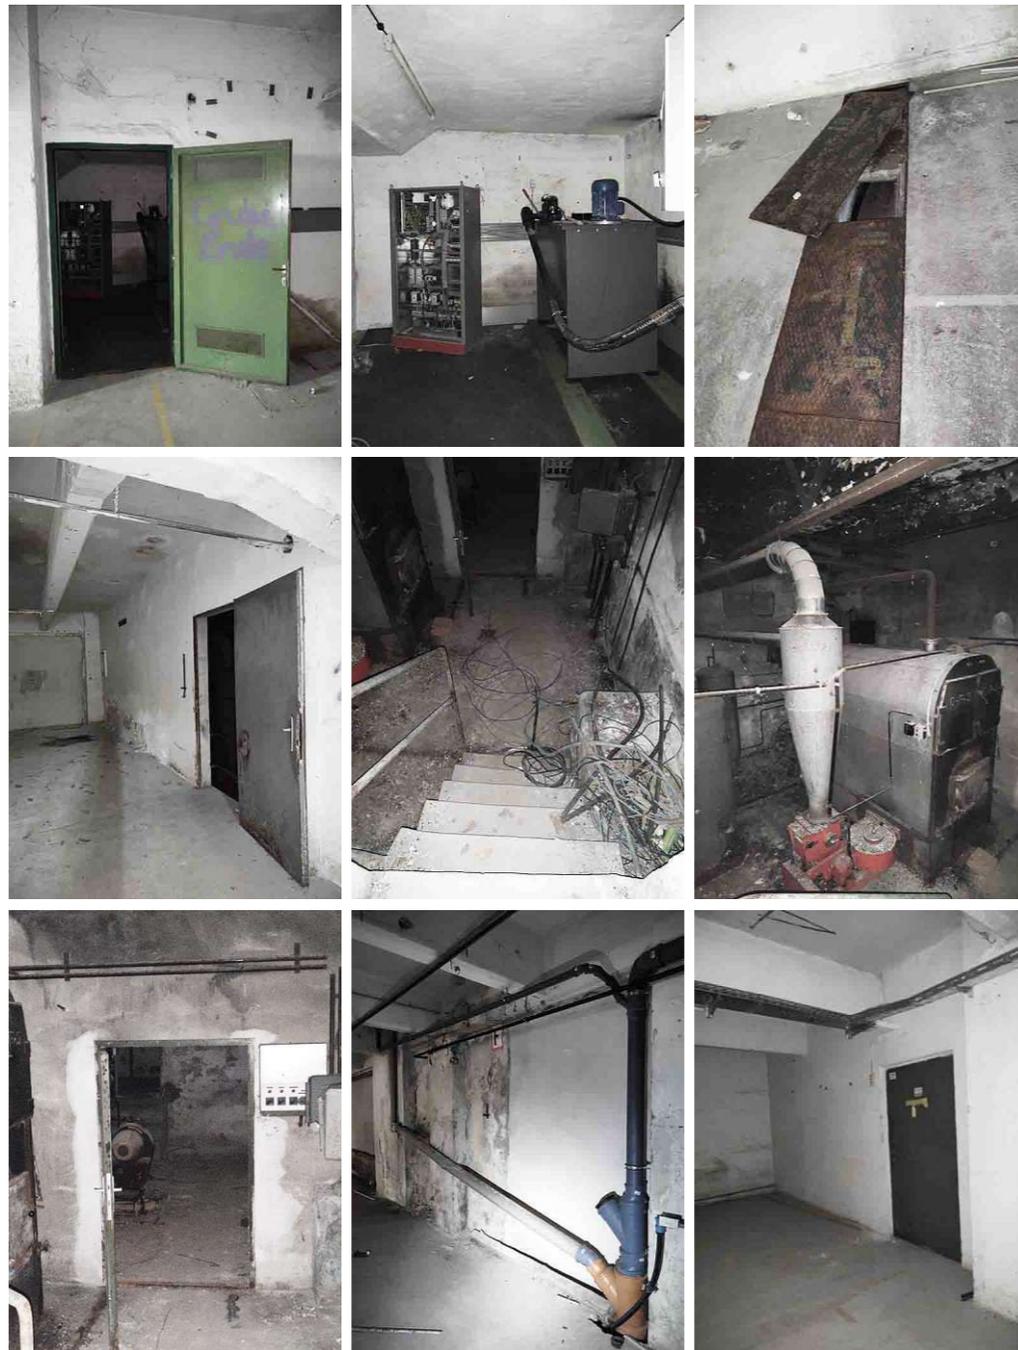
Der Raum weist deutliche Abnutzungsspuren auf. Die Wände sind stark beschädigt, mit teilweise freiliegendem Mauerwerk und großflächig abblätterndem Putz. Feuchtigkeitsschäden sind sichtbar, insbesondere an Wänden und Decken, mit Verfärbungen sowie Korrosionsspuren an den Betonträgern. Die Decke zeigt rostige Stellen, insbesondere an den Befestigungen der Heizlüfter. Die Stahlfenster-rahmen sind stark korrodiert, und die Vergitterung der Fenster ist intakt, obwohl einige Scheiben beschädigt sind. Die freiliegenden Rohrleitungen und technischen Installationen, insbesondere die Heizsysteme, sind veraltet und korrodiert. Hinweise auf funktionierende HKLS-Systeme oder Elektroinstallationen sind nicht erkennbar.

Abb. 144  
Von links nach rechts,  
von oben nach unten:  
Eingang Treibwerks-  
raum, Treibwerks-  
raum, Bodendurch-  
bruch, Eingang zur  
Heizraum 1, Treppe  
in Heizraum 1, Histo-  
rischer Kessel, Blick  
Richtung Heizraum  
2, Ostwand, Tür beim  
Aufzug

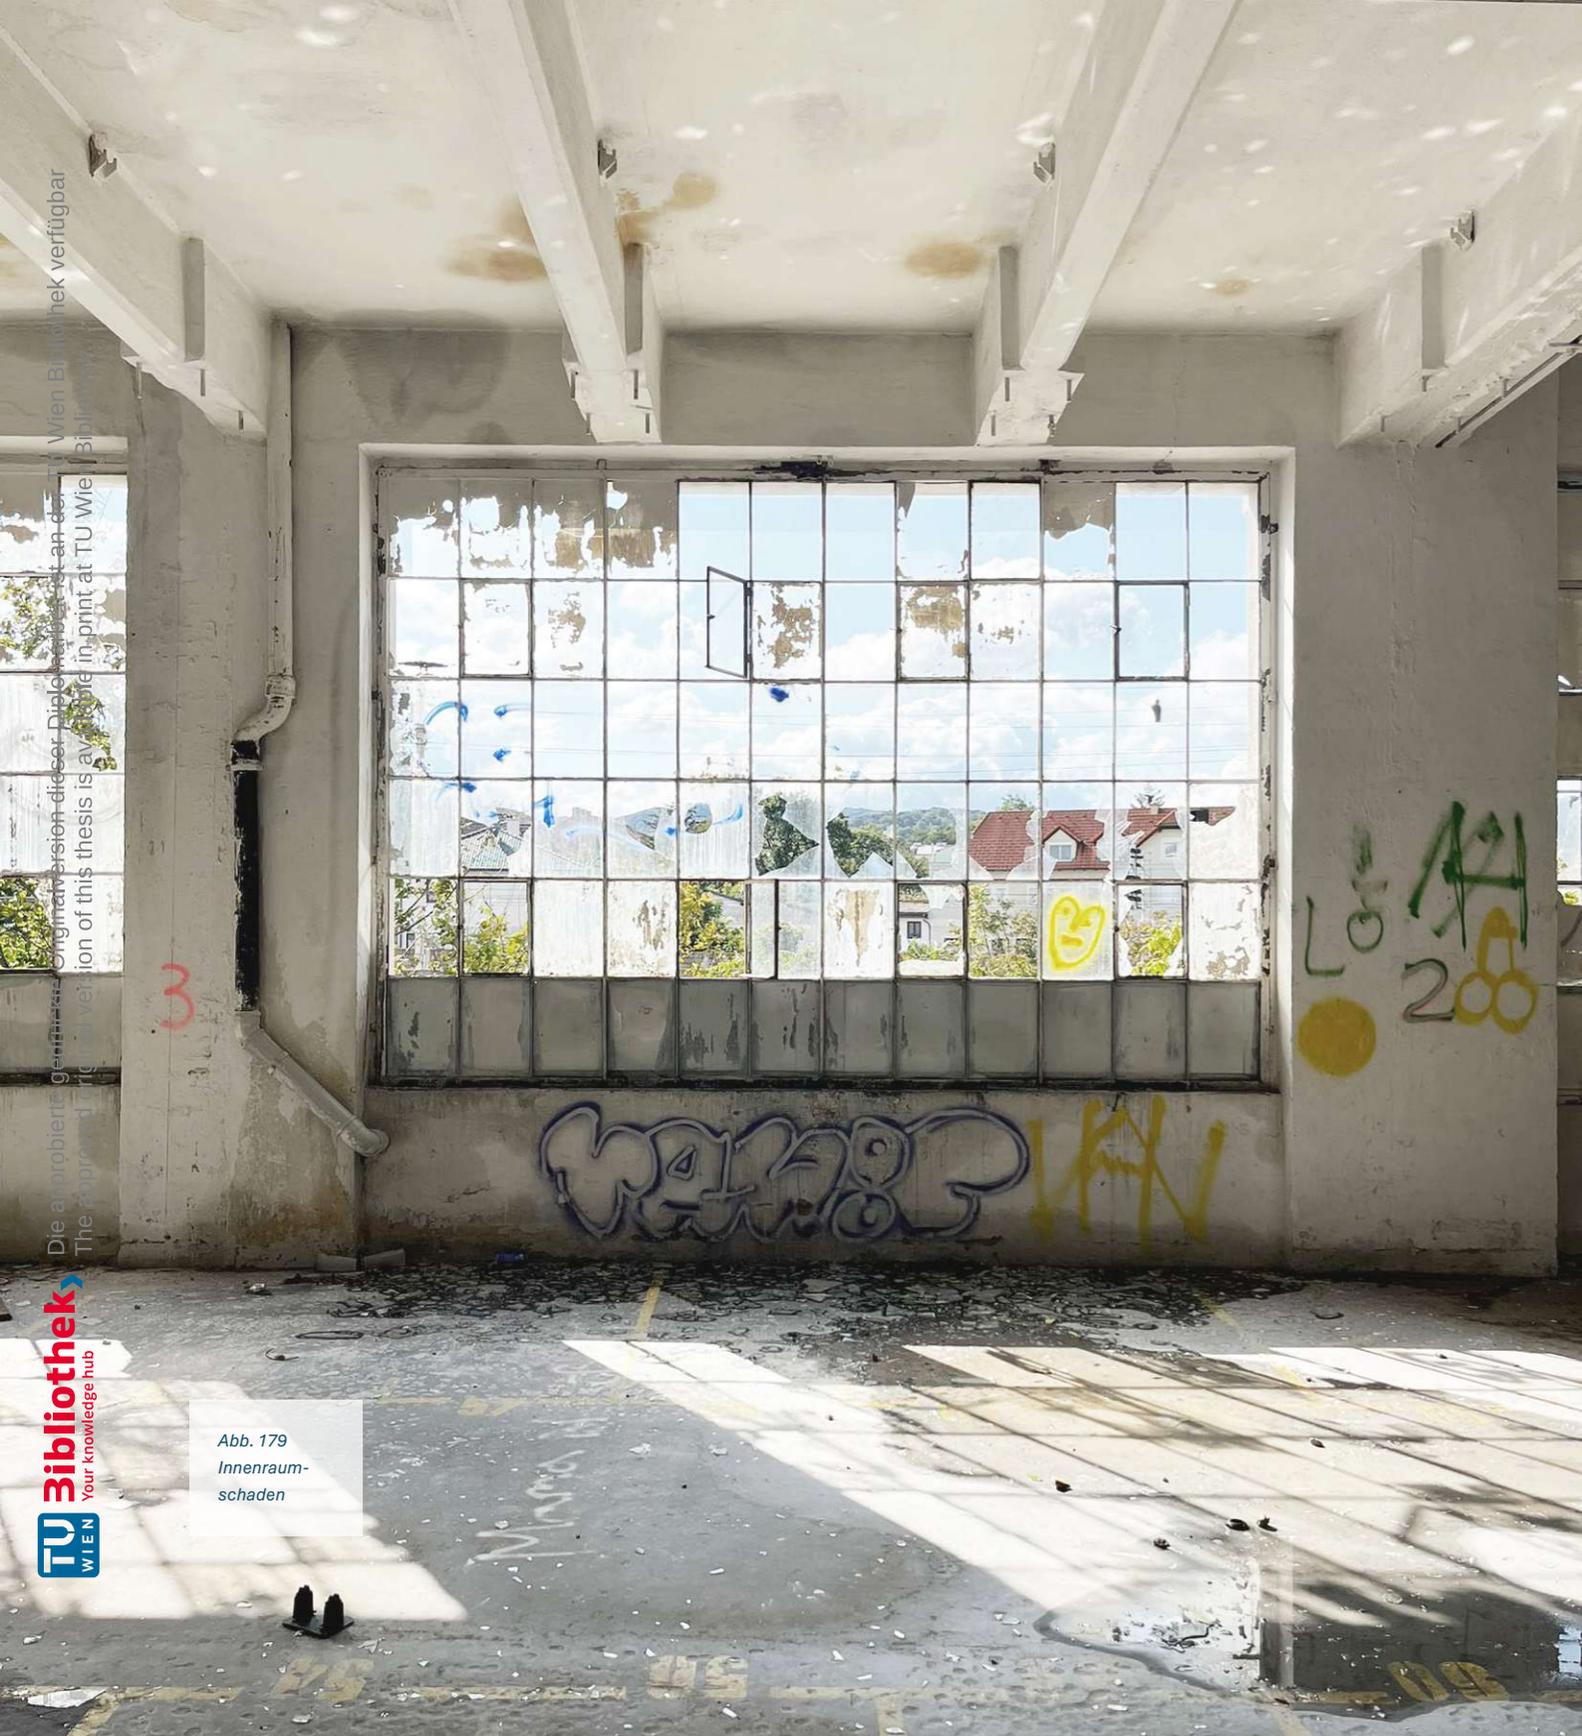
Abb. 179  
Innenraum-  
schaden
