## **Das Schloss Freundorf**

Umnutzung eines historischen Freihofes im Tullnerfeld

Band I

Rupert Pölsterl

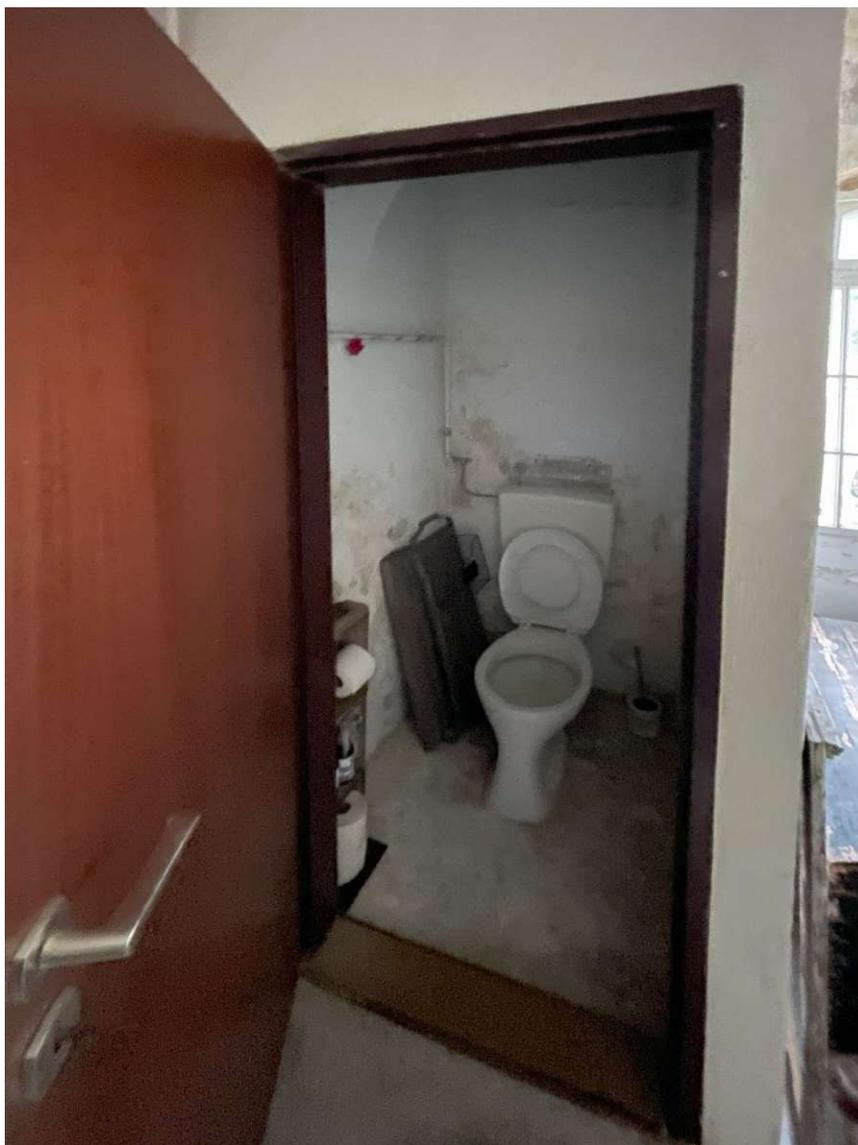
Abb. 50 Übersicht EG.09- Blick Richtung Süden, 2024

**Schadensbild:** Aufsteigende Mauerwerksfeuchte kann an allen Außenwänden abgelesen werden. Hier kommt es zu besonders starken Schäden im Putz in Folge von durchfeuchtetem Mauerwerk. Der geschliffene Estrich bzw. Beton weist in diesem Bereich Risse auf. An der Südfassade verraten regelmäßig angeordnete Bohrungslöcher im Sockelbereich, dass hier eine Mauerwerkstrockenlegung bereits vorgenommen wurde, ob diese erfolgreich war, ist jedoch fraglich.

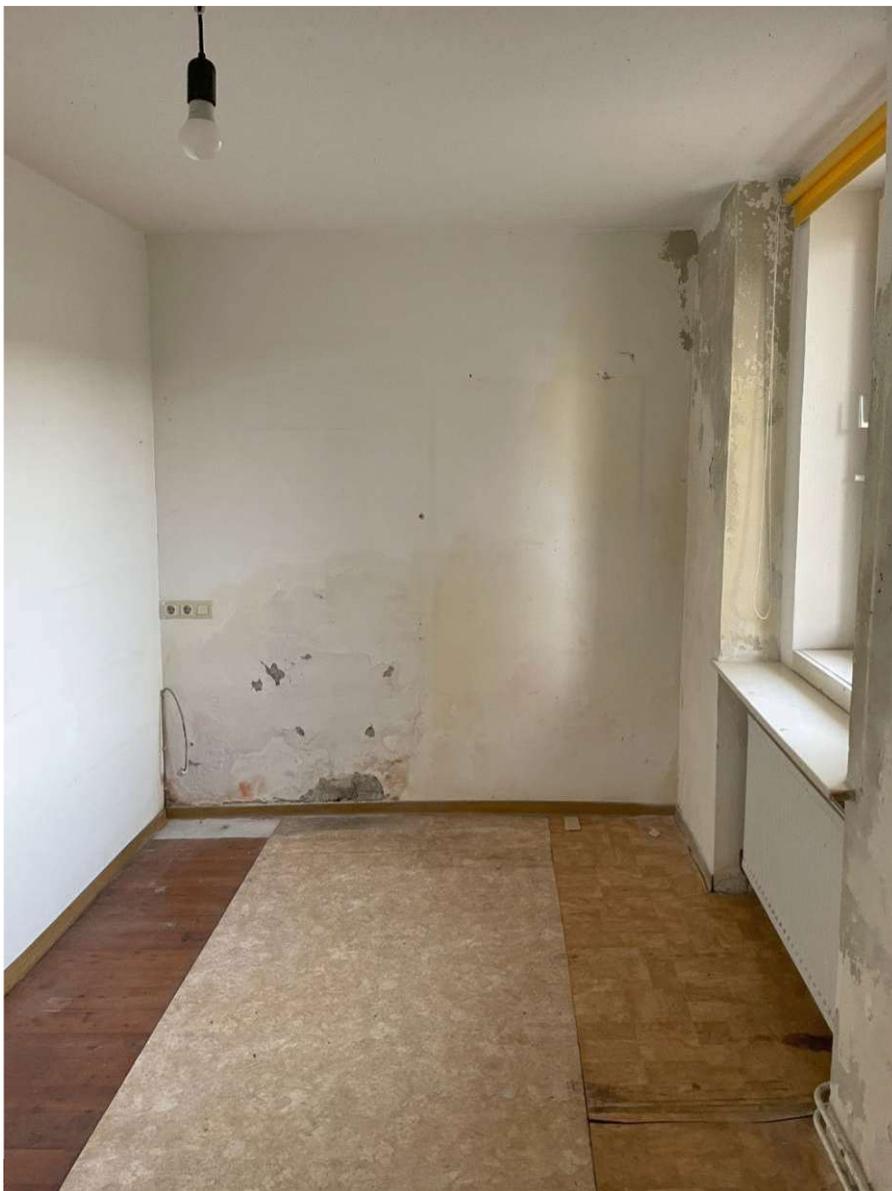
**Abb. 61** Übersicht EG.11- Blick Richtung Norden, 2024

**Schadensbild:** Sowohl an der ostseitigen Außenwand als auch an der raumabschließenden Nordwand finden sich Feuchteschäden im Putz wieder, welche zu Abplatzungen führen. Geschuldet dürften diese Schäden der im Mauerwerk aufsteigenden Feuchtigkeit sein.

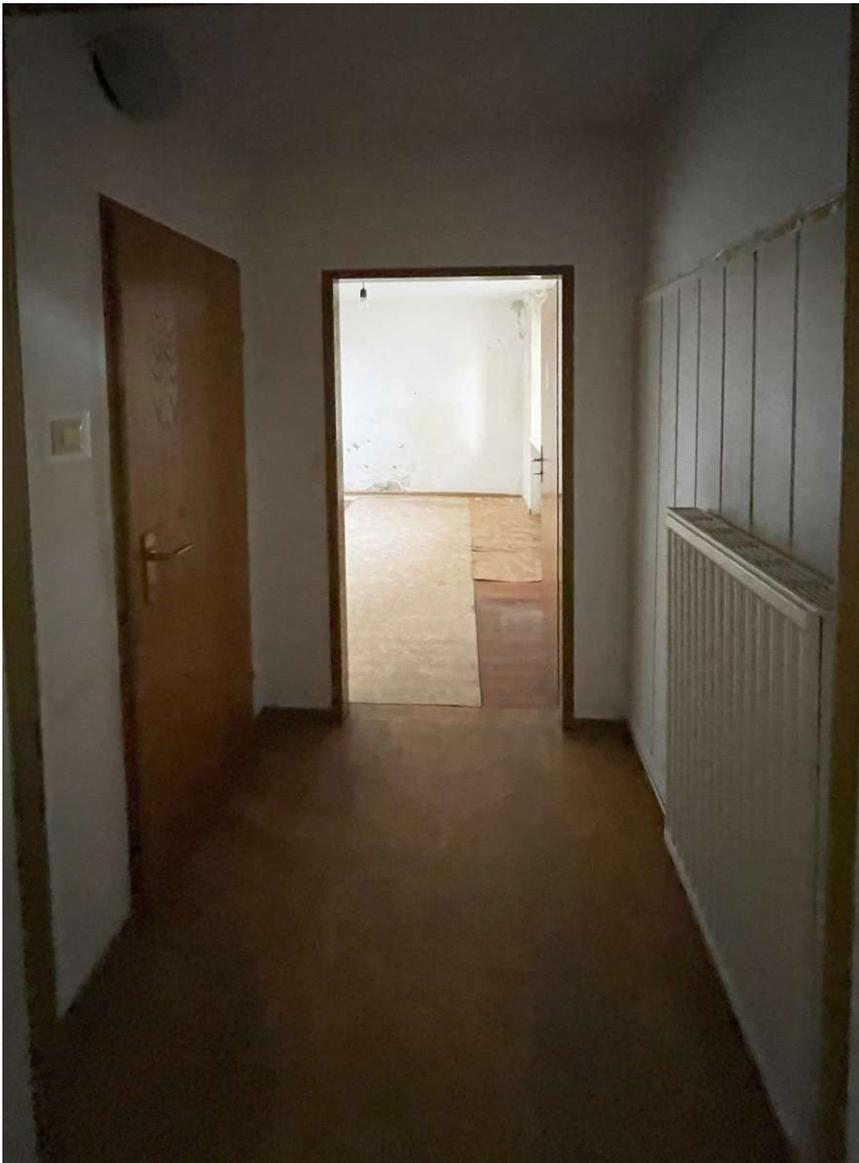
**Abb. 66** Übersicht EG.12- Blick Richtung Norden, 2024

**Schadensbild:** Es bestehen keine sichtbaren Schäden. Da jedoch in dem Raum EG.11 an der Außenwand Putzschäden durch aufsteigende Feuchtigkeit erkennbar sind, ist zu vermuten, dass auch in diesem Raum hinter der Holzvertäfelung ähnliche Schadensbilder ablesbar sind.

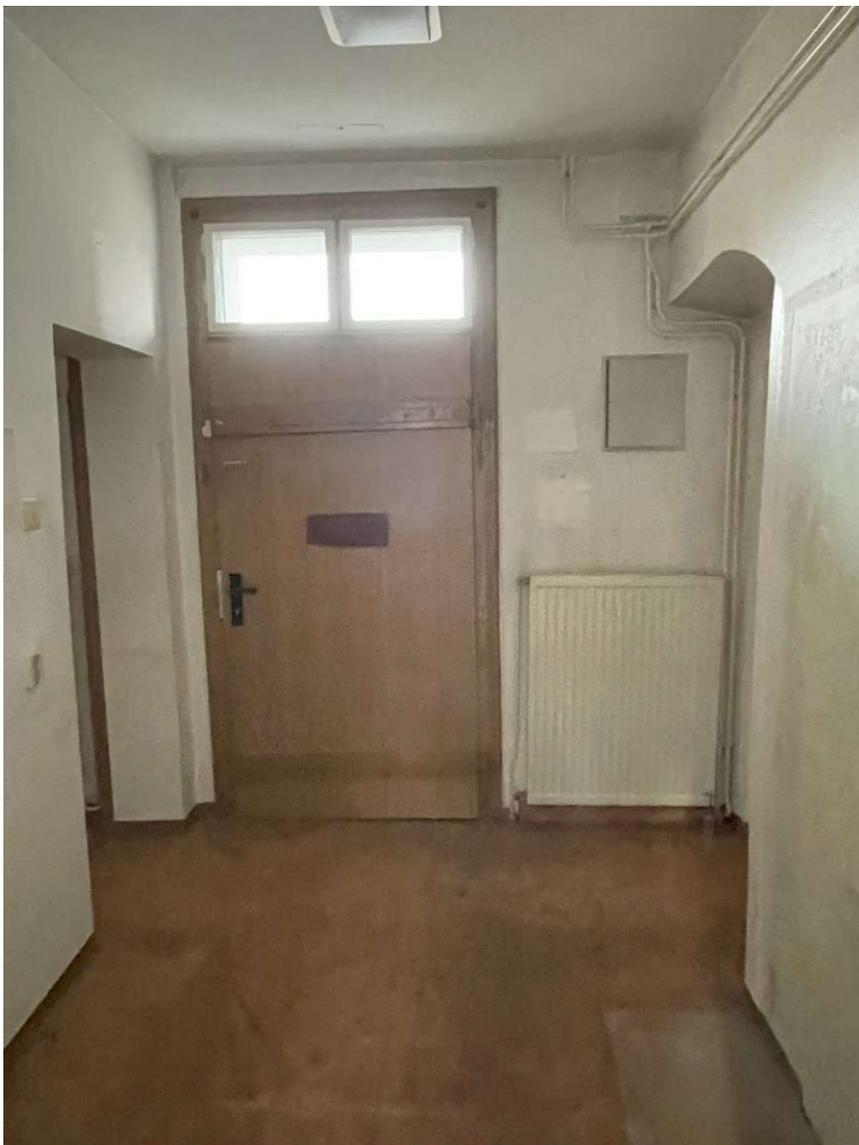
Abb. 72 Übersicht EG.14- Blick Richtung Osten, 2024

**Schadensbild:** Im Bereich eines ehemals an der Südwand angestellten Kastens sind leichte Putzschäden ablesbar.

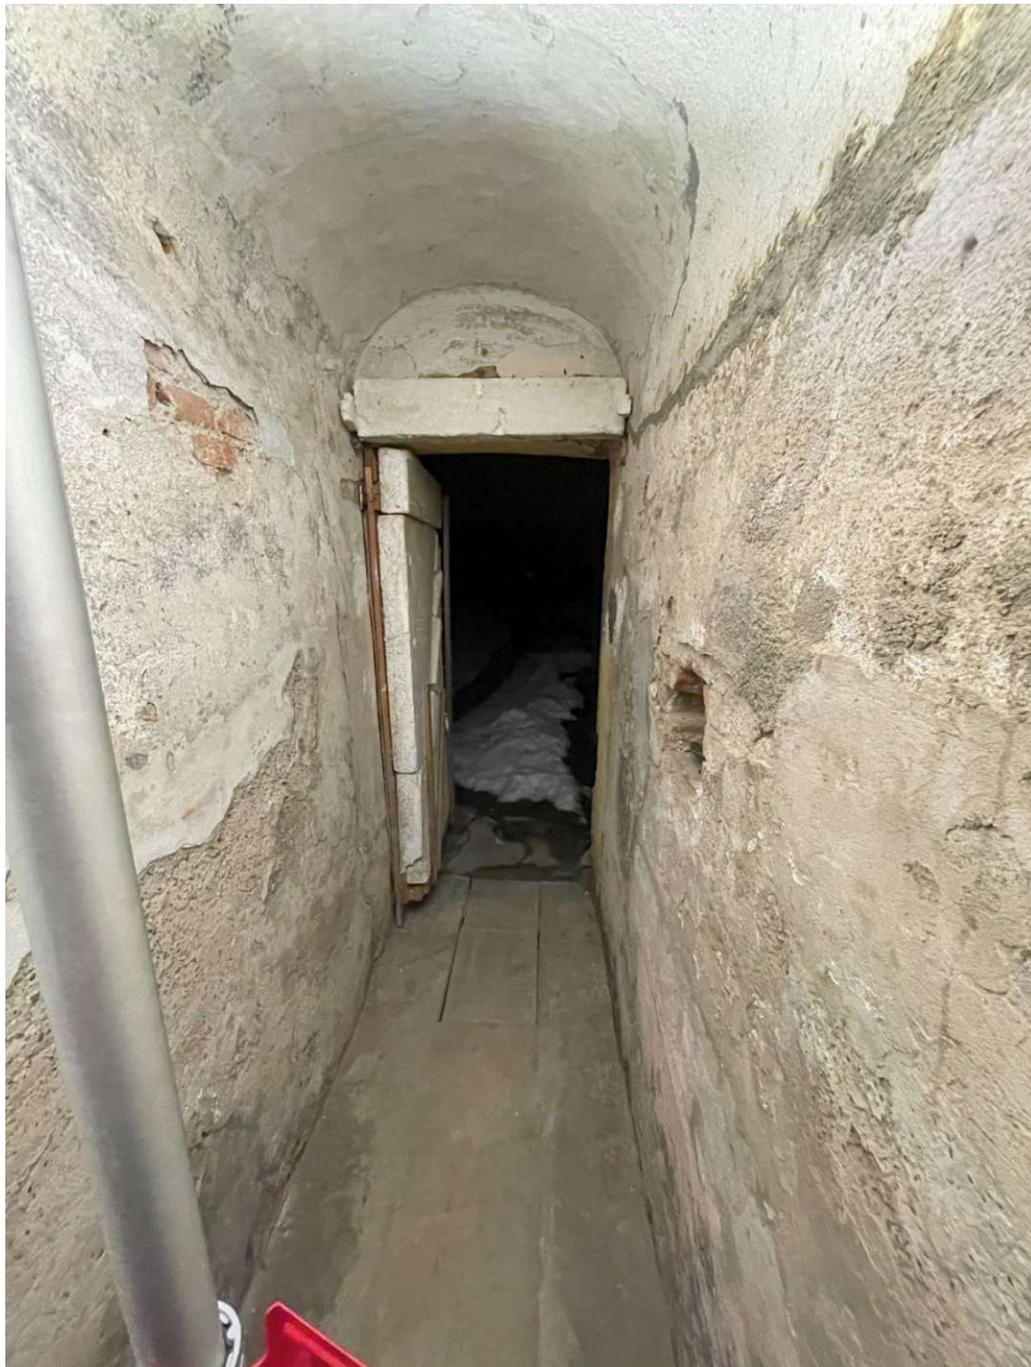
**Abb. 135** Übersicht EG.20- Blick Richtung Norden

**Schadensbild:** Aufsteigende Mauerwerksfeuchte führt zu Schäden im Putz bzw. zu Abplatzungen. In Teilbereichen ist hier das Mauerwerk freigelegt.

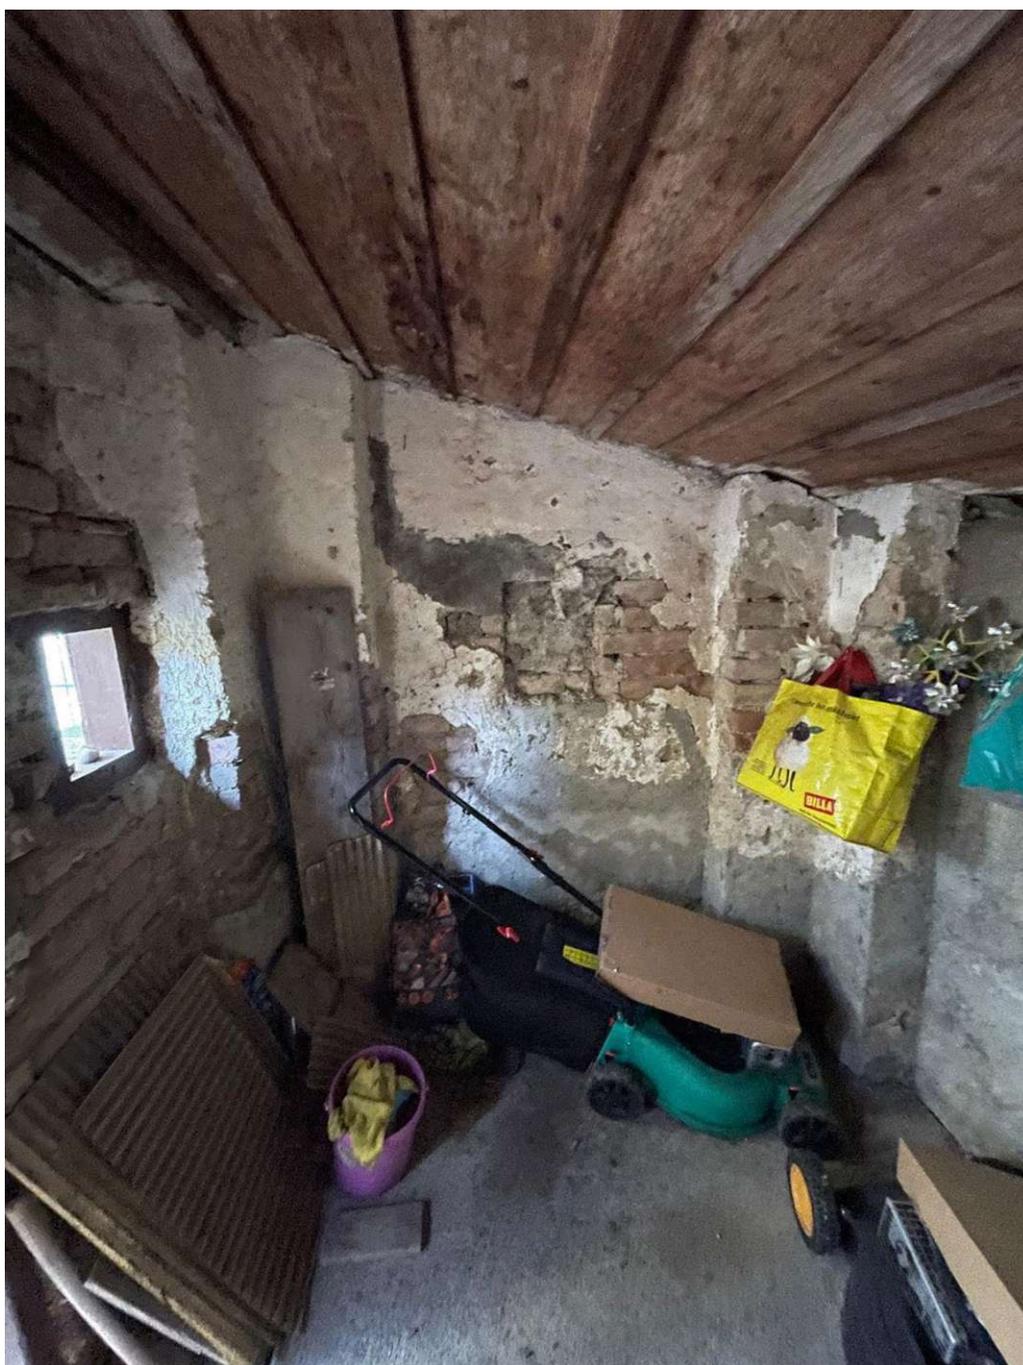
Abb. 148 Übersicht EG.23- Blick Richtung Osten

**Schadensbild:** Aufsteigende Mauerwerksfeuchte führt zu Schäden im Putz bzw. zu Abplatzungen. In Teilbereichen ist hier das Mauerwerk freigelegt. Der Betonboden sowie das Mauerwerk weisen Risse auf.

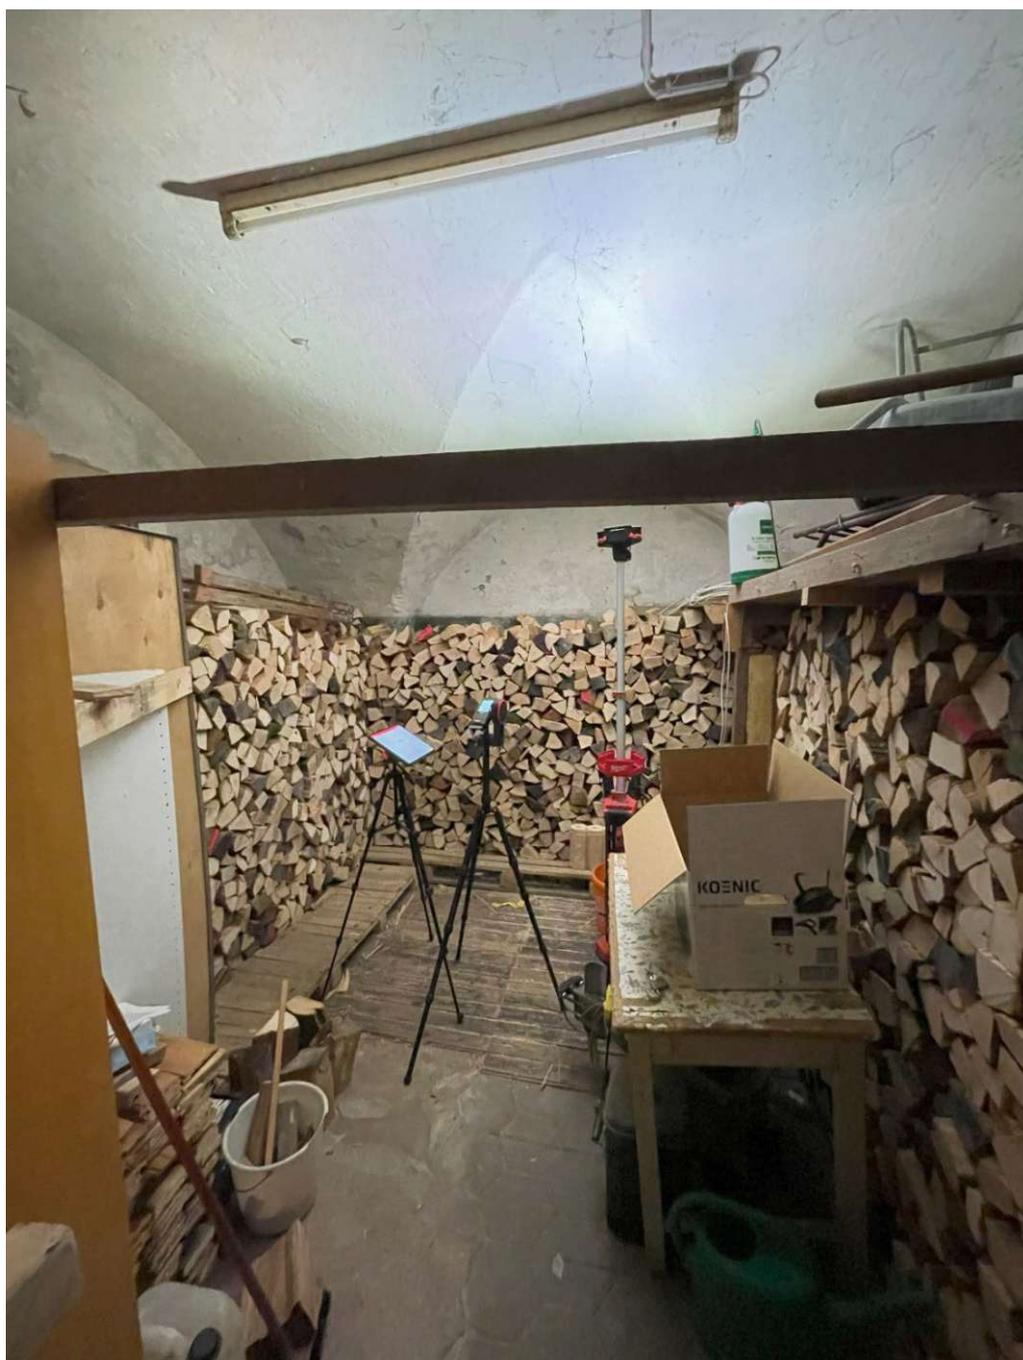
Abb. 153 Übersicht EG.24- Blick Richtung Süden, 2024

**Schadensbild:** Aufsteigende Mauerwerksfeuchte führt zu Schäden im Putz bzw. zu Abplatzungen. Höchstwahrscheinlich kommt es zu einer höheren Feuchtigkeitsbelastung durch aufsteigende Mauerwerksfeuchte im Bereich der östlichen Außenwand, da hier direkt ohne ausreichenden Abstand zum Mauerwerk das Brennholz gelagert wurde. Der Betonboden weist Risse auf. Schäden der Betonoberfläche unter dem Bretterboden können durch die Verdeckung nicht festgestellt werden.

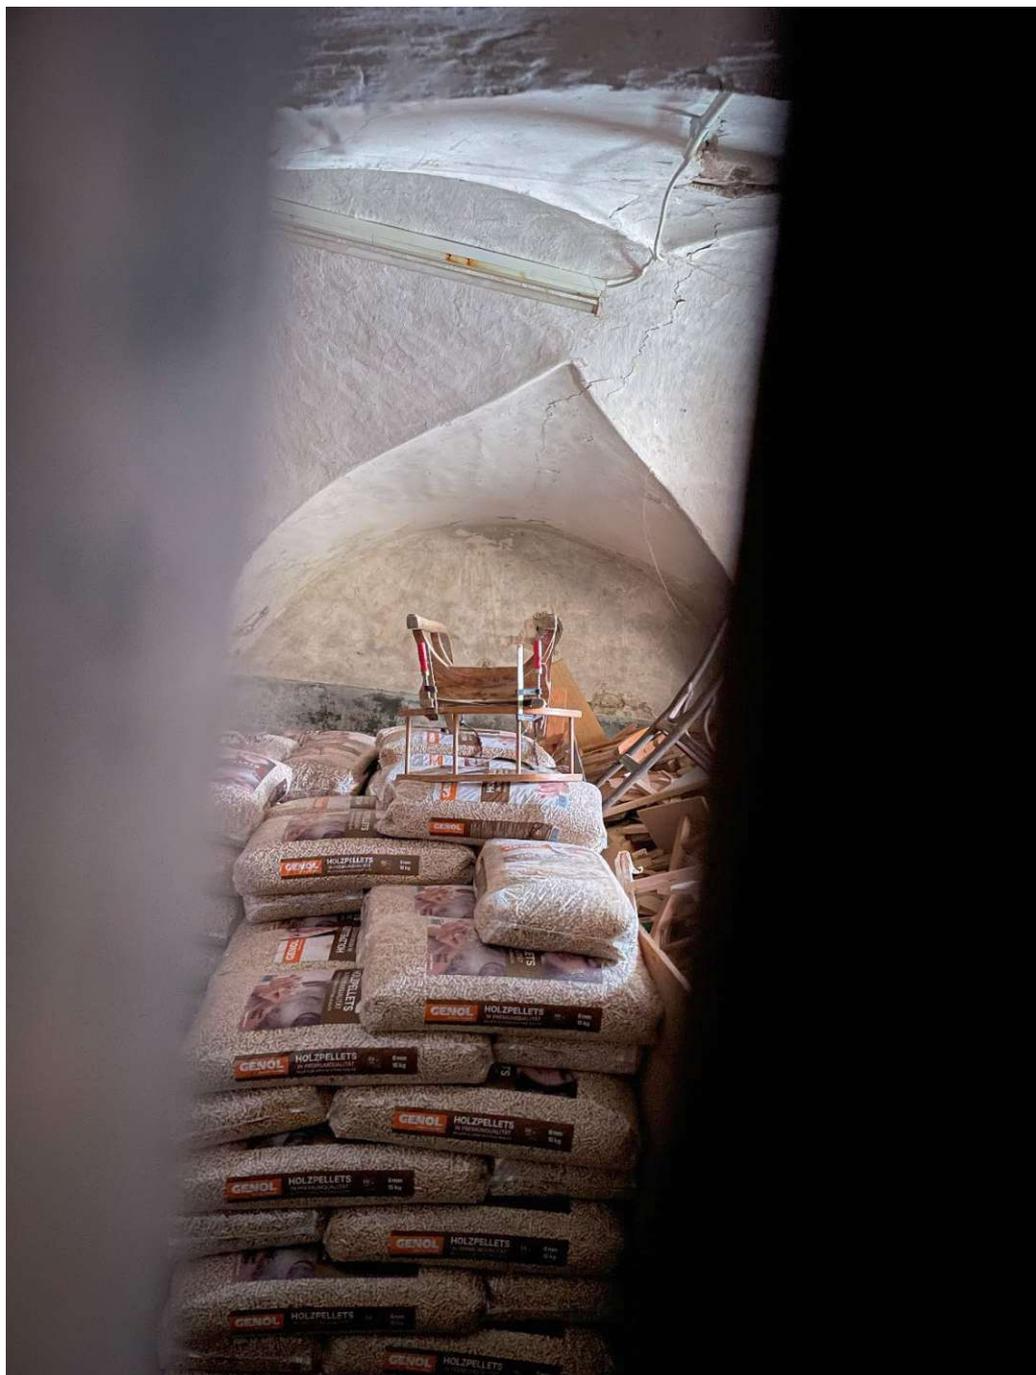
**Abb. 158** Übersicht EG.25- Blick Richtung Süden durch die Türe; leider ist kein weiteres Bildmaterial zu diesem Abstellraum vorhanden.

**Schadensbild:** Aufsteigende Mauerwerksfeuchte führt zu Schäden im Putz bzw. zu Abplatzungen. Der Betonboden weist Risse auf.

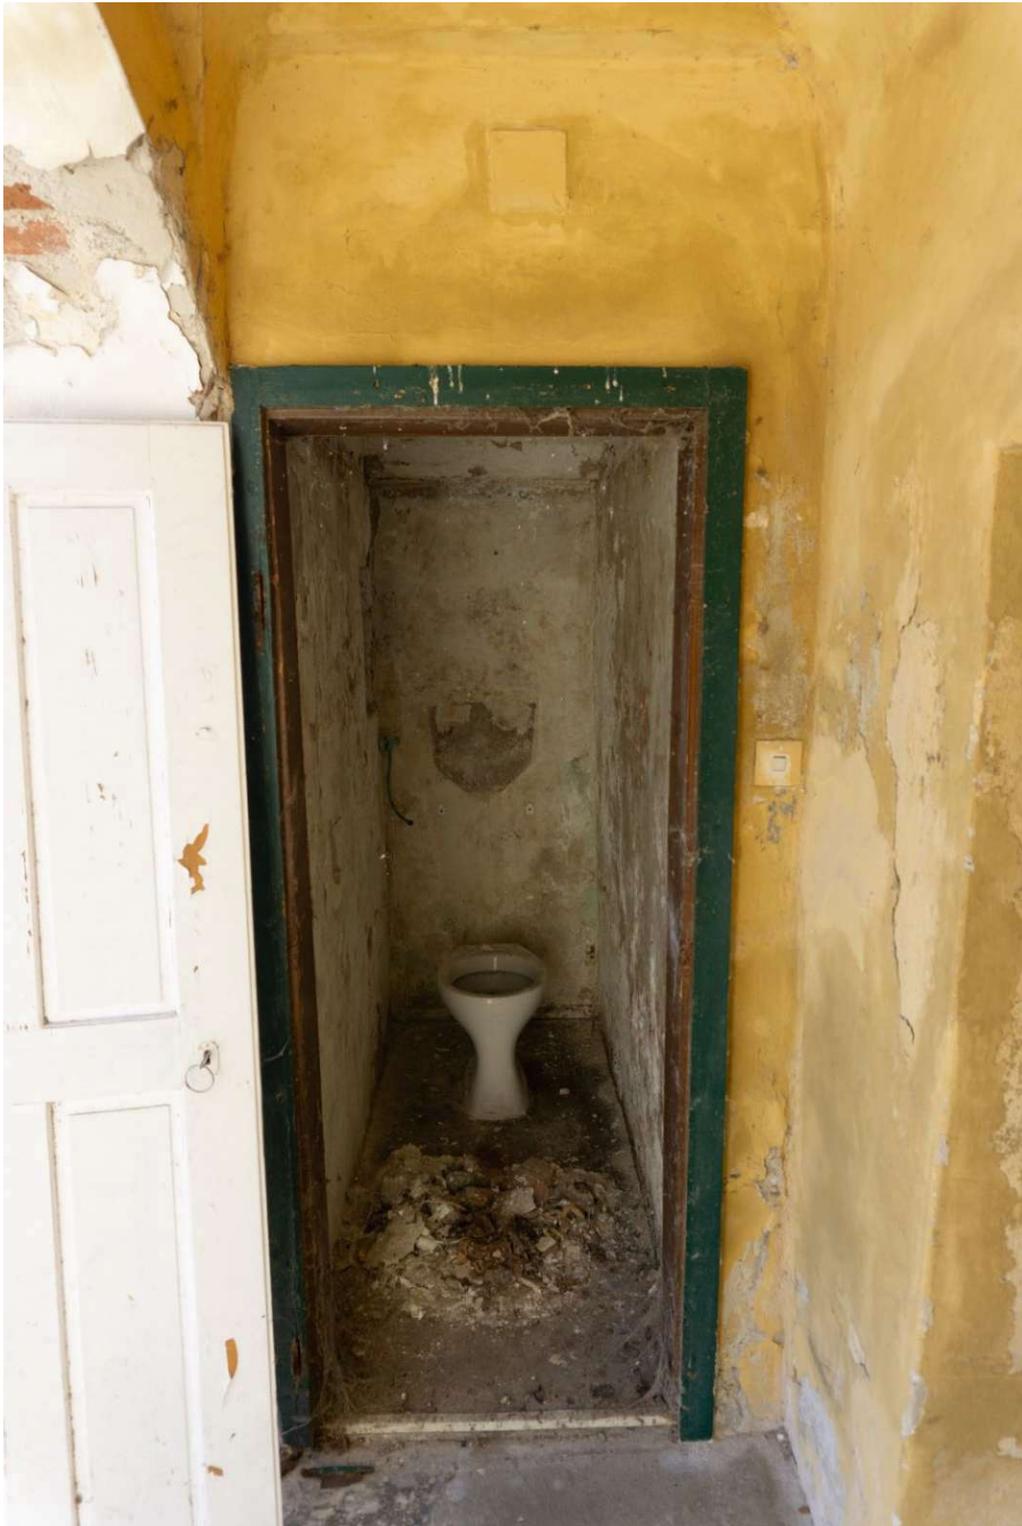
Abb. 161 Übersicht EG.26- Blick Richtung Süden, 2024

**Schadensbild:** Aufsteigende Mauerwerksfeuchte führt zu Schäden im Putz bzw. zu Abplatzungen. Der Betonboden weist Risse auf. Die Türbänder der Türe sind beschädigt und halten diese nicht mehr in dem Türstock.

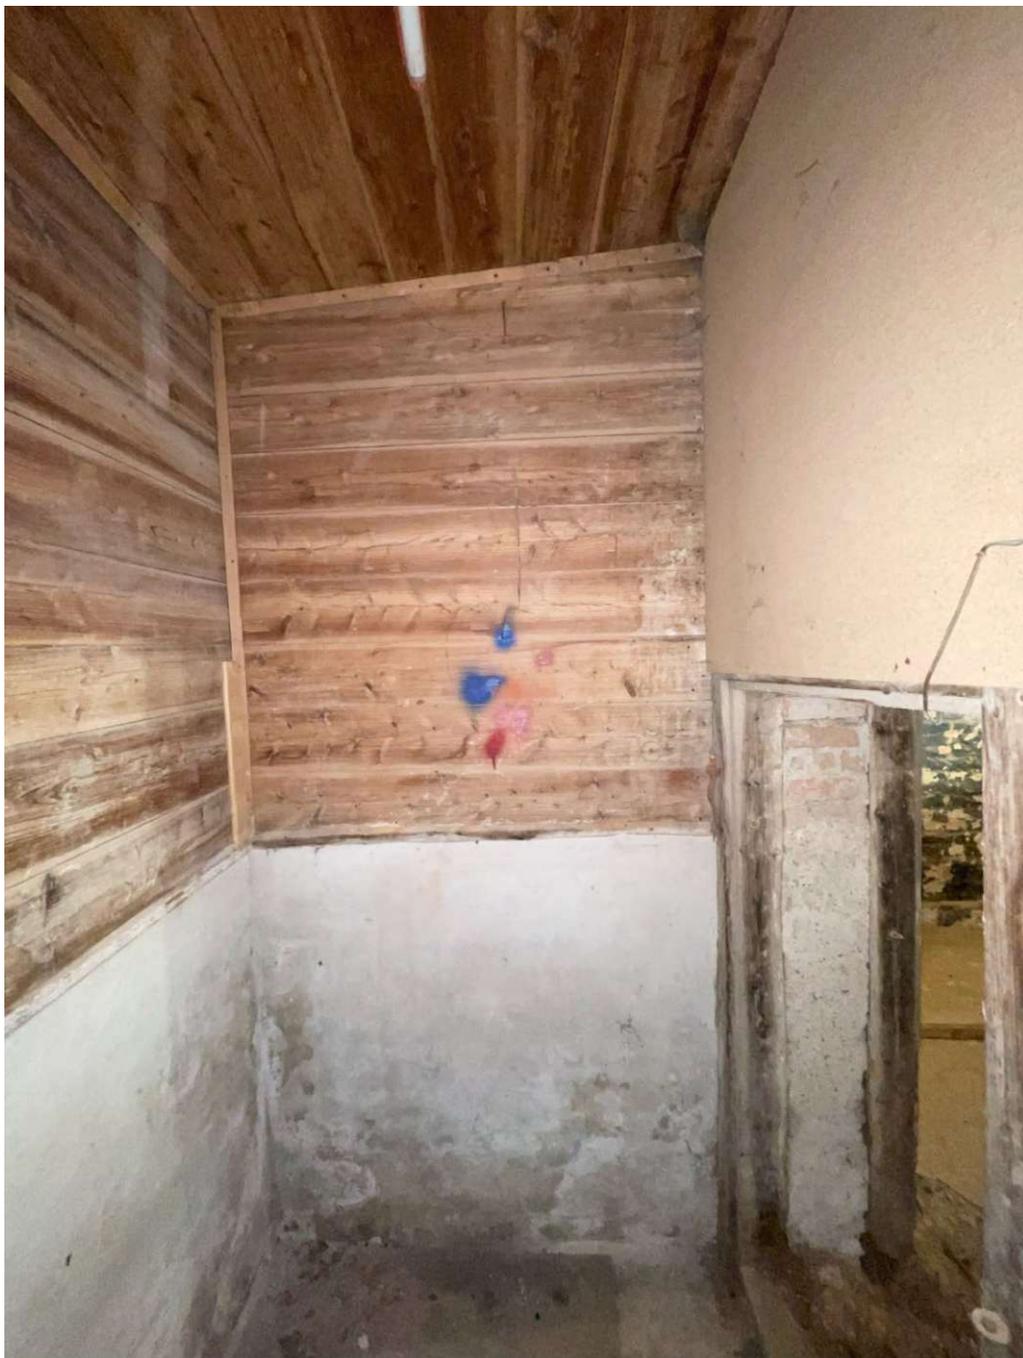
**Abb. 205** Übersicht EG.33- Blick Richtung Süden, 2024

**Schadensbild:** Aufsteigende Feuchtigkeit im Sockelbereich des Mauerwerks.

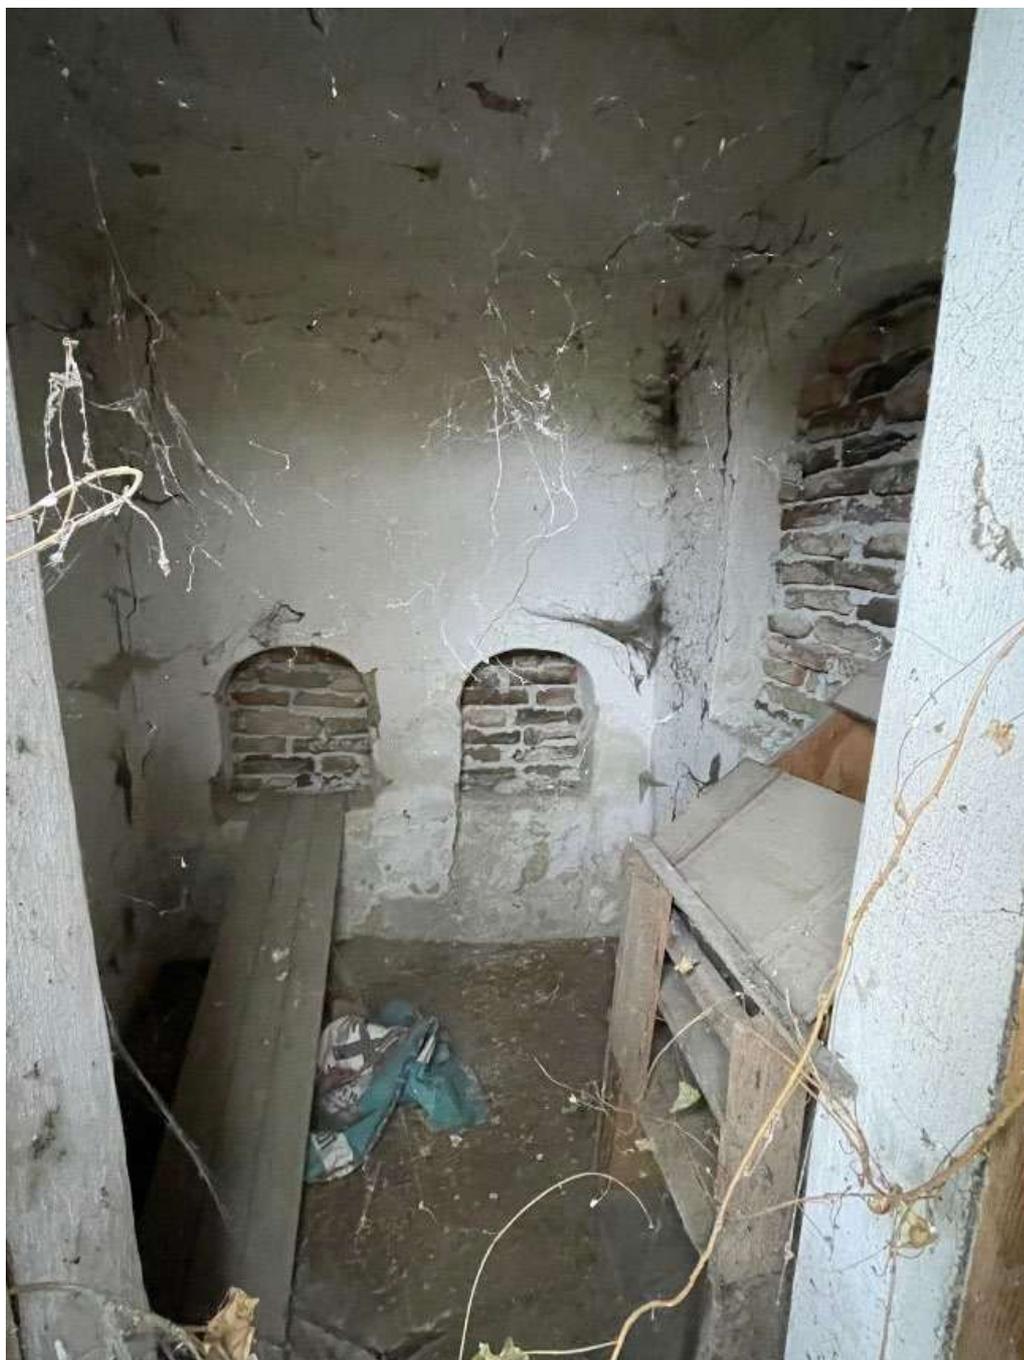
**Abb. 243** Übersicht EG.40- Blick Richtung Osten

**Schadensbild:** Es kommt zu kleineren Rissbildungen im Anschlussbereich an den Abstellraum EG.40. Ein durchfeuchtetes Mauerwerk ist auch hier nicht auszuschließen.

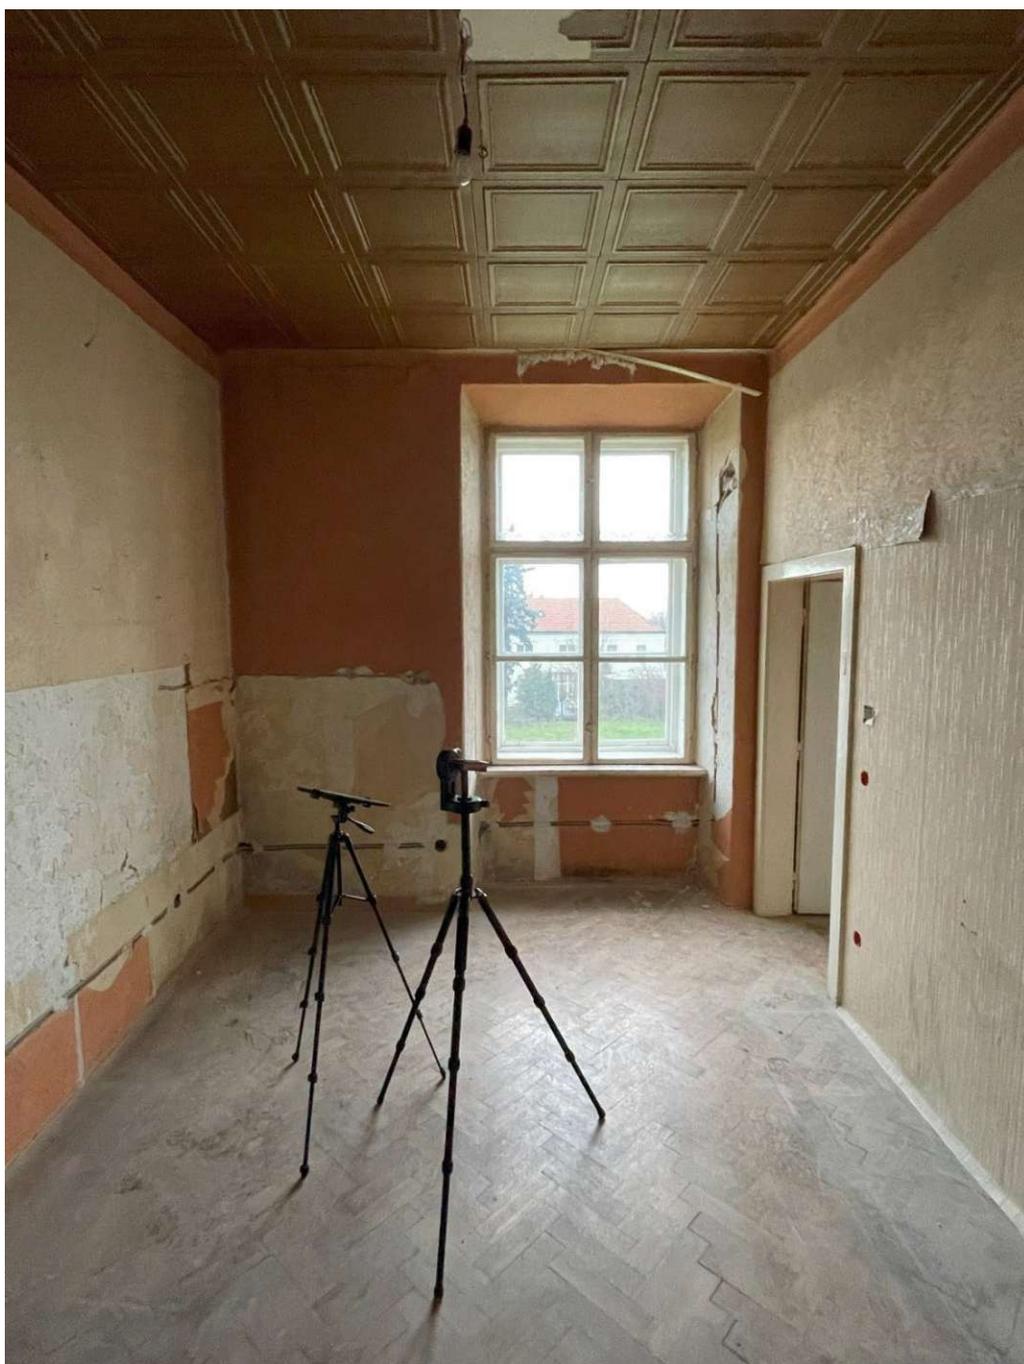
Abb. 284 Übersicht 1.OG.07 - Blick Richtung Norden, 2024

**Schadensbild:** Es sind keine offensichtlichen Mängel an der Bausubstanz ablesbar. In diesem Raum gibt es lediglich optische Mängel im Bereich der Wände sowie im Bereich des Bodenbelags. Das Rauchrohr des Schwedenofens dürfte nicht rauchdicht an den Kamin angeschlossen gewesen sein, da es im Bereich des Anschlusses zu Rußflecken an der Wand gekommen ist. Elektroinstallationen wurden waagrecht entlang der Wände verlegt. Die Mauerwerksschlitze wurden noch nicht verputzt.

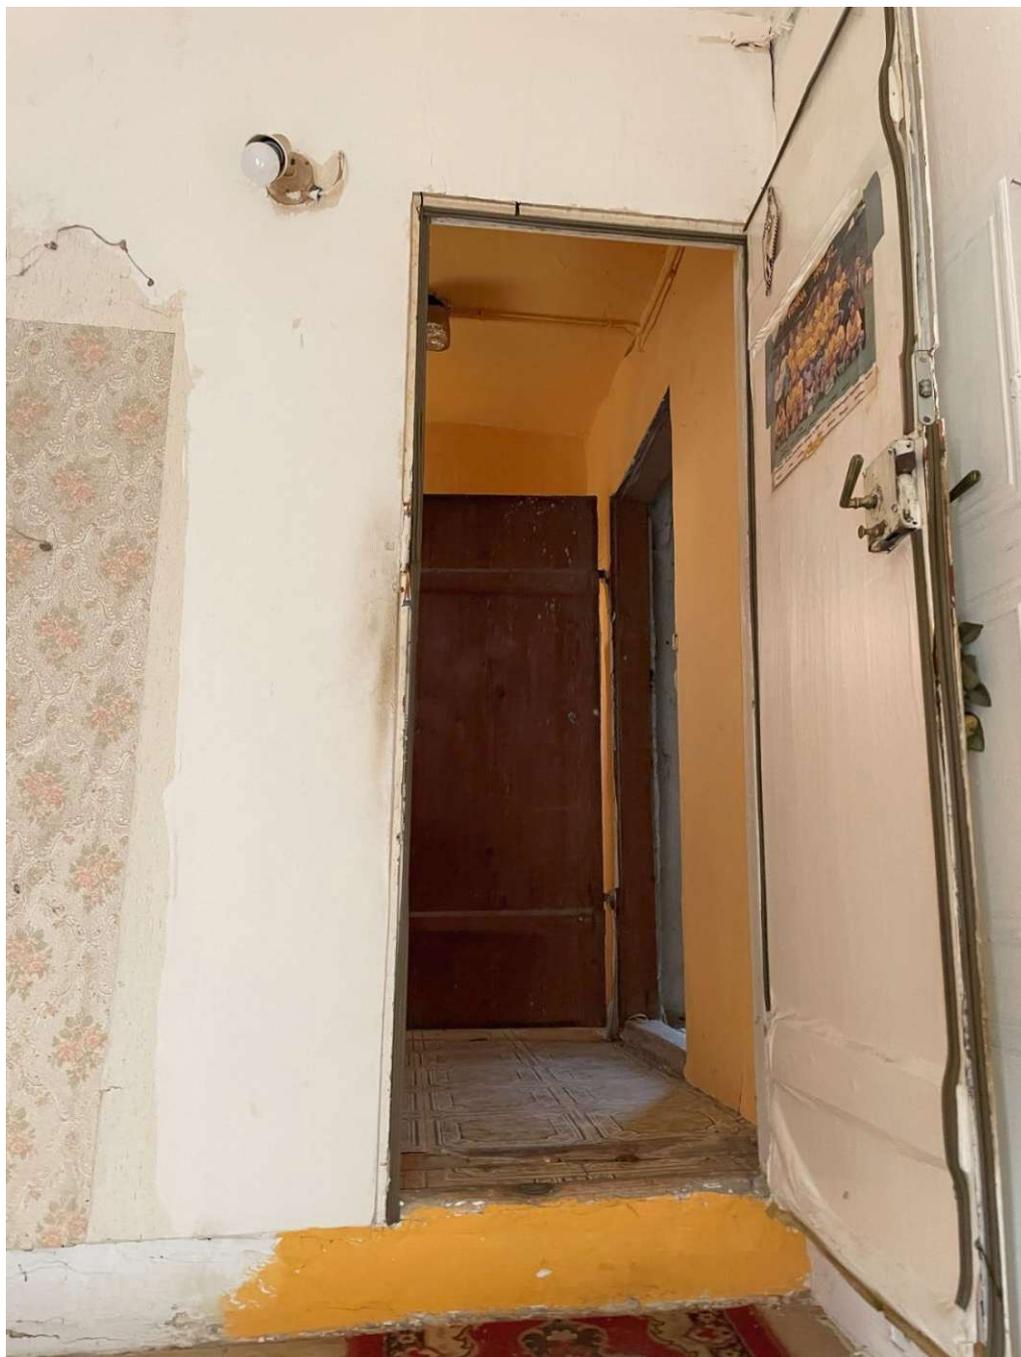
**Abb. 305** Übersicht 1.OG.09.2 - Blick Richtung Norden, 2024

**Schadensbild:** Es sind keine offensichtlichen Mängel an der Bausubstanz ablesbar. An der Außenwand lösen sich Oberflächen allmählich ab.

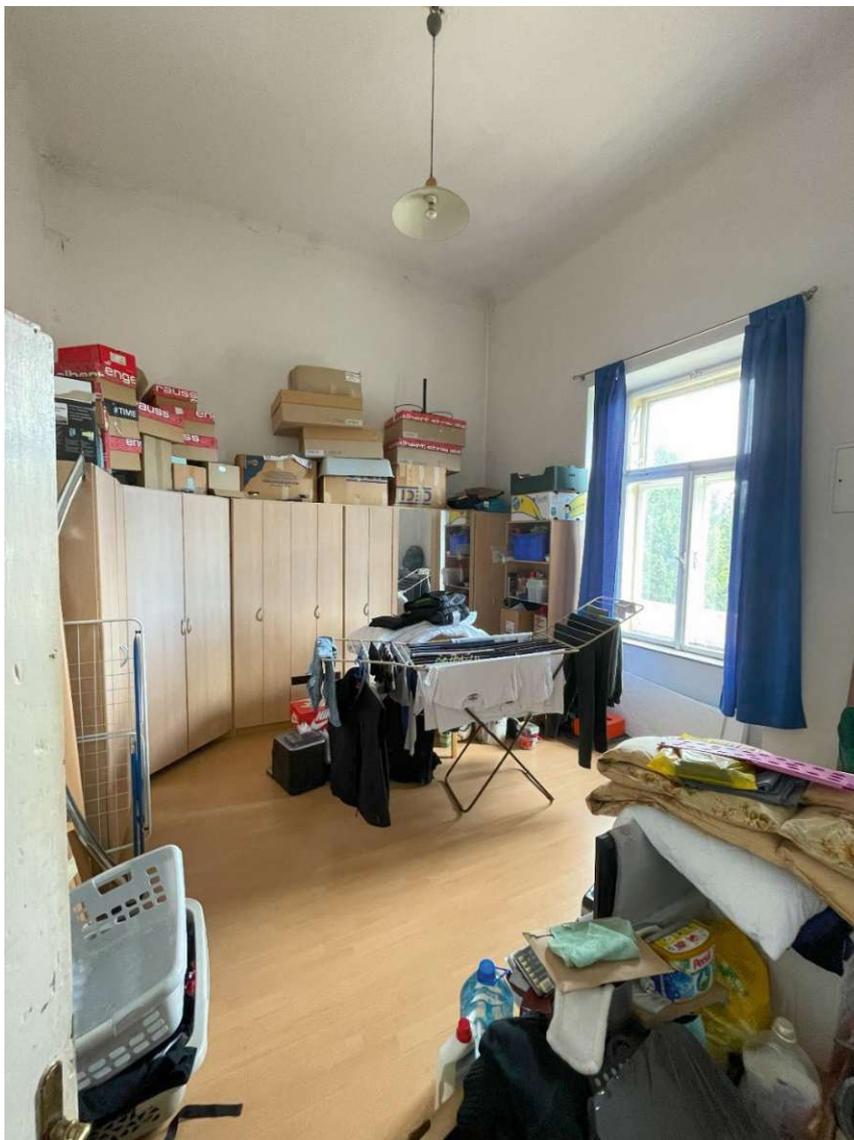
Abb. 382 Übersicht 1.OG.25 – Blick Richtung Norden, 2024

**Schadensbild:** Im Übergangsbereich zwischen der südlichen Wand und der angrenzenden horizontalen Decke kommt es zu einer Rissbildung.
