# Revitalisierungskonzept für das Rothschild-Coudé und den Photographischen Pavillon im Sternwartepark in Wien

Diplomarbeit

**Revitalisierungskonzept für das  
Rothschild-Coudé und den  
Photographischen Pavillon im  
Sternwartepark in Wien**

Wien, Mai 2025

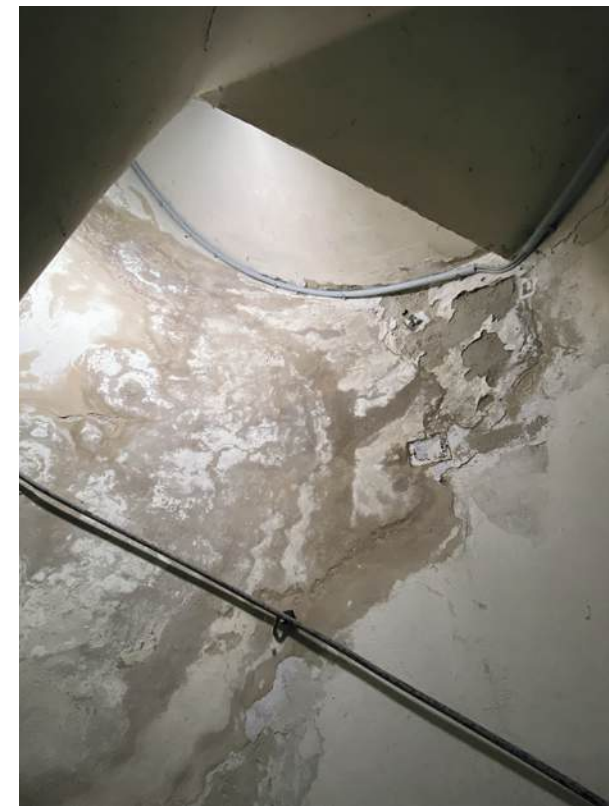
Ein wesentliches Problem stellt der **Feuchtigkeitseintritt** in beide Gebäude dar. Bereits im Gutachten von 2014 wurde eine Feuchtigkeits- und Schadsalzbelastung im Mauerwerk festgestellt.<sup>384</sup> Beim Rothschild-Coudé kann anhand des vorhandenen Schadenbildes eine unzureichende Entwässerung aller Flachdächer festgestellt werden. Besonders großflächige Salzausblühungen sind im Stiegenhaus beim Aufgang zum 1. Obergeschoss an der nord- und ostseitigen Außenwandfläche sichtbar (Abb. 178). Diese Schadensursache ist auf den Feuchtigkeitseintritt des direkt angrenzenden Terrassenfeldes

Abb. 178 Feuchtigkeitsschaden und Salzausblühungen im Erschließungsturm, Rothschild-Coudé

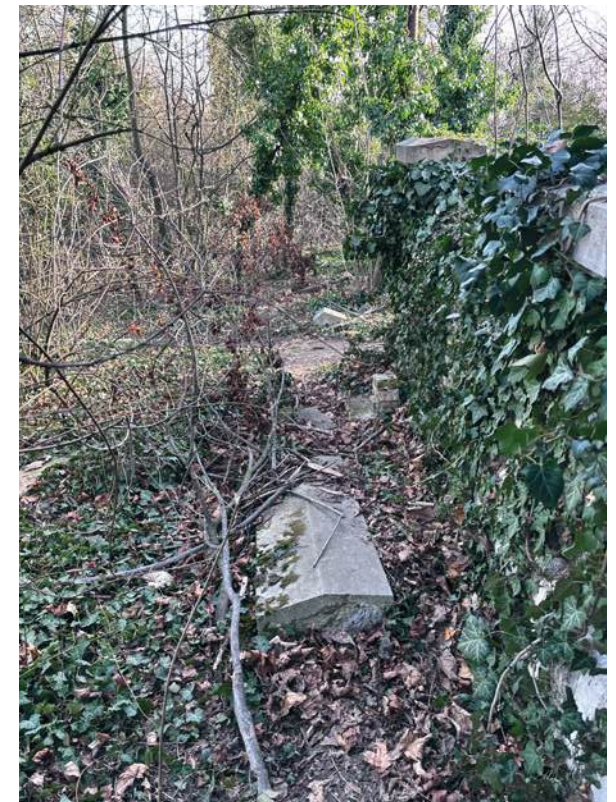
Die **Podestfläche** der Schutzhülle des Rothschild-Coudés ist an beiden Längsseiten durch eine großflächige Fehlstelle am umlaufendem Gesims zu verzeichnen. Der biogene Überwuchs mit Efeu deutet darauf hin, dass es sich dabei um einen bereits länger zurückliegenden Ausbruch handelt. Durch den immergrünen Efeubewuchs an der gesamten Podestfläche ist die Fehlstelle nicht direkt ersichtlich (Abb. 181).

Abb. 181 Gesimselement der Podestfläche, Rothschild-Coudé

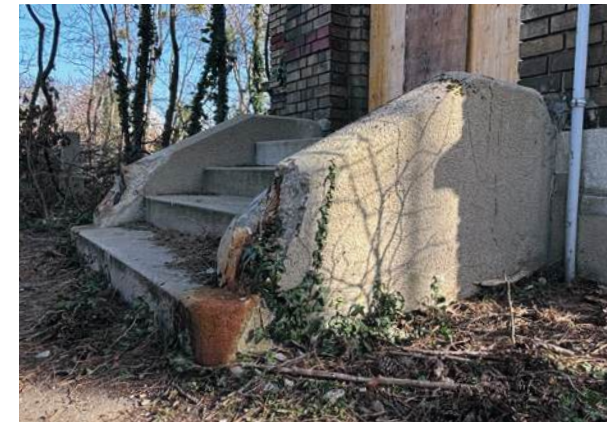
An der seitlichen Einfassung der **Außentreppe** des Rothschild-Coudés sind beidseitig anstelle der ehemaligen Befestigung des Handlaufes Ausbruchstellen am Beton ersichtlich. Die dabei freigelegte Armierung weist bereits Korrosionsschäden auf, die zur Verfärbung darunterliegender Stufen führt (Abb. 183). Die Blechabdeckung der Einfassung, der Treppe des Photographischen Pavillons sowie das Geländer weisen ebenfalls eine leichte Oberflächenkorrosion auf. Die Beschichtung der Blechabdeckung ist durch großflächige Abplatzungen gekennzeichnet, welche auf Feuchtigkeitsschäden zurückzuführen sind. An beiden Treppen ist ein biogener Bewuchs feststellbar.

Abb. 183 Korrosionsschäden an der Außentreppe, Rothschild-Coudé

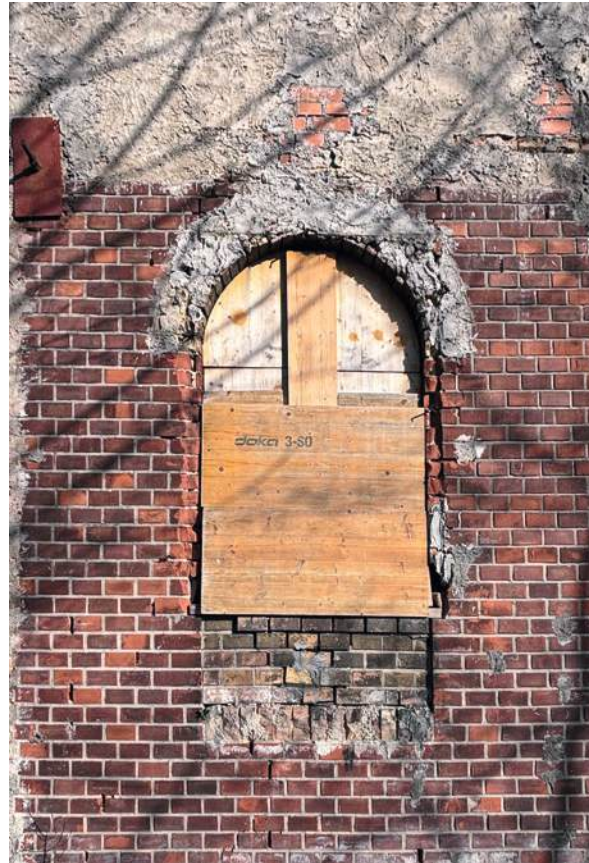
Im Zuge der Verkleidung der westseitigen Fassadenflächen zwischen den Pilastern mit Eternitplatten wurden sämtliche Gesimselemente, Flächenumrahmungen, inklusive Rollchar und hervorkragende Sturzbögen der Fenster abgeschlagen (Abb. 188). Das Schadensbild erstreckt sich über die gesamte Westfassade bis zum ersten anschließenden Pilaster des Observatoriumstraktes. Die abgeschlagenen Ziegelflächen wurden mit zementhaltigem Mörtel in grober Form überdeckt. Die Stellen, an denen die Unterkonstruktion der Eternitplatten verankert war, sind durch längliche Fehlstellen an den Stoßfugen gekennzeichnet oder ebenfalls mit zementhaltigem Mörtel unsauber geschlossen worden. Stellenweise sind die Holzüberreste noch an der Fassade ersichtlich. Des Weiteren wurde beim Versatz des Fensterelementes an der Westfassade das Mauerwerk mit Ziegeln geschlossen, die nicht dem originalen Erscheinungsbild entsprechen. Die verwendeten Vollziegelsteine wurden in einem Blockverband, anstelle eines Binderverbandes, verlegt und heben sich deutlich von der umliegenden Fassadenfläche ab (Abb. 150). Bei weiteren baulichen Eingriffen an der Fassade des Gebäudes wurde auf die Herstellung eines originalgetreuen Fassadenbild geachtet, wenngleich die Farbwahl stellenweise von den originalen Klinkersteinen abweicht (Abb. 161).

Abb. 188,189 abgeschlagener Fassadendekor, Photographischer Pavillon

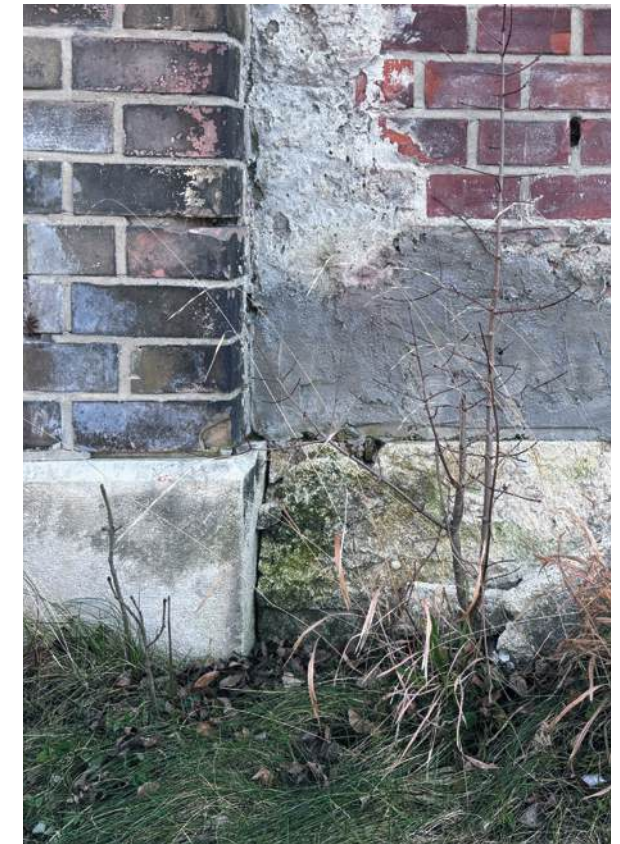
Abb. 191 Substanzverlust Sockel, Photographischer Pavillon

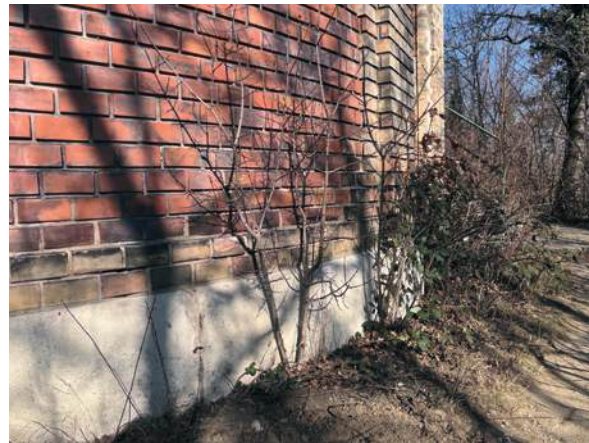
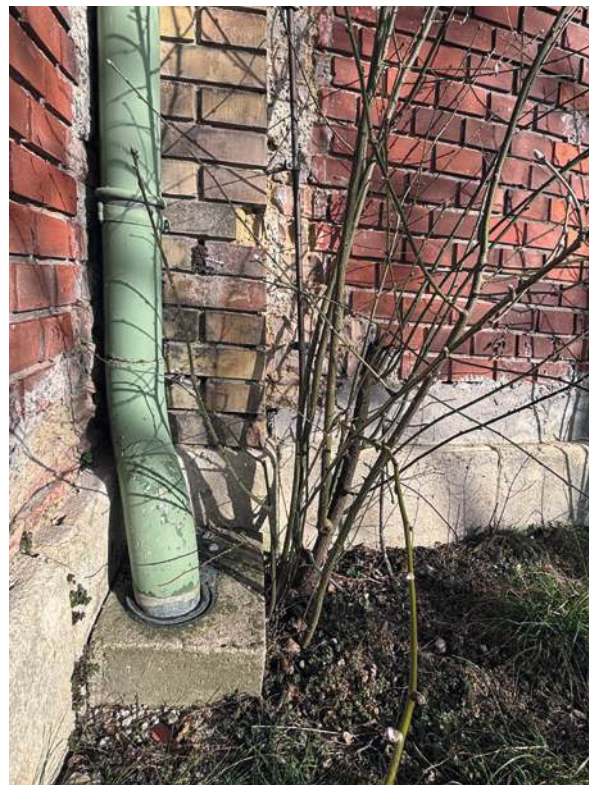
Abb. 192-193 Setzling entlang der Rundmauer, Observatoriumstrakt, Photographischer Pavillon

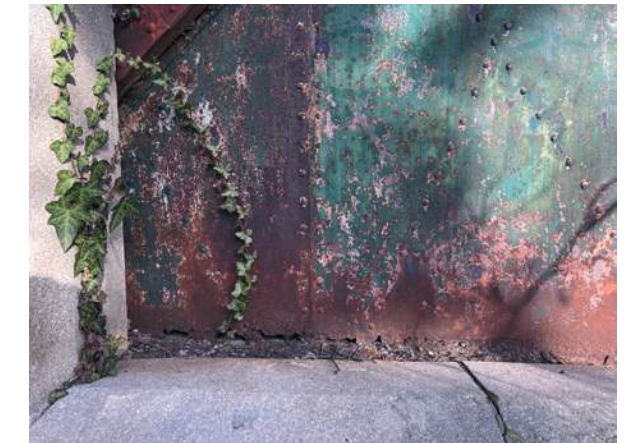
Die Korrosionsschäden sind am gesamten Bauteil zu verzeichnen. Besonders im Kontakt zur Bodenfläche ist bereits ein Substanzverlust der Blechplatten erkennbar (Abb. 195). Aber auch vereinzelt im oberen Bereich ist dies anhand eines Lochfraß an der Oberfläche ersichtlich sowie sich die Formen der Flach- und Winkleisen aus dem Innenraum, an der Fassade ablesen lassen. Der Öffnungsriegel weist besonders an der Fuge zur Plattenverkleidung und an den filigranen Fachwerksstreben deutliche Korrosionsschäden auf.

Abb. 195-196 Korrosionsschäden an der Oberfläche Schutzhülle, Rothschild-Coudé

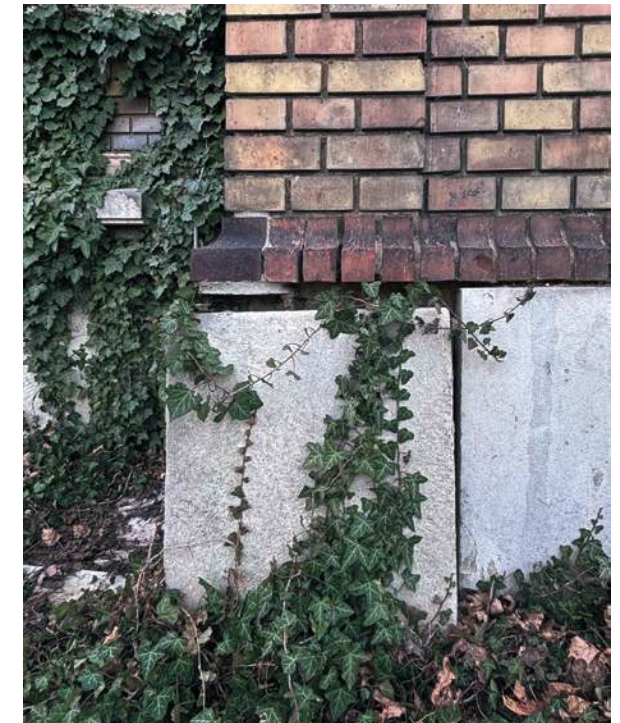
Abb. 197 gelöste Verankerung der Natursteinplatte, Eingangstrakt, Rothschild-Coudé

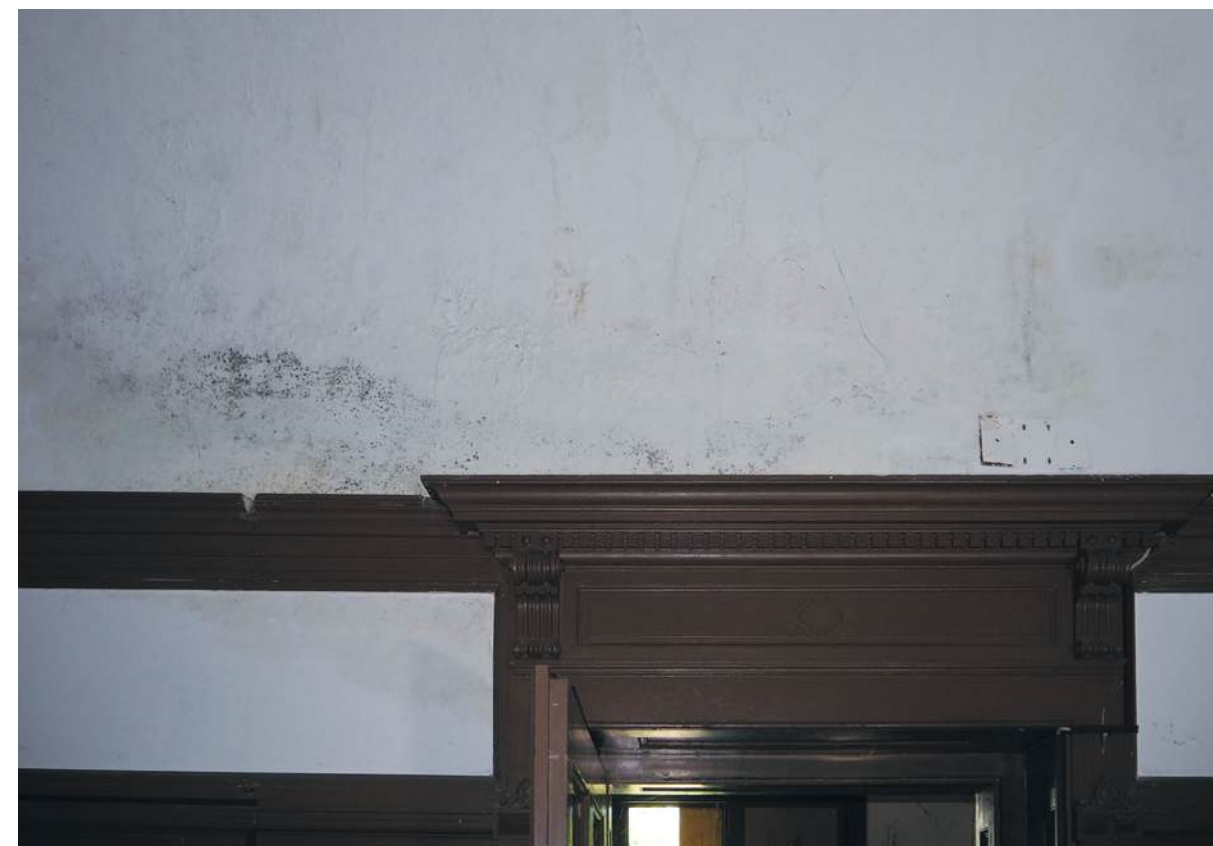
Abb. 198 Bläschenbildung und Verfärbung der Putzoberfläche, Aufenthaltsraum Rothschild-Coudé

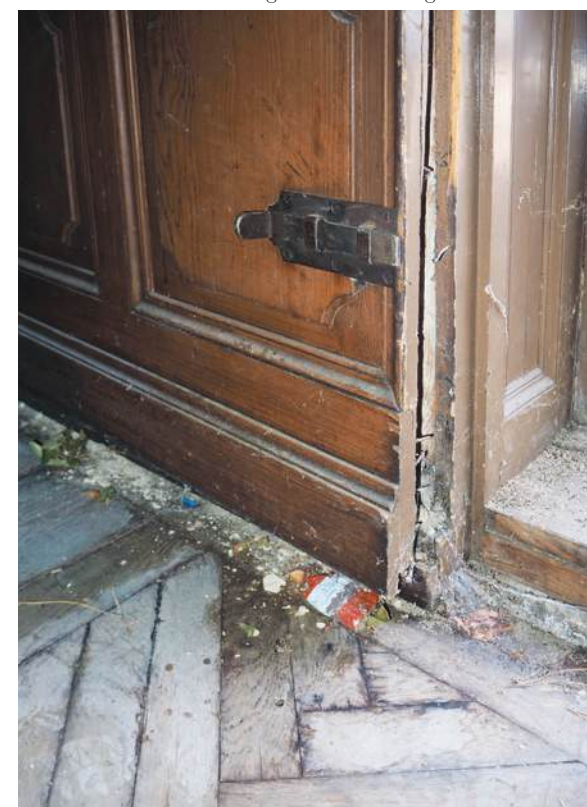
Abb. 199 Beschädigung der Wandverkleidung, Beobachtungsraum, Rothschild-Coudé

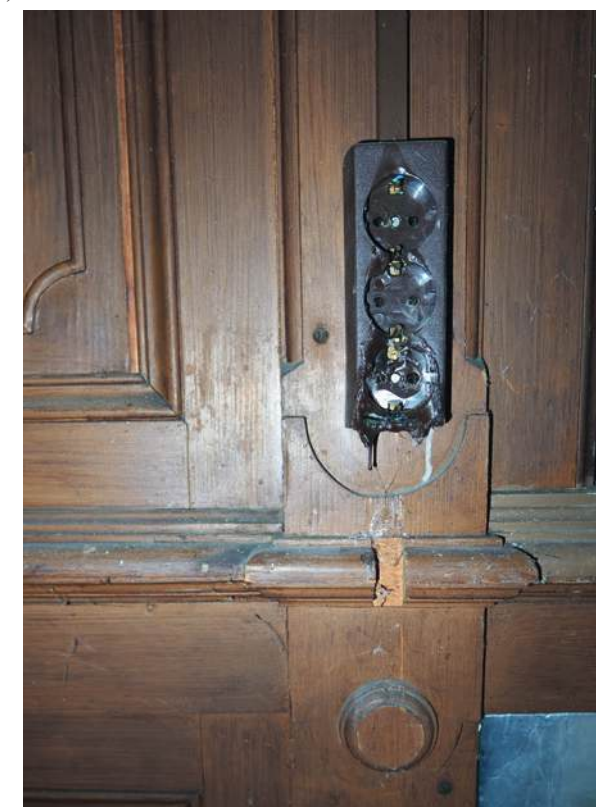
Abb. 200 Einkerbung an der Wandverkleidung, Beobachtungsraum, Rothschild-Coudé

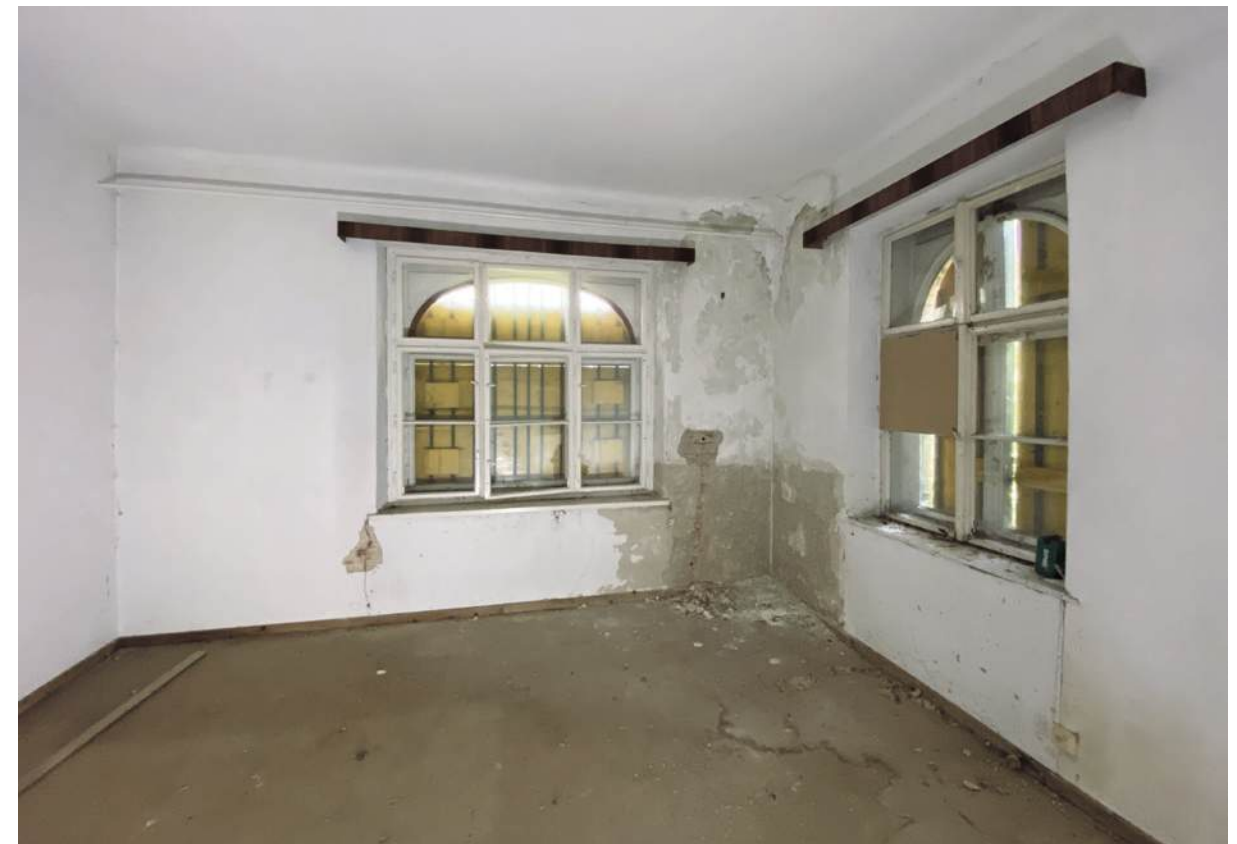
Ebenso sind beim Photographischen Pavillon stellenweise großflächige Feuchtigkeitsschäden ersichtlich. An beiden Verschnittflächen der Baukörper kommt es am Deckenfeld und anschließender Wandflächen zu großflächigen Schadensbildern. An der Westseite sind im Vorraum des Steigenaufganges großflächige Abplatzungen, Bläschenbildung und stellenweise Fehlstellen an der Putzoberfläche ersichtlich, welche sich am Deckenfeld des anschließenden Kabinetts fortsetzen. An der Ostseite des Gebäudes ist das Schadensbild bei der Toilette und anschließendem Vorraum festzustellen. Im Vorraum sind im Sockelbereich der Eingangstüre Putzabplatzungen ersichtlich, die auf eine unzureichende Entwässerung der Podestfläche der Außentreppe zurückzuführen sind. Ein weiterer Feuchtigkeitsschaden ist an der nord-östlichen Gebäudeecke erkennbar. Das Schadensbild zieht sich an der entsprechenden Innenraumecke von Zimmer 1 bis zur Fensterlaibung an beiden Wandflächen (Abb. 203).

Abb. 203 Feuchtigkeitsschäden in der nordwestlichen Raumecke von Zimmer 1, Photographischer Pavillon

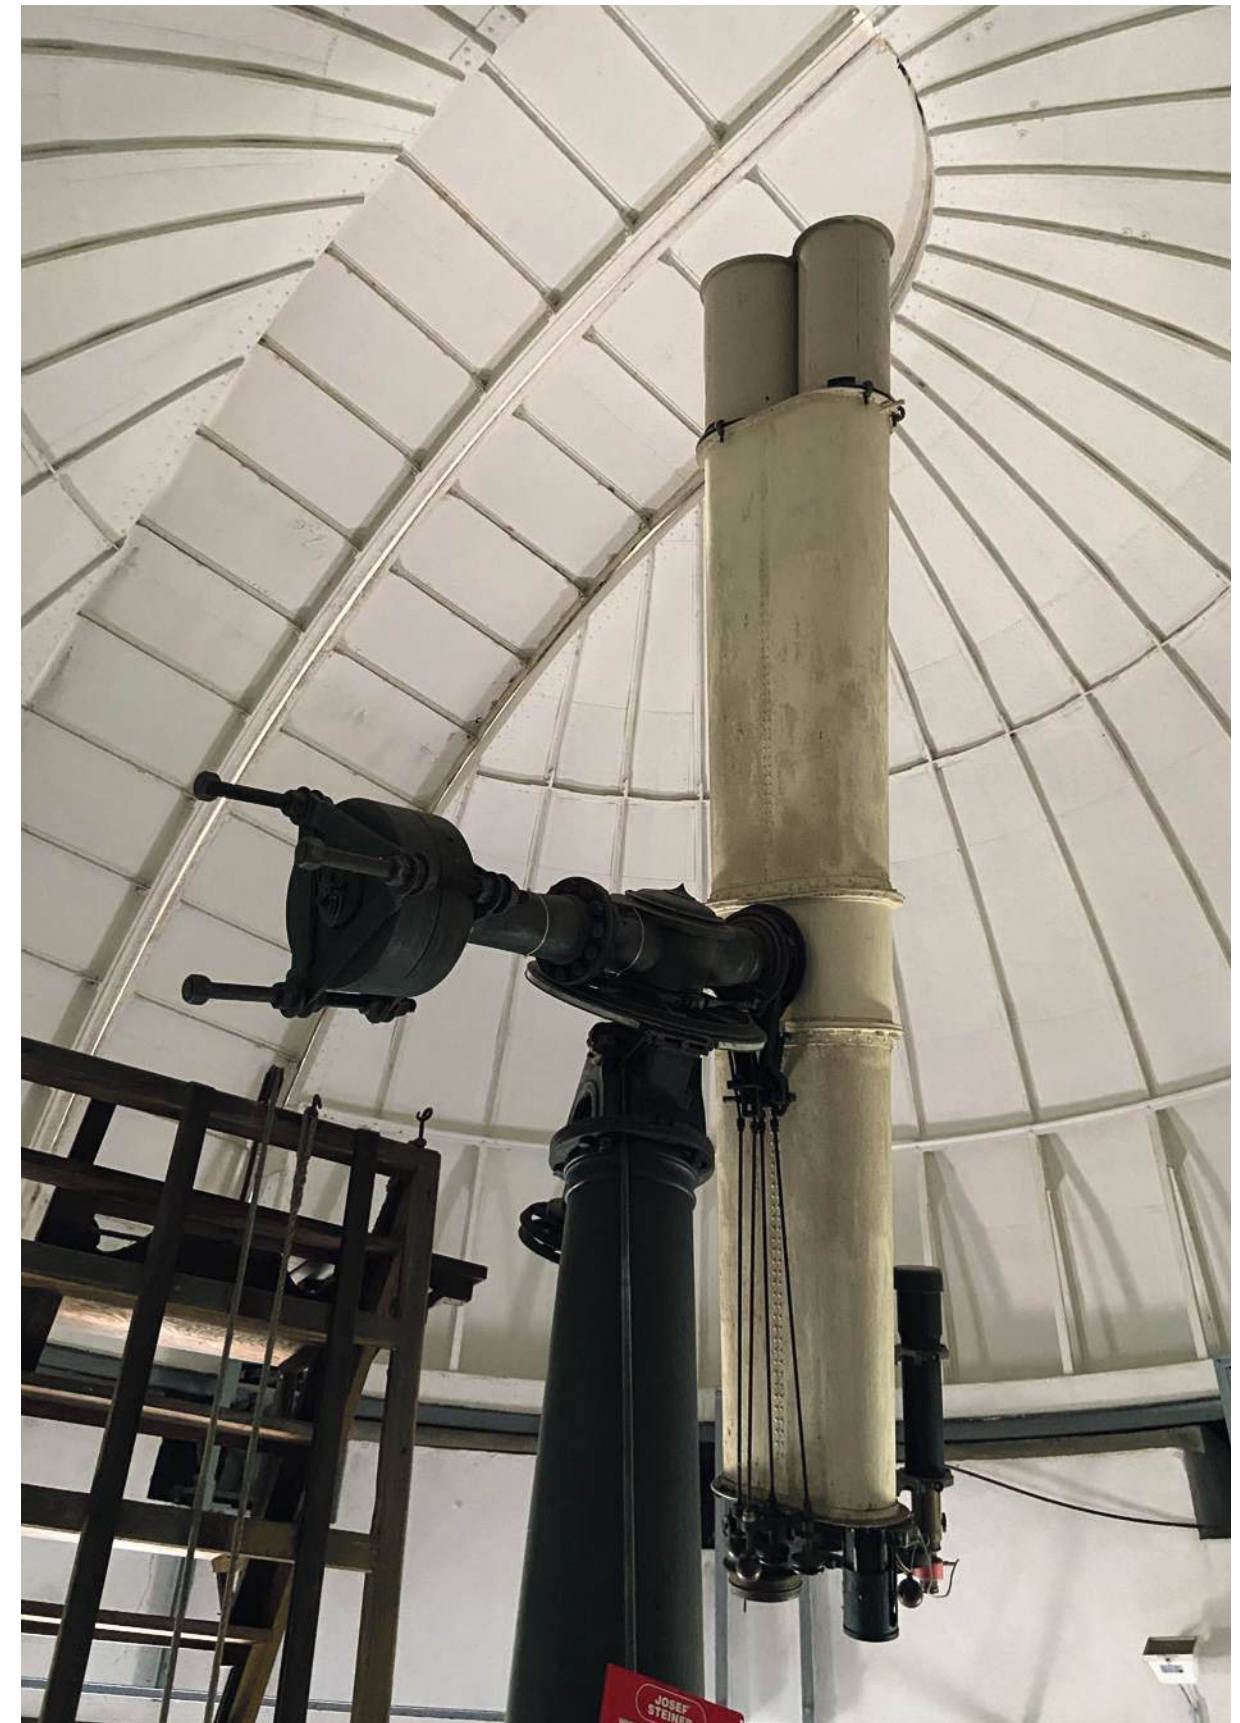
Abb. 204 Verfärbungen an der Oberfläche des Astropographen, Photographischer Pavillon

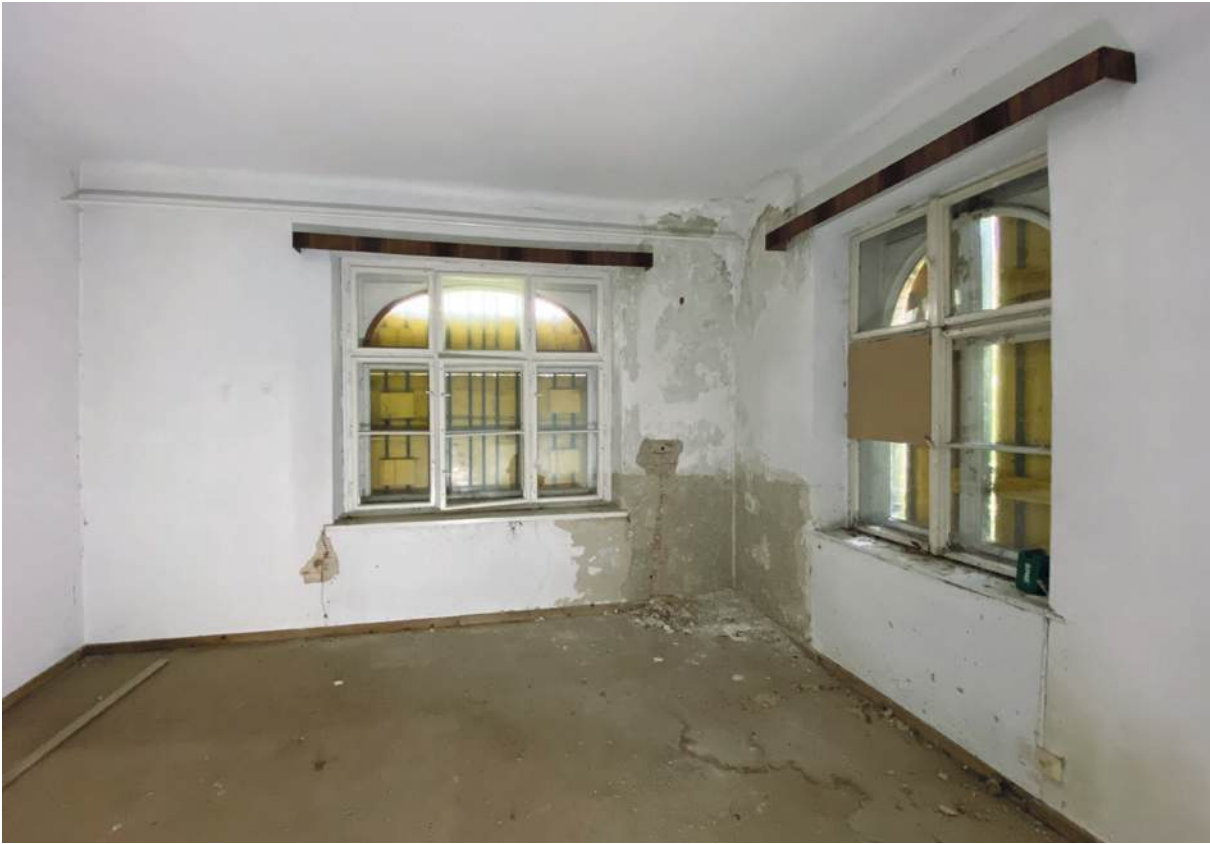
Abb. 358 Feuchtigkeitsschäden, nordöstliche Außenwanddecke

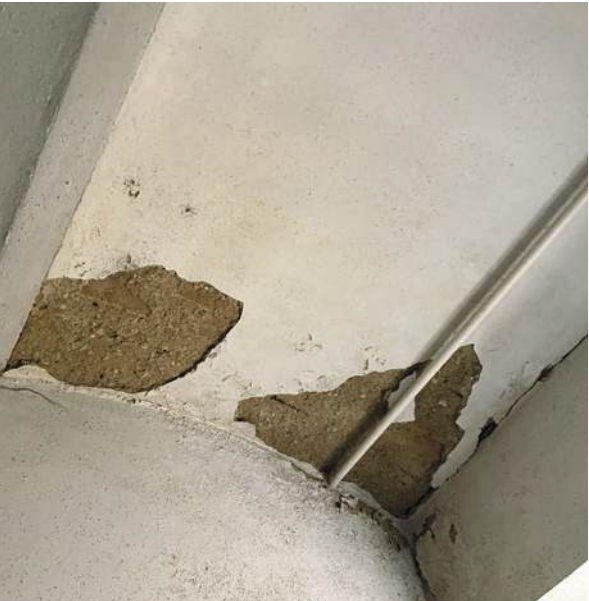
Abb. 371 Feuchtigkeitsschäden, Platzdecke

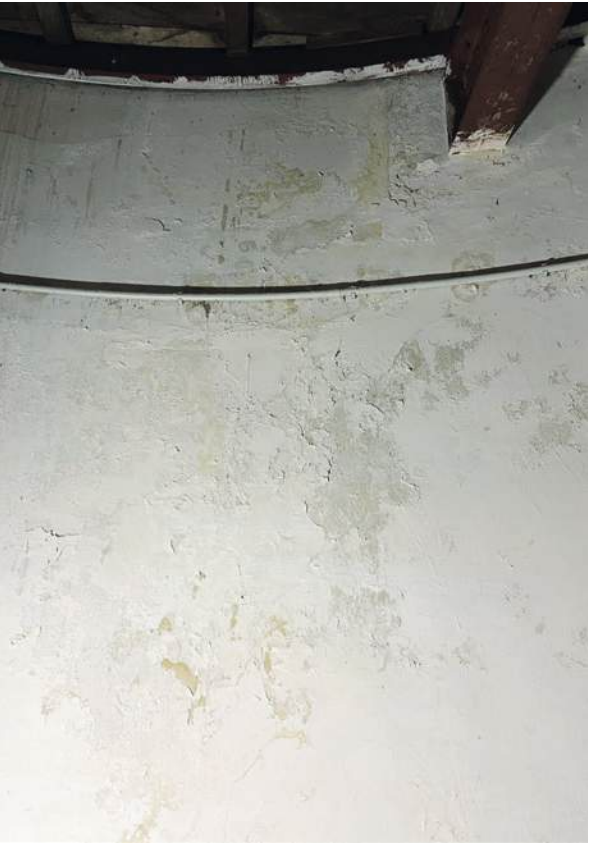
Abb. 384 Putzschäden, Außenwand

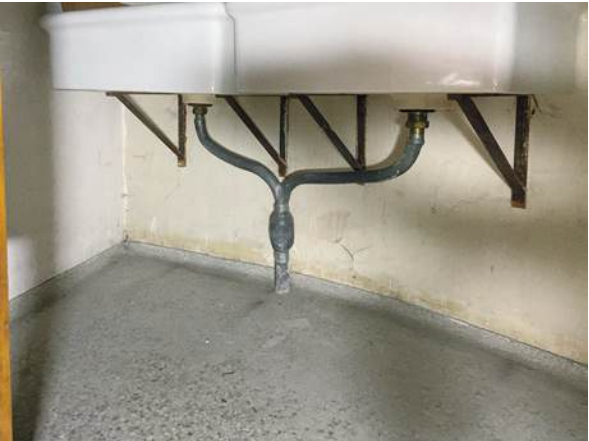
Abb. 386 Putzschäden unterhalb des Doppelwaschbeckens

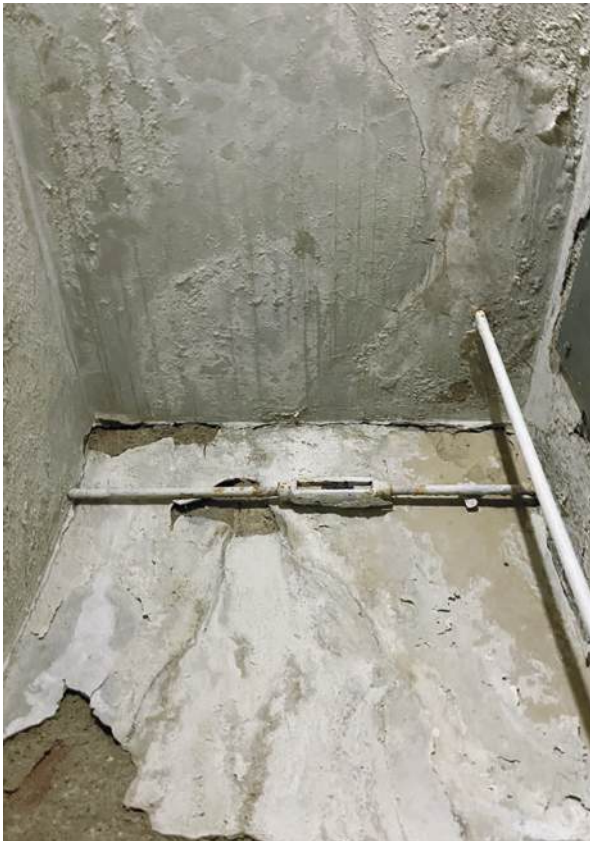
Abb. 393 Feuchtigkeitsschäden, westseitige Außenwand

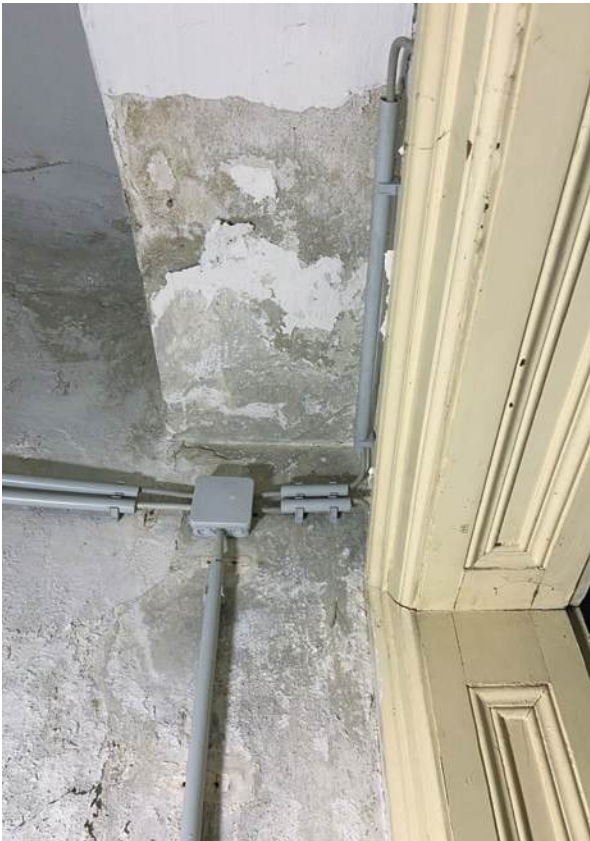
Abb. 396 Feuchtigkeitsschäden über Türsturz EG\_14\_T\_01
