DIPLOMARBEIT

MACHBARKEITSSTUDIE SCHLOSS THÜRNTAL IM WEINVIERTEL

VON
CLAUDIA KUTSCHERA
Matrikelnummer 9725278

WIEN, IM NOVEMBER 2015

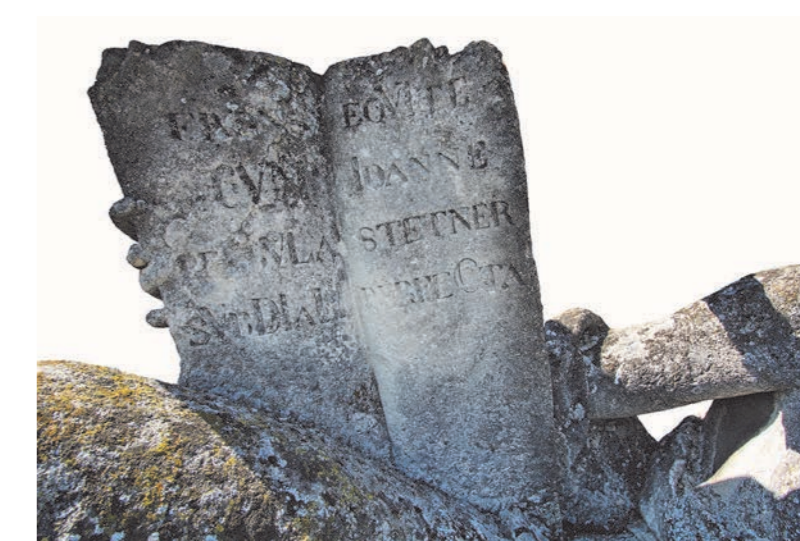
Abbildung 13
Detail der nachträglich überarbeiteten Attikafigur
Siehe auch Seite 21
eigene Aufnahme, April 2015

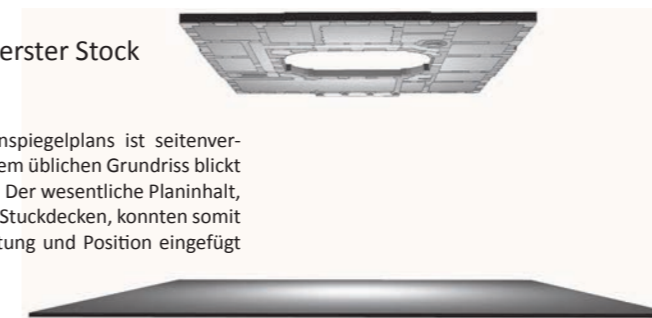
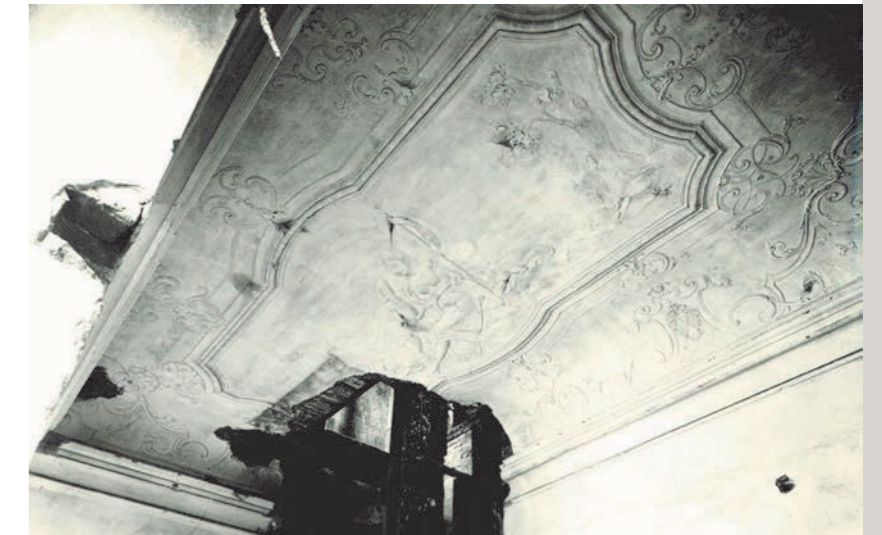
Abbildung 36

Die Decke zeigt die Jagdgöttin Diana, sie hält einen Hirtenstab und wird von drei Hunden begleitet. Die Decke wurde saniert, die linke untere Ecke mit der Zypresse nach Schließung des Deckendurchbruches ergänzt. Nach welcher Vorlage diese unauffällige, aber detailreiche Ergänzung erfolgte ist unbekannt. Sie ist heute verschmutzt und weist kleine Beschädigungen, vor allem Abplatzungen auf. Das Motiv ist gut erkennbar. Das Abblättern der Farbe lässt vermuten, dass ein nachträglicher Anstrich mit ungeeignetem Material erfolgte.

Deckendurchbruch im Raum „Diana“

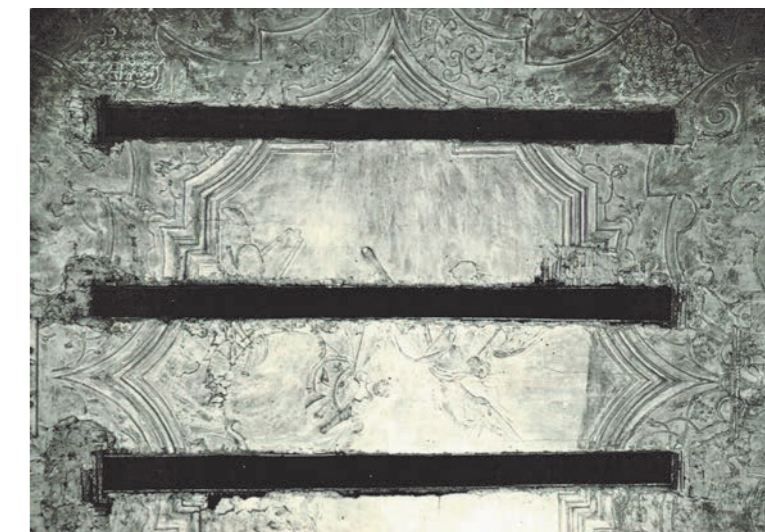
Die Decke weist sehr große Fehlstellen auf Grund früherer Deckendurchbrüche in den Motiven im Spiegel auf, so dass das Motiv nicht mehr eindeutig zu erkennen ist. Die Durchbrüche wurden um 1943/44 geschlossen, die Fehlstellen glatt verputzt. Dieses Deckenmotiv ist mit Abstand das am stärksten beschädigte, da auch eine Ergänzung kaum möglich scheint. Die Ranken um den mittleren Spiegel sind symmetrisch angeordnet, im Zuge der Sanierung wurden in diesem Bereich die Fehlstellen ergänzt.

Abbildung 41
 Decke im Raum „Lob der Künste“ mit Deckenschlitzen
 Quelle: BDA Wien, Fotoarchiv,
 Neg. Nr. P13, Aufnahme von H. G. Balak, um 1949

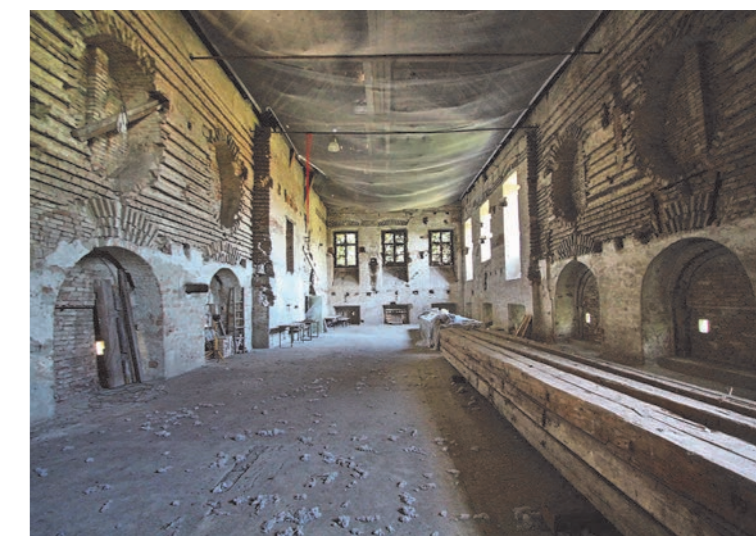
Abbildung 84
großer Saal, an den noch vorhandenen Tramkästen sind die Höhenlagen der ehemaligen Zwischenebenen ablesbar
eigene Aufnahme, April 2015

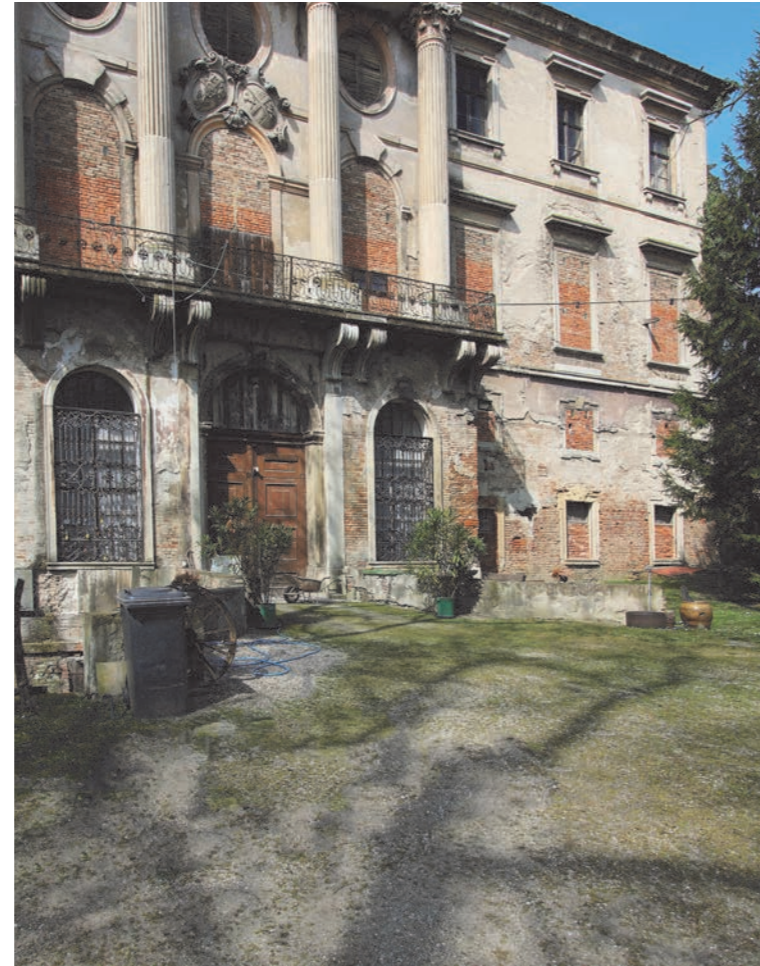
Abbildung 87
 Vergleichsfoto: Die Firsthöhe des Anbaus ist an der Fassade noch klar ablesbar.
 eigene Aufnahme, April 2015
