GASTHOF "ZUM WEIßEN LAMM"

Baufaufnahme, Analyse und Revitalisierung eines ehemaligen Wirtshauses in Hermannstadt

DIPLOMARBEIT

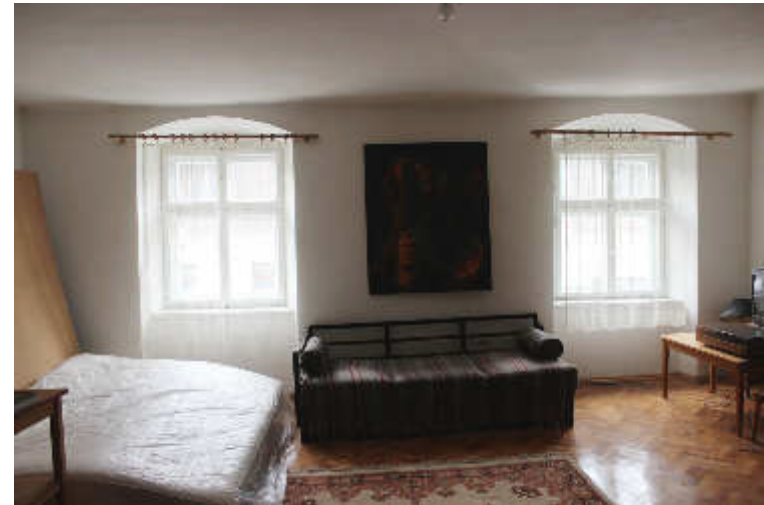
- keine sichtbare Schäden an den Wänden;
- starke Wölbungen der Decke von NO nach SW; vermutlich entlang der Holzbretter

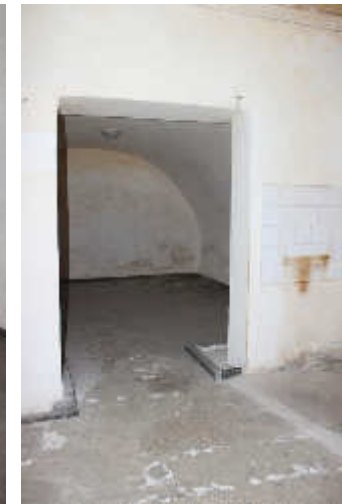
- nasse Wände im Sockelbereich;
- verschmutzte Wandoberflächen;
- Ursache kann die aufsteigende Feuchte aus dem Boden sein

Abb. 120 (links) |
Feuchtigkeits-
schäden

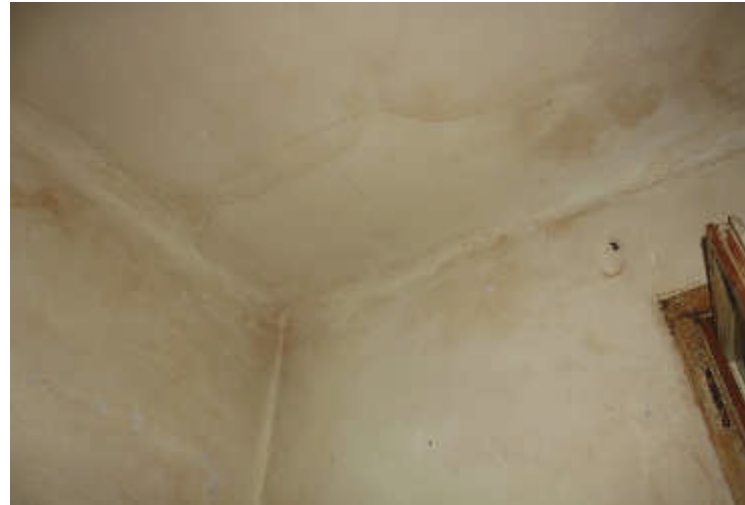
- nasse Wände im Sockelbereich;
- Verlust und Abplatzung des Schichtpaketes vor allem in der Sockelzone;
- verschmutzte Wandoberflächen;
- Ursache können die Abwesenheit des Fundaments und die aufsteigende Feuchte aus dem Boden sein;
- unebene Decke

Abb. 135 | verschmutzte Wand- und Deckenoberfläche

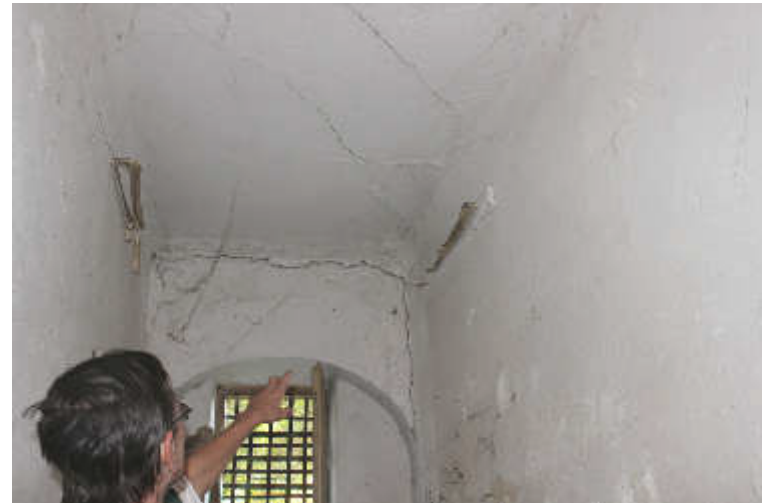
Abb. 137 |
Risse in den Ecken

- dichtes Netz von horizontalen und vertikalen Rissen an der Decke;
- Risse in den Ecken und Übergang von Wand zu Decke;
- Ursache können die Abwesenheit des Fundaments und die aufsteigende Feuchte aus dem Boden sein

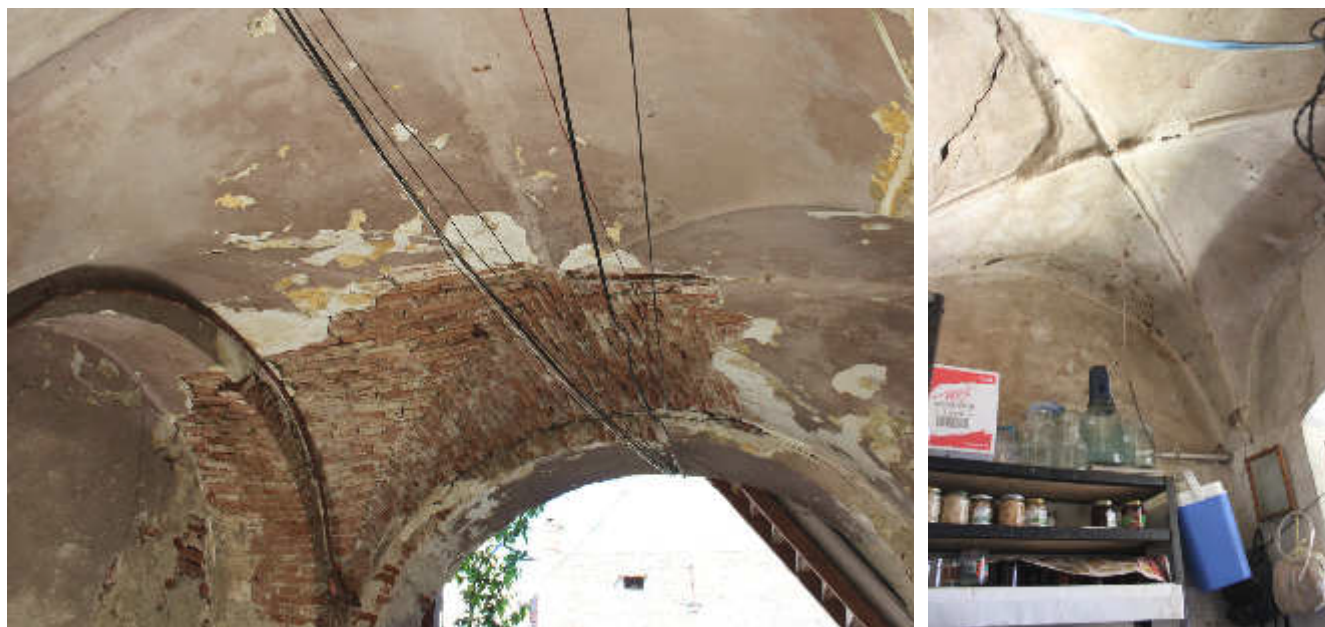
Derartige Bereiche weisen ein erhöhtes Schadenspotential auf, weil nun das Mauerwerk, durch keinen Mörtel geschützt ist, und es deswegen nach und nach auswittert.

Abb. 148 (links) | Abplatzungen, Verlust bis auf das Mauerwerk im Durchgang des Querflügels von Körper A

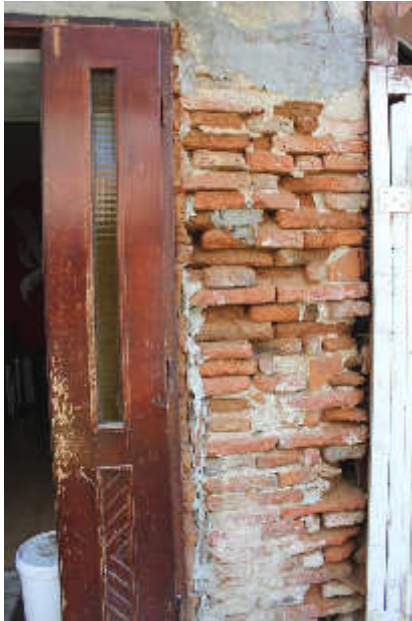
Abb. 150 (links) | Zermürbung des Mauerwerkes im Außenbereich des Raumes B105

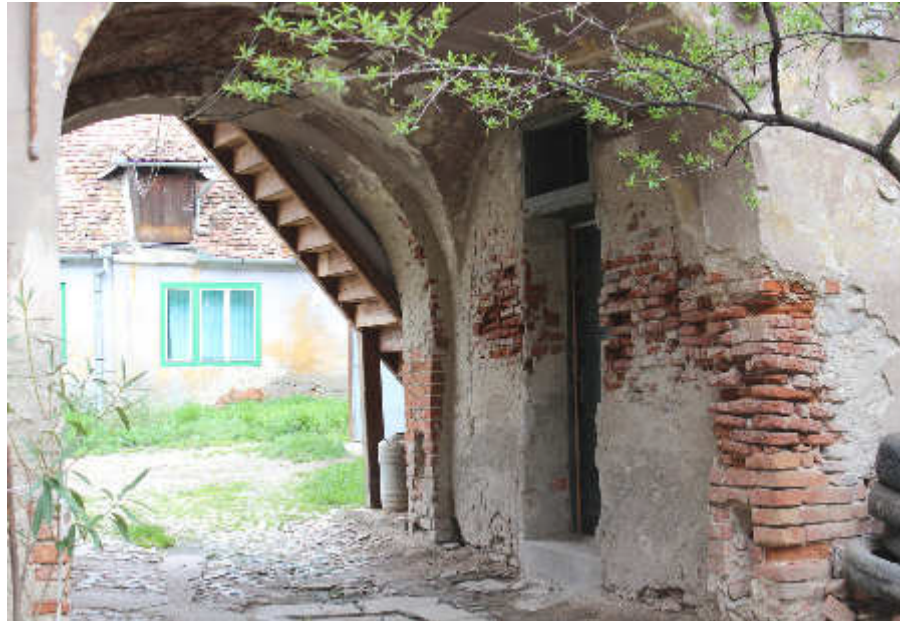
Abb. 151 (rechts) | Materialverlust am Querflügel, spätere zementhaltige Ausbesserungen an der Fassade

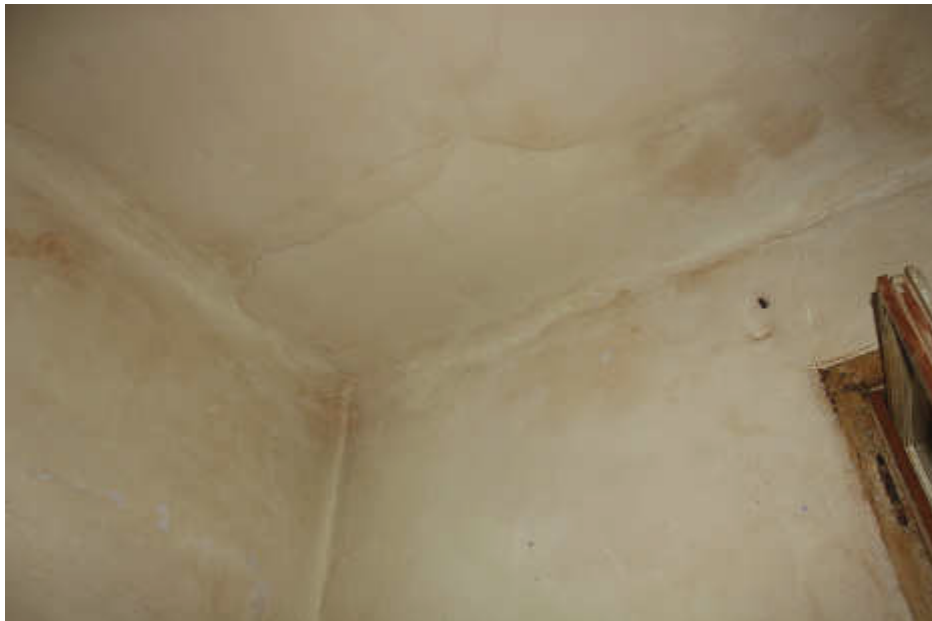
Die Decken einiger Räume des Traktes C weisen Schäden auf, die vermutlich auf den Wassereintrag durch ein schadhaftes Dach zurückzuführen sind. Wasserflecken bzw. Rinnsuren ehemaliger Wasserschäden finden sich an den mit Farbfassung aufgeputzten Holzbalkendecken in den Räumen C101 und C102 (siehe Raumbefundung Raum C102).

Abb. 152 (links) |
Wasserflecken im
Raum C101

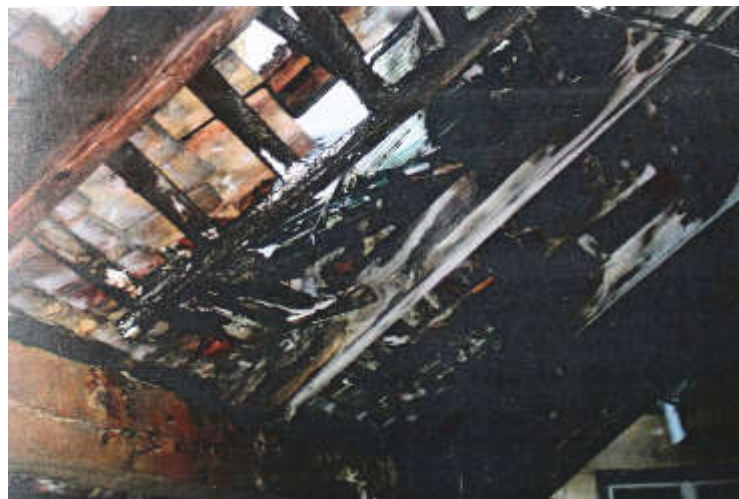
Weiters wurde festgestellt, dass die nordorientierten Gauben auf dem Dach ganz oder teilweise verfallen waren. Das Regenwasser infiltrierte sich daher im Inneren und beschädigte die Innenputze sowie die strukturelle Festigkeit der Außenflure.

Abb. 158 (links) | Blick auf den Innenhof mit der Außenflur an der Nordseite des Traktes A

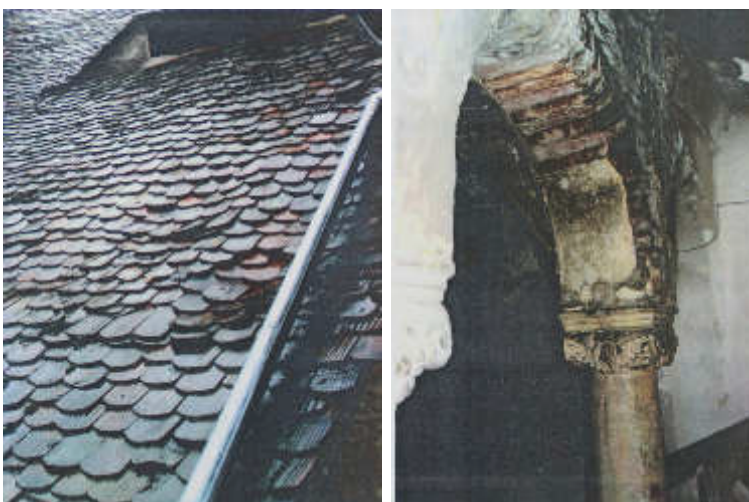
Abb. 159 (rechts) | Vollständig baufälliges Dachwerk und Fledermausgaube an dem nördlichen Teil des Hauptkörpers

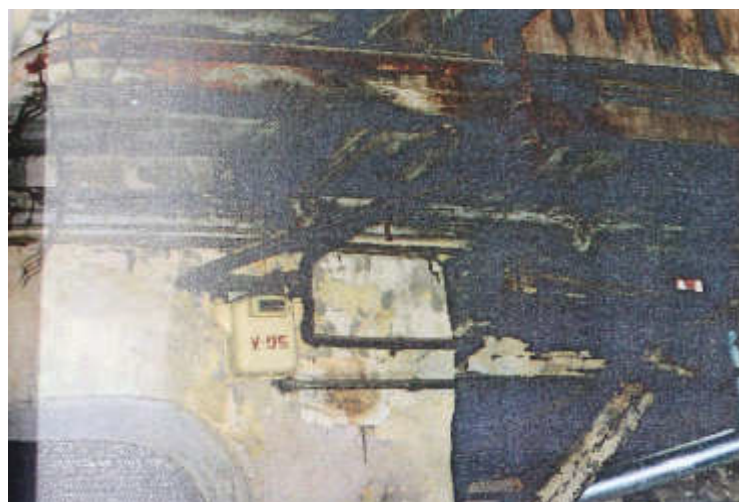
Abb. 160 (links) | Bedauernswerte Verlegung der Ziegelabdeckung

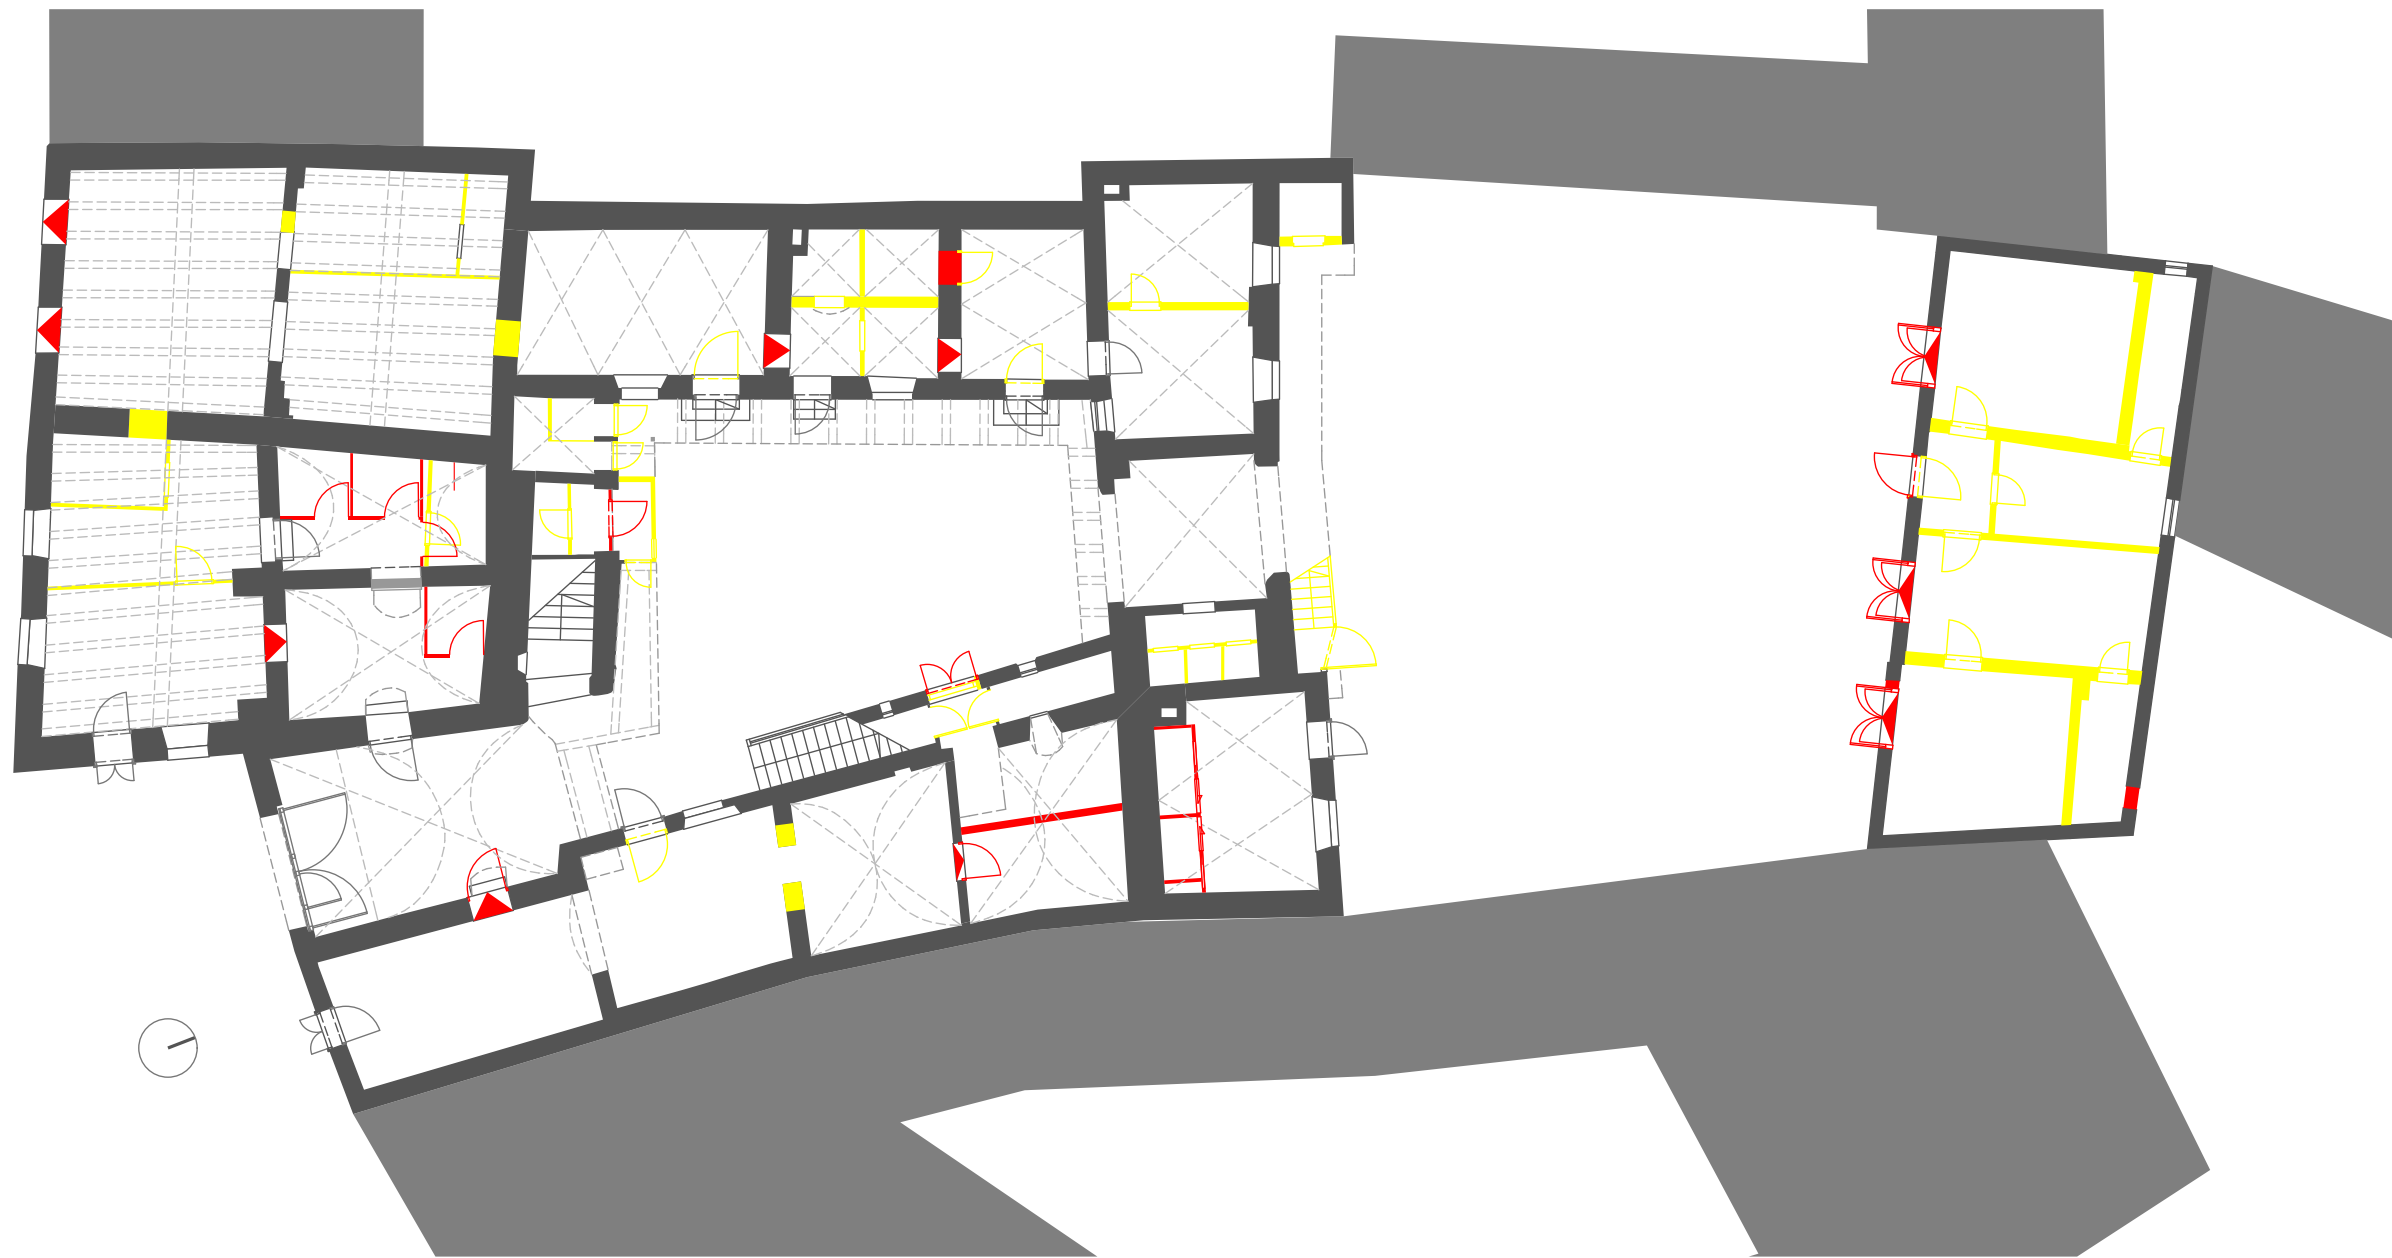
Das Gebäude ist nicht unterkellert, entsprechende Fundamente fehlen, so dass die Feuchtigkeit aus dem Erdreich das Mauerwerk schädigt. Die Sockelbereiche der Trakte A und C sind die am meisten betroffenen Stellen. Aus dieser Hinsicht, sollen gefährdete Fundamentabschnitte erneuert werden. Damit soll die Bausubstanz erhalten bleiben, um den Bestand des Gebäudes für die nächsten Generationen zu sichern.
