DIPLOMARBEIT

Freyer Körnerkasten - der Getreidespeicher von Obermühl

E 251.2 Institut für Kunstgeschichte, Bauforschung und Denkmalpflege:
Lehrstuhl für Denkmalpflege und Bauen im Bestand

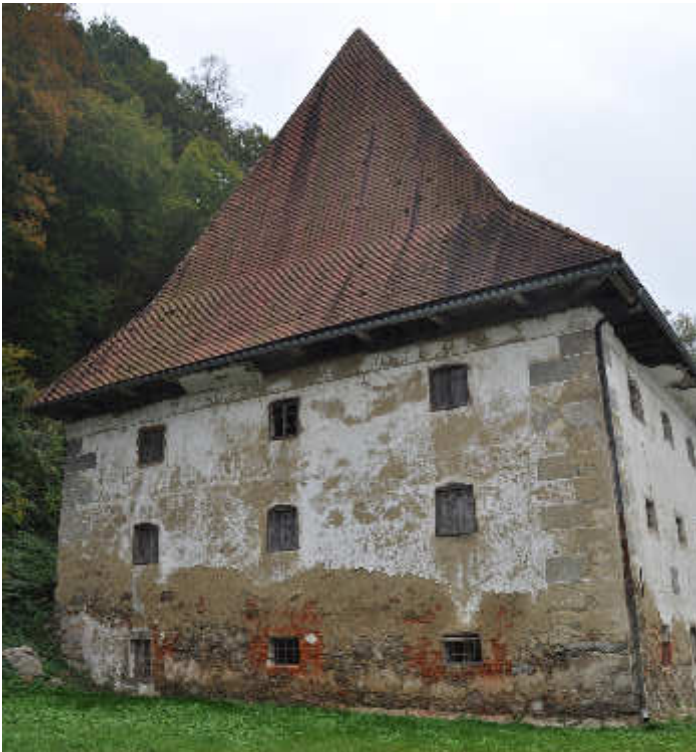
Abb.57. Nordfassade

Die Nordfassade ist besonders betroffen vom Verlust des Anstrichs. Im linken Eck ist der Lehmputz bis zum Fenster im ersten Obergeschoss sichtbar. Die Eckquader sind auch schwer beschädigt und an der linken Seite ist der Putz fast bis zum Dach abgebröckelt. Ein auffälliger Riss beginnt an der Unterkante des mittlern Fensters, des zweiten Obergeschosses.

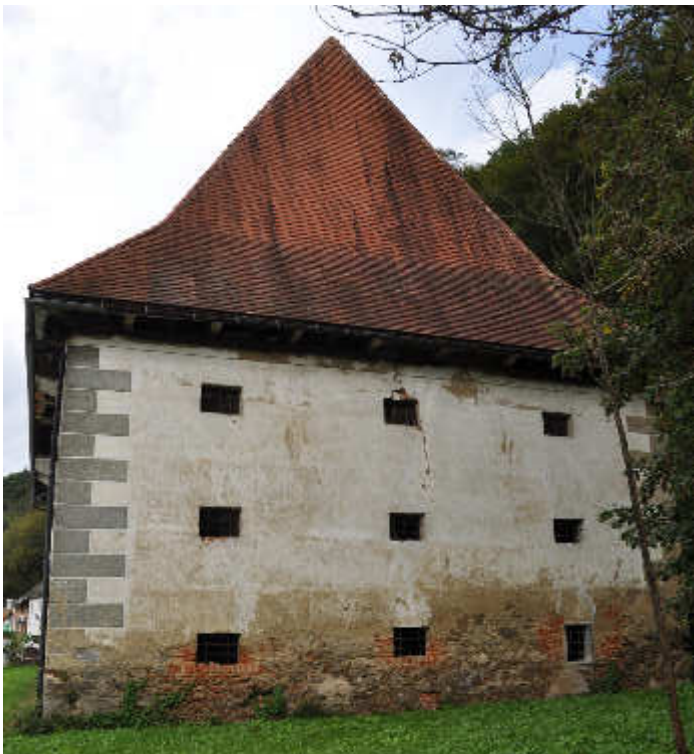
Abb.59. Südfassade

An der Südfassade ist ein vertikaler Riss sichtbar, der an der Mauerbank beginnt. Dadurch lösen sich mehrere Ziegel an der Oberkante der oberen Fensteröffnung aus dem Verband. Dieser Spalt zieht sich rechts vom Fenster weiter, wird zwar immer kleiner, aber endet erst an der Oberkante der Öffnung im Erdgeschoss. Mehrere kleine Risse sind an der Fassade zu erkennen. Die Eckquaderung ist relativ gut erhalten, speziell in den Bereichen nach dem 6. Rechteck.

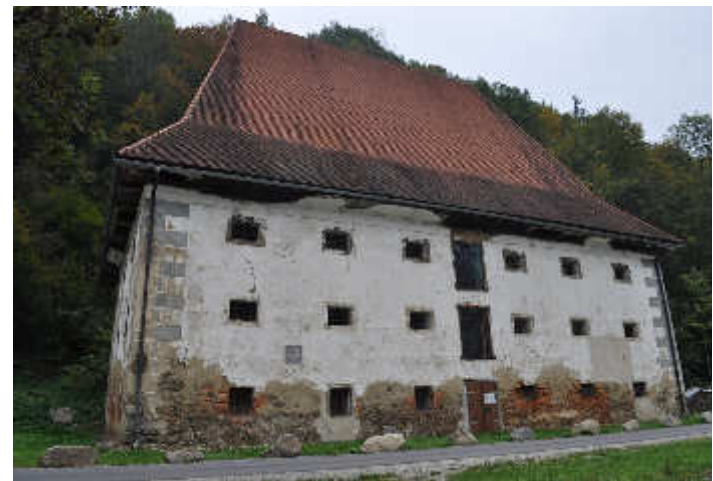
Abb.60. Westfassade

Diese Seite ist der Donau zugewandt und ist die am besten einsehbare Front. Die rechte Hälfte ist in einem etwas besseren Zustand. Die Eckquaderung ist gut erhalten und es treten keine tiefgehenden markanten Risse auf. Deutlich erkennbar ist ein graues Quadrat zwischen den rechten vier Fenstern des Erd- und ersten Obergeschosses. Darunter verbirgt sich vermutlich eine Sonnenuhr. Hier wurde dem Putz Zement zugemischt, genauso wie dem Bereich unter der rechten Öffnung und dem linken mittlern Fenster. Die Eingangstür im Erdgeschoss wurde offensichtlich erneuert. Ihr Türstock wurde nicht mit Lehmputz eingefügt. Über den Türrahmen im ersten und zweiten Geschoss kommt es zu schweren Putzverlusten. Auf der linken Seite ist über dem äußeren Fenster des ersten Obergeschosses ein tiefer Schlitz ersichtlich. Die Eckquader sind im Vergleich zur rechten Seite von schlechterer Beschaffenheit. An der Fassade sind auch rechts, links und mittig die Eisenstäbe der Zuganker zu sehen. Die linke Dachrinne fehlt im unteren Bereich.

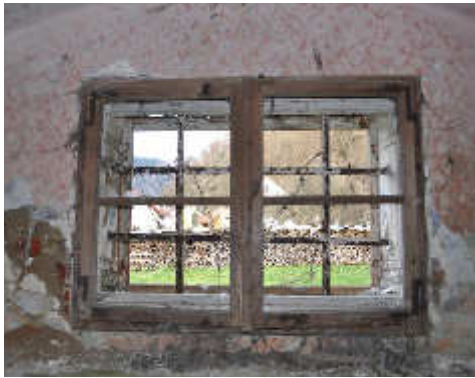
Abb.70. Ansicht Fenster mit vorgesetztem Rahmenstock

Alle Beschläge sind verrostet. In die Rahmenstöcke werden jeweils zwei Fensterflügel eingesetzt. Diese werden meist durch eine Sprosse, manchmal aber auch durch zwei Sprossen unterteilt. In den Unterteilungen sind die Glasscheiben eingesetzt, die kaum noch erhalten sind. Nicht alle Rahmen sind in die Öffnung eingesetzt. Oft stehen/liegen diese im Gebäude, genau so wie die Flügel. Grundsätzlich sind alle Rahmen und Flügel sanierungsbedürftig. Manche Teile sind allerdings zu beschädigt oder verfault und gehören ausgetauscht.

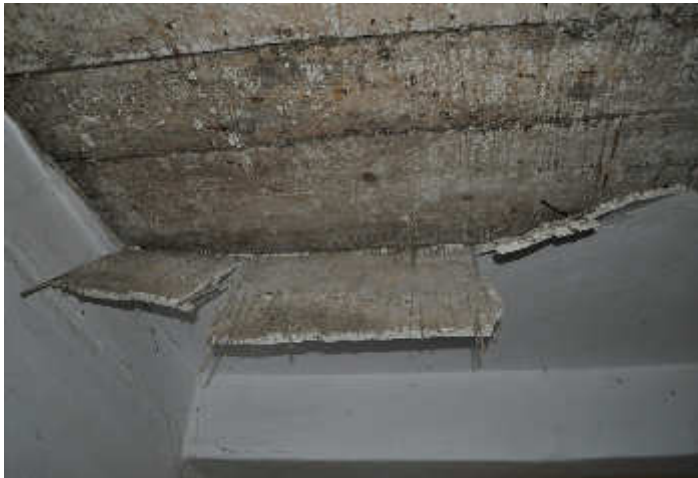
Der gesamte Raum ist mit einem weißen Anstrich versehen. Der Putzaufbau der Decke ist vor allem im hinteren Bereich (d) verloren gegangen und es ist die Holzverkleidung der Tramdecke ersichtlich. Nach dem Querbalken, der in etwa in der Mitte des Raumes verläuft, ist der Zustand wesentlich besser. Bis auf kleine Risse im Anstrich sind wenige Schäden zu erkennen. Nur ein 3 cm breiter, verputzter Streifen zieht sich von der Mitte der Decke bis zur Mitte der Wand c hinunter. Vermutlich waren in dieser Zone einmal Stromleitungen für die Lampe verlegt. Die Wände a und c sind, bis auf kleine Flecken, bei denen es zum Verlust des Anstrichs kommt, von guter Beschaffenheit. Bei Wand a treten im Bereich der Türe, großflächige Abbröckelungen der weißen Farbe, die eine grüne Farbschicht verdeckt, auf. In Zone b, wo sich das Fenster befindet, ist vor allem die Sockelzone und das Areal um die Öffnung herum in schlechtem Zustand. Schimmel breitet sich aus und besonders im linken Eck des Mauerbogens kommt es zu starkem Putzverlust. Beim Kreuzungspunkt von Wand b und c lösen sich die Farben ab und es kommen unterschiedliche Farbschichten zum Vorschein: eine weiße mit grünem Muster, eine graue mit weißen Verzierungen und auch blaue Farbe sind zu

Abb.80. Decke mit abgelöstem Putzaufbau

erkennen. Bei Wand d zieht sich ein großer Riss über die ganze Wand. Dieser ist ca. 3 cm breit und verläuft im Bereich, wo der Deckenbalken auf das Mauerwerk trifft. Die beiden Fensterflügel des Stocks sind nicht eingesetzt, stehen aber im Raum. Diese sind jeweils durch zwei Sprossen in drei Flächen für das Glas unterteilt, welches aber fehlt. Das Türblatt der Tür in Wand a ist zerstört. Es fehlt die ganze untere Hälfte. Das Kastenschloss und die Türbänder sind erhalten. Elektroleitungen auf Putz befinden sich an Bauteil d und Öffnungen für die Kaminrohre an a, c und d.

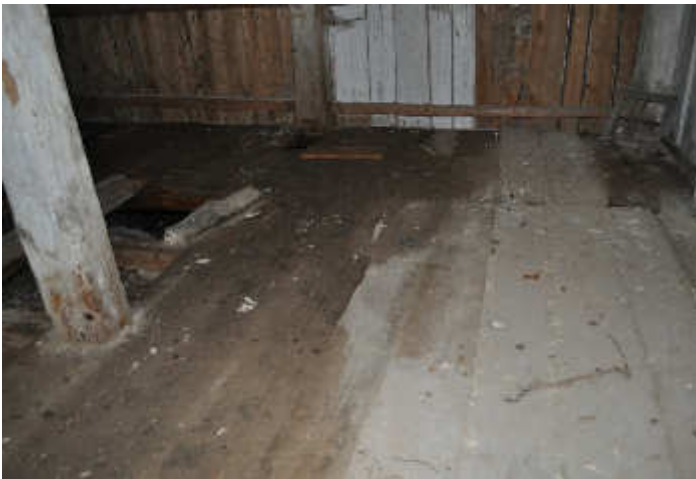
Die Tramdecke hat einen weißen Kalkanstrich, der gut erhalten ist. Im Raum befinden sich fünf Träme, ein Unterzug und eine Stütze, die mitten im Raum steht. An der Untersicht der Bodenbretter des 1. Obergeschosses sind teilweise im Bereich des Übergangs von einem Holzbrett auf das andere Holzleisten normal zu den Tram angebracht. Da die Decke auf der Unterseite nicht verkleidet ist, wird der Raum nach oben hin nicht ganz abgeschlossen. Die Bretter, die die Raumabtrennung an Wand a und d bilden, verlaufen vom Boden bis zur Unterkante des Unterzuges. Die Holzlatten sind bis auf wenige Ausnahmen ohne Kalkanstrich und werden von drei Holzbalken, die oben, mittig und unten auf der Wand positioniert sind, gehalten. Diese Balken spannen sich zwischen Mauerwerk-Stütze und Stütze-Stütze. Wand b ist speziell in der unteren Hälfte stark mitgenommen. Der Kalkanstrich hat sich großflächig abgelöst und der Lehmputz ist erkennbar. Grüner Schimmel breitet sich immer mehr aus. An manchen Flächen wurde Zementputz aufgetragen, der natürlich gut erhalten ist, aber sicher aus jüngerer Zeit stammt. Ein kritischer Bereich, wo es zu Rissbildungen kommt, ist jener, wo die Tram in das Mauerwerk eindringen.

Abb.91. Übergang feuchte zu trockene Bodenbretter

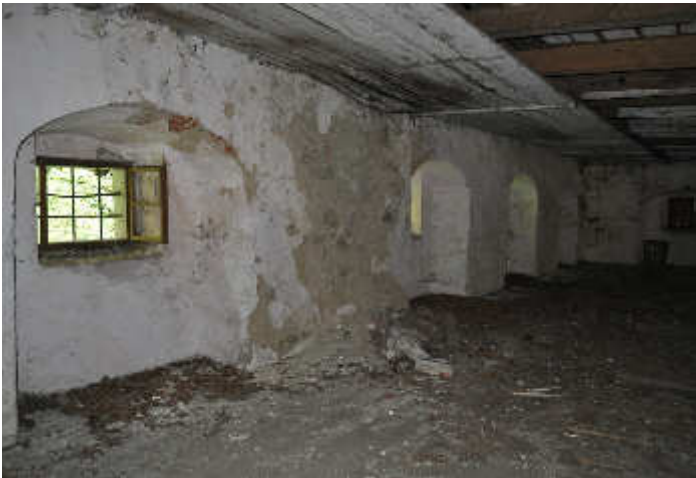
Abb.125. Wand d

An Wand a befindet sich unter dem linken Querbalken eine größere Stelle, wo sich der Anstrich abgelöst hat. Die Risse unter dem rechten und dem mittleren Fenster an Element c wirken besonders tief. An Bauteil d befindet sich in der Mitte der Wand eine große Fläche, wo sich der Anstrich, aber auch der Putz bis zum Mauerwerk, abgelöst hat. In dieser Zone ist sowohl die Wand als auch die Decke sehr mitgenommen und es kann davon ausgegangen werden, dass an dieser Stelle im Dachgeschoss die Dachhaut undicht war. Der Holzboden weist nur wenige kleine Löcher auf. Ein großes Loch, das vermutlich als Abwurfloch diente, befindet sich in der Mitte des Raumes. Elektrische Leitungen befinden sich an dem Querbalken an der Hangseite.

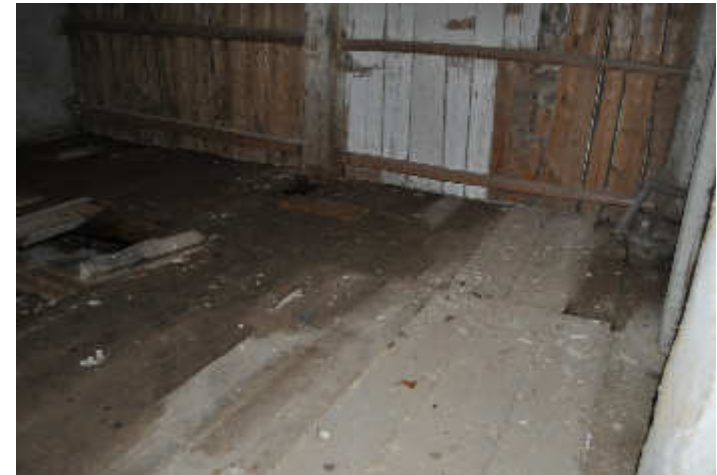
Den größten Eingriff und Sanierungsfall stellt der Boden im Erdgeschoss dar. Durch das Verschütten des ehemaligen Erdgeschosses, das heute mit Steinen, Erde und Wasser gefüllt ist, herrscht im untersten Stockwerk eine anhaltende Feuchtigkeit. Um das Gebäudes nicht mit einer vollkommenen, horizontalen Sperrschicht aus einem Zementestrich versehen zu müssen, wurde nach einer adäquaten Lösung gesucht. Eine Alternative ist, dass ein Estrich mit hydraulischem Kalk als Bindemittel eingebracht wird. Dieser ist im Stande die Feuchtigkeit aufzunehmen und auch wieder abzugeben und ist bauphysikalisch vollkommen unbedenklich. Zusätzlich wird ein Heizkreis installiert. Dieser unterstützt die Austrocknung des teilweise stark durchfeuchteten Mauerwerks.¹²³ Weiters ist eine Drainage in dem neuen Fußbodenaufbau notwendig (Abb.139).

Abb.140. Feuchter Boden im EG
