DIPLOMARBEIT

DIE VILLA ROSA IN PERGINE VALSUGANA

BESTANDSAUFNAHME, ANALYSE, REVITALISIERUNG UND VORSCHLÄGE
ZUR GEGENWÄRTIGEN NUTZUNG.

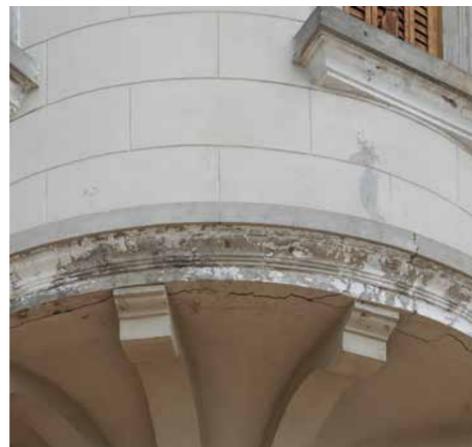
RECHTS:
Abb. 89
Abblättern des Putzes an einigen Stellen der Fassade.
Esfoliazione dell'intonaco in alcuni punti della facciata.

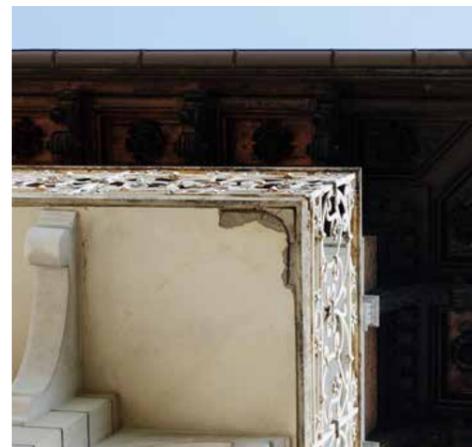
RECHTS:
Abb. 91
Verwitterung der Betonüberdeckung an der Unterseite der Balkons.
Disgregazione del copriferro nei sottobalconi.

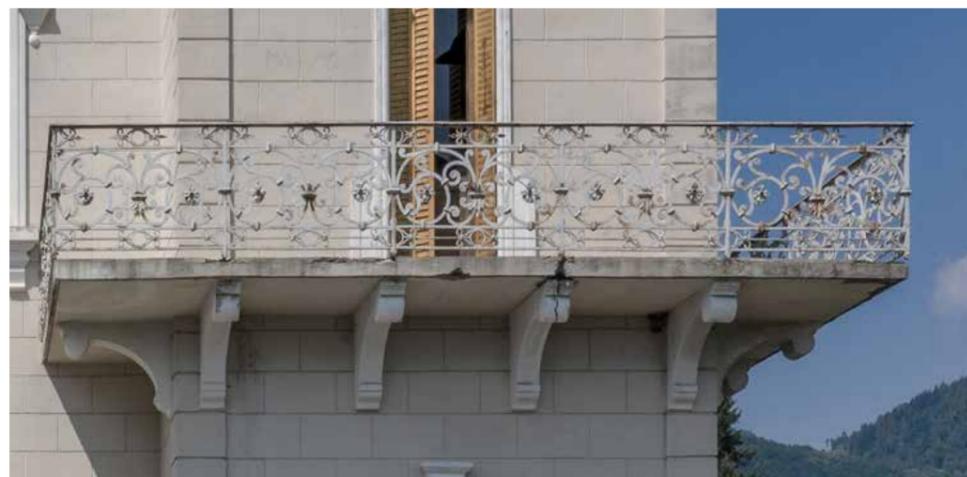
Abb. 92
Riss an der zweiten Stützkonsolle des Balkons.
Profonda fessurazione della seconda mensola di sostegno del balcone.

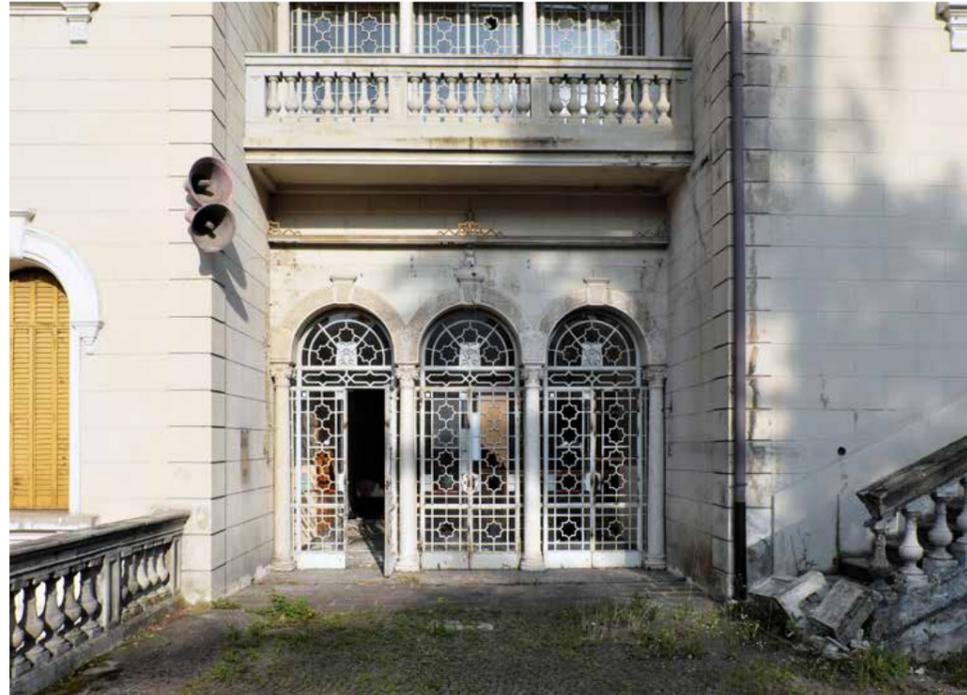
Abb. 94
Detail der Östlichen Fassade.
Abblätterung, Flecken und Ablaufstellen
des Putzes.
Dettaglio della Facciata est.
Esfollazione, macchie e colature degli
intonaci.

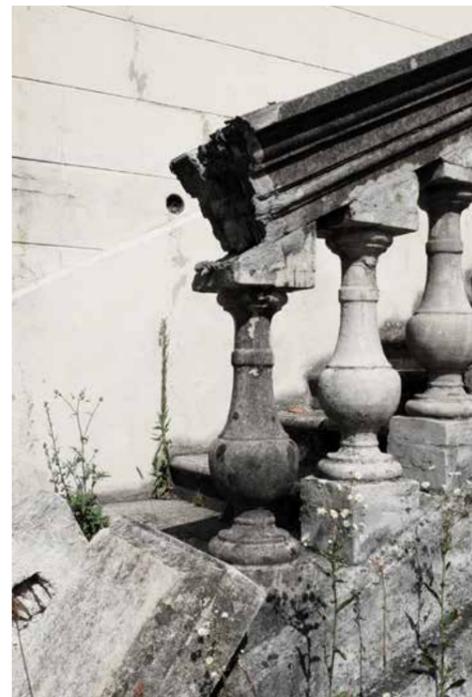
LINKS:
Abb. 95
Biologischer Befall auf den Treppe
und an dem Mauersockel.
Palma biologica sulle scale e sulla
base del muro.
RECHTS:
Abb. 96
Gebrochene Brüstung der Treppe.
Rottura del parapetto delle scale.

Die deutlichste Beschädigung, die bei der Besichtigung erkannt wurde, betrifft die Stiege, die zum neuen Krankenhausflügel führt.

Hier ist auf der Betonbrüstung, auf den Treppen und an der Mauerbasis in großem Ausmaß einen biologischen Befall vorhanden. Außerdem ist ein Teil der Brüstung ausgerissen und an mehreren Teilen gebrochen.

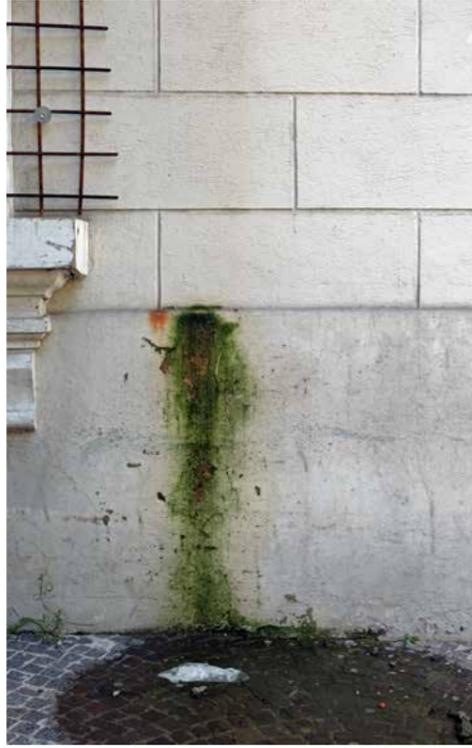
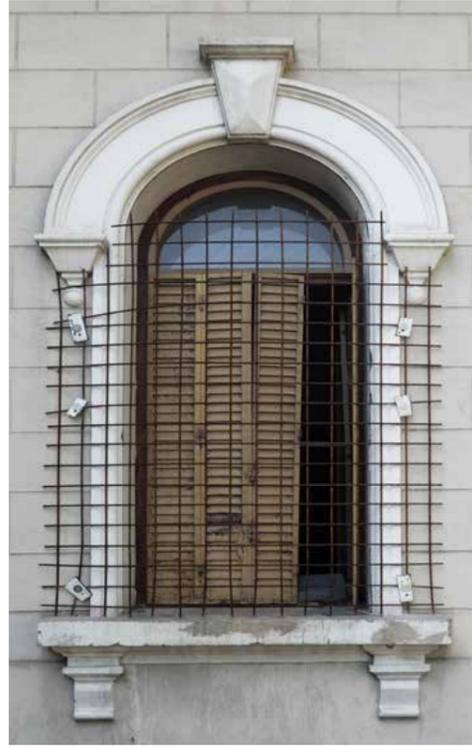
LINKS:
Abb. 98
Biologischer Befall an dem Mauersockel.
Patina biologica sulla base del muro.
RECHTS:
Abb. 99
Schlechter Zustand des Fensters.
Cattivo stato di conservazione della finestra.

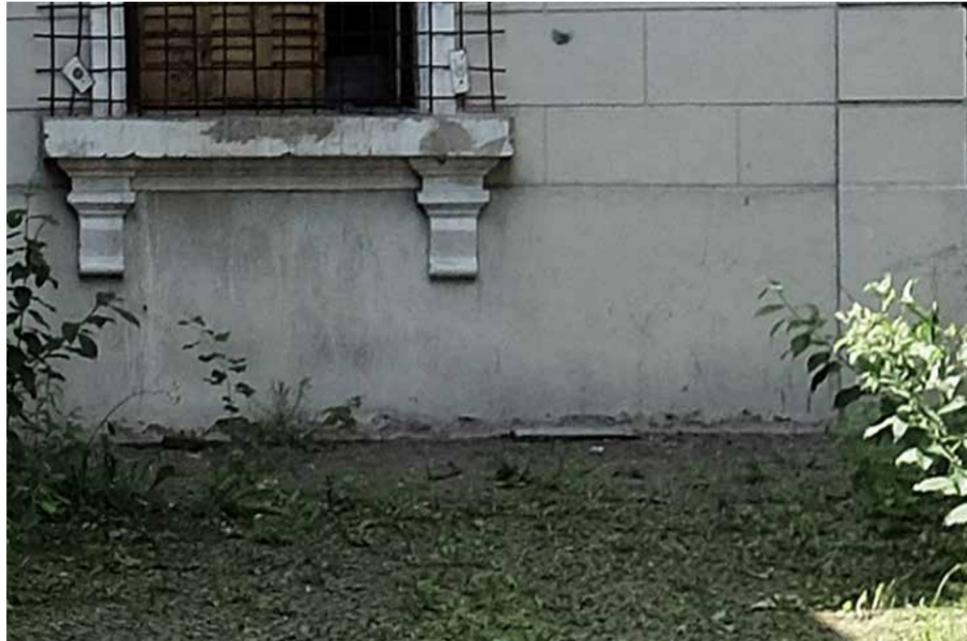
Abb. 100
Abheben und Ablösen des Putzes am Mauersockel.
Sollevamento e distacco dell'intonaco alla base del muro.

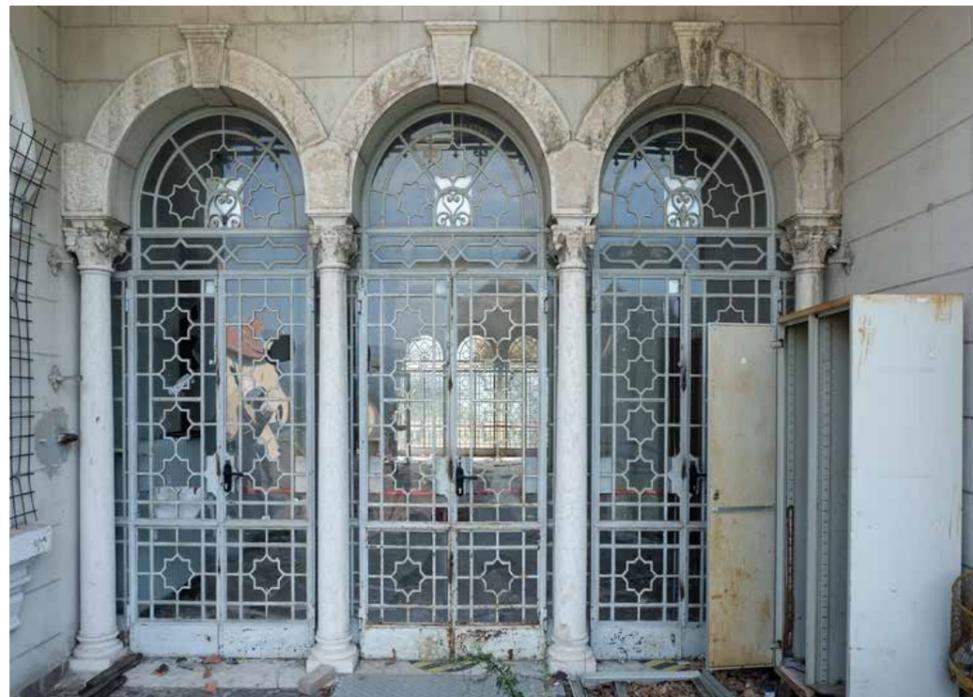
Abb. 104
Jugendstil-Verglasung.
Viele Rostzonen sichtbar.
Vetrate in stile Liberty. Molte zone arrugginite.

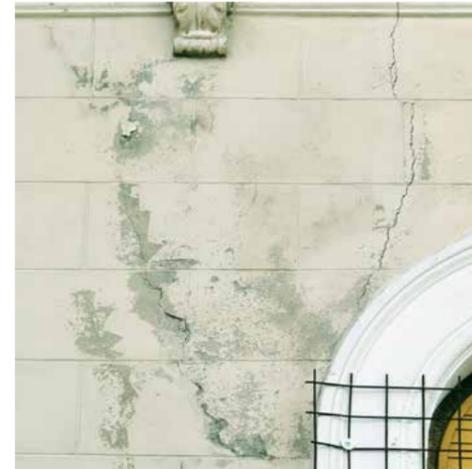
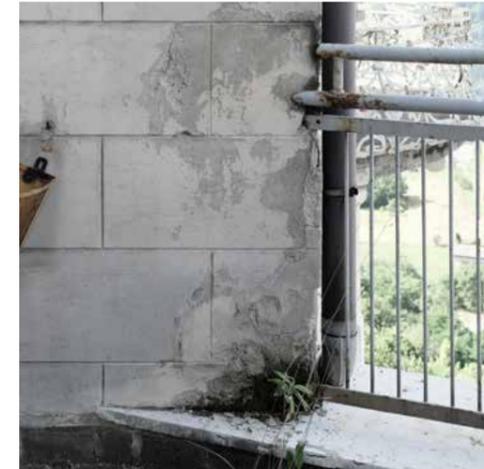
LINKS:
Abb. 105
Rissbildung und Salzausblühung.
Fessurazione e efflorescenza salina.
RECHTS:
Abb. 106
Biologischer Befall an dem Mauersockel.
Patina biologica sulla base del muro.
UNTEN:
Abb. 107
Luftbild Westfassade.
Foto aerea facciata ovest.

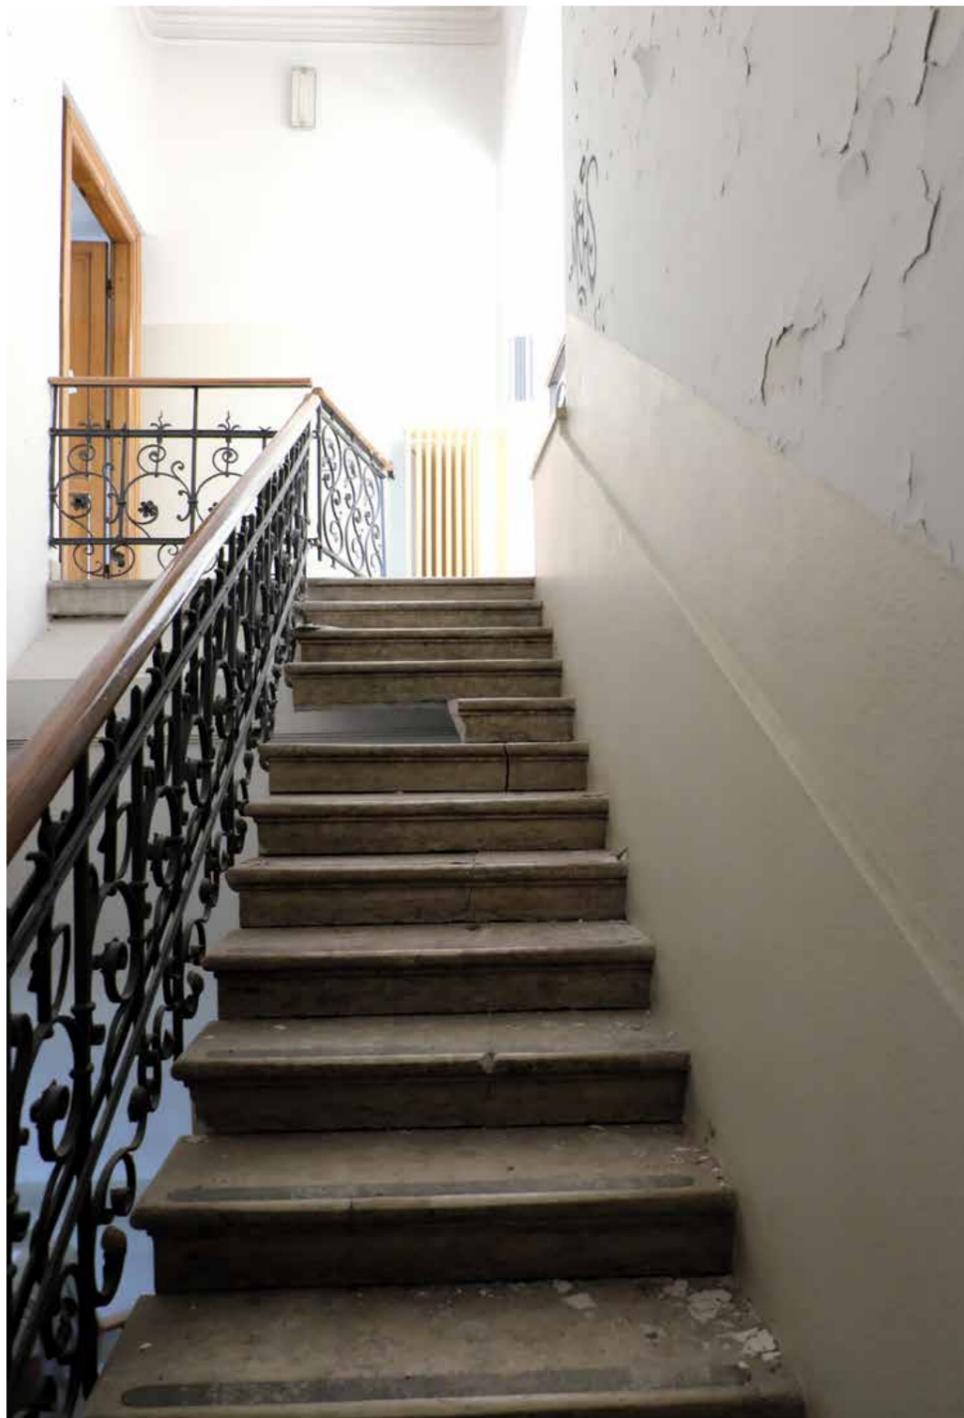
Abb. 144
Raum Nr. 05, Stiege zwischen Erdgeschoss und erstem Obergeschoss.
Stanza nr. 05, scala di collegamento tra il piano terra e il primo piano.

Die Treppe weist statische Probleme auf: großer Riss (S6) im Marmor entlang vier Treppenstufen. Die fünfte Treppenstufe ist abgerissen. Das Geländer und der Handlauf sind in gutem Zustand. Blasenbildung (S11) und Abblättern (S5) des weißen Putzes von Wänden und Decke. Schwarze Flecke (S8) an der Nordwand (Graffiti).	La scala presenta gravi problemi di staticità: grossa frattura (S8) del marmo lungo quattro scalini. Il quinto scalino è crollato. La ringhiera e il corrimano sono in buono stato. Sollevamento (S11) ed esfoliazione (S5) dell'intonaco bianco sulle pareti e sul soffitto. Macchia (S8) di vernice nera sulla parete nord. (Graffito).	SCHÄDEN DEGRADI Siehe „Anhang A - Ermittlung der Schäden“ Vedi "Allegato A - Rilevato degrading"
Marmortreppe mit tragendem Schmiedeeisengeländer und Holzhandlauf.	Scala in marmo con ringhiera in ferro battuto e corrimano in legno.	STIEGE SCALE

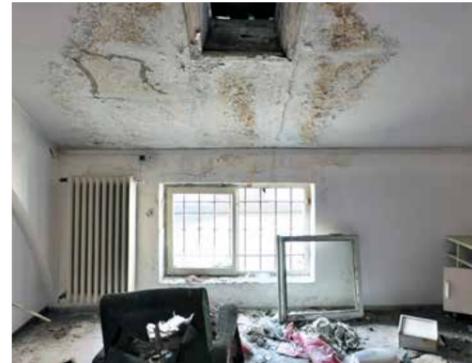
RECHTS:
Abb. 226
Raum Nr. 3.04. Schäden.
Stanza nr. 3.04. Degradi.
