## **DIPLOMARBEIT**

Ehemalige Schlossmühle Ebendorf

Geschichte, Bestandsaufnahme und Revitalisierung

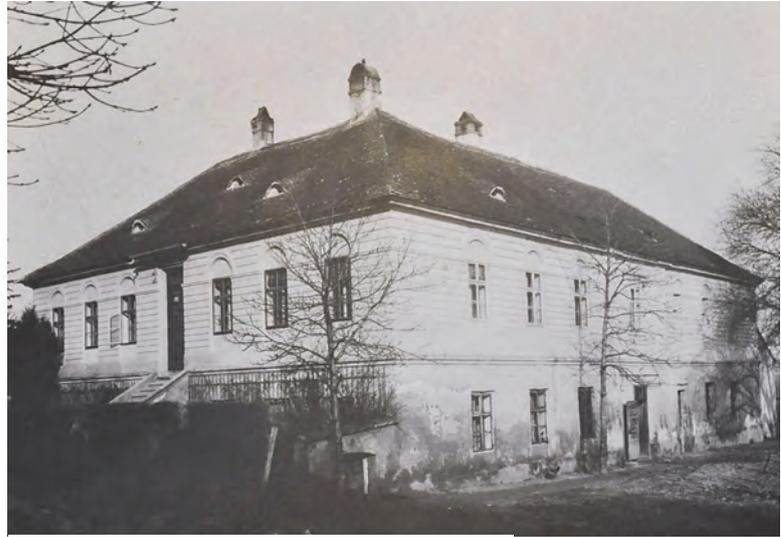
Abb.: 54 Foto der Straßenfassade

Bereits hier sind massive Schäden der Fassade im Erdgeschoßbereich erkennbar.

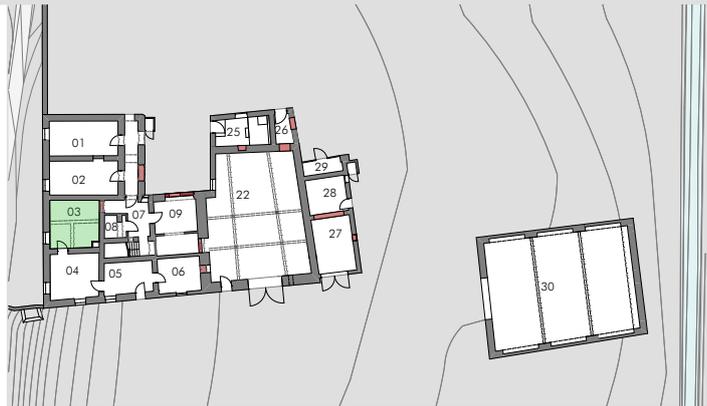
Abblättern des Putzes

Schimmelbildung bei der Dusche

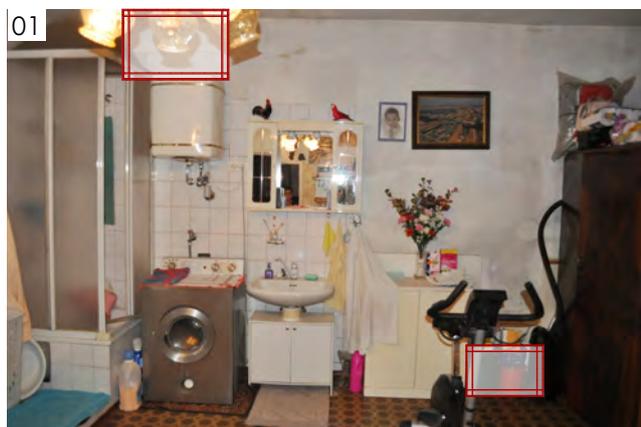
Westwand (01) schließt an einen Kaltraum an, der eventuell Lager war. Die Wand ist feucht und schimmelt stellenweise. Über dem Fußbodenniveau blättert der Putz in Schollen ab.

Im Bereich des Unterzuges und der Ofenstütze erkennt man Rissbildungen. An der Unterkante des UZ löst sich Putz und Putzträger ab.

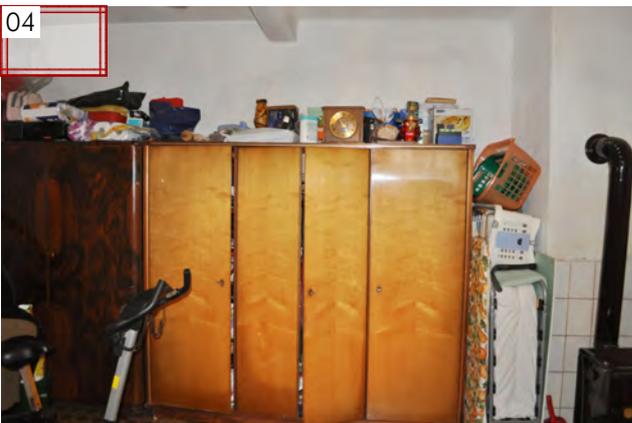
Offensichtlich mehrfach überspachtelter Putz. Aufgrund der linearen Schäden und des Deckels wird eine Elektroleitung vermutet.

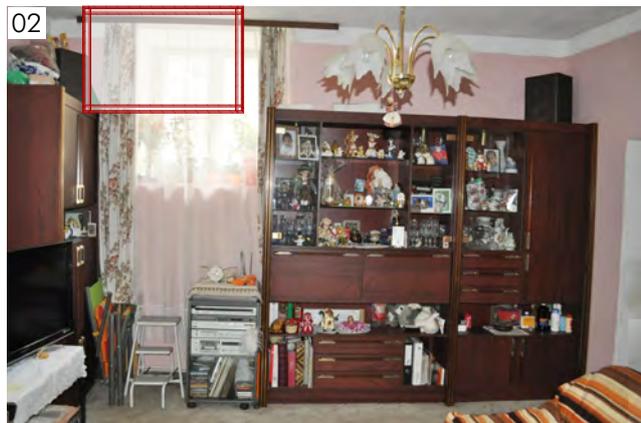
Feuchtigkeit dringt stark bei den Fenstern ein. Fensterbeschreibung, siehe Raum 03.

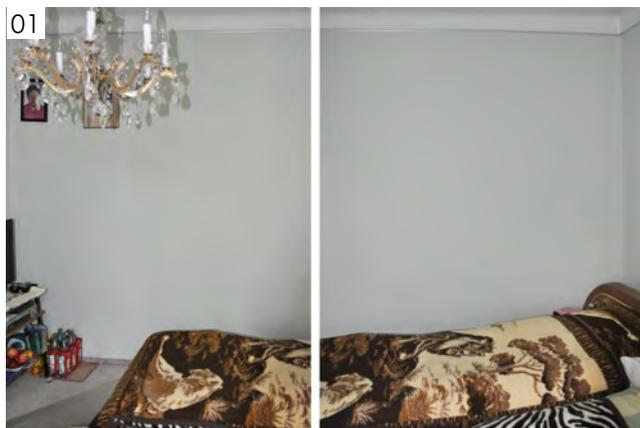
Westwand (01) schließt an den kalten Vorraum an, der als Keller genutzt wird. Die Tapete löst sich stark ab, und wird großteils nur von der genagelten Zierleiste gehalten. Es sind keine Risse erkennbar.

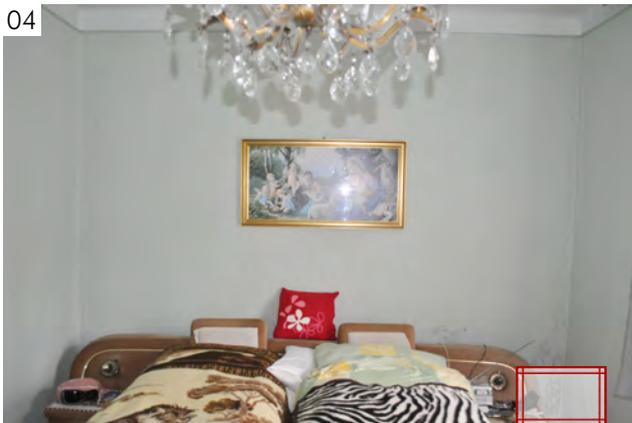
Aufgrund der durchdringenden Feuchtigkeit hat sich Schimmel in den Ecken gebildet.

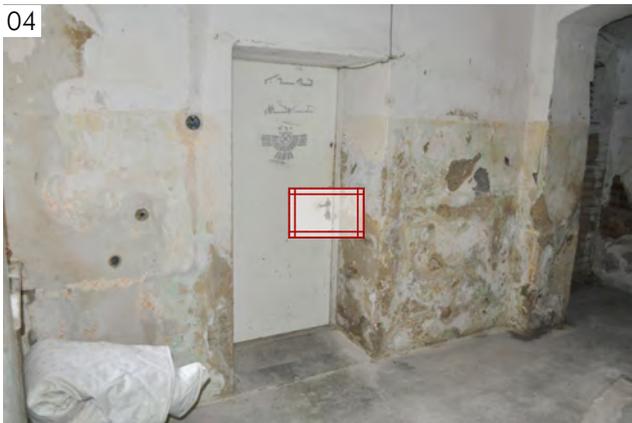
Die Nordwand (04) ist sichtbar von Feuchtigkeit beschädigt. Es sind mehrere Farbfassungen sichtbar. Das Niveau steigt bis zur Türe etwas an, fällt aber nach der Türschwelle wieder ab. Die Türe selbst stammt vermutlich aus dem 20. Jahrhundert.

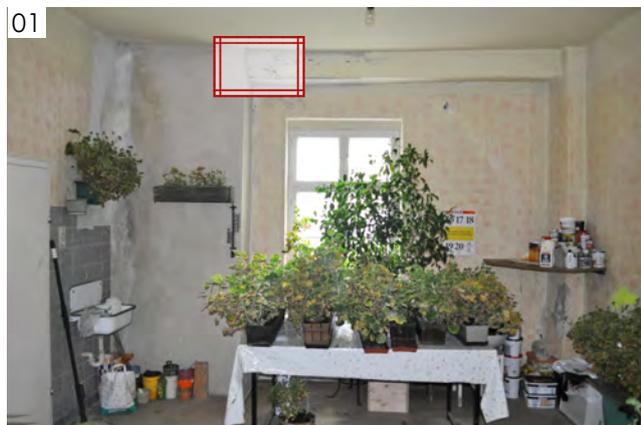
Westwand (01) weist verschiedene Mauerstärken auf. An der Fassade ist hier ein ehemaliger Bogen aufgrund von Rissen sichtbar. Dieser ist auf historischen Abbildungen ebenfalls vorhanden. Der Unterzug ist sichtbar deformiert.

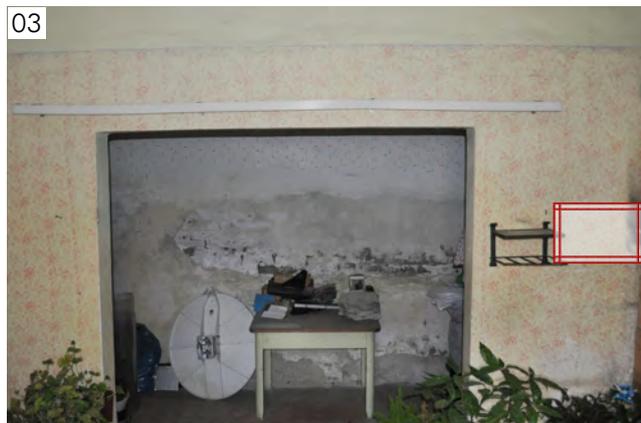
Sichtbar ist hier eine 16cm starke Trennwand mit einer dahinter liegenden, tragenden Wand. An dieser sind Feuchtigkeitsschäden wie Schimmel sichtbar. Sie grenzt an das Schlafzimmer der Wohnung.

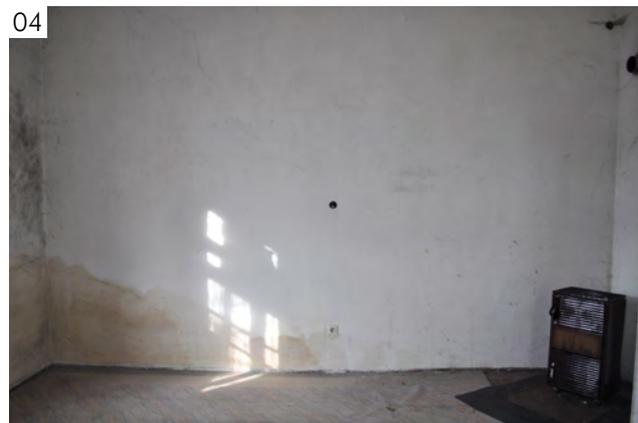
Feuchterlauf zur Außenwand ansteigend, durch braune Flecken, sichtbar. In der rechten Ecke befindet sich ein Rauchabgasrohr, welches vermutlich in der Wand zum Kamin verbunden ist da direkt darüber kein Kaminkopf am Dach ersichtlich ist.

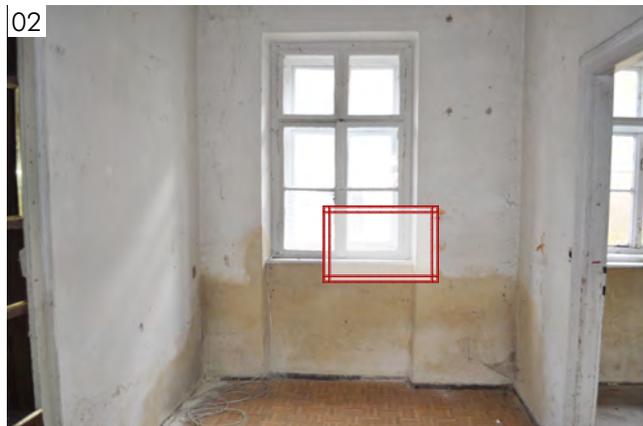
Südlich orientierte Wand (02) an der Straßenfassade, zeigt braune Flecken aufgrund wiederkehrender Feuchtigkeit.

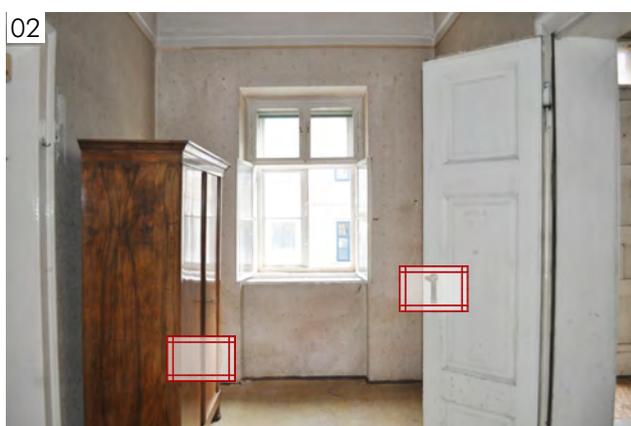
An der südlichen Wand (02) sind Flecken, der durch die Tapete dringende Feuchtigkeit, sichtbar. Das Fenster ist funktionsfähig und wird von dem Besitzer immer wieder zum Lüften genutzt. Eine Rollläden dient der Berschattung. Konstruktion: Kastenfenster, siehe Raum 10.

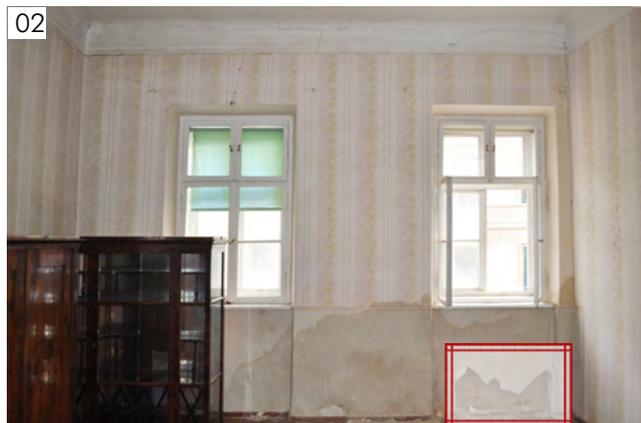
An der Südwand (02) sind augenscheinlich Risse zwischen Fenster und Decke. Vorallem unterhalb der Fenster fällt der Putz ab und das Ziegelmauerwerk ist sichtbar.

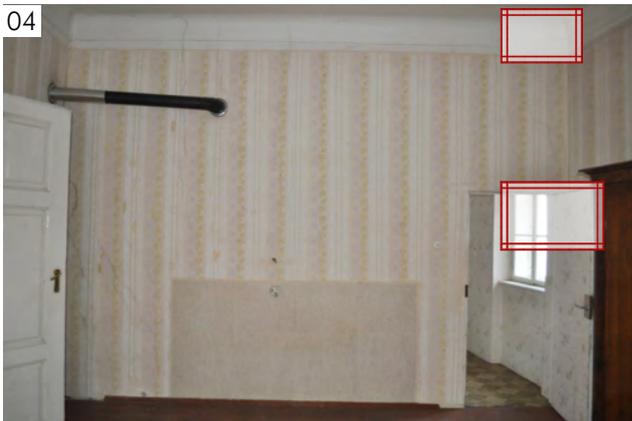
An der nordorientierten Innenmauer (04) sind ebenfalls vor allem senkrechte Risse zu sehen. Offensichtlich wurde versucht eine Verbindung zum Kamin herzustellen.

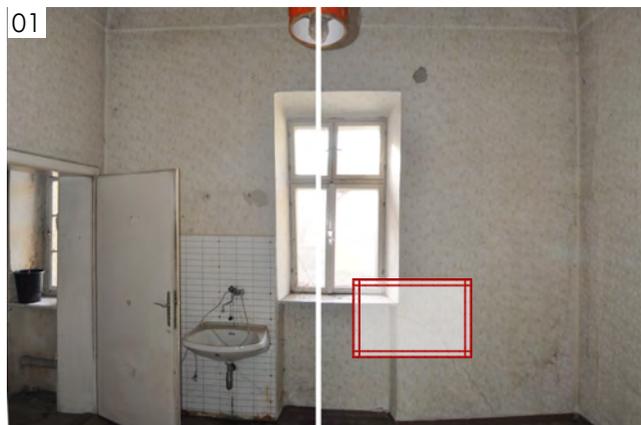
Die Westwand (01) ist zum offenen Innenhof orientiert. Sie hat wenige Risse, die sich von der Fenster- nische aus entwickeln. Die inneren Fensterflügel des Kastenfensters sind nicht mehr vorhanden. Ob das Fenster funktionstüchtig ist, wurde nicht getestet. Hier ersichtlich, der Wasseranschluss mit Armatur und Sanitärkeramik.

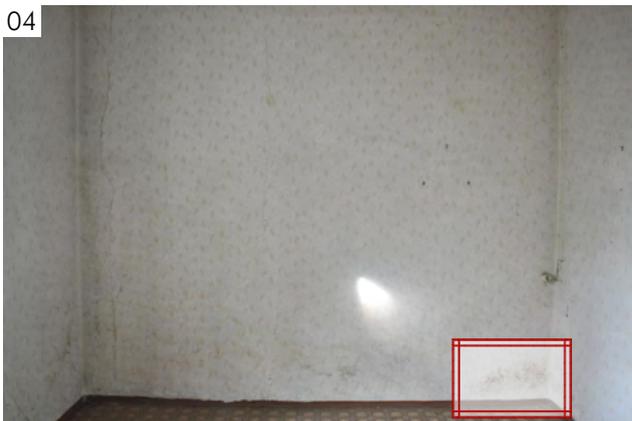
Schimmelflecken.

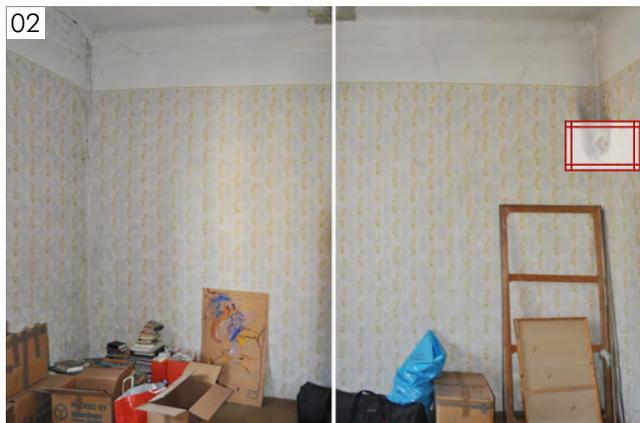
An der Nordwand (02) sind feine, aber meterlange Risse vorhanden. Vorallem direkt in den Ecken, aber auch zu den Ecken führend.

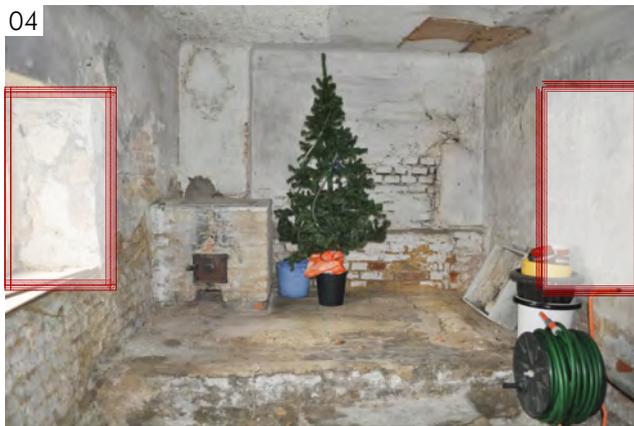
An der Nordwand (04) ist ein Anschluss zu einem Kamin vorhanden.  
Starke Risse und Feuchtigkeitsschäden sind erkennbar.  
Fragmentweise wurde die Decke mit Holzfaserplatten beplankt, vermutlich um den Putz abzustützen.

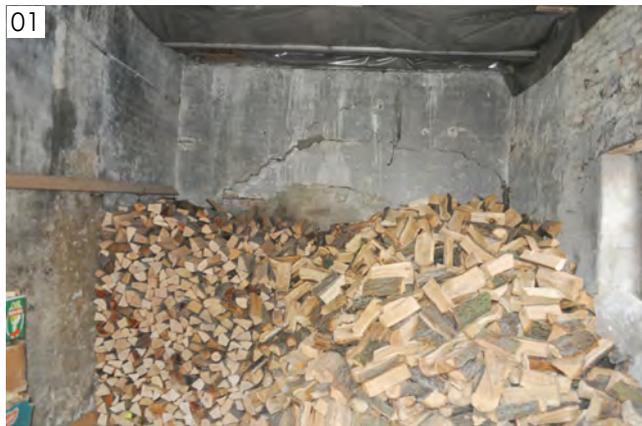
Westwand (01) weist aufgrund der Risse einen ehemals vorhandenen Bogen auf.

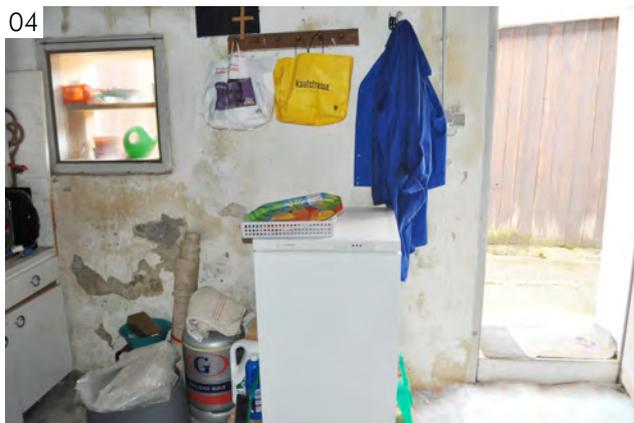
Die Nordwand (04) ist eine Außenwand und weist Feuchtflecken, sowie Putzabplatzungen auf. Die mit Kunststoff beschichtete Türe wurde mit einer Metallzarge in die Mauer eingebracht.
