**MASTERARBEIT**

**WIENER HOFBURG:**

**FORSCHUNGEN ZUR BAUGESCHICHTE DER  
BAROCKEN DACHWERKE IM SCHWEIZERHOF**

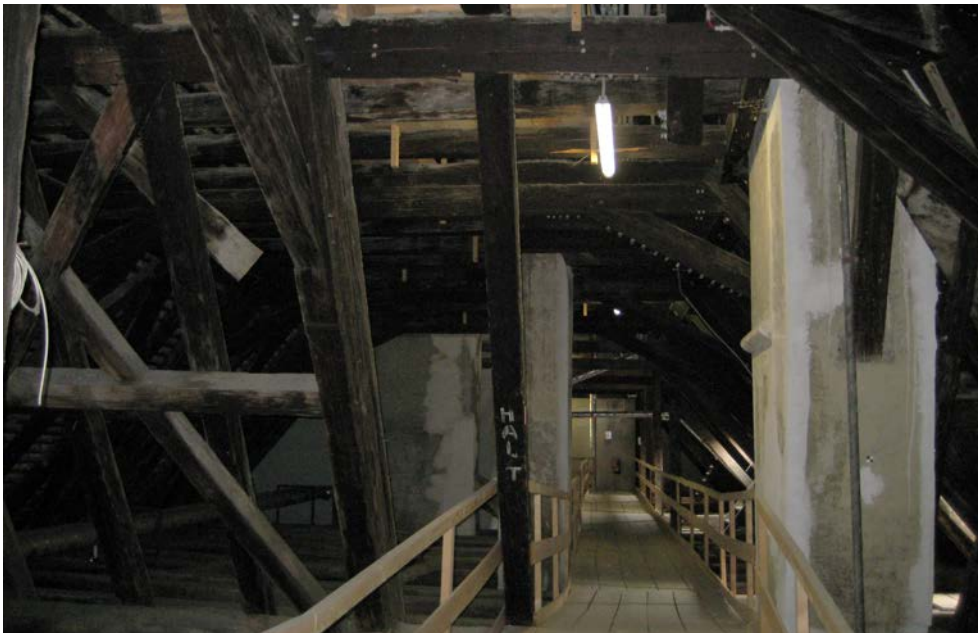
Im östlichsten Teil des Dachwerks im Bereich der Abwalmung wurde der Bundtram im Gespärre 0.1 teilweise unterbrochen. Weiters fehlen in diesem Bereich Mauerbank, Stuhlschwelle und ein Stichbalken. Zwei der Sparren wurden bis auf die Höhe von rund 2 Metern entfernt, um den Weg in die östlicheren Dachwerke auszubauen und ein unbehindertes Vorbeikommen zu ermöglichen. (Abb.23)

Abbildung 23 Blick auf Abwalmung des NW-Dachwerks in Richtung Nordosten

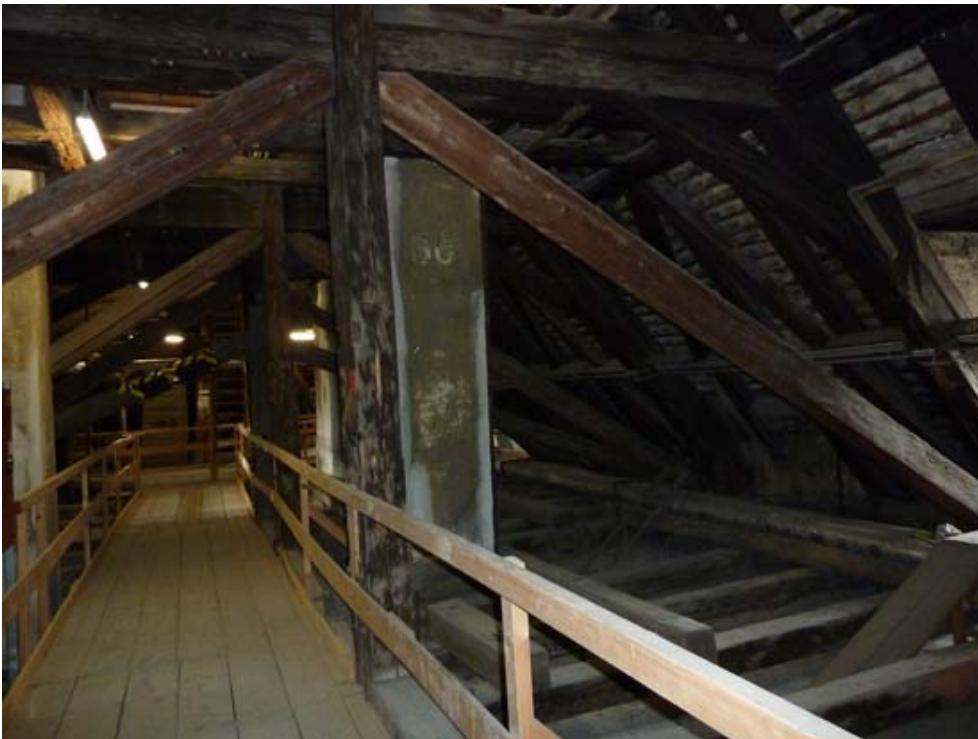
Im westlichen Teil des Dachwerks befindet sich in den Vollgespärren 11, 12 und 13 eine nachträglich hinzugefügte Konstruktion zur Unterstützung der Hängesäule. (Abb.24)

Abbildung 24 Blick Richtung Westen auf Sprengwerke des NW-Dachwerks

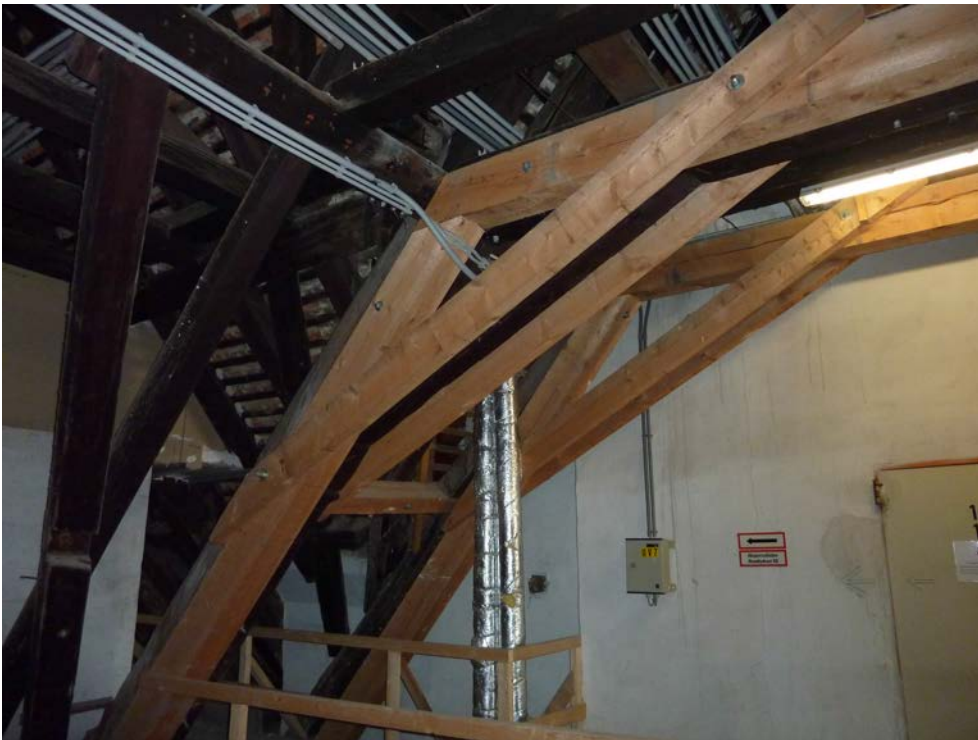
Im Fall des nordwestlichen Dachwerks wurden neue gesägte Bauhölzer zur Konstruktion zweier liegender Stühle (Gespärre 3 und 3.1) (Abb.25) und zum Austausch eines Teils einer Druckstrebe eingesetzt. (Gespärre 9.2-9.3)

Abbildung 25 Blick auf erneuerte Stuhlkonstruktionen im NW-Dachwerk

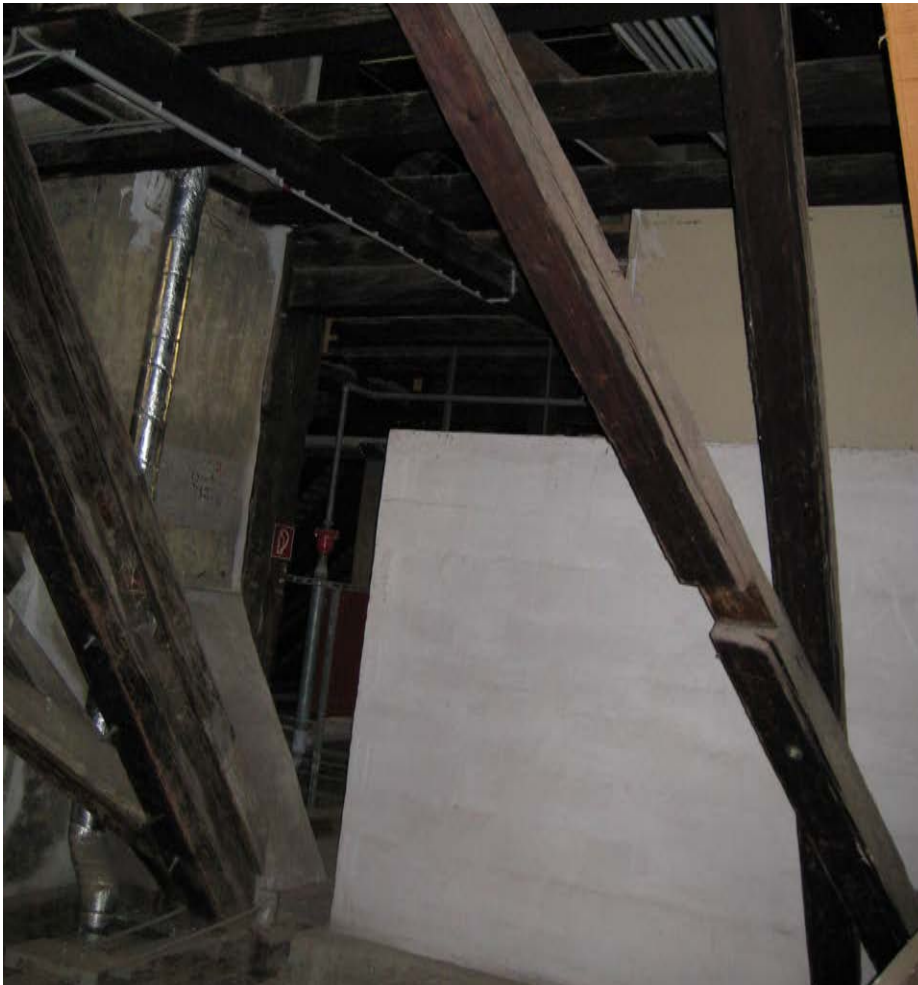
Erhebliche Schäden des Dachtragwerks sind im Bereich des Stiegenaufgangs der Säulenstiege zwischen den Gespärren 2 und 3.2 zu beobachten. Die Mauerbank und die Stuhlschwelle wurden entfernt und die Bundträme sind in die Mauer des Stiegenaufgangs einbetoniert. Die Sparren in diesem Bereich sind teilweise entfernt worden, ebenso der Brustriegel und die aussteifenden Druckstreben. (Abb.26)

*Abbildung 26 Blick auf Schäden des NW-Dachwerks auf Grund des Stiegenaufgangs der Säulenstiege*

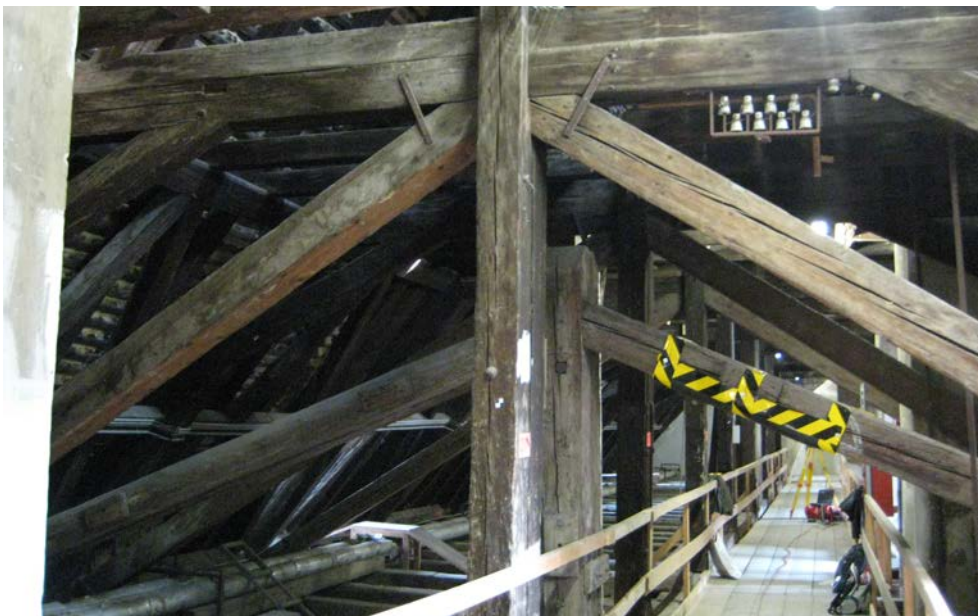
Als dritte Bauphase wird die nachträglich hinzugefügte Hängekonstruktion zwischen den Gespärren 12.2 und 12.3 gewertet. Laut dendrochronologischen Untersuchungen wurden die Bauhölzer dieser Konstruktion in den Jahren 1817-1818 gefällt.

*Abbildung 29 Blick auf hinzugefügte Hängekonstruktion aus dem 19. Jahrhundert*

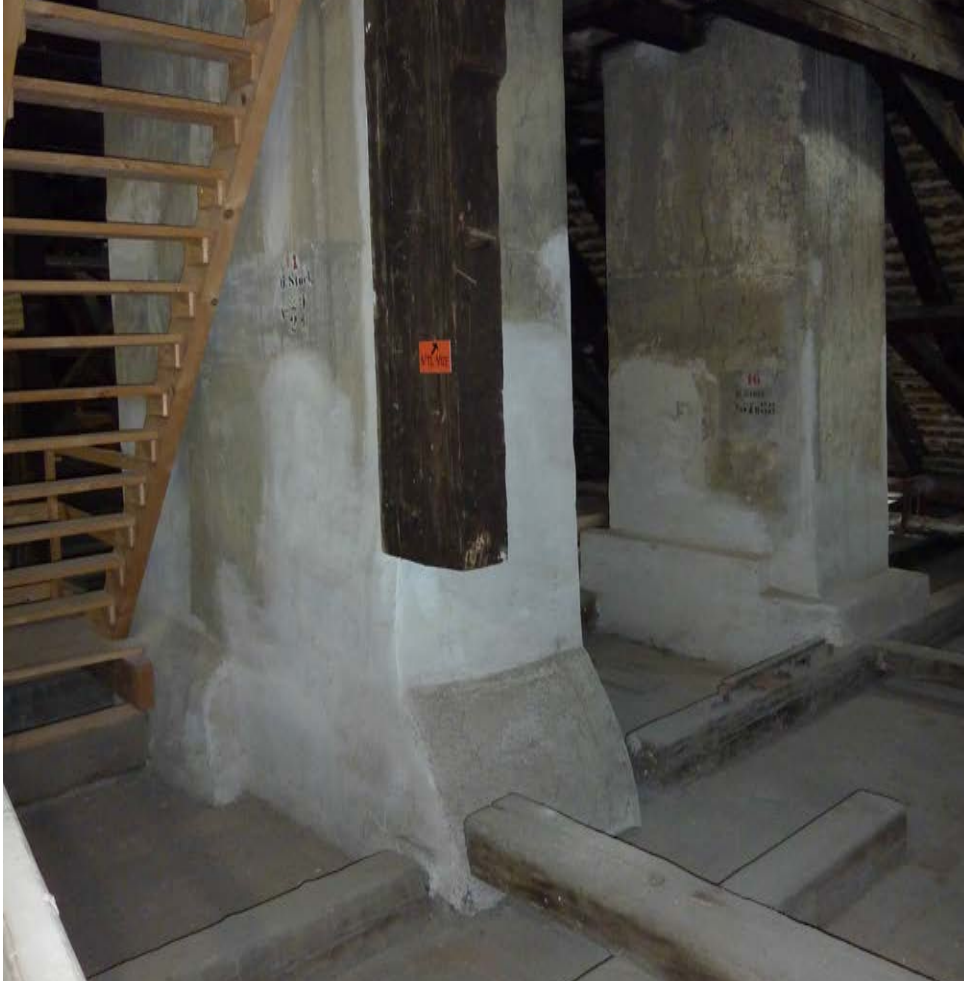
Abbildung 54 Blick auf abgeschnittene Hängesäule in Gespärre 3

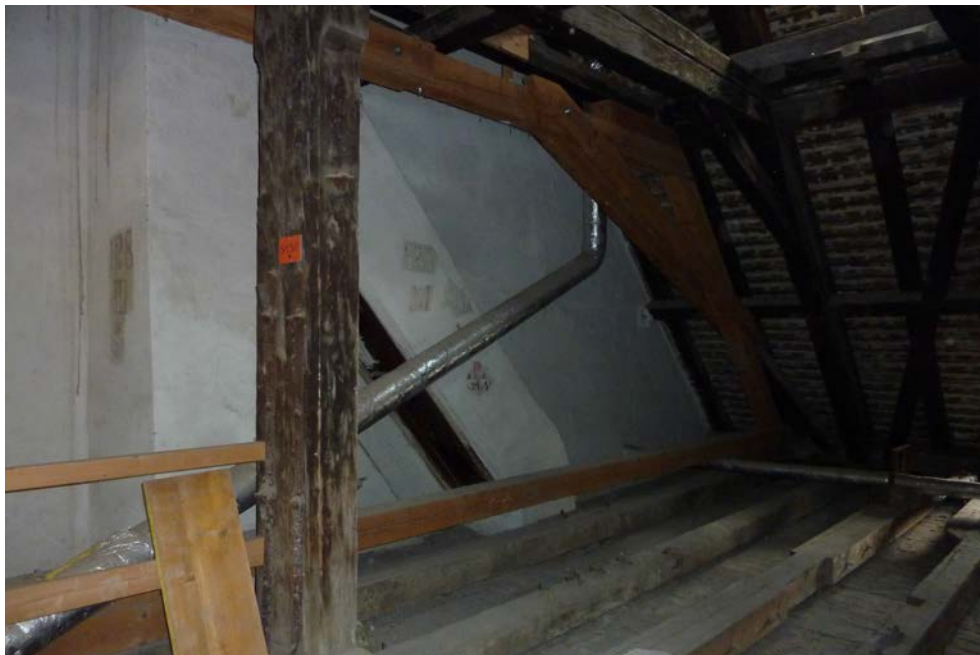
Im Gespärre 4.3 befinden sich insgesamt zwei neu konstruierte Stuhlkonstruktionen – ein liegender Stuhl im unteren und eine stehende Stuhlkonstruktion im oberen Bereich des Dachwerks. Hier wurden jeweils neue gesägte Bauhölzer verwendet. (Abb. 55)

Abbildung 55 Blick auf erneuerte Stuhlkonstruktion in Gespärre 4.3

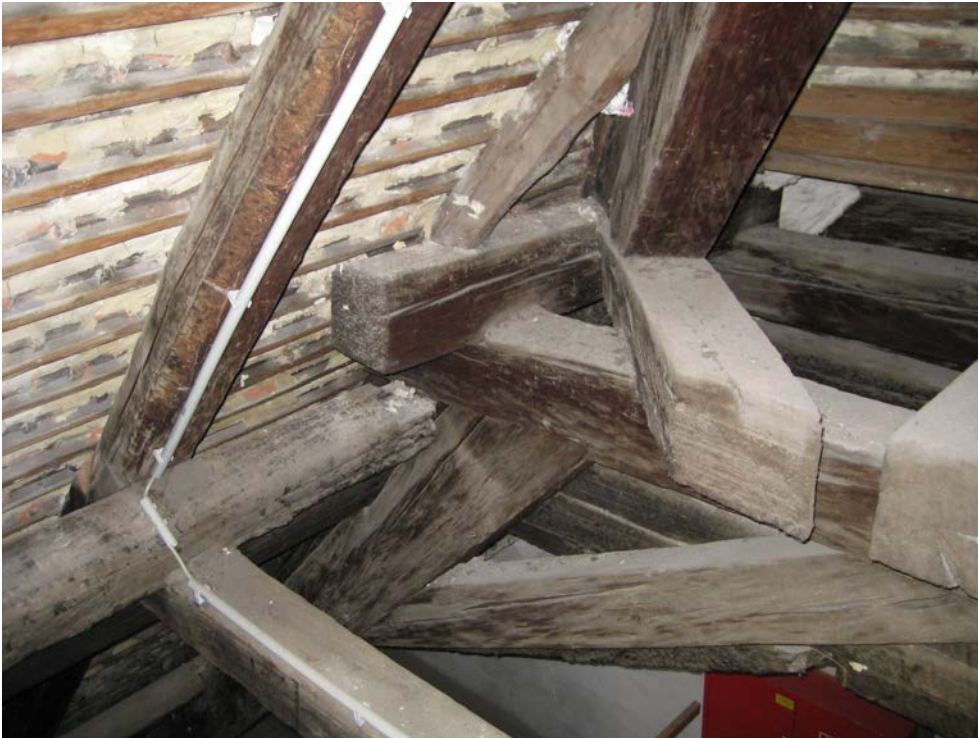
Im südlichen Teil des Dachwerks ab dem Gespärre 9 bis 10.1 befindet sich im oberen Bereich eine gänzlich neue Dachkonstruktion – eine Abwalmung in Richtung Ostturm. (Abb. 56) Sämtliche Sparren und auch ein Teil der Hängesäule des Gespärres 9 wurden in diesem Bereich erneuert.

Abbildung 56 Blick auf Ecke der erneuerten Dachkonstruktion im Süden des nordöstlichen Dachwerks

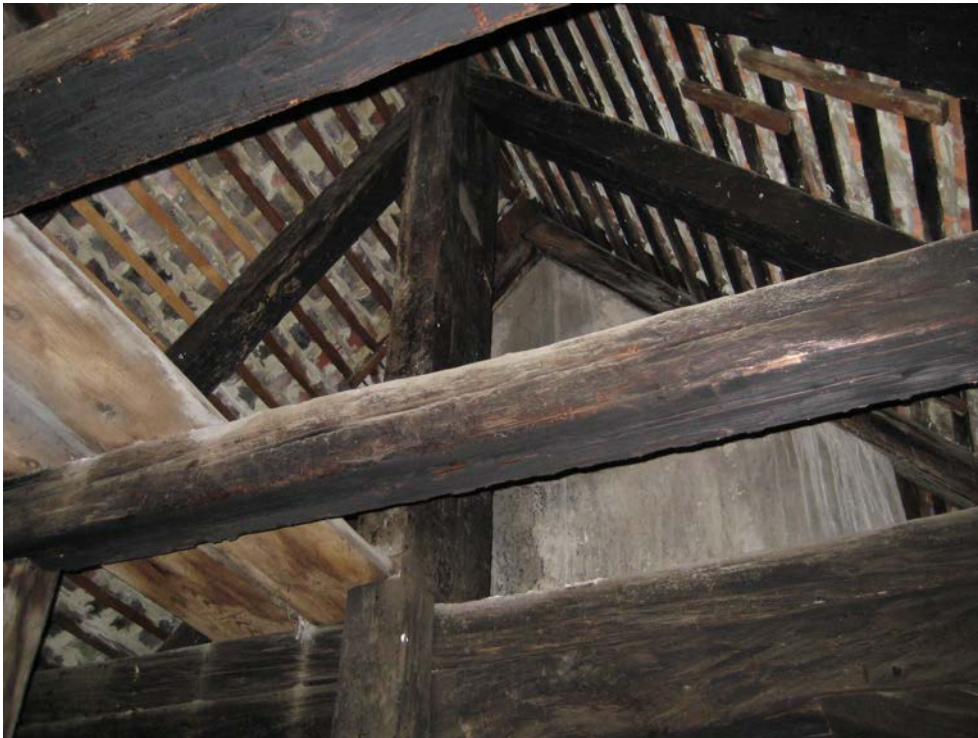
So wurden unter anderem die Streben einiger einstelligen Hängewerke im dritten Obergeschoss entfernt. (Abb. 57) Im Gespärre 6 wurden diese beidseitig, im Gespärre 7 die westlich gelegene Strebe und im Gespärre 8 die östlich gelegene abmontiert.

*Abbildung 57 Blick auf Gespärre 6: beide Streben des einstelligen Hängewerks im 3.OG wurden entfernt*

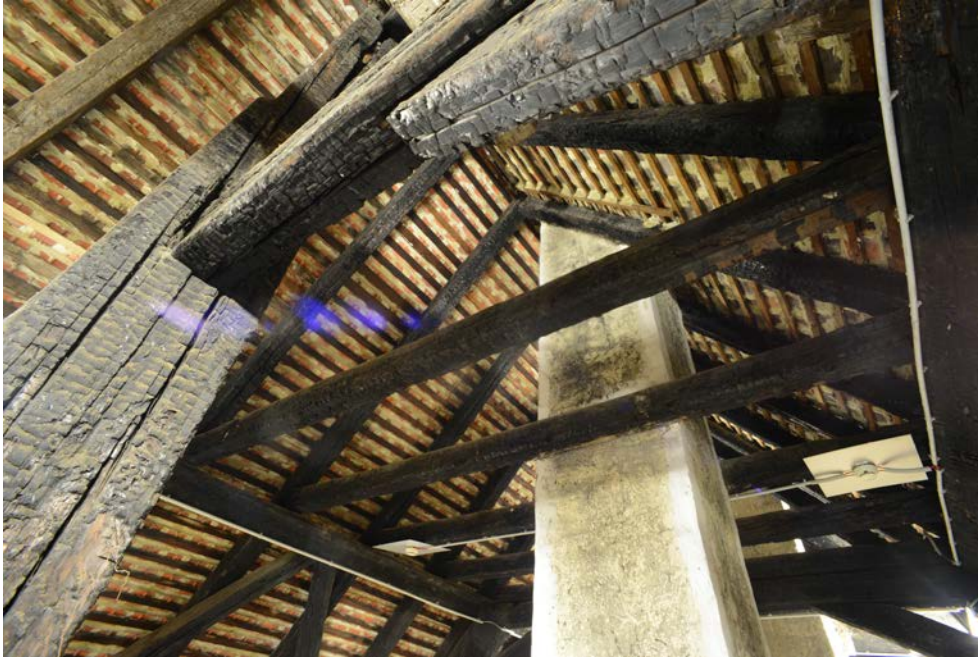
In der zweiten Bauphase wurde nach einem noch gut erkennbaren Brandschaden die obere Konstruktion des Dachwerks beim Ostturm erneuert und Reparaturen ausgeführt. Die bereits beschriebenen Schäden im südlichen Teil des Dachwerks sind alle auf den Brand zurückzuführen. Die Ausführung der Verbindungen der neueren Stuhlkonstruktion und der erneuerten Bauteile, sowie deren Bearbeitung lassen vermuten, dass diese Reparaturen nicht rezent sind.

Nach dem derzeitigen Wissensstand kann nicht gesagt werden wann diese Ausbesserungsarbeiten stattgefunden haben. Möglicherweise stammen die Schäden von

einem Brand aus dem Jahr 1699. Damals stand das in der Nähe befindliche Komödienhaus – die heutigen Redoutensäle<sup>84</sup> – in Flammen.

*Abbildung 59 Blick auf Brandschaden im nordöstlichen Dachwerk*

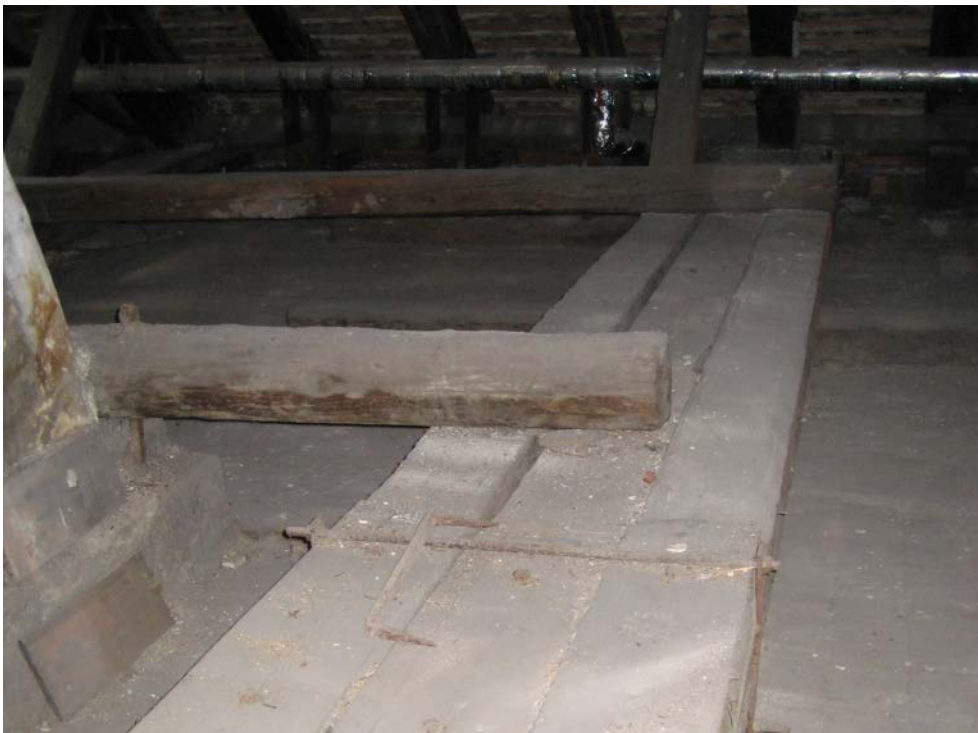
Abbildung 88 Blick auf die Bundtramverstärkungen von Gespärre 3

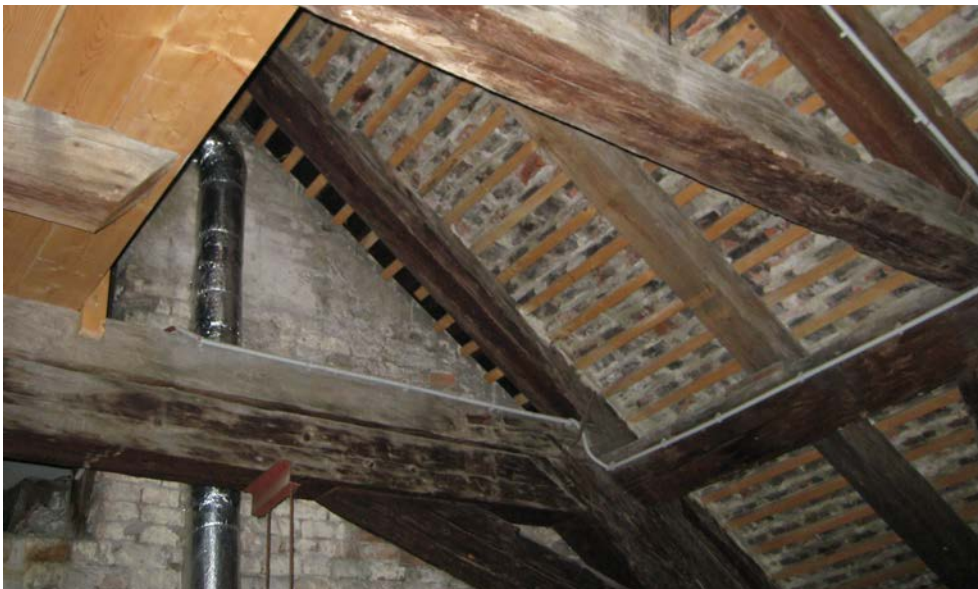
Abbildung 90 Blick auf fehlenden Kehlbalken im Gespärre 4.2

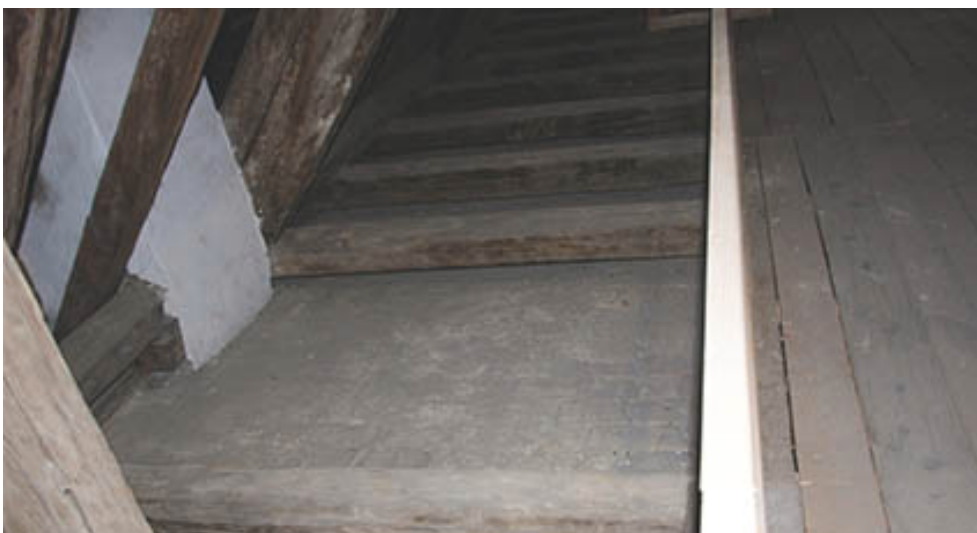
Abbildung 115 Blick auf Kaminschacht zwischen den Gespärren 2.3 und 3

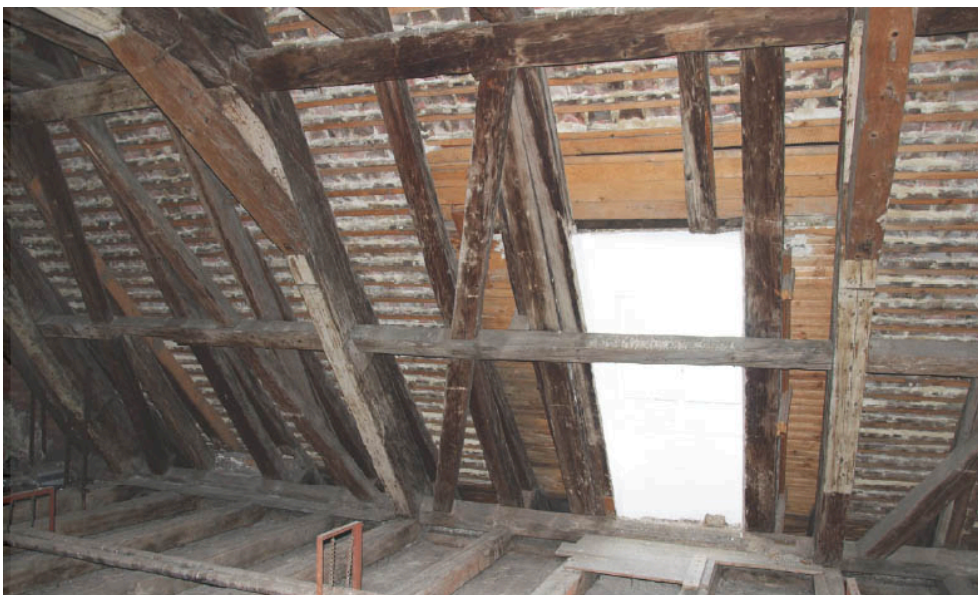
Abbildung 116 Blick auf fehlende Druckstrebe zwischen Gespärre 9 und 9.2

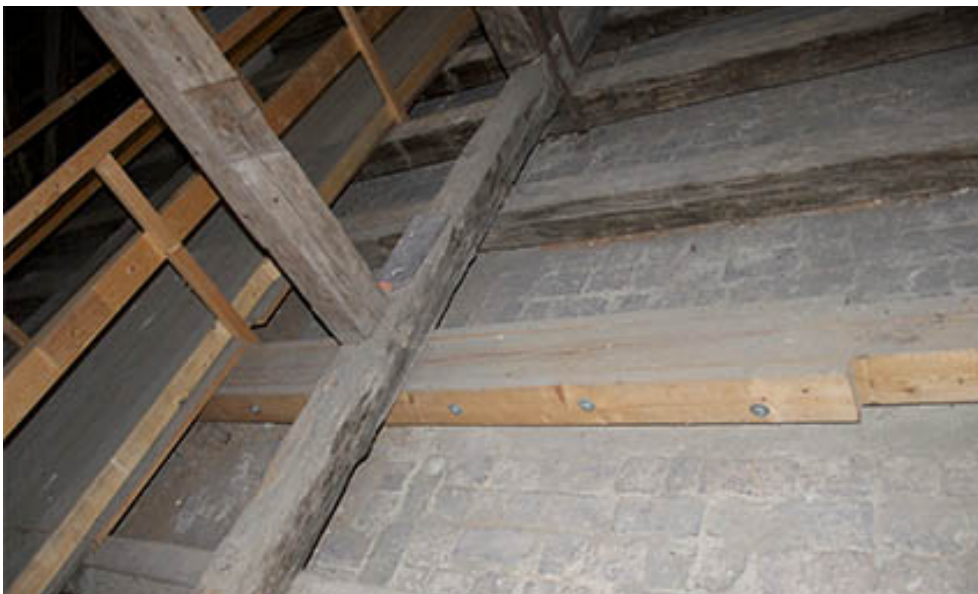
Abbildung 118 Blick auf neuen Bundtrame in Gespärre 1.3
