DIPLOMARBEIT

DIE HÄRINGMÜHLE IN WILFERSDORF

GESCHICHTE, BESTANDSAUFNAHME UND REVITALISIERUNG

Wien, September 2017

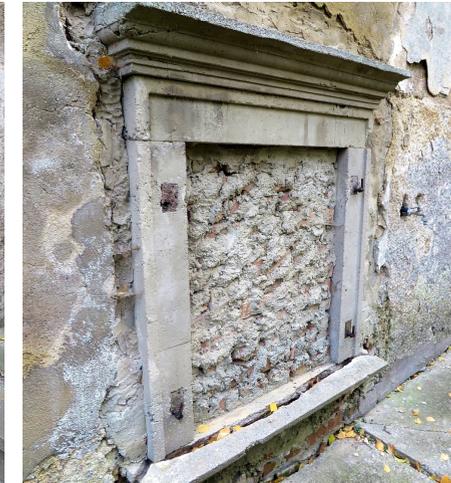
Abb. 138: zugemauertes Fenster im EG

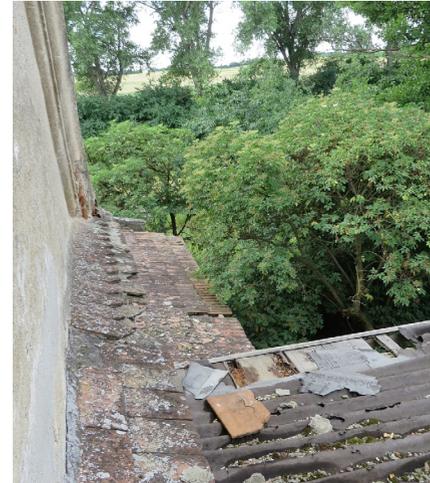
Abb. 163: beschädigter Traufbereich

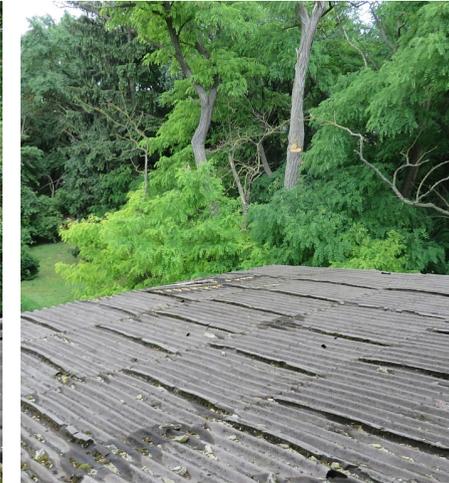
Im Wandbereich unterhalb der Traufe sind fünf Ziegelscharen als Sichtmauerwerk ausgeführt und der Rest der Fassade ist verputzt. Links neben dem Anbau befindet sich eine Gartenmauer auf der sich ein kleines Rankgerüst befindet, von diesem sich Pflanzenbewuchs ausbreitet und der bereits bis über das rechte Fenster ragt. Das Pultdach ist mit Wellblech gedeckt, weist aber an einigen Stellen Schäden auf.

Abb. 164: Dachdeckung des Anbaus

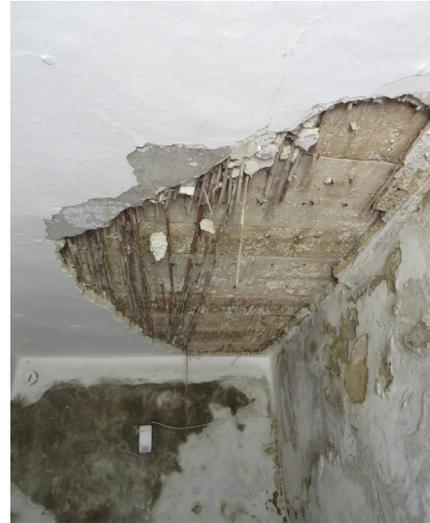
schadhafte Decke und Wände

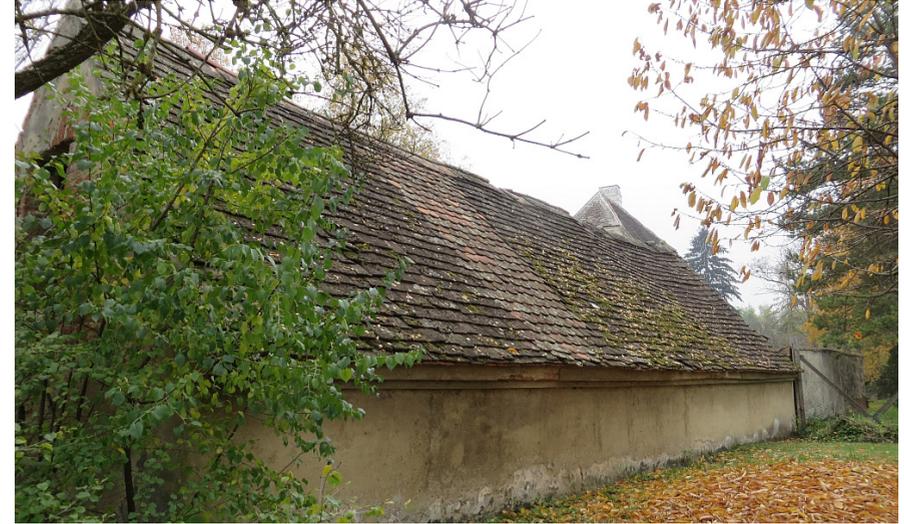
Die Tramdecken sind stark vermorscht und in keinem guten Zustand. Durch entstandene Löcher in der Schalung ist der darüberliegende Dachstuhl sichtbar. Bei den verputzten Außenfassaden treten großflächige Putzabplatzungen auf und an einigen Stellen sind Farbreste sichtbar. An der Nordseitigen Fassade gibt es über die gesamte Länge Schäden im Sockelbereich.

Schäden im Sockelbereich der Nordfassade, Moosbewuchs an der Dachdeckung

Bei dem Nebengebäude sind alle vermorschten Holzelemente vorsichtig zu entfernen und zu ersetzen. Die Dachdeckung muss überprüft und Schäden behoben werden. Für die Wände, Türen und Fenster gilt das gleiche wie für das Mühlengebäude.
