DIPLOMARBEIT

BURG GÜSSING - UJLAKYTURM

Denkmalpflegerisches Gesamtkonzept für die Burg Güssing mit besonderem Augenmerk auf den Ujlakyturm.

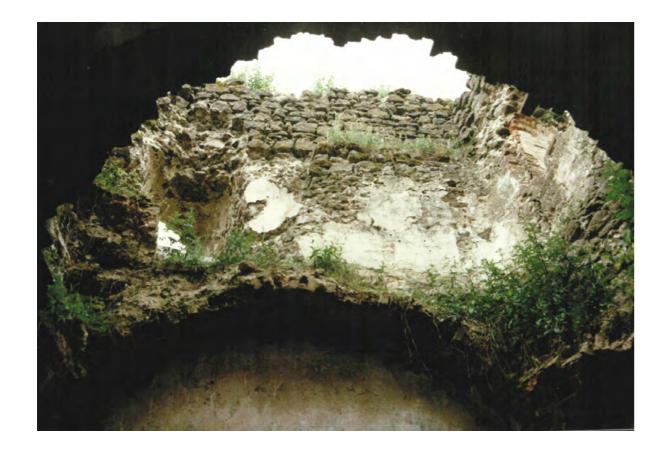
ABB 78
Eingestürztes Tonnengewölbe im Raum U02-01. Aufgenommen im Juli 1987.

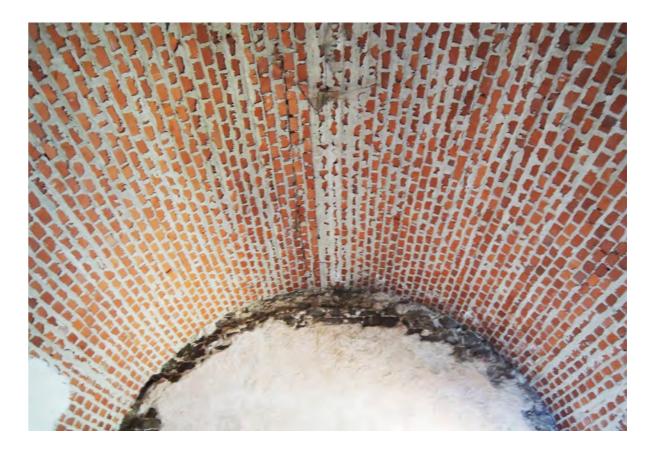
ABB 79
Wiederhergestelltes Tonnengewölbe im Raum U02-01. Aufgenommen im Februar 2016.

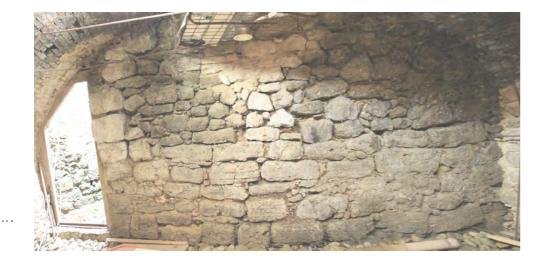
ABB 155 Wand U01-03-a

Schäden: Salpeter-Ausblühungen am Ziegelmauerwerk

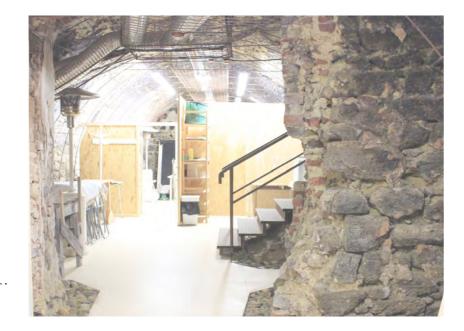
ABB 157 Wand U01-03-c

Schäden: Verkrustung der Ziegel ab 145 cm

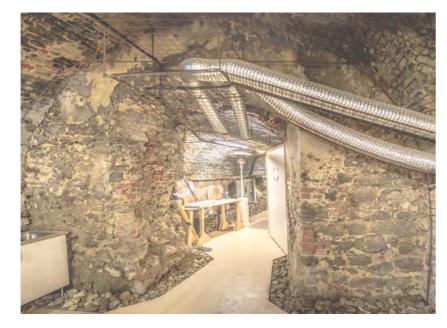
ABB 164 Wand U01-05-c

Schäden: Verfärbung und Verkrustung des Ziegelmauerwerks

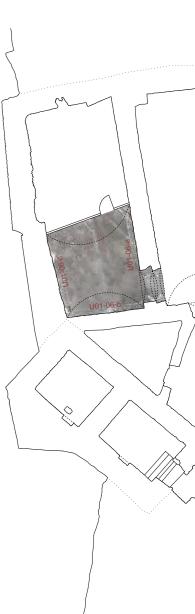
ABB 170 Wand U02-01-a

Schäden: einzelner Ziegelausbruch

bioligischer Befall

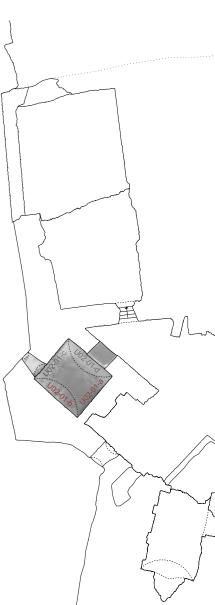
ABB 172 Wand U02-01-c

Schäden: Putzabplatzung

Ritzspuren im Putz

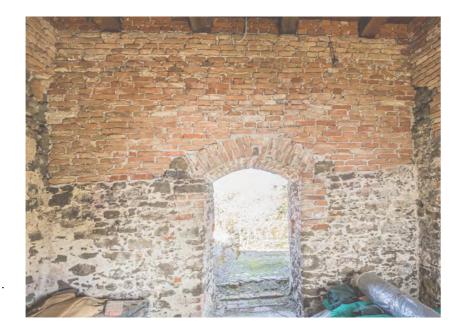
ABB 177 Wand U03-01-a

Schäden: Ziegelausbrüche vereinzelt und im Verband

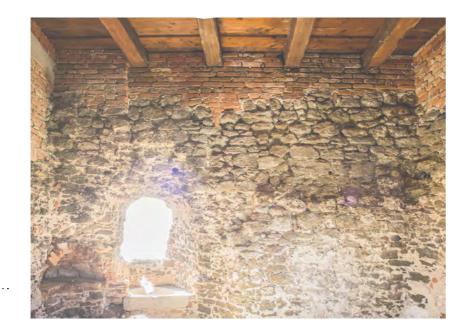
ABB 179 Wand U03-01-c

Schäden: Riss im Bruchsteinmauerwerk

Risse im Ziegelmauerwerk der Nische
