Diplomarbeit

Das Graggaberggut - Bestandsaufnahme und Revitalisierung

Caroline Pflügl
0906010

Wien, am 22.05.2017

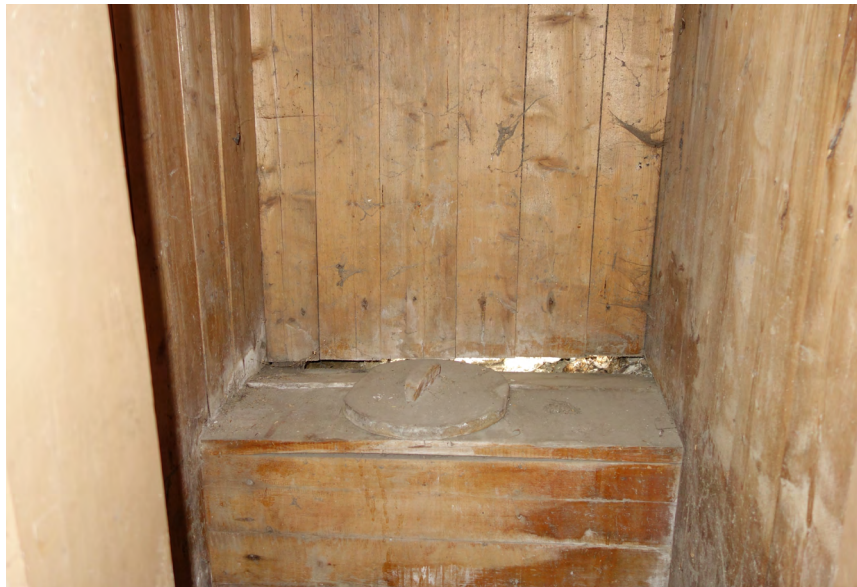
Decke abgestürzt, Feuchtigkeitsschäden

Abb. 73 Trockentoilette Innenansicht

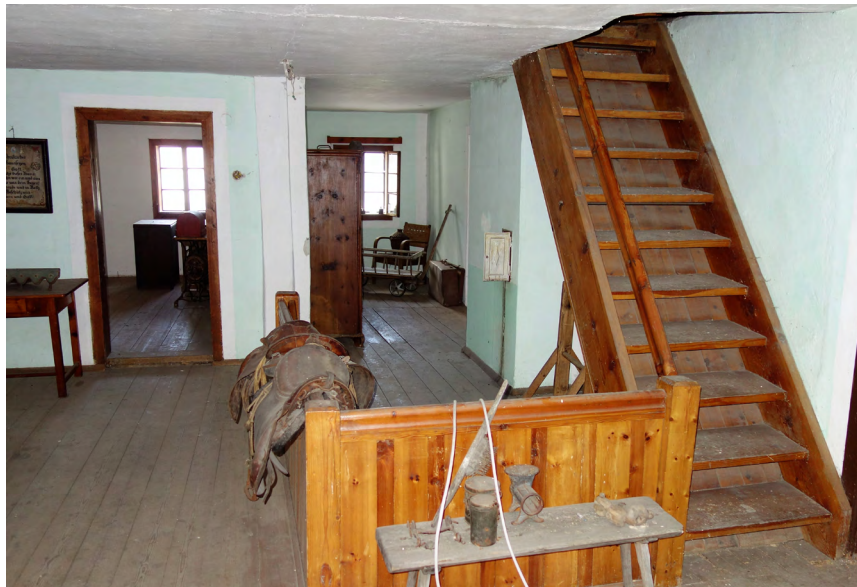
Abb. 86 Innenansicht Gang

Gang ist im südlichen Bereich in sehr gutem Zustand, während er im nördlichen Gebäudeteil durch Feuchtigkeitsschäden stark in Mitleidenschaft gezogen wurde.

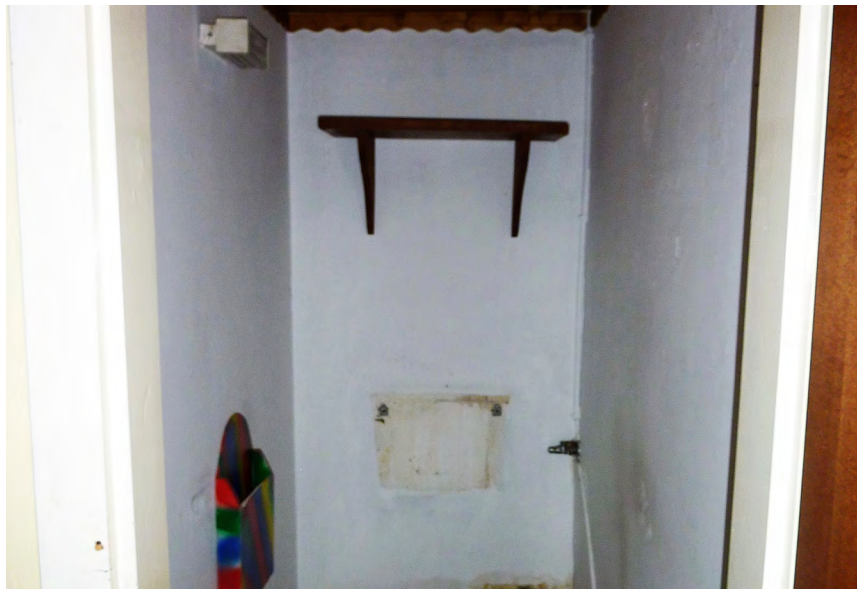
Feuchtigkeitsschäden und Schimmel an der Decke

Abb. 101 Innenansicht WC

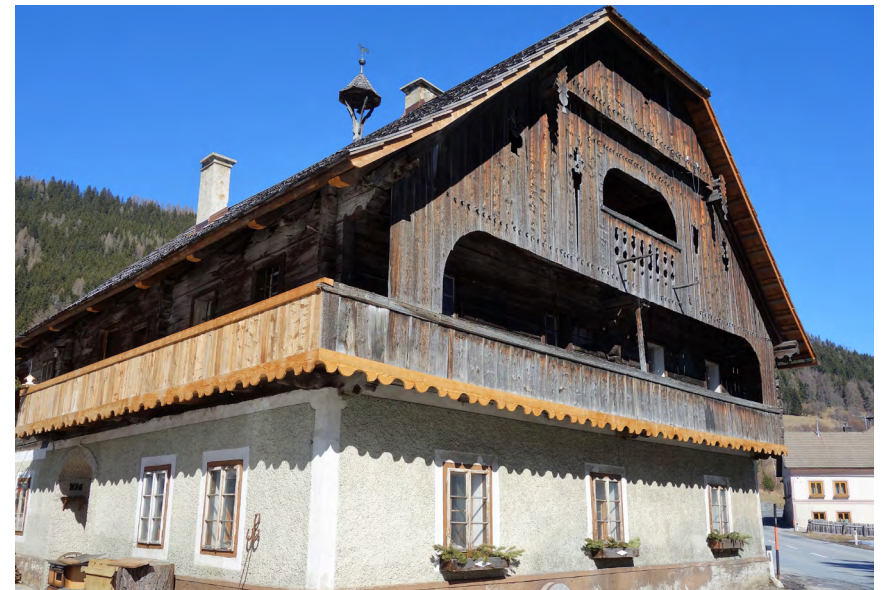
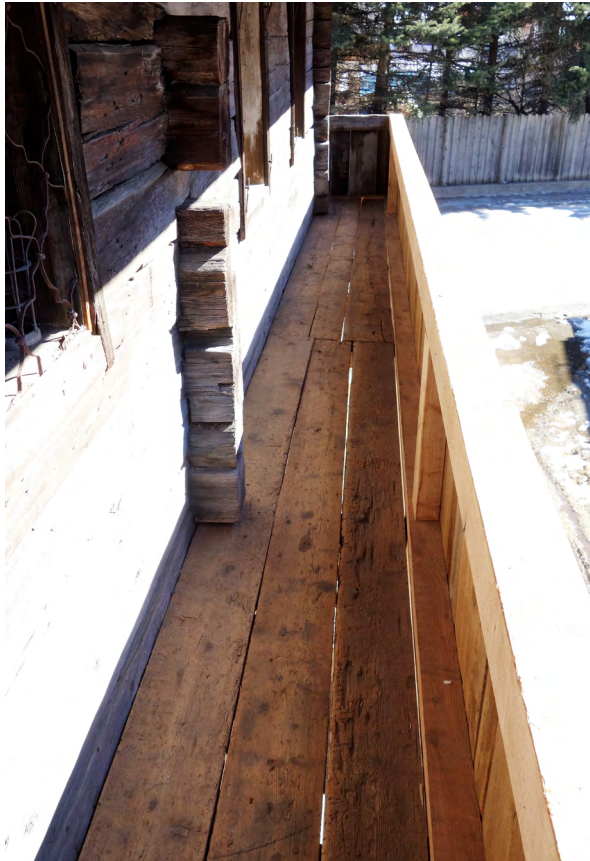
Von außen ist das Wohnhaus in gutem Zustand zu sein, lediglich im Sockelbereich blättern Putz und Farbe ab (siehe Abb. 46). Ein durchaus größeres Problem stellte der morsche Balkon dar, bei dem nicht nur die seitlichen Geländerbretter teilweise fehlten, sondern auch die Konstruktion im westlichen Bereich stark beschädigt war (siehe Abb. 107). Im Herbst 2016 veranlasste der Eigentümer die Sanierung des Balkons. Die morsche Konstruktion wurde durch neue Holzträger und Bodenbretter ersetzt. Das Geländer wurde mit gebeizten Fichtenbrettern erneuert und die Ornamentbretter für den unteren Balkonabschluss wurden von einem Zimmerer nach den noch vorhandenen, originalen Brettern angefertigt.

Abb. 135 Gank im März 2017

Abb. 136 Gank im März 2017

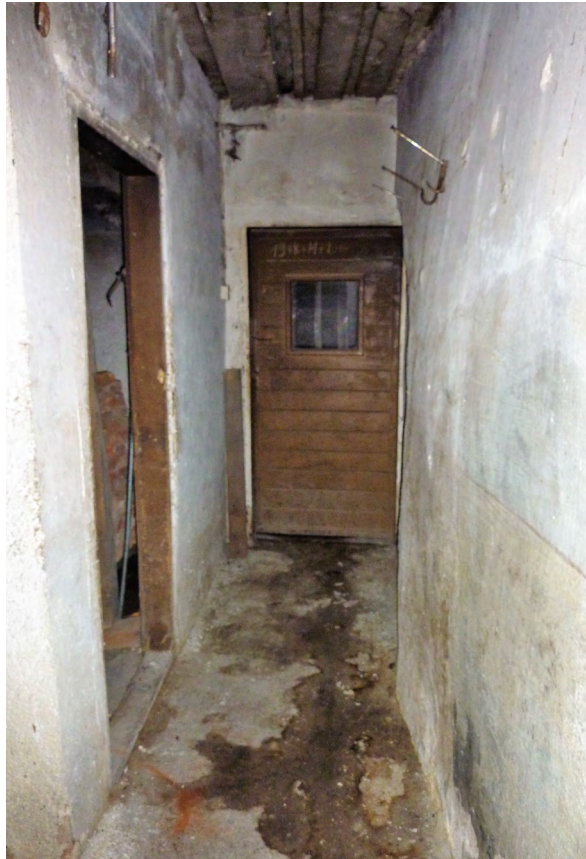
Generell ist festzuhalten, dass es im gesamten Wohnhaus kaum einen rechten Winkel gibt und auch die Raumhöhen innerhalb eines Zimmers sehr variieren. Besonders deformiert ist die Wand zwischen Gang (Raumnummer 11) und Speisekammer (Raumnummer 04), sie weist eine starke Wölbung Richtung Gang auf. Auch in diesem Bereich sind Feuchtigkeitsschäden am Boden auszumachen.

Abb. 138 Verformte Wand im Gang

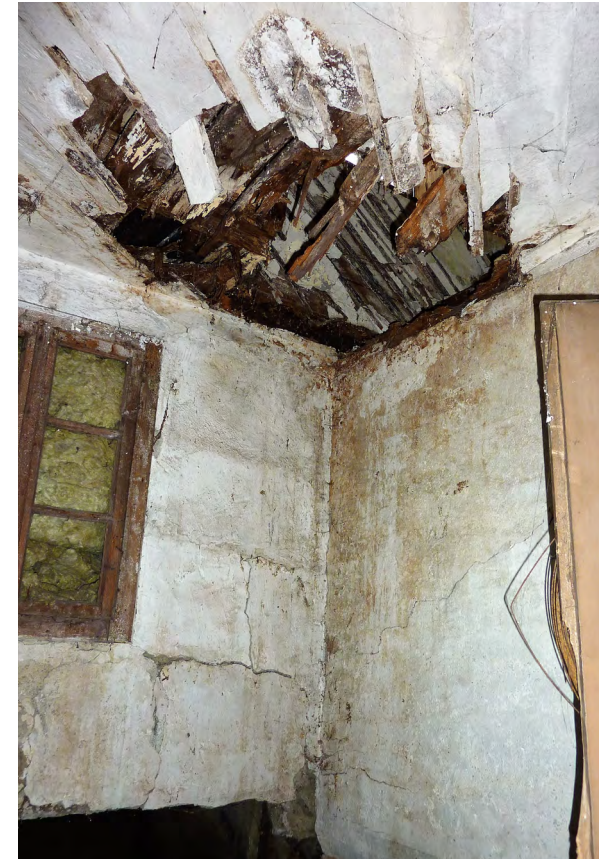
Der Vorraum (Raumnummer 07) ist ebenfalls in sehr schlechtem Zustand. Die Decke zum Obergeschoss droht abzustürzen, beziehungsweise ist in einem Bereich bereits durchgebrochen. Zudem sind im Mauerwerk Risse ersichtlich.

Abb. 139 Morsche Decke zwischen Erd- und Obergeschoss

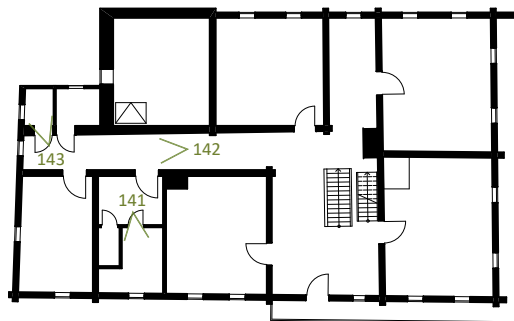
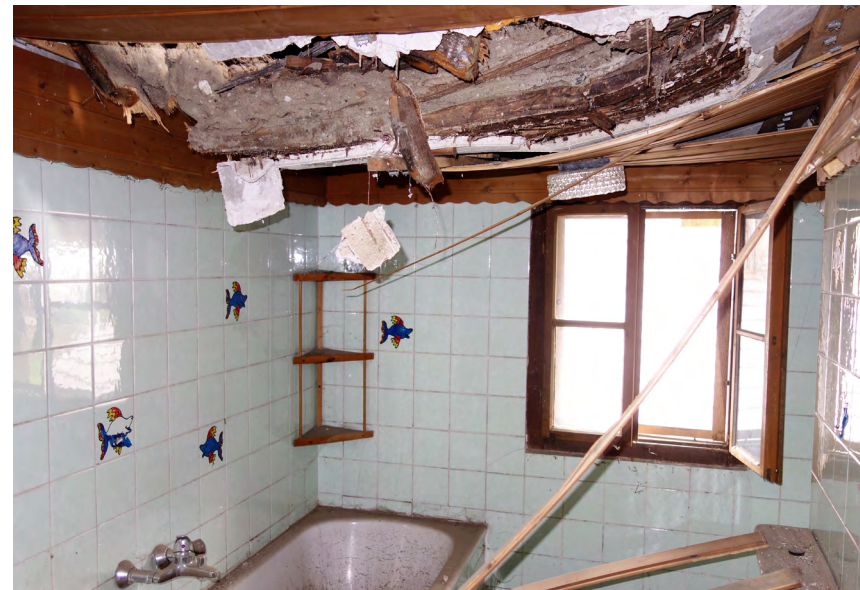
Im Obergeschoss des Wohnhauses sind die Schäden durch das ehemals undichte Dach ebenfalls im nördlichen Teil ersichtlich. An der Decke im Vorraum (Raumnummer 21) und an der Wand im WC (Raumnummer 20) sind Schimmelflecken zu erkennen. Im nachträglich eingebauten Badezimmer herrscht dringender Handlungsbedarf. Im Juli 2016 hing die Decke bereits durch (siehe Abb. 103) und drohte einzustürzen. Zwei Monate später waren die Bretter der Vertäfelung bereits herabgestürzt und die Decke biegt sich immer mehr durch (siehe Abb. 142). Der Eigentümer wird die Decke zur Gänze entfernen und durch eine neue Konstruktion ersetzen.

Abb. 140 Schäden im Obergeschoss

Abb. 141 Badezimmer im Herbst 2016

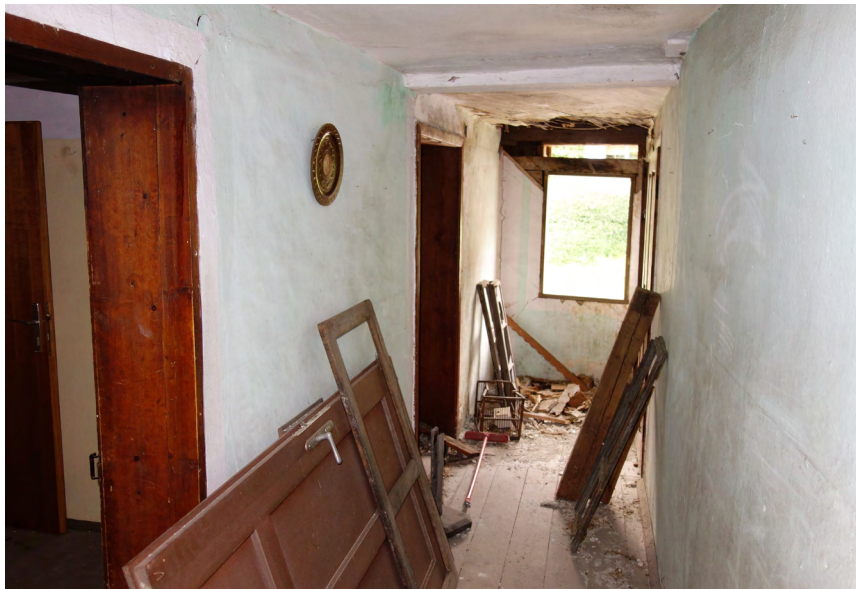
Ein besonders großes Problem stellen der nördliche Gangabschluss und die Trockentoilette dar. Hier ist sowohl die Decke zum Erdgeschoss als auch zum Dachraum durchgebrochen.

Abb. 142 Herabgestürzte Decke im Gang

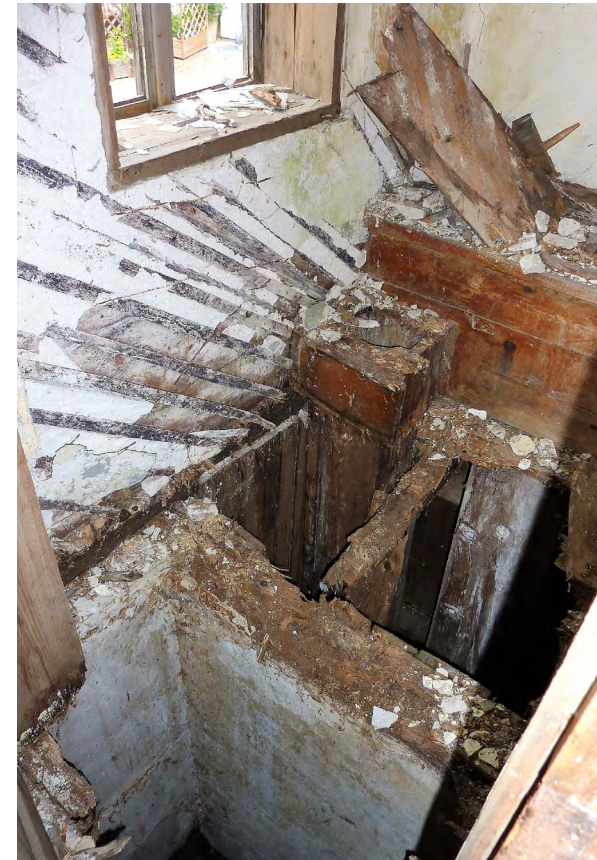
Abb. 143 Durchgebrochener Boden in der Trockentoilette

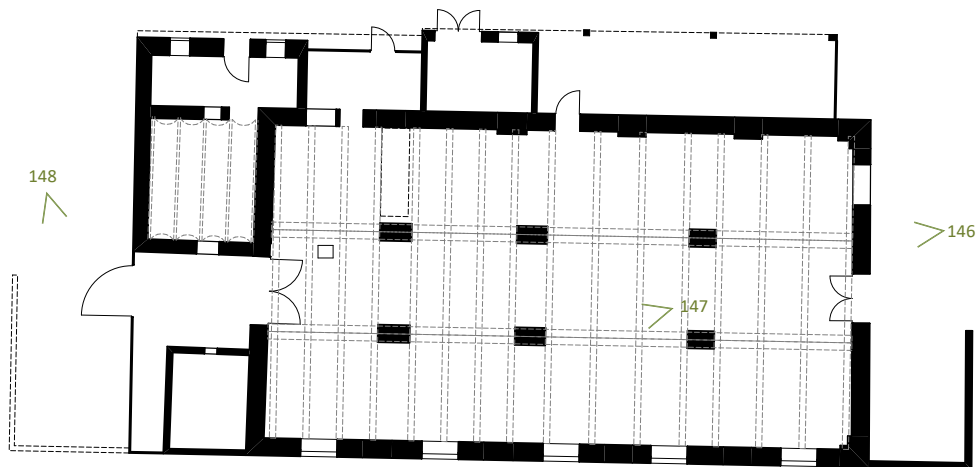
Von außen ist das Stallgebäude in relativ gutem Zustand, die östlichen Anbauten wurden wie das Wohnhaus mit neuen Schindeln gedeckt und das restliche Dach mit Eternitdeckung dichtet noch gut ab. Lediglich an der Süd- und Ostfassade löst sich an manchen Stellen der Putz und das Steinmauerwerk kommt zum Vorschein. Der südseitige Anbau bestand lange Zeit nur mehr aus den Mauern und die Dachkonstruktion war nicht mehr vorhanden (siehe Abb. 54). Im Herbst 2017 ließ der Eigentümer diese Konstruktion wieder herstellen und das Dach mit Fichtenbrettern decken.

Abb. 144 Schäden im Erdgeschoss

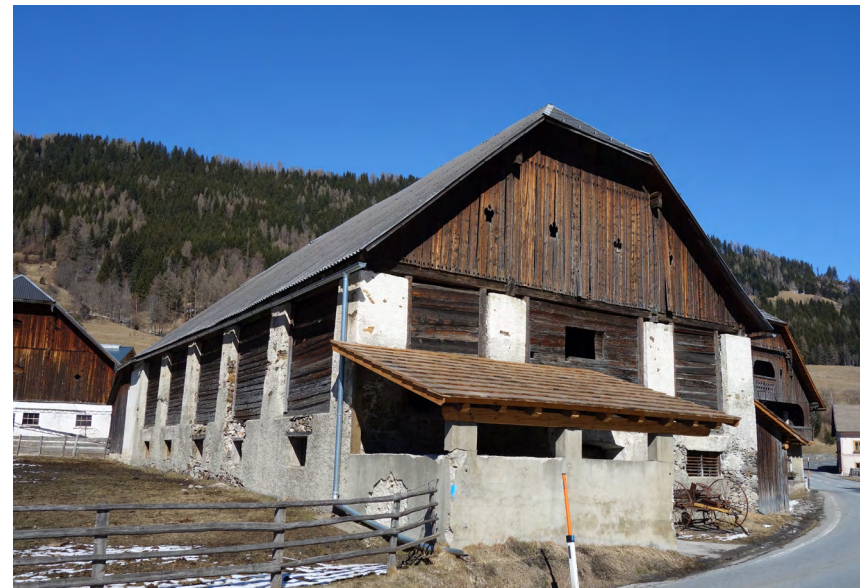
Abb. 145 Saniertes Dach vom Anbau

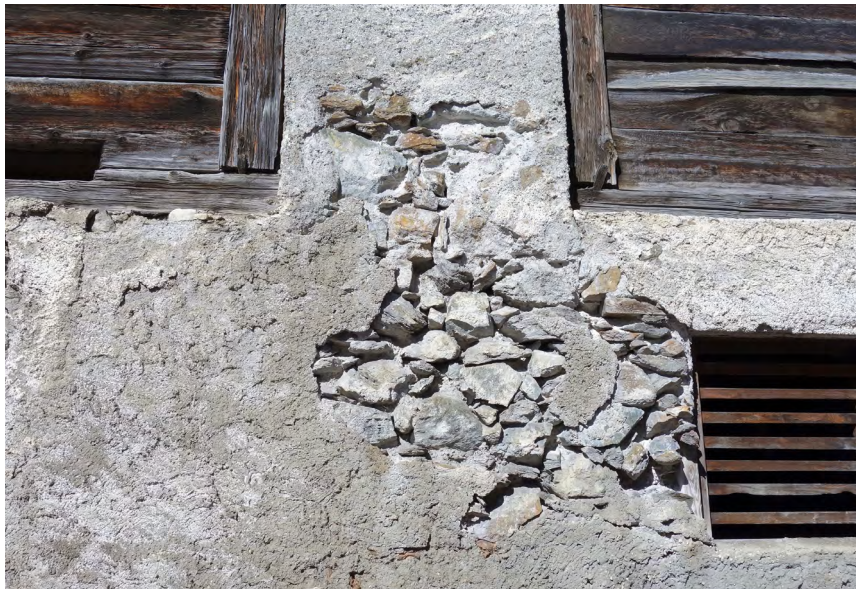
Im Inneren des Stallgebäudes sind die Tenne und der Dachraum gut erhalten, sowohl die Stuhlsäulen als auch der Dachstuhl sind in gutem Zustand. Problematischer ist die Situation im Erdgeschoss, denn hier muss die Tramdecke im Stall aus statischen Gründen zusätzlich abgestützt werden und die Decke der Stalleinfahrt weist feuchte Stellen auf. Auch der nördliche Anbau ist desolat und einsturzgefährdet. Im März 2017 hat der Eigentümer bereits damit begonnen, die verfaulte Konstruktion abzutragen, um sie anschließend zu erneuern.

Abb. 146 Abgeblätterter Putz an der Fassade
