Johann Staber und das Waldviertel

**der architektonische Beitrag des Architekten zu dieser Region,
gezeigt anhand der Möbelfabrik Bobbin in Gmünd**

Band I

BAND II – RAUMBUCH

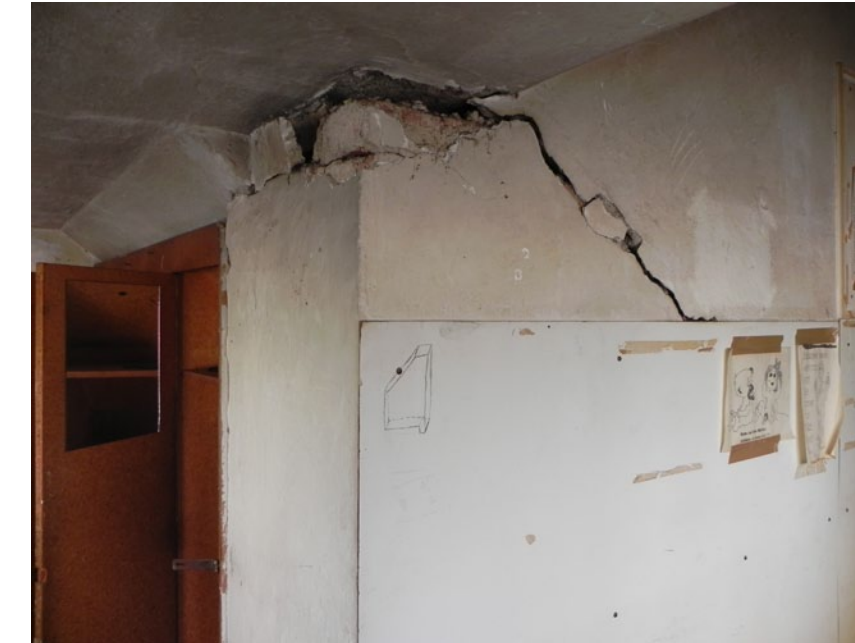
2 Vergleiche R2, S. 020: Die Konstruktion der Treppe funktioniert autark. Die massiv wirkenden Schäden im Registrierraum gefährden die Stabilität des Kopfgebäudes nicht.

ABB. 13
Riss entlang Wand 1.

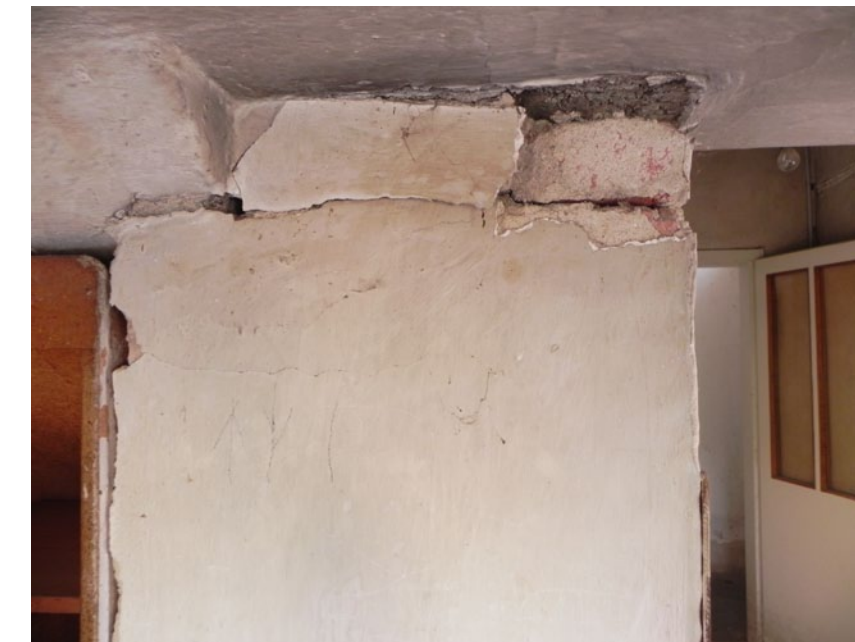
ABB. 14
Schadstelle im Bereich der
Auflagerfläche bei Wand 2.

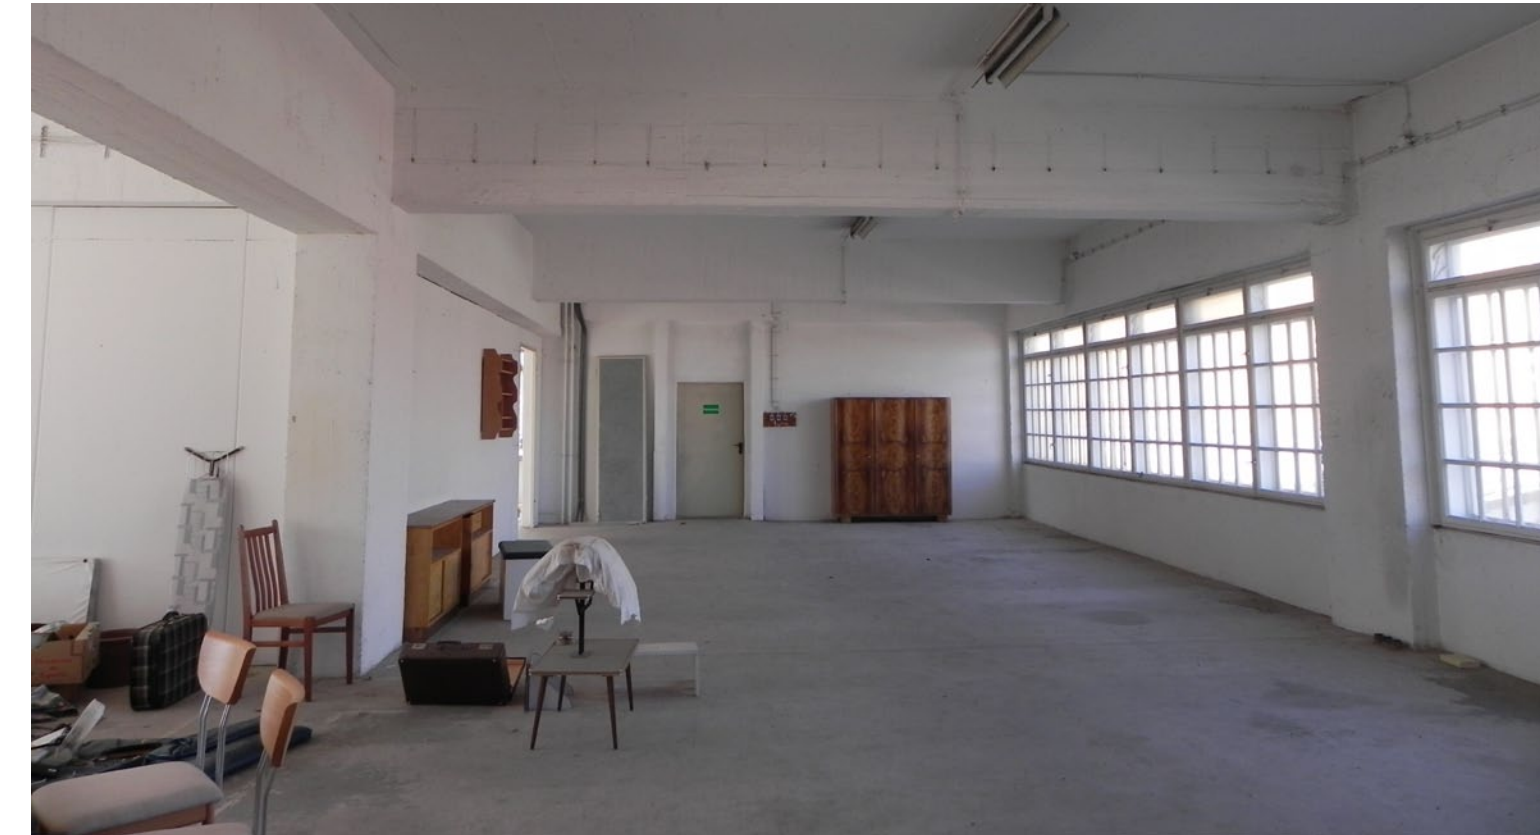
Wegen der weniger intensiven Nutzung, der Raum dient zur Einlagerung alter Möbel, wirkt das zweite Obergeschoß „verwahrloster“ als das darunterliegende. Die größten Schadensbilder finden sich am Boden sowie bei den Fenstern. Bei dem Betonboden ist die Beschichtung großflächig nicht mehr vorhanden. Deutlich ist zu erkennen, dass die Fenster an der Westfassade in einem wesentlich schlechteren Zustand sind, als jene im Osten. Vor allem bei den außen liegenden Fenstern ist das Holz der Rahmen sehr morsch. Die Farbe ist schon stark abgeblättert und in vielen Bereichen kaum mehr zu erkennen. Vereinzelt sind bereits einige Fenstergläser herausgebrochen. Die innen liegenden Fensterrahmen und Beschläge wurden mit weißer Farbe überstrichen.

ABB. 32
Blick auf die Achsen 4 bis 5.

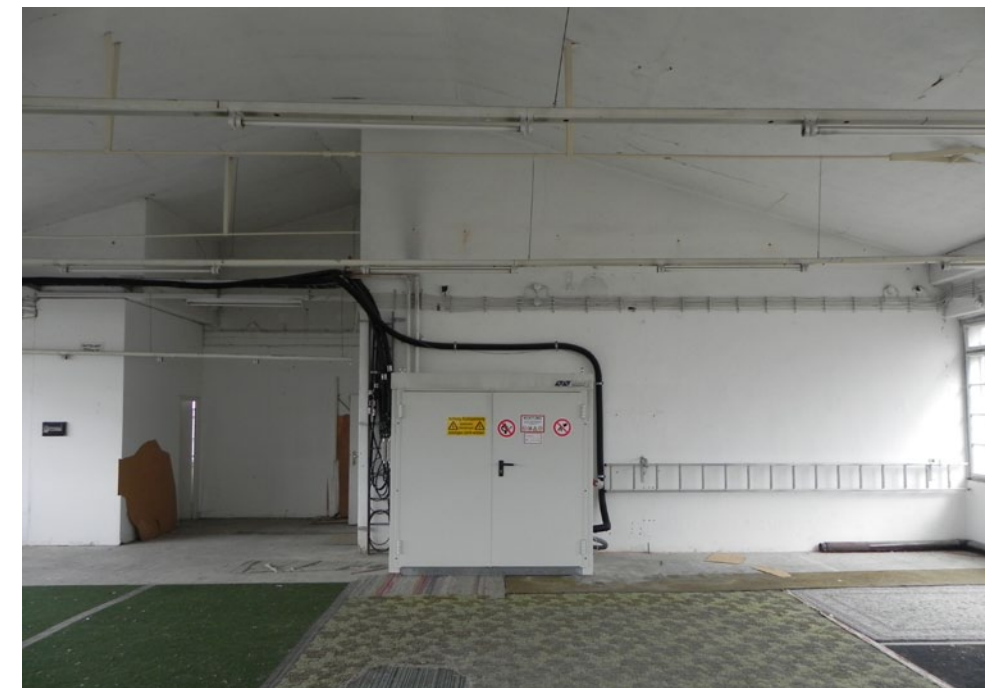
Der Zustand des Dachgeschoßes ist um einiges schlechter als jener in den darunterliegenden Stockwerken. Dies ist wahrscheinlich auch auf die untypische Nutzung, in jedem Fall jedoch auf ausgebliebene Wartungs- sowie Instandsetzungsmaßnahmen in den vergangenen Jahren zurückzuführen. Die Schäden beziehen sich hauptsächlich auf Rissbildungen in den Dachschrägen nahe der Zugstangen sowie auf Wasserschäden. Letztere treten vor allem im Bereich der Dehnfuge auf. Die Westfassade ist davon, wetterbedingt, deutlich stärker betroffen. Weitere, kleinere Wasserschäden befinden sich zwischen Achse 4 und 5, nahe dem Aufzug und im Bereich des Deckendurchbruches zur Liftüberfahrt am südlichen Ende des Gebäudes. Die Fenster im Dachgeschoß befinden sich in einem sehr schlechten Zustand, wobei auch hier die östliche Seite etwas besser erhalten ist. Im Westen ist das Holz der Rahmen schon sehr morsch und die ursprüngliche hellgraue Farbe ist in vielen Bereichen kaum mehr zu erkennen. Viele Fensterscheiben sind bereits eingeschlagen oder herausgebrochen. Zwischen den Achsen 2 und 3 drohen die Fensterbänke abzubrechen, Farbe und Teile vom Putz des darunterliegenden Mauerwerkes sind bereits abgeblättert. Am Boden kam es in diesem Bereich zu Schimmelbildung und Rissen. Die Toiletten im Norden sind stark verschmutzt und nicht mehr in Betrieb.

ABB. 37
Blick auf die Achsen 4 bis 5 mit elektrischen Betriebsraum.

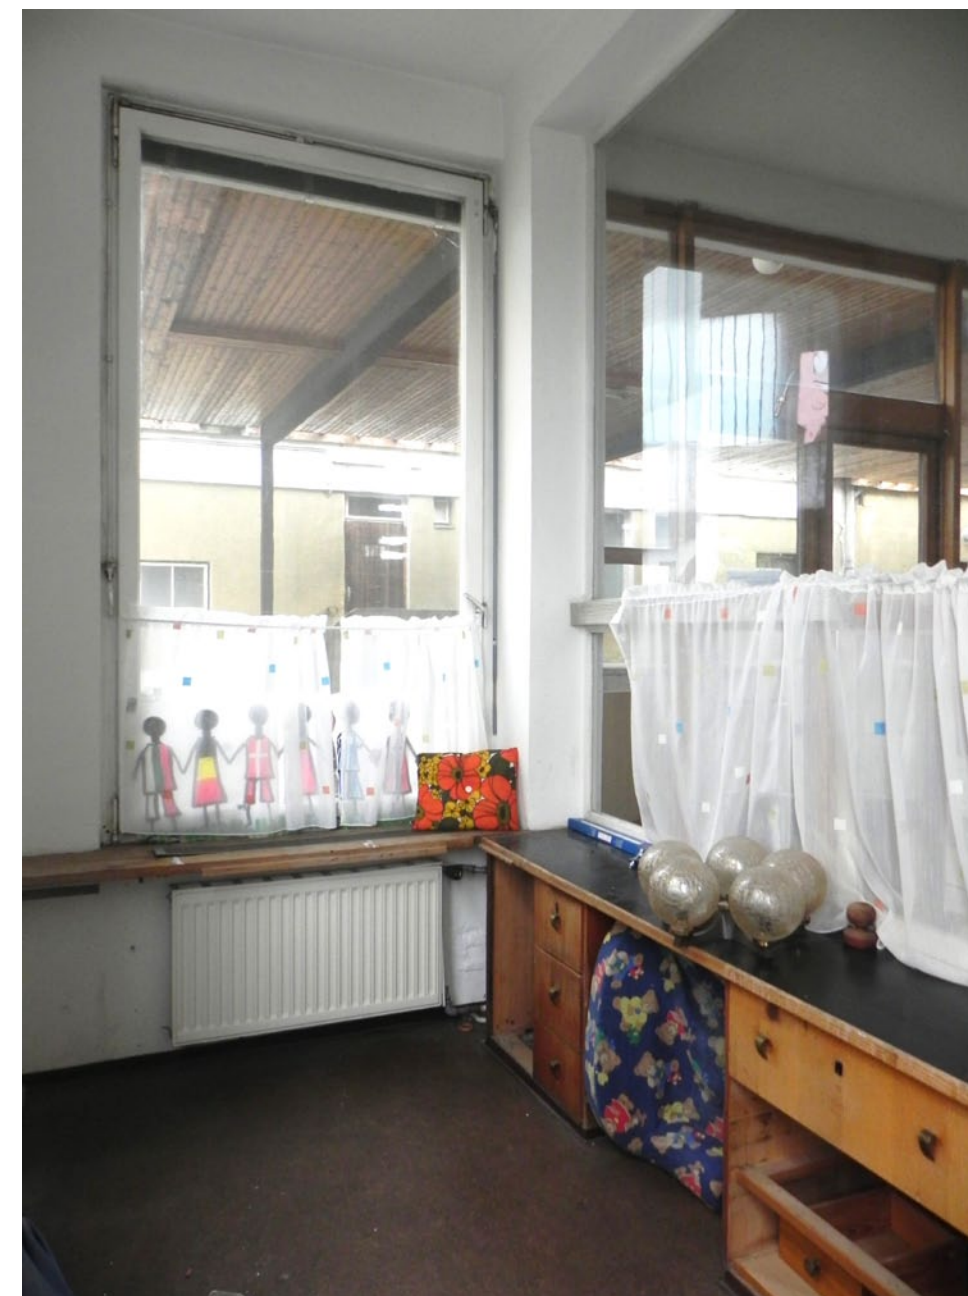
78

Vor allem in Bezug auf die Ausstattung lassen sich im Portierraum einige Mängel ausmachen. Viele wichtige Elemente der ursprünglichen Möblierung fehlen und machen eine Reparatur, im Falle einer neuerlichen Nutzung als Empfang, dringend notwendig. Teile von der Ablage sind abgebrochen, bei der Kommode entlang von **Wand 4** fehlen zwei Laden sowie eine Türe. Bei dem linken Fenster im Bereich von **Wand 2** ist das Fensterbrett abgebrochen.

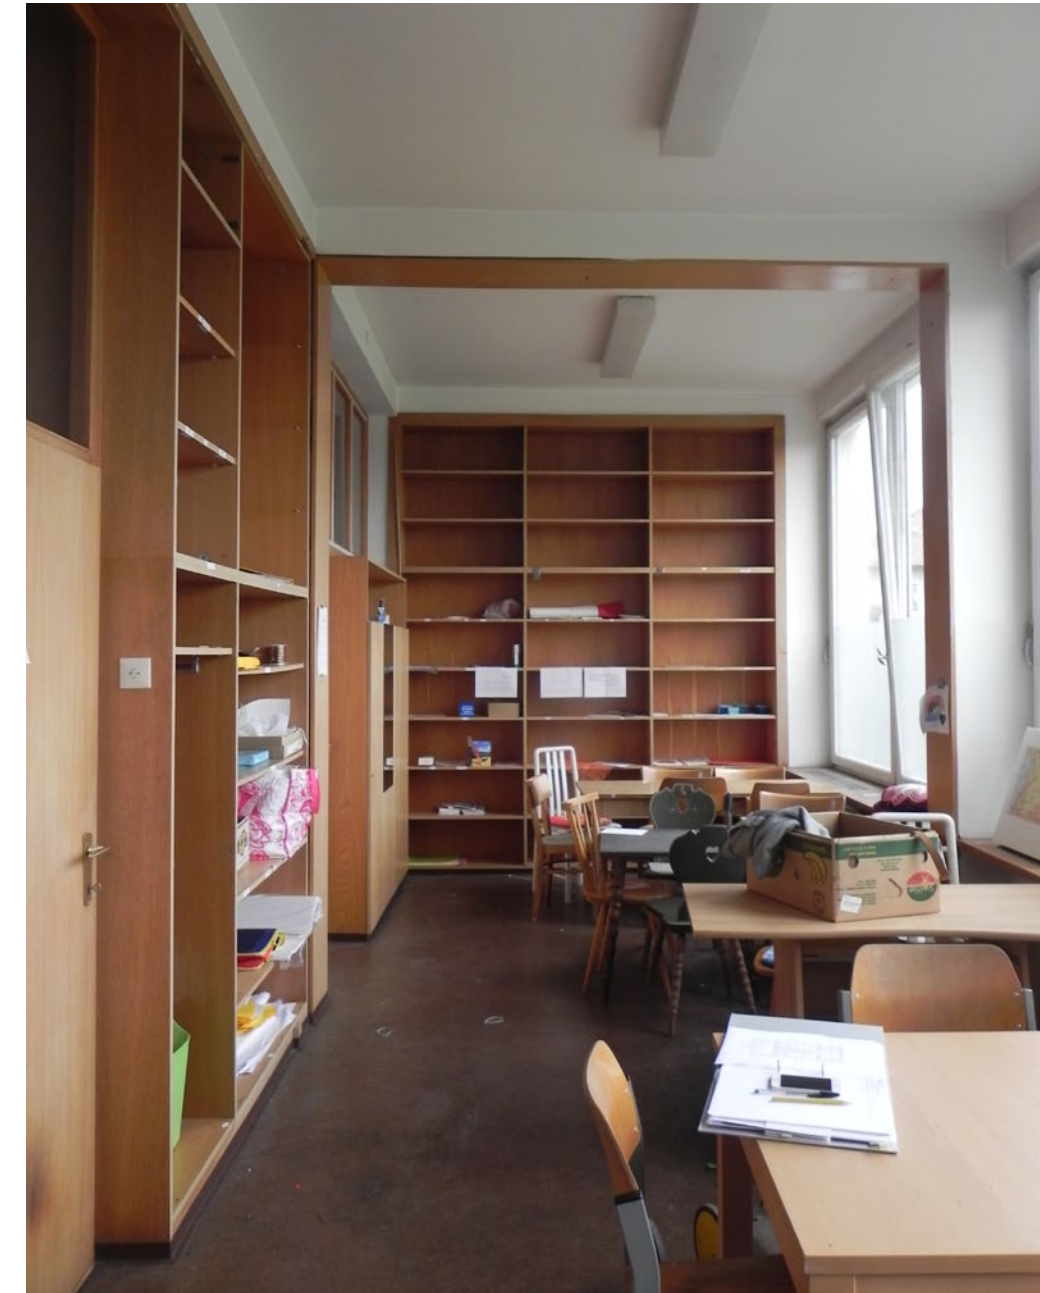
105

Die Bausubstanz befindet sich in einem guten Zustand, einzig im Bereich der Einbauten lassen sich kleinere Mängel ausmachen. Der Einbauschränk bei **Wand 1** weist an sich keine Schäden auf. Lediglich die einfassende Latte ist im Bereich der Stahlbetonstütze etwas verbogen. Bei **Wand 4** hat sich das Holz vom Einbauschränk zwischen den Achsen 3-4 verzogen und der Schrank schließt daher nicht mehr bündig an die Stahlbetonstütze an. An manchen Stellen fehlen hier ebenfalls die Furniere an den Stirnseiten.

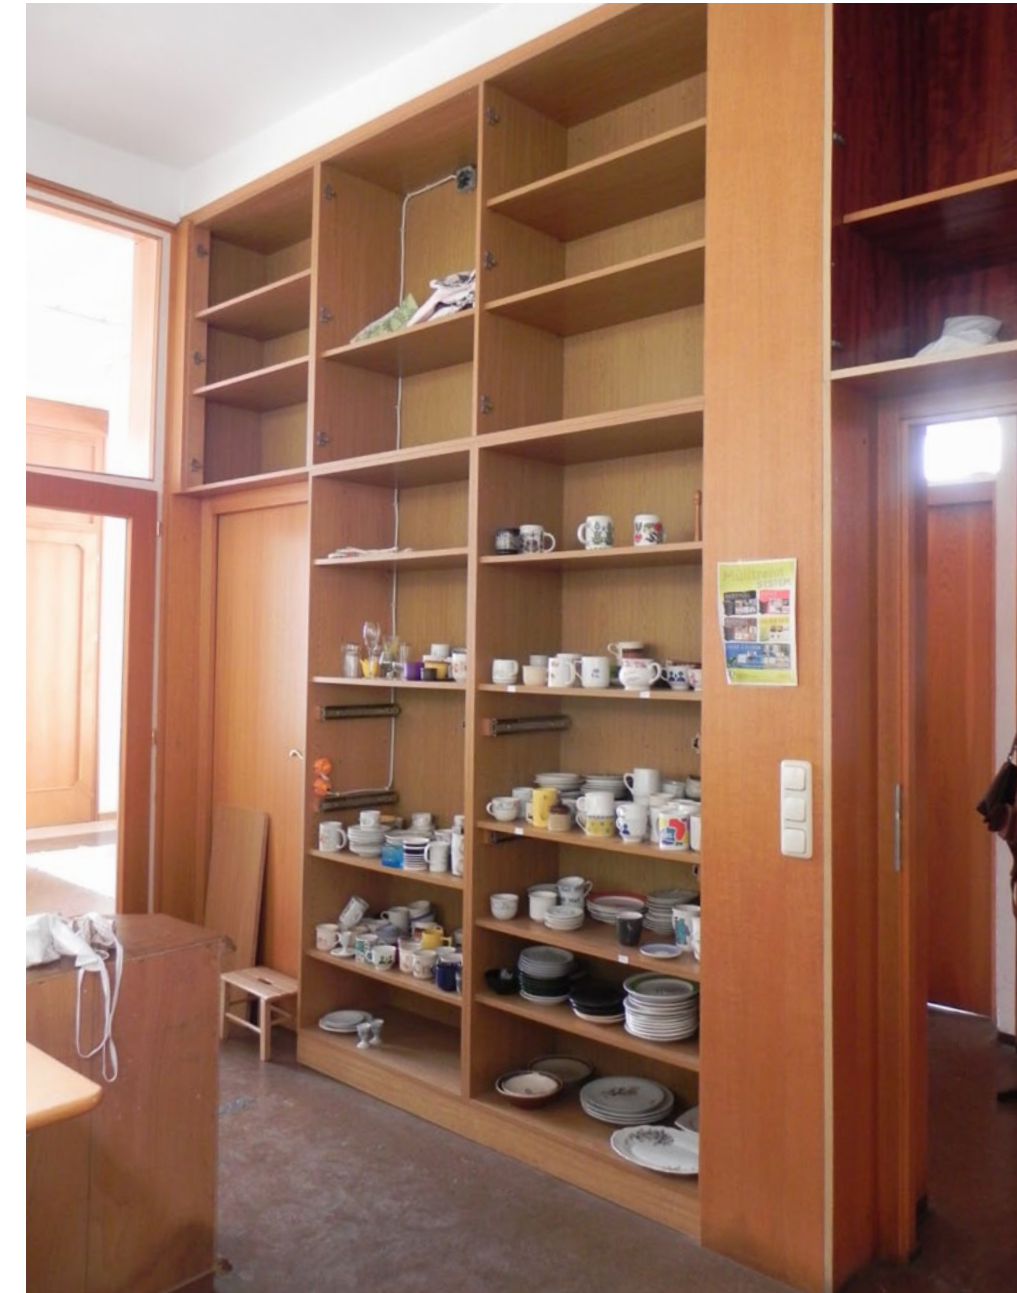
109

Den auffallendsten Mangel in diesem Raum bilden die fehlenden Schranktüren bei **Wand 4**. Die noch vorhandenen Scharniere weisen darauf hin, dass die Einbauschränke in diesem Raum ursprünglich nicht offen konzipiert waren. Im Bereich der Achsen 3-4 fehlt die abdeckende Leiste an der rechten Seite, wodurch der Schrank nicht mehr bündig an die Stahlbetonstütze anschließt.

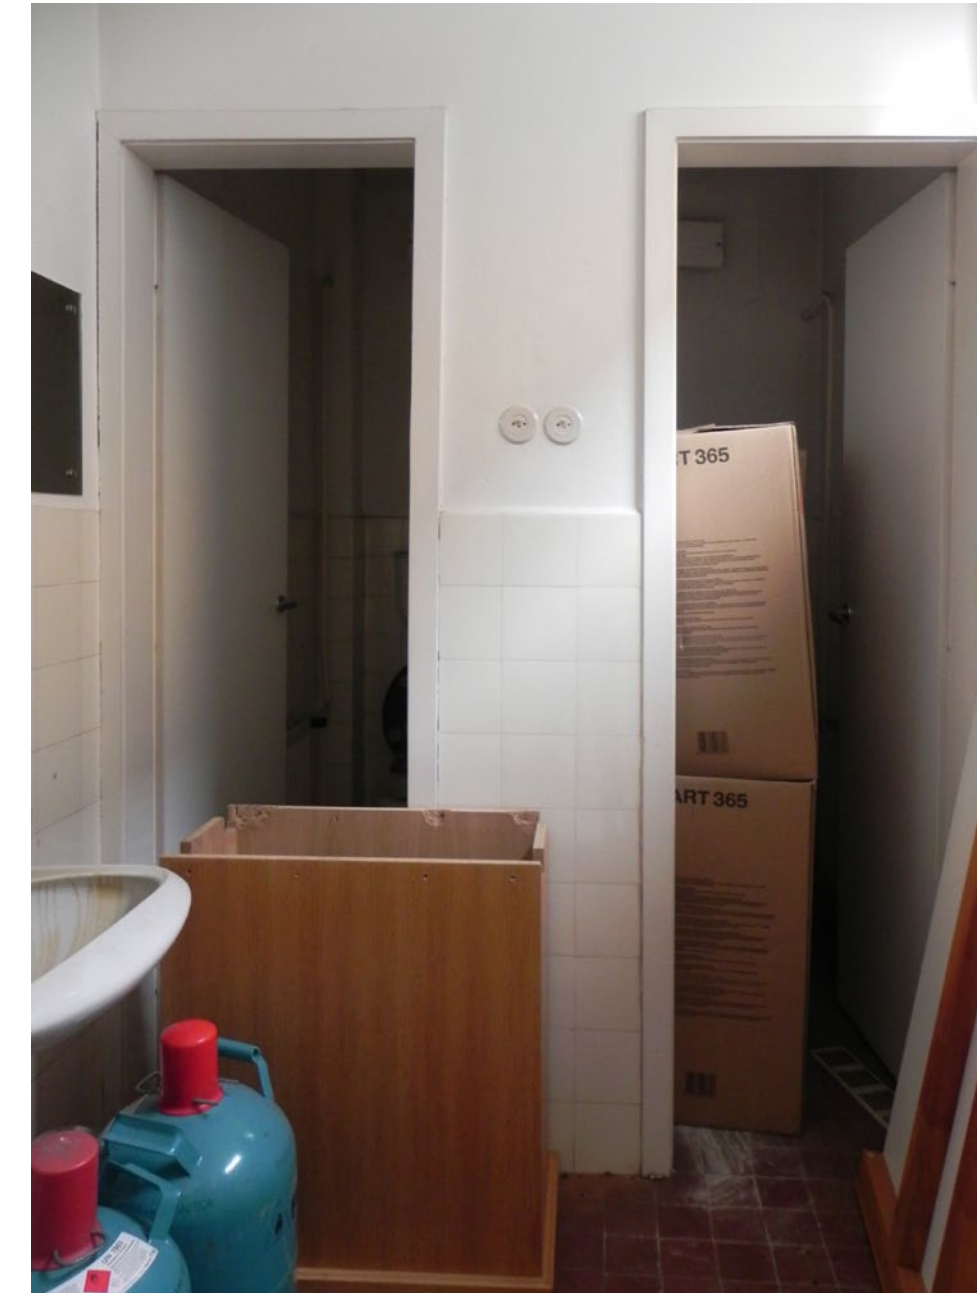
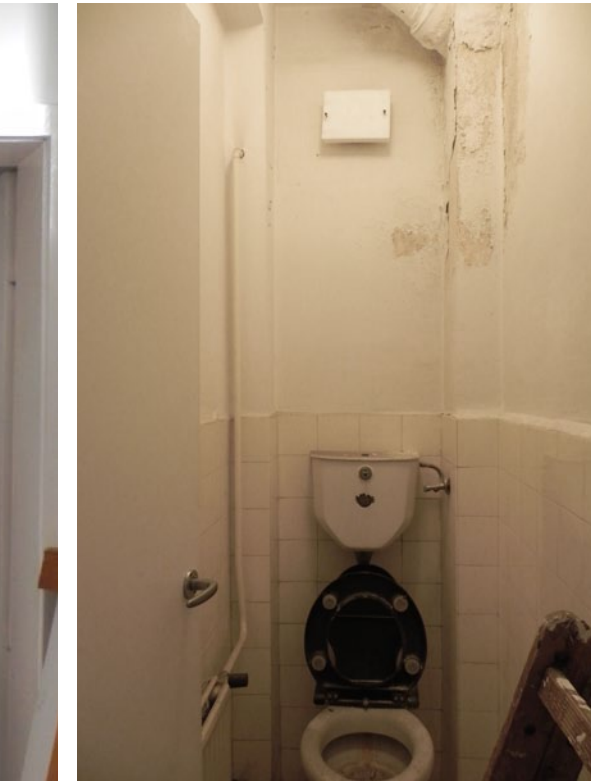
ABB. 120
Raum 11, Vorraum.

Die gesamte Toilette wird nicht mehr genutzt und ist stark verschmutzt. Die Abflussrohre der beiden WCs im 2. Obergeschoß münden sichtig in die Trennwand der Kabinen im 1. Obergeschoß ein. In diesem Bereich zeichnet sich ein Wasserschaden an beiden Seiten der Wand ab.

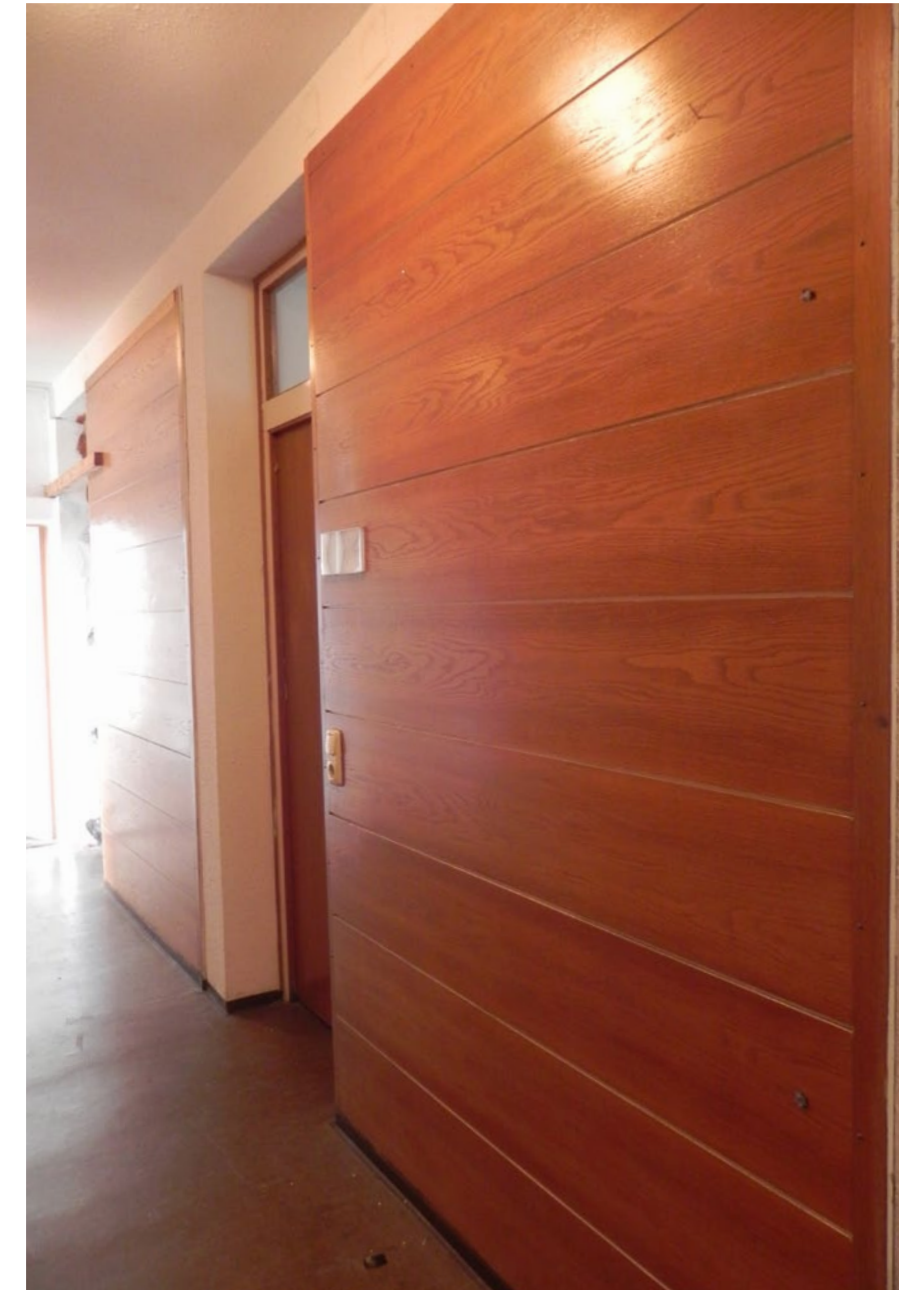
ABB. 131
Raum 13, Längsseite Nord.

Der Gang im zweiten Obergeschoß befindet sich, sowohl im Bezug auf die bauliche Substanz, als auch auf die Leichtbauteile, in einem guten Zustand. Es wurden jedoch schon einige Einbau-Elemente entfernt. In diesen Bereichen sind Schäden am Putz zu erkennen. Zwischen den Achsen 2 und 3, auf der südlichen Seite des Ganges, wurde das gesamte, füllende Wandsystem abgebrochen, wodurch ein großer Durchgang zum angrenzenden Raum R14 entstand. Zwischen den Achsen 4 und 5 fehlt das komplette Türelement (Türblatt, Zarge, Oberlichte), weshalb die lichte Breite des Durchganges nun 87cm beträgt. Eine Holzlatte auf einer Höhe von ca. 250cm stützt in diesem Bereich den angrenzenden Wandverbau provisorisch.

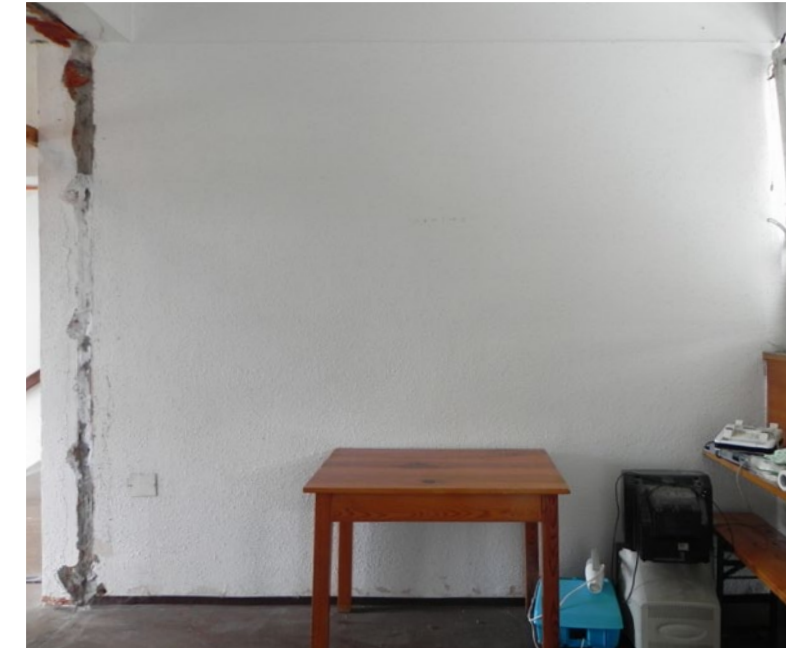
136

Die größte Schadstelle befindet sich zwischen den Achsen 3 und 4. Der Wandverbau wurde in diesem Bereich abgebrochen, wodurch hier ein großer Durchgang zum angrenzenden Gang entstand. Auf ähnliche Weise wurde zwischen den Achsen 4 und 5 die Türe herausgerissen. Durch die Entfernung dieser beiden Bauteile kamen auch Anstrich und Putzoberfläche vom angrenzenden Mauerwerk zu Schaden. Der verbliebene Schrank im Bereich der Achsen 4-5 befindet sich in einem guten Zustand. Bei jenem im angrenzenden Feld sind die Schranktüren nur noch im oberen Bereich vorhanden und lassen sich teilweise nicht schließen, da das Holz sich verzogen hat. Weiters fehlen hier auch einige Regalböden. Der restliche Raum befindet sich in einem guten Zustand. Auszumachende Schadstellen sind wenn oberflächlich. Bei **Wand 1** blättert der Putz im Bereich der Sesselleiste leicht ab und die Grundierung liegt frei. Der Zustand vom Mauerwerk von **Wand 3** kann erst nach einer Demontage der vorgehängten MDF-Platte genau aufgenommen werden.

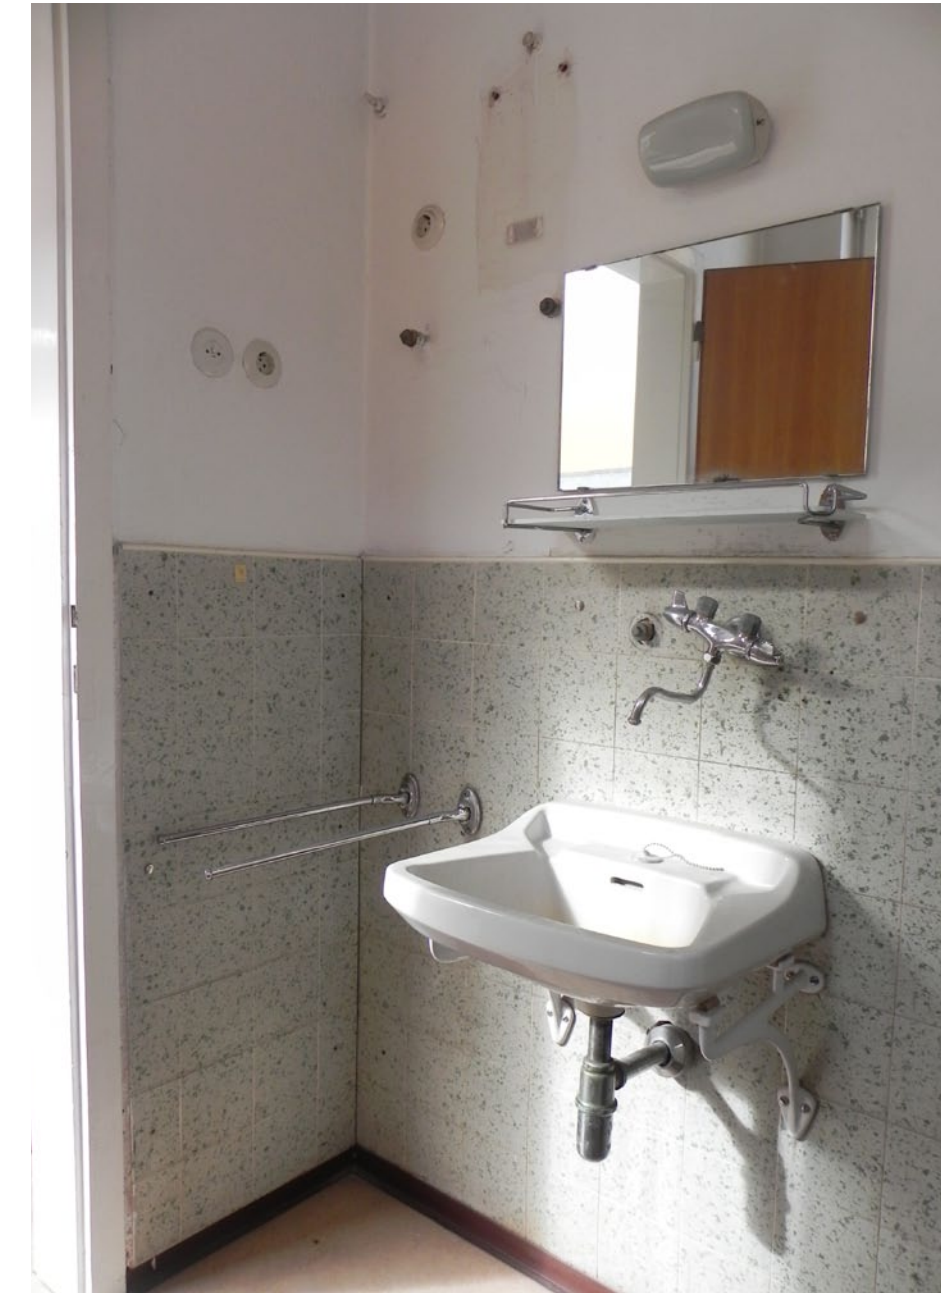
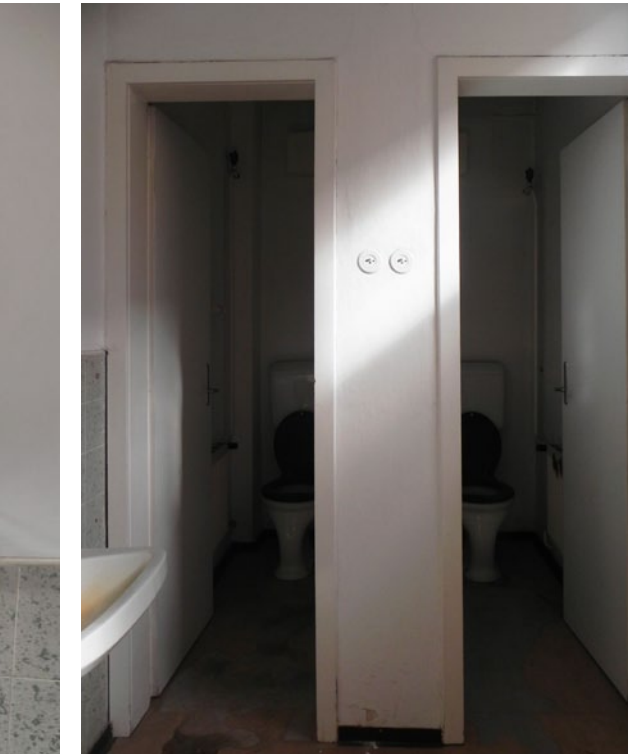
ABB. 161
Raum 21, Vorraum.

Zwar sind die Räumlichkeiten der obersten Toilette stark verschmutzt, die Bausubstanz an sich befindet sich jedoch in einem recht guten Zustand. Der Boden, an dem Feuchteschäden zu erkennen sind, sowie abplatzender Putz in der rechten WC-Kabine bilden hier die einzigen Ausnahmen.

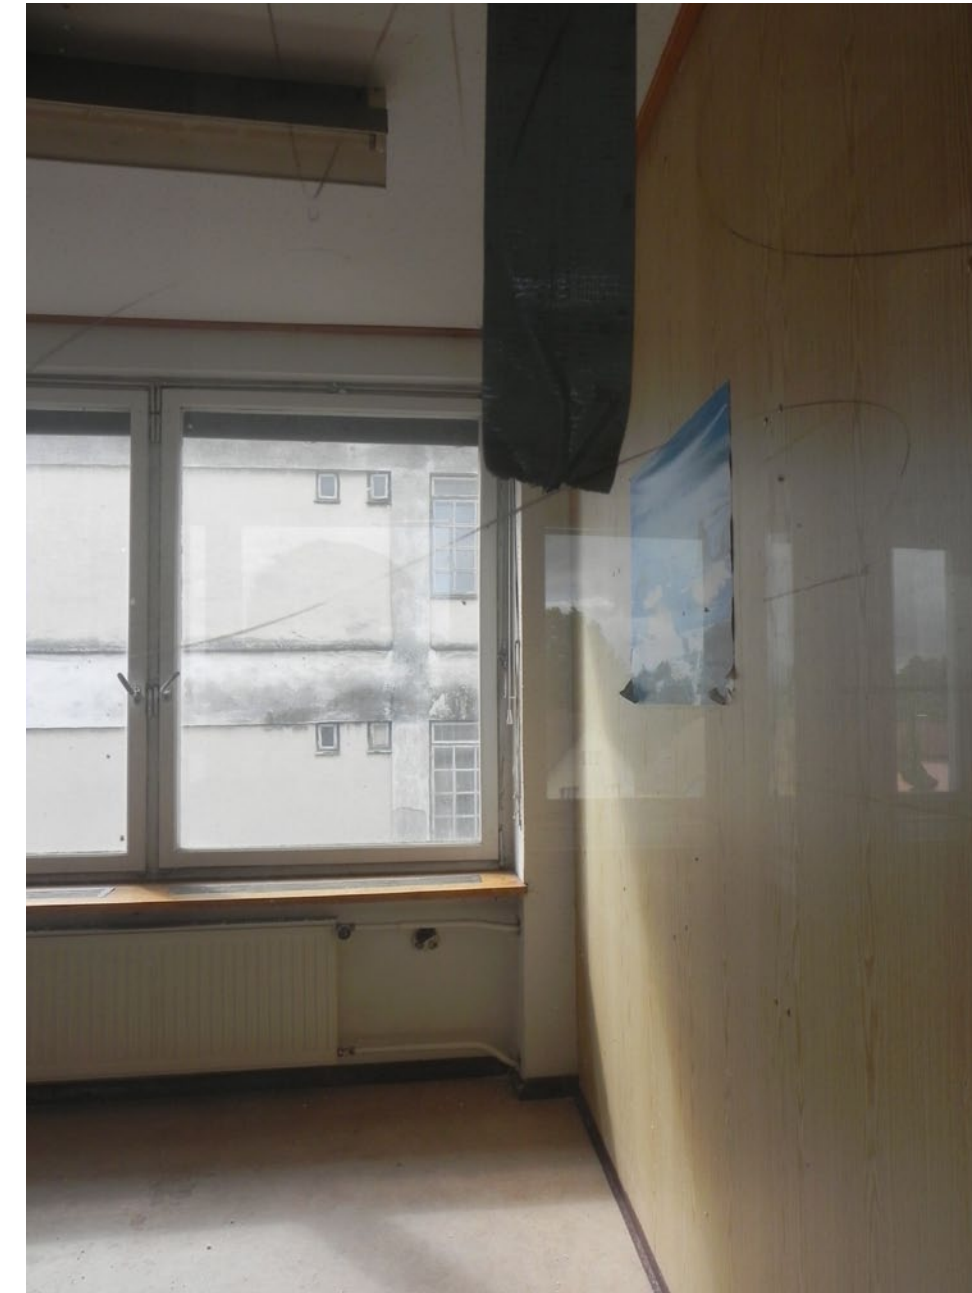
ABB. 173
Raum 24, Wand 2.

Die Untersuchung des Raumes in Bezug auf seine Schäden konnte ebenfalls nur von außen vorgenommen werden. Einziges auffällendes Merkmal war der schlechtere Zustand von **Wand 3**. Dieser bezieht sich jedoch auf Verschmutzungen beziehungsweise Abnutzungen. Die Bausubstanz von *R24* scheint an sich in Ordnung.

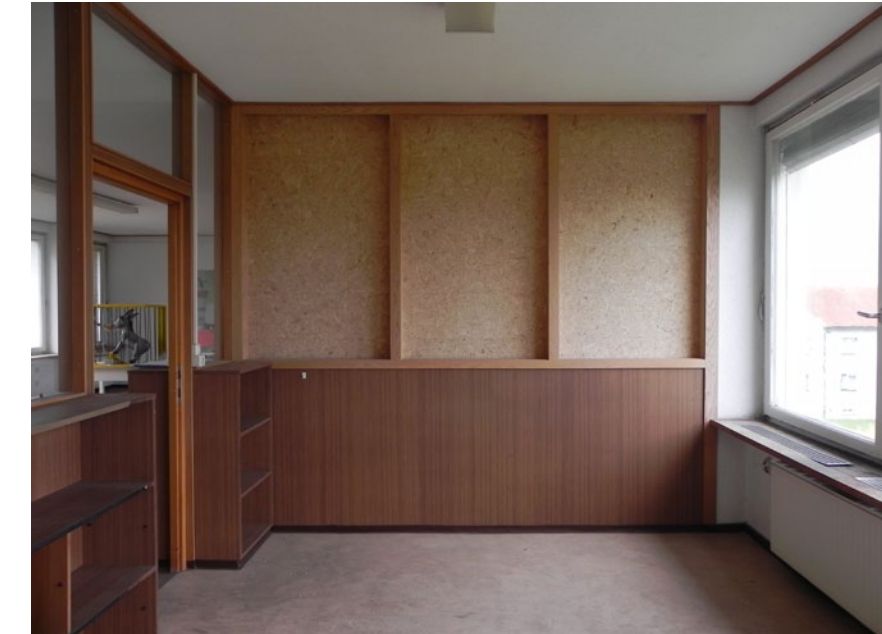
ABB. 175
Raum 25, Wand 1.

Das Holz der Fensterbretter befindet sich in einem schlechten Zustand. Nahe der Laibungen sind Feuchteschäden zu erkennen, gleichzeitig ist das Holz aber auch schon sehr trocken und splittert ab. Die eingelegten Lochbleche biegen sich ebenfalls bereits stark auf. Bei **Wand 3** wurden einige Nägel eingeschlagen, weshalb in diesen Bereichen Farbe und Putz abblättern. Die Leuchtstoffröhren an der Decke sind mit Drähten fixiert.

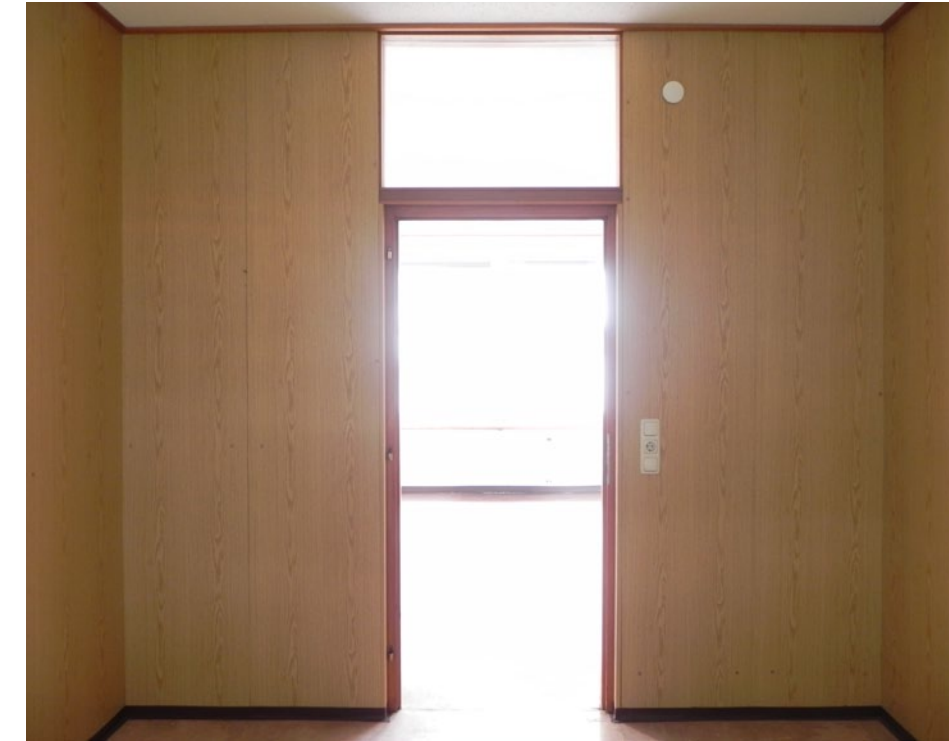
ABB. 178
Raum 26, Wand 4.

Die bauliche Substanz des Raumes sowie auch die furnierten Oberflächen sind in einem guten Zustand. So wie auch schon bei *R25* treten die größten Schäden im Bereich der Fensterbretter auf (feucht und trocken, vergleiche *R25*, S. 144) An der linken Seite ist ein Teil des Fensterbrettes abgeschlagen, an der rechten Seite blättert der Putz im Bereich der Einmündung vom Holz ins Mauerwerk ab.
