Diplomarbeit

NEUES SCHLOSS LENGENFELD

Baugeschichte. Bestandsanalyse. Revitalisierung

Wien, am 24.10.2018

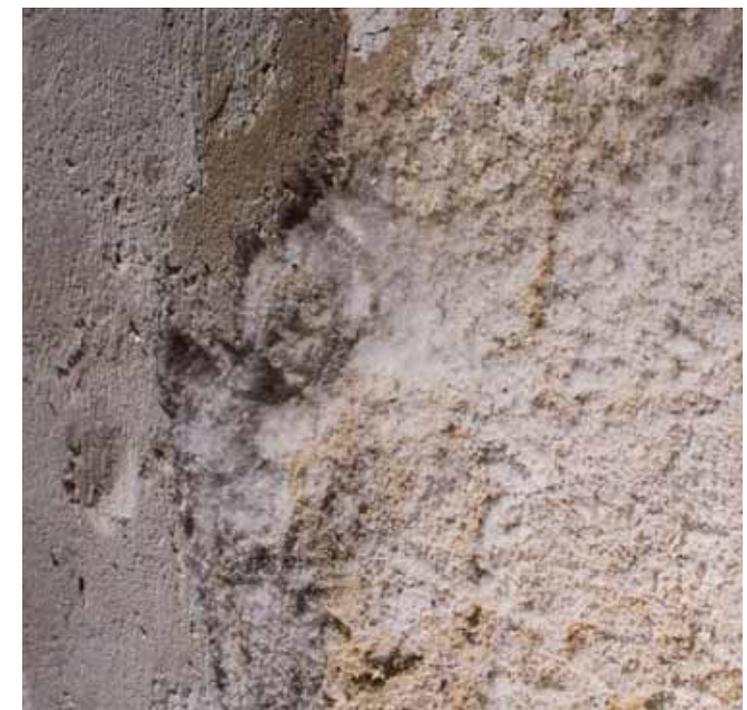
Die Verwendung von neuzeitlichen zementhaltigen Baumaterialien in vielen Bereichen des Objekts verschlimmerte das Problem. Die Abdichtung des Bodens durch einen Zementestrich in den Räumlichkeiten EG_11, EG_12 und EG_14 förderte den Aufstieg der Feuchtigkeit über die Wände. Zementputze sind wenig diffusionsoffen, wodurch die Feuchtigkeit im Mauerwerk gefangen wurde. Folglich stiegen Kapillarwasser und Salze weiter auf und beschädigten noch größere Putzflächen (siehe Abb.78).

Abb.78: Versalzungen und Putzschäden in EG_08 (Türk, 28.03.2018)

Es wird bei einer Nachnutzung unabdingbar sein, die Feuchtigkeitsprobleme unter Kontrolle zu bekommen. Gängige Methoden hierfür sind die Schaffung von Drainagen, das Anbringen vertikaler Feuchtigkeitsabdichtungen im Erdbereich oder die Abgrabung von feuchtigkeitsförderndem Erdreich.

Durch das Einbringen einer feuchtigkeitsstoppenden Trennschicht oder durch Mauerwerksbohrungen und anschließenden Injektionen von verdichtenden oder wasserabweisenden Mitteln kann das weitere Aufsteigen von Kapillarwasser verhindert werden.

Auch die Anwendung von Sanierputzen zur Senkung der Schadsalzbelastung könnte unter Berücksichtigung des Denkmalschutzes angedacht werden.

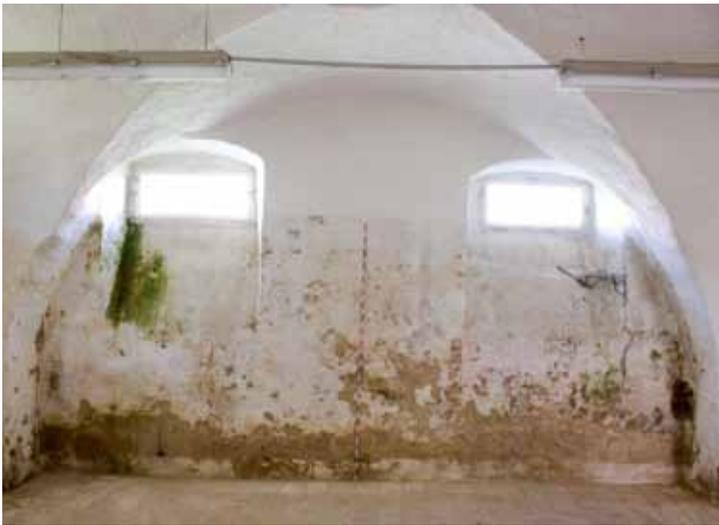
Die Belastung durch die Feuchtigkeit zeigt sich durchwegs in allen Räumen des Erdgeschosses (siehe Abb.79). Mit der kapillar aufsteigenden Mauerwerksfeuchtigkeit werden auch Schadsalze mittransportiert, die sich weiters in die Wände einlagern und Putzschäden (Abplatzungen, Abblattungen, Absandungen) verursachen. Die Ergebnisse (siehe Tab.5) der bauchemischen Untersuchungen (siehe Plan 24) durch Architekt Gerhard Macho im Jahr 2014 zeugen von einer hohen Belastung mit Chloriden und Nitraten. Der Sulfategehalt liegt im mittleren Bereich. Der Feuchtigkeitsgehalt ist erwartungsgemäß zu hoch. Die Tierhaltung und die damit verbundenen stickstoffhaltigen Ausscheidungen haben das Mauerwerk in den Erdgeschossräumen zusätzlich belastet, ebenso wie der Einbau des Schwimmbads in EG_02. Schwefel gelangte durch unreine Niederschlagswässer und Luftverschmutzung von außen in die Mauerwerksstruktur. Umweltbelastungen wie hohe Temperaturunterschiede und Frost trugen ihres

Abb.79: Westwand von EG_18 (Türk, 25.04.2018)

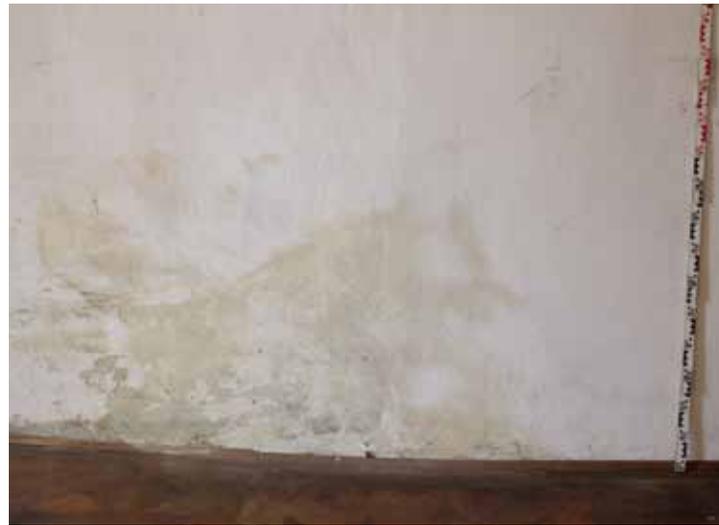
Abb.80: Putzschäden an der Südwand in OG_06 (Türk, 30.03.2018)

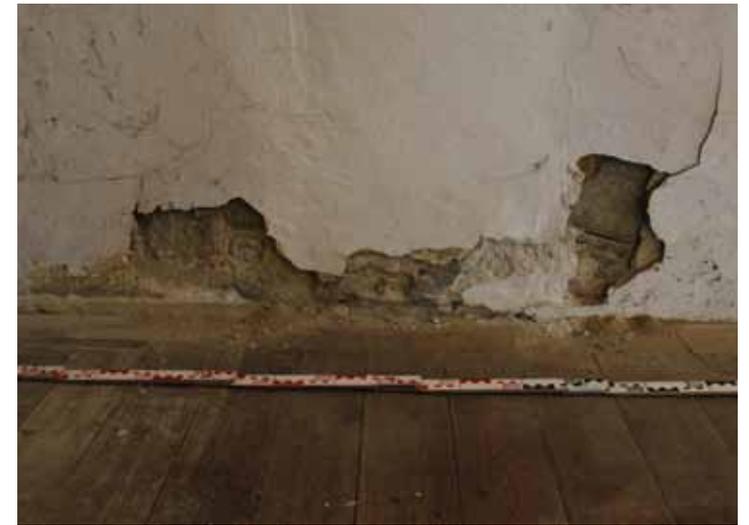
Abb.81: Schadstelle an der Südwand von OG_14 (Türk, 31.03.2018)

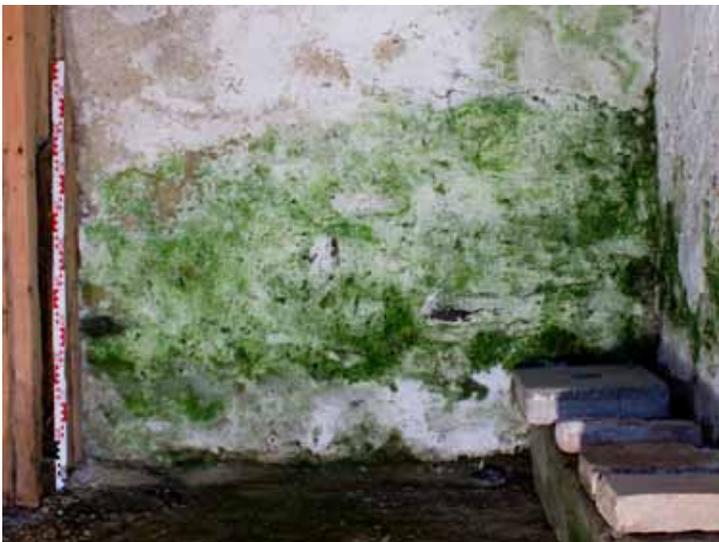
Abb.82: Vermoosungen an der Ostwand in EG_01 (Türk, 26.03.2018)

Feuchte Umgebung zieht weitere pflanzliche und tierische Schädlinge an. In Teilen des Erdgeschosses gibt es Vermoosungen am Putz (siehe Abb.82). Schimmelbefall konnte außer auf den nachträglich eingestellten Zwischenwänden aus Holz in EG_18 nicht gesichtet werden. Diese wurden im Juni 2018 entfernt. Zehetgruber vermutete 2014 in EG_01 Pilzbefall.⁶

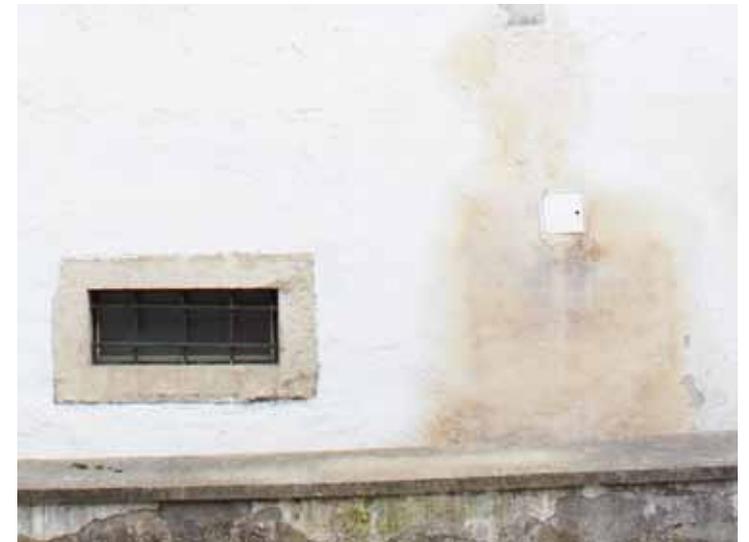
Von den genannten Problemen sind auch die Außenfassaden betroffen (siehe Abb.83). Hier soll besonders auf die besonders wertvollen Sgraffitofassaden von Johann Fruhmann eingegangen werden. In Folge von Salzkristallisationsprozessen und der Mauerwerksfeuchtigkeit kam es zu Putzblasenbildungen und Abplatzungen an den zementgebundenen Oberflächen (siehe Abb.84). Die Sandsteinrahmen wurden durch Salze und Abwitterung bereits schwer in Mitleidenschaft gezogen (siehe Abb.85). Für genauere Informationen zu den Sgraffittos von Fruhmann ist auf den Befund vom Team akademischer Restauratoren aus 2018 im Anhang zu verweisen.

Abb.83: Schäden an der Nordfassade (Türk, 31.03.2018)

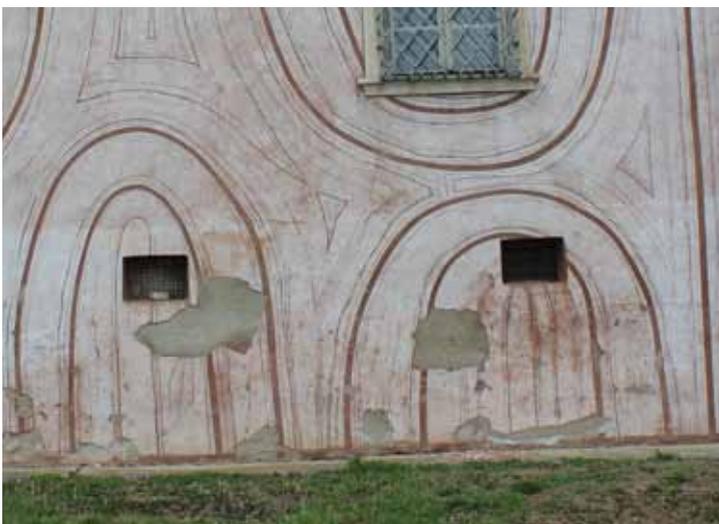
Abb.84: Schäden an der Südfassade (Türk, 31.03.2018)

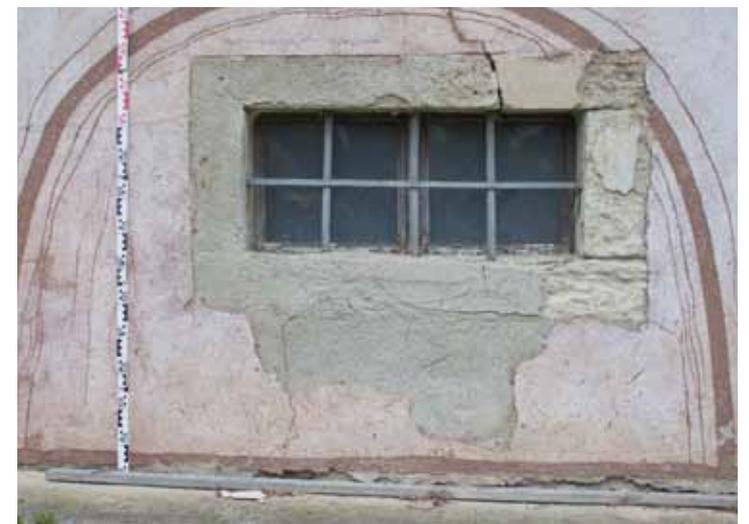
Abb.85: Schäden am Südfenster von EG_15 (Türk, 29.03.2018)

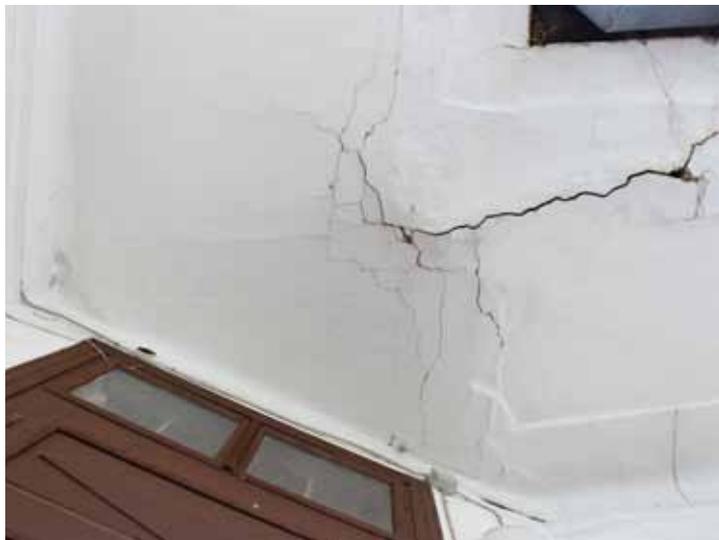
Abb.88: Decke des Laubengangs in der südöstlichen Innenhofecke (Türk, 30.03.2018)

bedenkliche Risse (siehe Abb.88), auch in der nordöstlichen Ecke sind Deckenrisse erkennbar. Die Brüstung zwischen den zwei Säulen im Osttrakt ist besonders schadhaft und sollte saniert werden (siehe Abb.89).

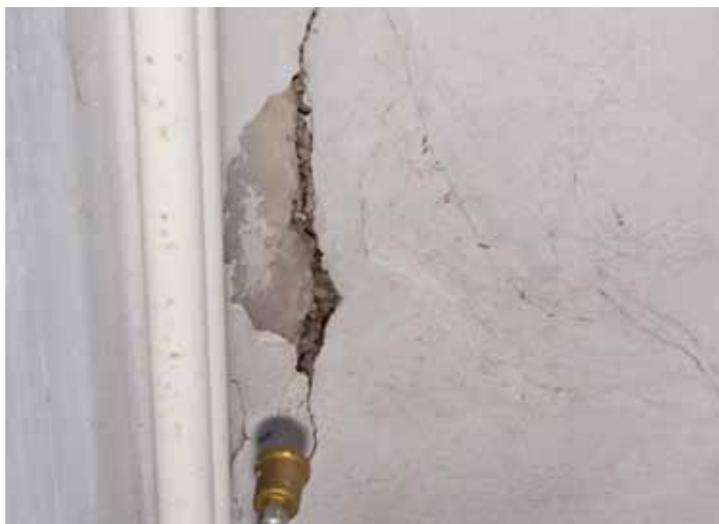
Abb.90: Riss an der Decke zur Nordwand in OG_15 (Türk, 31.03.2018)

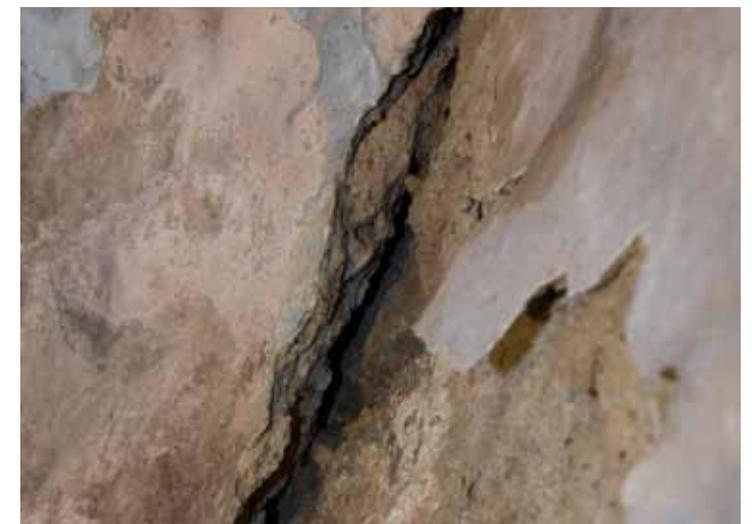
Abb.91: Rissbildung zwischen Nordwand und Gewölbe in EG_05 (Türk, 27.03.2018)

Es gibt eine Rissbildung zwischen der Nordfassade und dem restlichen Nordtrakt (siehe Abb.91). Das statische Problem könnte schon seit längerem bestehen. Der nachträglich eingebaute Holzbalken in OG_16 dürfte den Zweck eines Zugankers haben, der verhindern sollte, dass die Nordwand vom Bauwerk wegkippt. In OG_15 sind Risse mit einer Breite von bis zu 8mm sichtbar (siehe Abb.90). Die restauratorischen Untersuchungen ergaben, dass in der nordwestlichen Ecke von OG_01 die Westwand an einen früheren Gewölbepfeiler ansteht. Das Gewölbe reißt hier von der Nordwand ab. Eine statische Sanierung ist hier notwendig. Das Tonnengewölbe in EG_02 zeigt Scheitelrisse.⁸

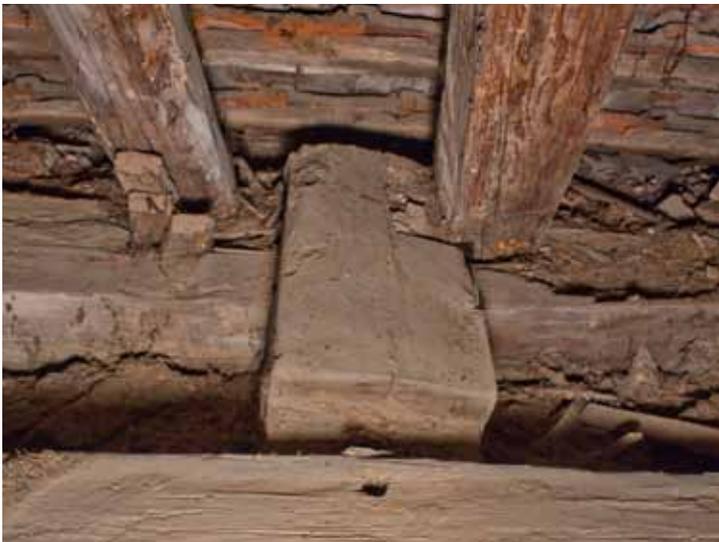
Abb.95: Fehlende kraftschlüssige Verbindung im Westtrakt (Türk, 09.04.2018)

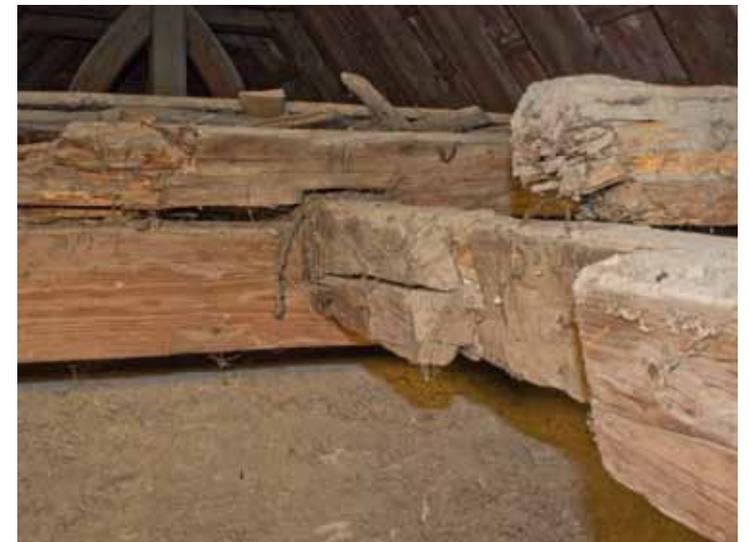
Abb.96: Abmorschungen und fehlende Bauteile im Nordtrakt (Türk, 09.04.2018)

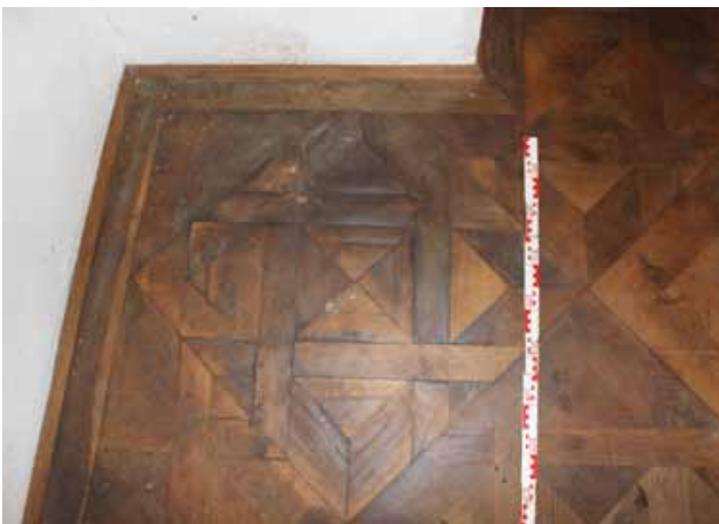
Abb.97: Parkettschaden in OG_06 (Türk, 30.03.2018)

Raumecke Feuchtigkeitsschäden auf (siehe Abb.97).

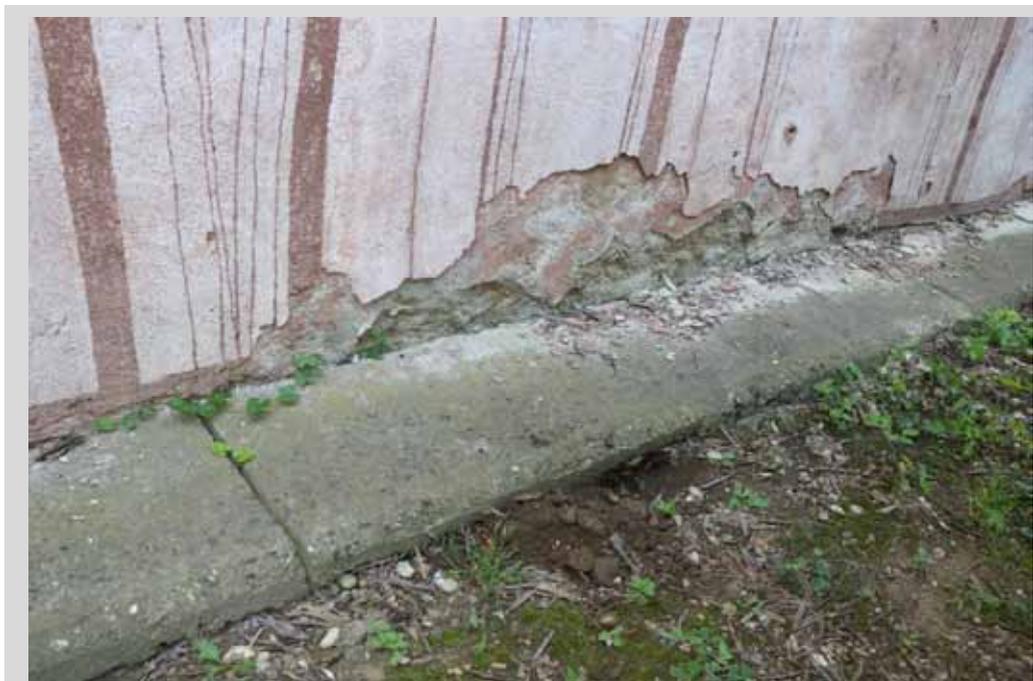
Verluste in der Sockelzone, Betongussplatten

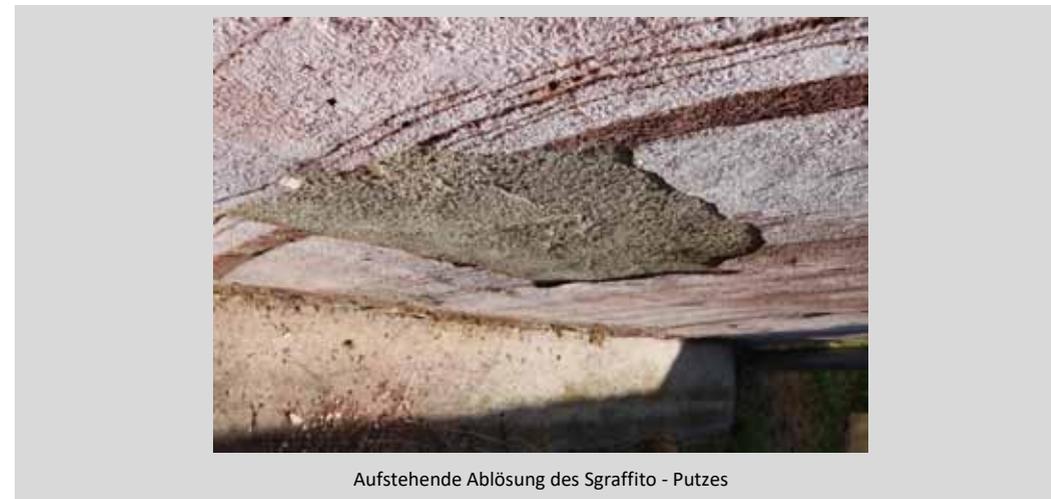
Aufstehende Ablösung des Sgraffito - Putzes

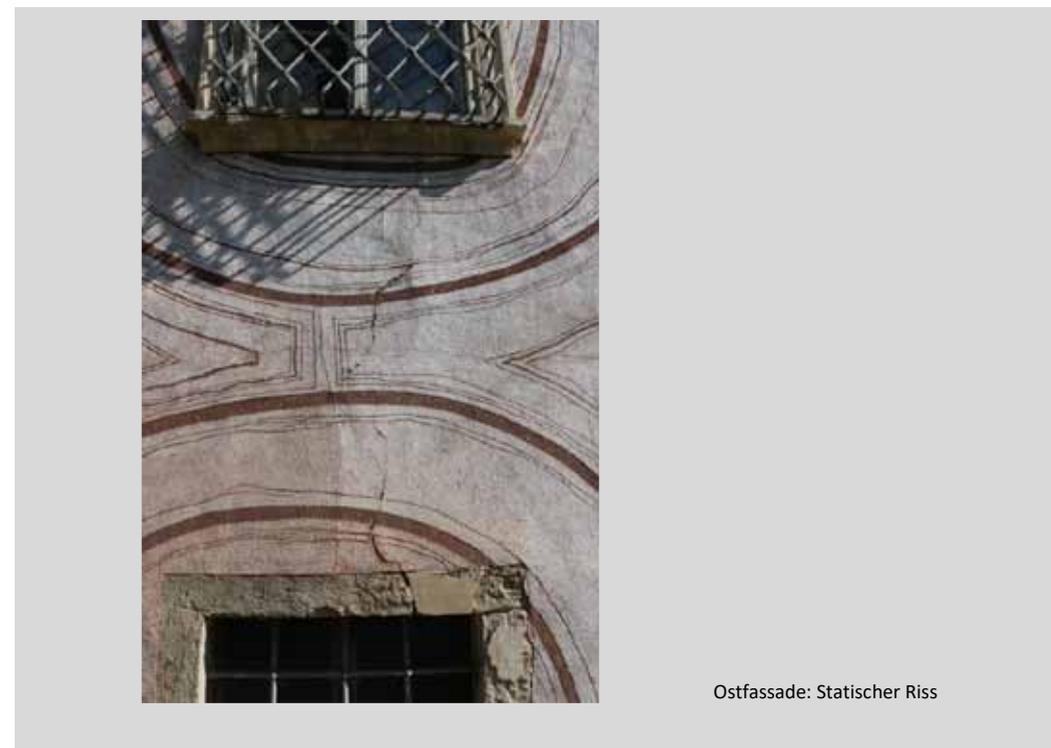
Ostfassade: Statischer Riss
