DIPLOMARBEIT

DAS GEWERKENHAUS MAYR IN STOSSAU BESTANDSAUFNAHME | ANALYSE | REVITALISIERUNG

Stephanie Drexler
01225601

Wien, am März 2019

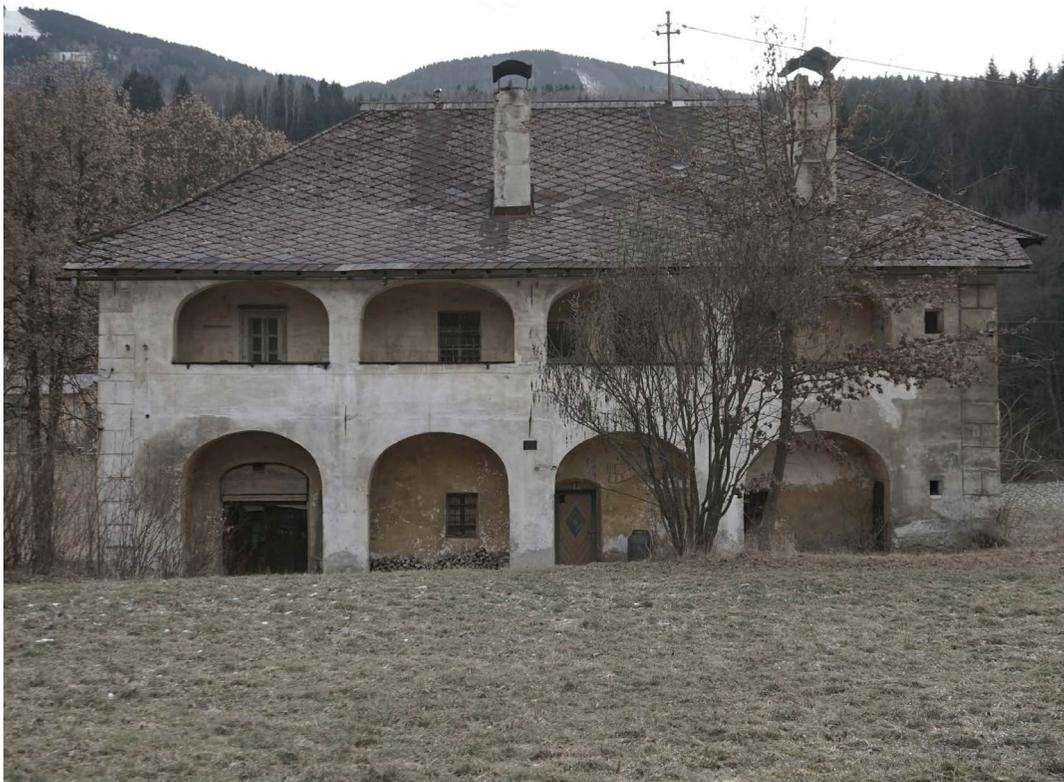
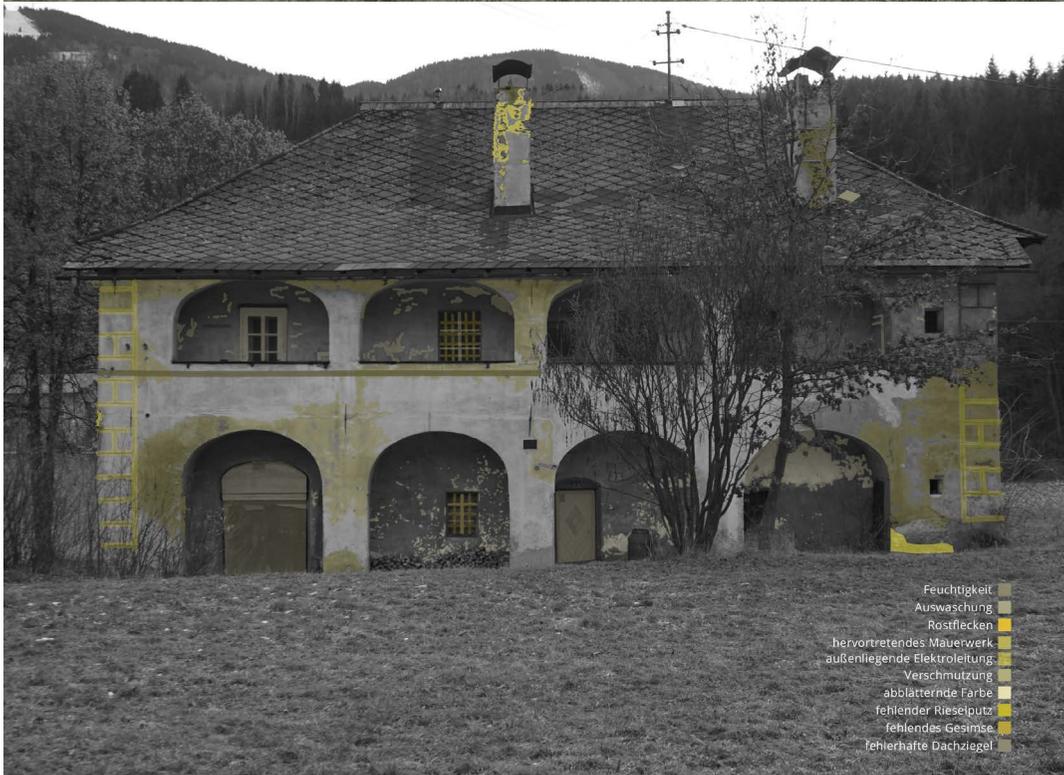
ABB.63: SCHADENSKATASTER NORDFASSADE

- Feuchtigkeit
- Auswaschung
- Rostflecken
- hervortretendes Mauerwerk
- außenliegende Elektroleitung
- Verschmutzung
- abblättrende Farbe
- fehlender Rieselputz
- fehlendes Gesimse
- fehlerhafte Dachziegel

Der Sockelbereich sowie der Dachabschluss müssen restauriert werden, da hier das Mauerwerk zum Vorschein tritt und daher dringend vor Feuchtigkeit geschützt werden muss.

Das Kordongesimse wie auch der Rieselputzdekor um die Fenster und an den Ecken sind teilweise fehlerhaft und beschädigt und sollten somit saniert werden.

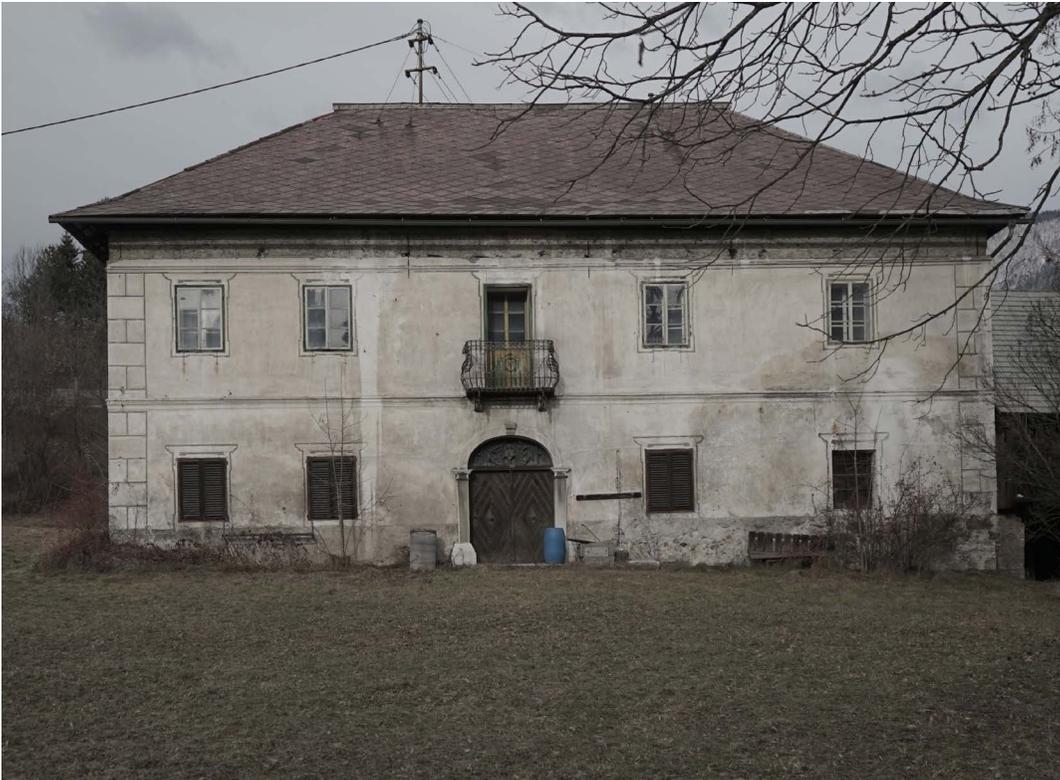
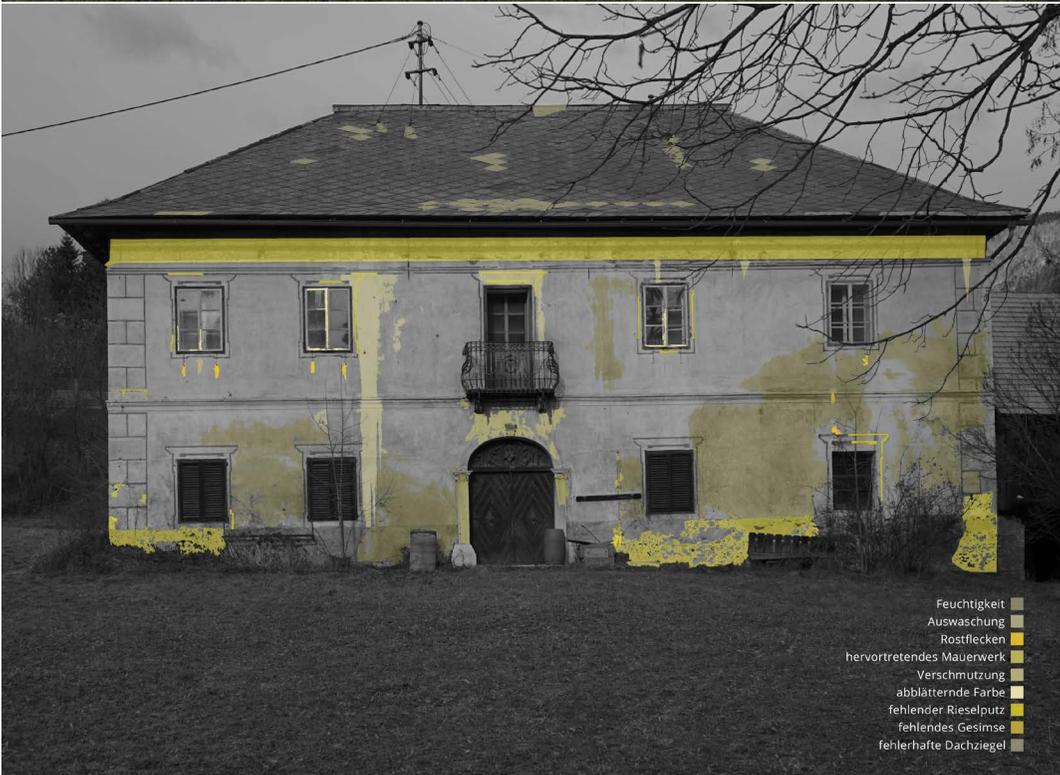
ABB.65: SCHADENSKATASTER SÜDFASSADE

- Feuchtigkeit
- Auswaschung
- Rostflecken
- hervortretendes Mauerwerk
- Verschmutzung
- abblättrende Farbe
- fehlender Rieselputz
- fehlendes Gesimse
- fehlerhafte Dachziegel

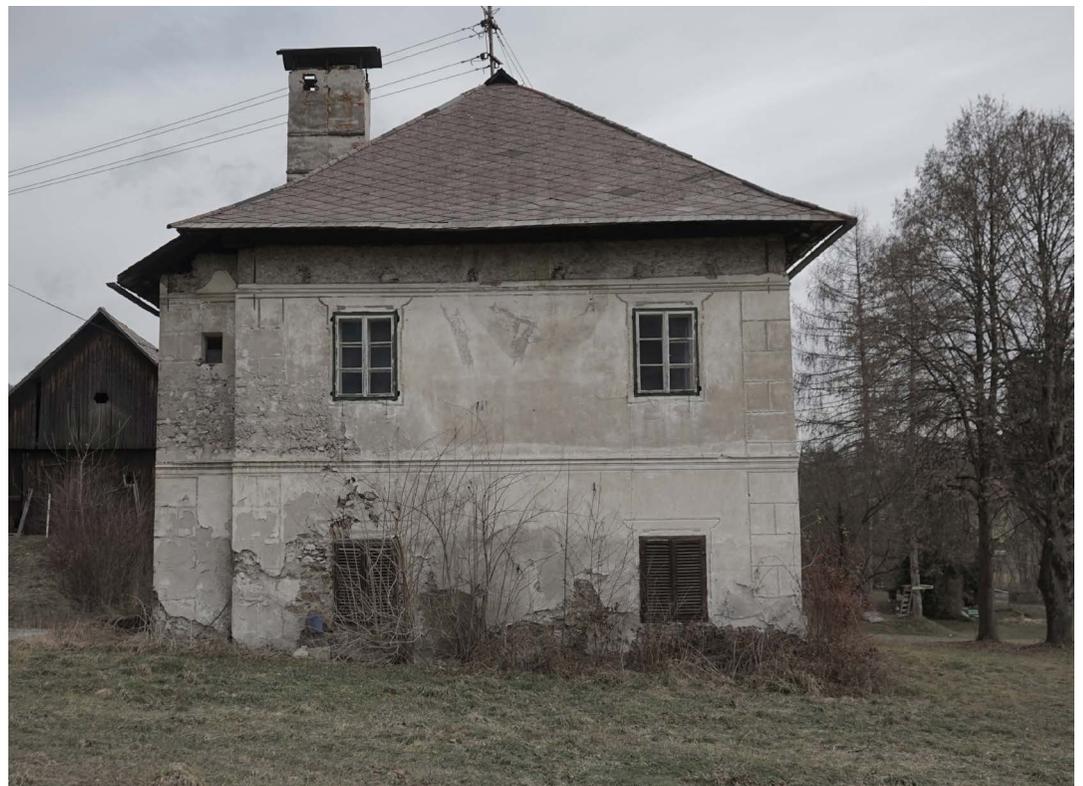
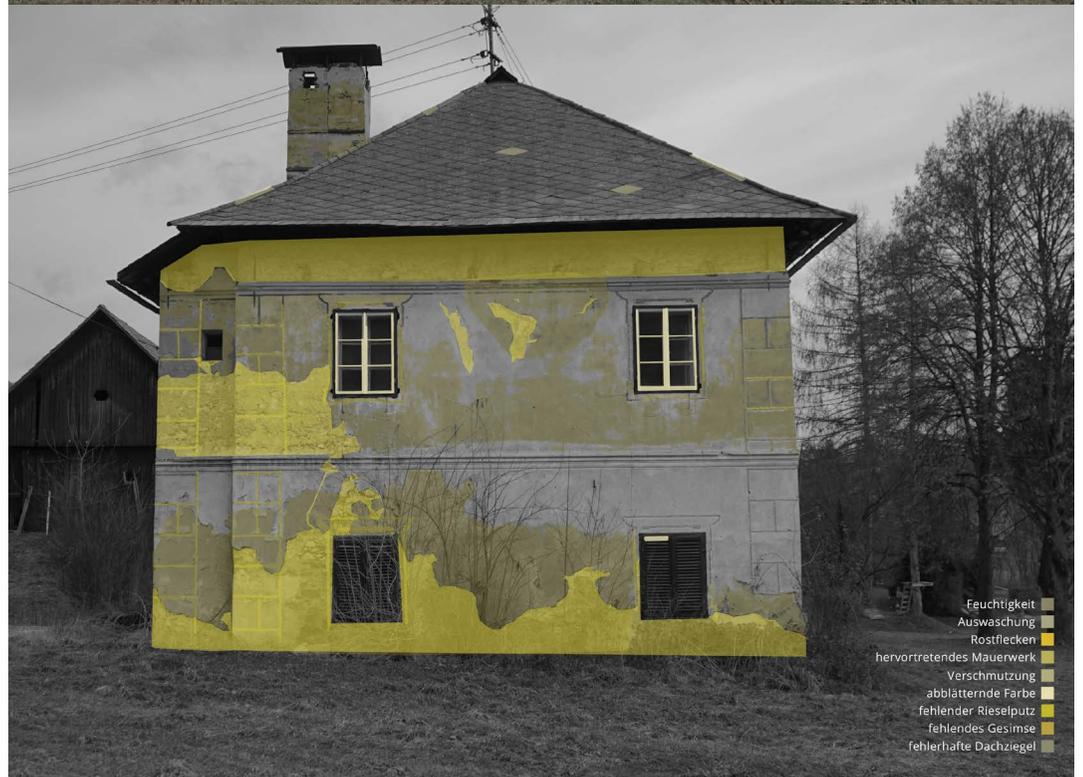
ABB.66: SCHADENSKATASTER WESTFASSADE

- Feuchtigkeit
- Auswaschung
- Rostflecken
- hervortretendes Mauerwerk
- Verschmutzung
- abblättrende Farbe
- fehlender Rieselputz
- fehlendes Gesimse
- fehlerhafte Dachziegel

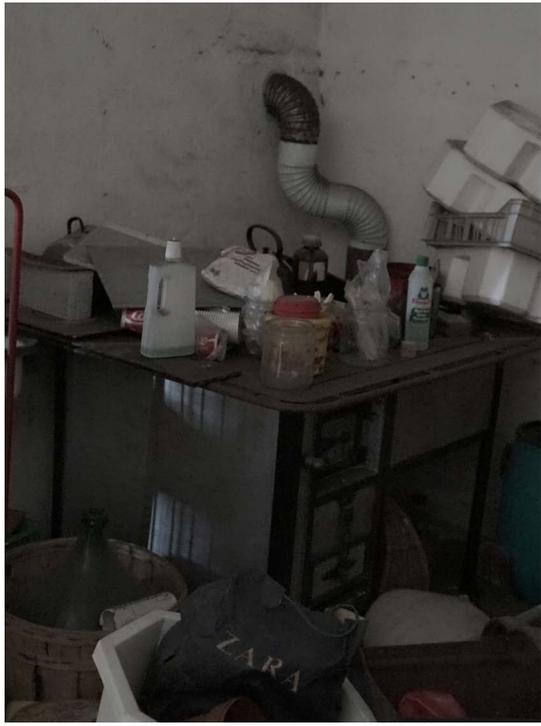
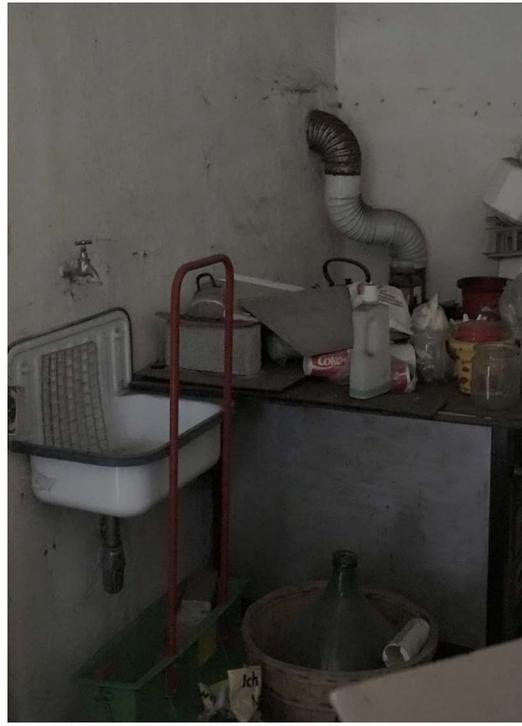
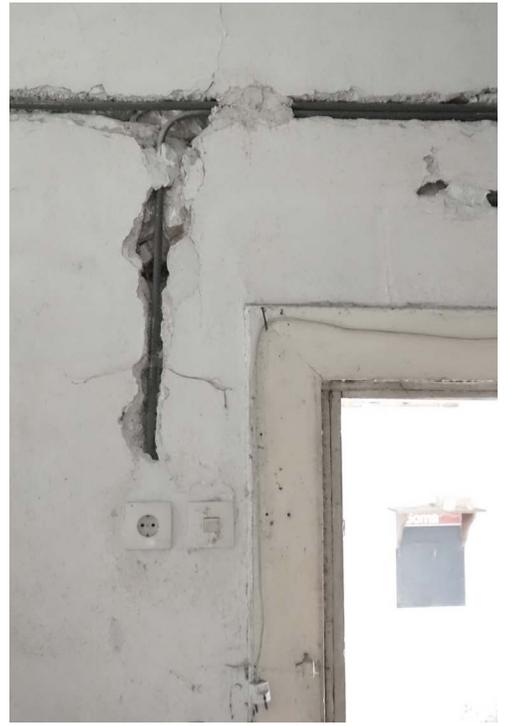
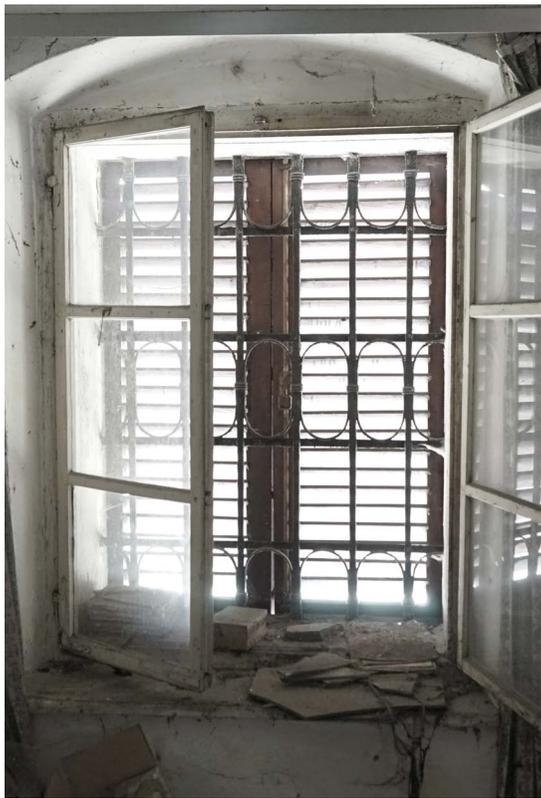
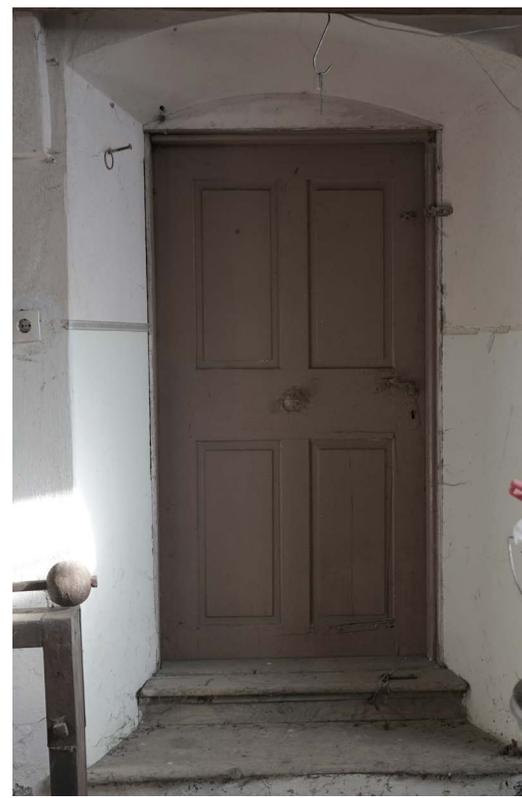
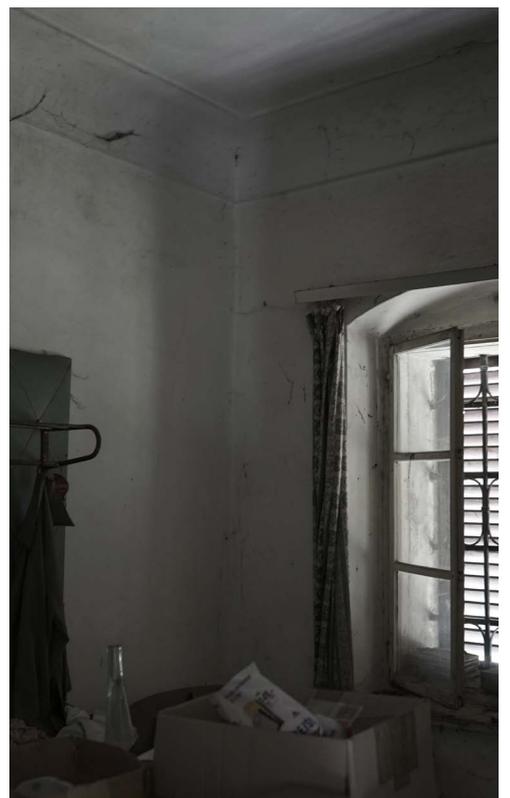
Schäden: Abblättern des Putzes an der
Decke, Wölbungen in der Wand,
kleines Loch in der Mauer unter
dem Fenster an der Nordwand,
unebene Ziegel – wölben sich nach
oben

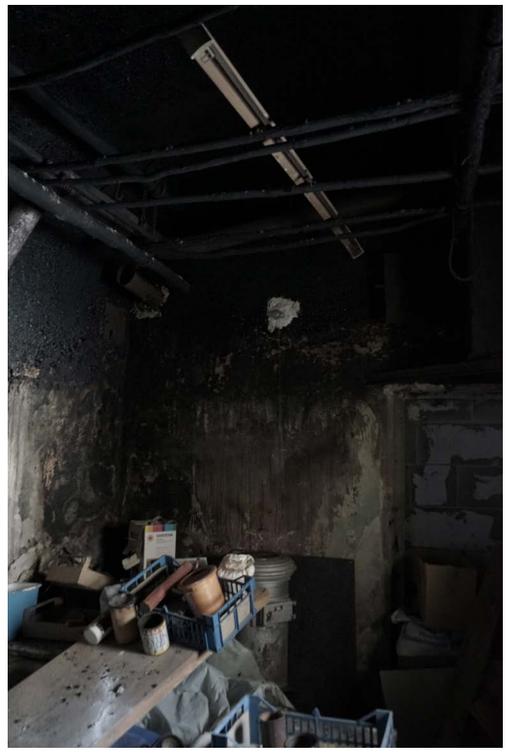
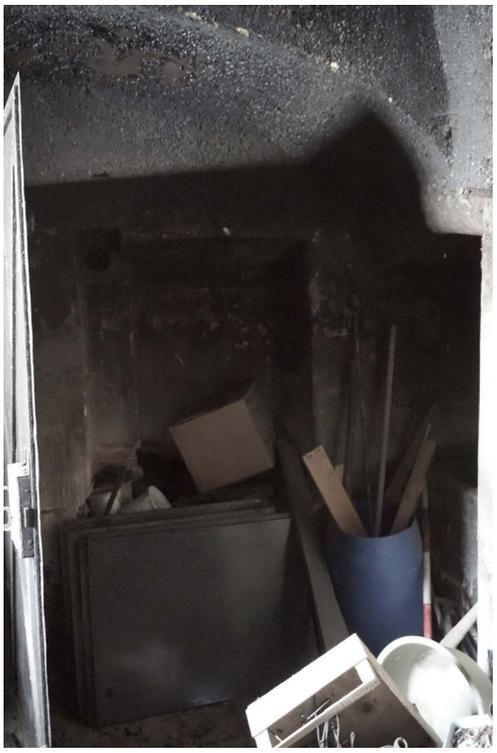
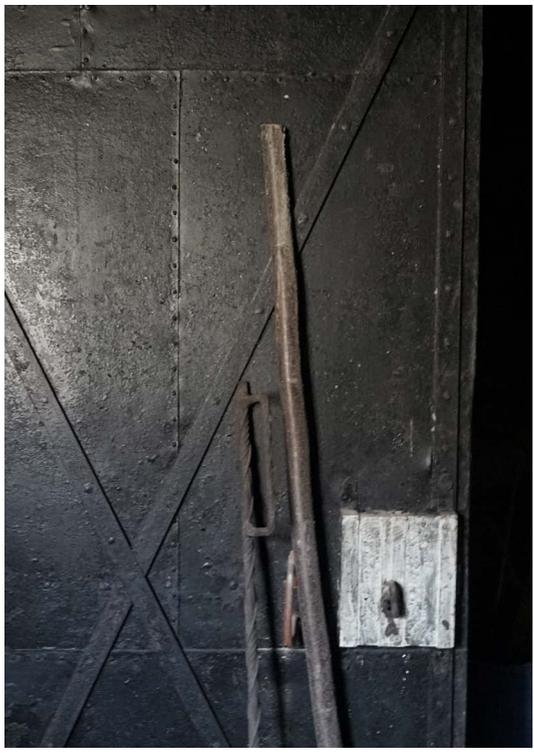
Schäden: Stemmöffnungen an der westlichen
Wandseite, Abplatzungen im
unteren Bereich der Südwand und
der Westwand, schwarze Pünktchen
auf der westlichen Wandseite,
Rostflecken rechts von der Tür

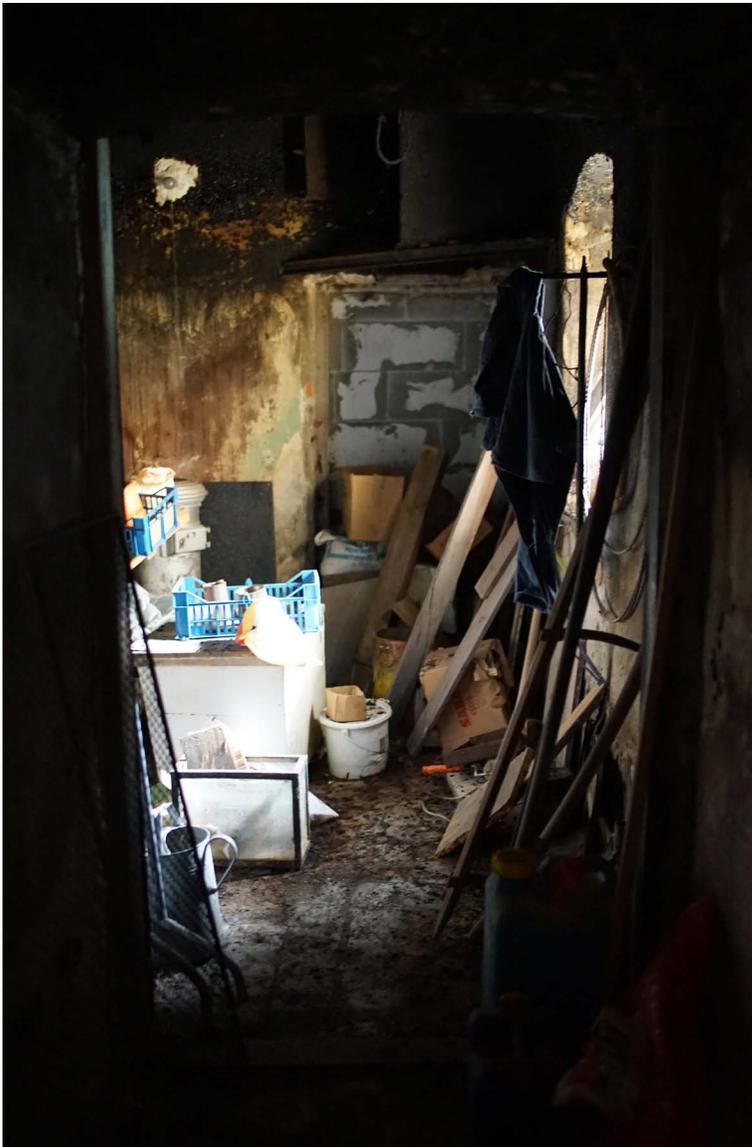
Schäden: abblättrender Putz im unteren
Wandbereich, Ruß bröckelt ab

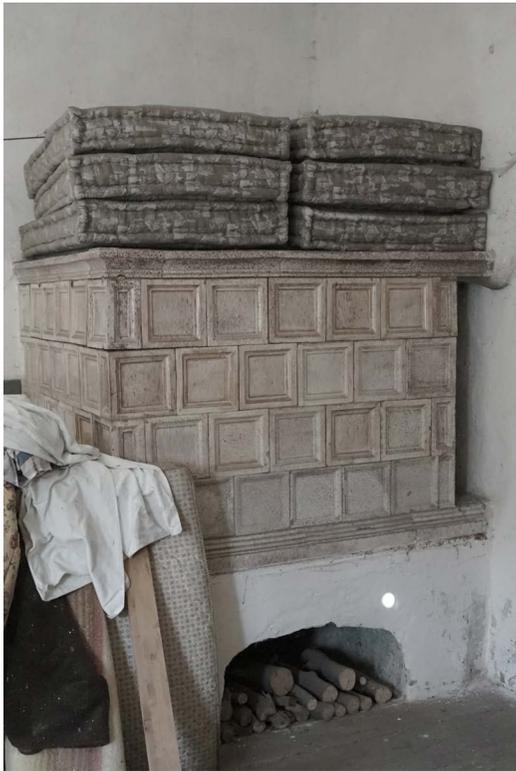
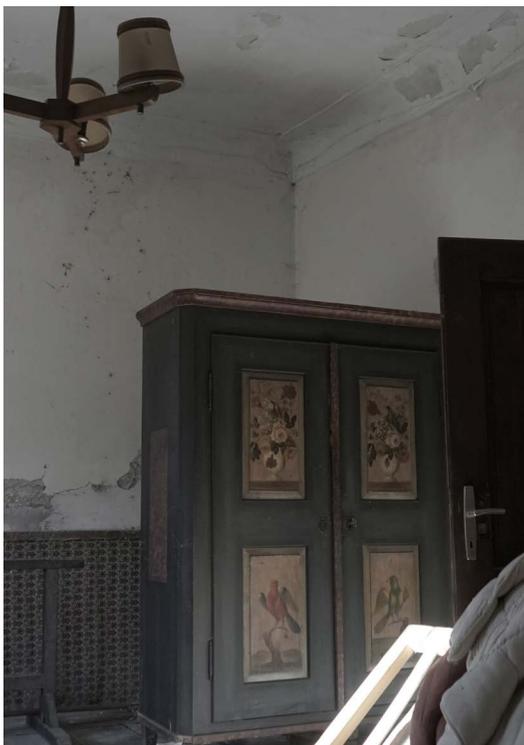
Schäden: Abblättern des Putzes an allen
Wandseiten außer der Ostwand –
hauptsächlich im unteren Wandbereich,
Bläschen und Abblättern des Putzes an
der Decke, Wand-Ausbeulungen an der
Ostwand

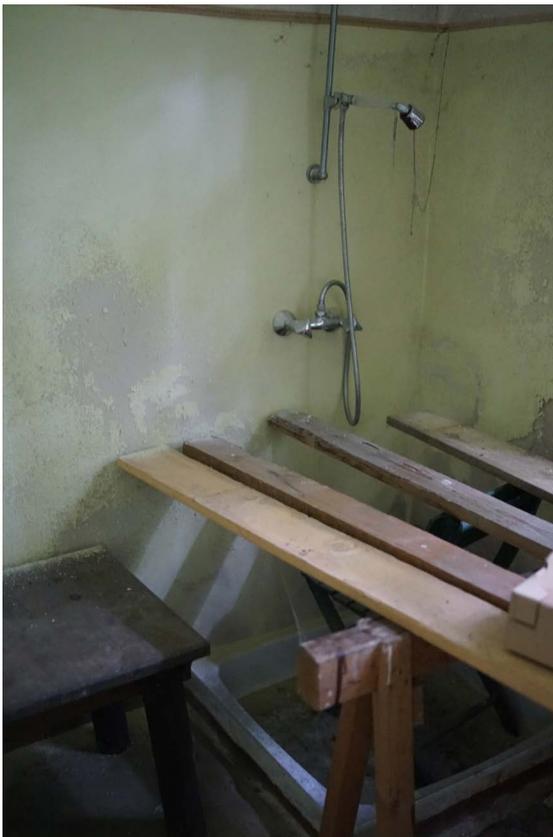
Schäden: abrieselnder Putz (obere Hälfte
über Fenster)

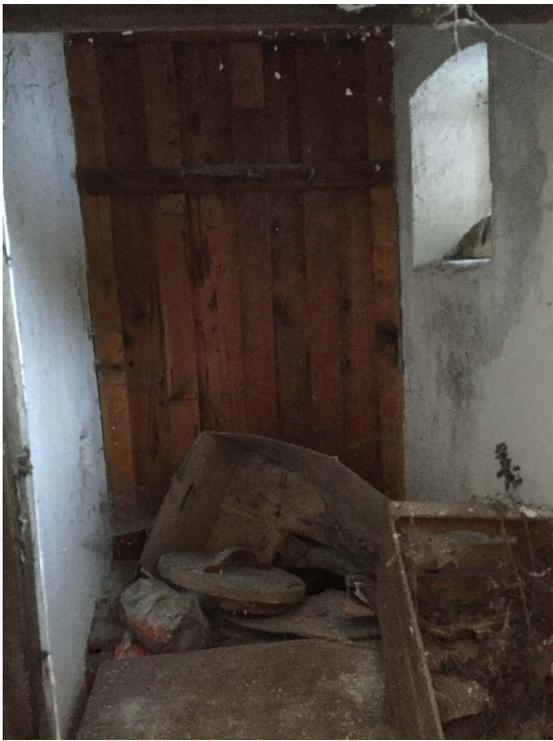
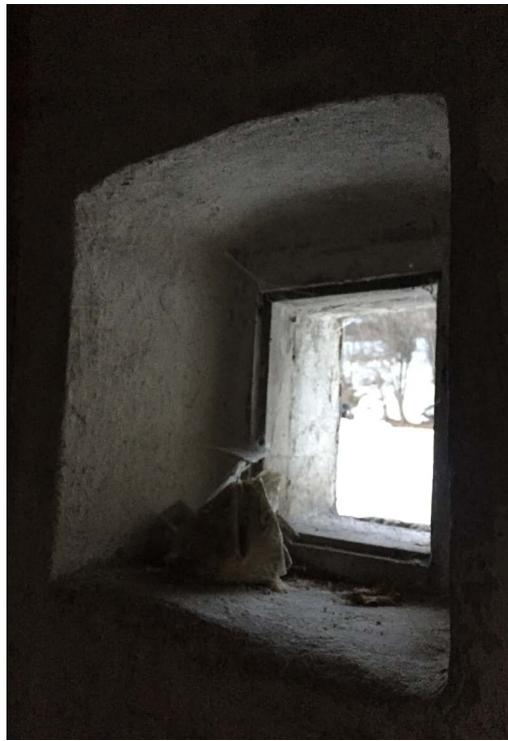
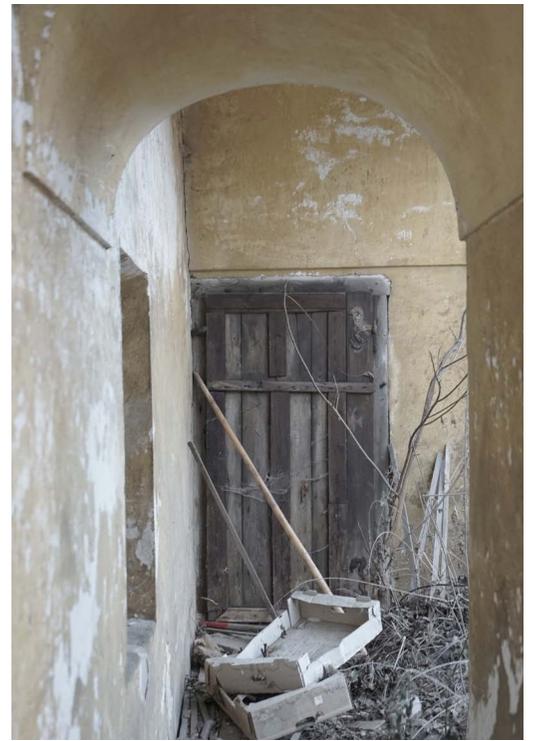
Schäden: Unebenheiten im Boden, abblättrender Putz in unteren Wandabschnitten, graue und schwarze Pünktchen über Stiegenhaus Aufgang und auf der Ostwand

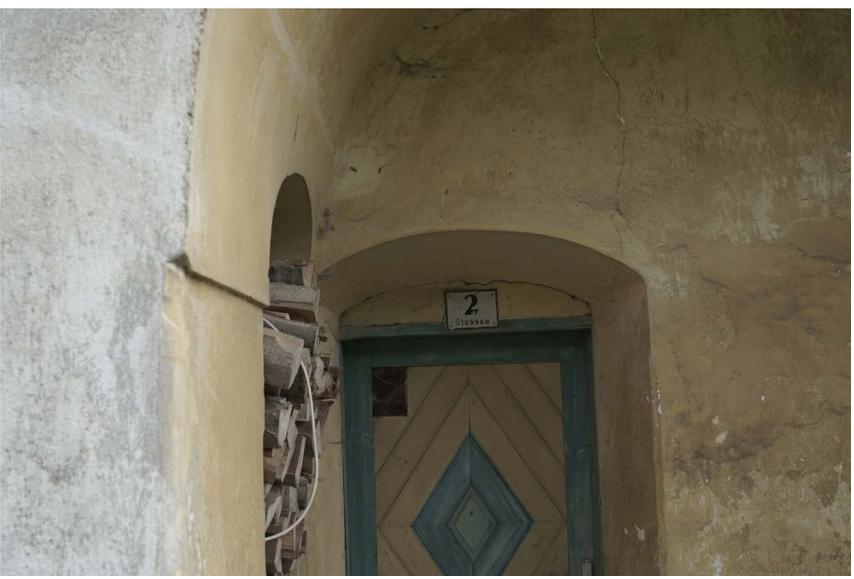
abblätternder Putz, schwarze
Flecken, Mauerwerk ist
sichtbar, Fensterrahmen sind
ausgebrochen/undicht,
Feuchtflecken, eventuell
Salzkristalle an der
Oberfläche

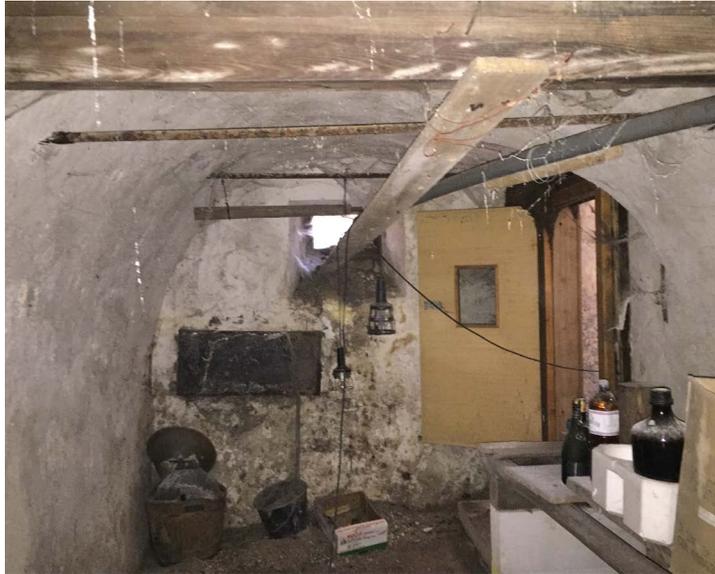
Schäden: Risse bei Gewölbe, abblätternde
Türlackierung, Stalltor – Holzbretter
beschädigt, Wandausbeulungen,
schwarze Flecken, Feuchteflecken an
unteren Wandabschnitten

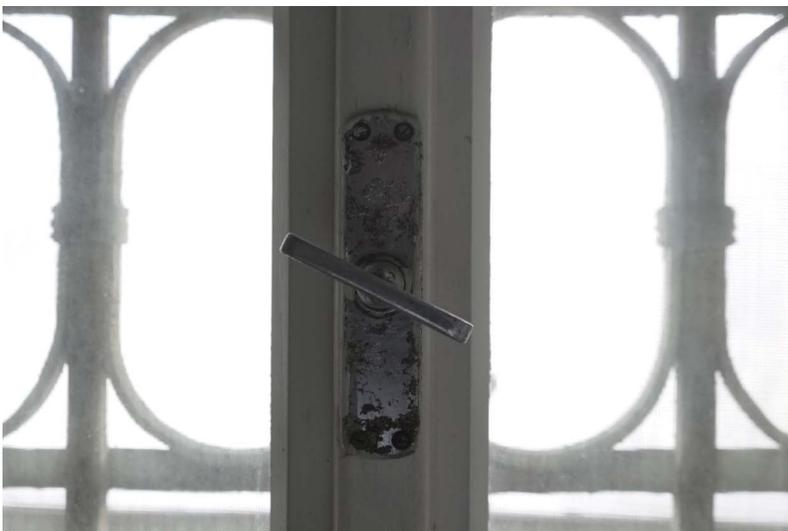
Schäden: schwarze Pünktchen, braun-gelbe Flecken, Feuchtflecken, Wandausbeulungen

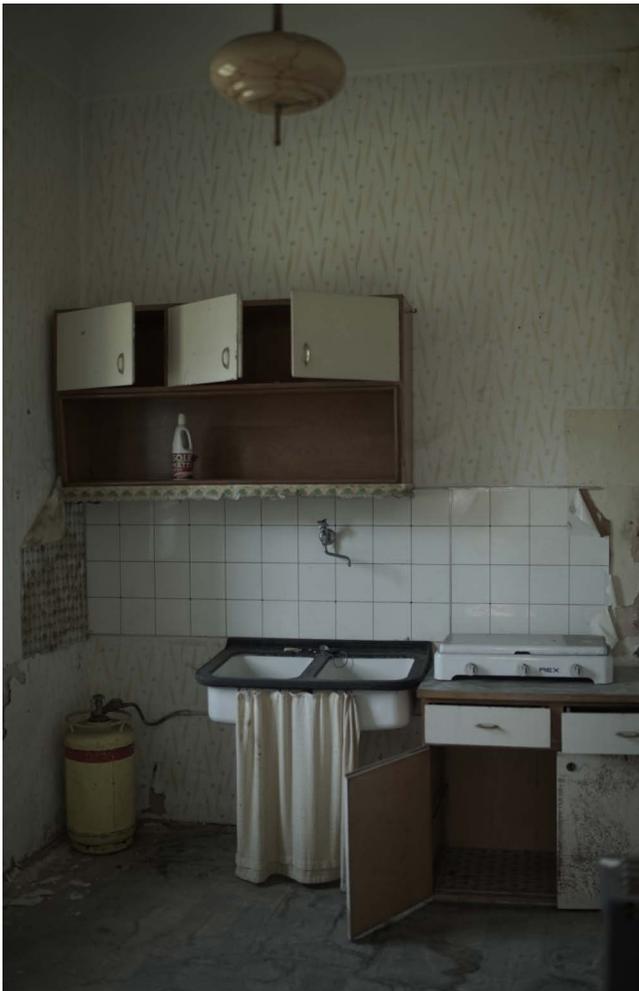
Schäden: gelb-braune Flecken, schwarze Flecken
und Abbröckeln des Putzes unter dem
Fenster an der Westwand

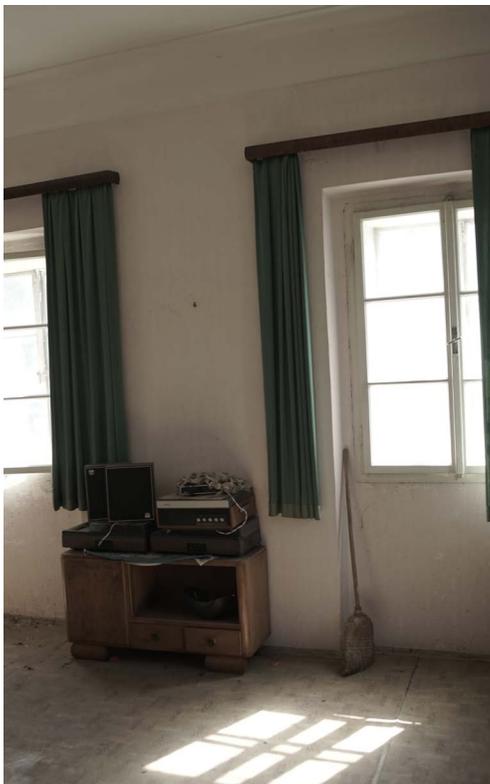
Schäden: unter linkem Fenster Abblättern des
Putzes, schwarze Pünktchen auf der
rechten Seite der Westwand, dünne
Risse an der Decke

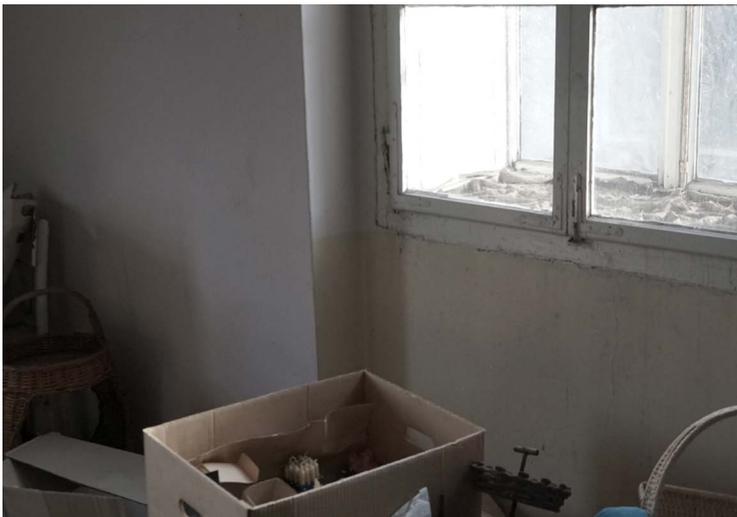
Schäden: kleine Risse, Stemmschäden an der
Ostwand, schwarze Flecken über
Rohröffnungen, freiliegende Leitungen

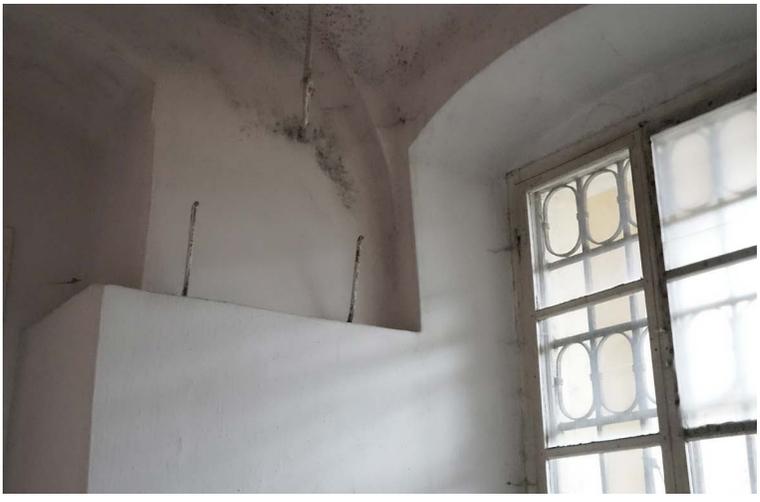
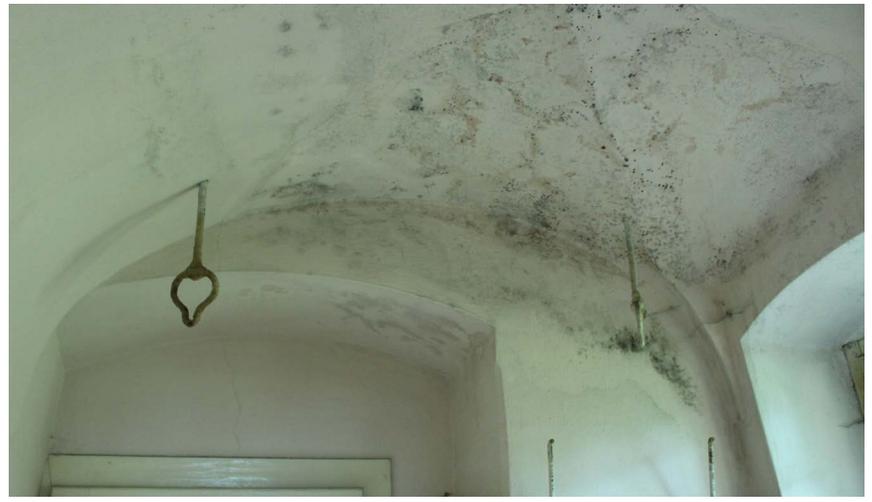
Schäden: Flecken in nord- und südöstlichen
Wanddecken, schwarze Flecken über
dem Rohr an der Westwand, sonst in
einem guten Zustand

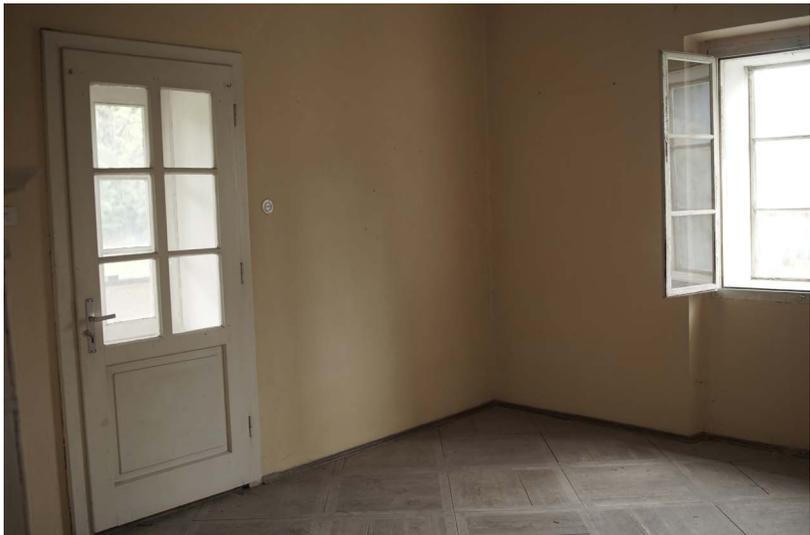
Schäden: Feuchtflecken, schwarze Pünktchen an
der Decke

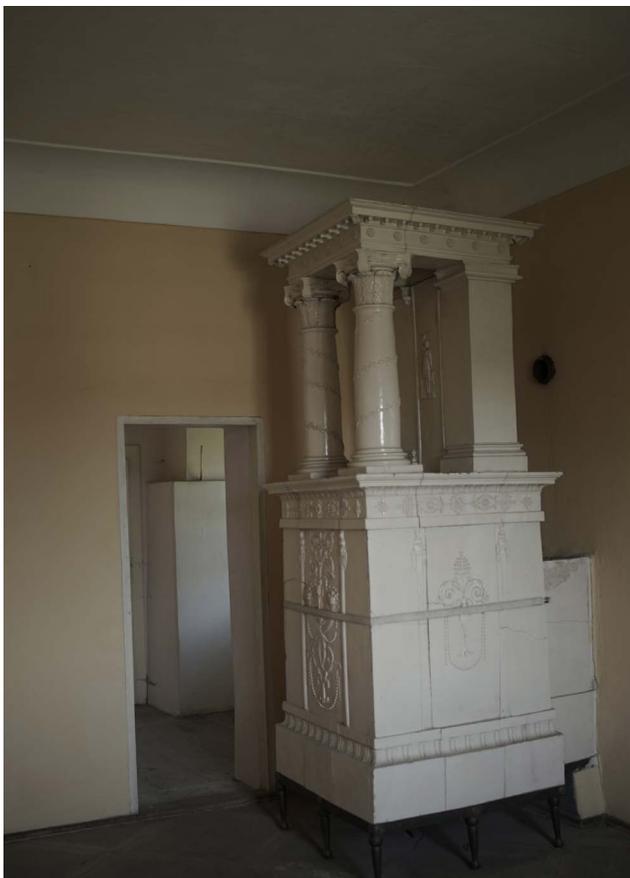
Schäden: Flecken in der Ecke rechts vom Fenster an
der Ostwand, Unebenheiten an der Decke,
sonst in einem guten Zustand

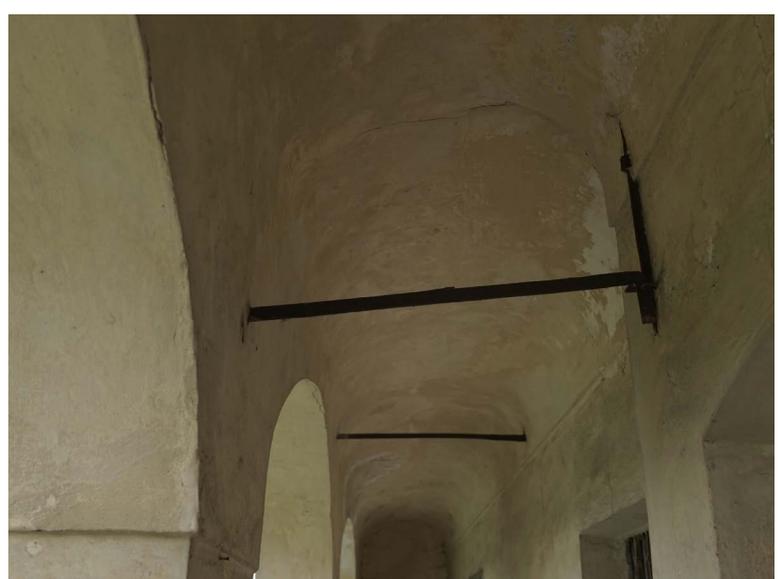
Schäden: Abblättern des Putzes, Wölbungen in der Mauer

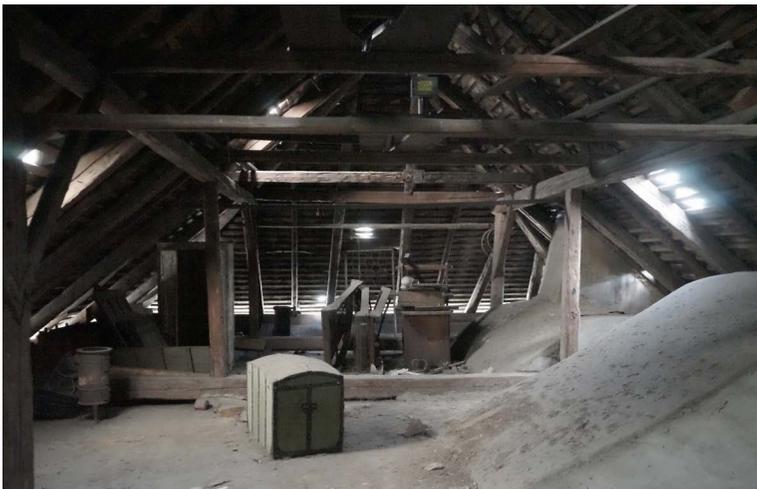
Schäden: - **Fenster:** 0
abgeschlagene Ecken an den
Kaminköpfen, fehlende
Eternit-Steinplatten

Die Tragfähigkeit des Dachstuhles muss nachgeprüft und die Eternit-Dachziegel müssen auf ihre Dichtigkeit sowie auf Frostschäden kontrolliert und erforderlichenfalls ersetzt werden.
