DIPLOMARBEIT

# Nutzen was da ist

Revitalisierung eines ehemaligen Wiener Heurigen

Wien, am 20.03.2019

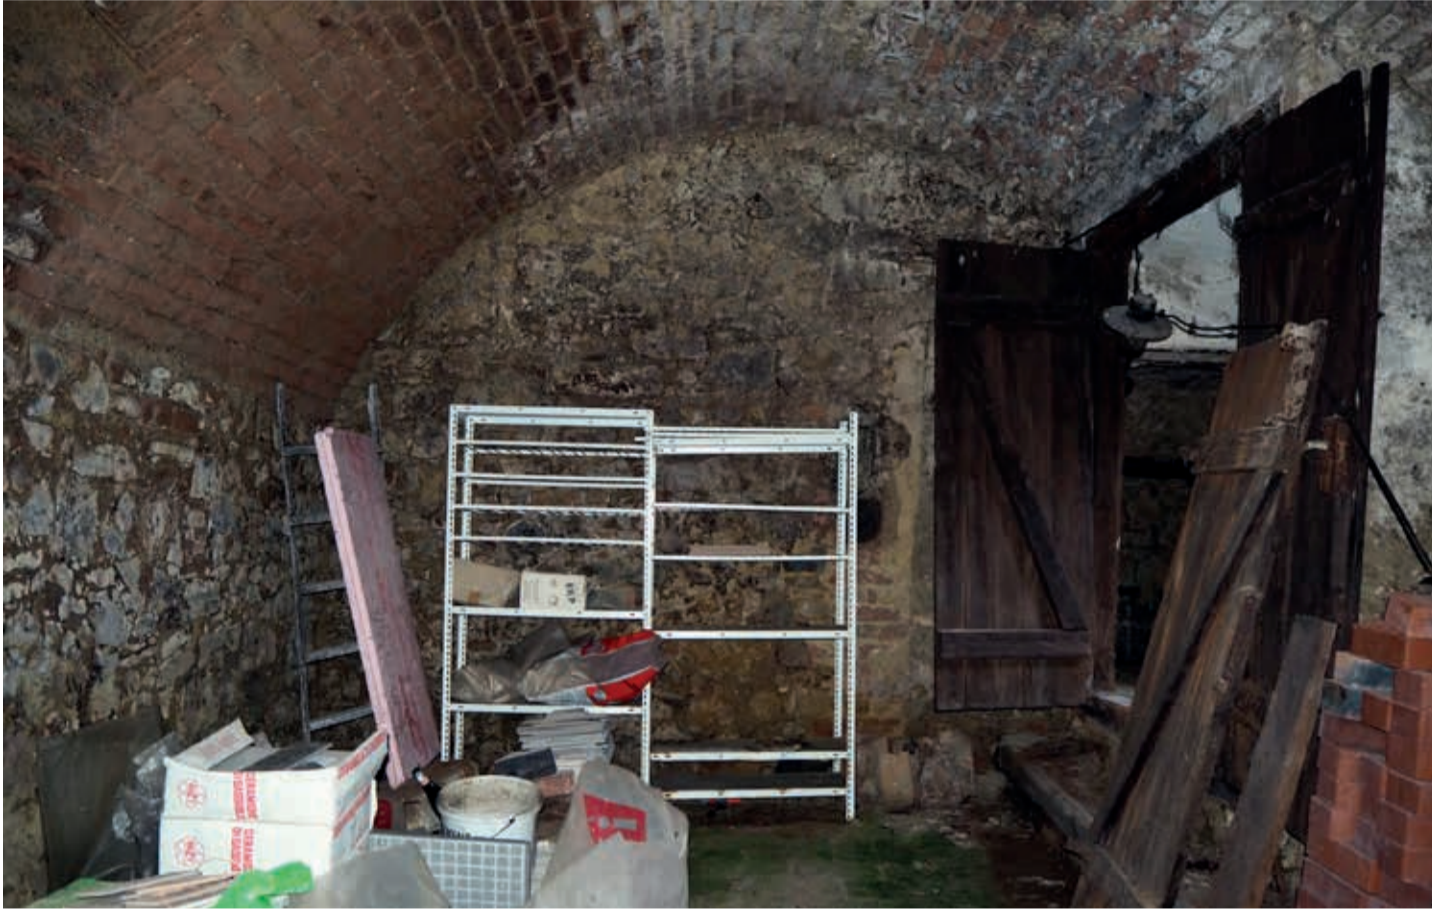
Abb.65 Blick a | Tonnengewölbe | Keller 01

Der Raum befindet sich in einem mangelhaften Zustand. Teilweise steht das Wasser wenige Millimeter über FOK. Das Mauerwerk weist bei der quantitativen Feuchtemessung auf einer Höhe von 0,85 m eine hohe Feuchtigkeitsbelastung von 24,73 Masse-% auf, vmtl. aufsteigende Feuchtigkeit.

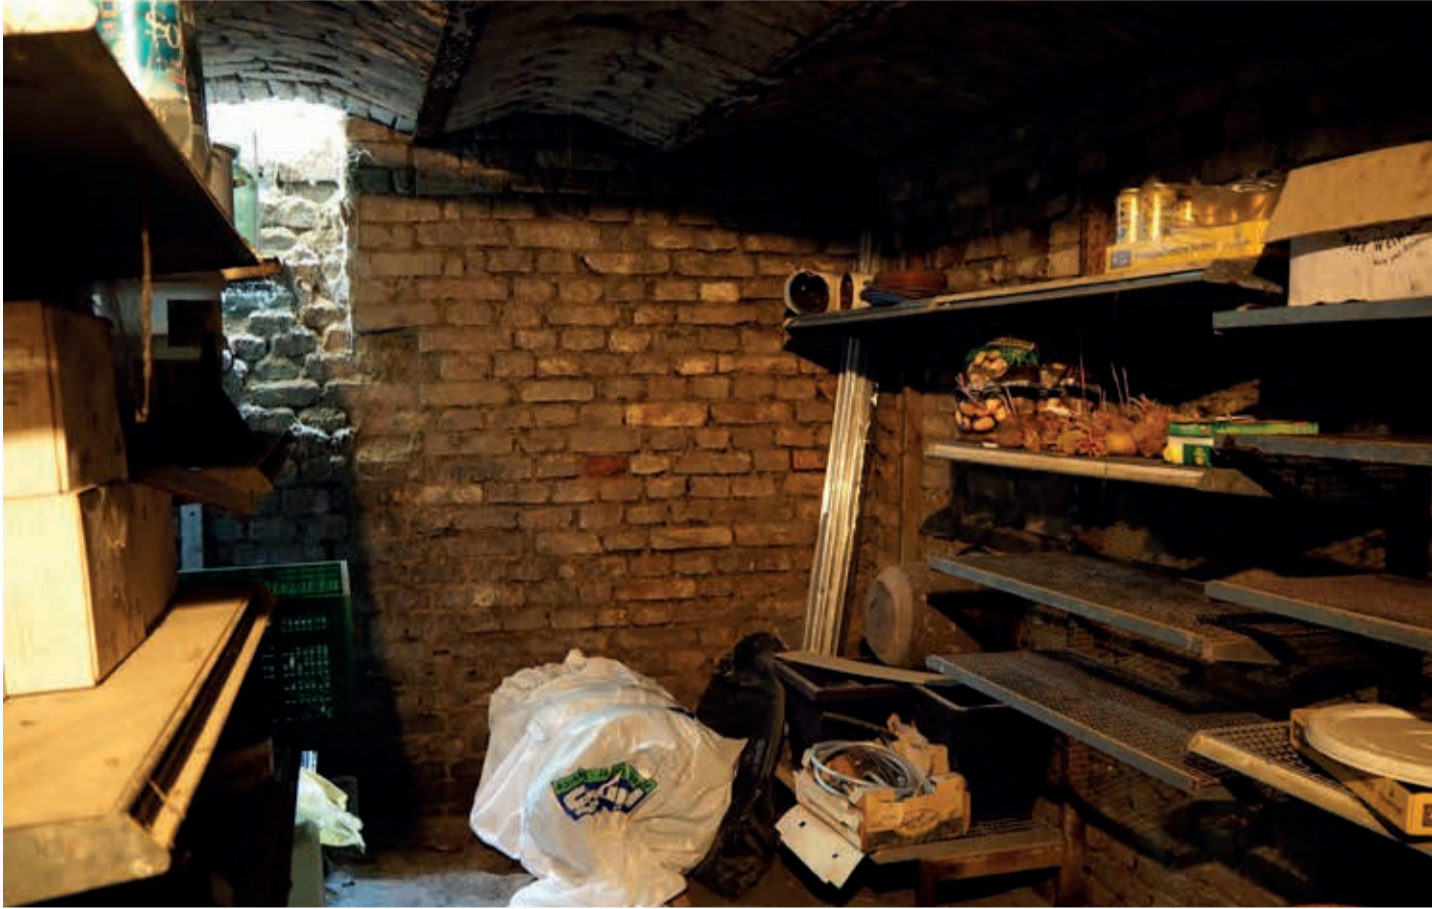
Abb.71 Blick a | Keller 02

Der Raum befindet sich in einem mangelhaften Zustand. Die Stahlträger des Kappengewölbes korrodieren. Bei genaueren Untersuchungen muss die Tragfähigkeit der Träger unbedingt überprüft werden. Das Mauerwerk weist bei der quantitativen Feuchtemessung auf einer Höhe von 0,45 m eine hohe Feuchtigkeitsbelastung von 14,80 Masse-% auf, vmtl. aufsteigende Feuchtigkeit.

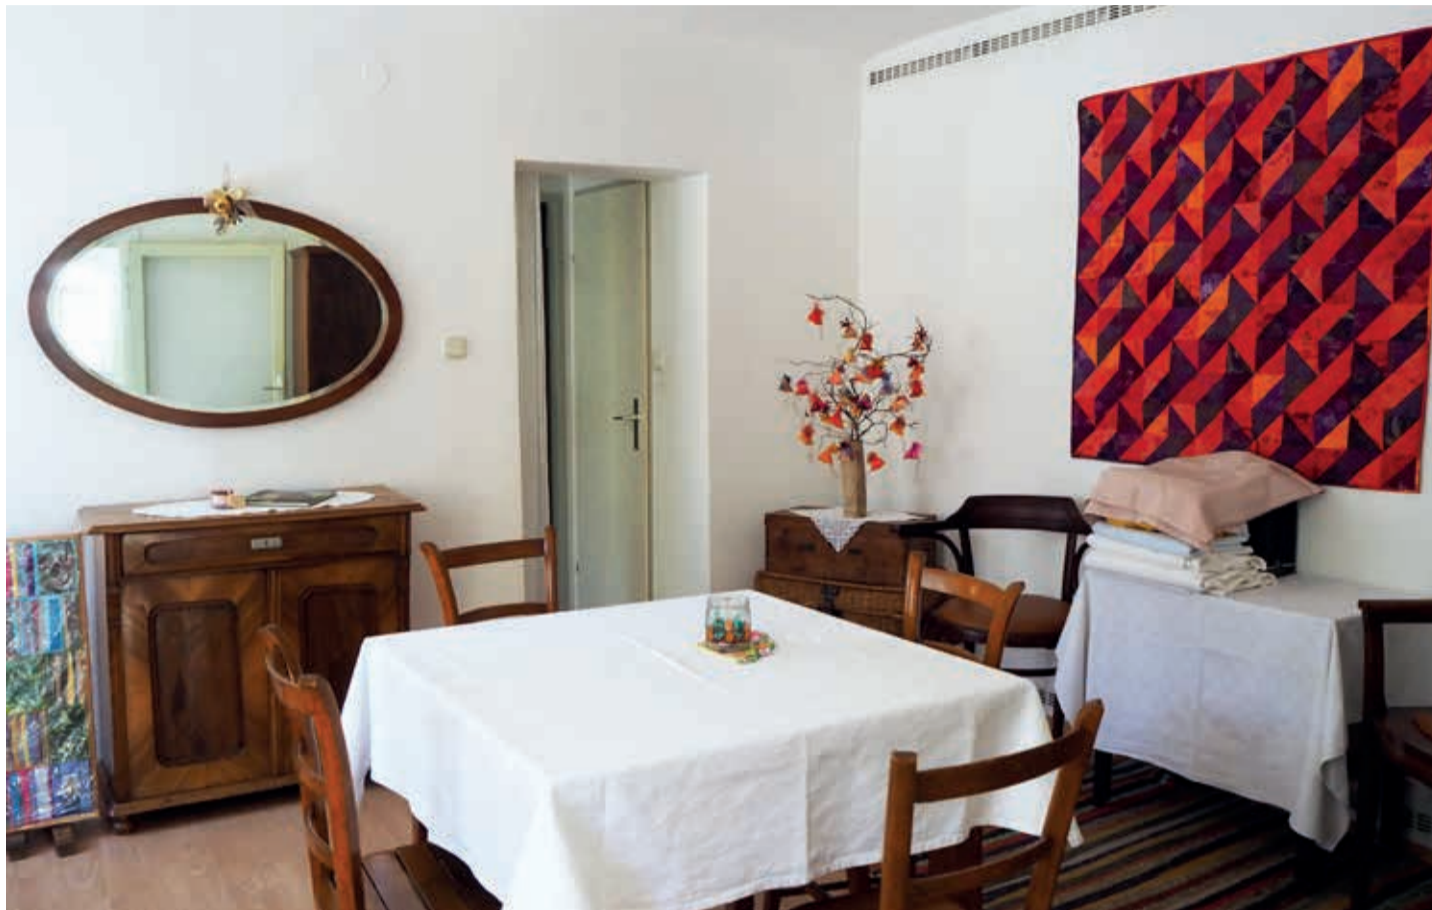
Abb.83 Blick a | Raum 03

Der Raum befindet sich in einem leicht mangelhaften Zustand. Die Innenseite der Feuermauer wurde mit einer Gipskartonwand verkleidet und ca. 10 cm FOK und 10 cm DUK mit Lüftungsschlitzen versehen. Besonders im Innenbereich können sich Schimmelpilze an der feuchten Wandoberfläche hinter der Vorsatzschale festsetzen, deren Sporen in weiterer Folge in die Raumluft gelangen und die Bewohner gefährden. Pro Meter müssen die Zu- und Abluftöffnungen jeweils 50 cm<sup>2</sup> pro Meter betragen. Hier haben die Lüftungsöffnungen eine Fläche von 1600 cm<sup>2</sup> pro Meter. Es ist anzunehmen, dass sich aufgrund der Öffnungsgröße der Hinterlüftung keine Schimmelpilze hinter der Vorsatzschale befinden. Im Zuge einer Sanierung ist eine Überprüfung anzuraten.

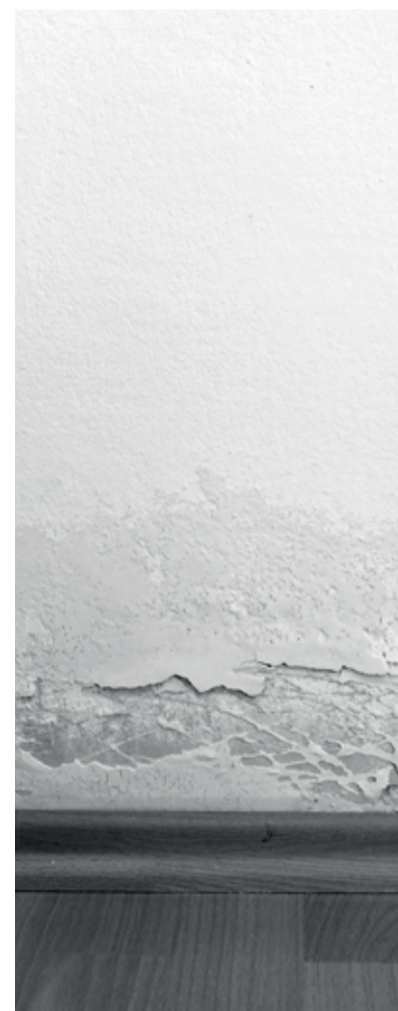
Abb.85 feuchte Innenwand | Stelle 1

Die nicht-tragende Innenwand zur Küche weist bei einer qualitativen Feuchtemessung sehr hohe Werte auf. Es ist anzunehmen, dass es sich hier um vagabundierende Feuchtigkeit (direkt in das Mauerwerk eindringendes Wasser, hervorgerufen durch z.B. undichte Installationsleitungen) handelt.

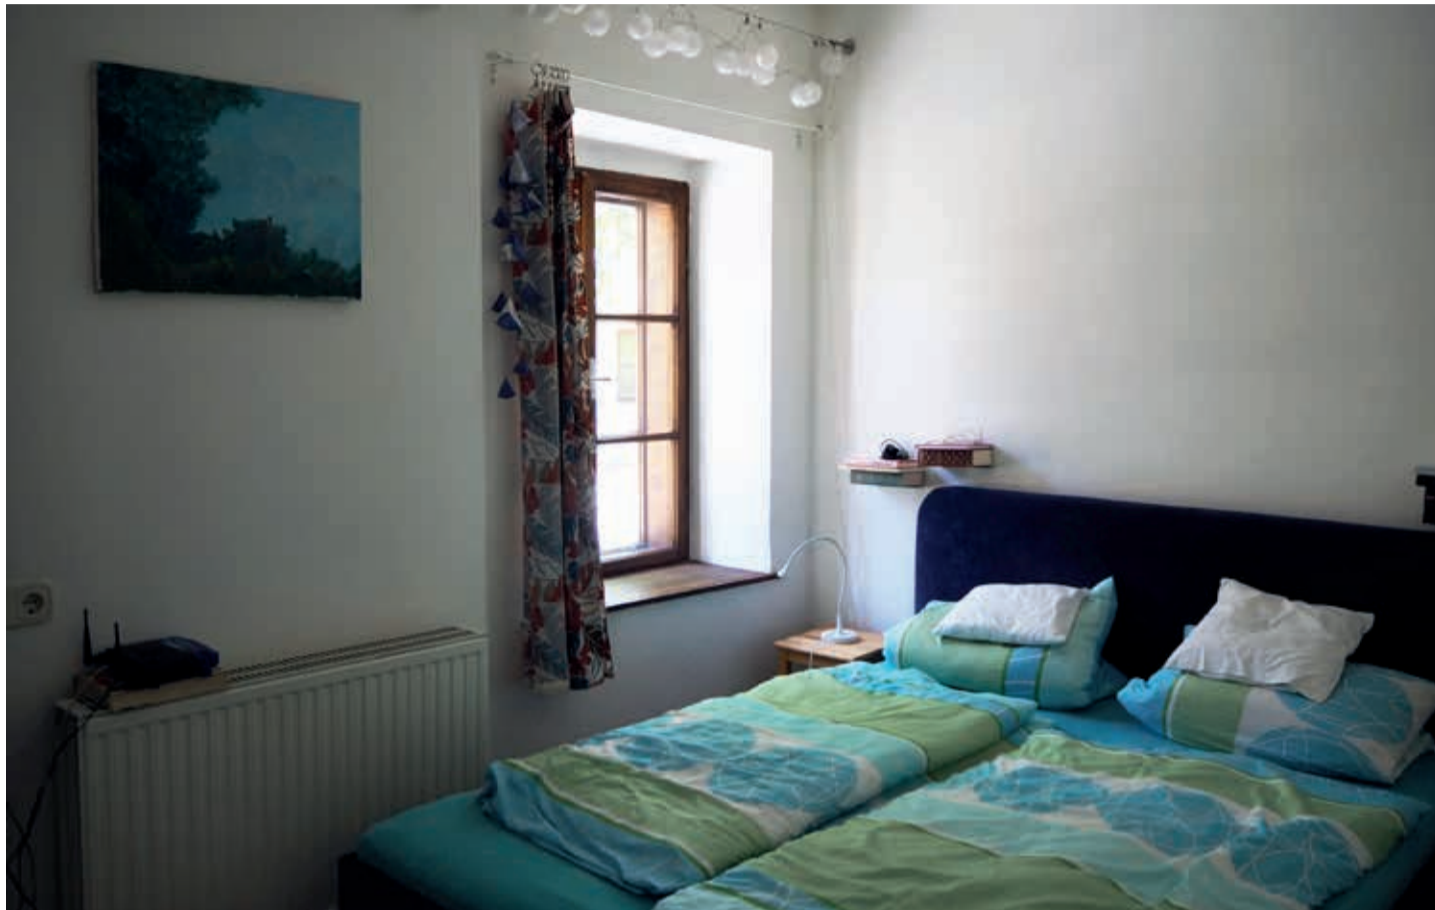
Abb.87 Blick a | Schlafzimmer | Raum 04

Das Kabinett befindet sich in einem leicht mangelhaften Zustand. Bei den qualitativen Feuchtemessungen ergab sich, dass die Innenwand zum unbeheizten Wirtschaftsraum erhöhte Feuchtwerte aufweist. Die Toilette befindet sich in einem guten Zustand. Die Innenseite der Feuermauer wurde teilweise mit einer Gipskartonwand verkleidet und ca. 10 cm FOK und 10 cm DUK mit Lüftungsschlitzen versehen. Besonders im Innenbereich können sich Schimmelpilze an der feuchten Wandoberfläche hinter der Vorsatzschale festsetzen, deren Sporen in weiterer Folge in die Raumluft gelangen und den Benutzer gefährden. Pro Meter müssen die Zu- und Abluftöffnungen jeweils 50 cm<sup>2</sup> pro Meter betragen. Hier haben die Lüftungsöffnungen eine Fläche von 1600 m<sup>2</sup> pro Meter. Es ist anzunehmen, dass sich aufgrund der Öffnungsgröße der Hinterlüftung keine Schimmelpilze hinter der Vorsatzschale befinden. Im Zuge einer Sanierung ist eine Überprüfung anzuraten. Das Badezimmer befindet sich in einem guten Zustand.

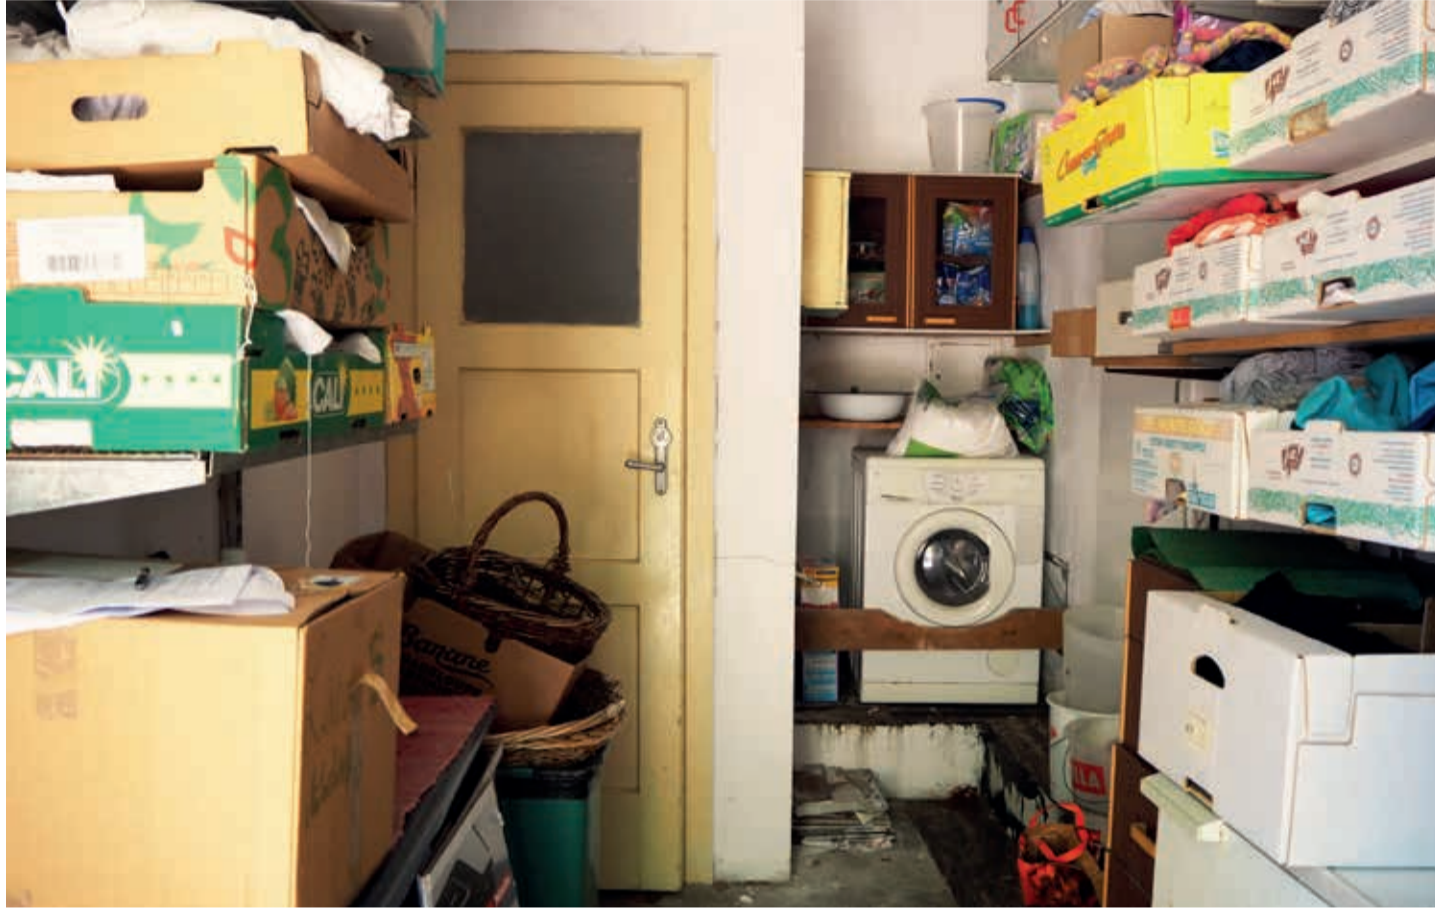
Abb.92 Blick a | Wirtschaftsraum | Raum 07

Der Raum befindet sich in einem mangelhaften Zustand, teilweise im Rohbau und stark abgelebt. Im Winter ist der Raum unbeheizt und die aufsteigende Feuchtigkeit vom Kellerabgang ist spürbar. Die Doppelbaumdecke über dem Kellerabgang ist teilweise beschädigt.

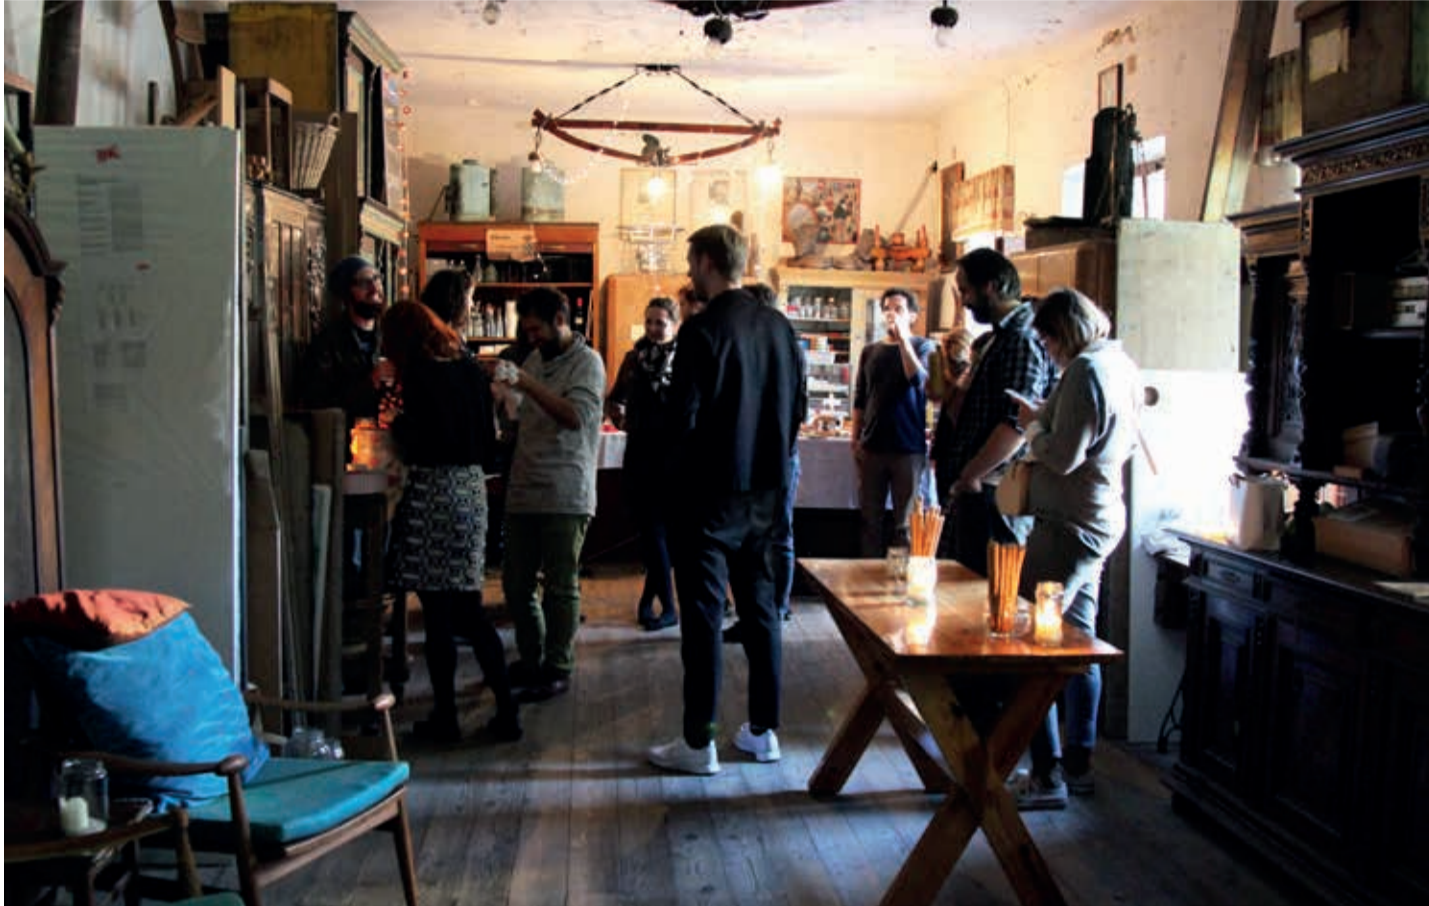
Abb.97 Blick a | Manchmal veranstaltet die Eigentümerin hier private Feste | Raum 08

Der Raum befindet sich in einem mangelhaften Zustand. Seit Ende des Heurigenbetriebs wurde der Schankraum weder renoviert, noch saniert. Der Putz blättert an einigen Stellen ab (Decke, oberer Bereich der Wände) und teilweise liegt das Mauerwerk frei. Die hofseitige Außenfassade weist bei der quantitativen Feuchtemessung auf einer Höhe von 0,5 m eine mittlere Feuchtigkeitsbelastung von 8,9 Masse-% auf, vmtl. aufsteigende Feuchtigkeit. Hier sind auch Salzausblühungen erkennbar und eine Analyse bauschädlicher Salze ergab, dass eine mittlere Salzkonzentration von Chloriden und Sulfaten im Mauerwerk vorhanden ist. Der Stromanschluss entspricht nicht mehr dem Stand der Technik und muss erneuert werden. Obwohl der Raum unbeheizt ist, spürt man ein angenehmes und trockenes Raumklima. Er wirkt durch seine Größe und Raumhöhe von über 3 m sehr großzügig. Die Fensterflächen scheinen für die Größe des Raumes dennoch zu wenig, da der Raum tagsüber eher dunkel wirkt.

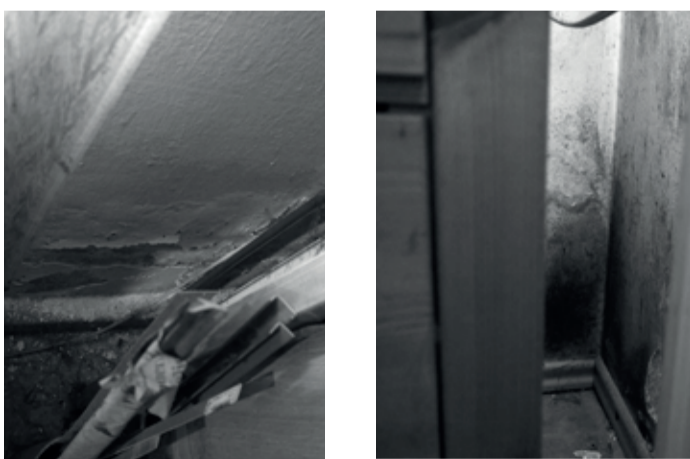
Abb.105 Feuchteschäden: Stelle 1 & Stelle 2

Alle Räume befinden sich in einem mangelhaften Zustand. An der fensterseitigen Außenfassade ist auf der Innenseite starke Schimmelbildung sichtbar, vmtl. aufgrund von Kondensat. Auf der Außenfassade sind Salzausblühungen erkennbar. Die hofseitige Außenfassade weist bei der quantitativen Feuchtemessung auf einer Höhe von 0,49 m eine mittlere Feuchtigkeitsbelastung von 5,9 Masse-% auf, vmtl. aufsteigende Feuchtigkeit. Eine Analyse bauschädlicher Salze ergab, dass eine mittlere Salzkonzentration von Chloriden und Sulfaten im Mauerwerk vorhanden ist. Das Schlafzimmer ist aufgrund der geringen Raumgröße von

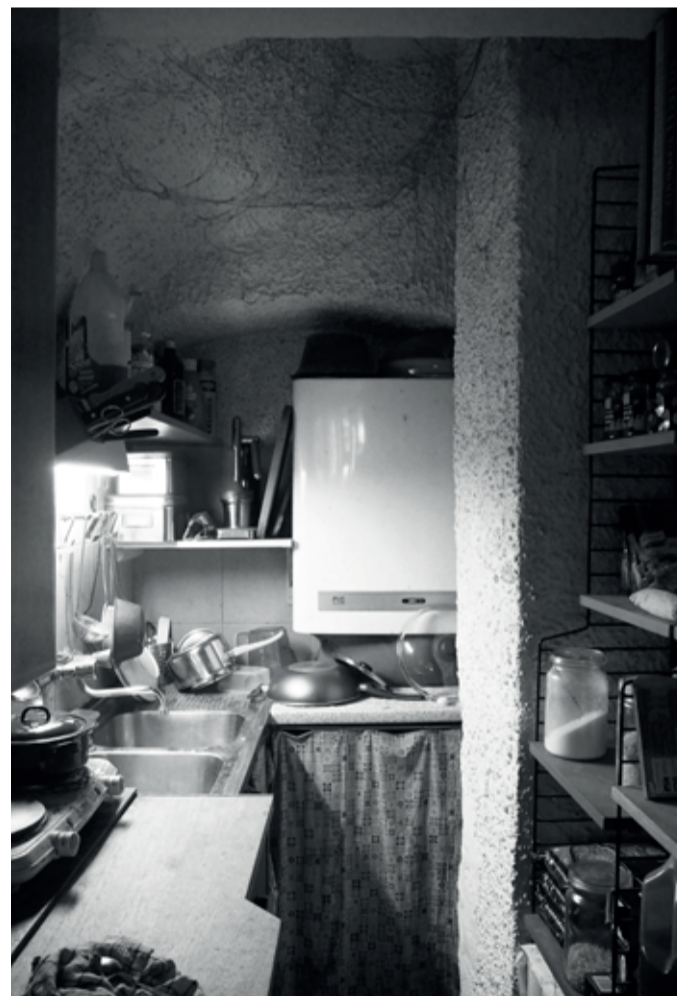
Abb.104 Blick c | Küche | Raum 11

< 10 m<sup>2</sup> nicht als Aufenthaltsraum geeignet. In der Küche befindet sich kein Fenster, wodurch eine direkte Belichtung und Belüftung nicht möglich ist (nur über die geöffnete Badezimmerschiebetür), was nach den OIB-Richtlinien nicht zulässig ist. Auch aufgrund der geringen Raumgröße von < 10 m<sup>2</sup> ist dieser Raum nicht als Aufenthaltsraum geeignet.

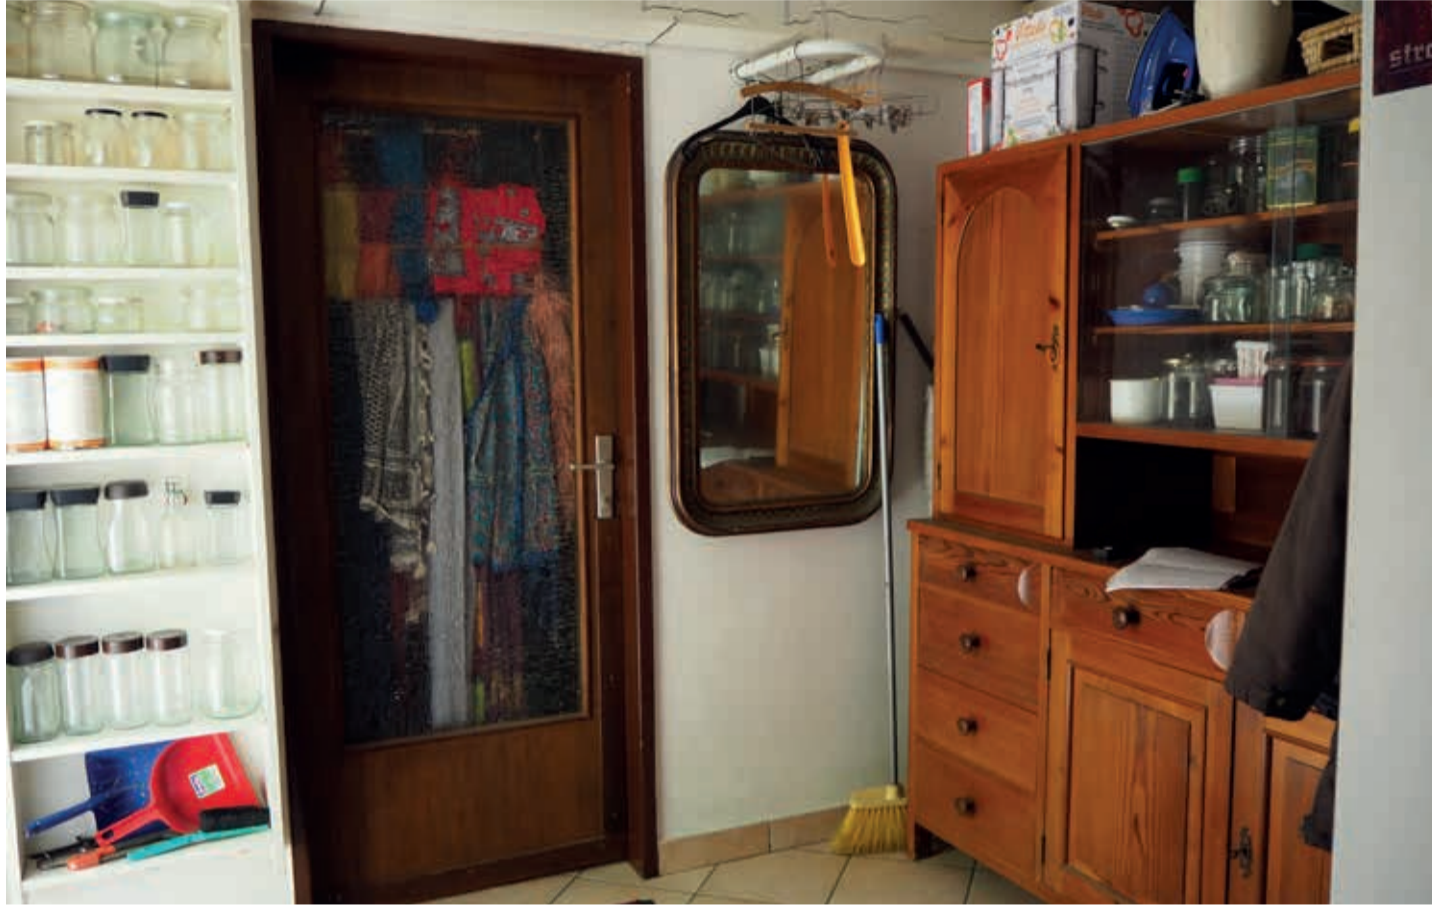
Abb.107 Blick a | Hinteres Vorzimmer | Raum 12

Das Vorzimmer (Raum 12) befindet sich in einem eher mangelhaften Zustand. Die hofseitige Außenfassade weist bei einer qualitativen Feuchtemessung sehr hohe Werte auf (vmtl. aufsteigende Feuchtigkeit) Im Sockelbereich blättert an einigen Stellen der Putz ab. In der nicht-tragenden Innenwand zum angrenzenden Ankleidezimmer ziehen sich mehrere horizontale Risse durch. Der Treppenaufgang ist kaum natürlich belichtet und ist daher wenig attraktiv. Die Garderobe (Raum 13) befindet sich in einem mangelhaften Zustand.

Die hofseitige Außenfassade weist bei der quantitativen Feuchtemessung auf einer Höhe von 0,6 m eine mittlere Feuchtigkeitsbelastung von 6,6 Masse-% auf, vmtl. aufsteigende Feuchtigkeit. Die Innenseite der Feuermauer weist sichtbare Feuchteschäden auf.

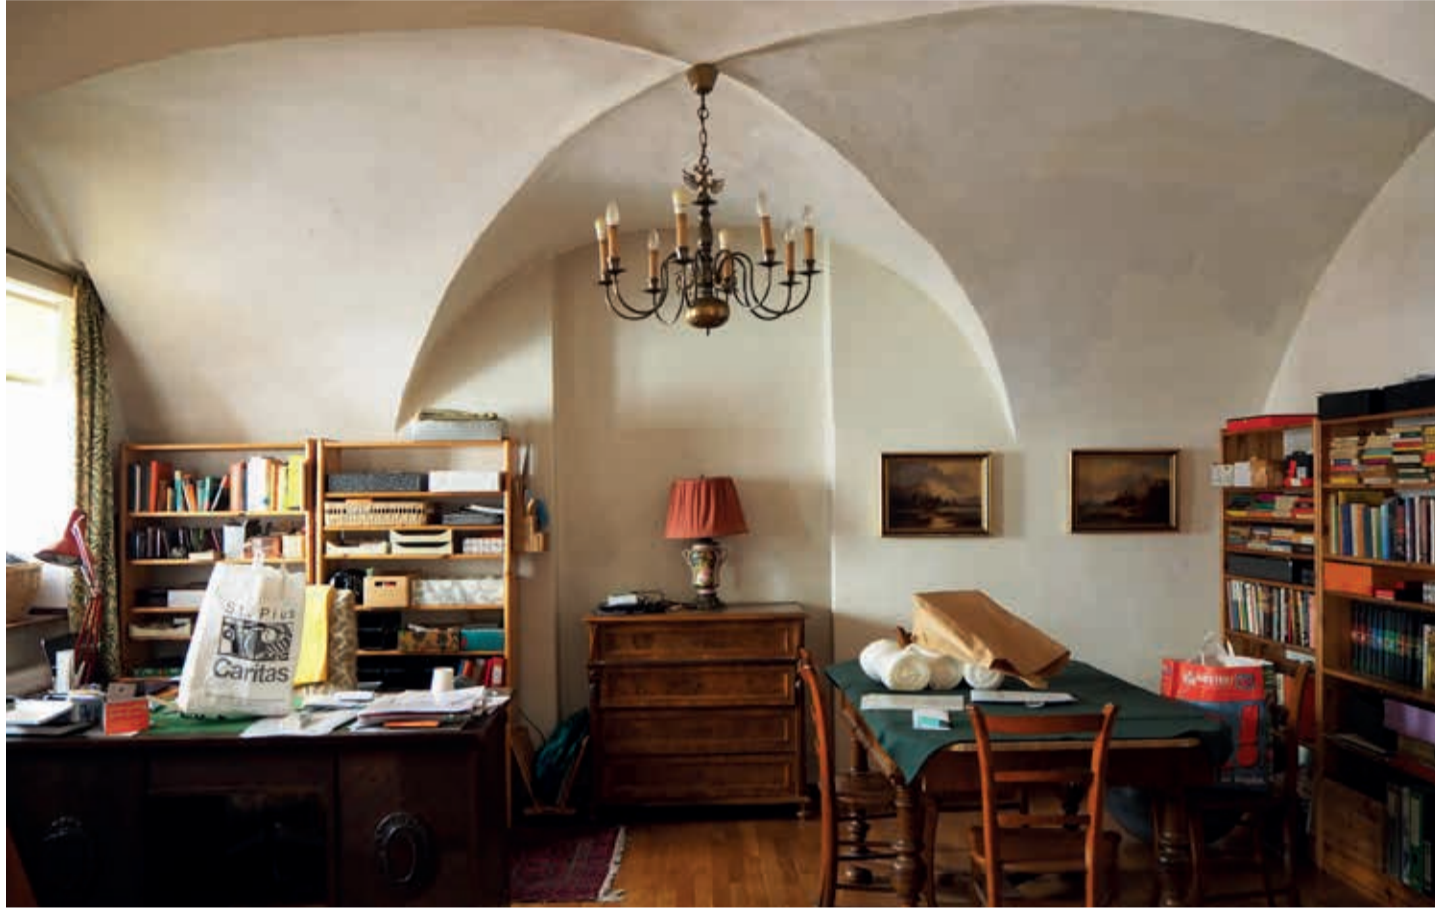
Abb.121 Blick a | Gewölbezimmer | Raum 18

Der Raum befindet sich in einem leicht mangelhaften Zustand. Die straßenseitige Außenfassade weist bei der quantitativen Feuchtemessung auf einer Höhe von 0,65 m eine mittlere Feuchtigkeitsbelastung von 8 Masse-% auf, vmtl. aufsteigende Feuchtigkeit. Hier sind auch Salzausblühungen erkennbar und eine Analyse bauschädlicher Salze ergab, dass eine mittlere Salzkonzentration von Chloriden und Sulfaten im Mauerwerk vorhanden ist. Ausbesserungsarbeiten in der Decke zeigen, dass hier auch der Putz abblättert. Der Durchbruch in den angrenzenden Raum lässt das Zimmer großzügiger wirken. Durch die Verbindung der beiden Räume kann das Kreuzgewölbe sehr gut wahrgenommen werden.

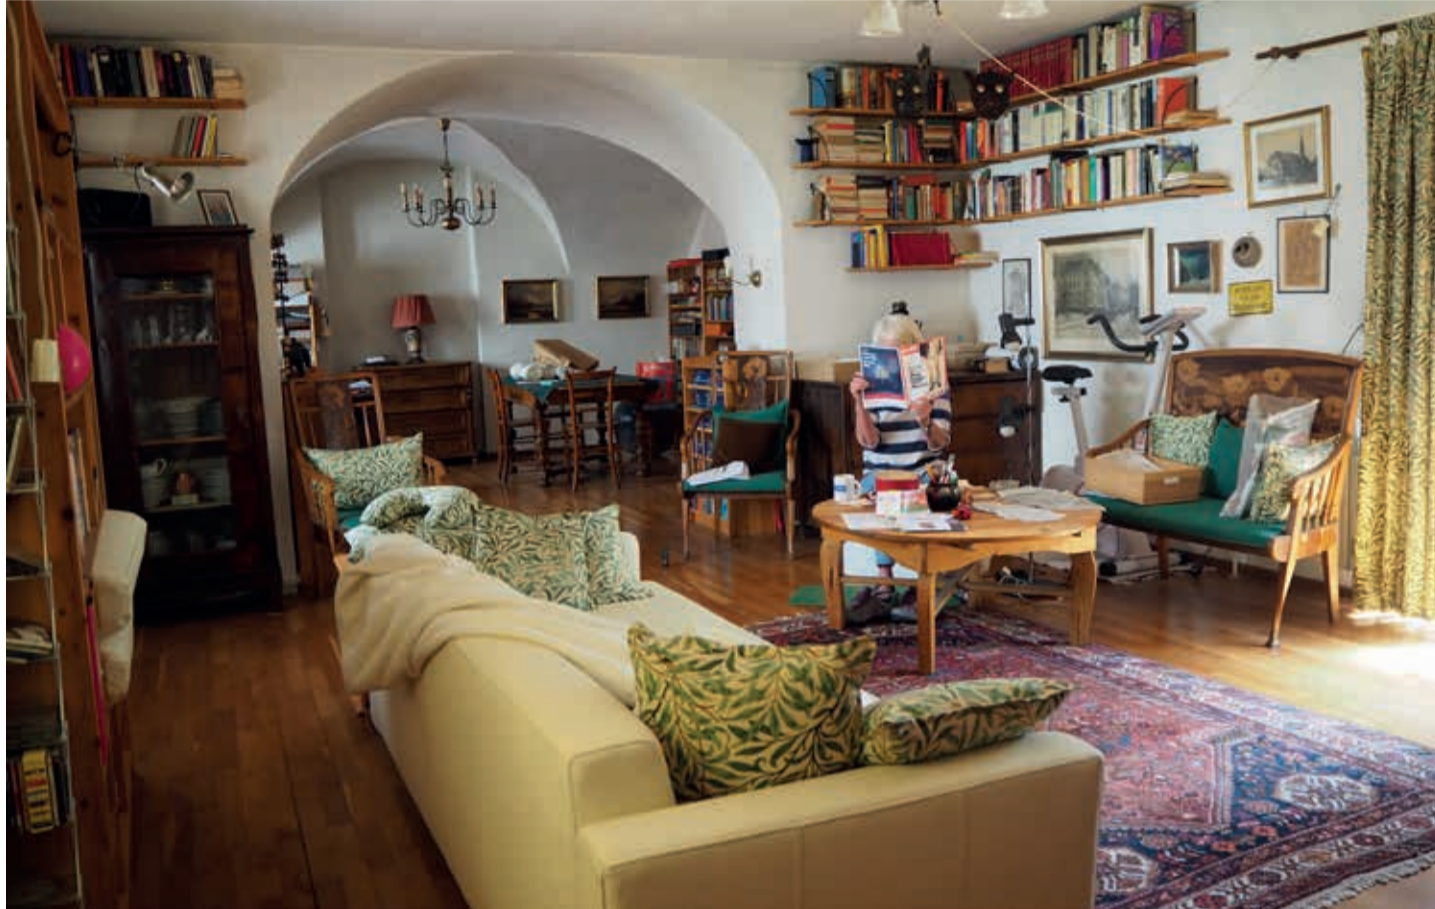
Abb.125 Blick a | Wohnzimmer | Raum 19

Der Raum befindet sich in einem leicht mangelhaften Zustand. Im Sockelbereich der straßenseitigen Außenmauer wurde auf der Innenseite der Putz aufgrund von Feuchteschäden heruntergeschlagen. Es ist anzunehmen, dass das Mauerwerk von aufsteigender Feuchtigkeit oder auch seitlich eindringender Feuchtigkeit betroffen ist. Der Wintergarten ist in einem sehr guten Zustand.

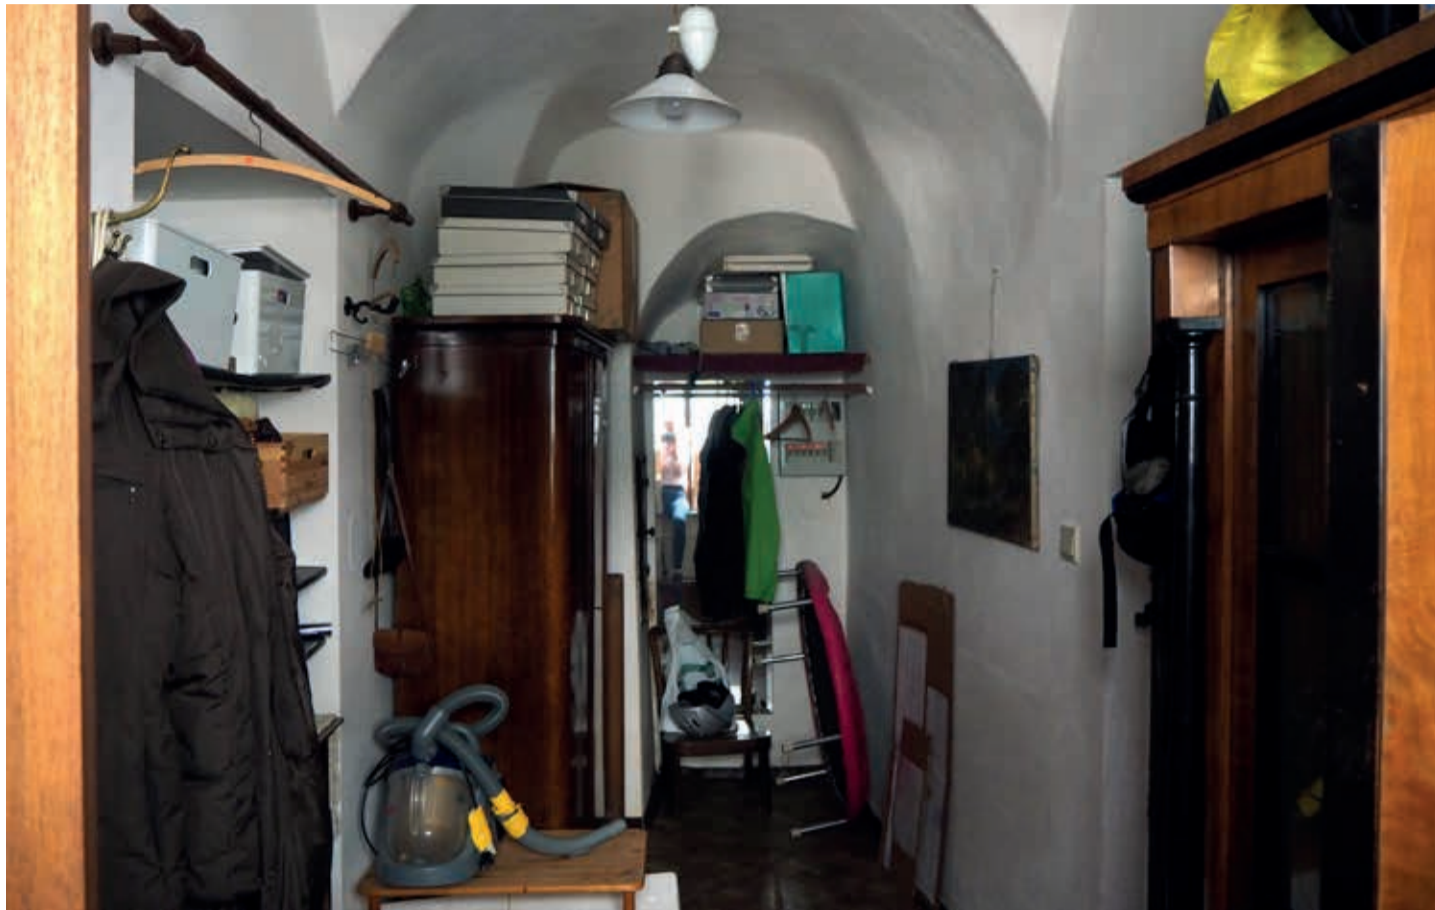
Abb.130 Blick a | Vorzimmer | Raum 20

Der Raum befindet sich in einem leicht mangelhaften Zustand. Es ist anzunehmen, dass das Mauerwerk von aufsteigender Feuchtigkeit betroffen ist.

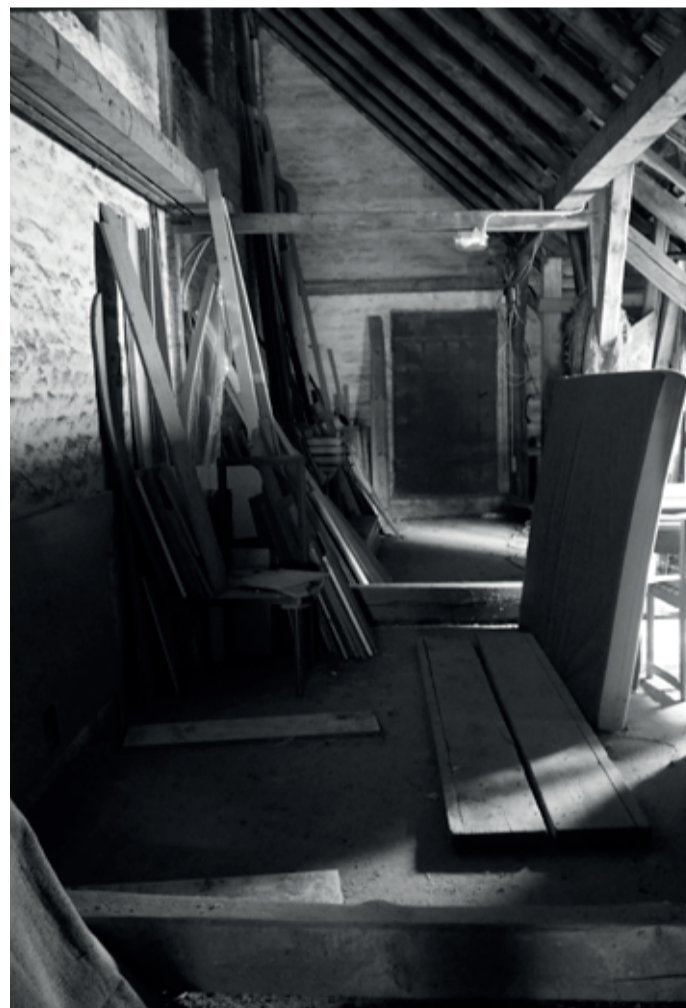
Das Dachgeschoß befindet sich im Rohbau und in einem mangelhaften Zustand. Die Dippelbaumdecke ist teilweise beschädigt und wurde provisorisch mit einem Brett zum Betreten überdeckt. Da weder Kotballen noch Ausschlupflöcher sichtbar sind, kann der Holzbefall durch tierische Schädlinge, z.B. Hausbock, ausgeschlossen werden. Auch Schadstellen durch einen Schwamm, Verwitterung oder Fäulnis sind nicht sichtbar.

Abb.137 Blick b | beschädigte Doppelbaumdecke,  
mit Holz abgedeckt | Stelle 1

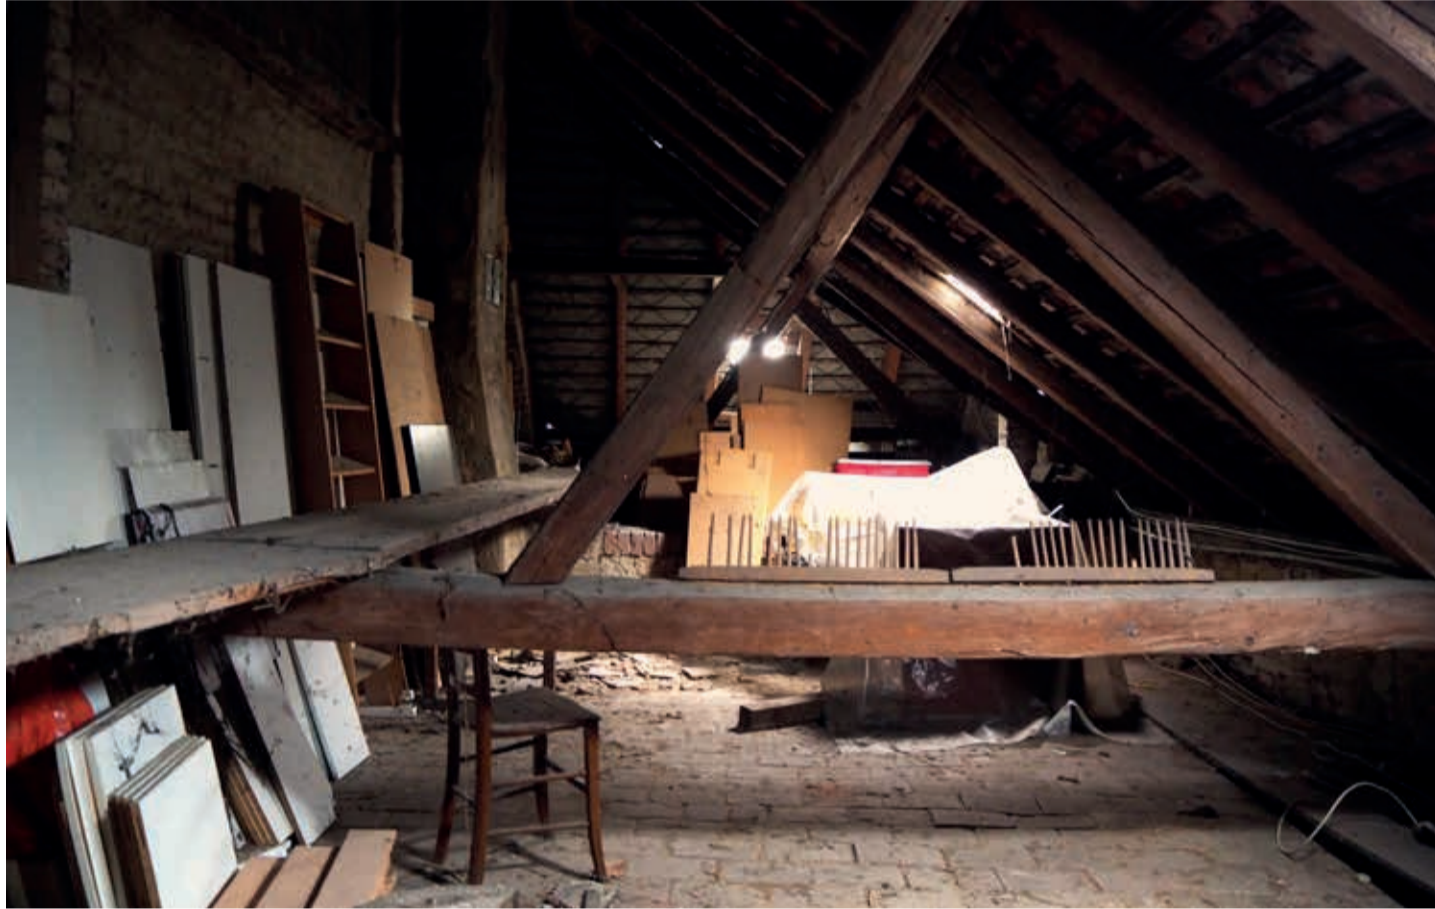
Abb.139 Blick a | Abgestrebter Stuhl | Raum 22

Das Dachgeschoß befindet sich im Rohbau und in einem mangelhaften Zustand. Die Wand zum Kaminabzug weist bei einer qualitativen Feuchtemessung sehr hohe Werte auf. Es ist anzunehmen, dass es sich hier um vagabundierende Feuchtigkeit (direkt in das Mauerwerk eindringendes Wasser, hervorgerufen durch z.B. eine undichte Dachhaut) handelt. Da weder Kotballen oder Ausschlupflöcher sichtbar sind, kann der Holzbefall durch tierische Schädlinge, z.B. Hausbock, ausgeschlossen werden. Auch Schadstellen durch einen Schwamm, Verwitterung oder Fäulnis sind nicht sichtbar. Durch den Deckensprung von 0,5 m ist der nördliche Teil niedriger und die nutzbare Fläche (15 m<sup>2</sup>) daher wesentlich geringer, als im südlicheren Teil (29 m<sup>2</sup>) vor dem Deckensprung.

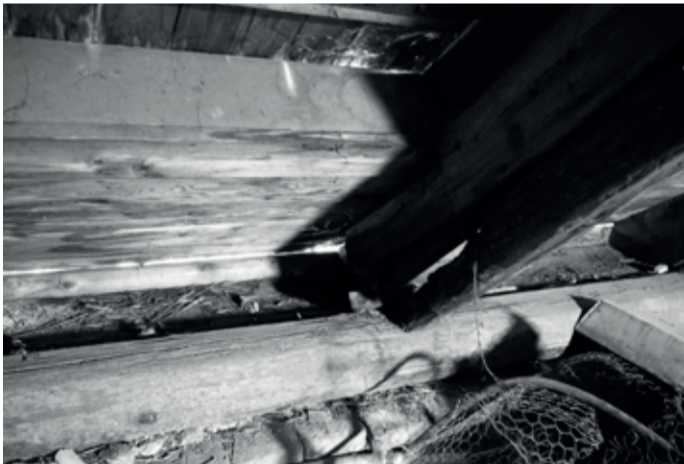
Das Dachgeschoß befindet sich im Rohbau und in einem mangelhaften Zustand. Die Holzkonstruktion ist teilweise beschädigt. Der Boden ist provisorisch mit Tellwolle ausgelegt, um den Raum darunter zu dämmen. Im Zuge eines Umbaus oder einer Sanierung muss das Dach neu eingedeckt werden, weil die asbesthaltigen Rhombusschablonen gesundheitsschädlich sind. Die alte Deckung, sowie die Tellwolle, müssen fachgerecht entsorgt werden, da es sich bei beiden Baustoffen um Problemstoffe handelt. Da weder Kotballen noch Ausschlupflöcher sichtbar sind, kann der Holzbefall durch tierische Schädlinge, z.B. Hausbock, ausgeschlossen werden. Auch Schadstellen durch einen Schwamm, Verwitterung oder Fäulnis sind nicht sichtbar.

Abb.145 Beschädigte Holzkonstruktion | Stelle 1

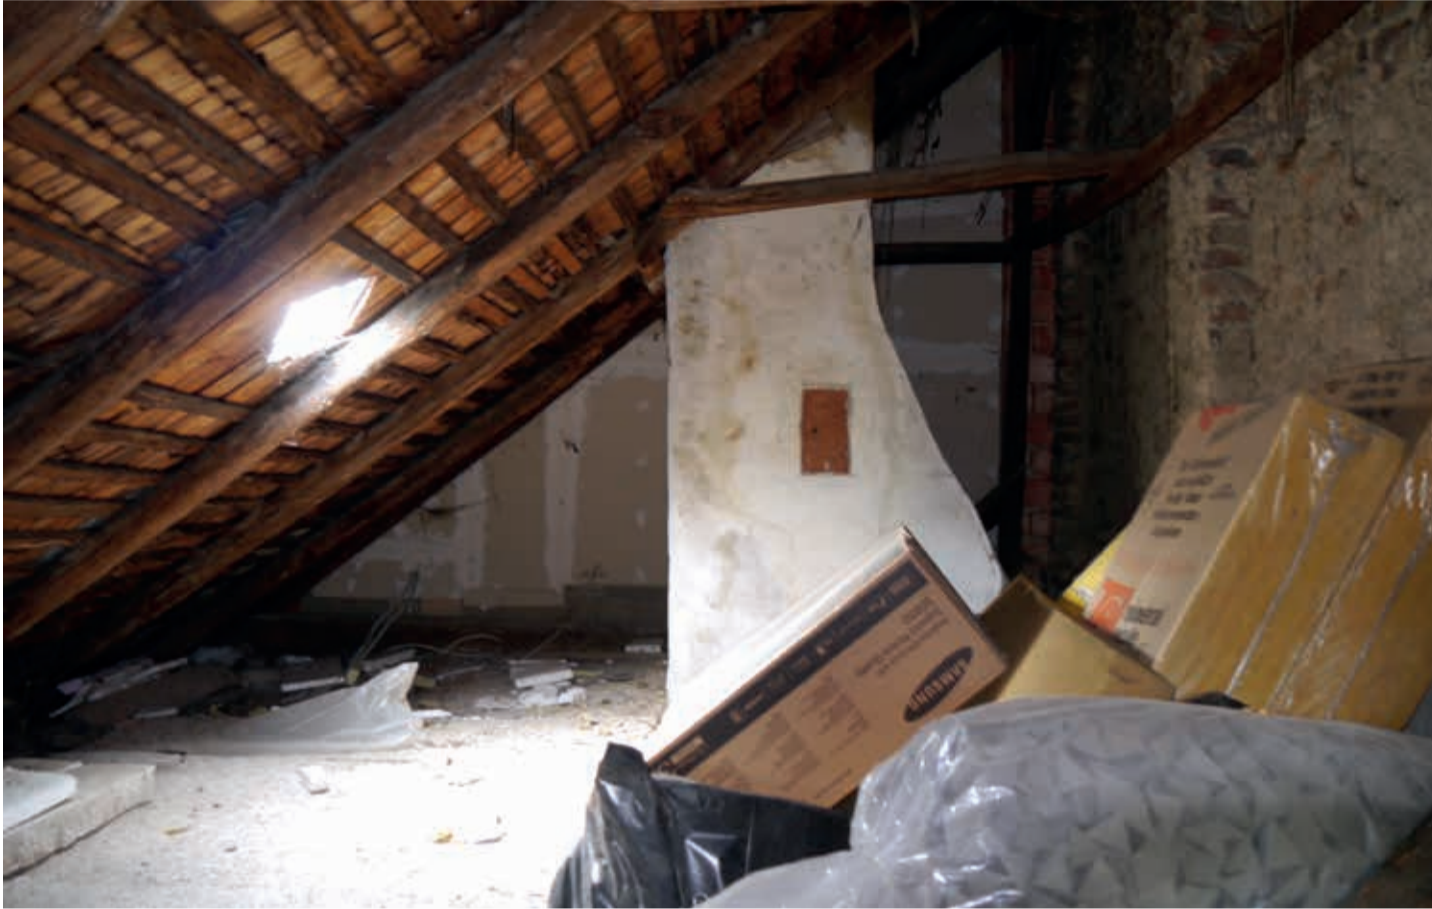
Abb.158 Blick a | Raum 30

Das Dachgeschoß befindet sich im Rohbau und in einem mangelhaften Zustand. Der Boden ist provisorisch mit Wärmedämmplatten und Tellwolle ausgelegt, um den Raum darunter zu dämmen. Im Zuge eines Umbaus oder einer Sanierung muss das Dach neu eingedeckt werden, weil die asbesthaltigen Rhombusschablonen gesundheitsschädlich sind. Die alte Deckung und die Tellwolle müssen fachgerecht entsorgt werden, da es sich hier um Problemstoffe handelt. Da weder Kotballen noch Ausschlupflöcher sichtbar sind, kann der Holzbefall durch tierische Schädlinge, z.B. Hausbock, ausgeschlossen werden. Auch Schadstellen durch einen Schwamm, Verwitterung oder Fäulnis sind nicht sichtbar.
