DIPLOMARBEIT

# Nutzen was da ist

Revitalisierung eines ehemaligen Wiener Heurigen

Wien, am 20.03.2019

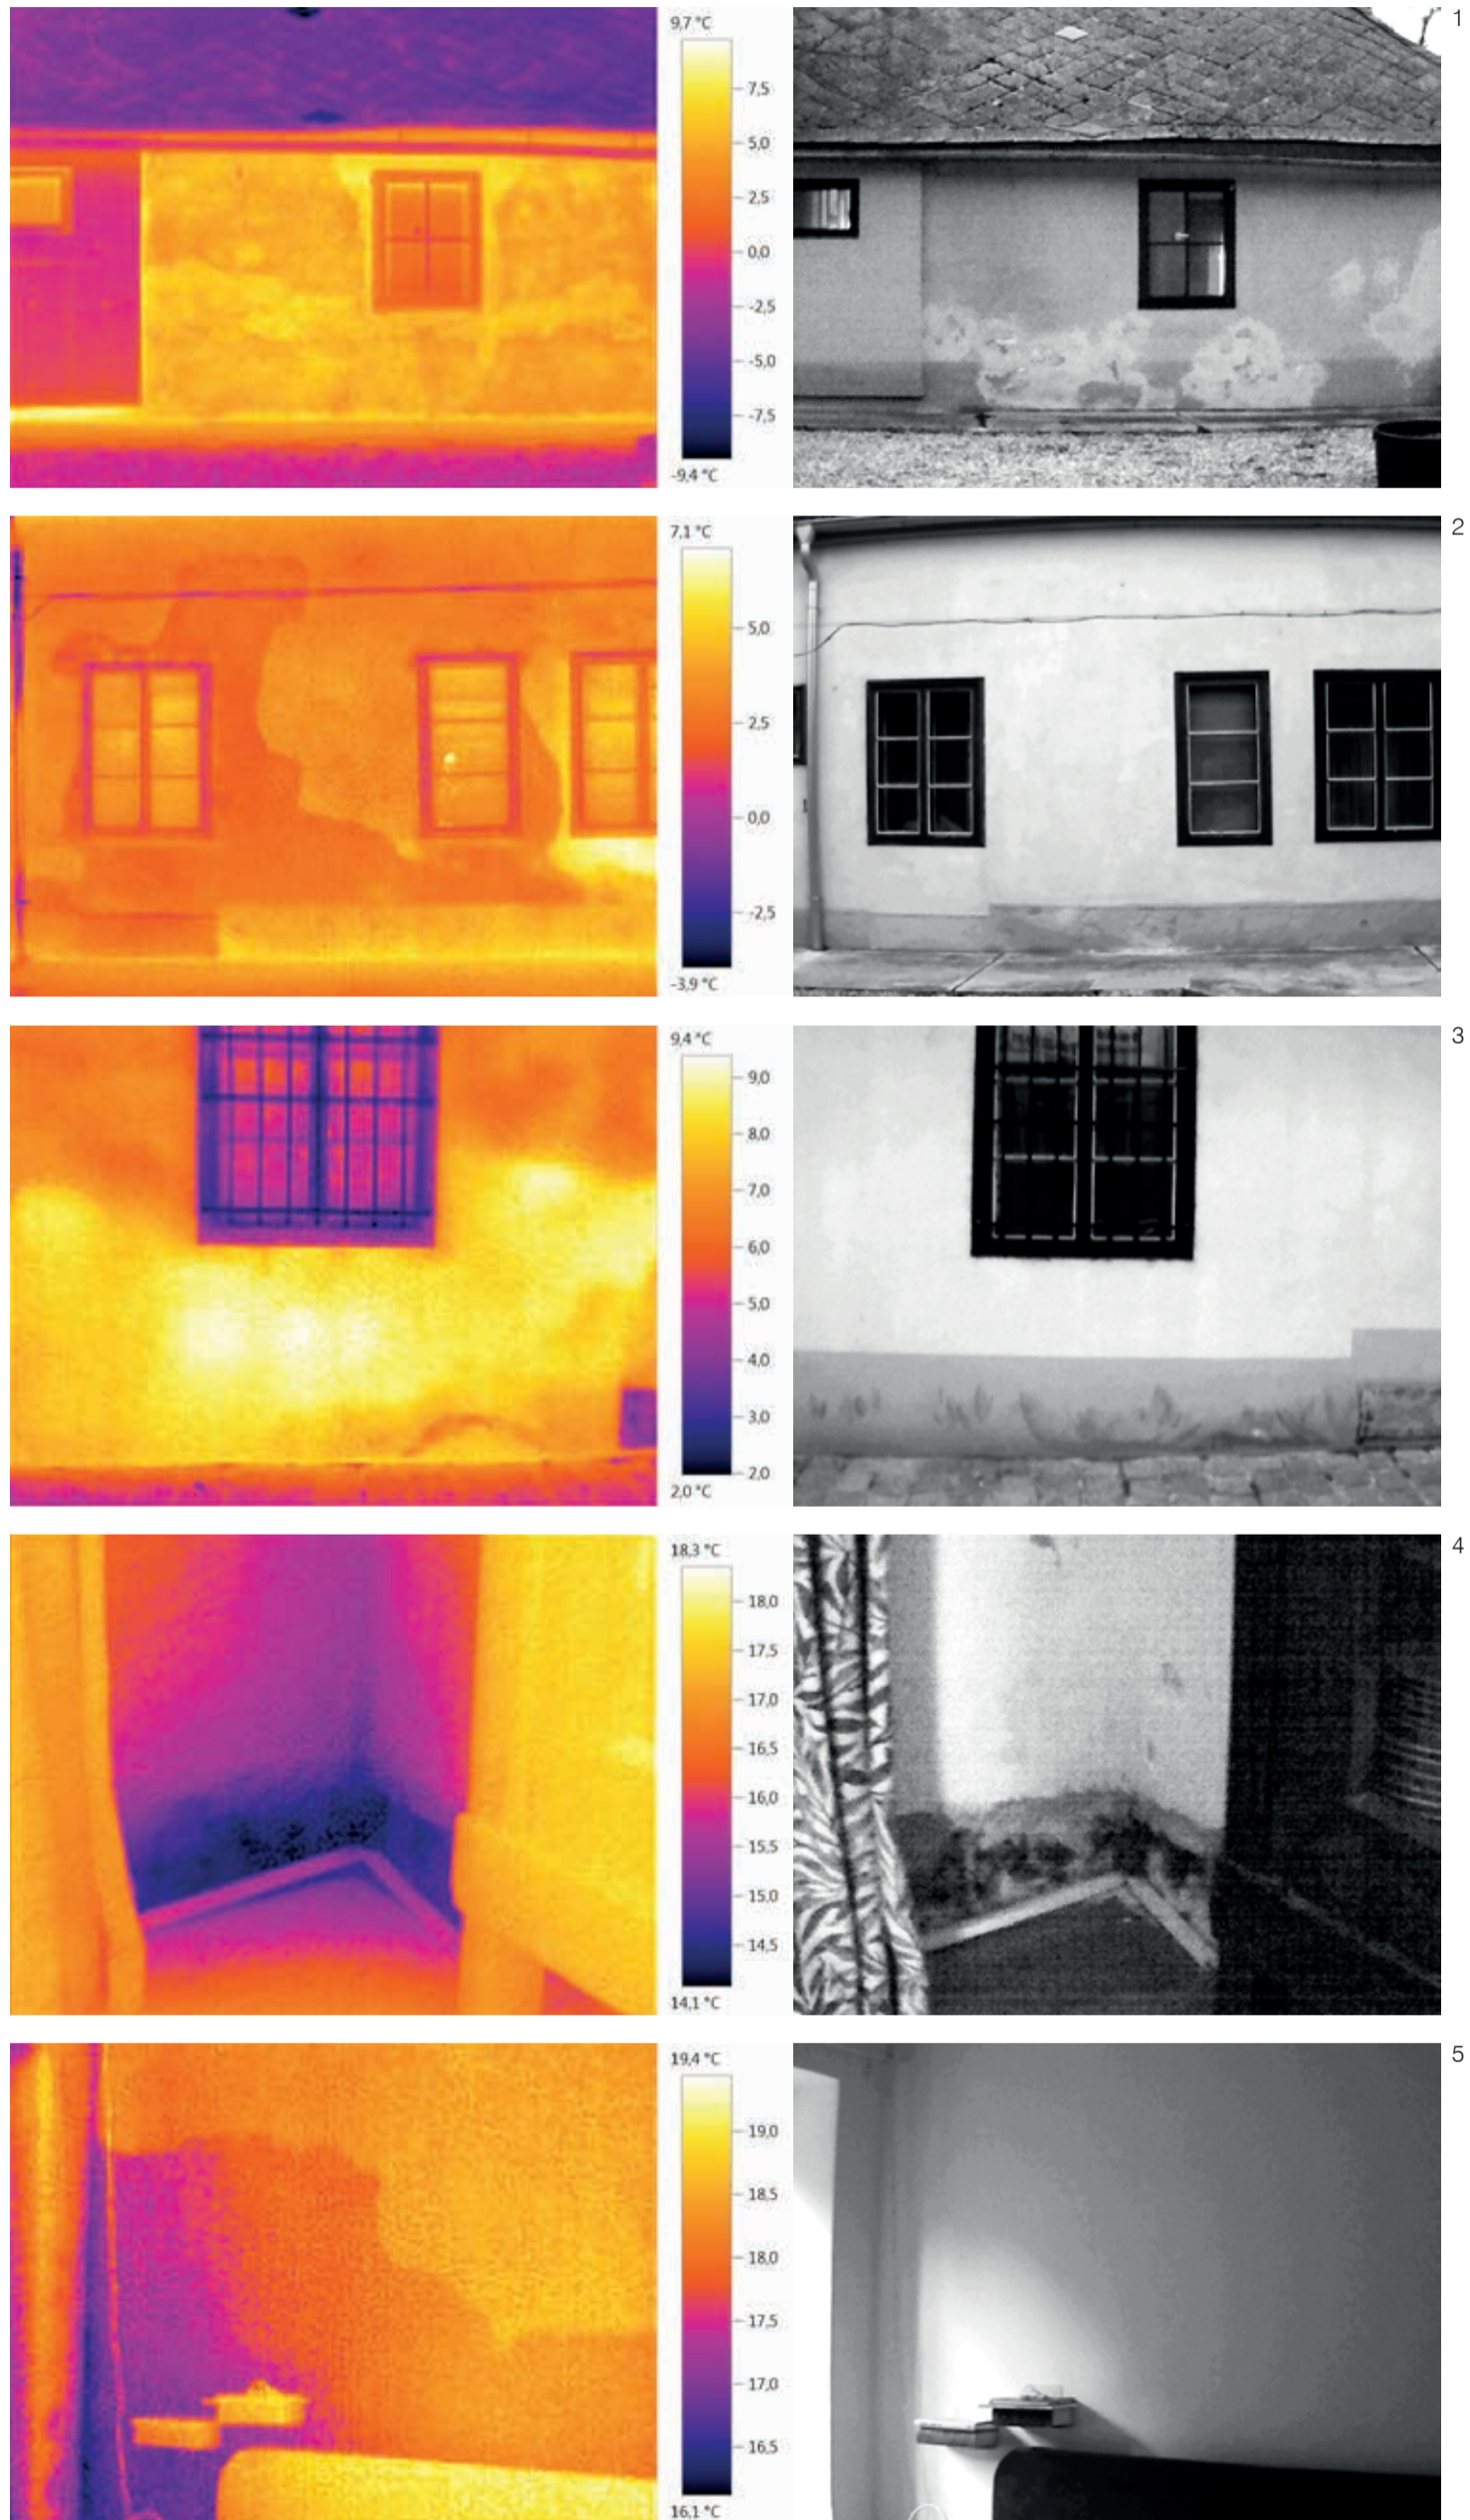
Abb.165 thermografische Aufnahmen 1-5

Abb. 165, Thermografische Aufnahmen 3 und 4: Die Aufnahmen deuten auf kalte Stellen im Sockelbereich (bis ca. 1 m Höhe). Vermutlich aufsteigende oder seitlich eindringende Feuchtigkeit aufgrund des Geländegefälles (Außenwände 19a und 20a).

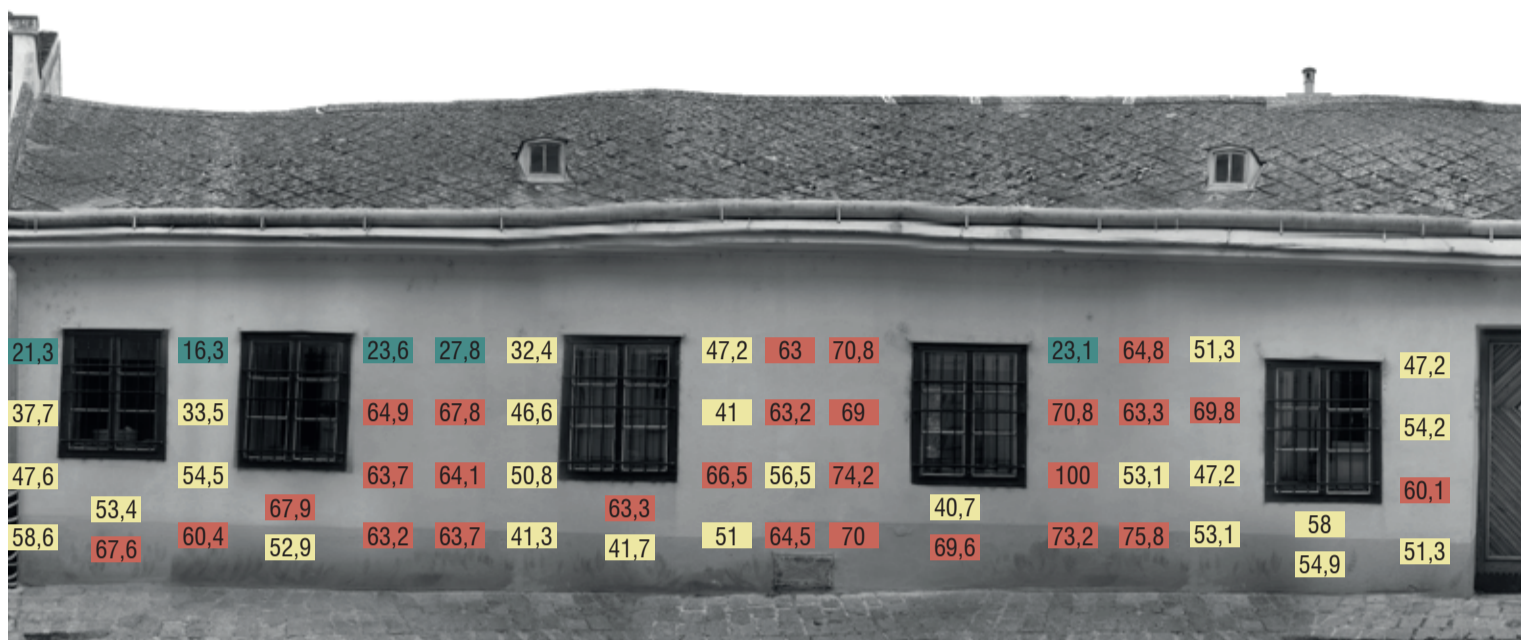
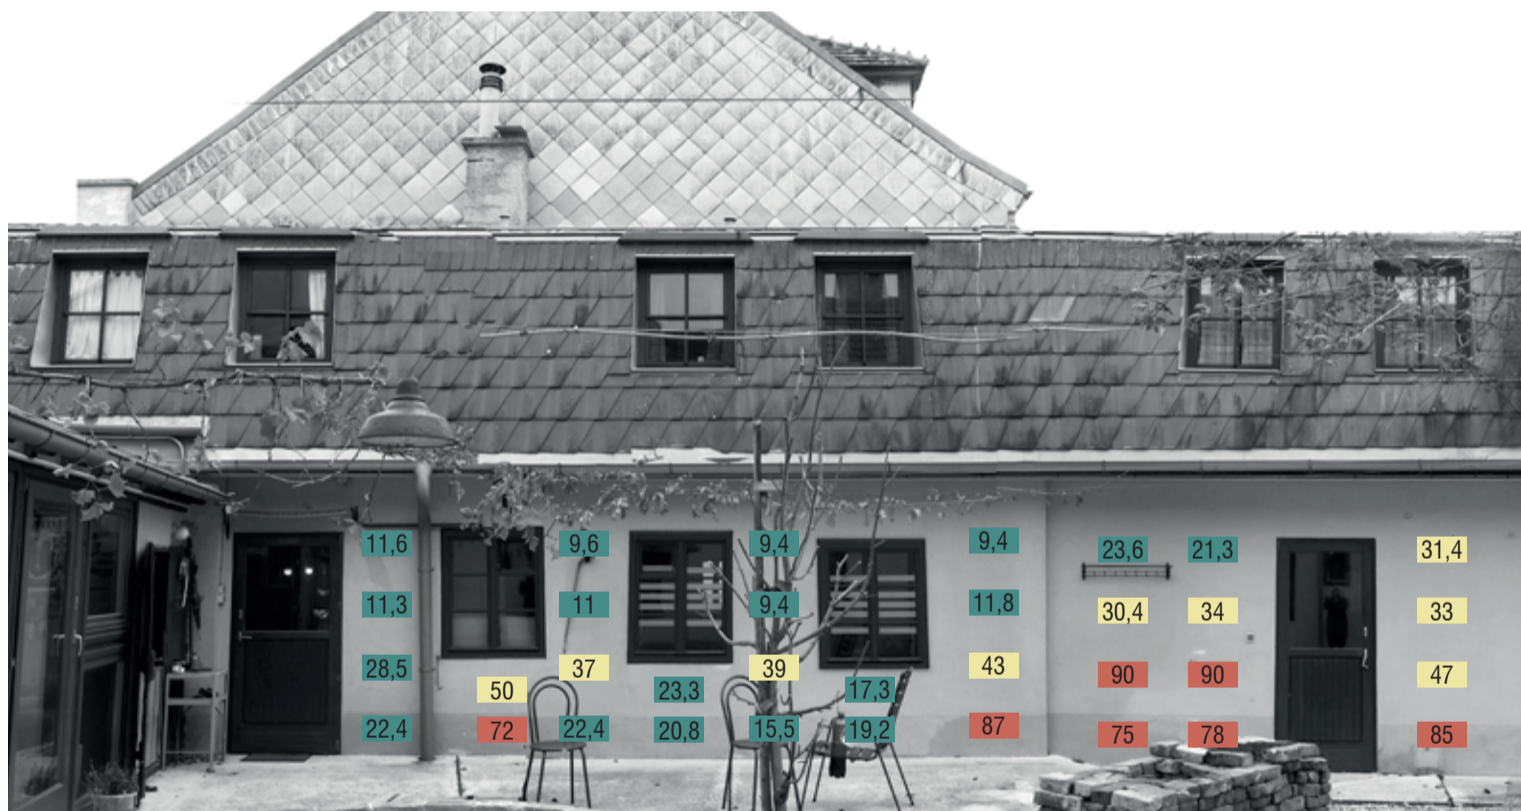
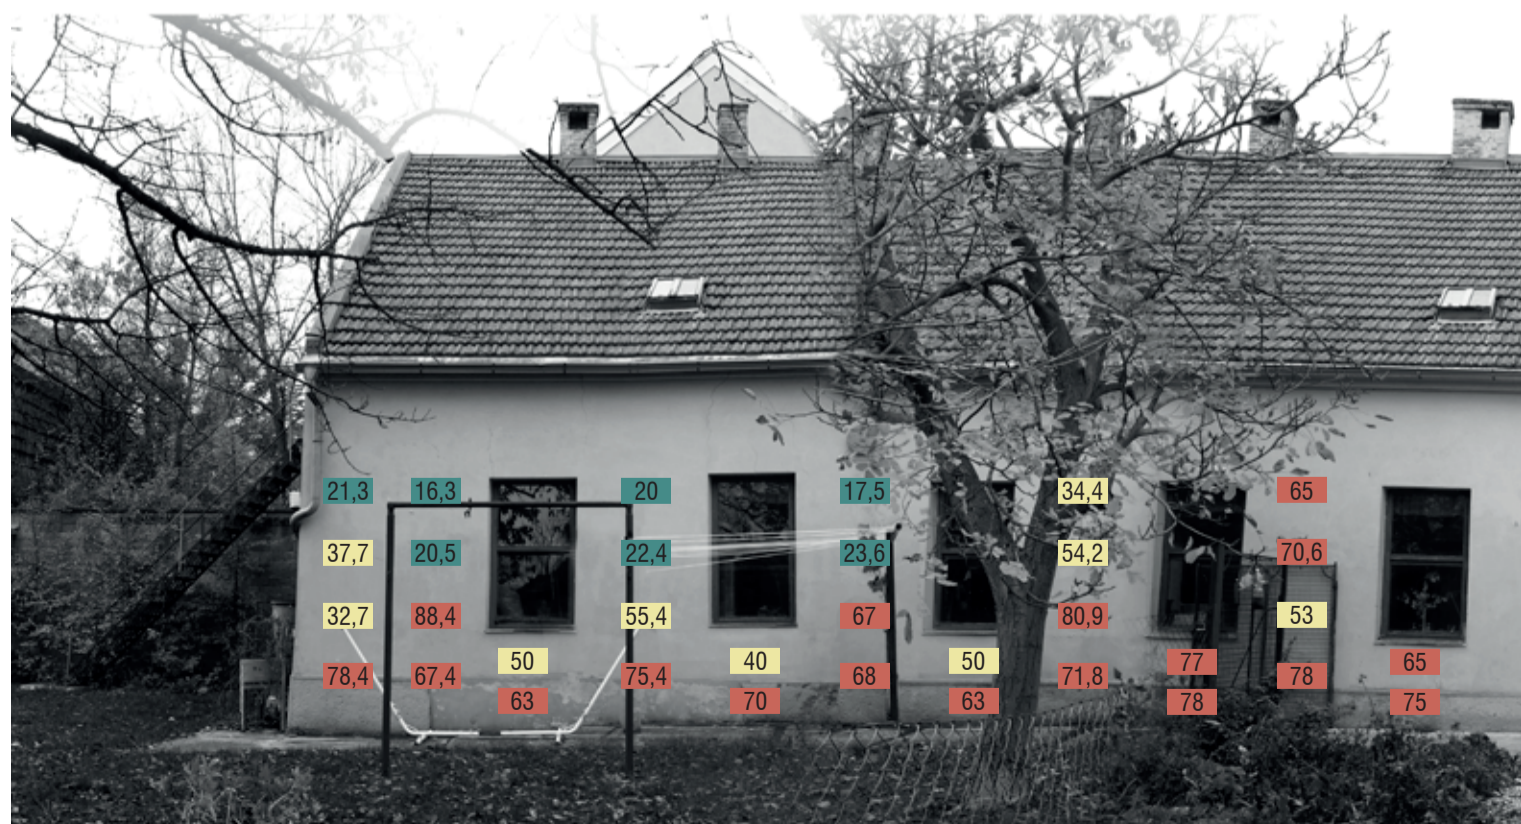
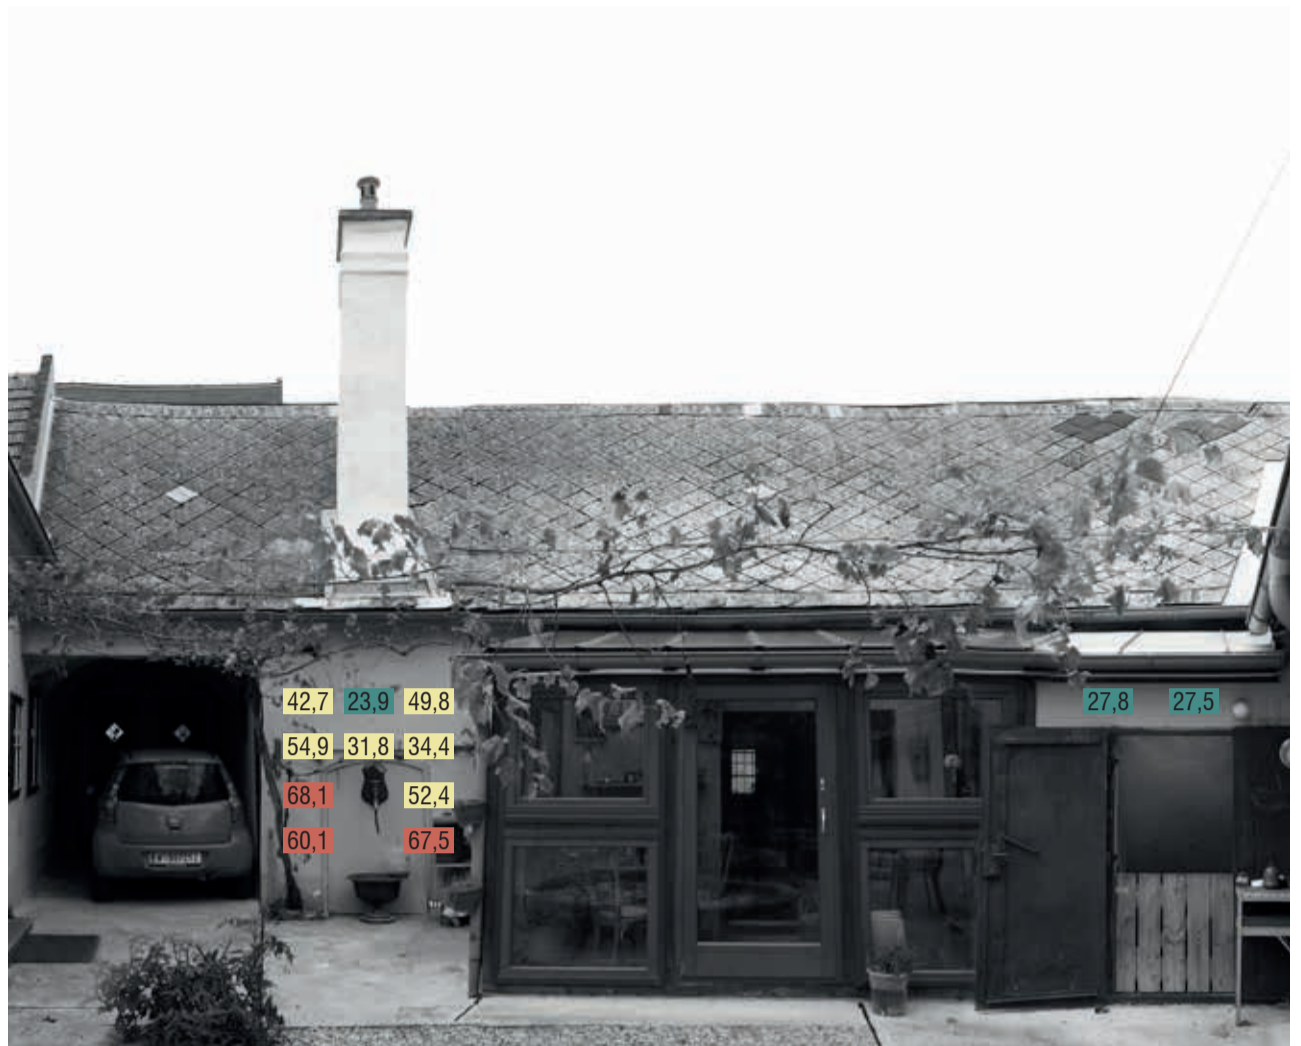
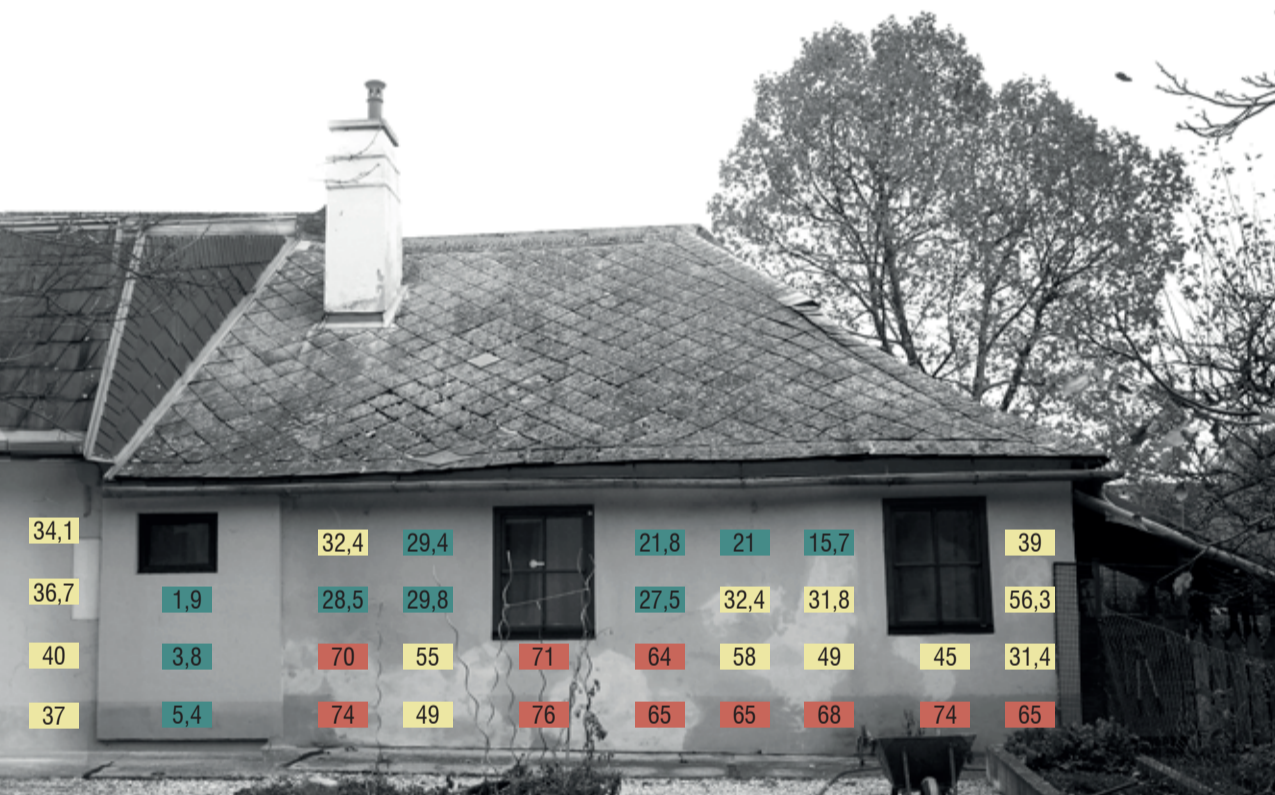
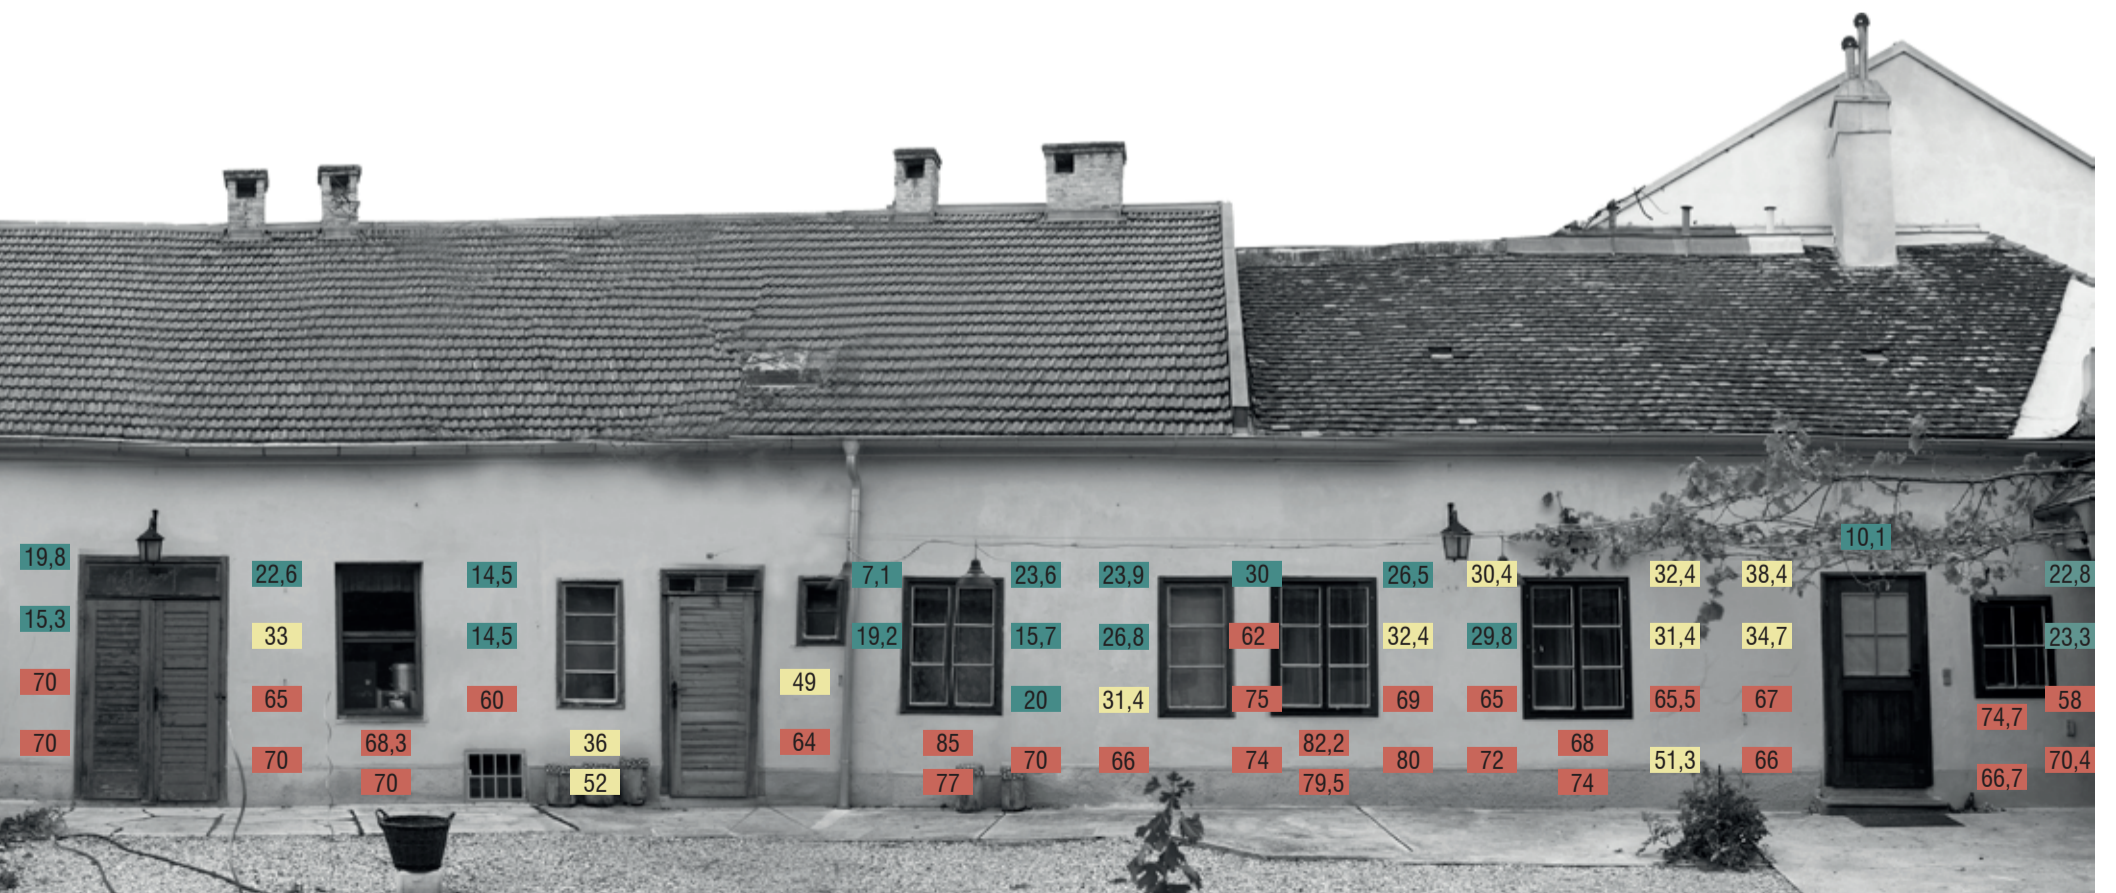
Abb.168 Qualitative Feuchtemessung der Außenflächen

- Bei den Wänden 1a | 3b | 8b | 18a wird seitlich eindringende Feuchtigkeit vermutet, hervorgerufen durch seitliches Eindringen von Bodenwasser aufgrund des Geländegefälles.
- Bei den Wänden 4b | 10d | 19a kann von Kondensat oder massiver Durchfeuchtung ausgegangen werden. Da die nachfolgenden quantitativen Messungen keine sehr hohen Werte aufweisen, wird hier Kondensat vermutet, besonders bei der Wand 10d, aufgrund der geringeren Mauerwerksstärke. Zudem ist bei den Wänden 9d und 10d massive Schimmelbildung auf der Wandinnenseite erkennbar.
- Bei der Innenwand 3a kann zudem von vagabundierender Feuchtigkeit ausgegangen werden. Darunter versteht man direkt in das Mauerwerk eindringendes Wasser, hervorgerufen durch z.B. undichte Installationsleitungen, eine undichte Dachhaut o.Ä.
