Schloss Felling * Beate Ponsold

Diplomarbeit

Bauaufnahme und Bauforschung zu Schloss Felling in Niederösterreich

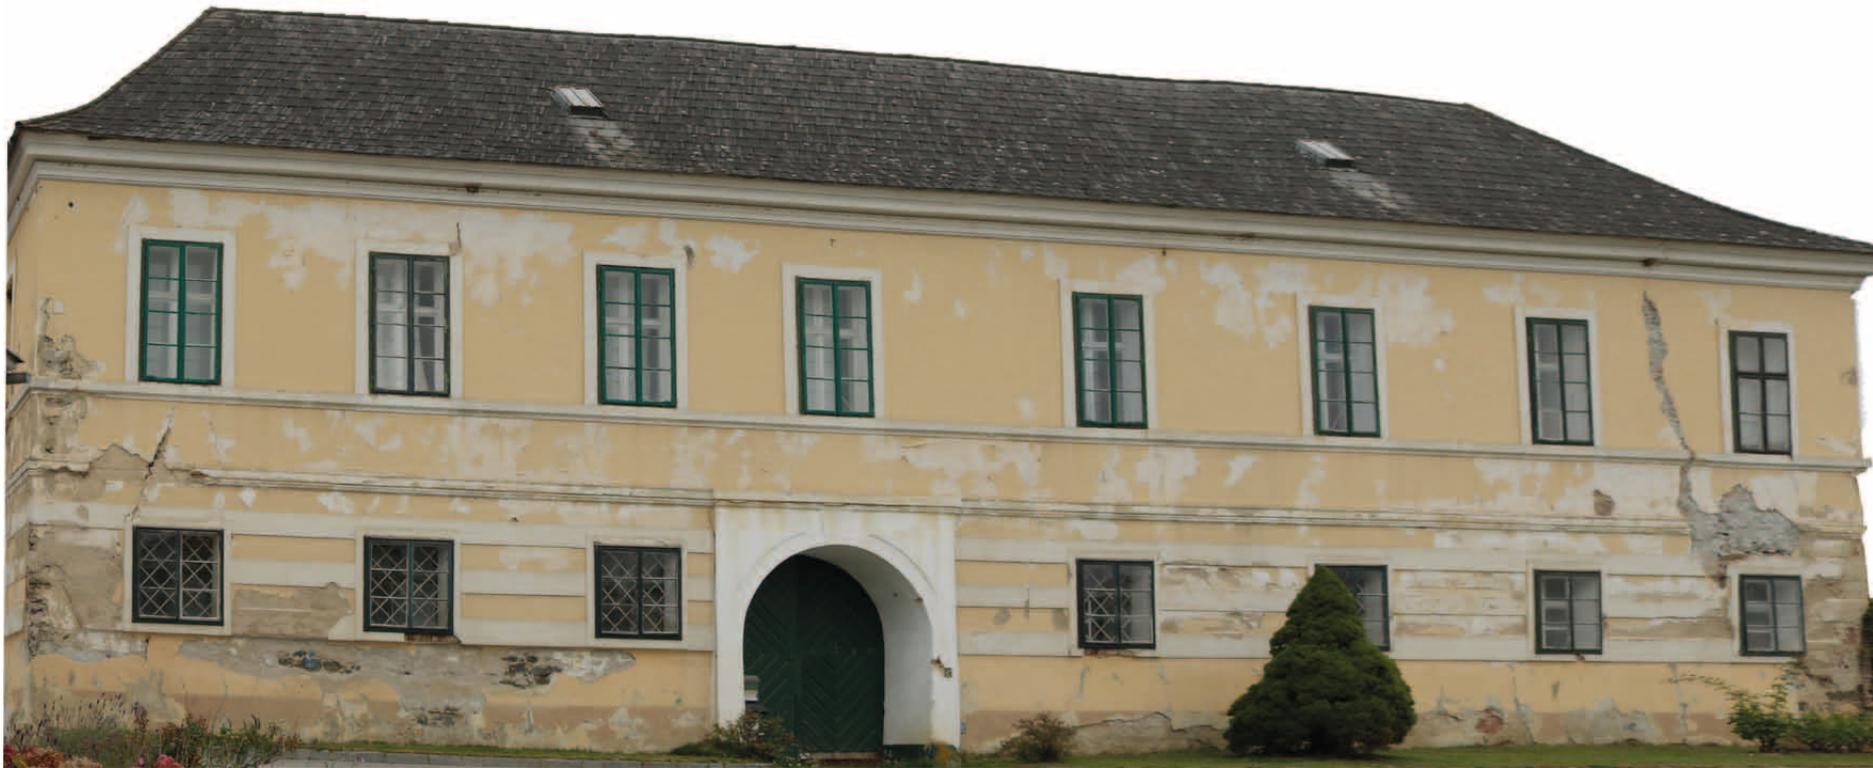
Abb.15: Südfassade

Zur Zeit dieser Untersuchung ist der Putz bereits soweit beschädigt, dass Naturstein an den Ecken sichtbar wird und mehrere Putzschichten erkennbar sind. Zusätzlich zum Zustand des Putzes gibt es zwei grobe Risse, einer im Westen und einer im Osten, ab Mitte des Erdgeschoßes nach oben verlaufend. Diese Risse könnten Anzeichen dafür sein, dass Bewegungen in diesem Trakt vorliegen.

Die abgeplatzten Putzstellen in der Sockelzone könnte auf eine aufsteigende Feuchtigkeit hindeuten. Das Dach besitzt keine Dachentwässerung auf dieser Seite. Die gesamte Fassade ist sanierungsbedürftig.

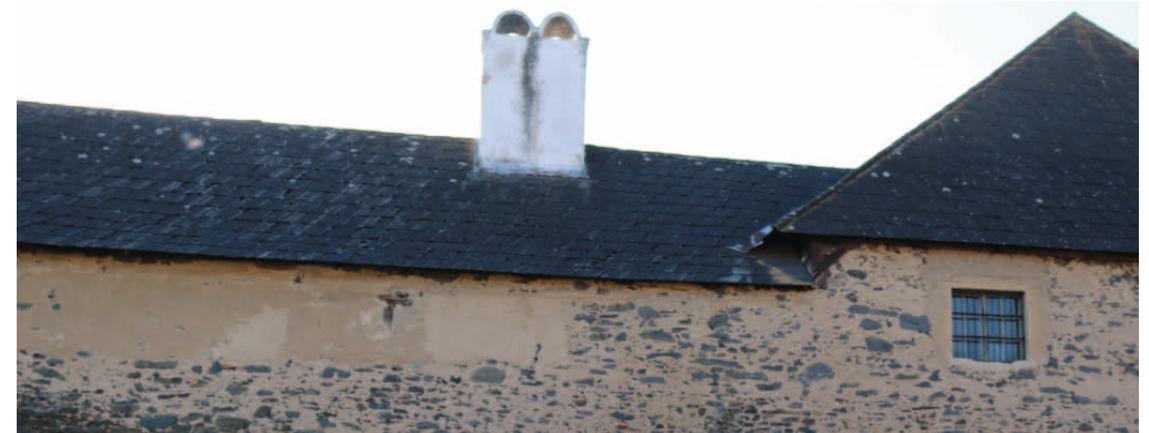
Abb.81: Ostfassade, zugemauerte Fenster sind nicht klar erkennbar.

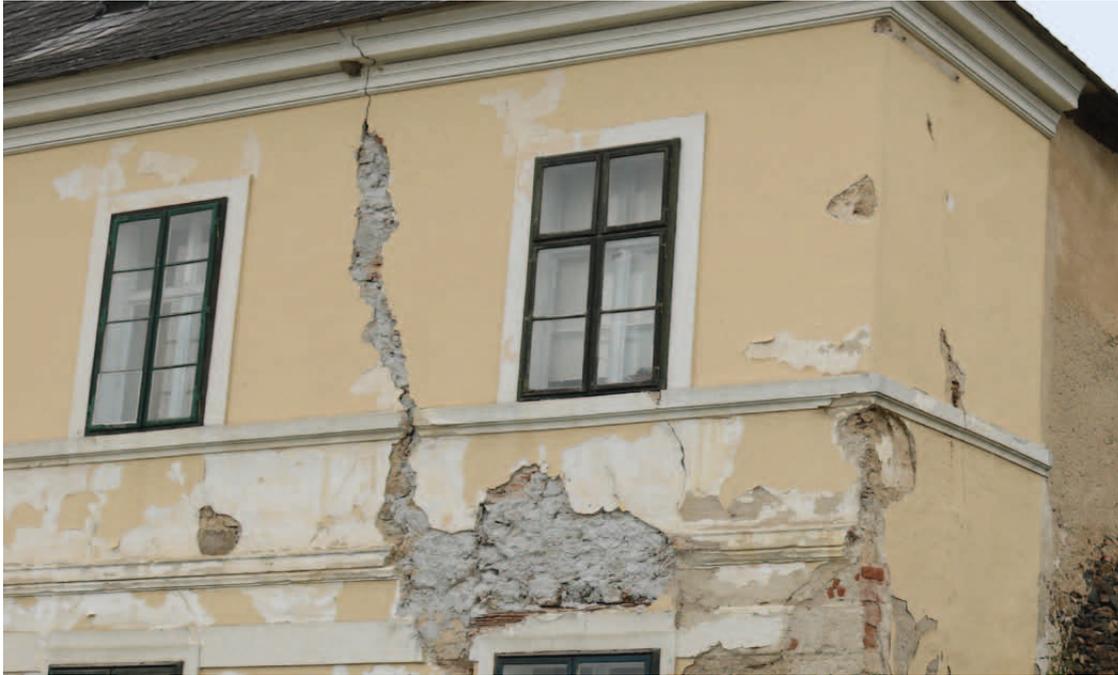
An der Südfassade des Schlosses Felling sind Risse erkennbar, welche die Statik des Südtraktes beeinträchtigen könnten. Der östliche Riss beginnt unter dem Dach, zwischen der siebten und achten Fensterachse des Obergeschoßes bis an die Sturzkante des Fensters in der achten Fensterachse des Erdgeschoßes. Der Riss kann im Innenraum 1.OG.03 ebenfalls verortet werden und verläuft hinter der sekundär eingestellten Ostwand entlang. Ein Riss an der Westseite der Fassade verläuft vom Parapet der ersten Fensterachse im Obergeschoß bis zum Fenstersturz der ersten Fensterachse im EG. Der westliche Riss ist in den Innenräumen nicht erkennbar. Weitere, kleinere Risse sind an der Fassade ablesbar, könnten jedoch nur die nachträglich angestellte Fassadenverkleidung betreffen.

Die Risse könnten aufgrund der Bauphasen in der Erdgeschoßzone, aus dem 14. und 15. Jahrhundert verursacht sein. Die unterschiedlichen Mauerstrukturen verhalten sich nicht einheitlich und produzieren möglicherweise Verschiebungen. Ebenfalls ist es möglich, dass sich der Putzträger für die Fassadengestaltung aus dem 18. Jahrhundert von der dahinterliegenden 16. Jahrhundert Wand löst. Der östlich gelegene Riss muss weitere Ursprünge haben, als die Fassadenverkleidung. Der Riss kann als Makroriss, aufgrund seiner Größe bezeichnet werden und sollte vorweg von einem Statiker vermessen und diagnostiziert werden. Aufgrund seines nicht linearen Verlaufes könnte es sich dabei um eine

Abb.94: Riss an der Südfassade

lastbedingte Verformung handeln.¹¹⁵ Da der Riss nicht bis zum Boden verläuft, kann eine baugrundbedingte Ursache ausgeschlossen werden, jedoch müssten auch dazu weitere Untersuchungen durchgeführt werden. Anders als bei Stahlbetonbauten haben Mauerwerke keine Bewehrung durch die Zwangkräfte aus der Bauteildehnung aufgenommen werden können.¹¹⁶ Somit dehnt sich der Riss wesentlich breiter als bei einem Stahlbetonmauerwerk. Zusätzlich wirken weitere Bewegungen an genau diesem Einzelriss und verbreitern ihn stetig. Der Riss im Mauerwerk muss kraftschlüssig verbunden werden. Dabei reichen zugfeste Verfüllungen mittels Injektionen nicht aus, sondern müssen Verbindungen der Rissflanken mittels Verankerungen bzw. Vernadelungen durchgeführt werden.¹¹⁷ Dazu werden zum Beispiel horizontale Fugen quer über den Riss freigelegt und Spiralanker eingelegt.

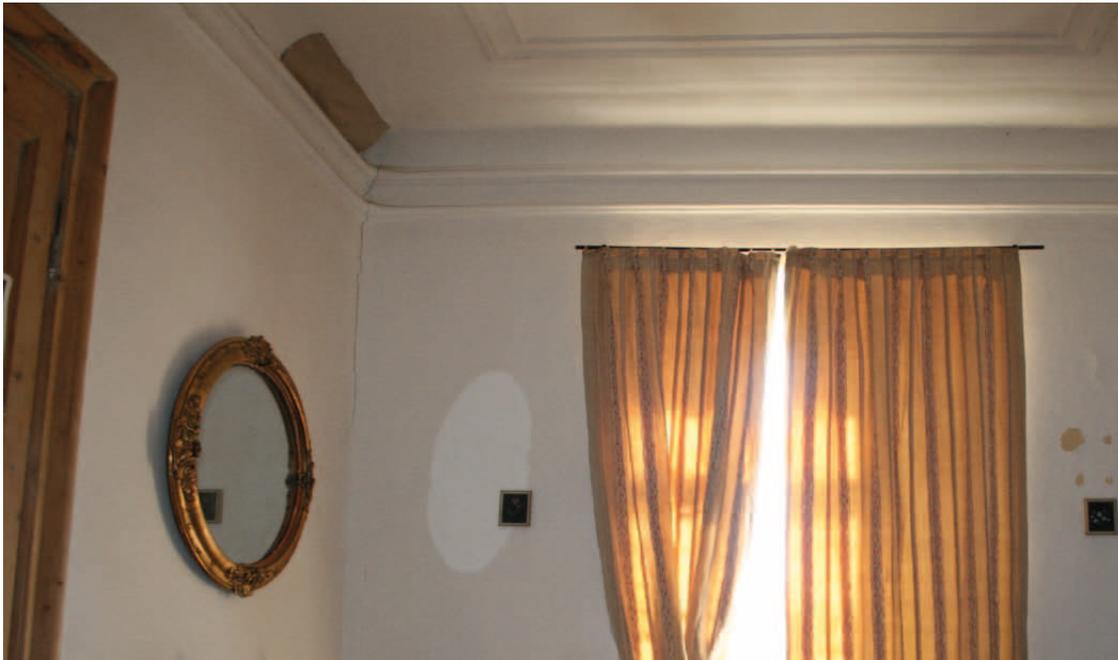
Abb.95: Riss im Innenraum, Zwischenwand 1.OG.03 zu 1.OG.02

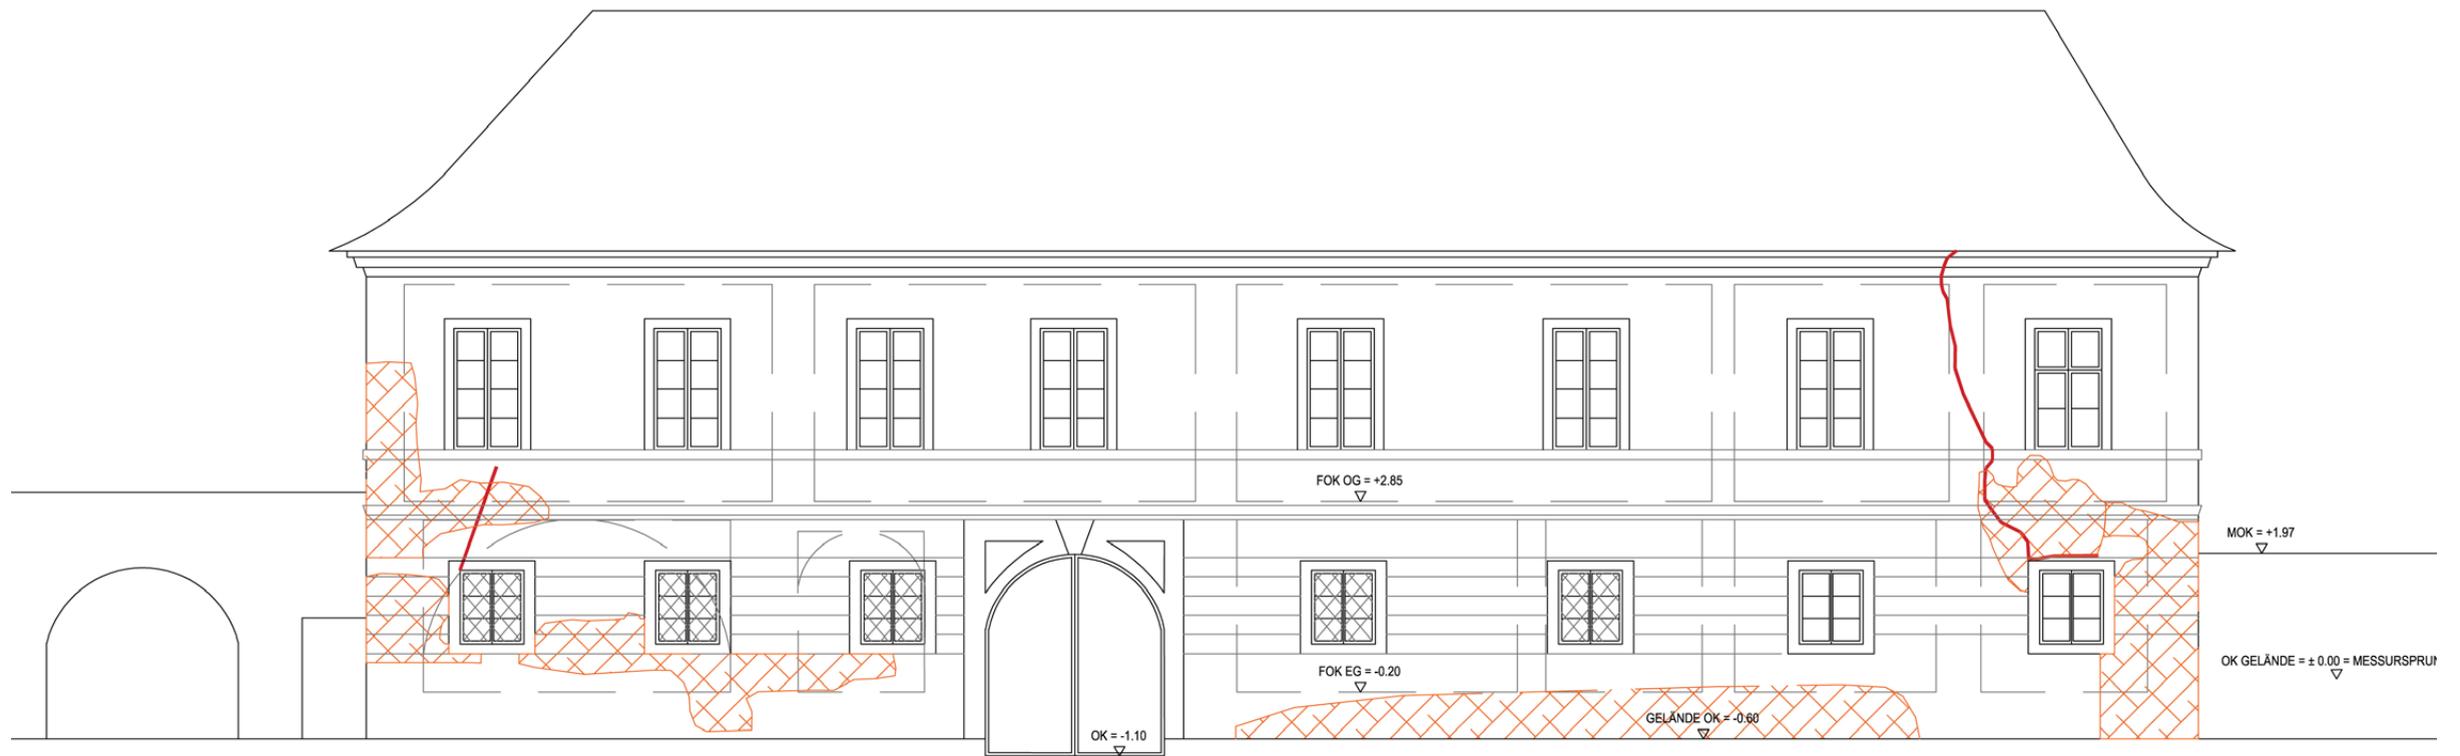
Abb.96: Südfassade mit Rissen und Markierung der groben Abplatzungen der Fassadenverkleidung aus dem 18. Jahrhundert

Die Fassade aus dem 18. Jahrhundert platzt bereits an mehreren Stellen von der dahinterliegenden Fassade ab und sollte im Zuge einer Sanierung abgeschlagen werden. Aufgrund der Risse kann angenommen werden, dass diese, nachträglich erstellte Fassade zu viel Last für das dahinterliegende Mauerwerk aufweist, beziehungsweise keine kraftschlüssige Verbindung mehr mit dem Mauerwerk hat. Zusätzlich sollten die Schäden mit Ergänzungsmörtel geschlossen werden, um die statischen Eingriffe zu unterstützen, sowie weitere Wassereindringungen vorzubeugen.¹¹⁸

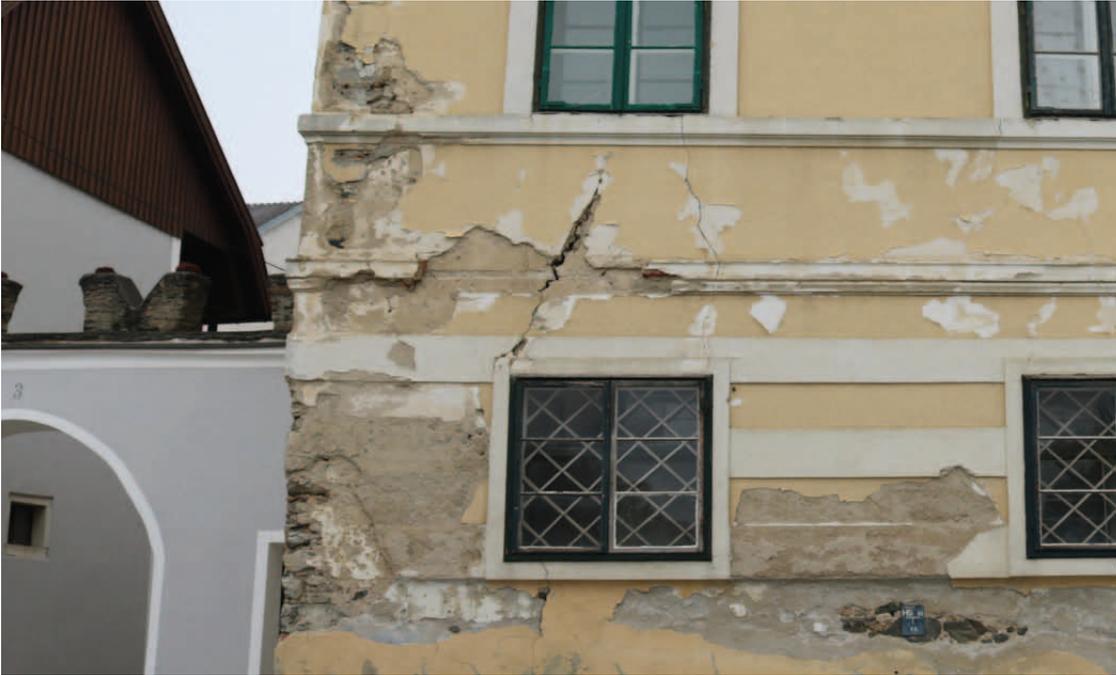
Abb.97: Westlicher Riss an der Südfassade

Der kleinere Riss an der Westseite sieht ebenfalls tief aus und sollte statisch beurteilt werden. Auch hier empfiehlt sich eine Verankerung des Mauerwerkes, hinter der Fassadenverkleidung.

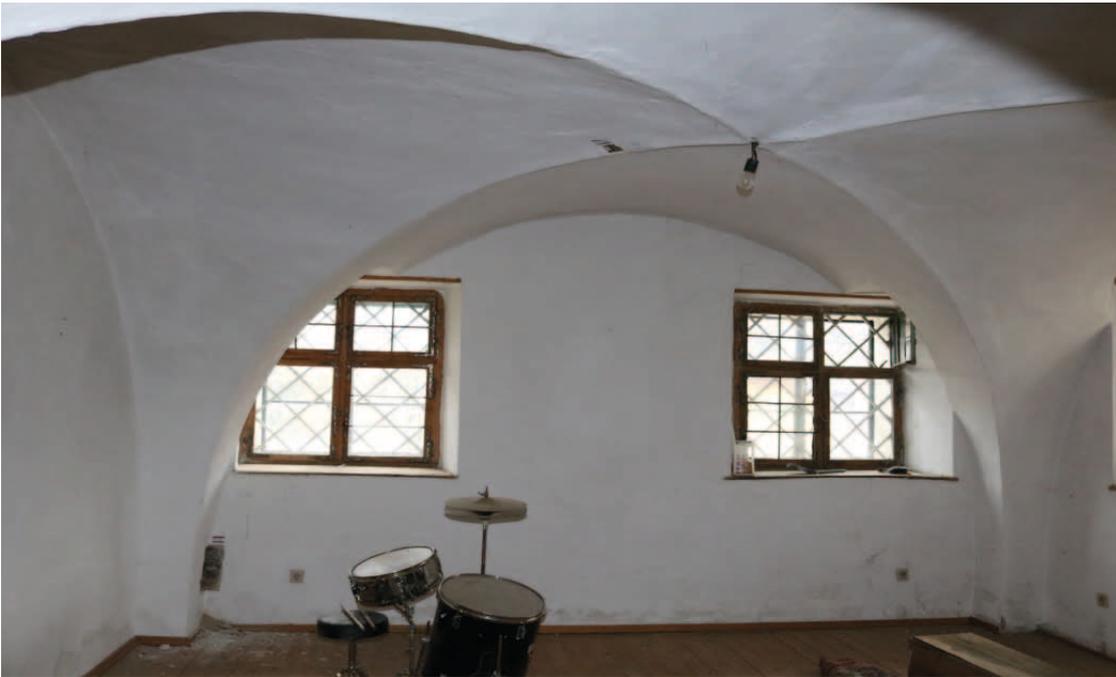
Abb.98: Innenraum EG.28 ohne Rissbefundung, somit ist der westliche Riss nur an der Außenseite

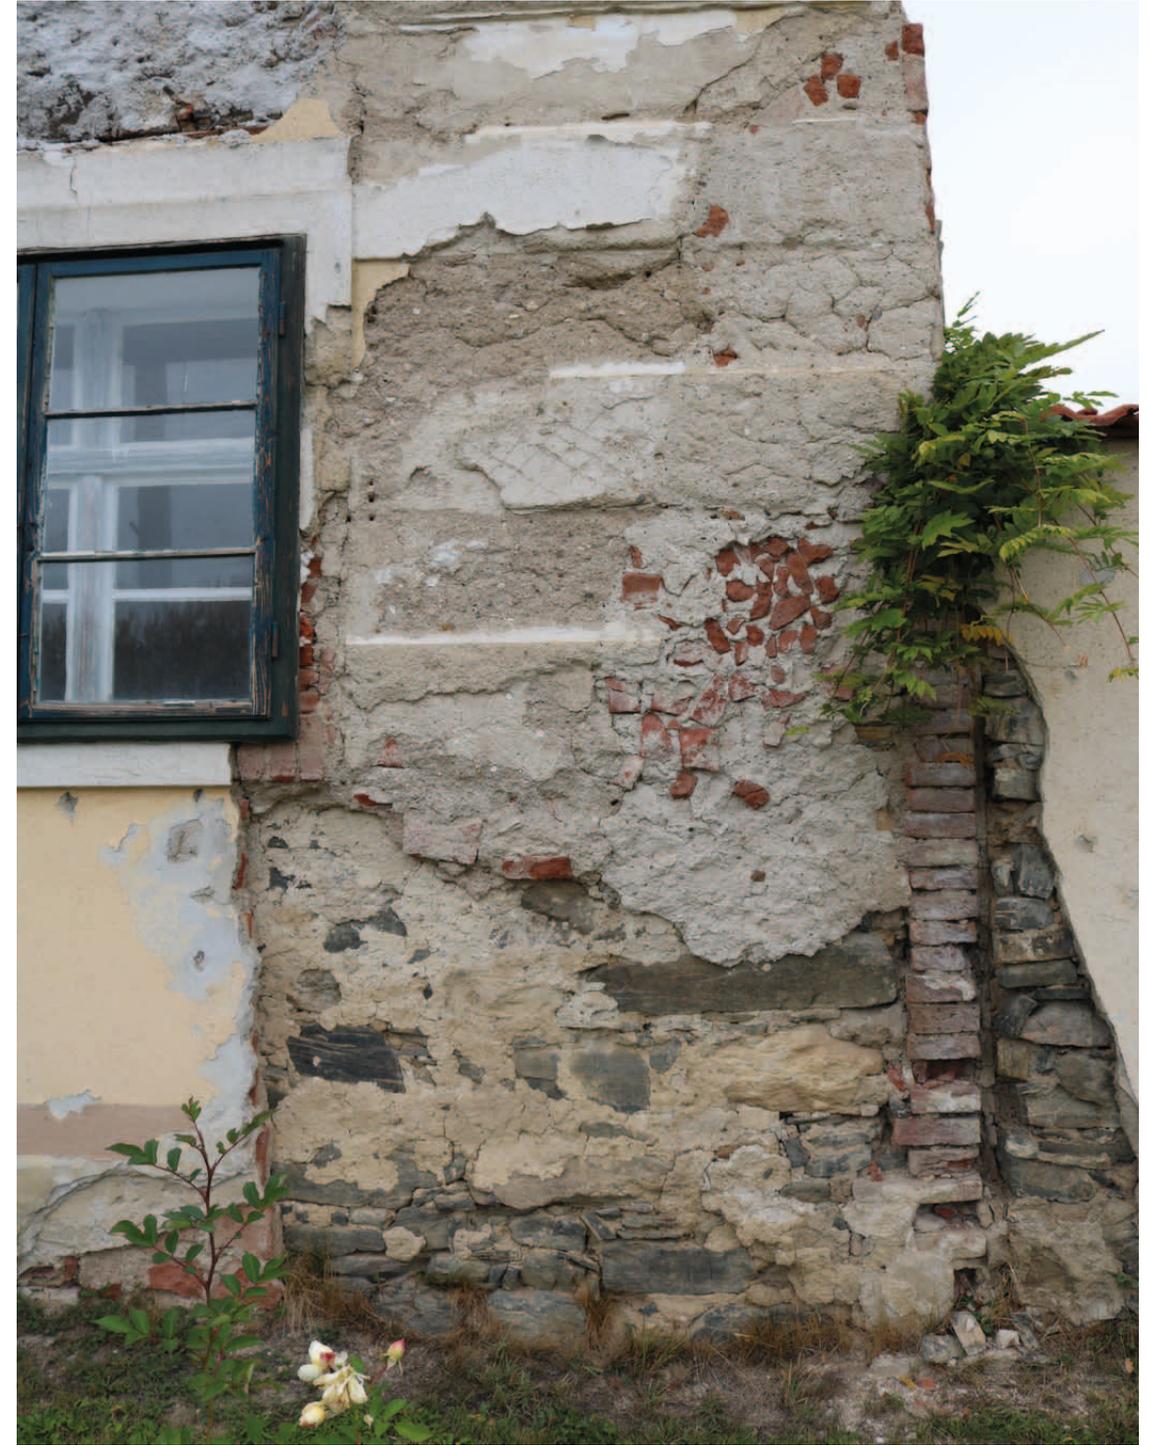
Abb.99: Grobe Abplatzung der Fassadenverkleidung

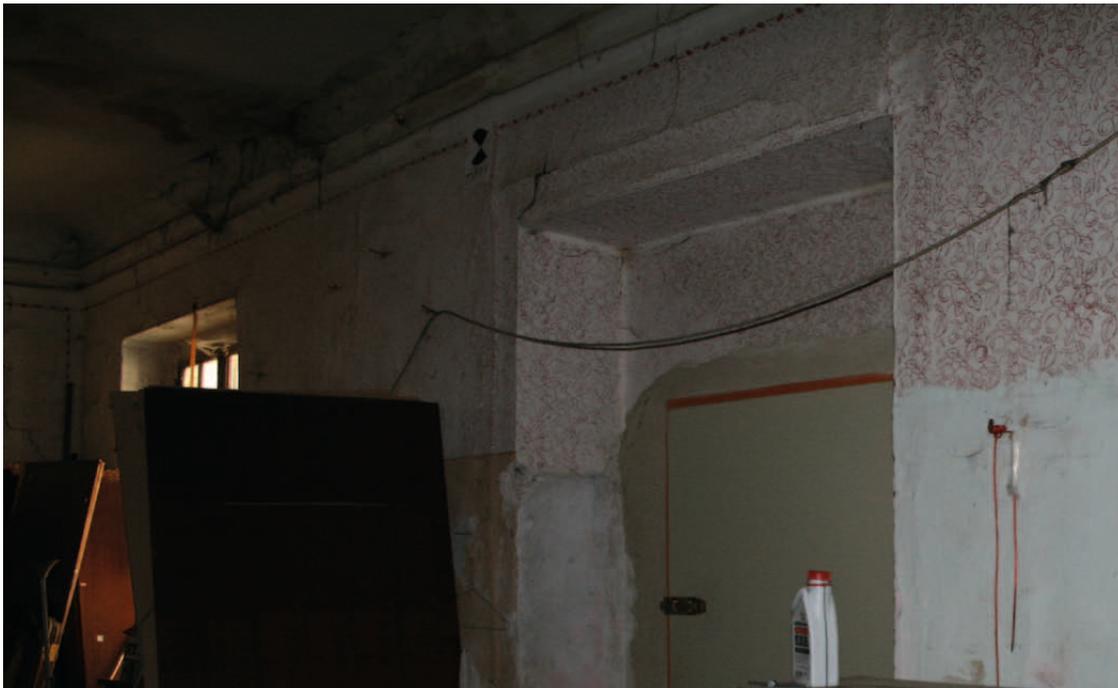
Abb.101: Decke in 1.OG.26 mit vergangenen und teilweise frischen Feuchtespuren

Das Schloss weist eine Dachdeckung aus dem 21. Jahrhundert auf und ist somit zur Zeit dieser Untersuchung dicht. Jedoch weisen die Doppelbaumdecken vergangene Feuchteschäden auf, was auf ein vorhergegangenes, undichtes Dach hinweist. Die neue Dachdeckung verhindert einen weiteren Verfall der oberen Geschoßdecken, jedoch ist das Holz stark geschwächt und an vereinzelt Stellen bereits eingebrochen. Im Zuge der dendrochronologischen Untersuchung wurde an mehreren Stellen eine Vermorschung festgestellt. Die Decke besteht aus dreiseitig bearbeitetem Holz, an dem bereits mit den Fingern die ersten Lagen abgekratzt werden können. In 1.OG.25 ersichtlich, haben sich die Balken in der Mitte durchgebogen und sind von ihrem Auflager abgerutscht. Wie hier könnte dies ebenfalls in weiteren Bereichen des Schlosses zu einstürzen kommen. Eine Begutachtung und Diagnostizierung des Holzes von einem Zimmermann und Statikers ist unumgänglich um feststellen zu können, das die Tragfähigkeit noch gegeben ist.

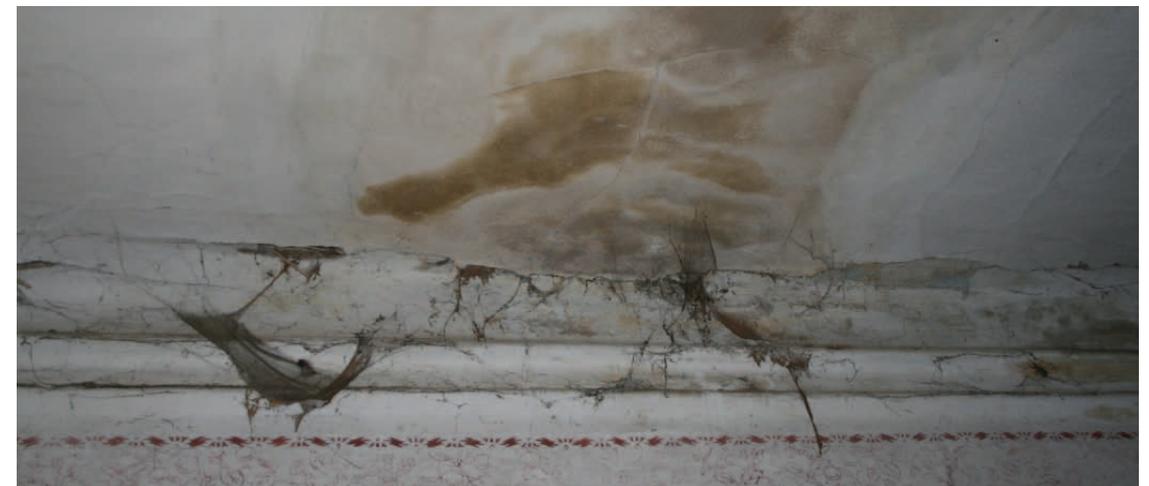
Abb.102: Detailaufnahme der Decke in 1.OG.26

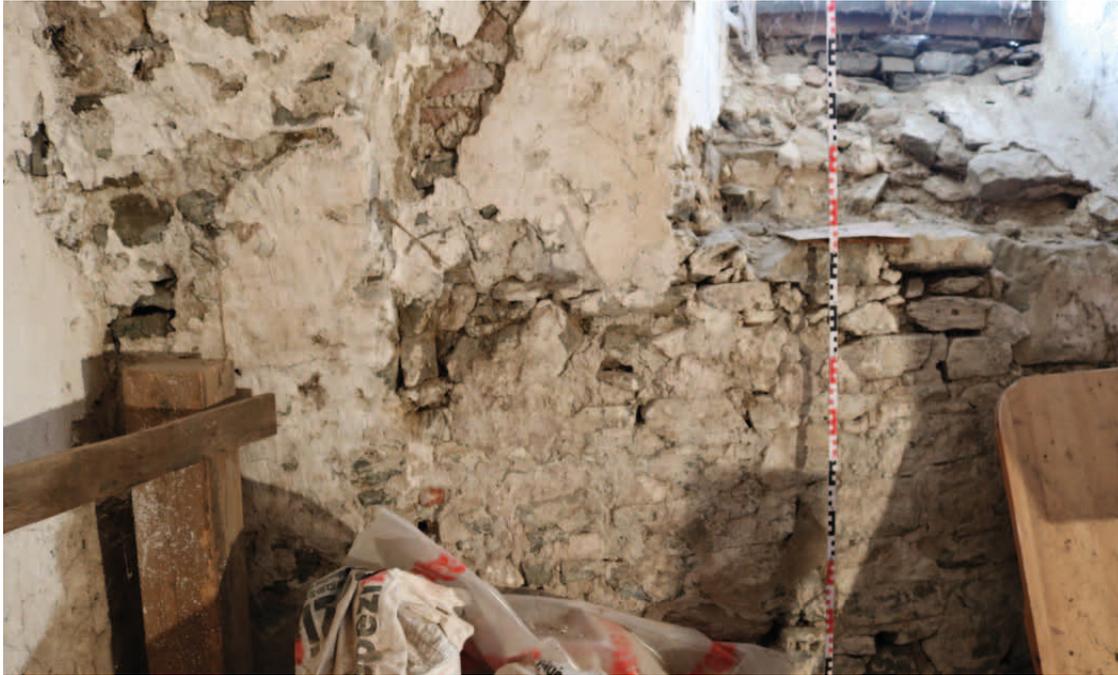
Abb.103: Feuchtespuren in EG.23, Westwand = Außenwand

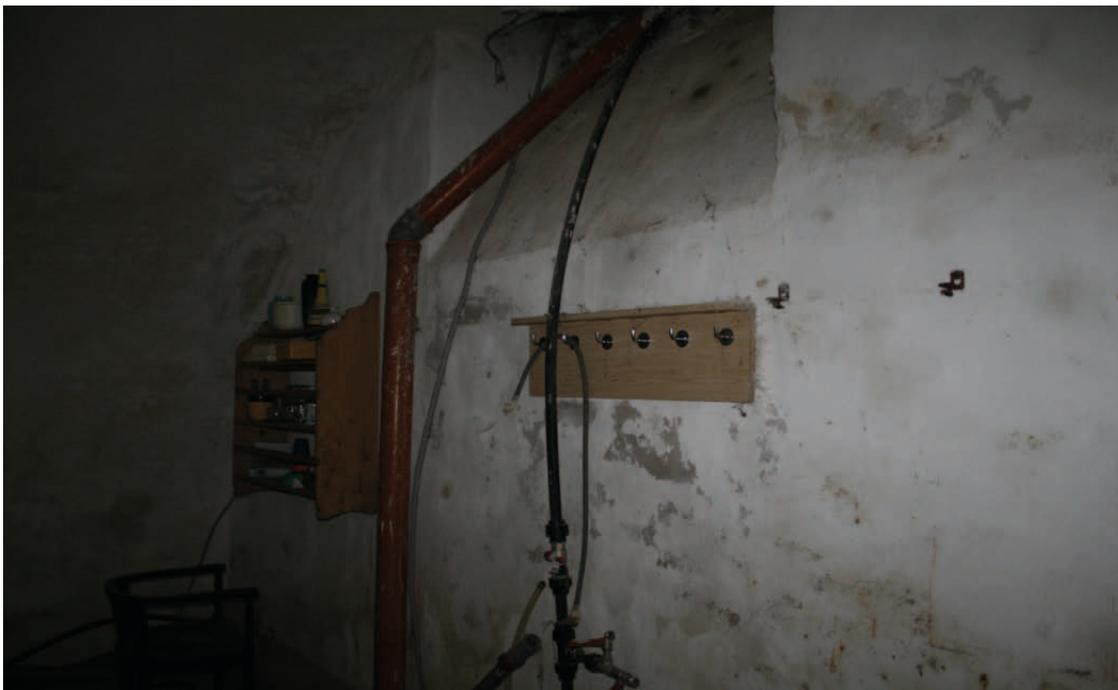
Abb.104: Feuchter Innenputz in EG.19, Nordwand = Außenwand

Allgemein wäre als erste Maßnahme ratsam, alle Wandanschließenden Bauteile sowie Putze an den Nordmauern zu entfernen. Die Wand benötigt Luft zum Atmen und kann die von außen eindringende Feuchtigkeit nicht in den Raum abführen, was zu Schimmel und Bewüchsen an der Innenwand führt. Die Räume gehören langfristig feuchtereduziert und die Wände

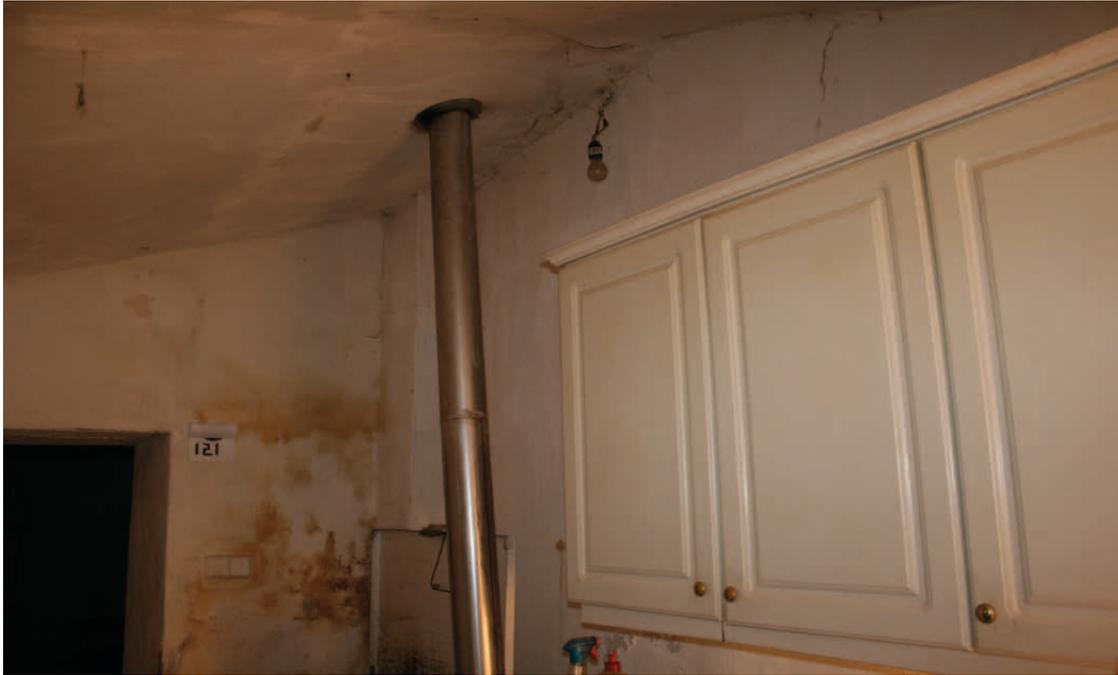
Abb.105: Feuchtespuren in EG.18, Deckenverkleidung ebenfalls bereits feucht

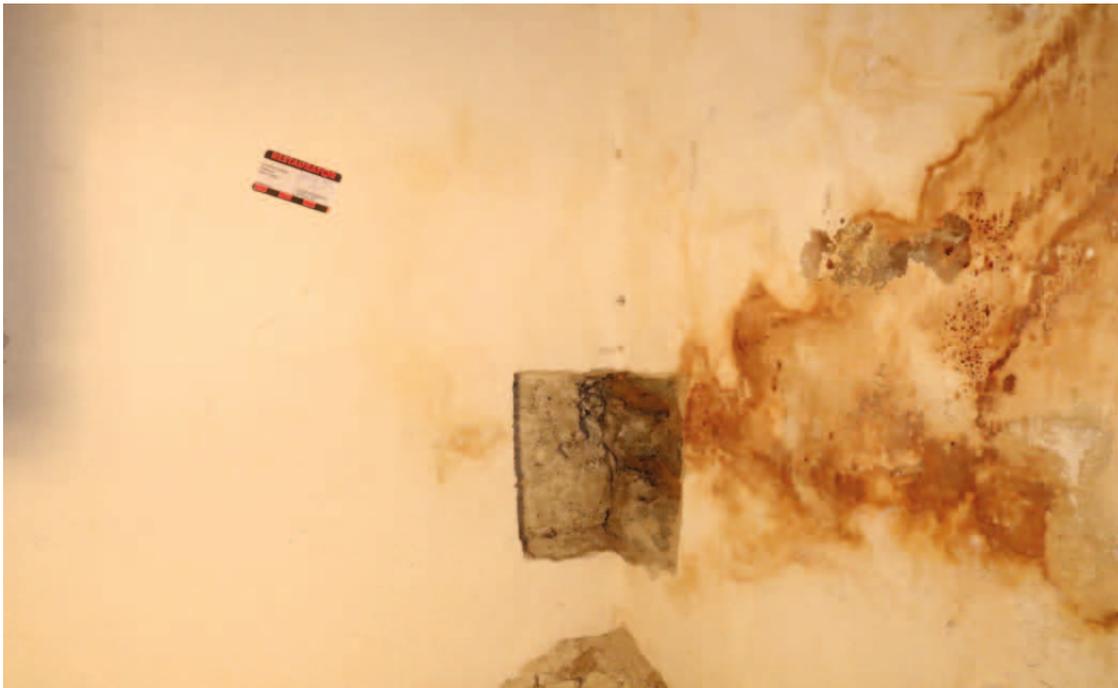
Abb.106: Feuchtigkeit an der Ostwand von EG.18 zum Raum EG.17

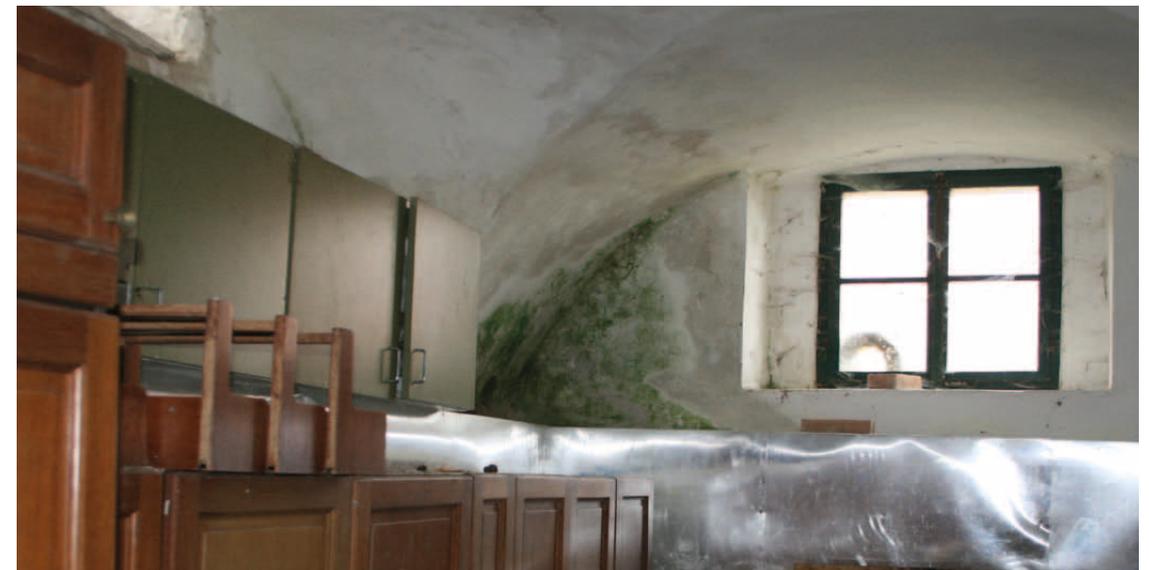
Abb.107: Feuchtigkeit und grünes Moos an beiden Außenwänden von EG.17

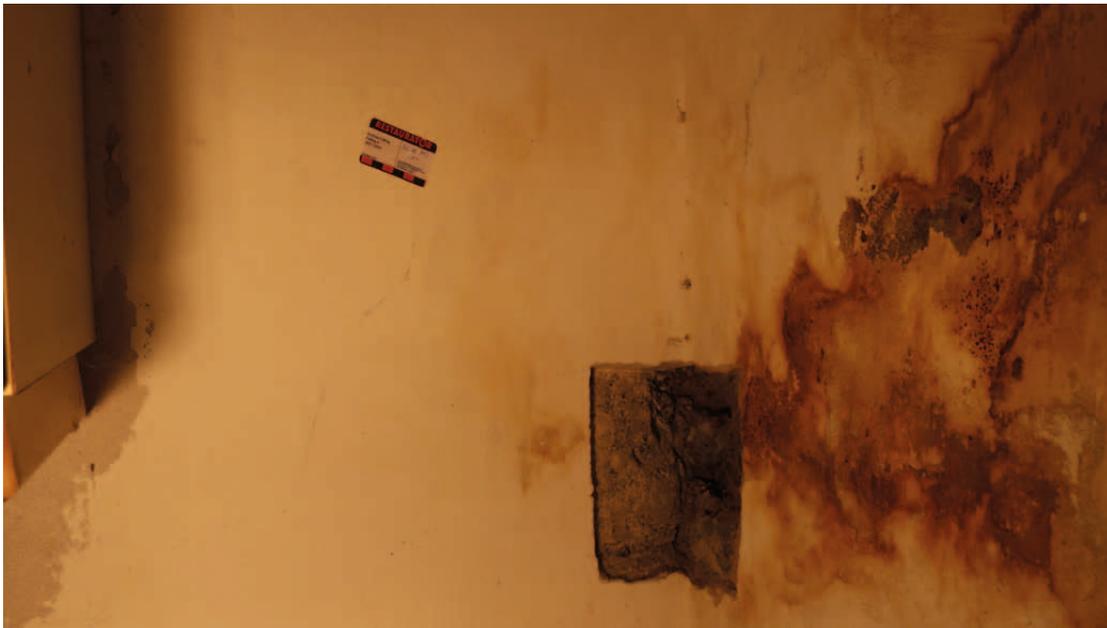
Schadensbild: kein Fensterglas im Fenster der Nordwand! massive Feuchteschäden: Putz und Farbe blättern ab, immense Salzkristallisation in der SW-Ecke, grüner Algenbewuchs in der NO-Ecke

EG.18 Feuchteschaden

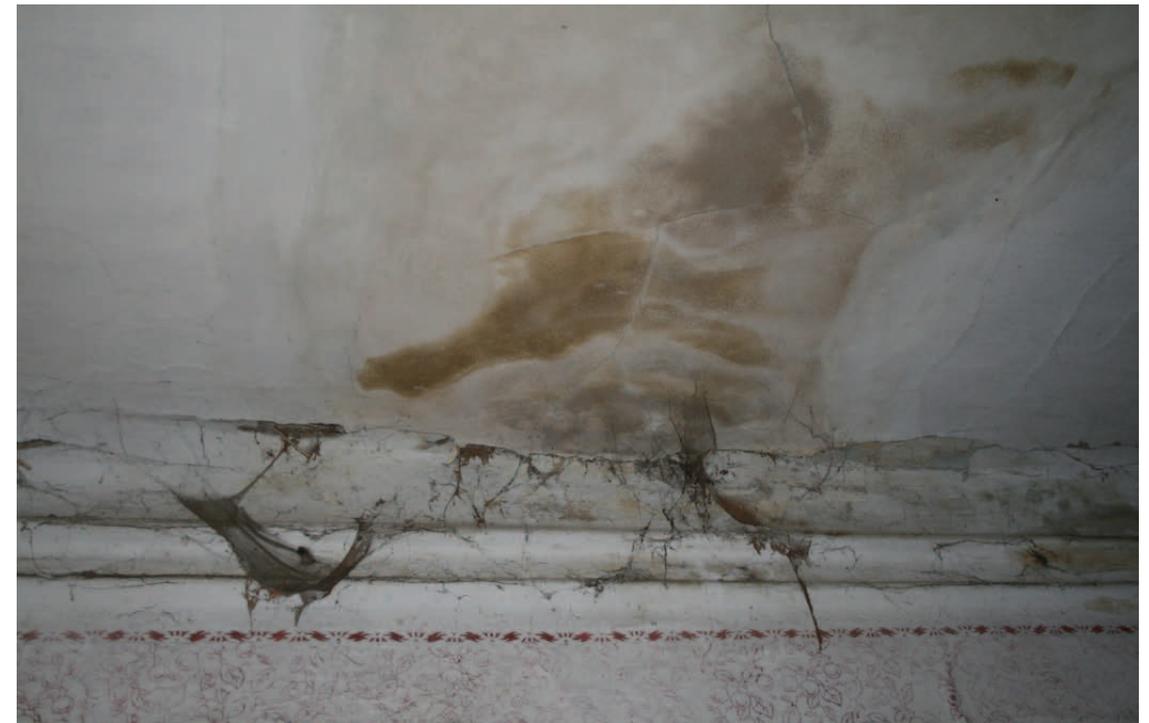
Übersicht 1.OG.26 Feuchteschäden an der Decke
