Institut für  
Fertigungstechnik und  
Hochleistungslasertechnik

# Masterarbeit

## Optimierung von Planfräsbearbeitungen an Kurbelgehäusen

Wien, im November 2012

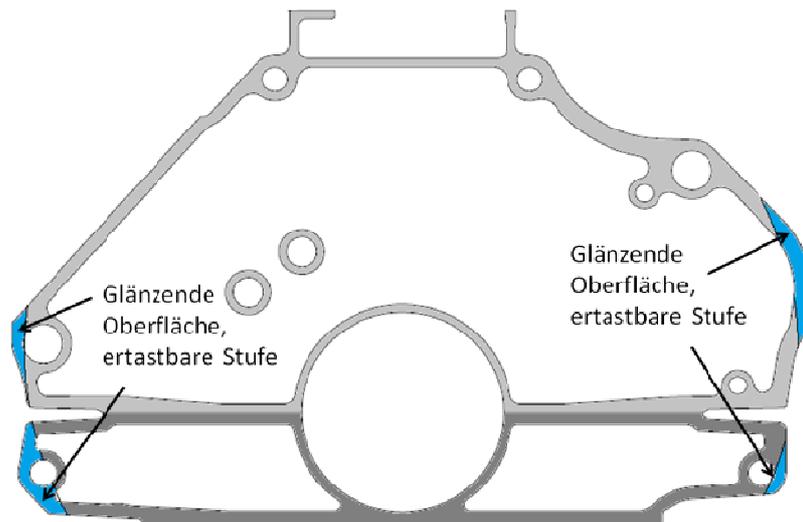
Ein besonderes Augenmerk der Untersuchungen lag auf einer Unebenheit an den Außenbereichen der bearbeiteten Fläche, in Höhe der Starterbohrung des Zylinderblocks. Die Unebenheit konnte als Stufe ertastet werden und trat erst allmählich mit fortgeschrittenem Verschleiß des Fräasers auf. Zur Außenseite des Teiles hin war eine glänzende Oberfläche erkennbar. Abbildung 1-1 zeigt eine schematische Darstellung der Unebenheit am Zylinderblock, Abbildung 1-2 und 1-3 zeigen Fotografien.

Abbildung 1-1: Schematische Darstellung der Unebenheit

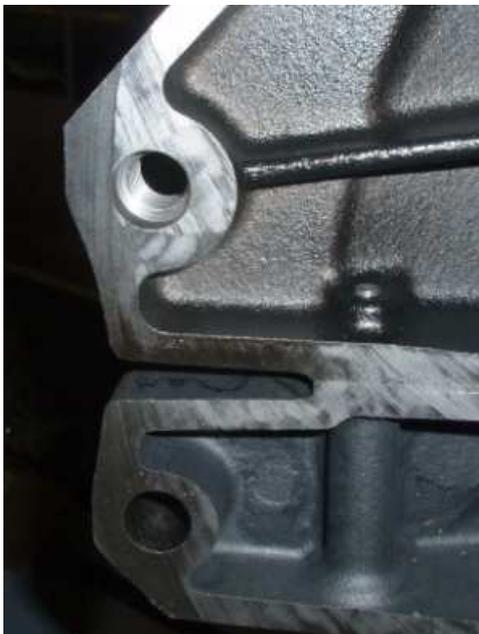
Abbildung 1-2: Unebenheit links

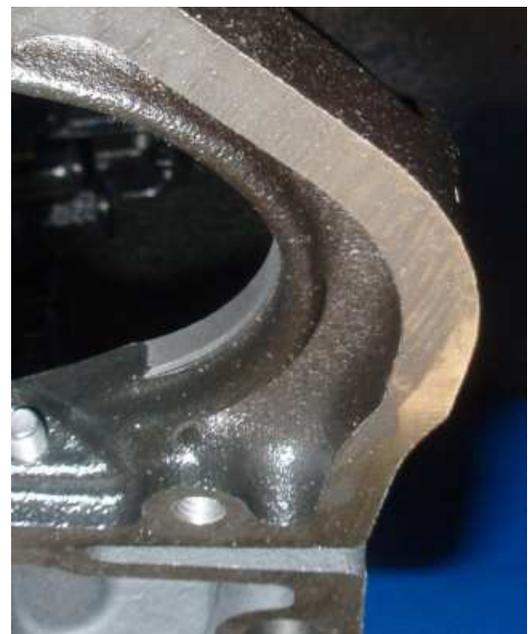
Abbildung 1-3: Unebenheit rechts

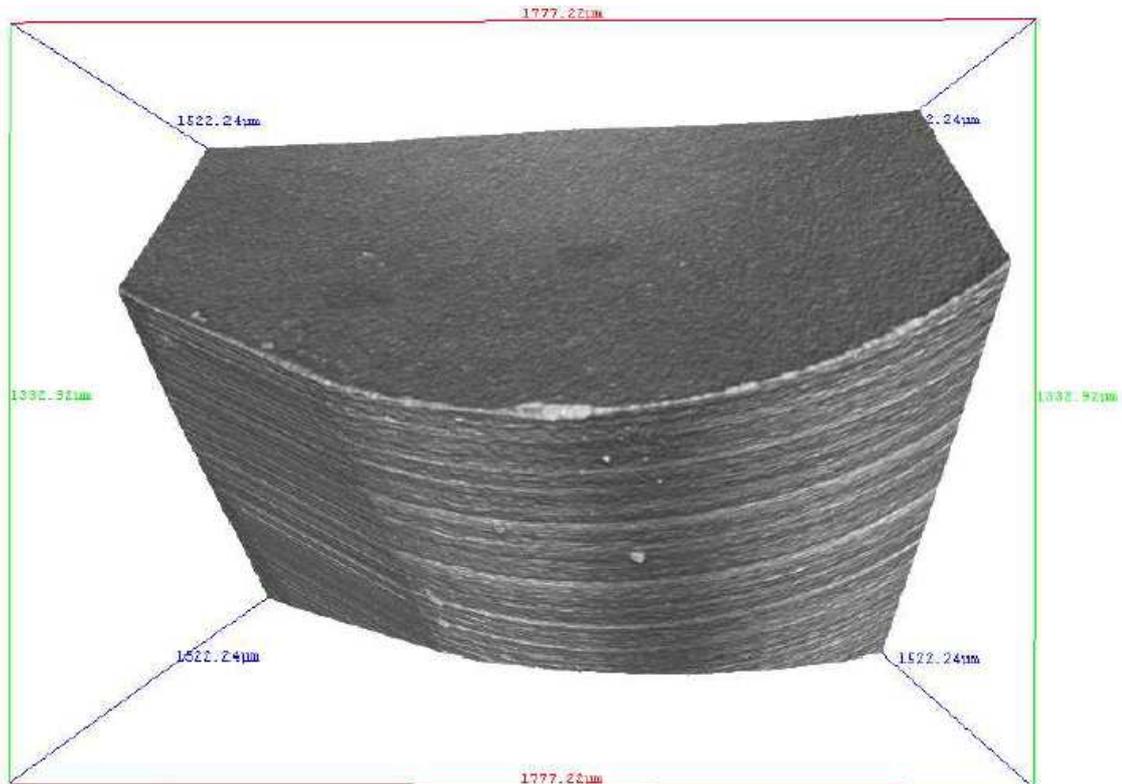
Die Wendeschneidplatten bestanden aus Hartmetall der Sorte IN6510 und waren nicht beschichtet. Sie wurden sowohl als Schrupp- sowie auch als Schlichtplatten eingesetzt. Die Schneidplatten wurden im Neuzustand vermessen, die Schneidkantenverrundung betrug  $9\mu\text{m}$ . Abbildung 3-9. zeigt eine Aufnahme der Schneidkante unter dem Lichtmikroskop. Die scharfe Schneidkante sowie Schleiffrillen an den Freiflächen sind deutlich zu erkennen.

Abbildung 3-9: Aufnahme der Schneidkante unter dem Lichtmikroskop

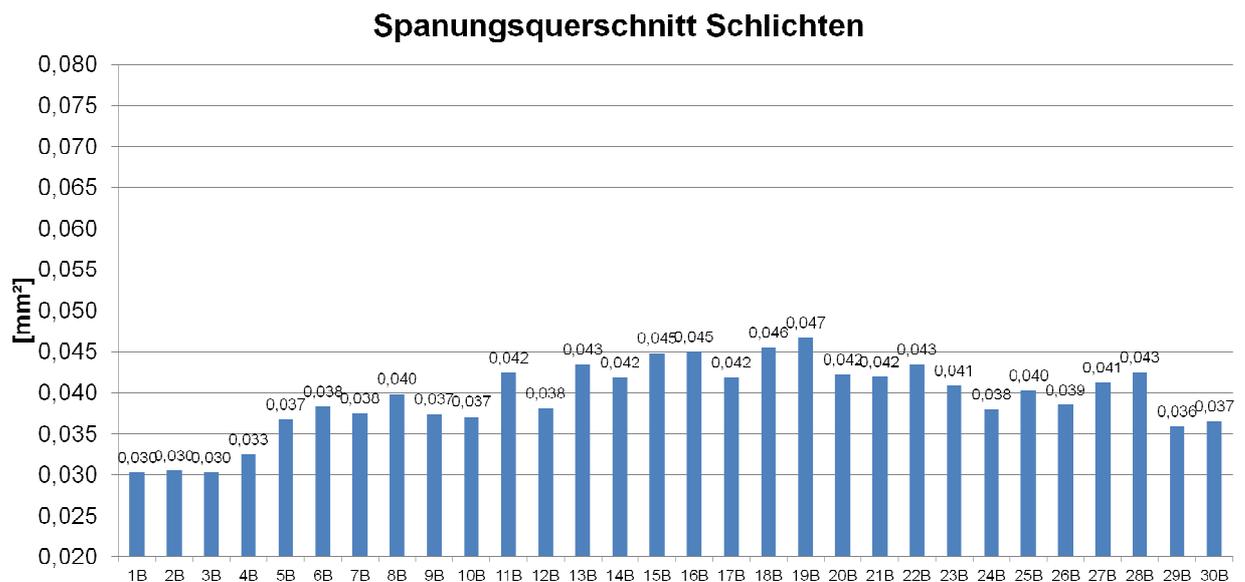
Die Abhängigkeit des Verschleißes der einzelnen Schneidplatten vom jeweiligen Spanungsquerschnitt ist deutlich zu erkennen. Jene Schneidplatten mit geringem berechnetem Spanungsquerschnitt, zum Beispiel die Schneidplatten 1B, 2B, 3B und 10B, weisen eine sehr geringe Verschleißmarkenbreite auf. Im Vergleich dazu haben Schneidplatten mit einem hohen berechnetem Spanungsquerschnitt, wie zum Beispiel die Platten 13B, 16B, 19B und 27B, eine größere Verschleißmarkenbreite. Auffällig ist, dass an den Spanflächen nahezu kein Verschleiß erkennbar ist.

Abbildung 4-8: Spanungsquerschnitt Schlichtplatten

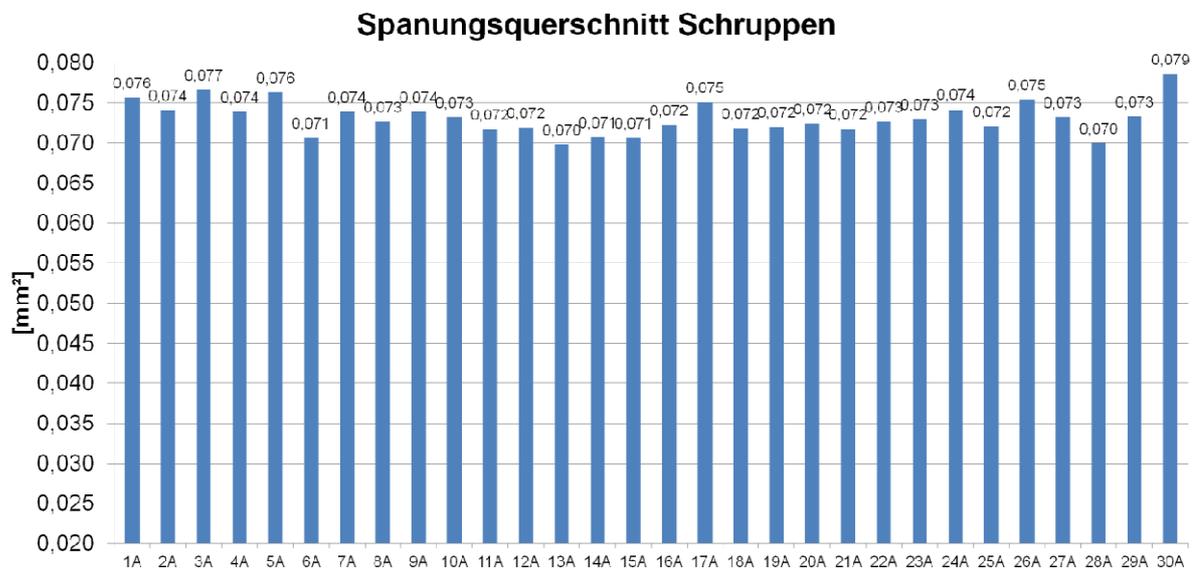
Wie schon bei den Schlichtplatten war auch bei den Schruppplatten ein deutlicher Freiflächenverschleiß erkennbar. Auf Grund des weitaus größeren Spanungsquerschnittes und der geringeren Unterschiede der Querschnitte war ein Zusammenhang zwischen dem Spanungsquerschnitt und der Verschleißmarkenbreite jedoch nur bedingt feststellbar. Abbildung 4-17 stellt die Ergebnisse der Berechnung des Spanungsquerschnittes der Schruppplatten dar. Die Abbildungen 4-18 bis 4-25 bilden die vergrößerte dreidimensionale Darstellung der einzelnen Schneidplatten ab. Da aus den oben genannten Gründen nur sehr geringe Unterschiede in der Verschleißmarkenbreite erkennbar sind, werden jeweils nur jene vier Schneidplatten mit dem geringsten und jene vier Schneidplatten mit dem größten Spanungsquerschnitt dargestellt.

Abbildung 4-17: Spanungsquerschnitt Schruppplatten

Bis auf den Freiflächenverschleiß und eine geringfügige Kantenverrundung konnten keine weiteren Verschleißmerkmale wie Kolk oder Ausbrüche aus dem Schneidwerkstoff entdeckt werden. Abschließend wurde festgehalten, dass die Plan- und Rundlaufabweichungen der einzelnen Schneiden einen nachweisbaren Einfluss auf den Verschleiß der einzelnen Schneidplatten hatten. Dieser ungleichmäßige Verschleiß wurde als mögliche Ursache für die untersuchten Standmengenschwankungen identifiziert. Die genauen Zusammenhänge wurden durch weitere Versuche größerer Standmenge, beschichteten Schneidplatten und veränderter Plattengeometrie untersucht, wie in Abschnitt 5 genauer beschrieben ist.

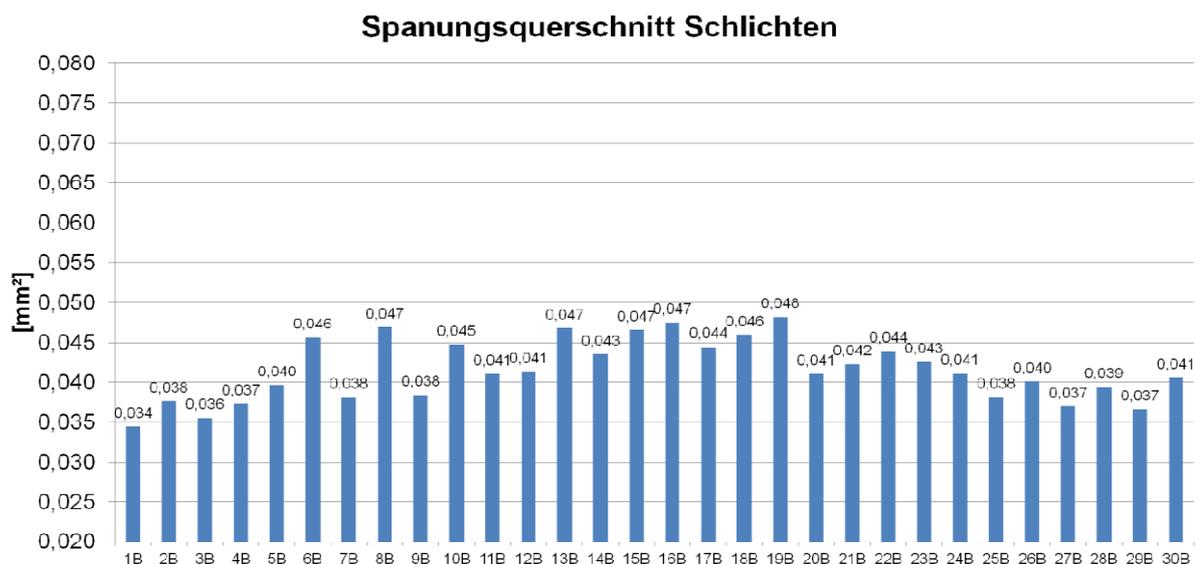
Es ist offensichtlich, dass weder bei den Schlicht- noch bei den Schrupplatten ein Zusammenhang zwischen dem berechneten Spanungsquerschnitt der Schneidplatten und dem Verschleißbild besteht. Ein Grund hierfür scheint der starke abrasive Verschleiß zu sein. Der Verschleiß einer einzelnen Platte führt zu einer Verringerung des Spanungsquerschnitts, dies beeinflusst natürlich auch den Spanungsquerschnitt der darauffolgenden Schneidplatten.

Abbildung 5-2: Spanungsquerschnitt Schlichtplatten

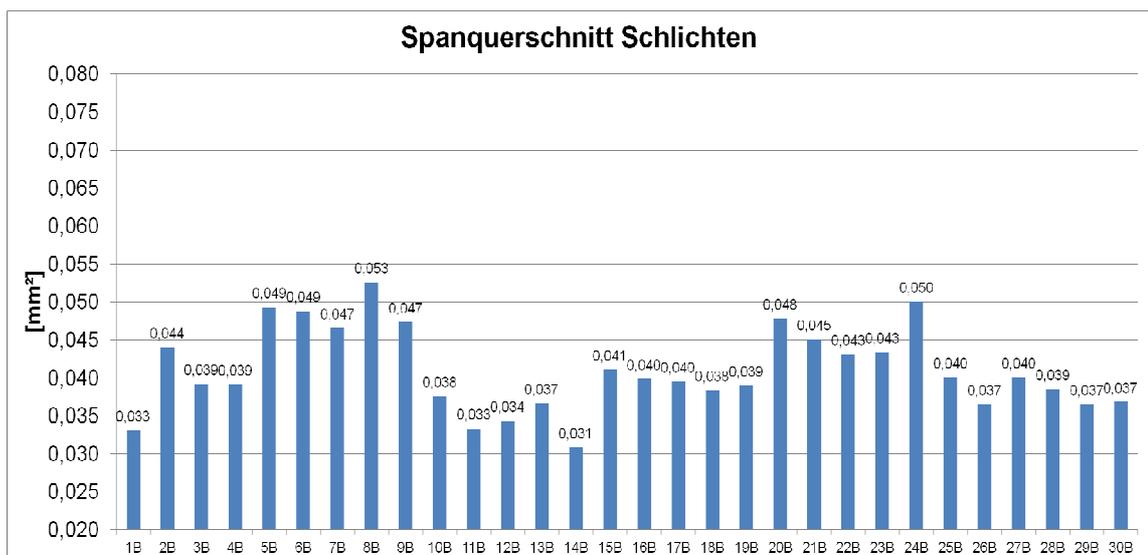
Schlichtplatten. Es ist deutlich zu erkennen, dass sich weder die Spanungsquerschnitte generell noch die Unterschiede der Spanungsquerschnitte der einzelnen Platten zueinander stark von jenen in Abschnitt 5.1 unterschieden haben. Die in Abbildung 5-20 bis 5-27 dargestellten Aufnahmen der Schlichtplatten mit dem größten und dem geringsten Spanungsquerschnitt zeigen keine Anzeichen für einen abrasiven Verschleiß der Freiflächen, wie es bei den unbeschichteten Platten der Fall war. Trotzdem wurde bei diesem Versuch lediglich eine Standmenge von nur 800 Teilen erreicht. Die Beschichtung hatte offensichtlich den Verschleiß der Werkzeuge verringert. Eine Steigerung der Anzahl an gefertigten Teilen pro Werkzeug, konnte dennoch nicht festgestellt werden. Auch die Analyse der Schruppplatten führte zu den gleichen Ergebnissen wie schon bei den Schlichtplatten. Trotz geringer Verschleißmarkenbreite kam es zum Ausbau des Fräasers. Abbildung 5-28 zeigt die berechneten Spanungsquerschnitte der Schruppplatten, die Abbildungen 5-29 bis 5-36 zeigen die vergrößerten Aufnahmen der Schneidplatten mit dem jeweils geringsten und größten Spanungsquerschnitt. Die Gründe für den Vorzeitigen Ausbau mussten insofern bei der Bewertung der Verschleißmerkmale am Werkstück liegen. Diese Erkenntnis wurde auch durch weitere Versuche mit derselben Beschichtung als auch mit ähnlichen Beschichtungen bestätigt. Keine der Beschichtungen führte zu einer größeren Standmenge der Werkzeuge, obwohl der Verschleiß der einzelnen Platten generell verringert wurde.

Abbildung 5-20: Spanungsquerschnitt Schlichtplatten

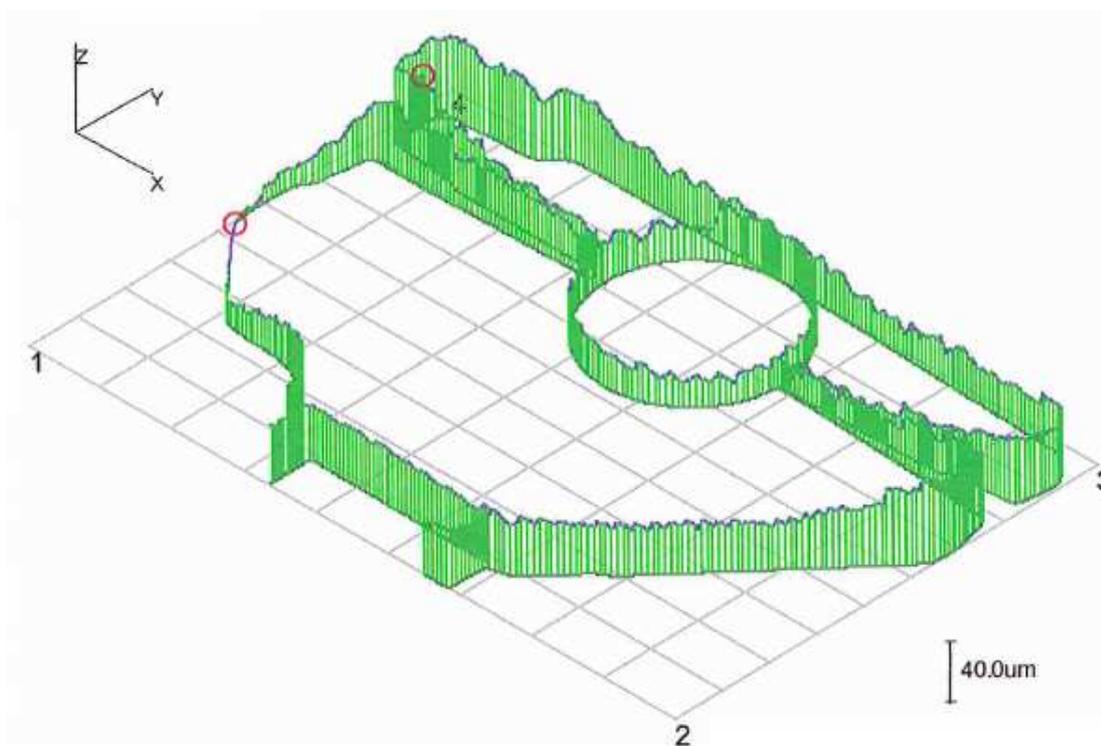
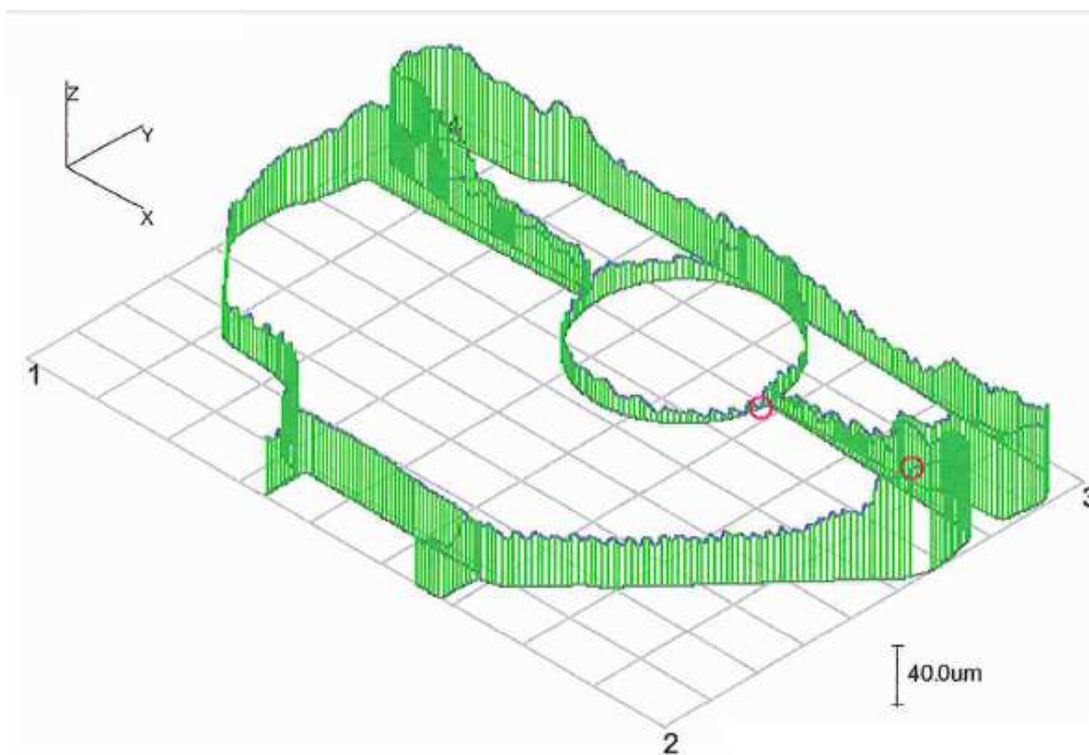
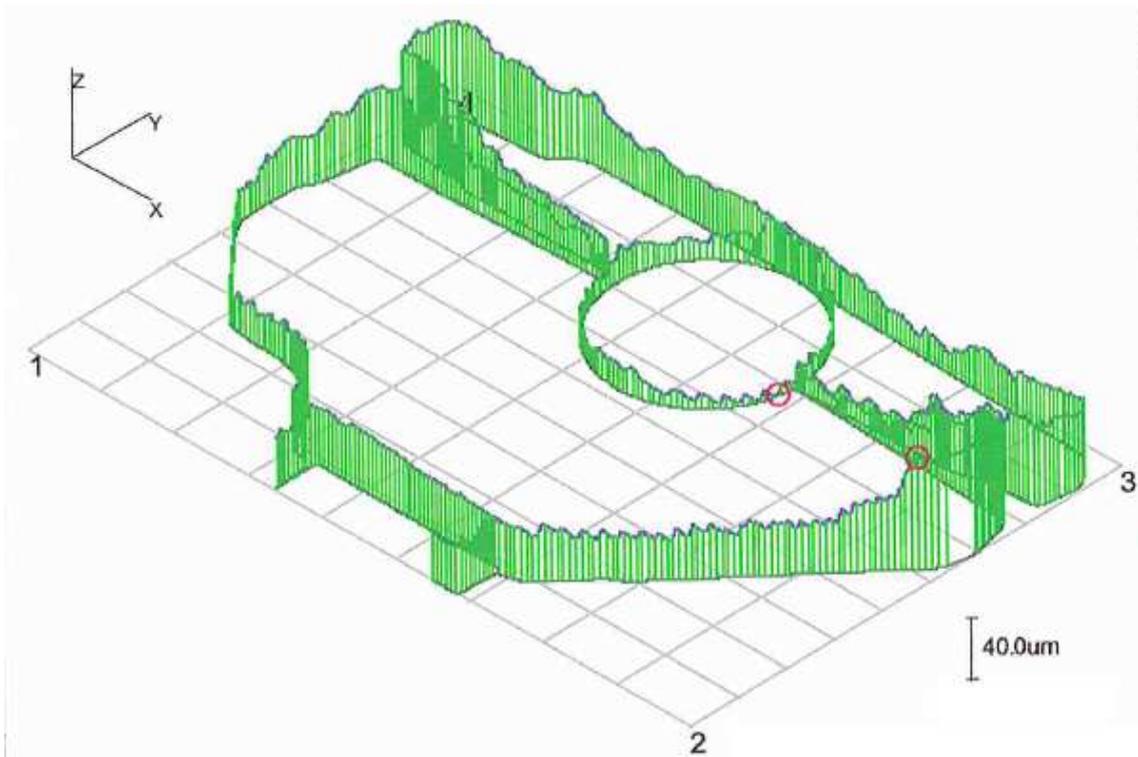
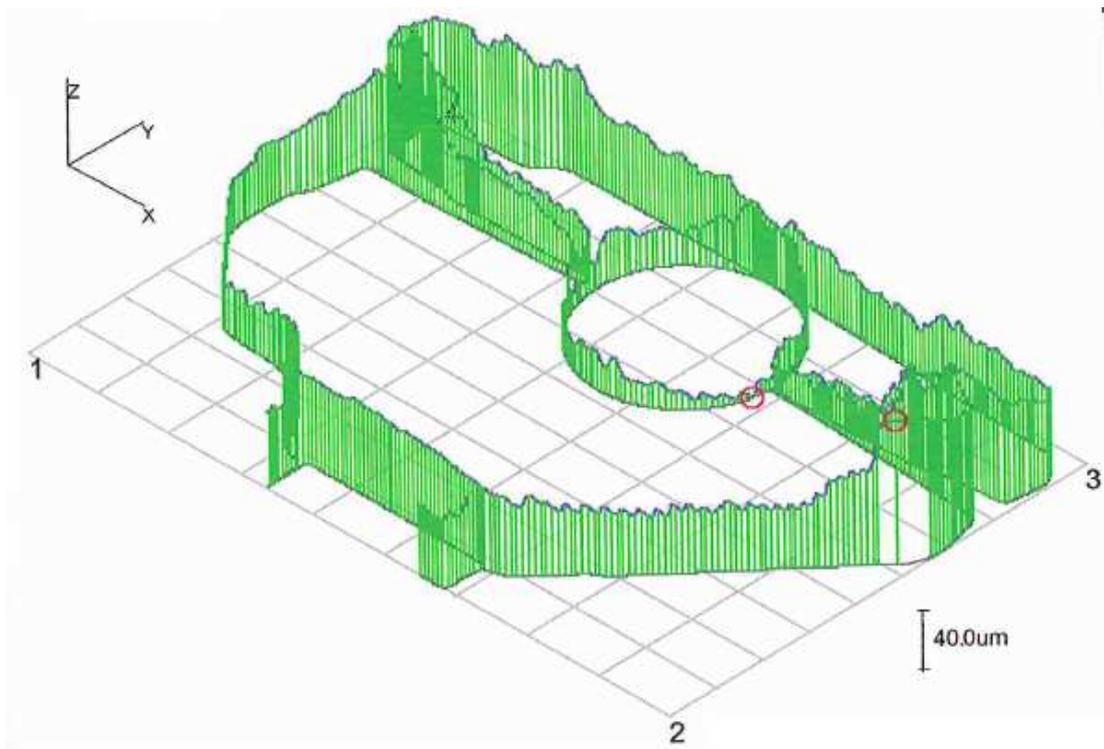
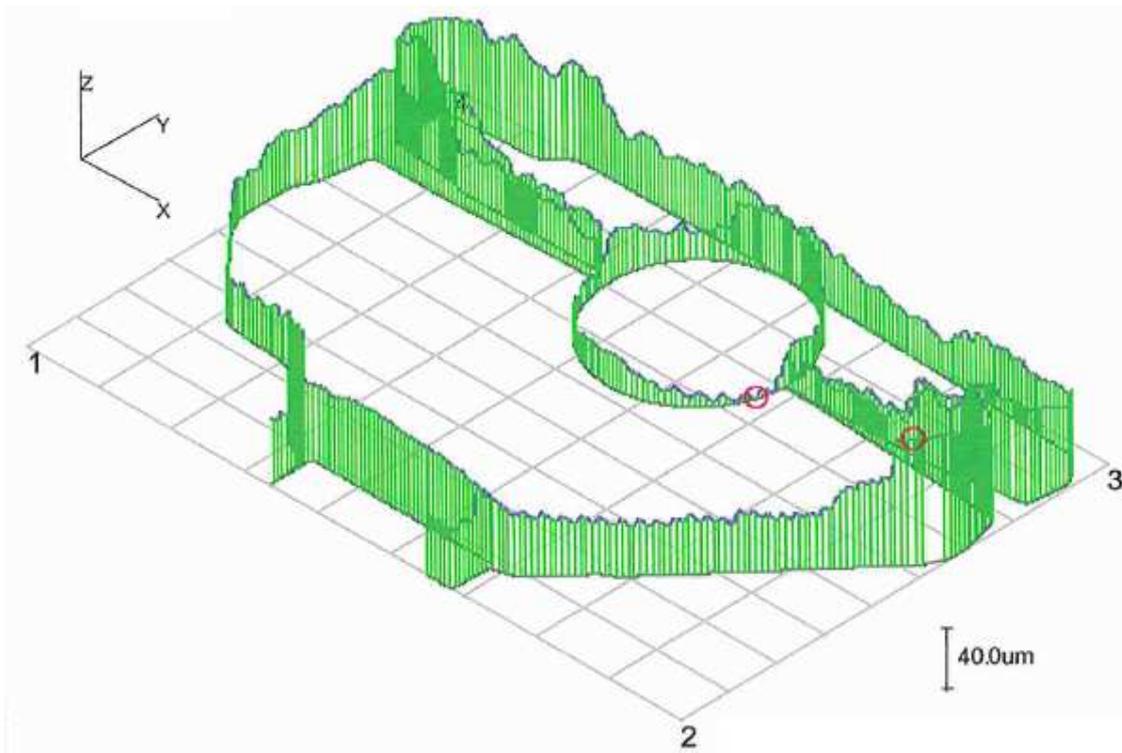
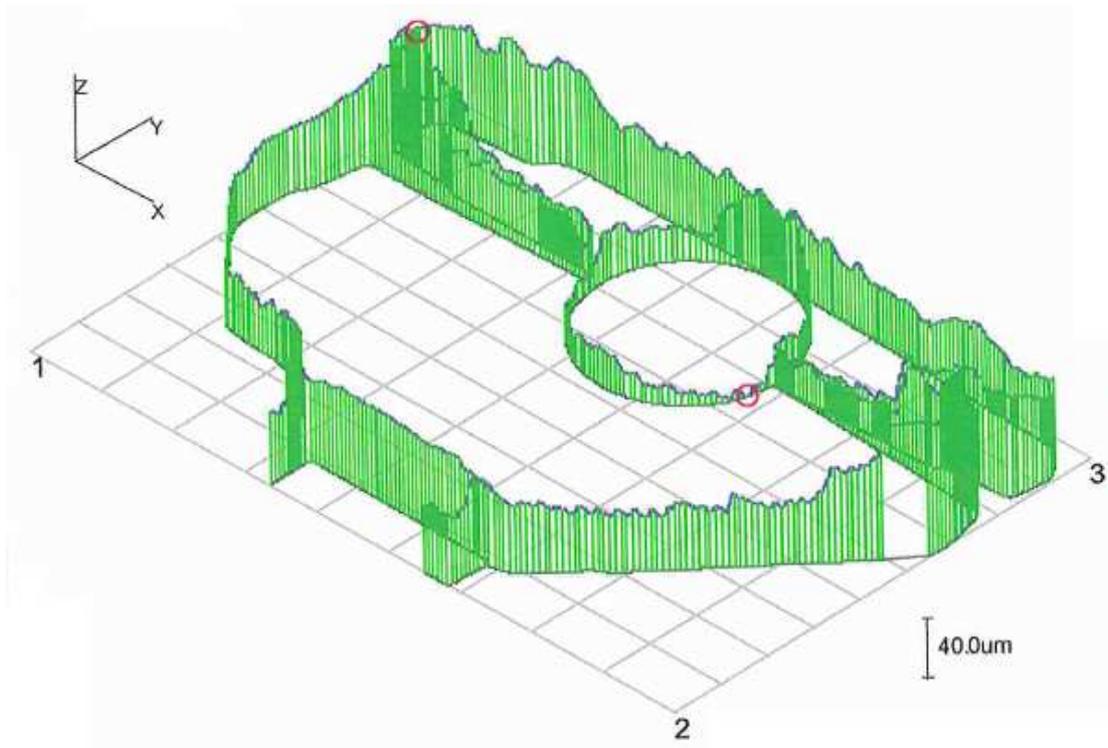
Eine sukzessive Verschlechterung der Ebenheit mit zunehmender Standmenge ist evident. Auffällig war, dass es zu einer starken Ballung kam. Beim ersten bearbeiteten Teil war bereits eine geringe Ballung erkennbar. Diese war zum Teil auf den Sturz des Fräsers zurückzuführen. Bei zunehmendem Verschleiß des Werkzeuges wurden jedoch die Höhenunterschiede zwischen der Mitte des Werkstückes und den Randzonen größer. Als Gründe für diesen Effekt wurden die Schnittbedingungen in den Randzonen identifiziert, die zu einer erhöhten Krafteinwirkung auf das Werkstück bei zunehmendem Verschleiß führten. Da in den Bereichen der Randzonen keine Abstützung durch die Werkstückaufspannung gegeben war, kam es zu einer Verformung des Werkstückes und dadurch zu der erwähnten geometrischen Abweichung der Fläche.

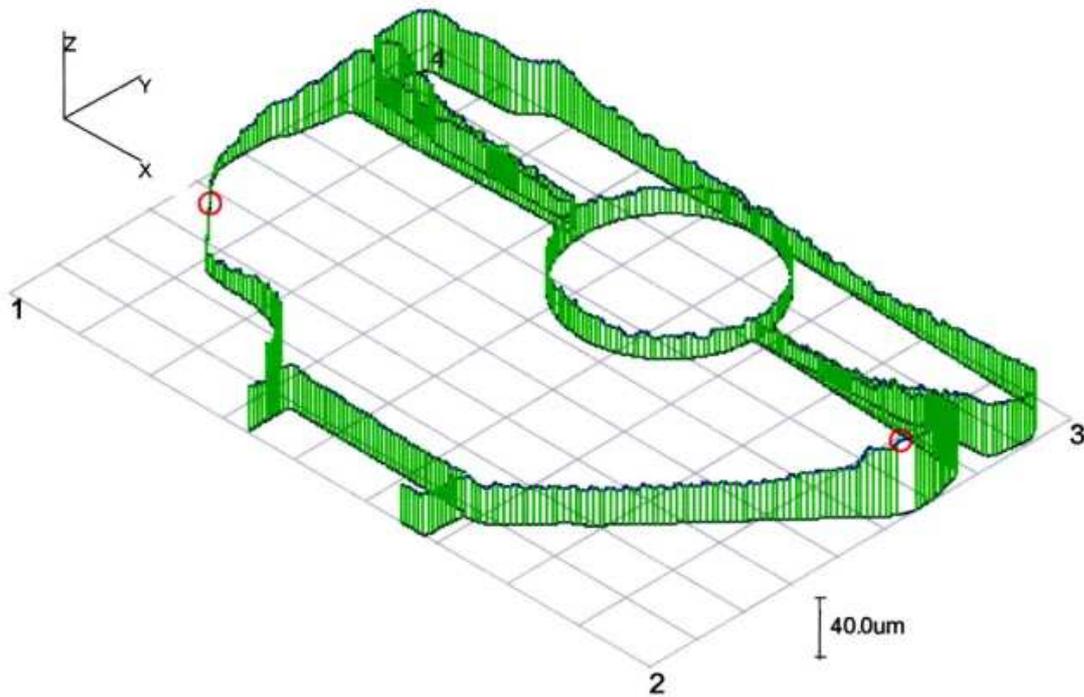
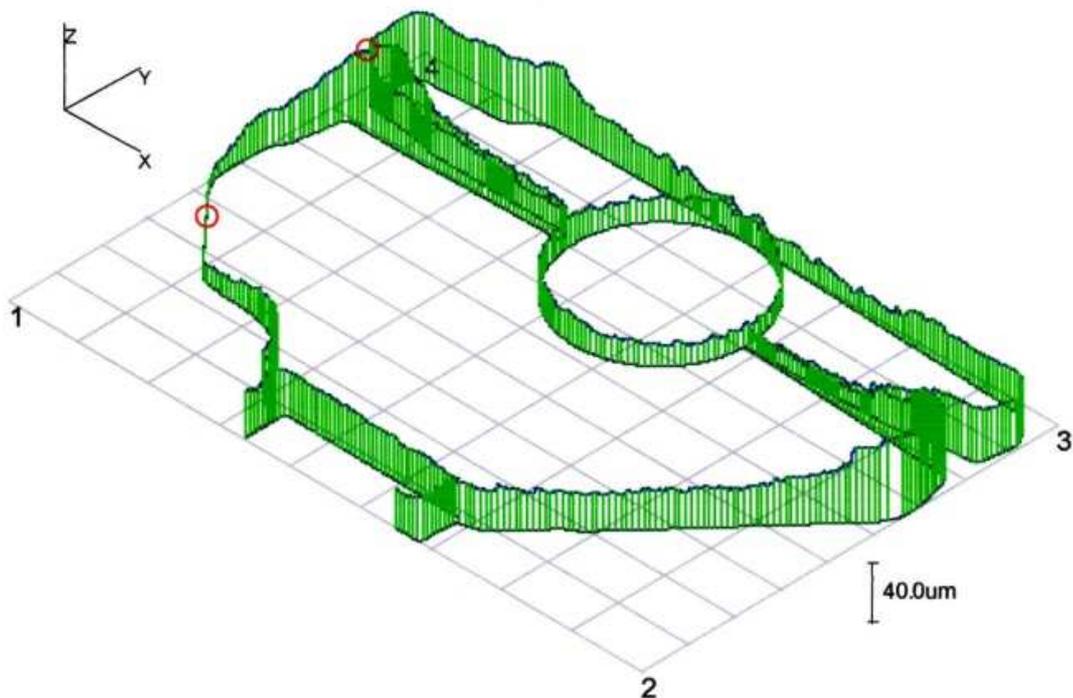
Die Balligkeit der Fläche war bei jenem Werkstück, welches mit dem verschlissenen Fräser vorbearbeitet wurde, zwar nur geringfügig größer, bei zunehmenden Verschleiß des Werkzeuges konnte jedoch mit einer Verstärkung des Effektes gerechnet werden.

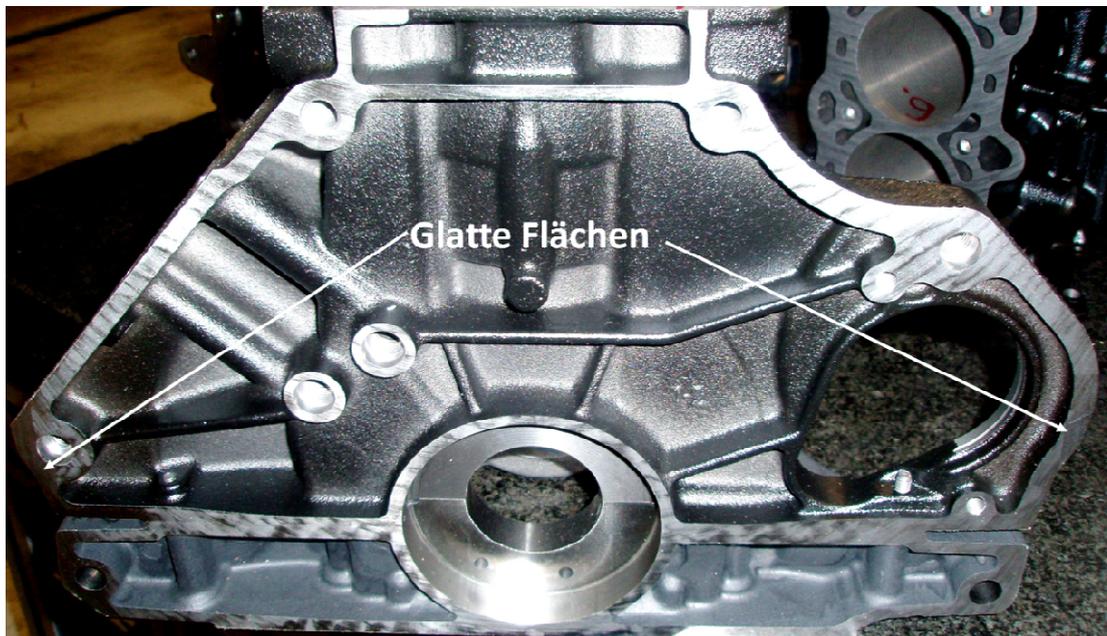
Unabhängig von den zuständigen Mitarbeitern wurden stets die gleichen Merkmale an der Fläche bemängelt. Es handelt sich hierbei um die bereits in Abschnitt 1 erwähnten Unebenheiten in Höhe der Starterbohrung. Wie in Abbildung 6-15 dargestellt, handelt es sich bei den Unebenheiten um Teilbereiche der Fläche, die durch eine besonders glatte Fläche optisch und sensorisch erkennbar sind. Deutlich zu erkennen war die Orientierung der einzelnen Riefen, welche durch die Schnittbewegung jeder einzelnen Schneide des Fräswerkzeuges verursacht wurden. Es war eine kreisförmige Orientierung der Schneidriefen auszumachen. Diese Oberflächenstruktur ist charakteristisch für das Stirnfräsen, wie auch schon in Abschnitt 4.3 erwähnt und in Abbildung 4-6 dargestellt. Auffällig war jedoch die Orientierung der Schneidriefen in der beanstandeten glatten Fläche. Es handelte sich hierbei zwar ebenfalls um eine kreisförmige Ausrichtung der Schneidriefen, der Mittelpunkt des Kreisbogens schien jedoch näher am Bedplate zu liegen. Abbildung

Abbildung 6-15: Beanstandete Flächen

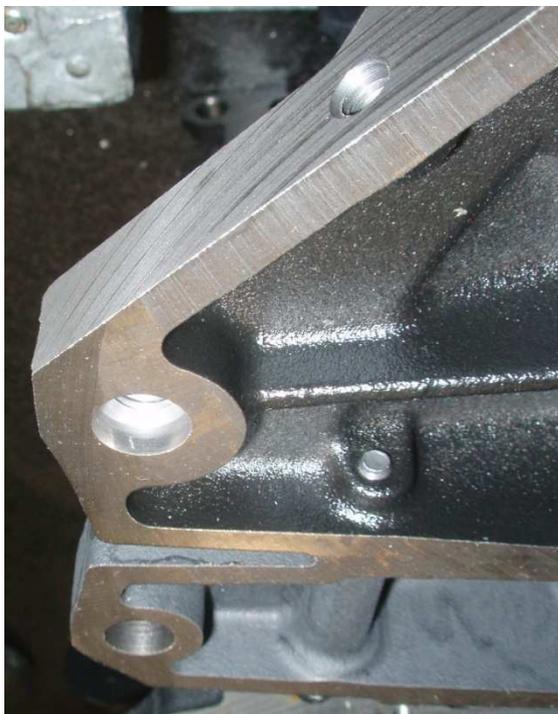
6-16 und 6-17 zeigen eine Vergrößerung der beanstandeten Flächen. An diesen sind deutlich die unterschiedliche Ausrichtung der Schneidriefen zu erkennen.

Abbildung 6-16: Linke Seite

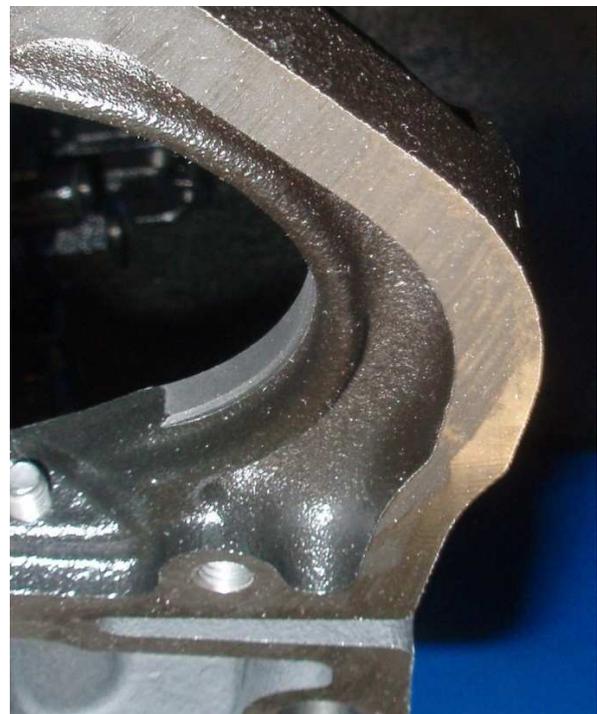
Abbildung 6-17: Rechte Seite

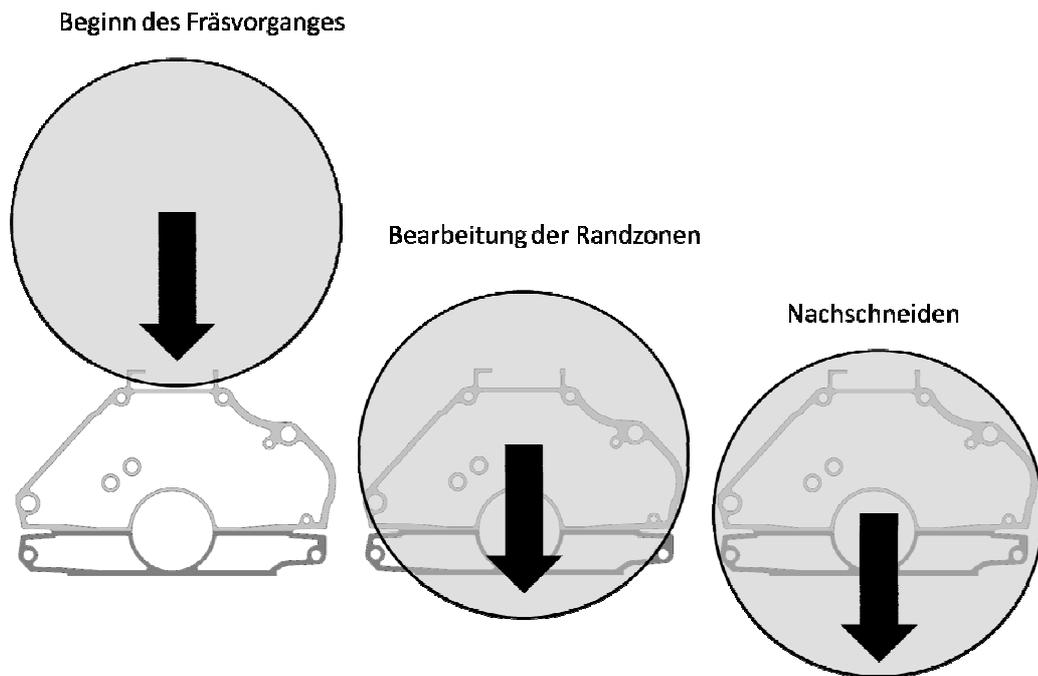
Schematische Darstellung des Nachschneidevorgangs am Werkstück dargestellt. Nach der eigentlichen Bearbeitung der Fläche an der Vorderseite des Fräsers, kam es anscheinend zu einem erneuten Kontakt des Werkzeuges mit dem Werkstück an der Rückseite des Fräsers. Dies wird normalerweise durch den Sturz des Werkzeuges verhindert.

Abbildung 6-18: Schematische Darstellung des Fräsvorgangs

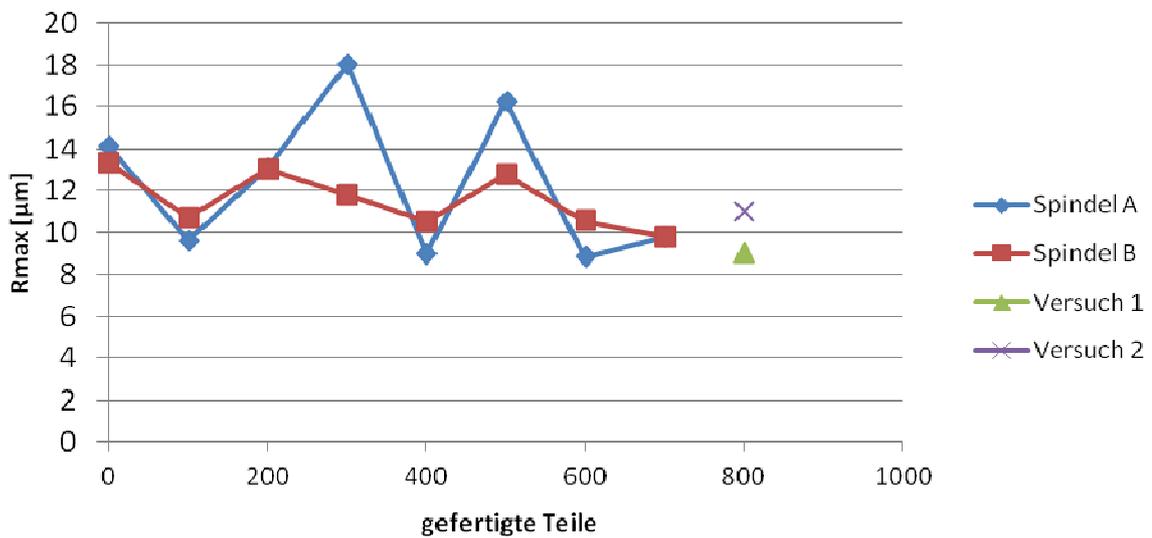
Es wurden sowohl Teile von beiden Spindeln als auch Teile, die während der Werkzeugversuche zum Ausbau der Versuchswerkzeuge geführt hatten, vermessen. Es ist offensichtlich, dass kein Zusammenhang zwischen dem Verschleiß des Werkzeuges und der Höhe von  $R_{\max}$  bestand. Es konnte somit festgehalten werden, dass der Verschleiß des Werkzeuges zwar zu einem Nachschneiden des Fräsers und zur Entstehung einer Stufe von maximal  $20\mu\text{m}$  führt. Es war jedoch kein Zusammenhang zwischen der Höhe dieser Stufe und dem Verschleiß des Werkzeuges erkennbar. Eine Bewertung des Werkzeugverschleißes anhand dieses Merkmales war also rein subjektiv und spiegelte nicht den tatsächlichen Verschleiß des Werkzeuges wider.

Abbildung 6-19: Ergebnisse der Rautiefenmessung

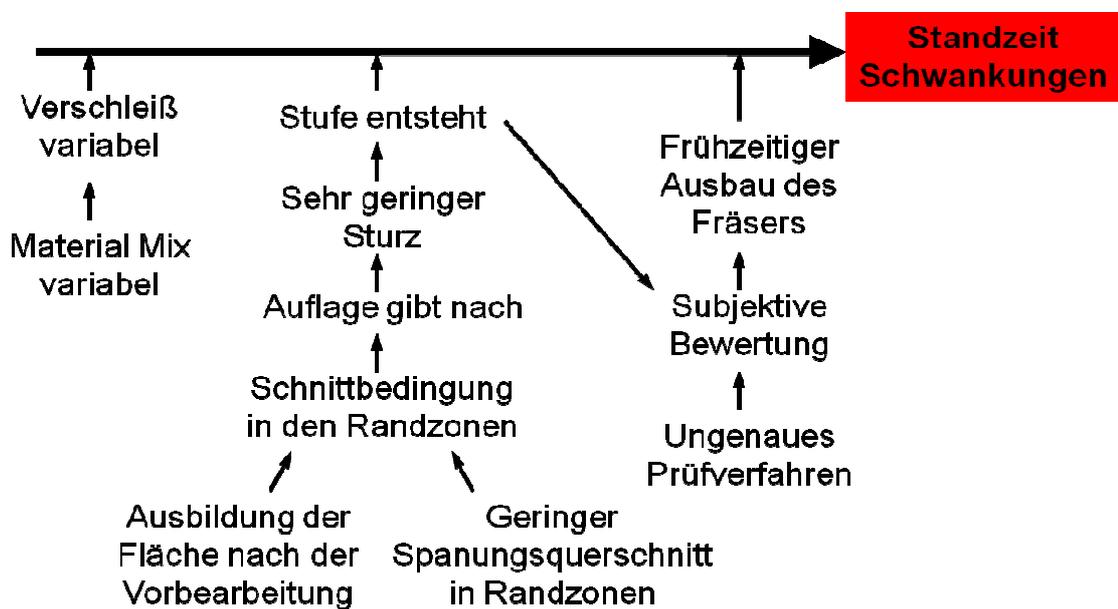
Die genannten Faktoren führten in Kombination mit einem sehr geringen Spindelsturz bereits bei geringem Verschleiß des Werkzeuges zu einem Nachschneiden des Fräasers in den Randzonen der zu bearbeiteten Fläche. An der Fläche war dies durch glänzende Zonen mit sehr glatter Oberfläche zu erkennen.

Abbildung 7-1: Ursache-Wirkungs-Diagramm
