DIPLOMARBEIT

Revitalisierung des ehemaligen Amerikanischen Kulturinstituts in Seoul

Von
Yirae Kang
11901897

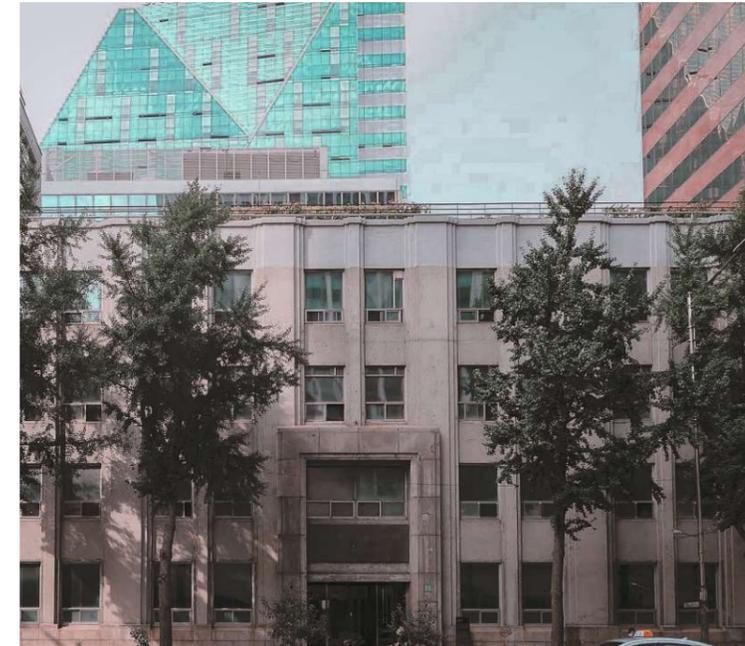
Abb 047 | Südansicht

Der Hauptteil dieser Fassade ist gut erhalten, jedoch haben einige der Granitsteinen im Laufe der Zeit Sprünge oder Schäden erhalten und weisen Fehlstellen auf. Diese sind zwar noch gering, könnten sich aber durch weitere Vernachlässigung des Zustands in den nächsten Jahren stark verschlimmern.

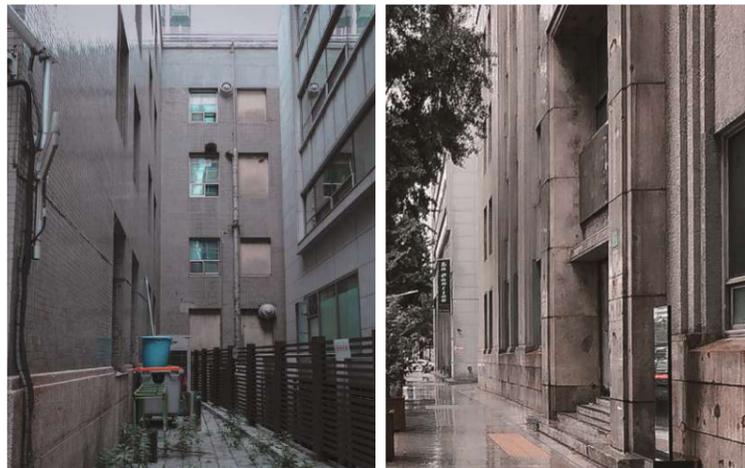
Abb 052 | Nord-Westansicht
Abb 053 | Südansicht

Obwohl die westliche Fassade wegen des Nebengebäudes mehr Umbauten als die anderen Fassaden durchgemacht hat, ist das Äußere gut erhalten. Der Teil, der mit der südlichen Fassade verbunden ist, ist stärker beschädigt als die restliche Hülle.

Im Erdgeschoss sind vor allem Teile des Granits im unteren Bereich und der Fliesen im oberen Bereich so stark beschädigt, dass sie kaum noch erkennbar sind. Der übrige Raum wurde nicht genutzt und weist hauptsächlich unkontrollierten Pflanzenbewuchs, Schutt und Müll auf.

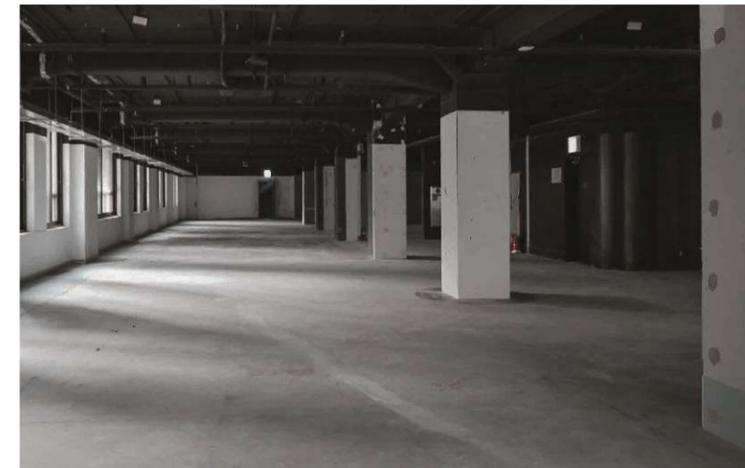
Abb 054 | Innenraum, 2.OG

Durch die häufigen Renovierungen sind viele der früheren Umbauspuren verschwunden, sodass sich die Räume in einem guten Zustand befinden. Trotzdem sind an den Wänden, Decken, Fenster und stellenweise auf dem Boden Spuren von bereits entfernten

Wänden zu finden. Das heißt, generell sind diese Bereiche gut erhalten, aber die Wände weisen einige Schäden auf und die Farbe ist abgeblättert. Darüber hinaus verlaufen die Leitungen und Rohre für Wasser, Abwasser und Lüftung entlang der Decke und sind nicht verkleidet. Die meisten Fenster sind noch funktionsfähig, auch wenn einige Fensterscheiben im Laufe der Jahre trüb geworden sind. Eine ausführliche Beschreibung über den inneren Zustand des ehemaligen Amerikanischen Kulturinstituts ist im nachfolgenden Raumbuch zu finden.

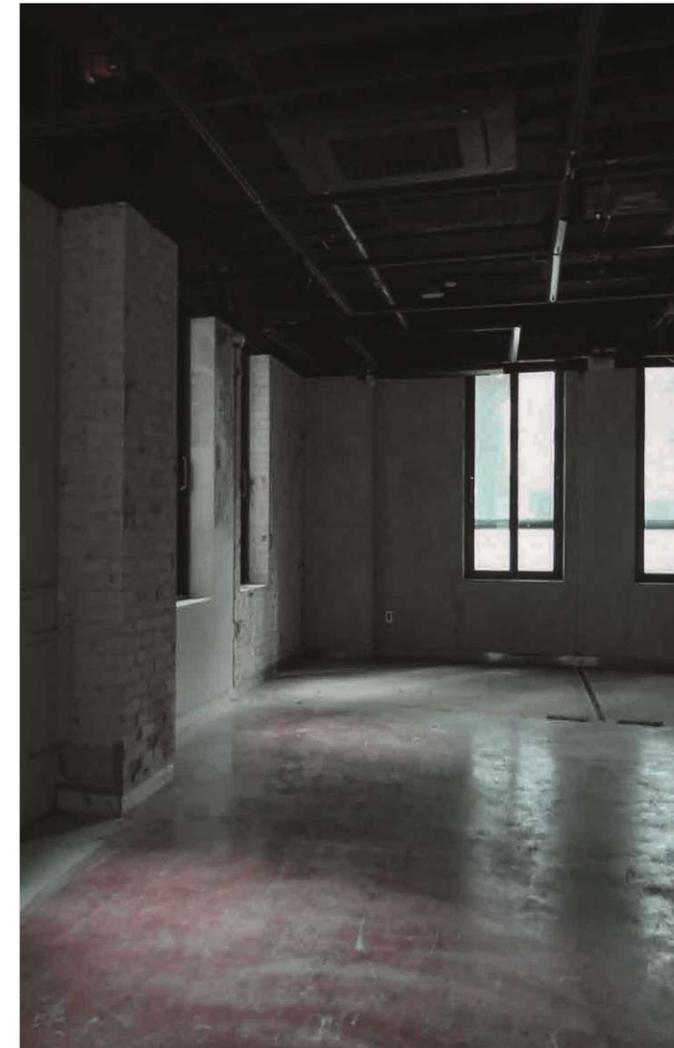
Schäden : Dieser Bereich befindet sich in einem relativ nicht guten Zustand. Vor allem hat der Boden einige feuchte Bereiche und größtenteils stärkere Abnutzungserscheinungen. Im EG-01-C weist die östliche Wand eine große Fehlstelle von Putz auf sowie auch beschädigte Ziegel.

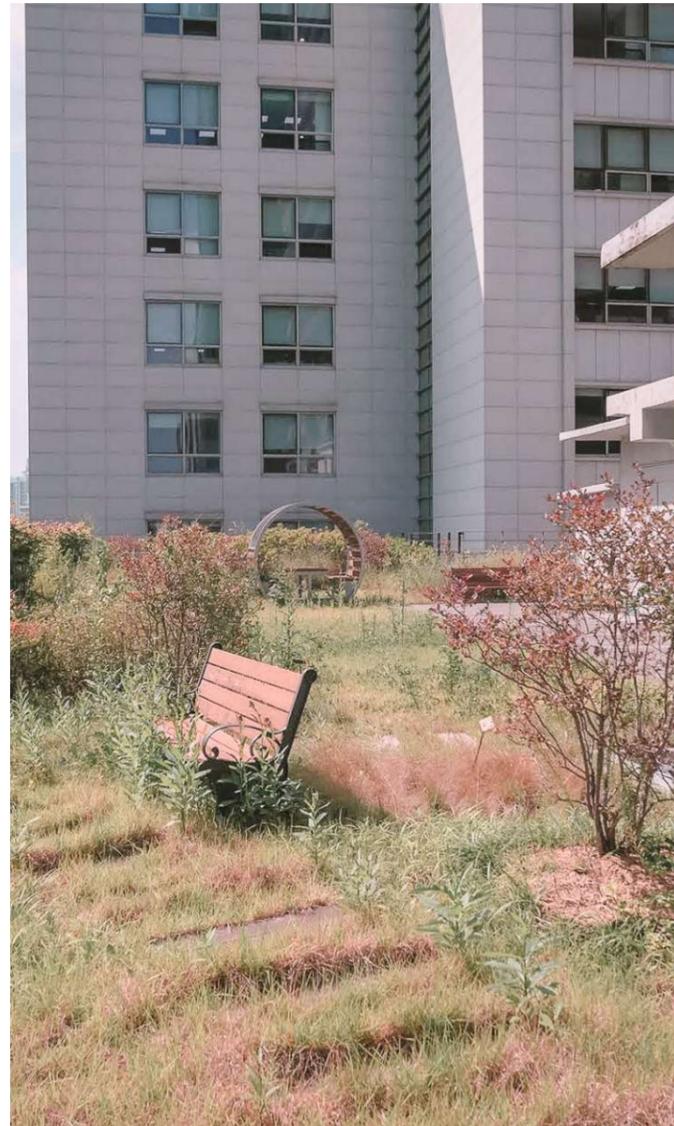
Abb 109 | Raum DG_ Dachterrasse - Raumbuch

Im Dachgeschoss gibt es eine Dachterrasse als Außenbereich. Diesen erreicht man direkt vom Dachgeschoss aus oder über die Stiege. Der Großteil dieses Bereichs wurde vernachlässigt und erscheint ungepflegt, da er vermüllt und von Pflanzen wild bewachsen ist. Das Gebäude steht seit 2020 bis heute leer,

wobei Schutt und Müll nicht entfernt wurden und auch keine Maßnahmen gegen das unkontrollierte Wachstum der Pflanzen auf der Dachterrasse durchgeführt wurden. Außerdem sind der Bodenbelag und das Holzdeck an den meisten Stellen gerissen oder gebrochen, sodass die Pflanzen hindurchwachsen konnten.
