## **Diplomarbeit**

# **Die Koppitzmühle in Olgersdorf Maßnahmen zur Nutzung als Schaumühle**

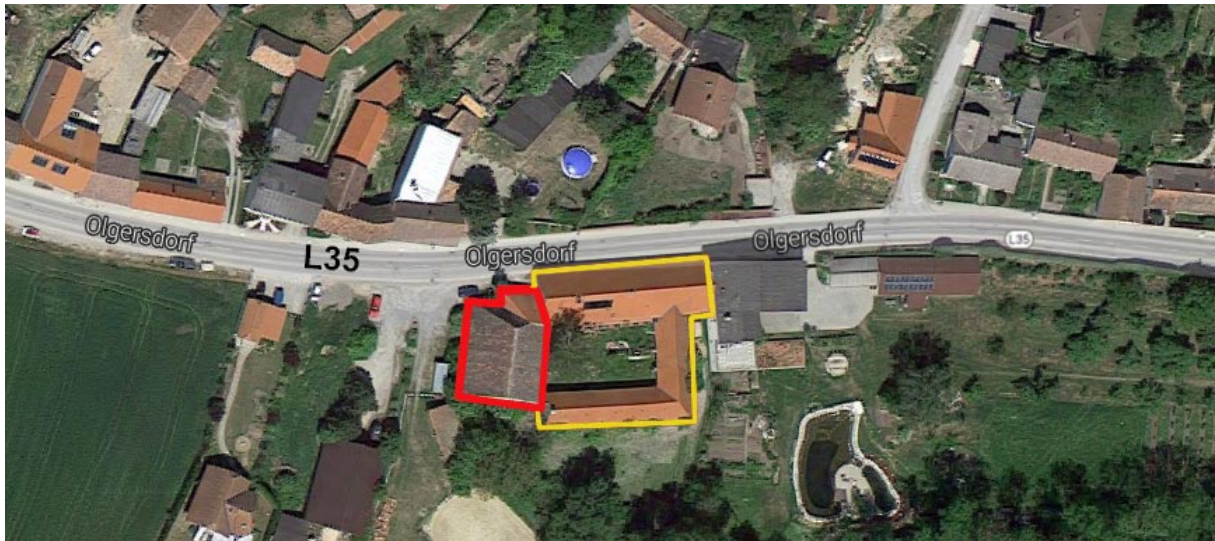
Abb. 2: Situierung der Koppitzmühle (rot) im Baukomplex (gelb)

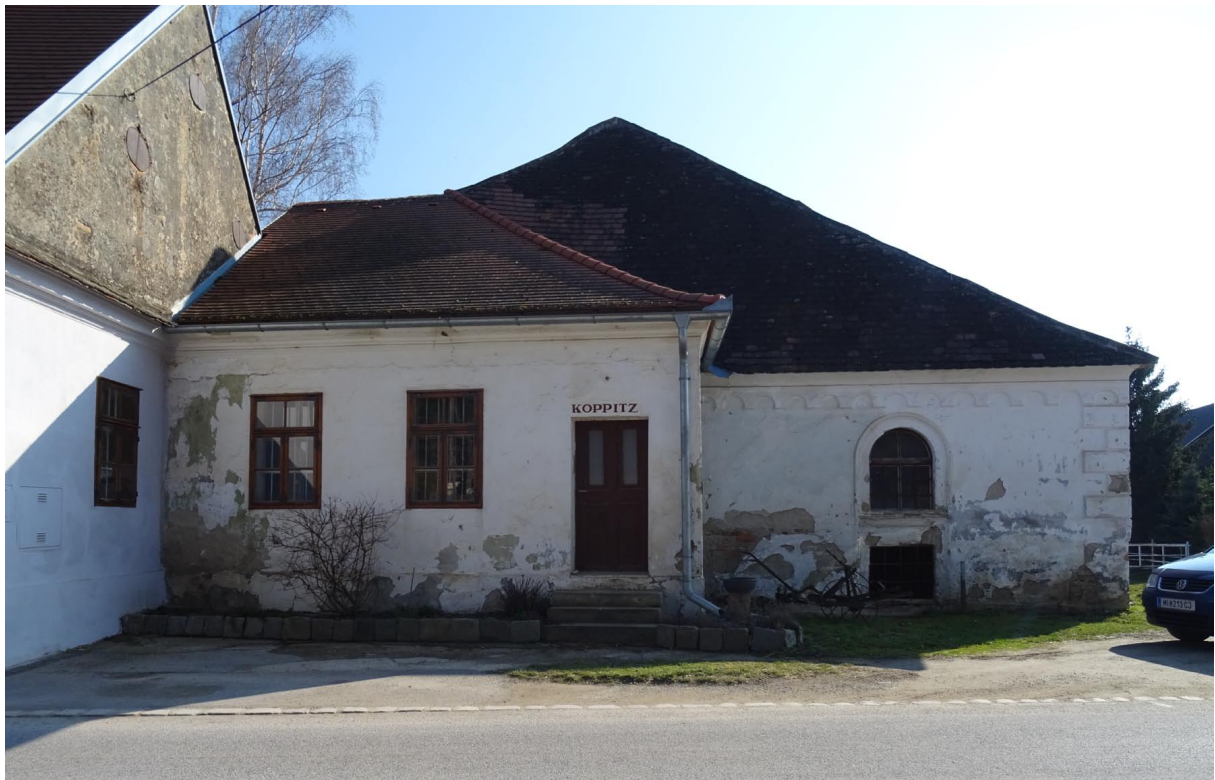
Abb. 3: Nordfassade der Koppitzmühle

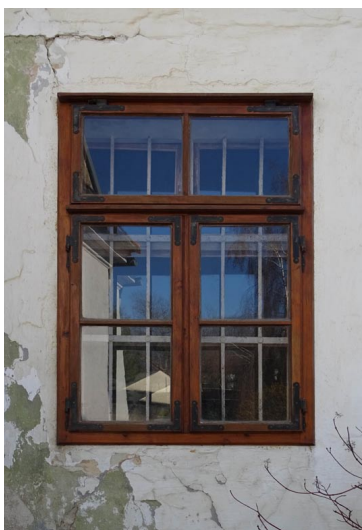
Abb. 4: Fenster beim alten Mühlenbau

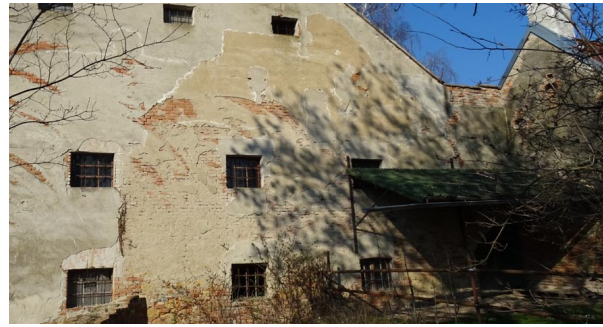
Die Spuren des älteren Mühlengebäudes lassen sich heute noch am bestehenden Mühlgebäude ausmachen. Der Umriss der einstigen zweigeschoßigen und zwei Fensterachsen breiten Mühle ist an der Südfassade der jetzigen Mühle ersichtlich. Darüber hinaus erkennt man an der Südfassade ein einstiges Baudetail des alten Mühlgebäudes. Dieses befindet sich im Giebelbereich der alten Mühle und besteht aus drei schlüsselloch-förmigen Öffnungen, die zur Zeit des Mühlenbaus ein ortstypisches Detail waren. Dasselbe Detail findet man heute noch im erhaltenen Zustand im anschließenden Wirtschaftsgebäude und dem Wohnhaus der Familie Höbert, den heutigen Mühlenbesitzern.

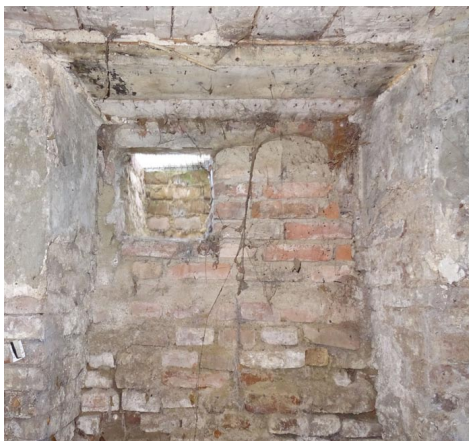
Abb. 28: Fenster 0F.2

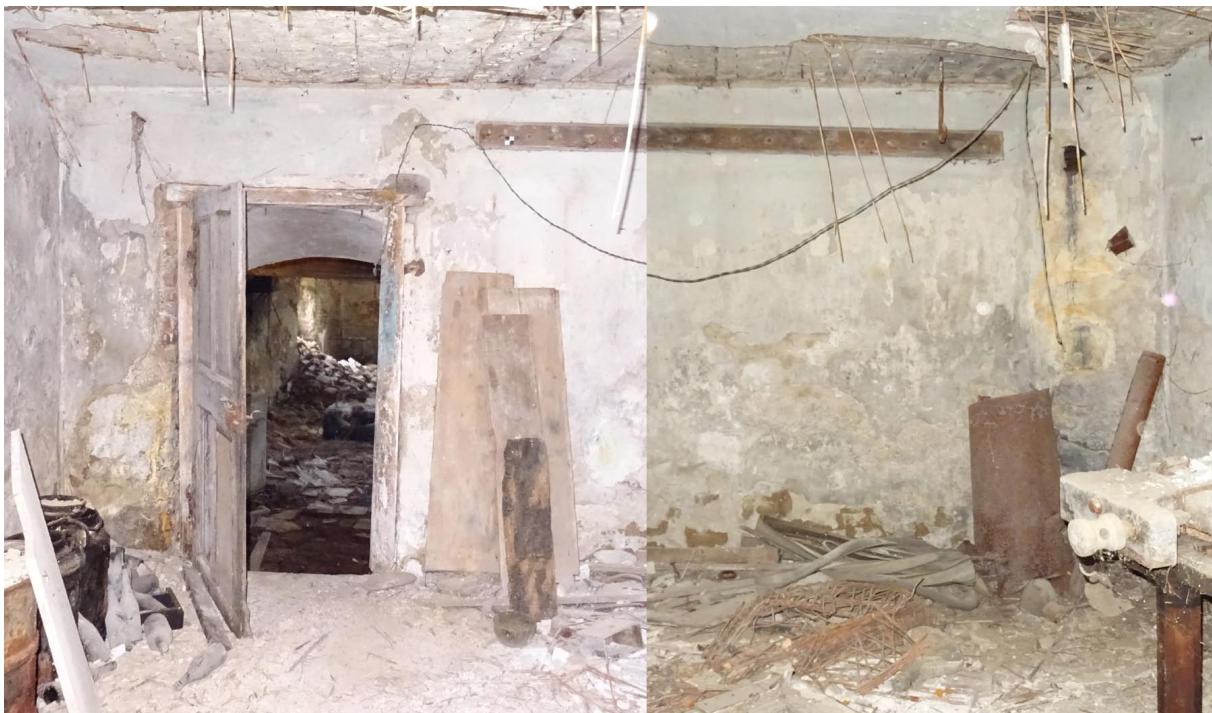
| - Wandstärke 97 cm | Putz- und Oberflächenschäden | Schutt entfernen, Instandsetzung |

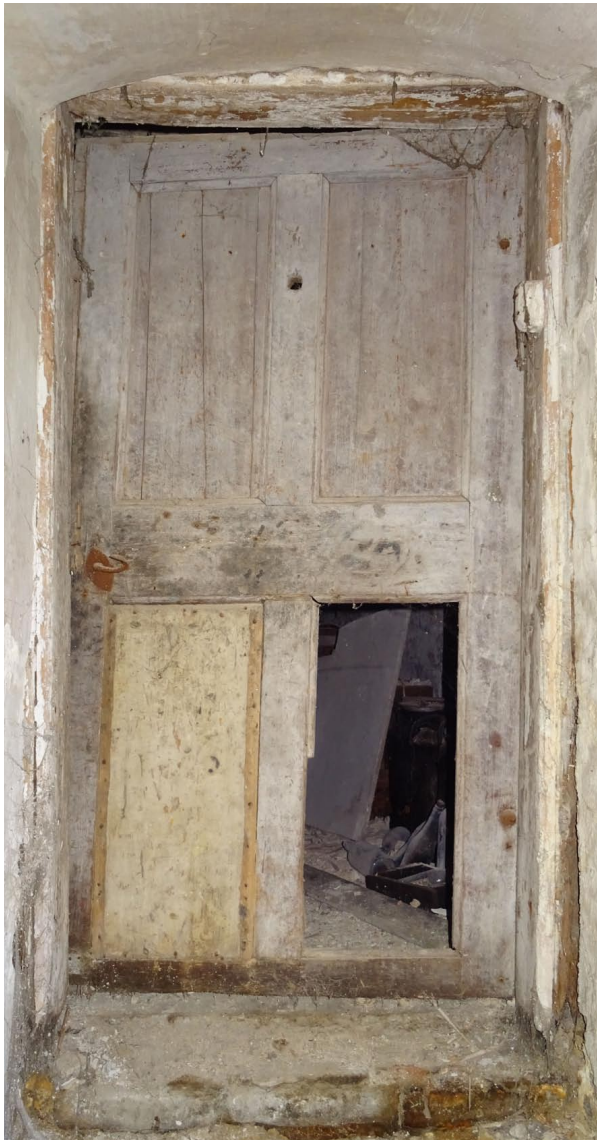
- Innenwand
- Wandstärke 89 cm
- (Z,N)-Mischmauerwerk verputzt
- eine Türöffnung
- Holztür 0T.1 87/175, einflügelig, mit Holzrahmen, jedoch teilweise beschädigt, fast ein Viertel der Holztür fehlt
- Drei Stufen aus Ziegelsteinen führen zur Tür 0T.1

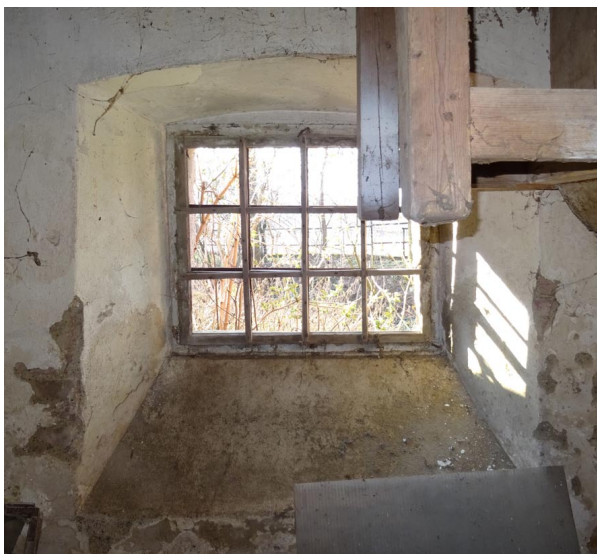
Abb. 42: Fenster 0F.8

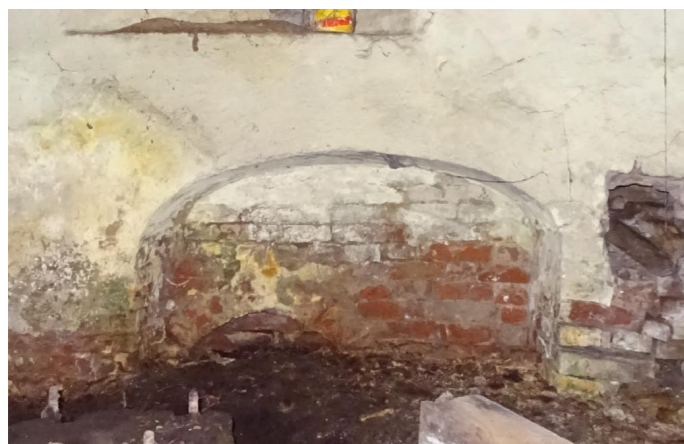
Abb. 45: Fenster 0D.2

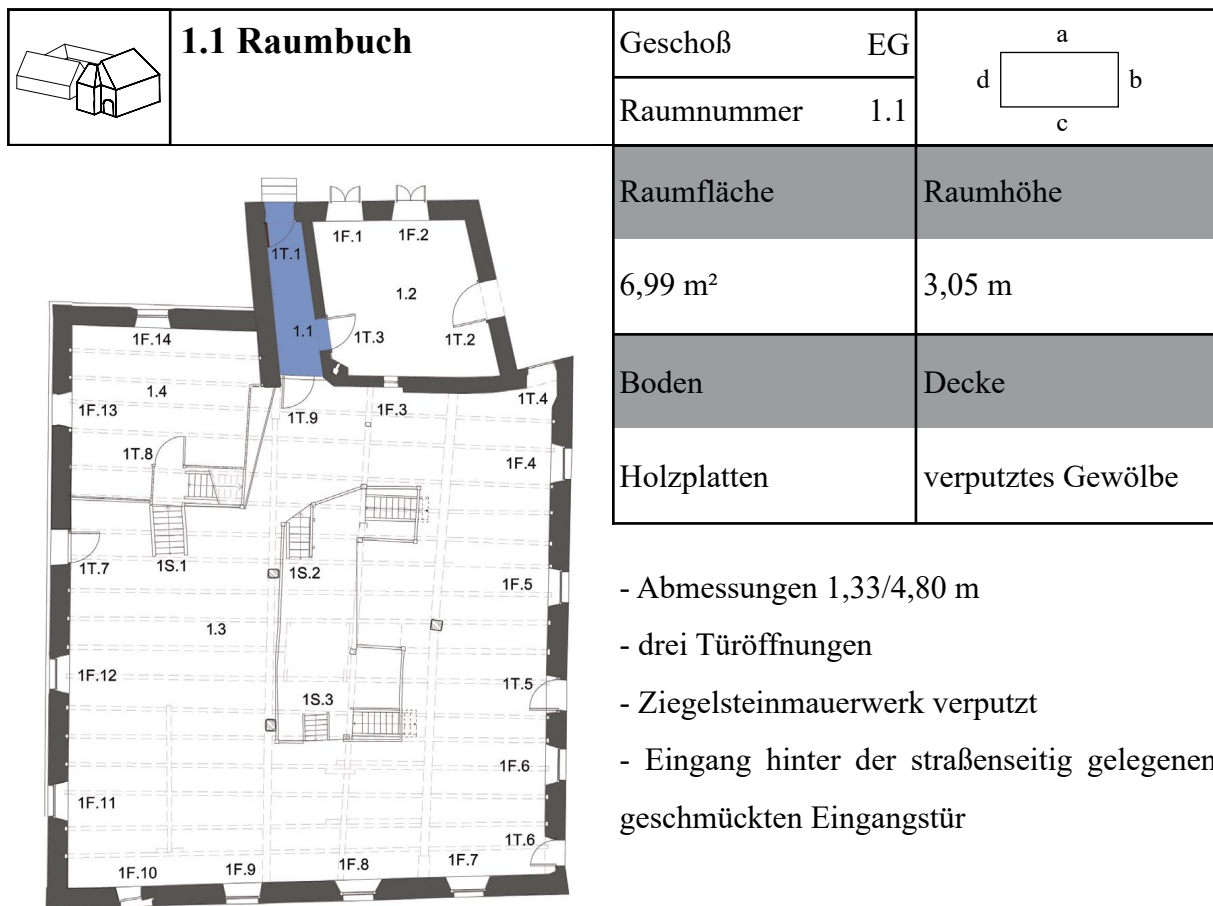
Abb. 58: Grundriss Erdgeschoß 1.1

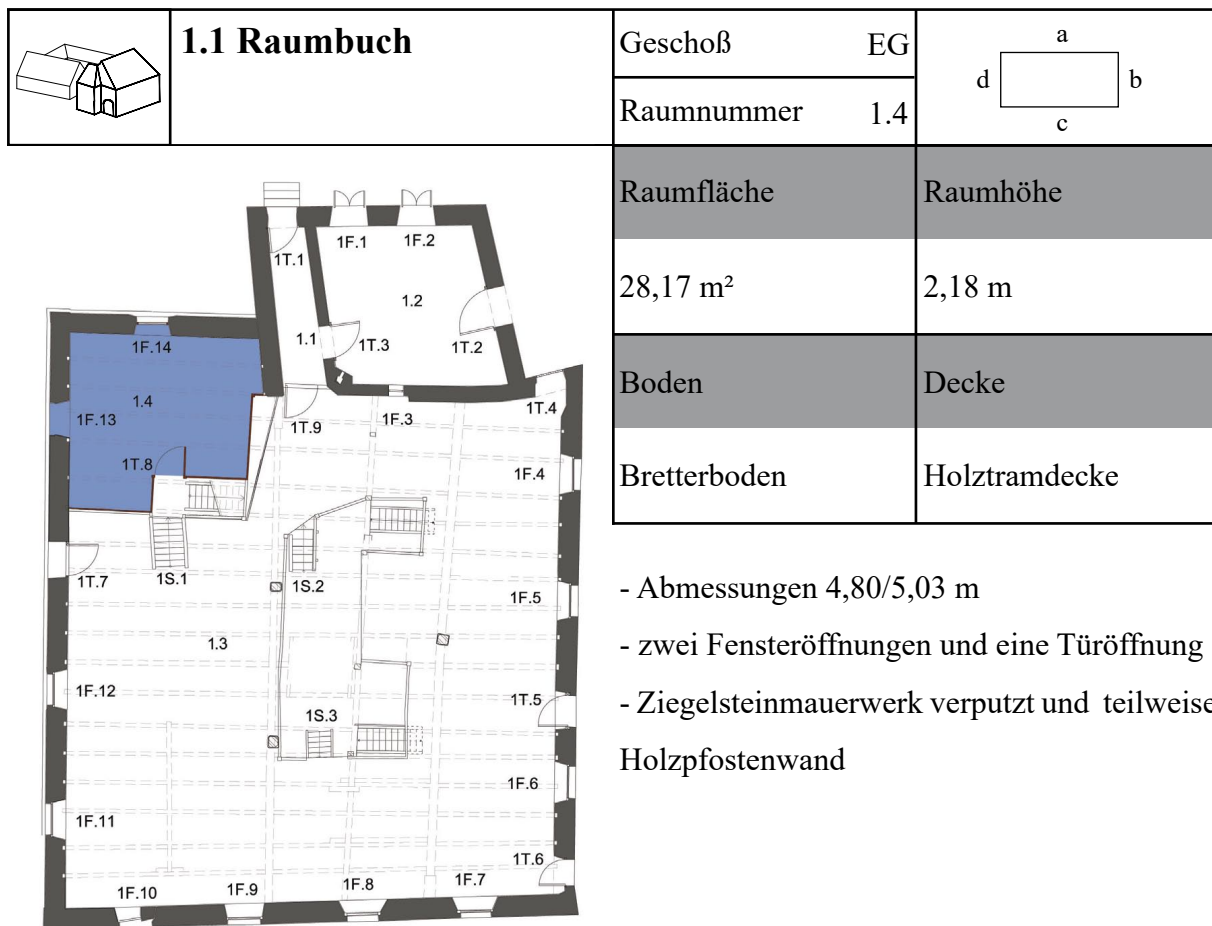
Abb. 94: Grundriss Erdgeschoß 1.4

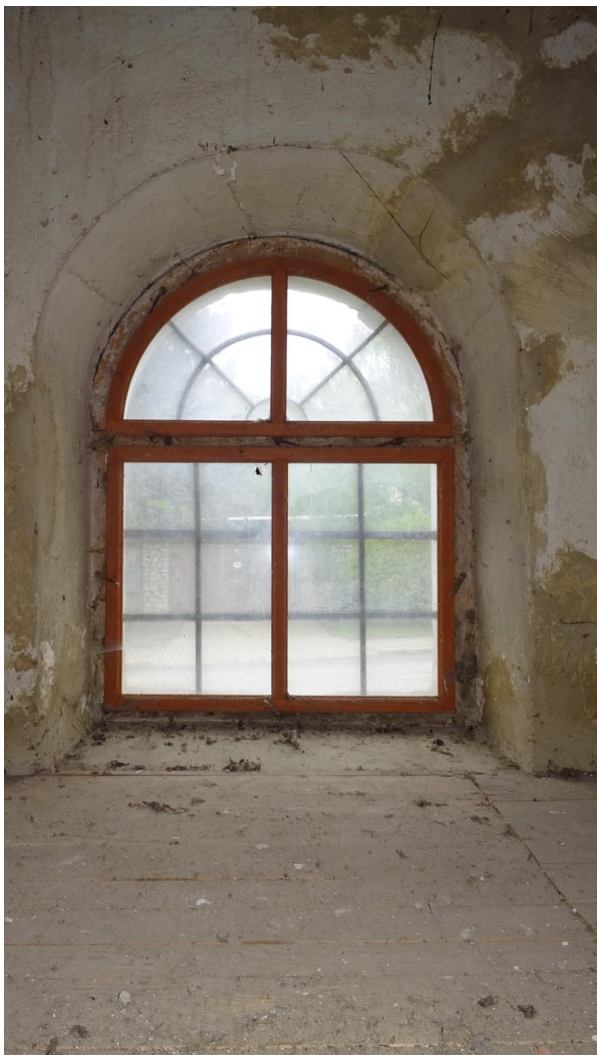
- Außenwand
- Wandstärke 66 cm
- Ziegelmauerwerk verputzt, abgeschlossen mit einem Holzbalken der Holztramdecke
- abgebrochene Putzstellen, grob vermörtelt
- eine Fensteröffnung
- Holzsprossenfenster 1F.14 100/138, als Rundbogen ausgebildet, ist mit dem Fensterrahmen, den 2-teiligen Fensterflügeln, dem Fensterglas und dem Eisengitter noch sehr gut erhalten

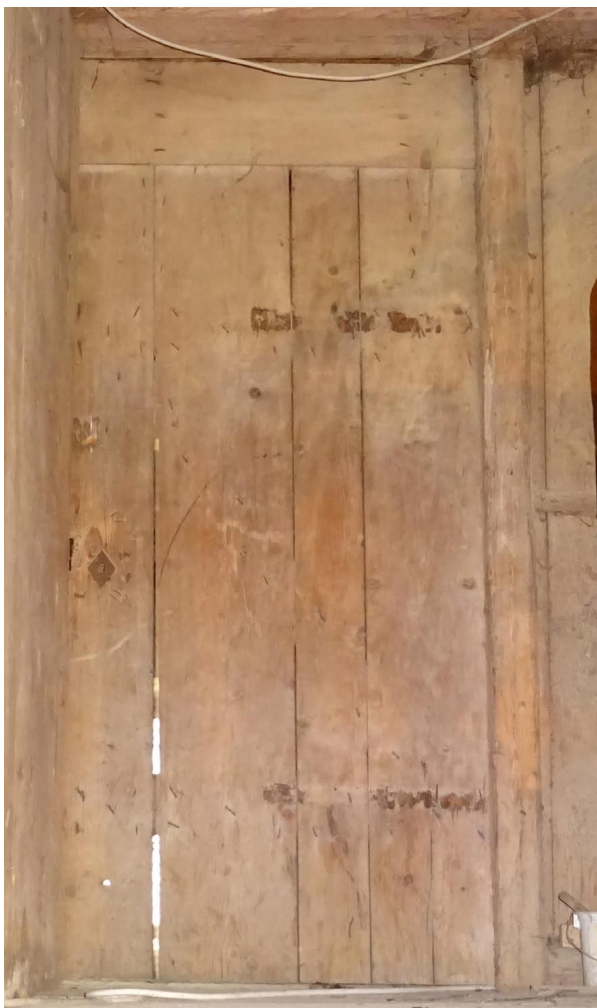
- Innenwand
- Wandstärke 8 cm
- Holzpfeilerwand
- eine Türöffnung
- Tür 1T.8 88/216, ist eine einfache Holztüre mit eisernen Beschlägen

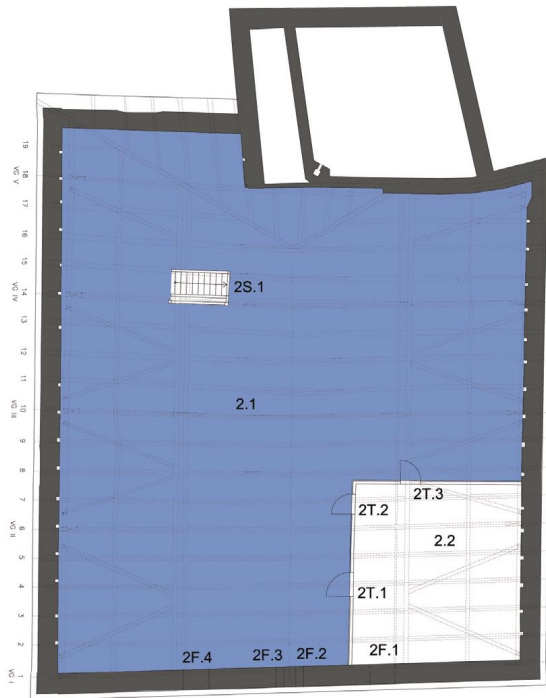
- Abmessungen 15,05/17,75 m
- drei Fensteröffnungen, drei Türöffnungen und eine Stiege
- an den Seiten a und c
- Ziegelsteinmauerwerk verputzt
- an den Seiten b und d hölzerner Dachstuhl
- Vollgespärre, liegender Stuhl

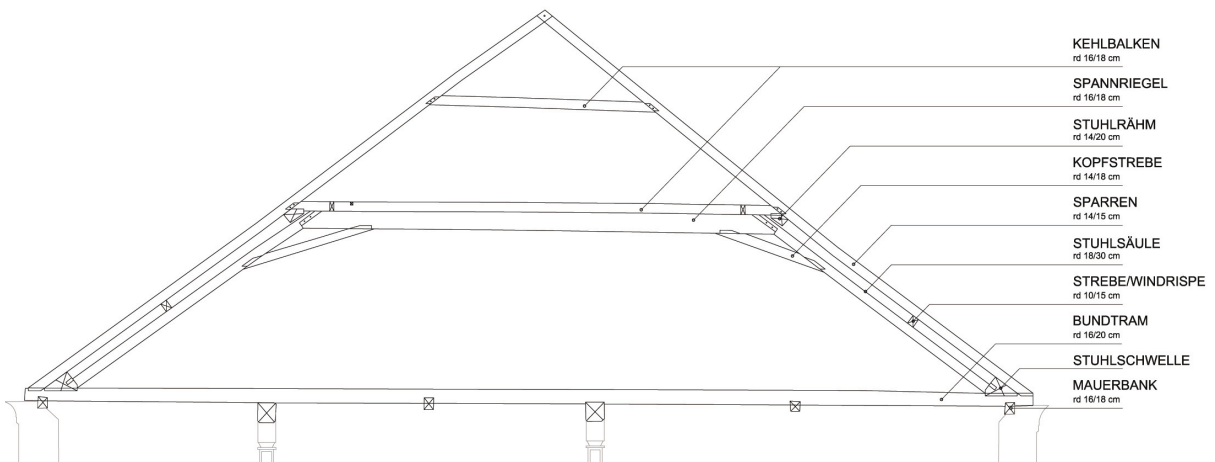
Abb. 103: Schemaskizze des Dachaufbaus

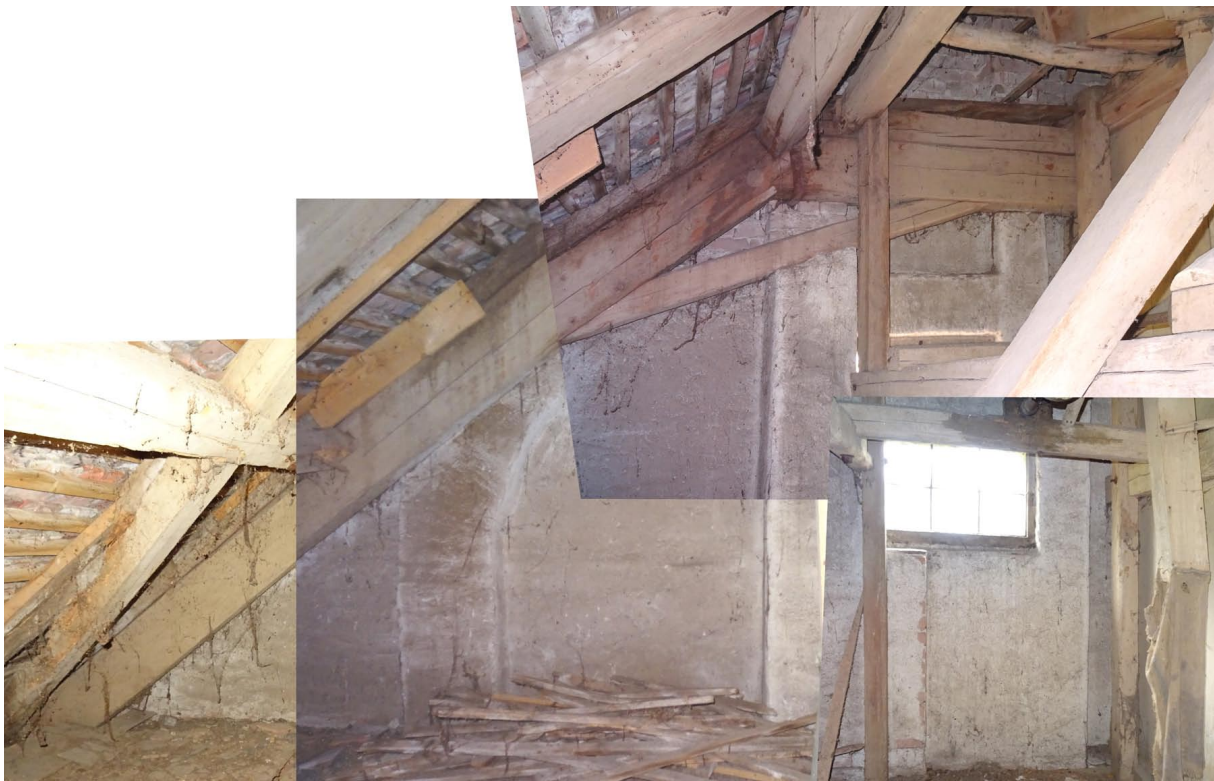
Abb. 112: Grundriss Dachgeschoß 2.1

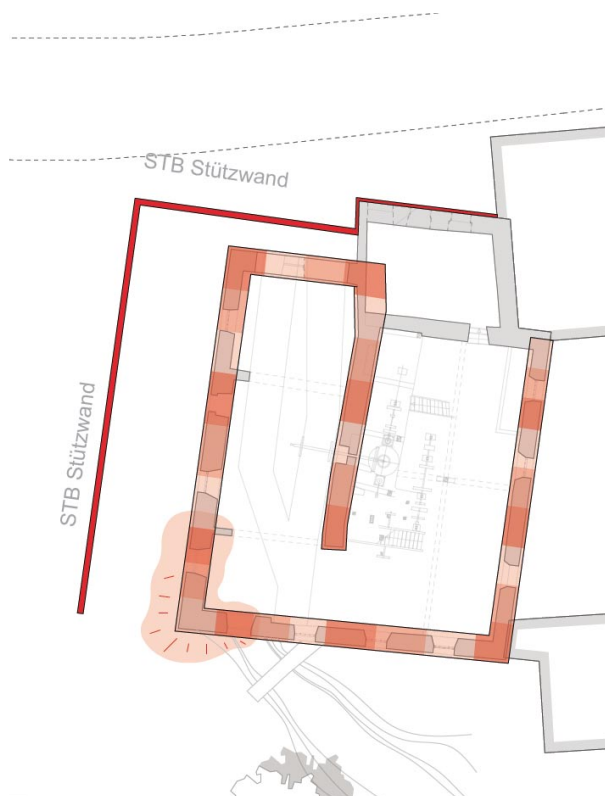
<b>1.2 Schadensbilder und Sanierungsmaßnahmen</b>	Material	Schaden
		Mauerwerk	Setzung

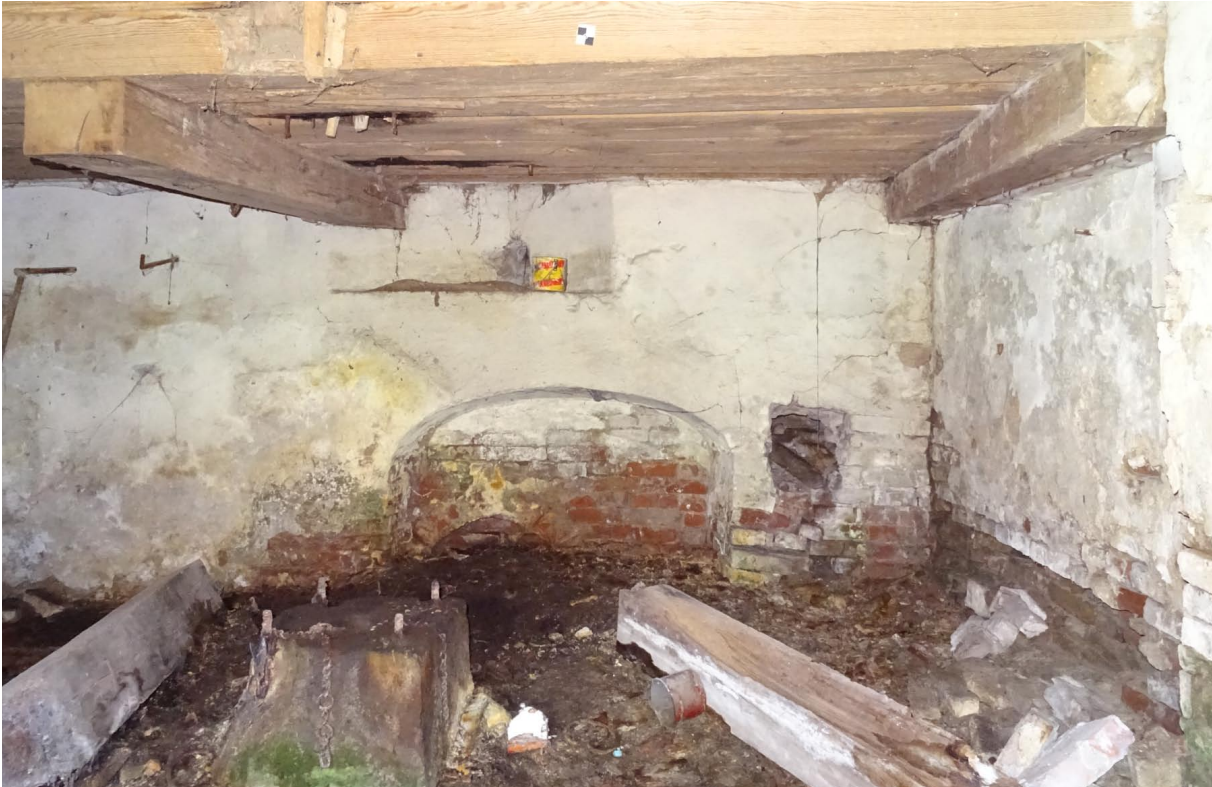
Abb. 119: Setzungen in der Mittelwand im Untergeschoß

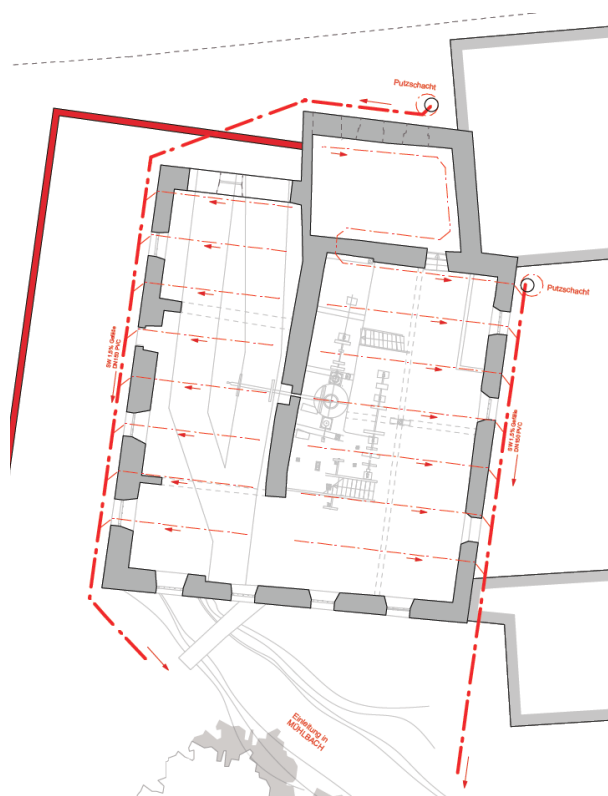
Abb. 121: Skizze des Drainagesystems

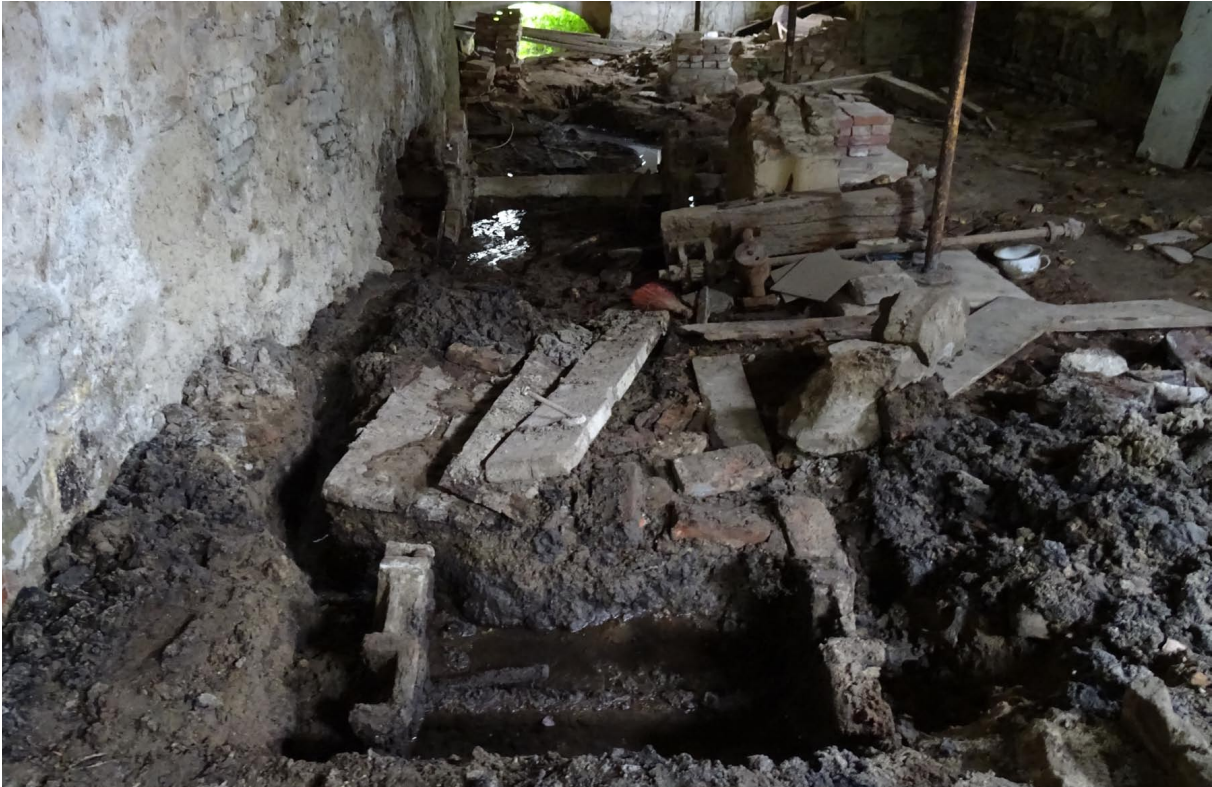
Abb. 122: Grundwasser im Raum der ehemaligen Radstube

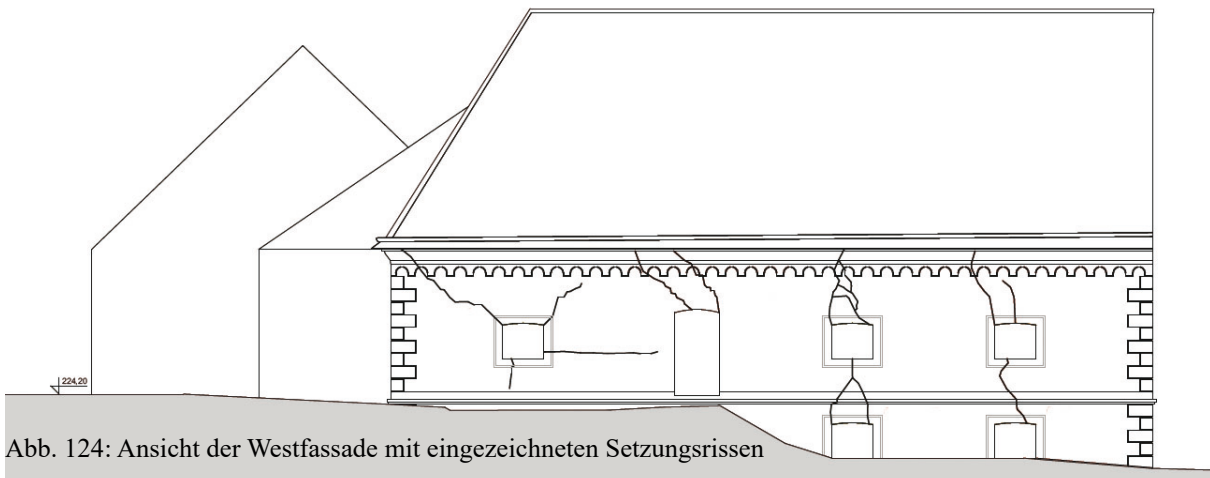
Abb. 124: Ansicht der Westfassade mit eingezeichneten Setzungsrisse

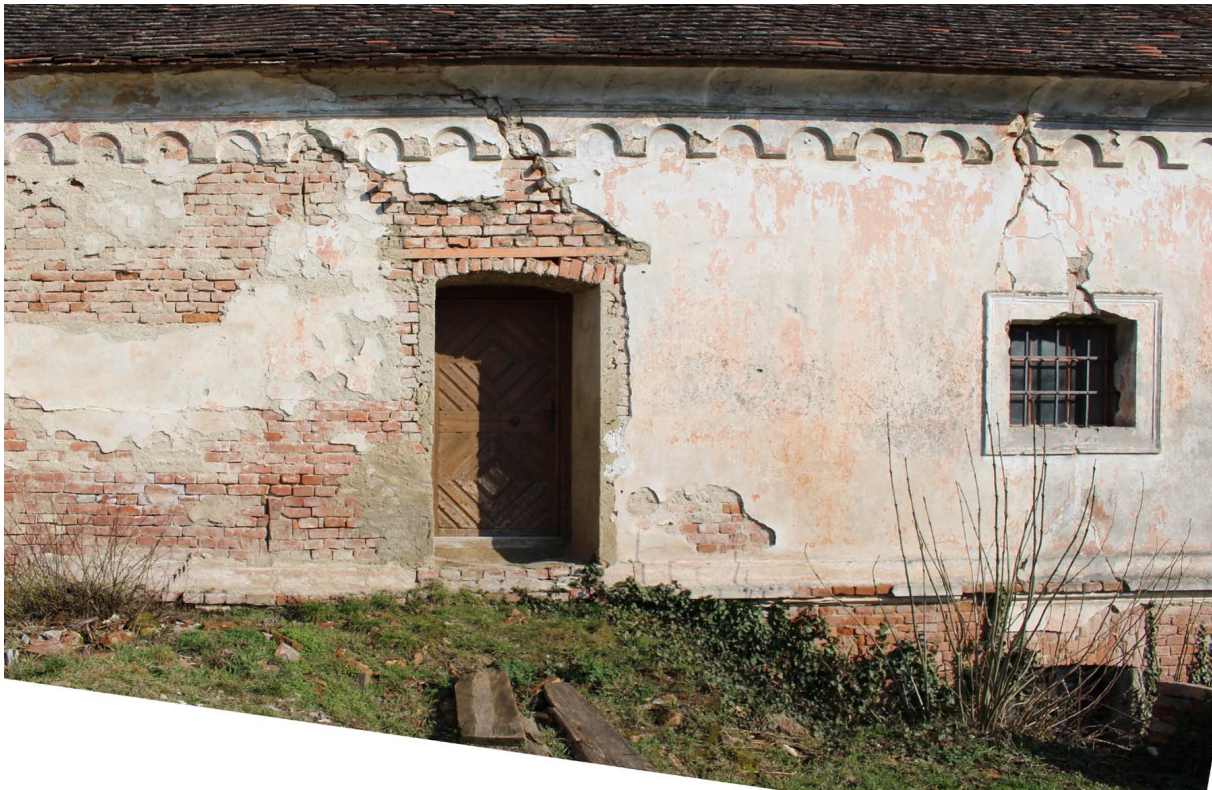
Abb. 125: Setzungsrisse an der Westfassade

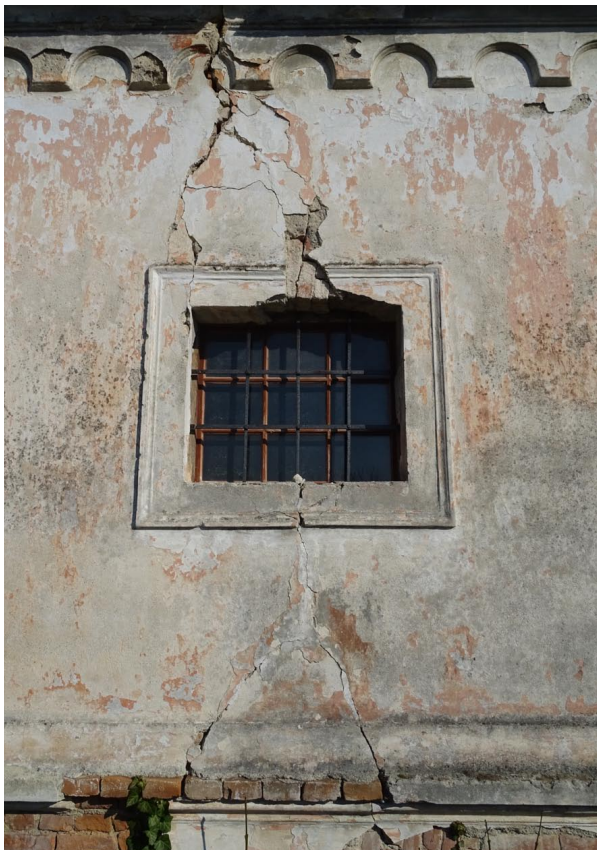
Abb. 126: Risse an der Westfassade bei Fenster 1F.12

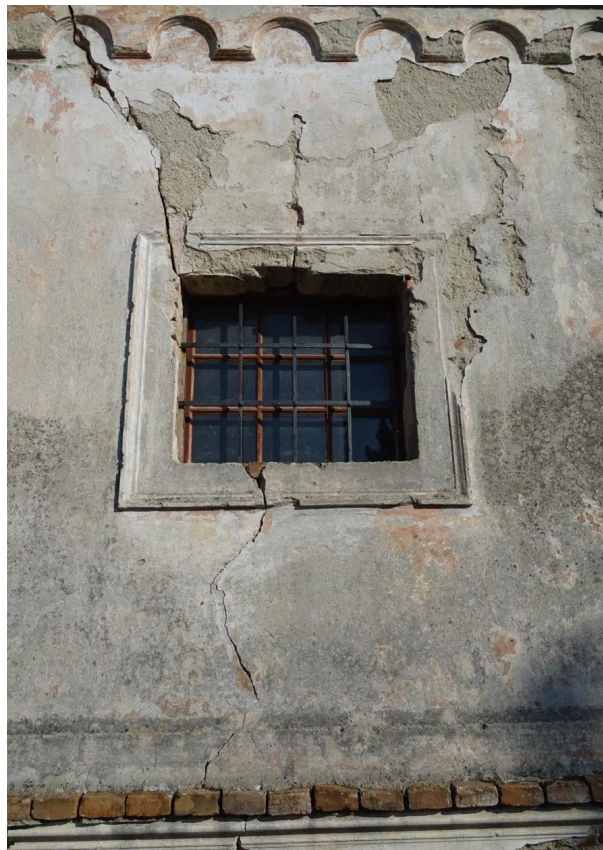
Abb. 127: Risse an der Westfassade bei Fenster 1F.11

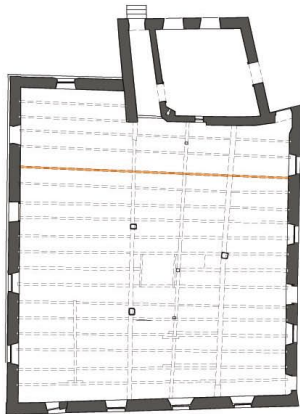
Abb. 128: Decke Erdgeschoß

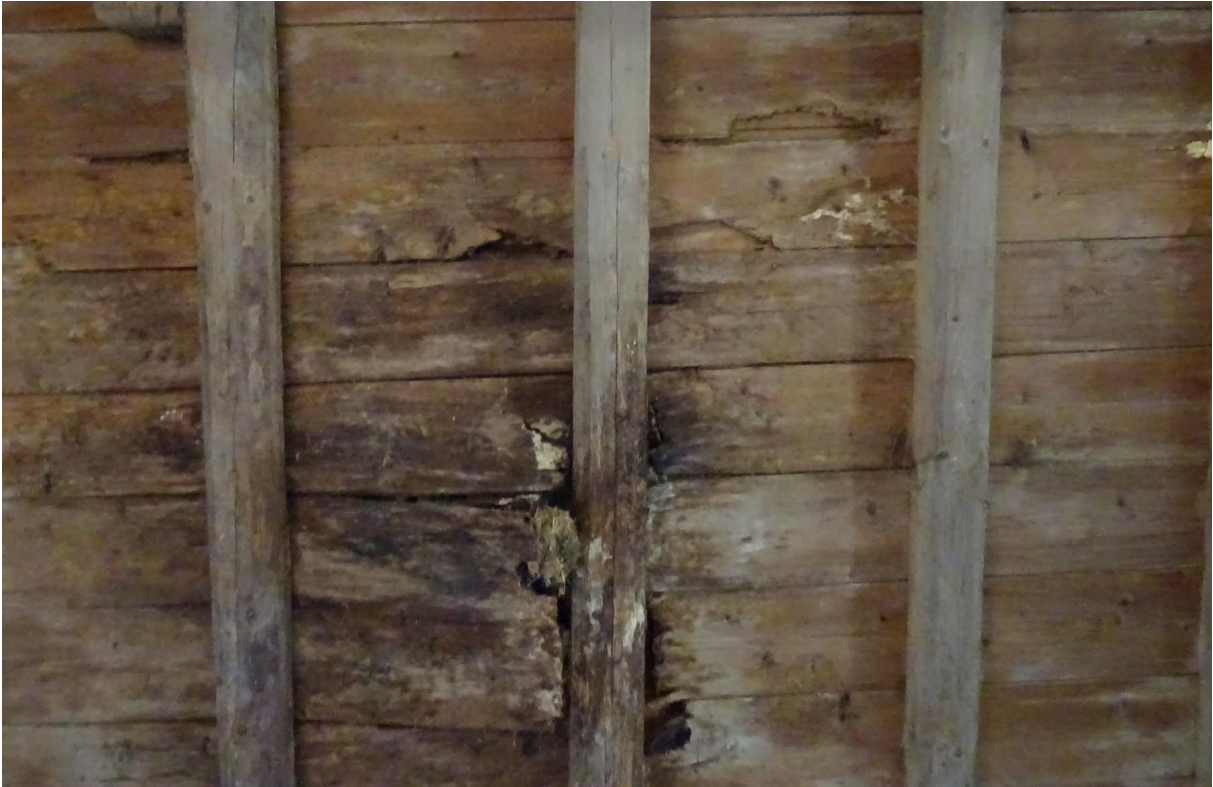
Abb. 133: Verrottete Holzdielen und Holzbalken in der Decke des Raumes 1.3

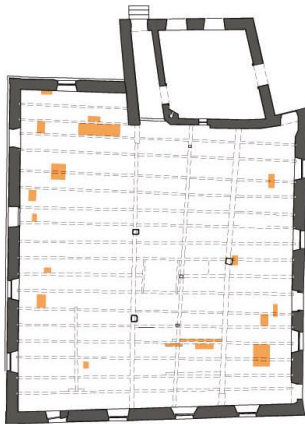
Abb. 135: Decke Erdgeschoß

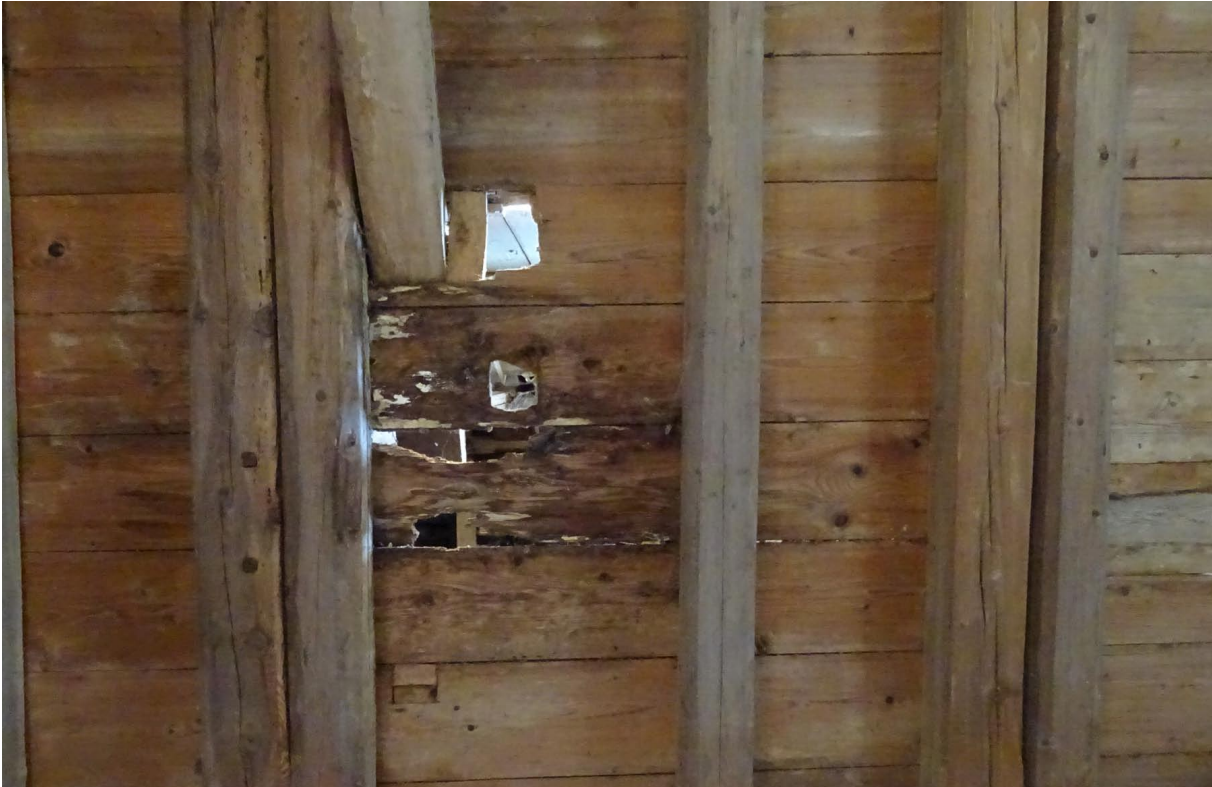
Abb. 140: Fäulnis in der Holzdielendecke im Raum 1.3

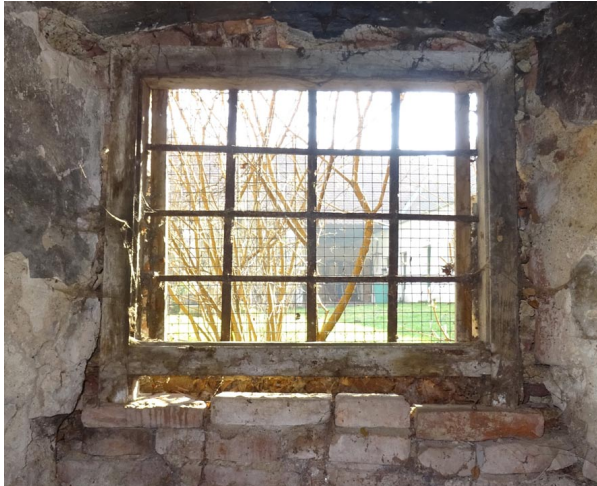
Abb. 142: Fenster 0F.5

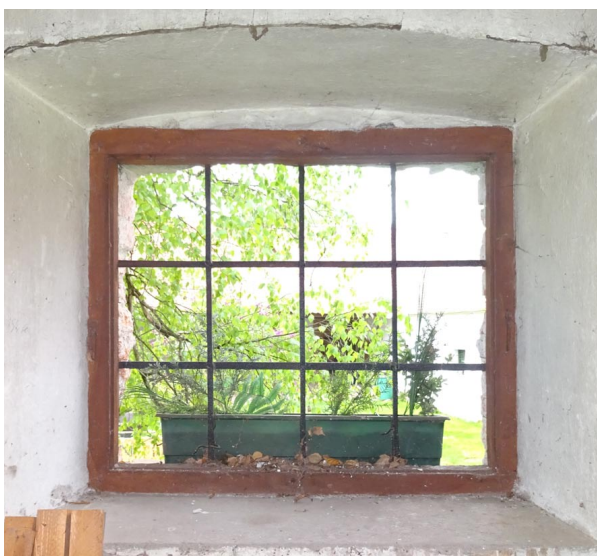
Abb. 144: Fenster 1F.5

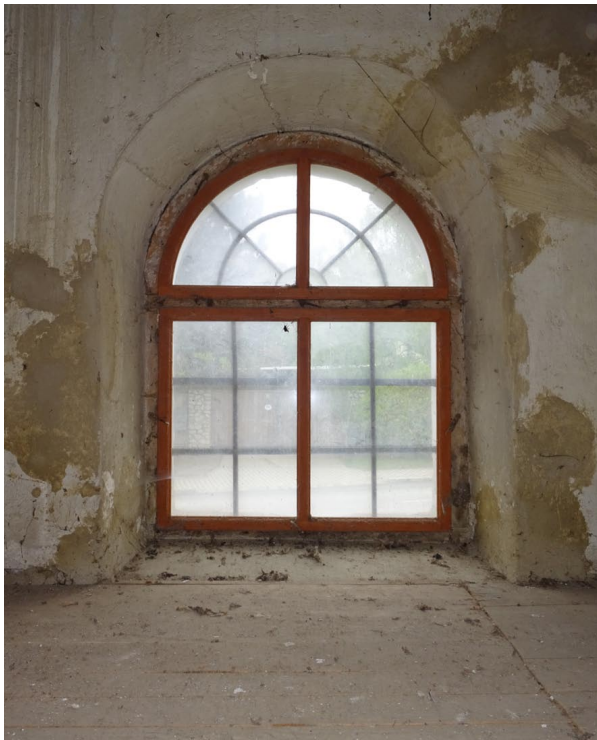
Abb. 146: Fenster 1F.14

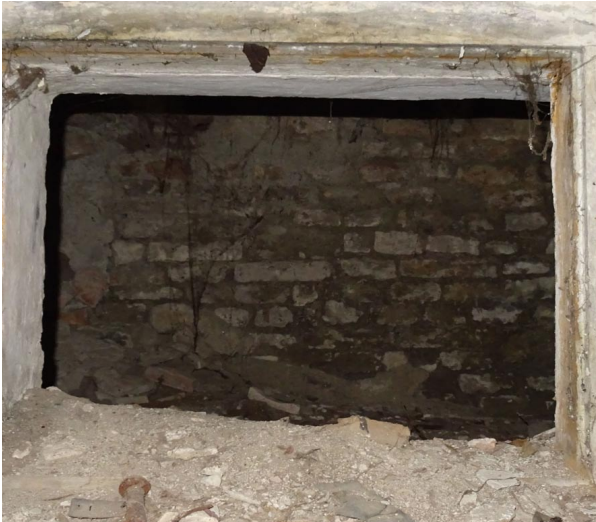
<b>1.2 Schadensbilder und Sanierungsmaßnahmen</b>	Bauteil	Fenstertyp	Anzahl
		Holzsprossenfenster	Fixverglasung	1

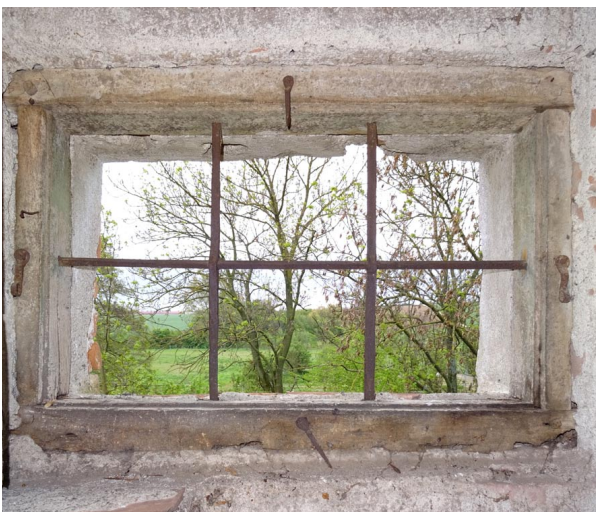
Bauteil	Fenstertyp	Anzahl
Holzsprossenfenster	1-flügelig	4

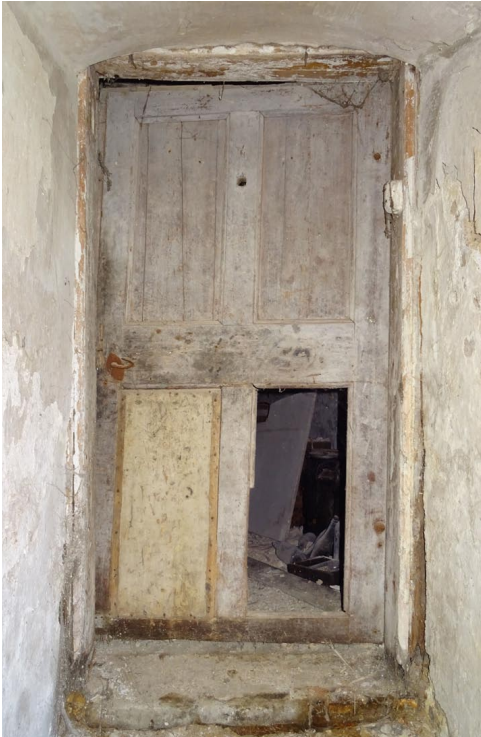
Bauteil	Beschläge	Anzahl
Holztür	Metall	11

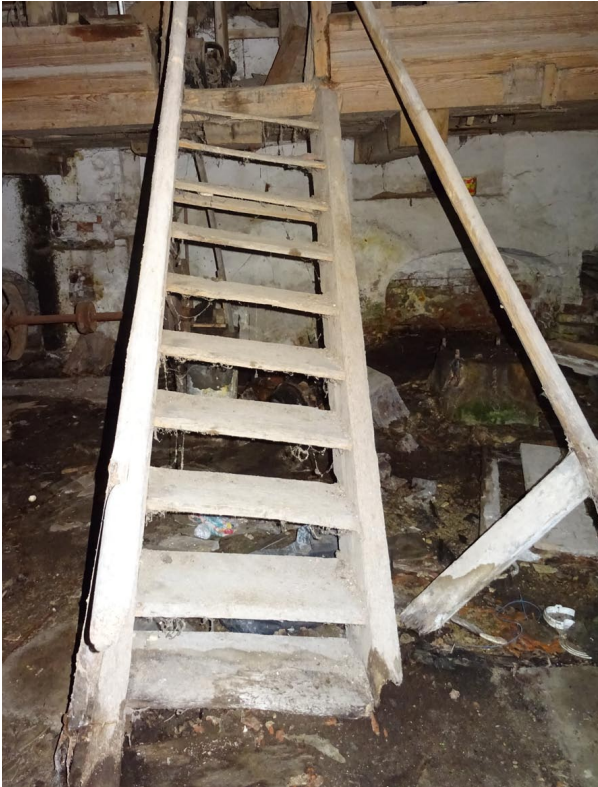
**Beschreibung**  
 hölzerne Wangentreppen, Trittstufen bei den meisten Stiegen halbgestemmt, ein paar eingeschnitten, manche Trittstufen durchgebrochen oder beschädigt, fehlendes oder abgebrochenes Holzgeländer

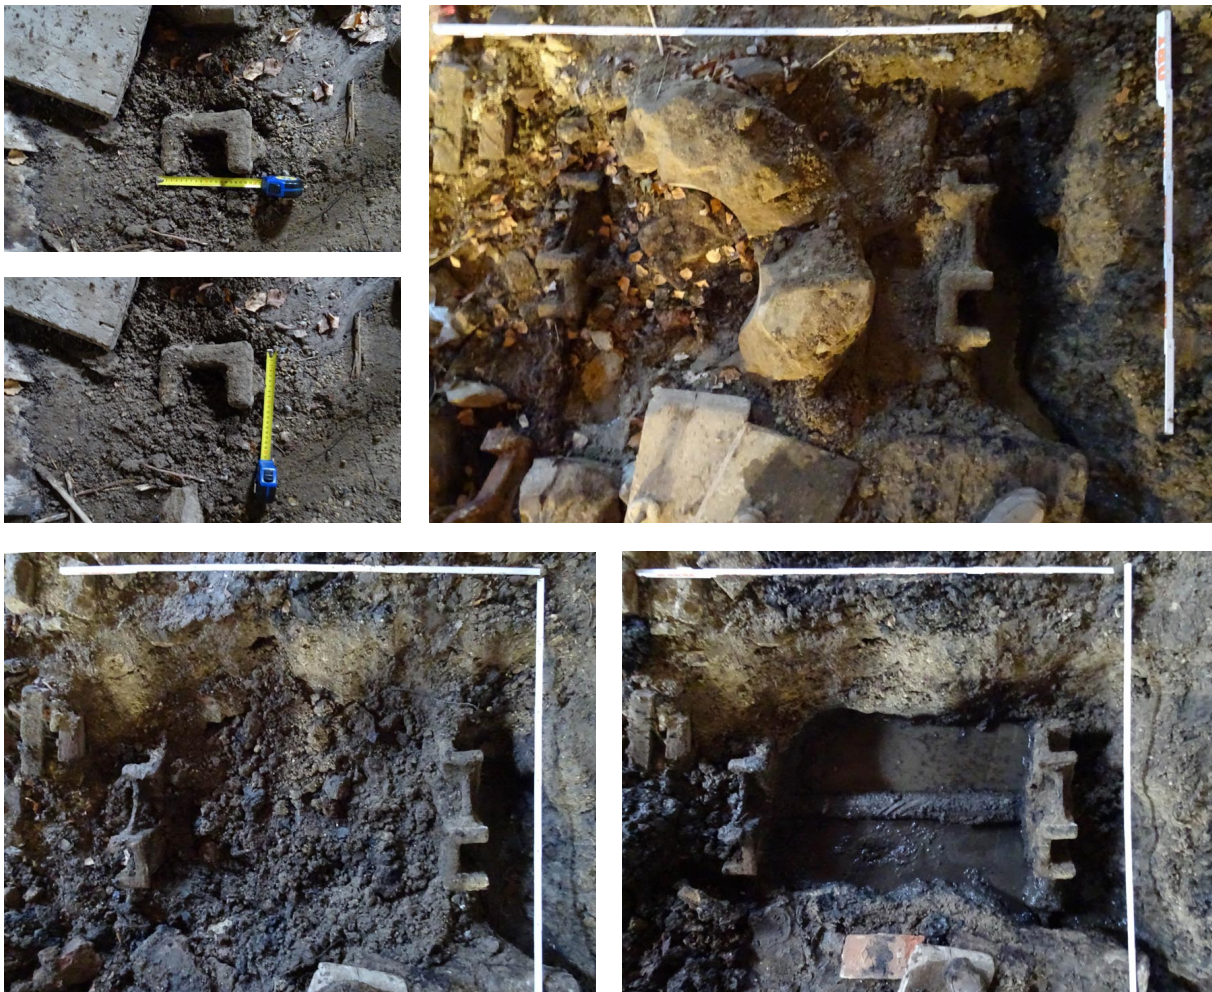
Abb. 161: Freilegung der Überreste des zweiten Wasserrades

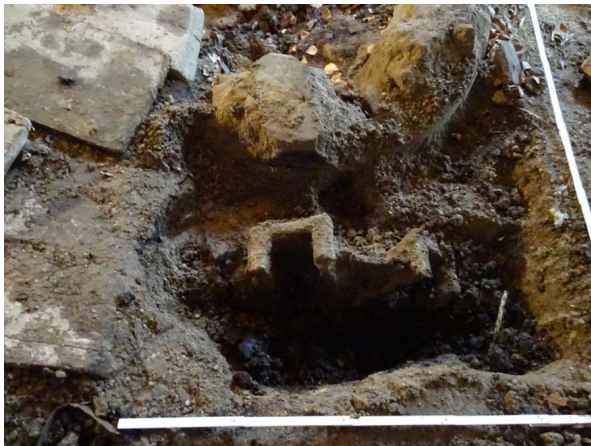
Abb. 162: Form der Radachse

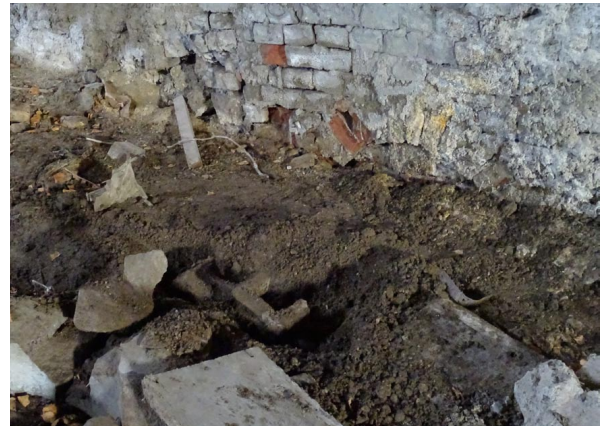
Abb. 165: Lage zum zugemauerten Durchbruch

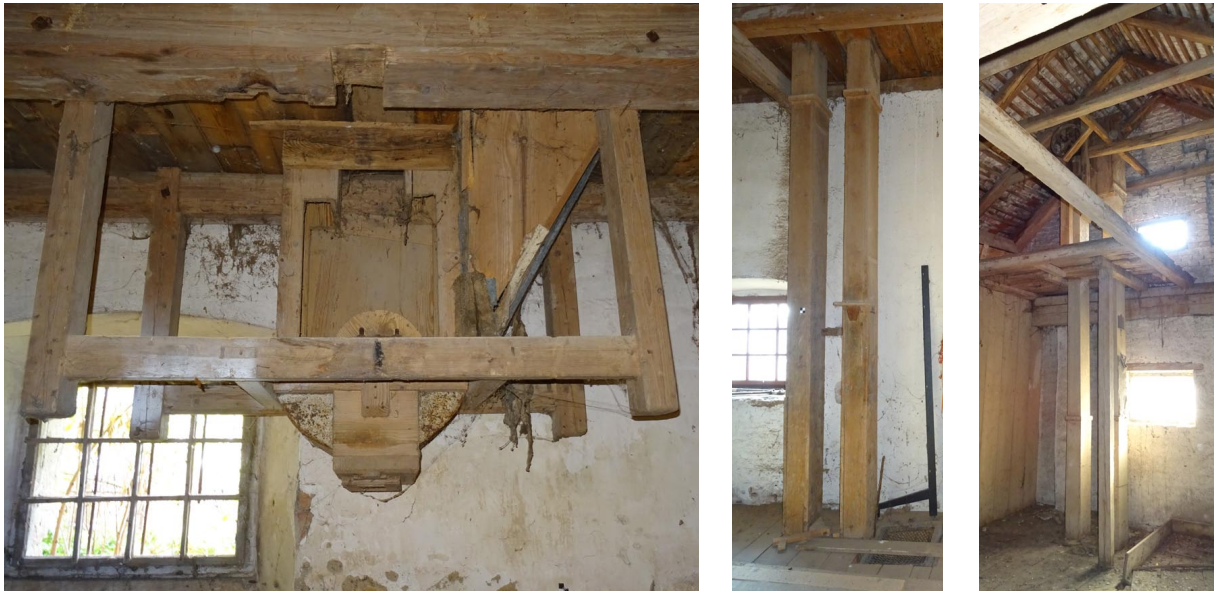
Abb. 180-182: Becherelevator Nr. 1 vom Antriebsboden bis zum Reinigungsboden
