## **Diplomarbeit**

# **Die Koppitzmühle in Olgersdorf Maßnahmen zur Nutzung als Schaumühle**

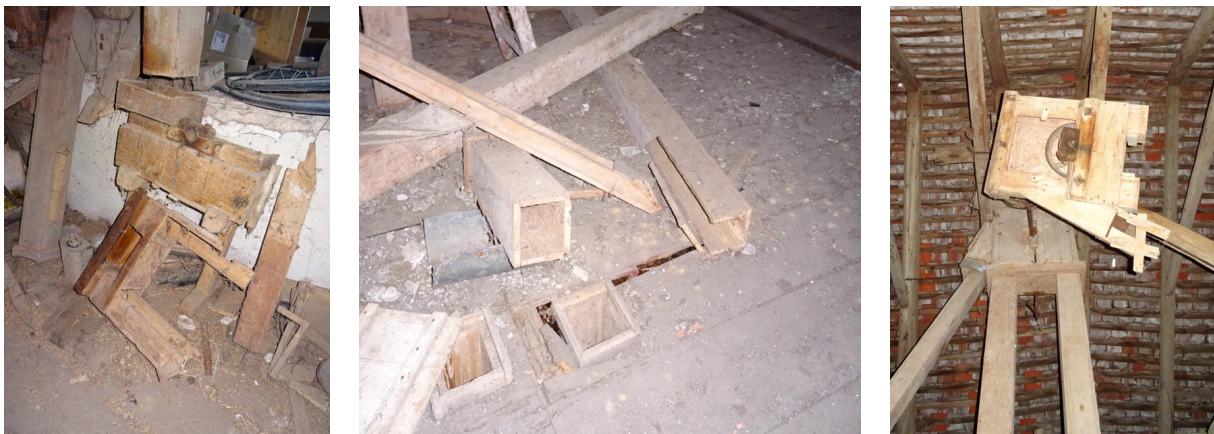
Abb. 183-185: Becherelevator Nr. 2 vom Mahlboden bis zum Spitzboden

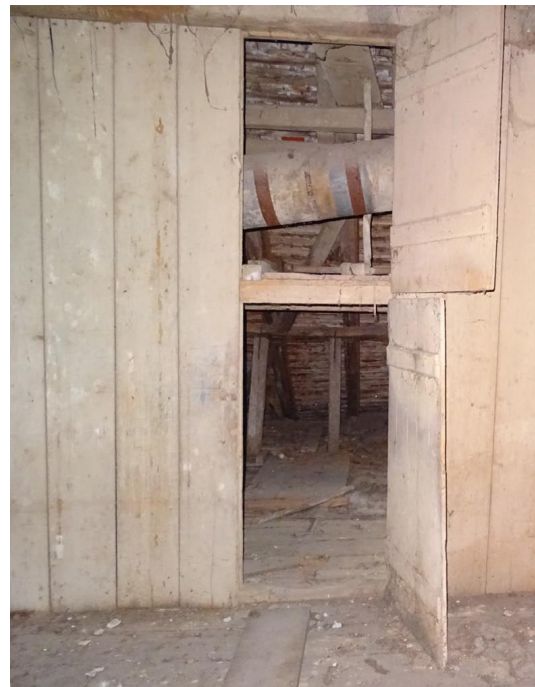
Abb. 212: Trieur in gesondertem Raum

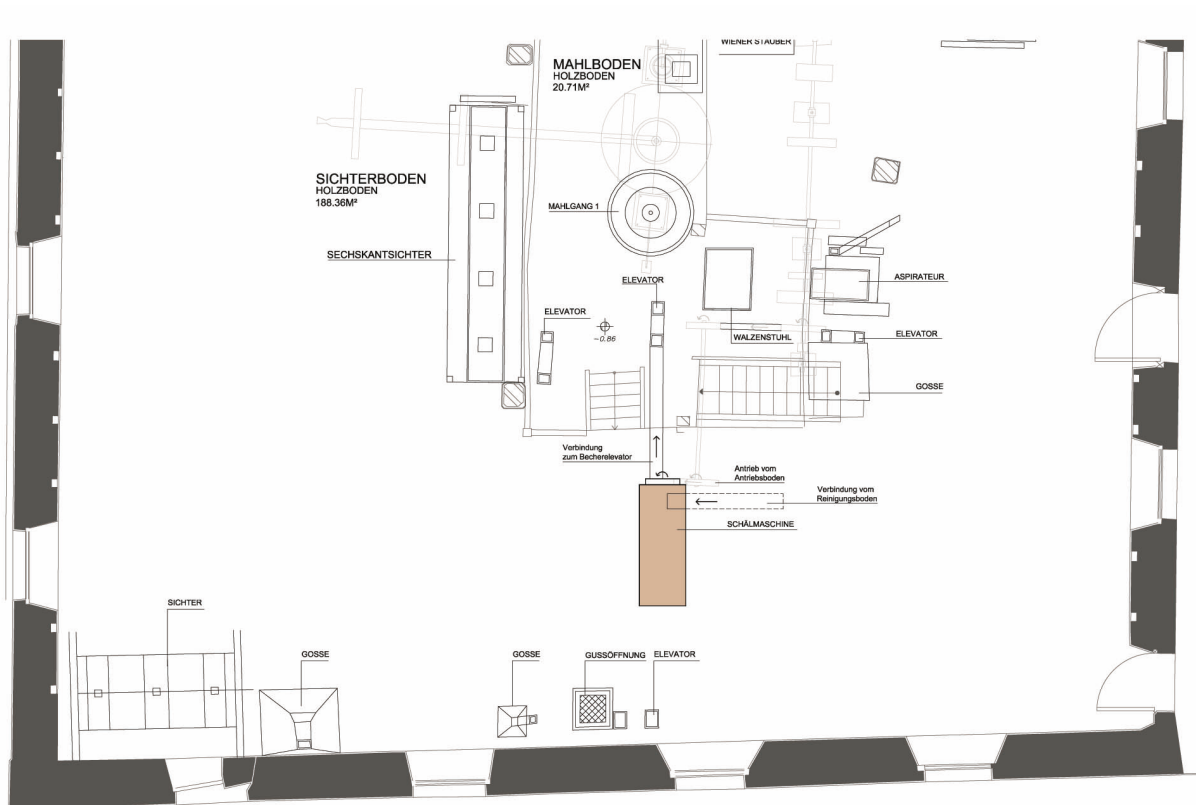
Abb. 219: Mögliche Position und Anschlüsse der Schälmaschine in der Koppitzmühle

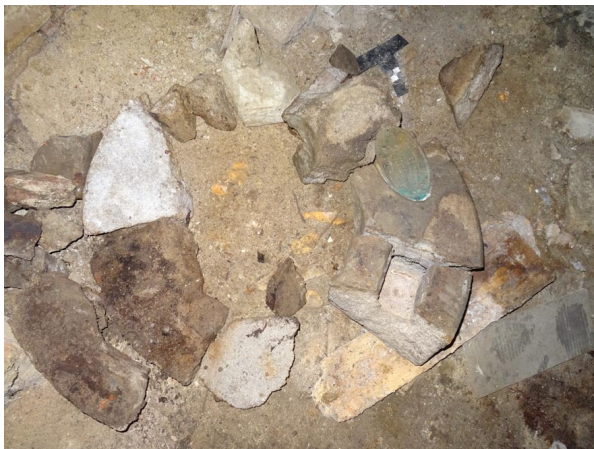
Abb. 233: Bruchstücke des französischen Mahlsteins

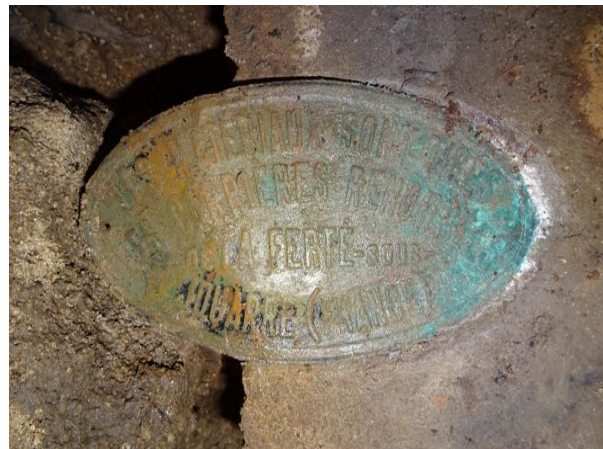
Abb. 234: Aufschrift auf dem Mahlstein: „les materiaux sont tires les carrieres renomnees de la Ferté-sous-Jouarre (France)“

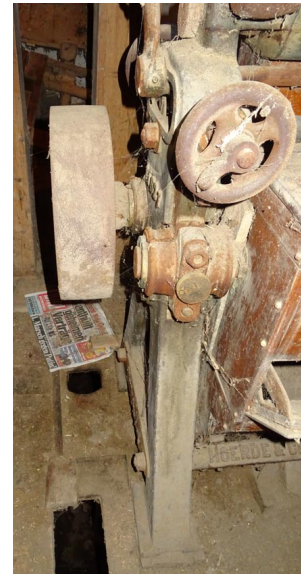
Abb. 240 Öffnungen für Riemenantrieb

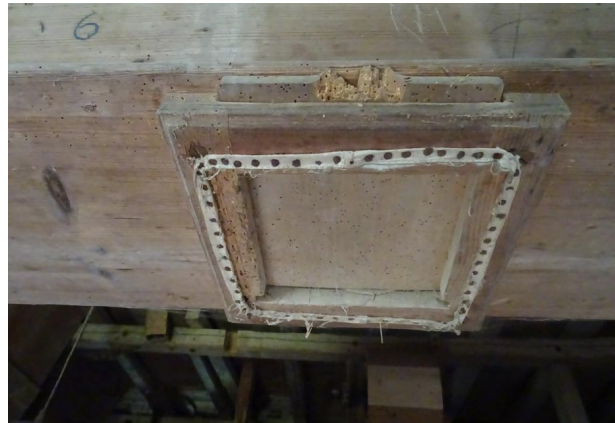
Abb. 255: Kontrollierbare Auslassöffnung, Sichter Nr.2

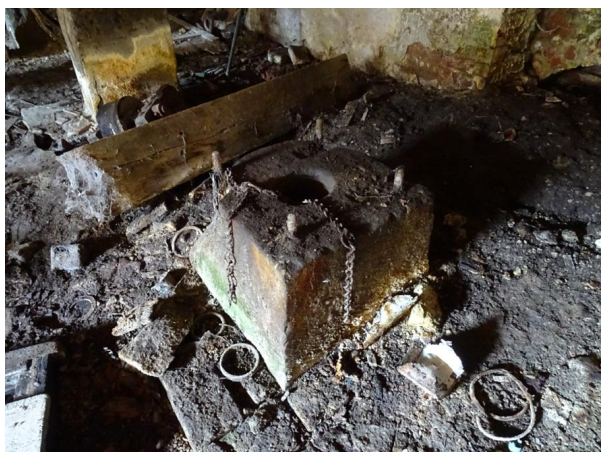
Abb. 260: Spuren eines einstigen Antriebsrades

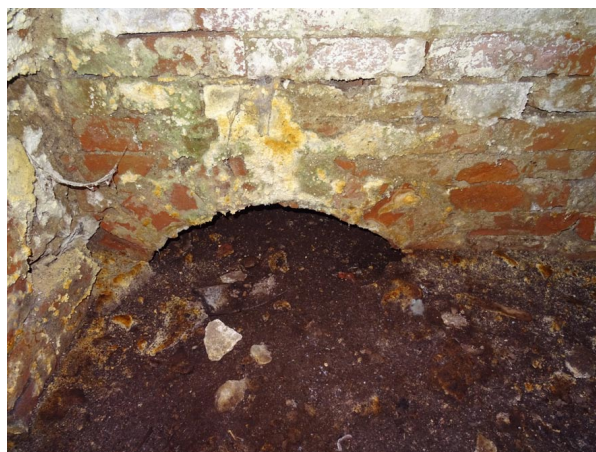
Abb. 261: Durchbruch zum 2. Rad

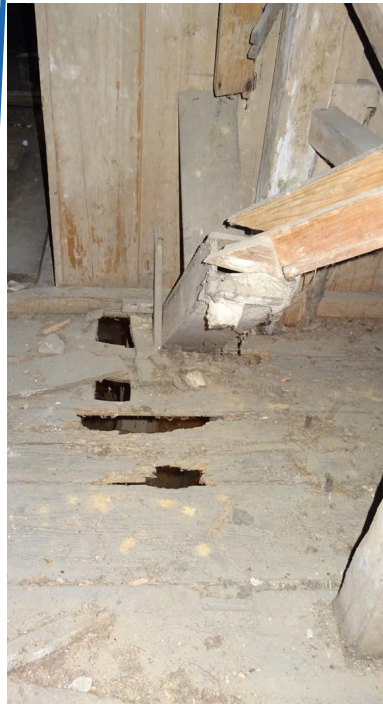
Abb. 284: Deckendurchbruch

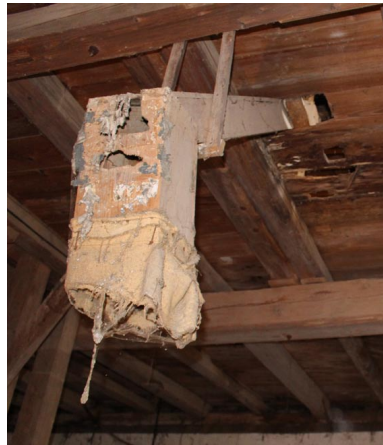
Abb. 285: Auslass Schälmaschine

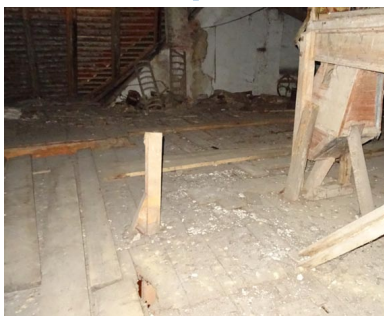
Abb. 294: Deckendurchbruch

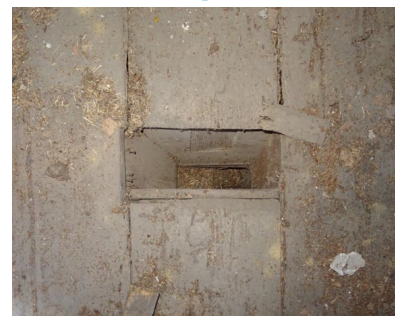
Abb. 295: Deckendurchbruch

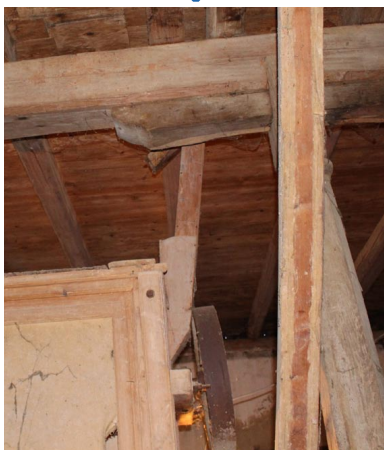
Abb. 296: Einlass in Sichter Nr. 1

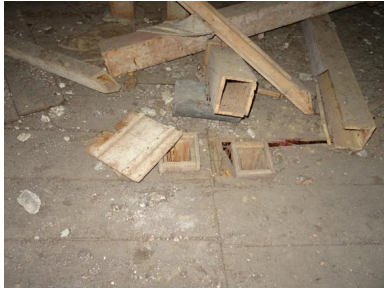
Abb. 304: Deckendurchbruch

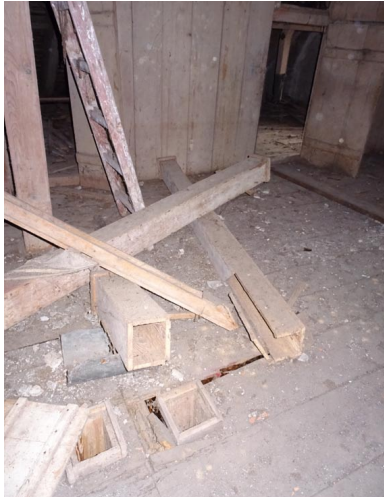
Abb. 305: Elevatorenteile

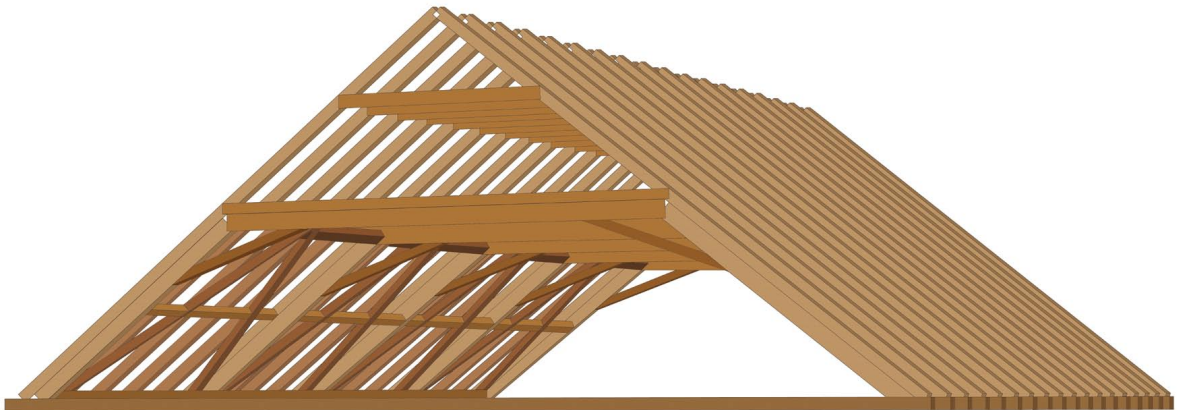
Abb. 316: Dachstuhl der Mühle, Modellskizze

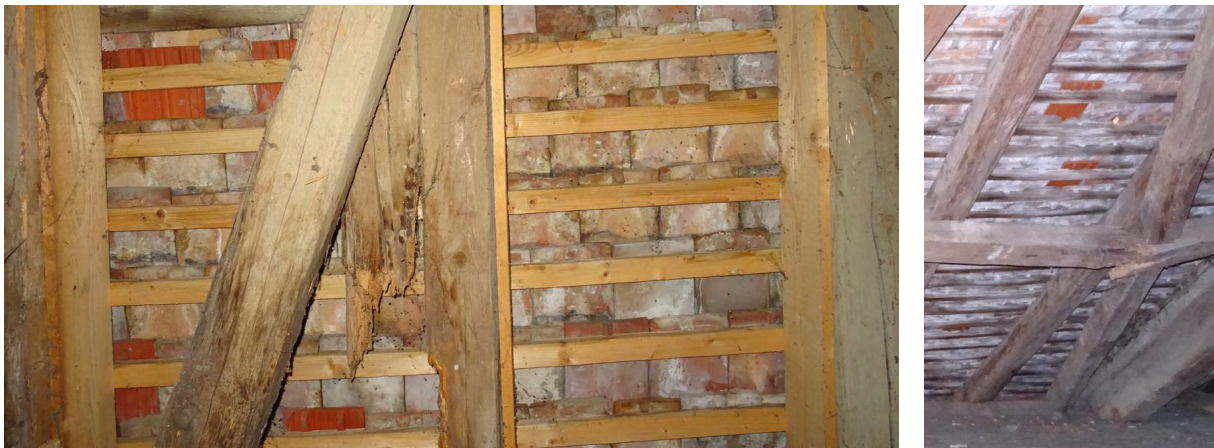
Abb. 317: Bruchstellen im Dachstuhl
