# SCHLOSS POTTENDORF

Die Verlängerung der Lebensdauer  
einer Ruine

MASTERARBEIT

Olja Reljić

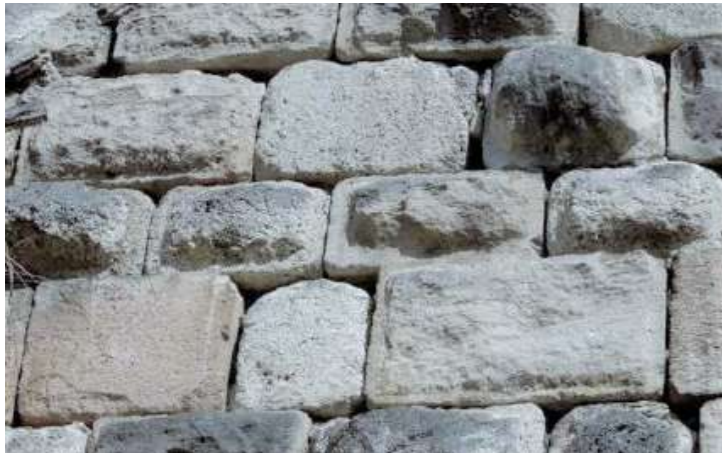
Abb.18. Buckelquader aus 13 Jahrhundert, 2022

Die **Buckelquader** wurden versetzt, und nur die wichtigsten Teile des Schlosses, sowie die Türme mit dieser Art von Quadern, gebaut. Die gesamte Anlage ist durch sorgfältiges gearbeitetes Mauerwerk entstanden. Sehr präzise bearbeitete Quadern wurden verwendet, sichtbare Bereiche wurden glattgeschliffen. Steinquader, die hier verwendet wurden, wurden teilweise aus porösem und teilweise aus hartem Kalkstein geschnitzt. Bei dem Schloss Pottendorf wurden die Buckelquader versetzt, die die Lagerfügen bilden, die 2 cm breit sind. Die Quader wären ca. ein Meter lang und halbe Meter hoch.

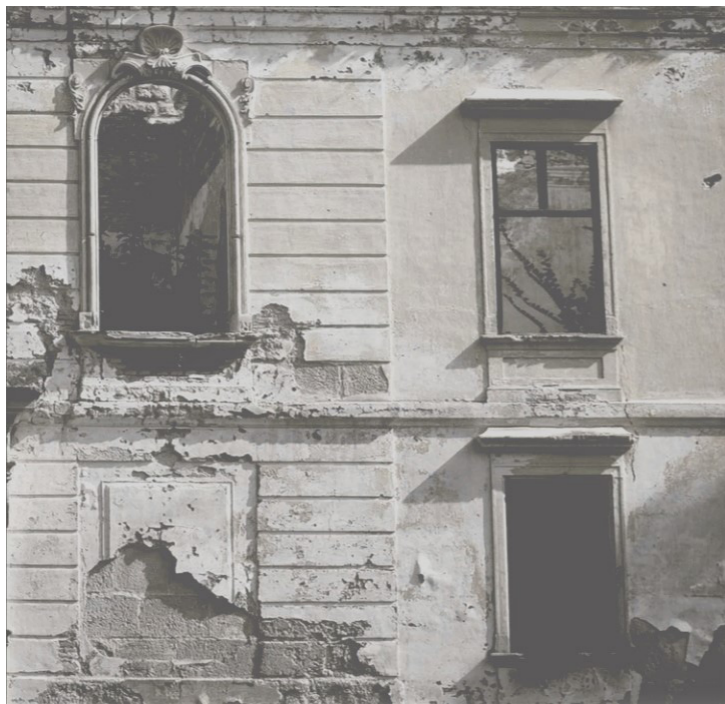
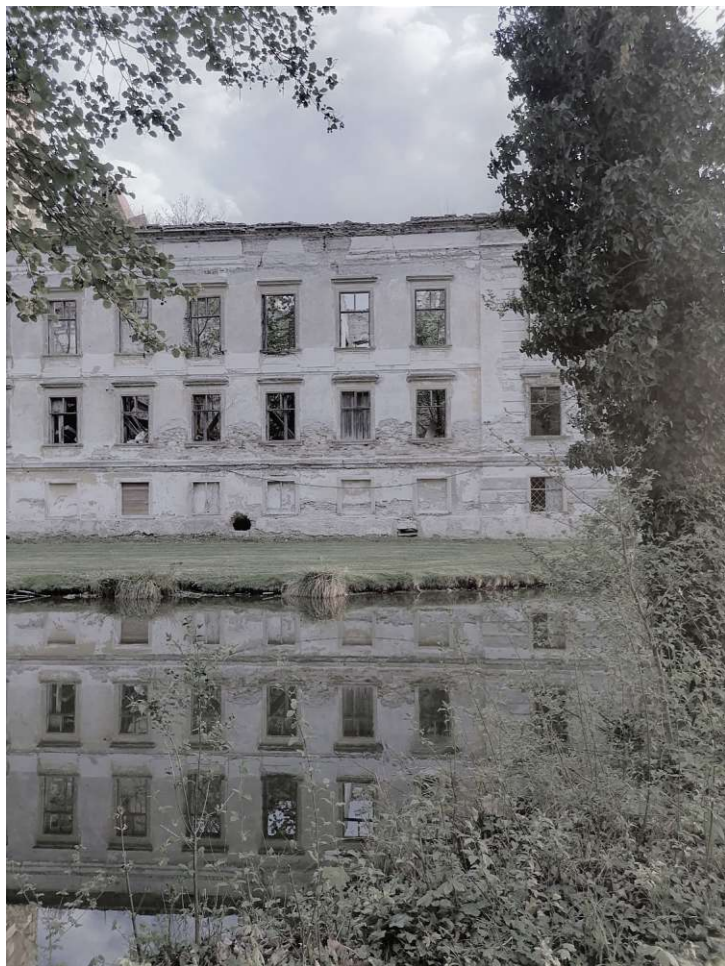
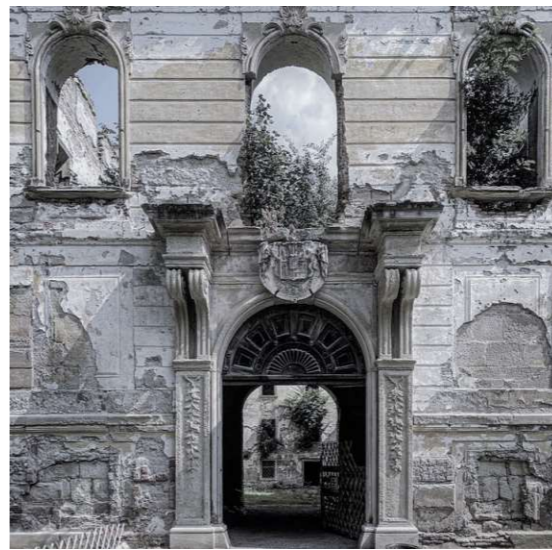
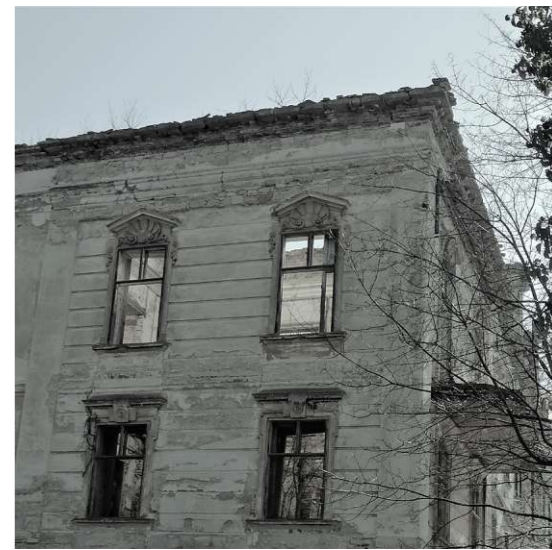
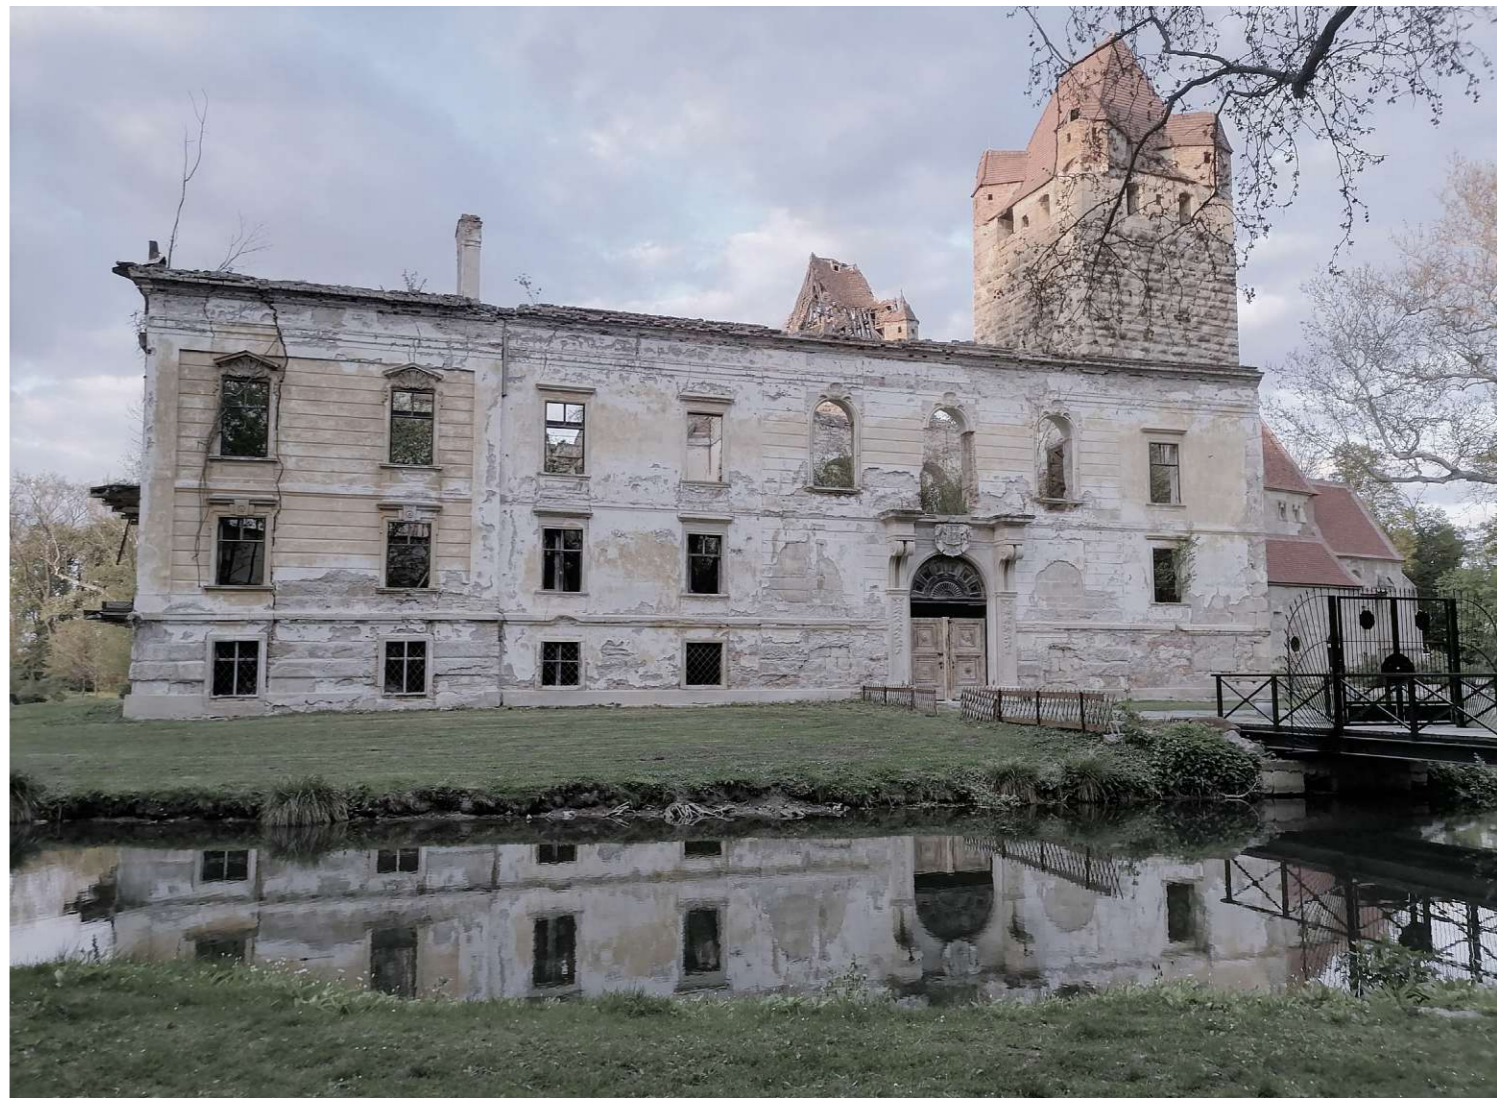
Die Außenwände, die nach dem Hof ausgerichtet sind, sind auch teilweise, meistens in den Ecken, eingestürzt. Der ehemalige Gebäudeteil, der das Schloss und die Kapelle verbunden hat, ist auch nicht mehr vorhanden.

Abb.21. links oben, heutiger Zustand der Putzfassade  
Abb.22. links unten, die Nordfassade  
Abb.23. rechts oben, erste Bild, die Eingangsbereich  
Abb. 24. rechts oben, zweite Bild, der Zustand der Fenster  
Abb. 25. rechts unten, derzeitiger Zustand der Hauptfassade

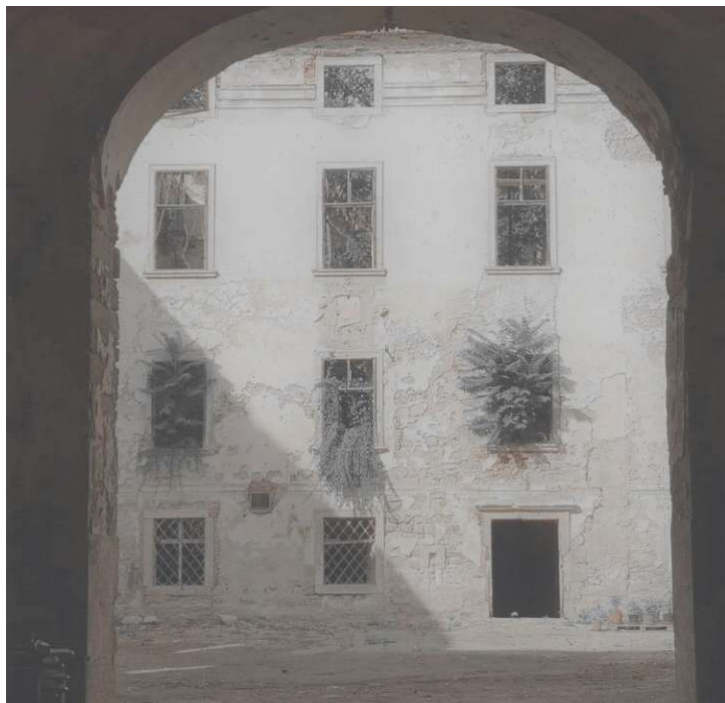
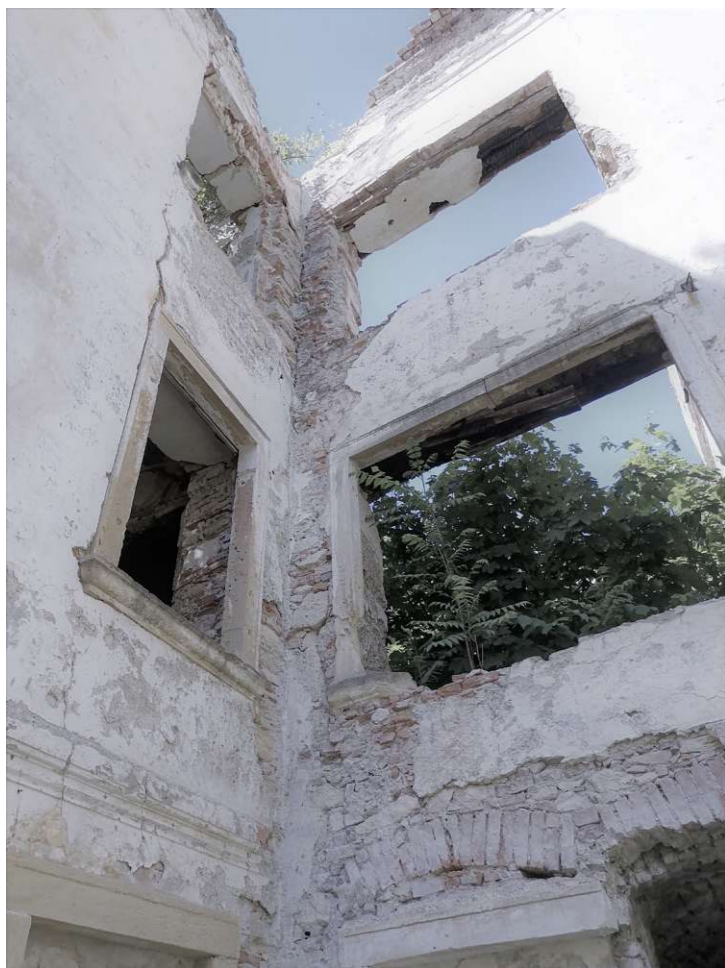
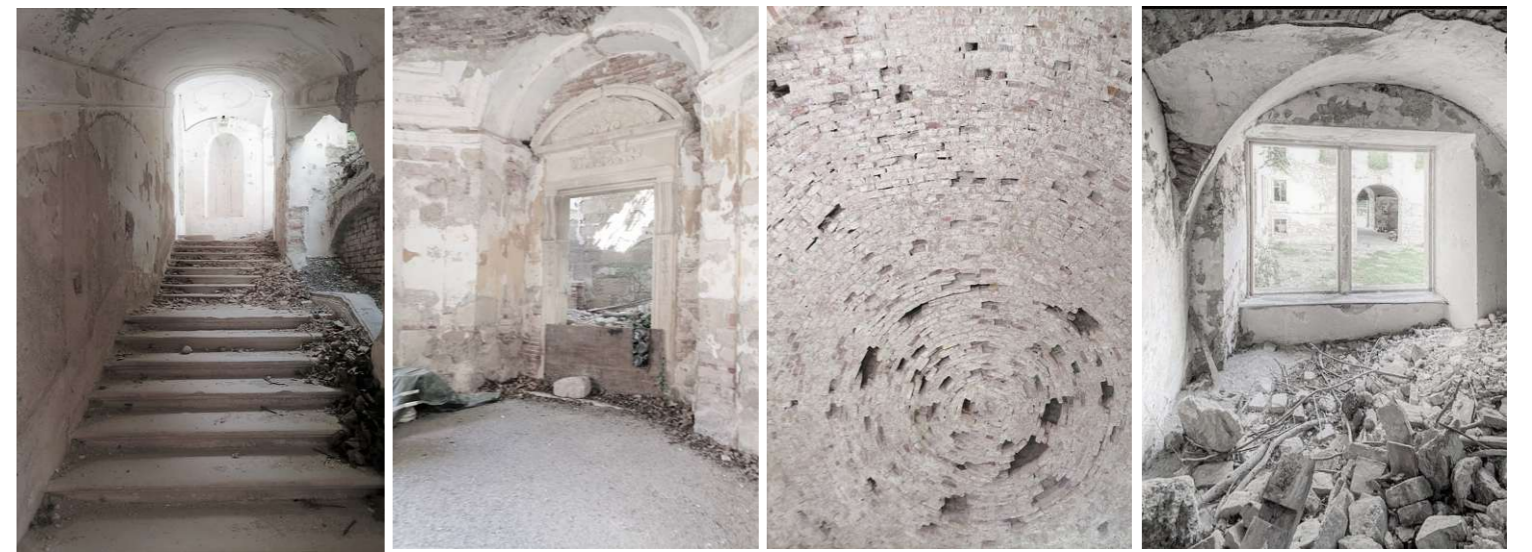
Abb.26. links oben, Die Sicht aus Eingangshalle zur Innenhof  
Abb.27 links unten, der Zustand der Innenhoffassade  
Abb.28. rechts oben, erste Bild, die Treppen zu erste Obergeschoss  
Abb. 29. rechts oben, zweite Bild, Eingangshalle, Nebentüre  
Abb. 30. rechts oben, dritte Bild, Eingangshalle, ovale Mauerwerk-  
decke  
Abb. 31. rechts oben, dritte Bild, Innenraum, die damalige Küchen-  
räume  
Abb. 32. rechts unten, derzeitiger Zustand des Innenhofs

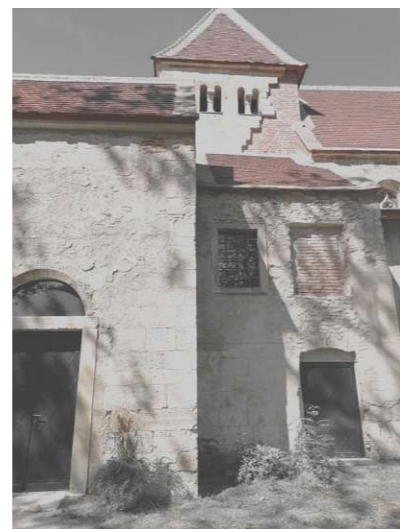
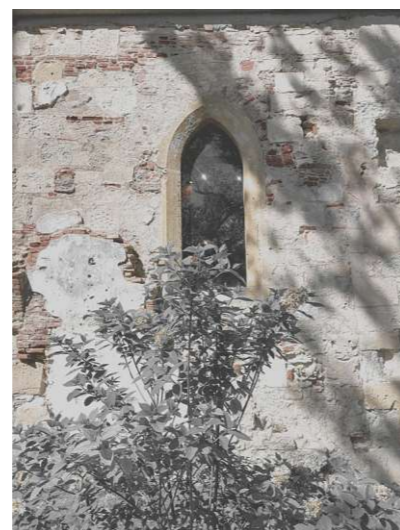
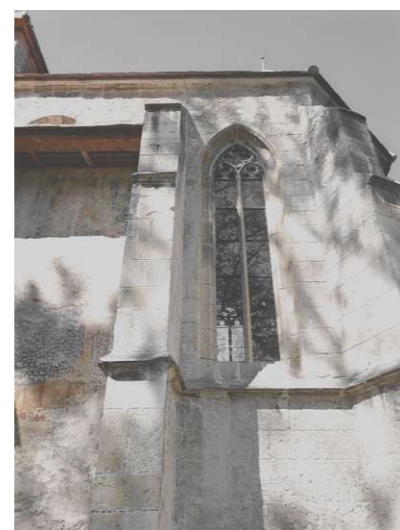
Abb. 36. Schloss Kapelle, von außen, Eingangstür  
Abb.37. Schloss Kapelle, das Fenster  
Abb. 38. Schloss Kapelle, das Altarfenster  
Aufnahme: 2022

Die Schlosskapelle wurde beim Bombeneingriff auf Pottendorf am 30.Mai 1944 schwer beschädigt. Der alte romanische Turm der Kapelle war bis zur Hälfte eingestürzt, ebenso das Dach war fast gänzlich zerstört. Eine provisorische Reparatur fand noch vor Ende des 2. Weltkrieges statt.

1966 legte man durch Rodung des Gestrüppes die Schlosskapelle frei. 1967 erfolgte eine teilweise Renovierung der Kapelle, der romanische Turm wurde mit einer Ziegelmauer ergänzt und abgesichert. Ebenso wurde im Inneren der Kapelle das gotische Kreuzgewölbe teilweise wieder hergestellt. Nach der Eindeckung des Daches schritt man zur Renovierung einiger Grabdenkmäler. Leider wurden diese Renovierungsarbeiten später wieder eingestellt.

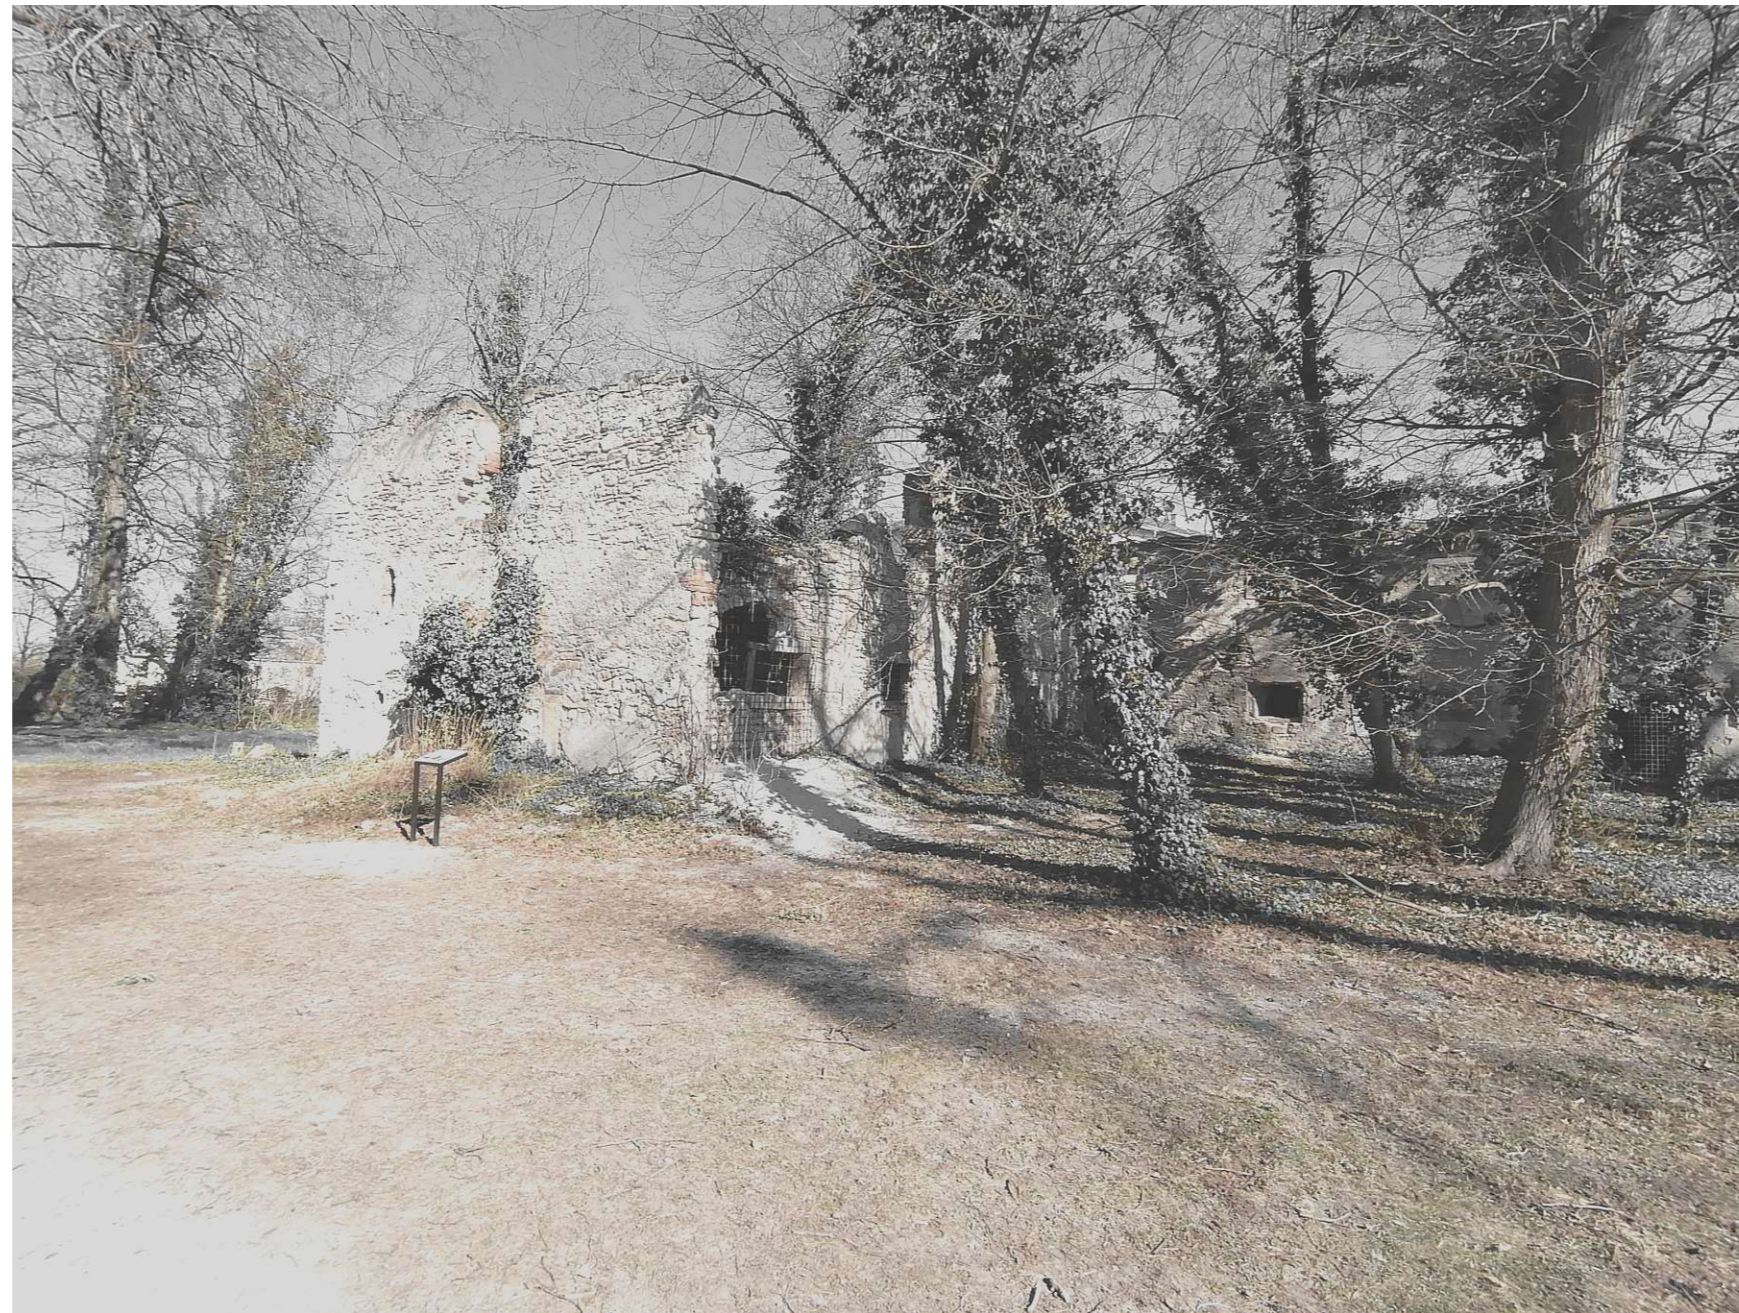
Abb.42.links, Grundriss

Abb.43. mittig, das Bild von aussen

Abb. 44. rechts, das Bild von innen, fehlende Deckenbereich

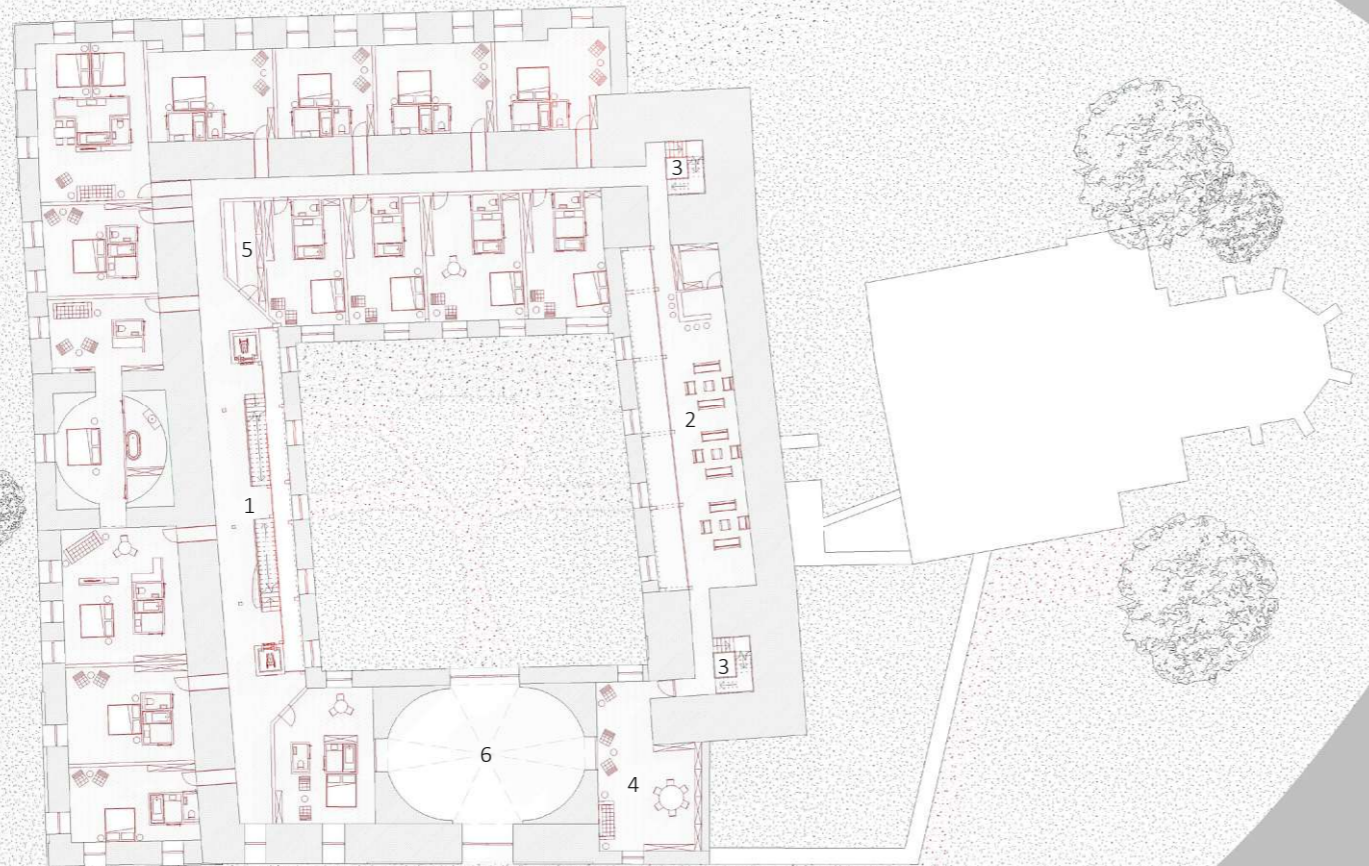
### Grundriss Obergeschoss 1

- 1 Vertikale Erschließung mit Galerie
- 2 Aufenthaltsraum Gäste mit Galerie
- 3 Stiegenhäuser
- 4 Ruhe- und Leseraum
- 5 Stockwerksservice mit Wäscherei
- 6 Kuppelhalle- Luftraum

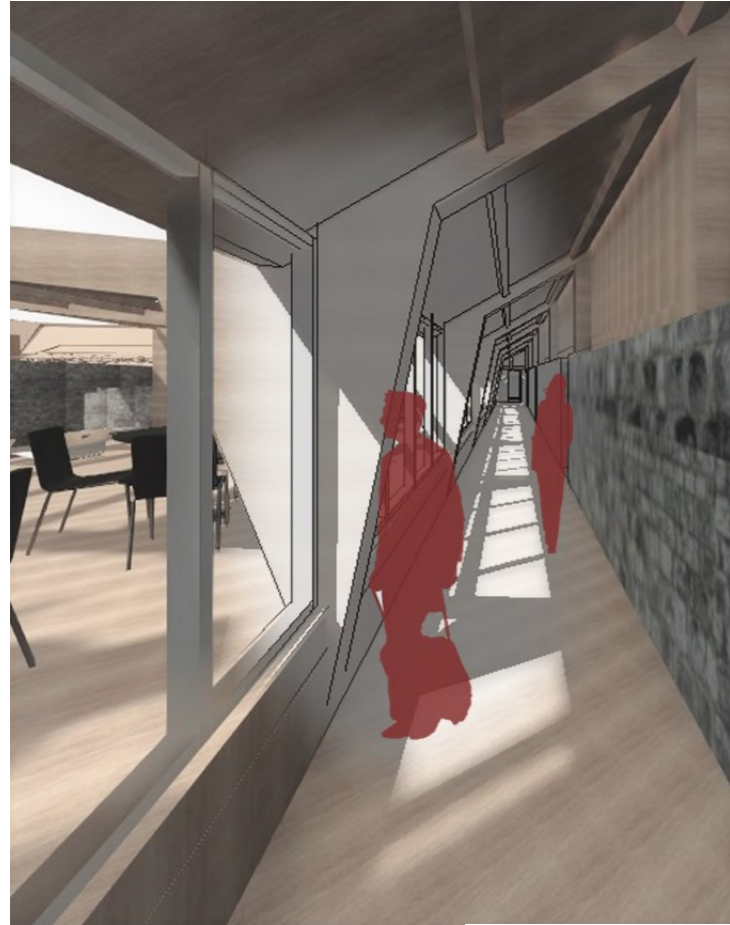
### D2 Wandaufbau

- 80 Steinwand- Bestand
- Abstand- Regenwasserablauf
- Isolierverglasung
