DIPLOMARBEIT

Schädigung und Wölbung von Marmorfassadenplatten durch Witterungseinflüsse

Ausgeführt am Institut für Hochbau und Technologie,
Labor für Materialwissenschaften – E206/4,
der Technischen Universität Wien

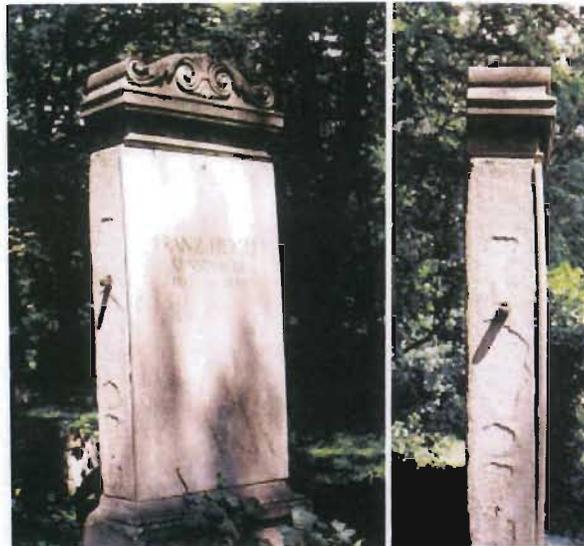
Die Wölbung von Marmorplatten, insbesondere der Inschriftenplatten von Grabdenkmälern auf Friedhöfen (Abb. 1), wurde bereits zu Beginn des 20. Jh. wissenschaftlich untersucht [28].

Abbildung 1: Gewölbte Marmorplatte; Alter Südfriedhof, München [2]

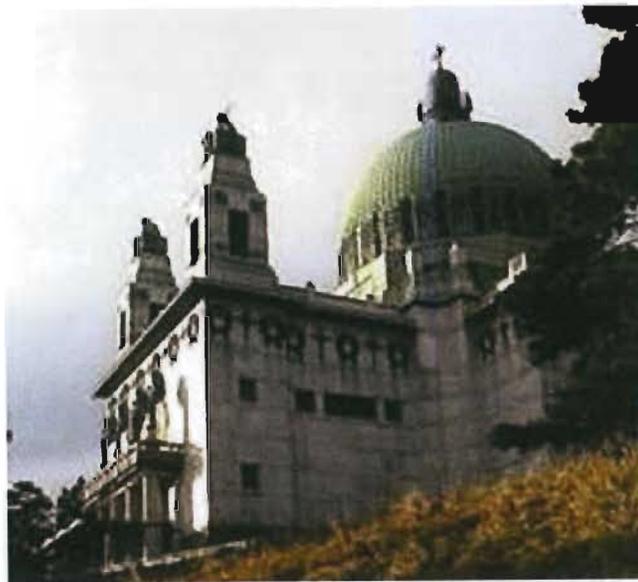
Die in den Jahren 1905-1907 in Wien nach Plänen des Jugendstilarchitekten Otto Wagner erbaute **Kirche "Zum Hl. Leopold"** am Steinhof (Abb. 2 u. 3) ist Teil einer für die damalige Zeit sehr fortschrittlichen Krankenanstalt für Nerven- und Geisteskrankte; auch die Kirche war speziell auf die Bedürfnisse und Pflegerfordernisse der Patienten ausgerichtet. Die Aussenfassade der Kirche bestand aus 2 cm starken Marmorplatten aus Carrara, die mit sichtbaren Kupferankern, die auch als dekorative Elemente gedacht waren, befestigt wurden. Wegen der im Lauf der Zeit aufgetretenen Wölbungen der Fassadenplatten sowie verschiedener anderer baulicher Mängel (u.a. intermetallische Korrosionserscheinungen an der Kuppel, Setzungen des Fundaments) wurde nach verschiedenen Reparaturen und Restaurierungen zwischen 2000 und 2006 eine Generalsanierung durchgeführt. Alle 3000 Fassadenplatten wurden durch neue, 2 cm starke, wieder aus Carrara ersetzt und auf Putzstreifen auf dem Mauerwerk angebracht. Alle neuen Fassadenplatten wurden vor der Montage mittels Ultraschall untersucht; zwei Proben, jeweils eine von einer verwitterten und eine von einer neuen Fassadenplatte, sind miteinbezogen in die Untersuchungen dieser Arbeit.

Abbildung 2: Kirche am Steinhof Zustand vor Renovierung [37]

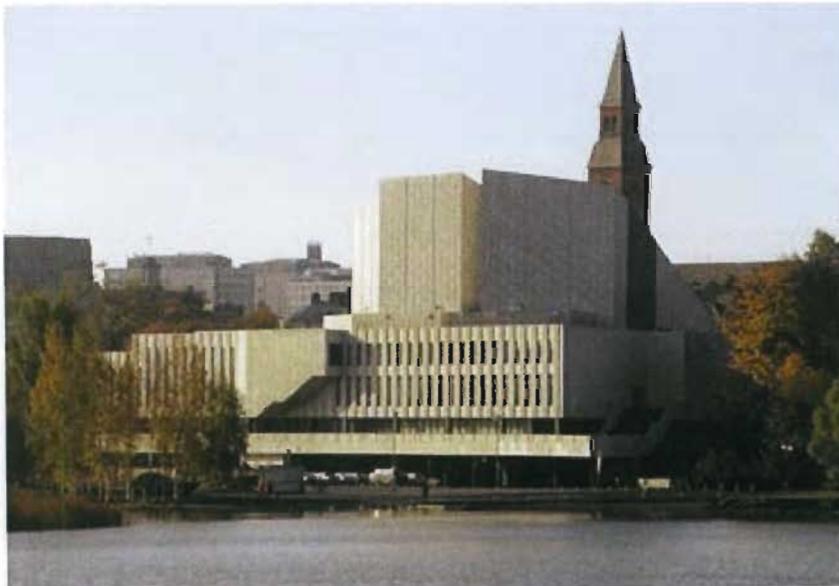
Abbildung 4: Finlandia-Halle, Helsinki, Finnland [27]

Das 1971 nach einem Entwurf vom Architekten und Städteplaner Alvar Aalto fertiggestellte Konzert- und Kongressgebäude **Finlandia-Halle** (finnisch: *Finlandiatalo*; Abb. 4 u. 5) ist eines der Wahrzeichen der finnischen Hauptstadt Helsinki. Die Fassade ist mit 5 cm starken Platten aus Carrara-Marmor verkleidet. Dem rauen finnischen Klima wird zugeschrieben, dass sich die Platten bereits nach kurzer Zeit nach innen zu werfen begannen und teilweise abstürzten. 1998 wurden alle Fassadenplatten durch Stärkere, ebenfalls aus Carrara-Marmor, ersetzt, die sich bereits 2006 wieder zu wölben begannen, diesmal allerdings nach außen, bedingt durch eine andere Befestigungsmethode mit Verfugung. Da vorerst keine Absturzgefahr besteht, wird mit einer neuerlichen Fassadenreparatur abgewartet. Auch andere Gebäude von A. Aalto mit Fassaden aus Carrara-Marmor zeigen die gleichen Probleme (z.B. das Enso-Gutzeit Bürogebäude in Helsinki, Finnland).

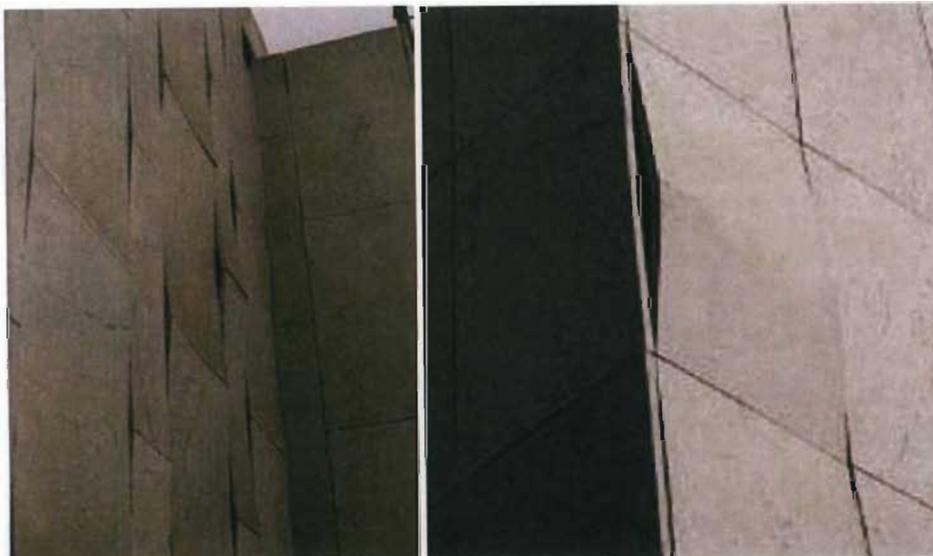
Abbildung 5: Finlandia Halle; links: nach innen gewölbte Fassadenplatte, rechts: nach außen gewölbte Fassadenplatte nach Austausch [34, 17]

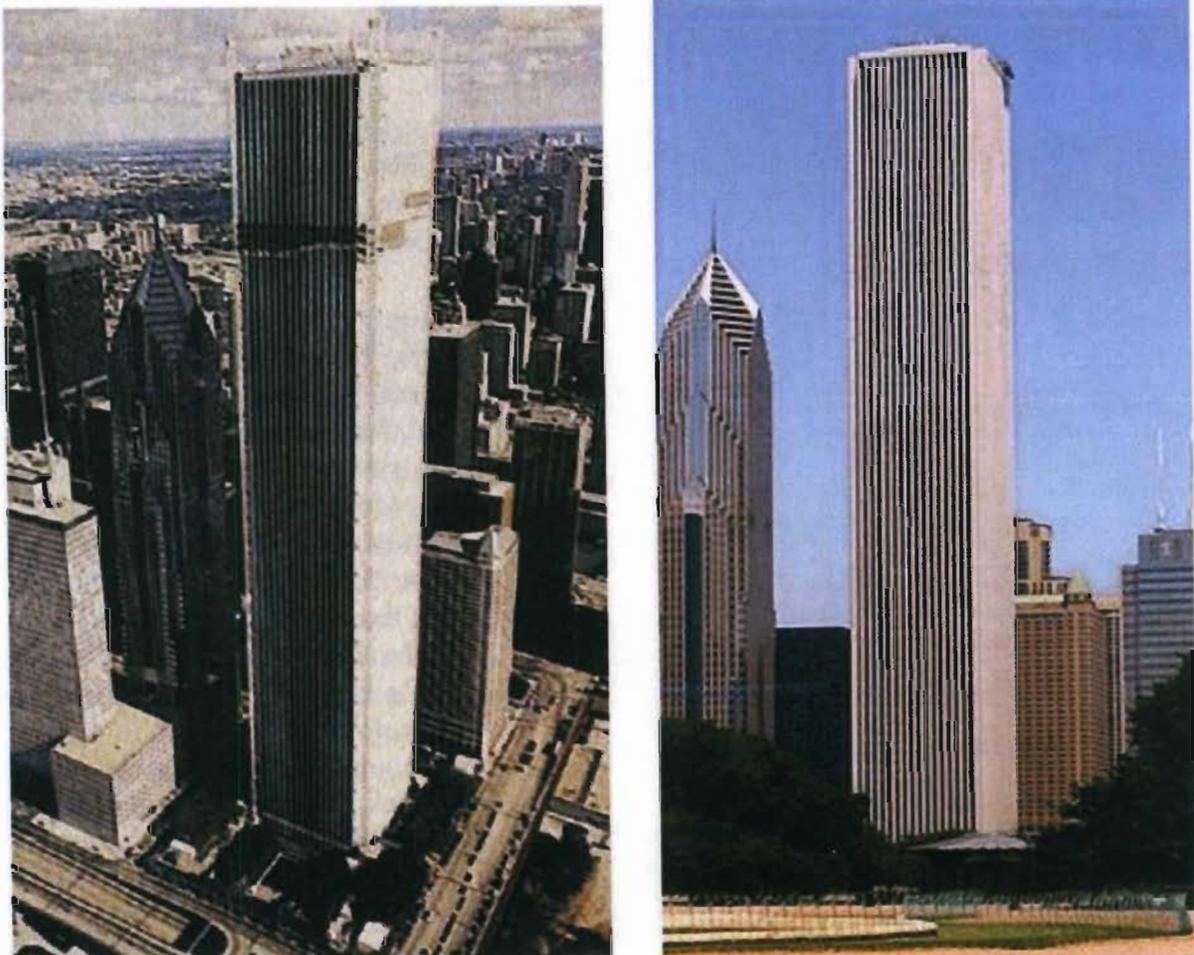
Das ursprünglich für Standard Oil von den Architekten Edward Durell Stone und Perkins & Will entworfene Amoco Building (jetzt **Aon Center**, 200 East Randolph Street, Chicago, Illinois, USA; Abb. 6) war bei seiner Fertigstellung 1973 mit 83 Etagen und einer Höhe von 346 m das welthöchste Gebäude mit einer Fassadenverkleidung aus 43000 Marmorpaneelen aus Carrara, die mit 3,5 cm Stärke dünner als jemals zuvor geschnitten worden waren. Bereits ein Jahr nach Fertigstellung (1974) fiel ein Paneel aus der Verankerung und durchschlug das Dach des Nachbargebäudes – eine Untersuchung ergab, dass die Paneele bereits Rissbildungen und Verformungen aufwiesen. Zur Sicherung wurden die Marmorplatten mit zusätzlichen Stahlspangen befestigt. Da auch diese Methode sich nicht als dauerhaft für die Verankerung erwies, wurde die gesamte Fassade zwischen 1990 und 1992 durch Ersetzen der Carrara-Marmorplatten durch Granitplatten (Mount Airy white granite) saniert. Einen Parallelfall stellt das 1975 erbaute, ebenfalls von Edward Durell Stone entworfene Gebäude First Canadian Place in Toronto, Ontario, Canada, dar. Die ursprünglich weißen Carrara-Marmorfassadenplatten hatten sich durch Erosion grau verfärbt; eine Platte fiel 2007 herab. Die gesamte Fassade wurde Zug um Zug erneuert und der Marmor durch Milchglasplatten ersetzt.

Abbildung 6: Amoco-Building; links: während der Renovierungsphase, rechts: heutiger Zustand [27]

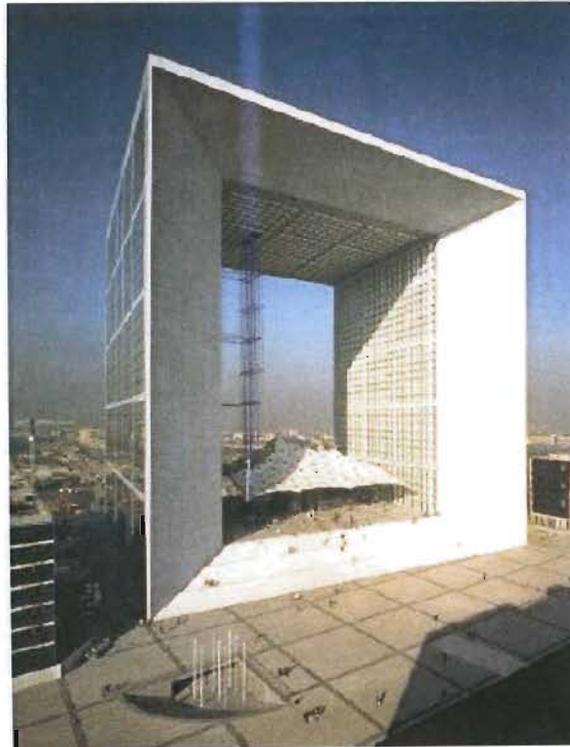
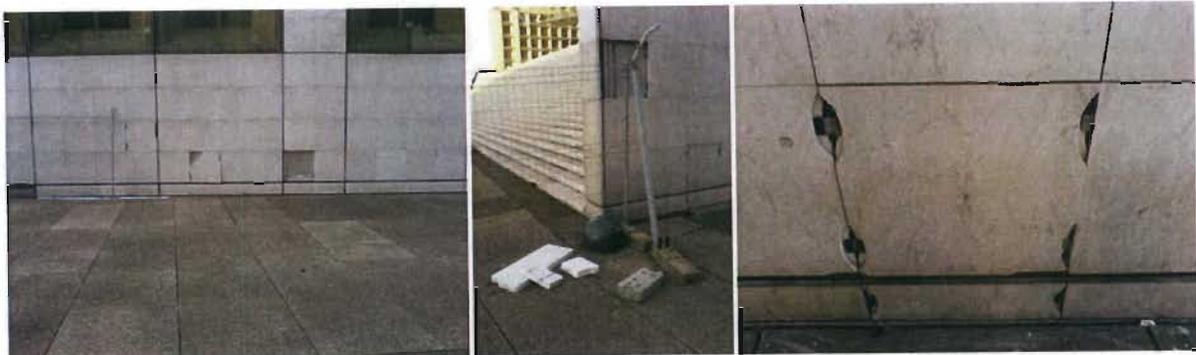
Abbildung 7: La Grande Arche; unten: diverse Defekte an der Fassade [27,35]

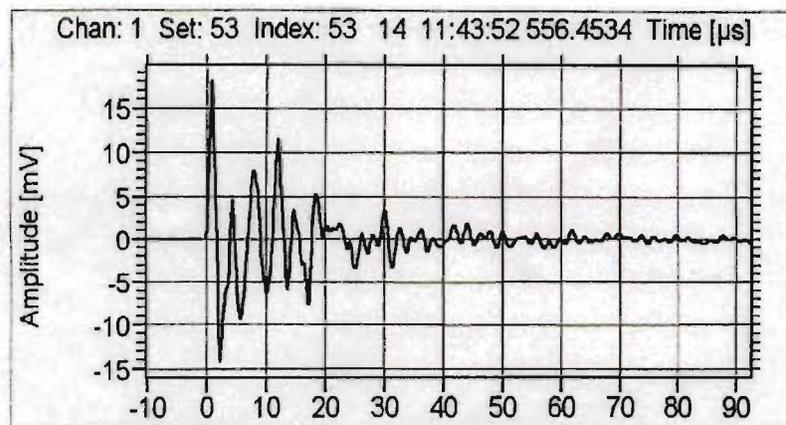
AE liefert transiente und kontinuierliche Signale (Abb. 9 u. 10).

Abbildung 9: Transientes AE- Signal

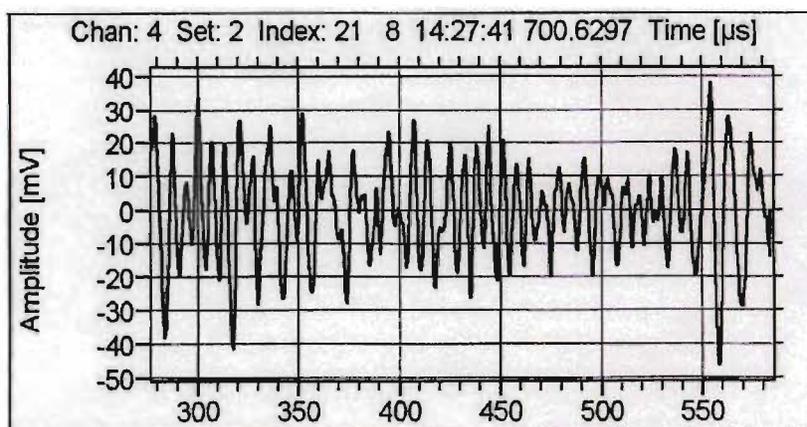
Abbildung 10: Kontinuierliches AE-Signal

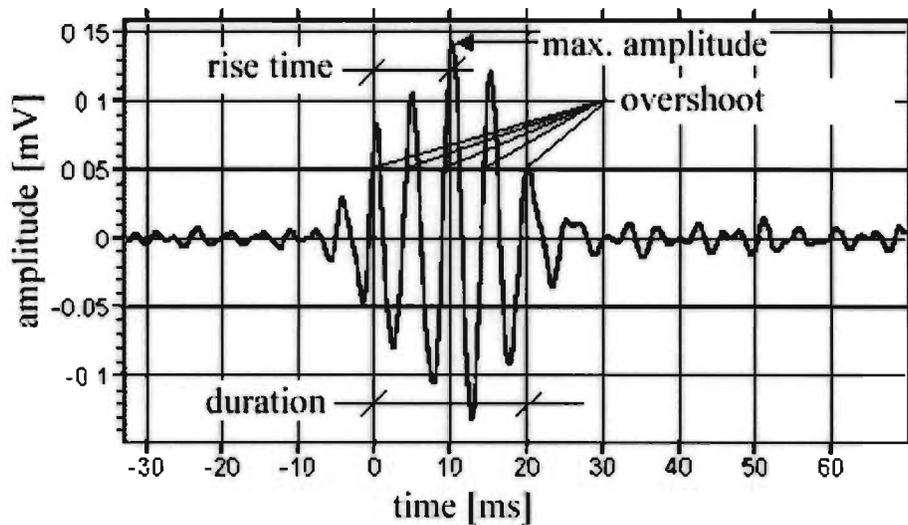
Es werden folgende Merkmale aufgezeichnet: Ankunftszeit, Maximalamplitude, Anstiegszeit (rise time), Signaldauer (duration), Überschwingungen eines Hits (overshoot), Energie sowie den Effektivwert des Hintergrundgeräuschs (Abb. 11).

Abbildung 11: Transientes Signal mit einigen Merkmalen

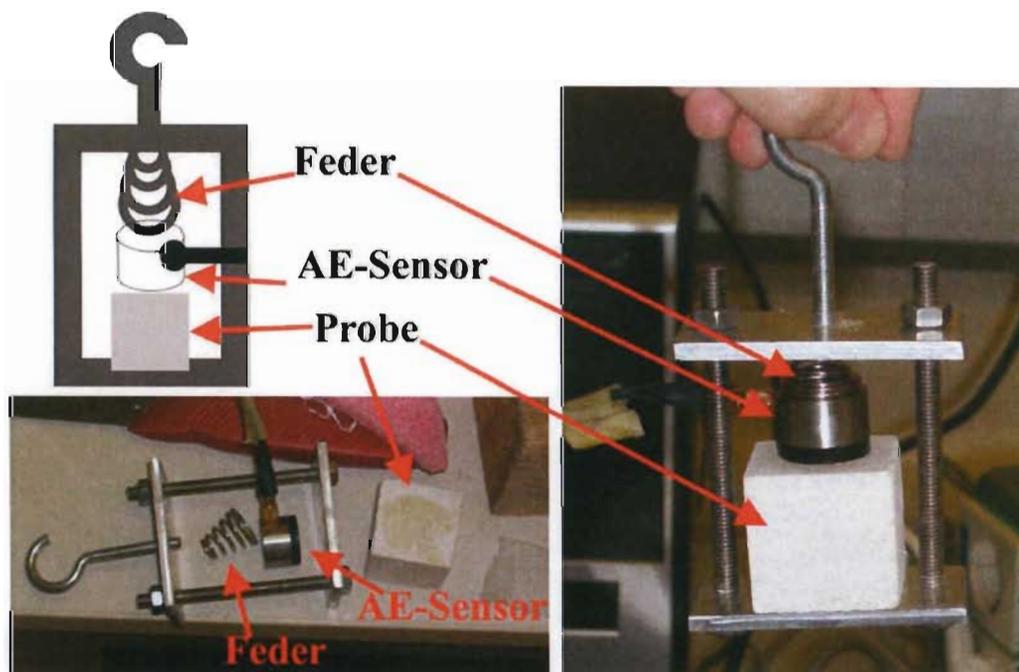
Sechs Probenkörper werden in je eine Probenhalterung eingespannt. Diese besteht aus einer Feder und dem Schallemissionssensor (Abb. 12).

Abbildung 12: Probenhalterung: Skizze, zerlegter Zustand, Probenhalterung mit eingelegeter Probe.

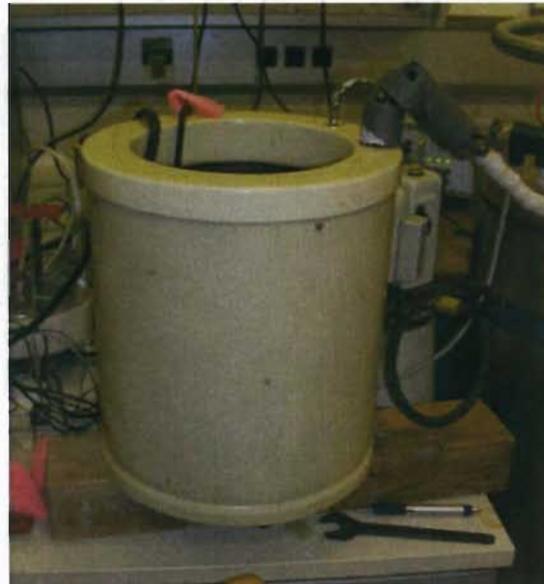
Das Probengefäß selbst (Dewar; Abb. 13) bietet die Möglichkeit des Aufheizens der Proben mittels zweier Glühbirnen, sie befinden sich am Boden des Dewars, und des Abkühlens durch Einbringen von flüssigem Stickstoff in ein Cu-Rohr. Ein Ventilator, gespeist mit 12 V, ebenfalls am Boden des Dewars, gewährleistet eine gleichmäßige Temperaturverteilung (Abb. 14).

Abbildung 13: Probengefäß

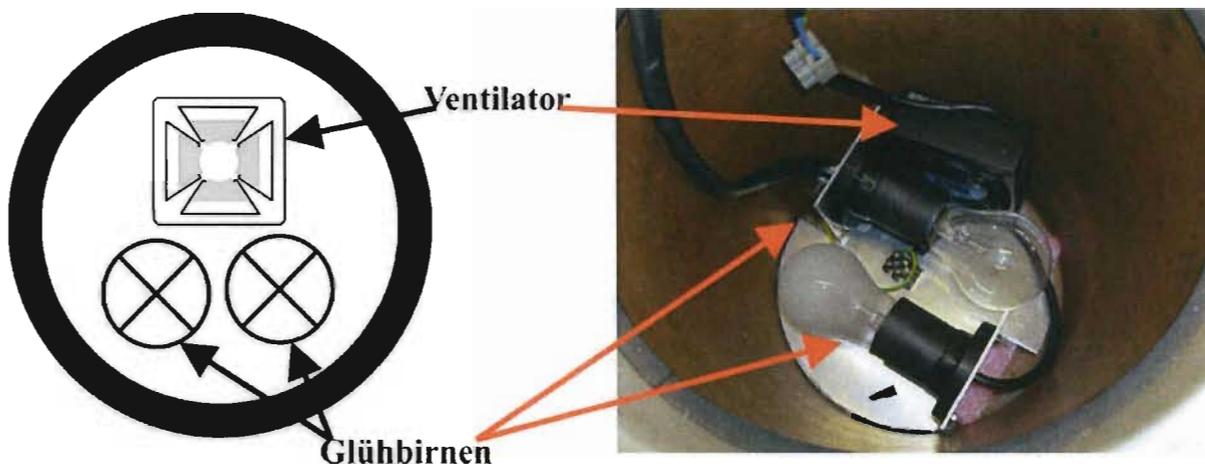
Abbildung 14: Innenaufbau des Probengefäßes: Skizze, Anordnung im Dewar.

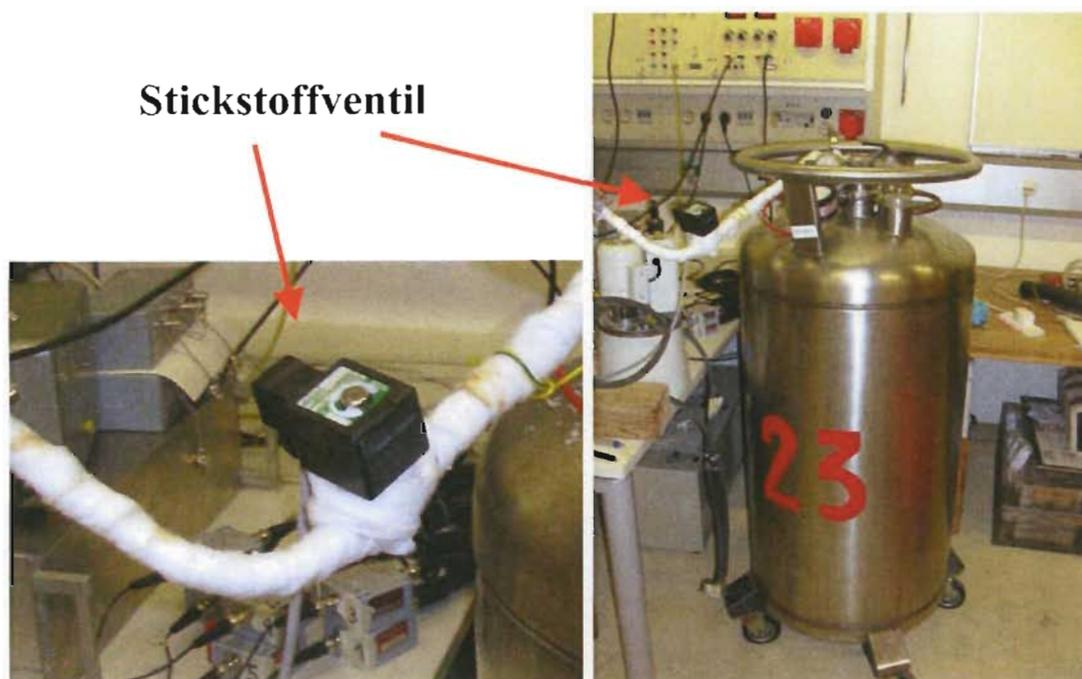
Die Zufuhr des flüssigen Stickstoffs zur Abkühlung der Proben wird über ein mechanisches Ventil gesteuert (Abb. 15).

Abbildung 15: Stickstoffversorgung: Ventil zur Steuerung der Stickstoffzufuhr, Stickstoffdewar.

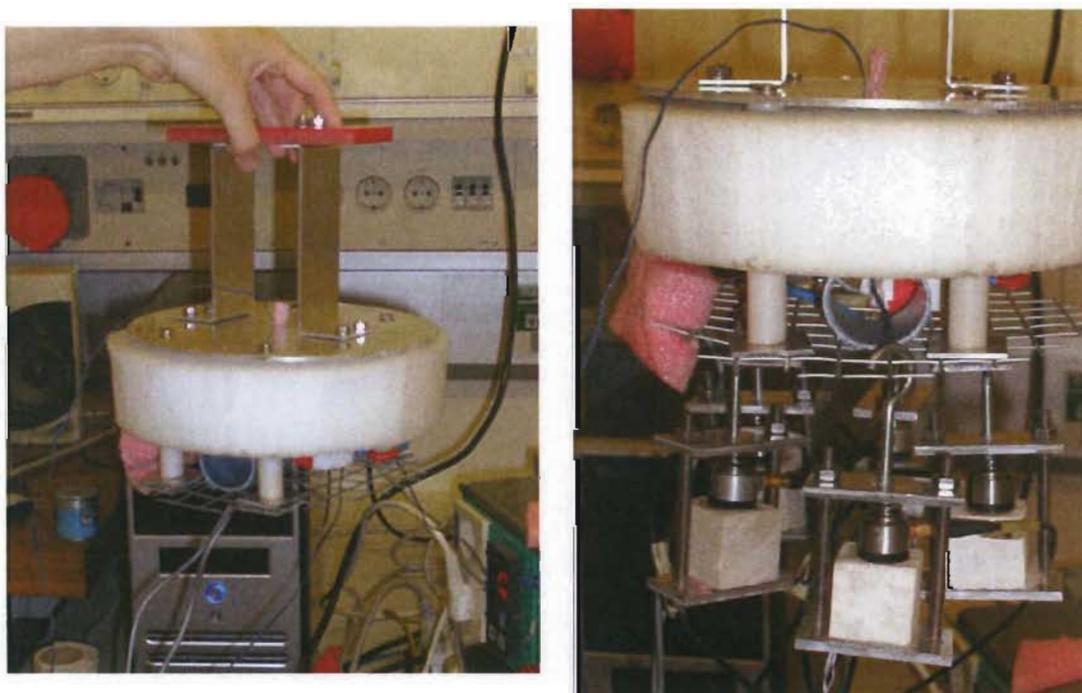
Die Probenträger werden in einem Rost im Thermogefäß eingehängt (Abb. 16), wobei darauf geachtet wird, dass die Proben sich weder gegenseitig noch die Wand des Kühlgefäßes berühren.

Abbildung 16: Anordnung der bestückten Probenhalterungen.

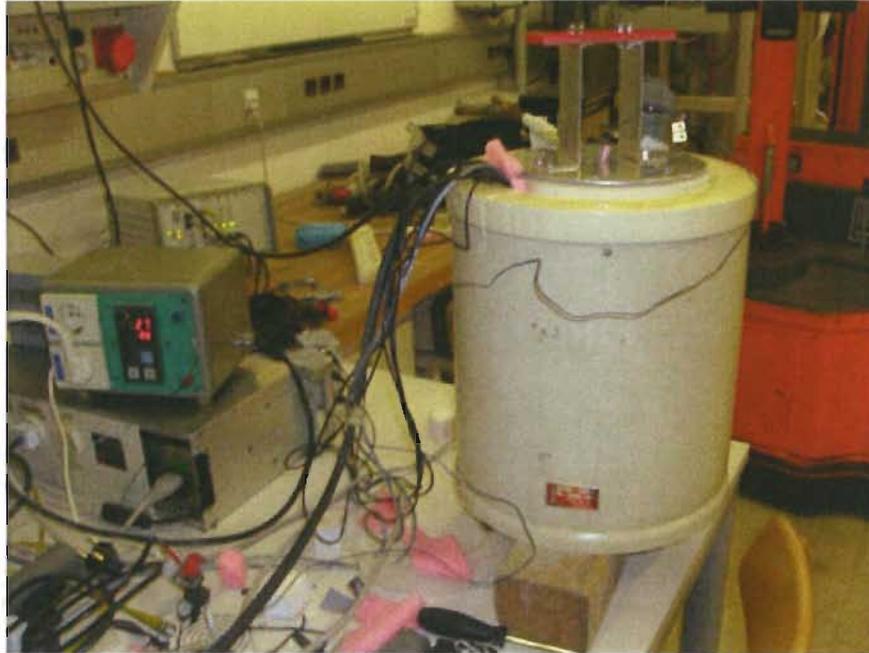
Die Kabel der AE-Sensoren (Abb. 17) werden am Rand des Behälterdeckels herausgeführt.

Abbildung 17: Kabelführung

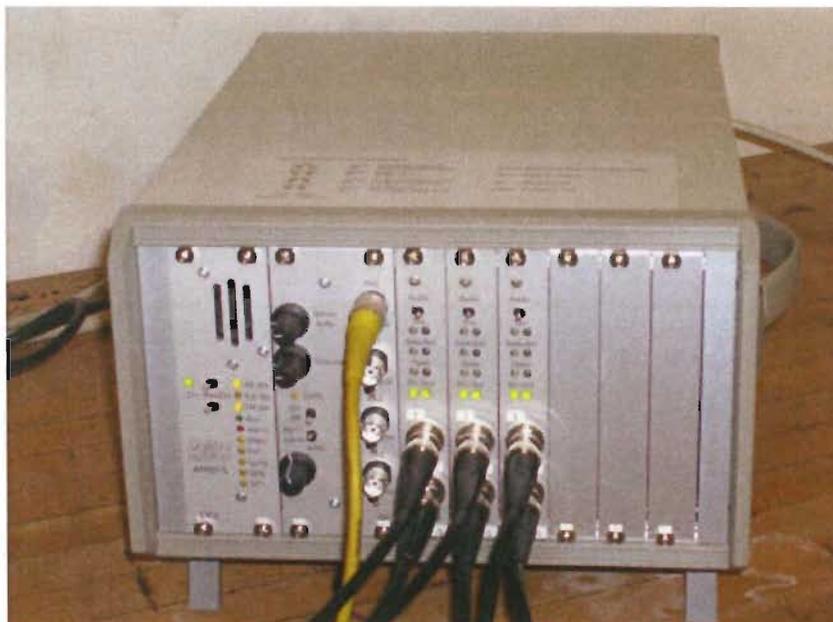
Die Schallemissionssensoren leiten das Schallsignal an der Oberfläche der Proben weiter an das Schallemissionsgerät VALLEN AMSY-5 (Abb. 18), welches die umgewandelten AE-Signale an die Datenaufzeichnungssoftware am Computer weiterleitet.

Abbildung 18: AMSY-5 Master Unit mit 6 Steckplätzen, 6 Breitbandmikrophone, Verstärker und Messwandler

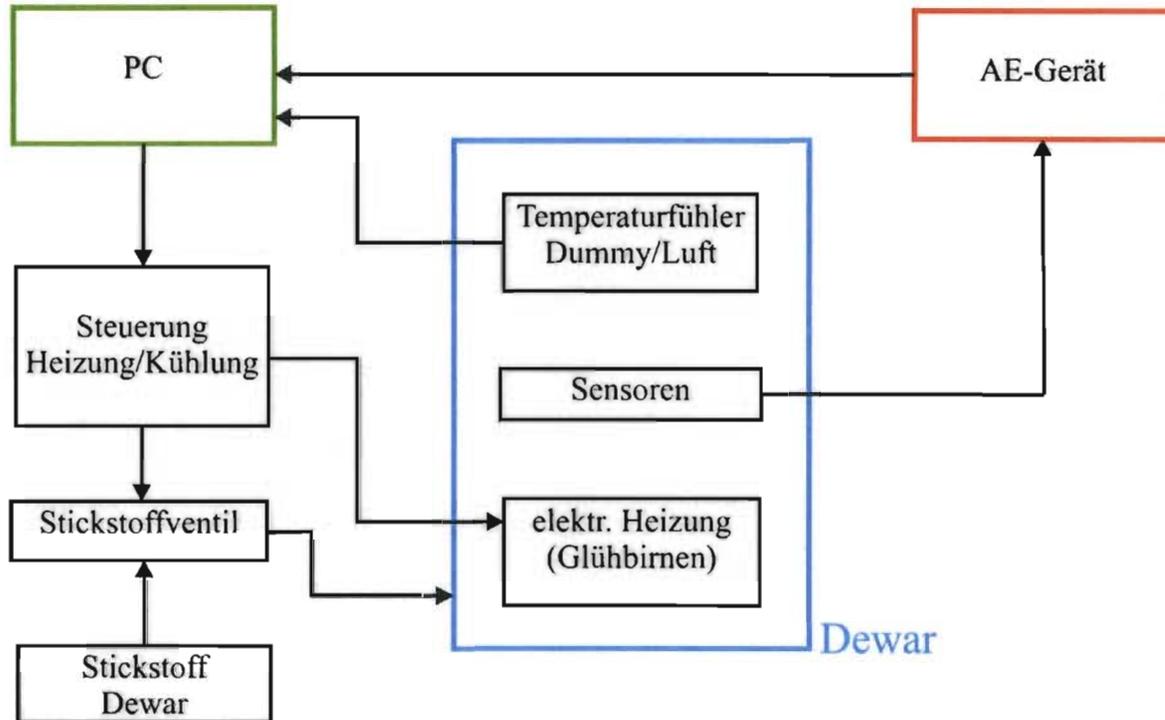
Abbildung 19: Schematische Darstellung der Versuchsanordnung

Vom Computer aus erfolgt die Steuerung der Messung, und der Kühlung und Heizphasen mittels LabView-Programm. Auf Grund der Proben temperatur wird festgestellt, ob der Sollwert schon erreicht ist, daraufhin wird geheizt oder abgekühlt (Abb. 19).

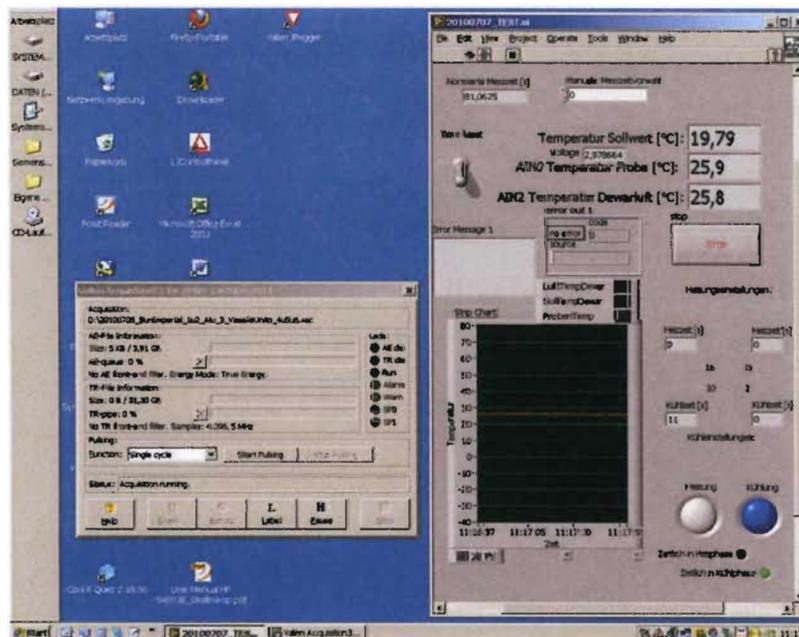
Abbildung 20: Screenshot mit Steuerungsprogramm LabView

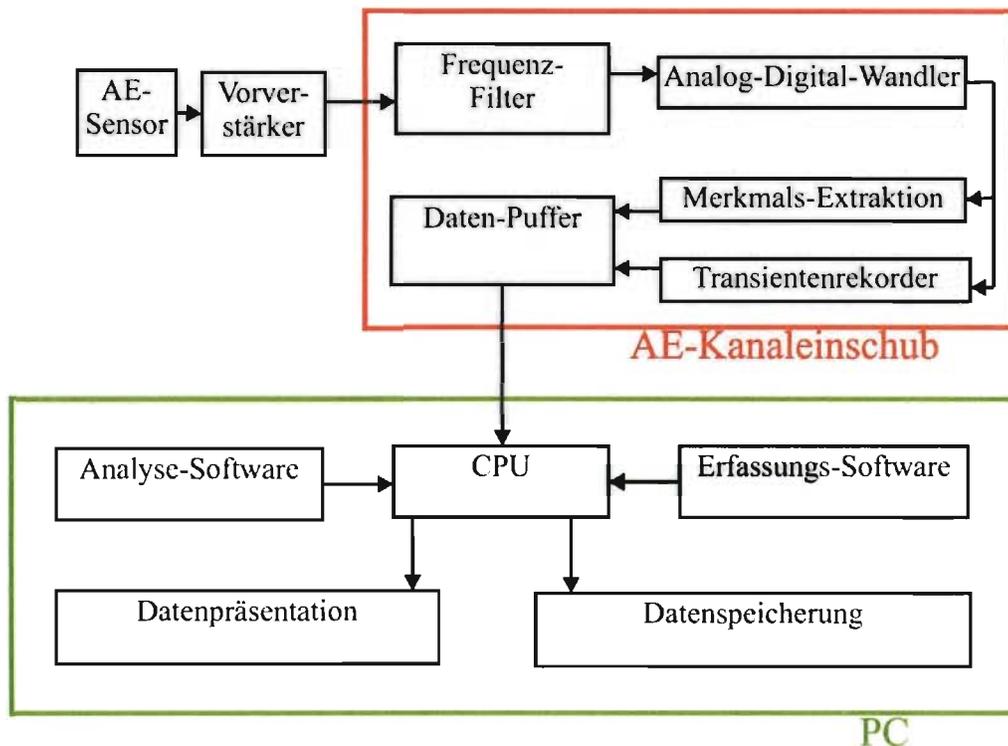
Die Schallemission der Probe wird durch Sensoren an das AE-Gerät weitergeleitet; dieses verstärkt und filtert sodann die kontinuierlichen Signale heraus; im Analog-Digital-Wandler werden die transienten Signale in digitale Datensätze umgewandelt; diese werden an den PC übermittelt und dort mit spezieller Software gespeichert, analysiert und grafisch ausgewertet. (Abb.21)

Abbildung 21: Messkette von AE-Sensor bis Computer

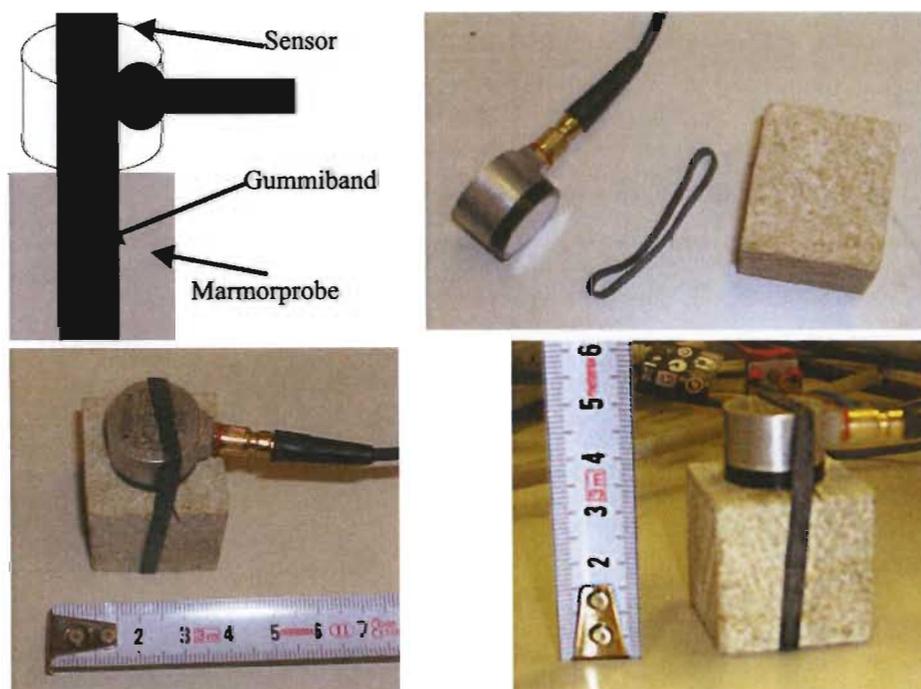
Nun wurde die Feder der Probenhalterung einer genaueren Betrachtung unterzogen - es stellte sich heraus dass die verwendete Feder eine große Quelle von Störsignalen darstellte. So wurde nach anderen Befestigungsmöglichkeiten des Sensors am Probenkörper gesucht; experimentiert wurde mit Styropor, Metallspangen und Plastilin, welches sich als nicht hitzebeständig herausstellte. Schlussendlich erzielte ein dickeres Gummiband, das aus einem Fahrradschlauch geschnitten wurde, das beste Ergebnis (Abb. 22) .

Abbildung 22: Neue Probenanordnung: schematische Darstellung, Bestandteile, Ansicht von oben und seitlich

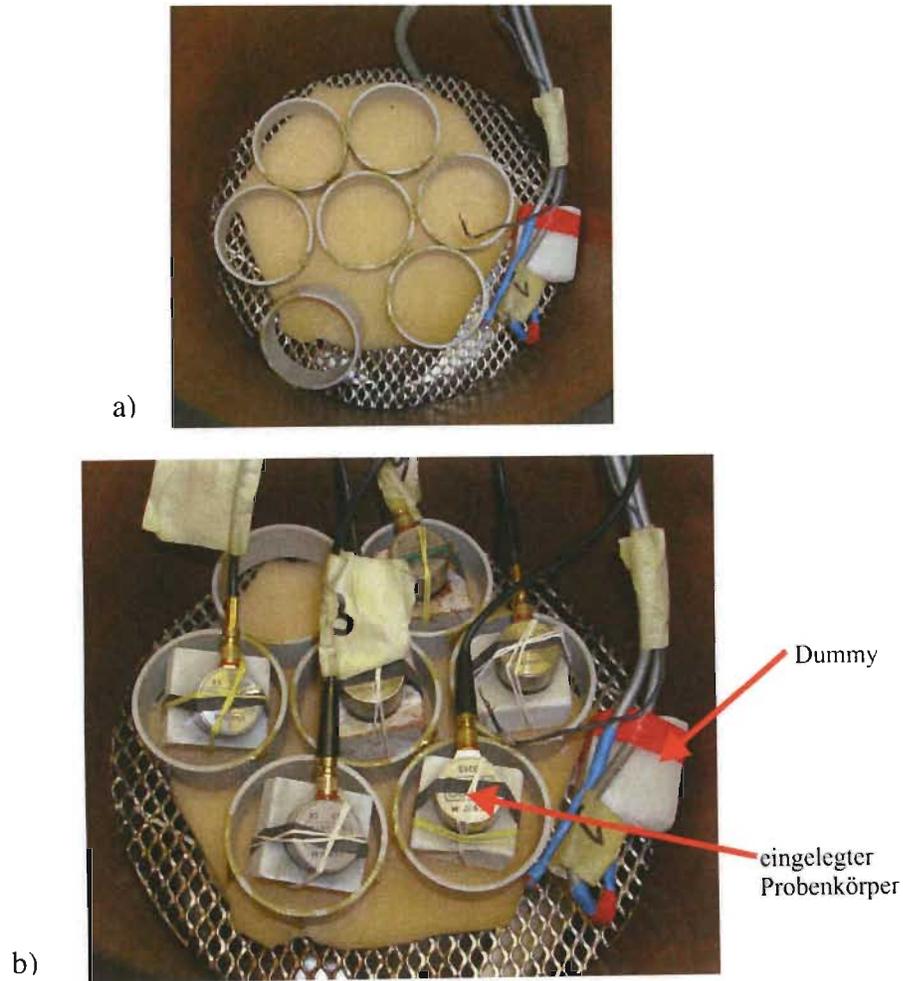
Weiters wurde oberhalb der Glühbirnen ein Metallrost eingelegt, auf den eine Schaumstoffplatte gelegt wurde, sowie Platzhalter für die einzelnen Proben (Abb. 23). Der Dummy mit dem Probestemperaturfühler wurde ebenfalls auf dem Metallrost platziert.

Abbildung 23: Probensetup auf Metallrost im Dewar: a) Leerzustand, b) Zustand mit eingelegten Proben samt Sensorköpfen

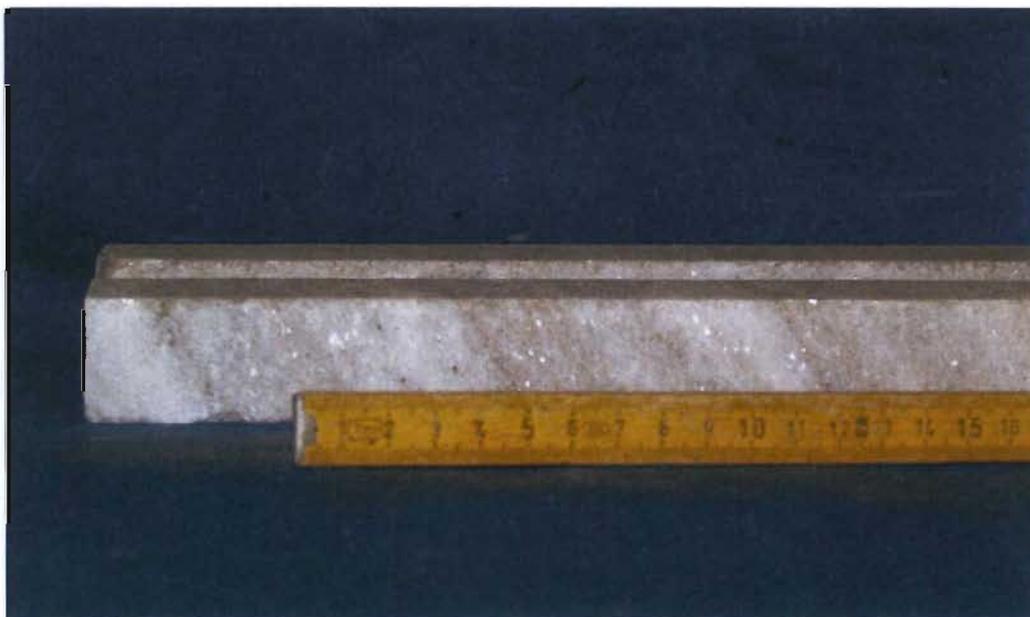
Abbildung 27: Probenmaterial Ekeberg-Marmor

Eine Probe in Farbstellung Ekeberg dunkel wurde untersucht (Abb. 27).

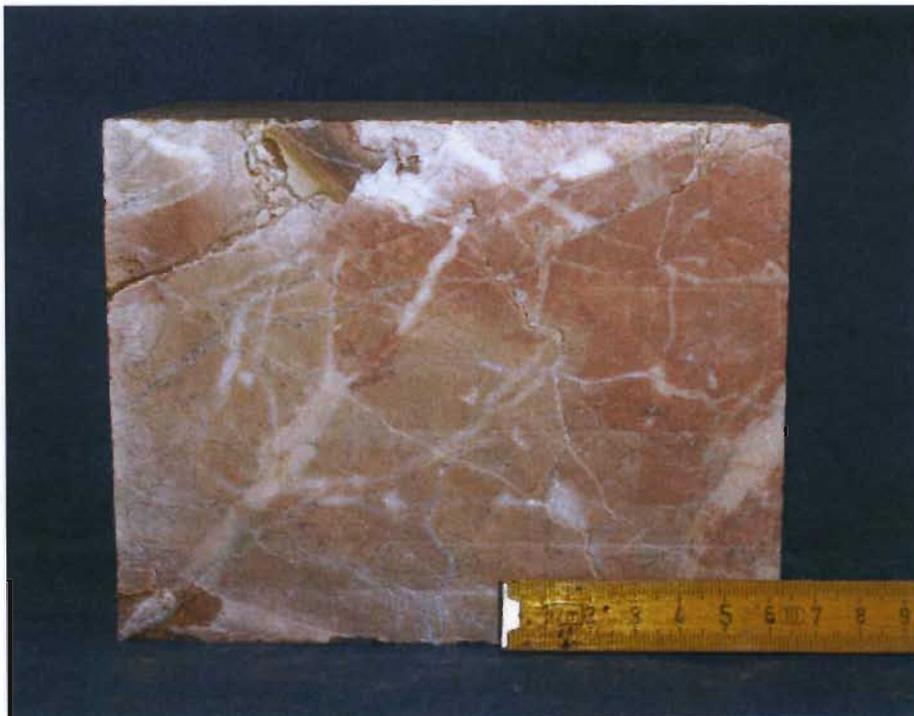
Abbildung 35: Schwarzenseer Marmor; Probenmaterial

Das verwendete Probenmaterial ist in Abb. 35 zu sehen.

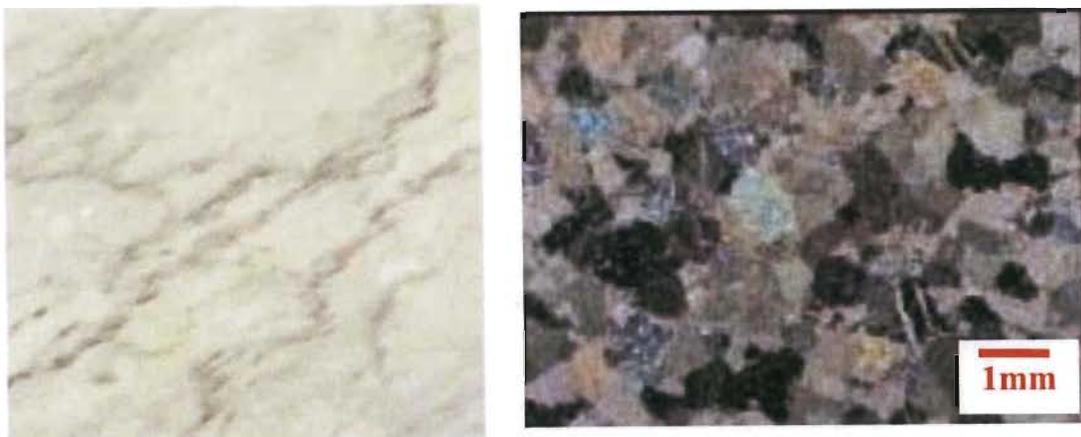
Abbildung 37: Carrara-Marmor; Erscheinungsbild und Feinstruktur [30]

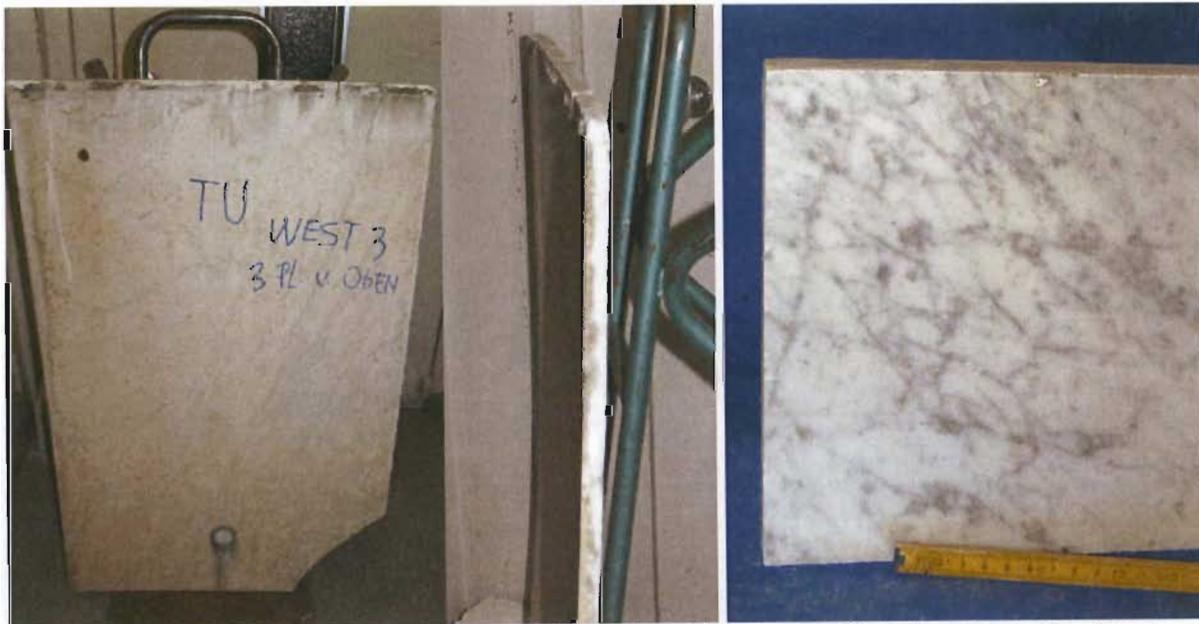
In der gegenständlichen Untersuchungsreihe wurden zwei Proben aus Carrara-Marmor mit der Provenienz Kirche am Steinhof (Abb. 38) verwendet.

Abbildung 38: Probenmaterial Carrara-Marmor; links: verwittert (Fassadenplatte Kirche "Am Steinhof") rechts: neu

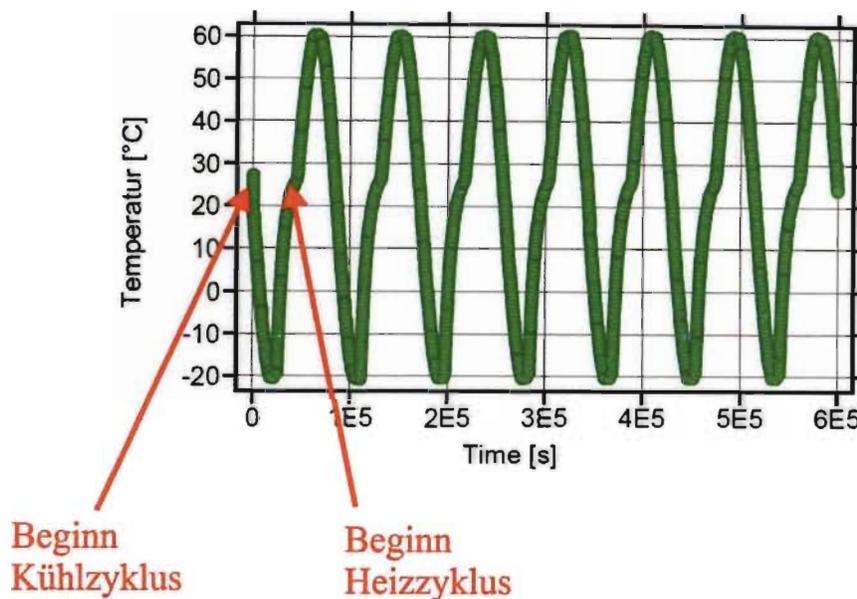
Die gleichmäßige Temperaturverlaufskurve (Abb. 39) ist durch die computerisierte Steuerung der Abkühl- und Aufheizphasen vorgegeben.

Abbildung 39: Zeit/Temperaturverlaufskurve, Beginn des ersten Kühl- und ersten Heizzyklus eingezeichnet

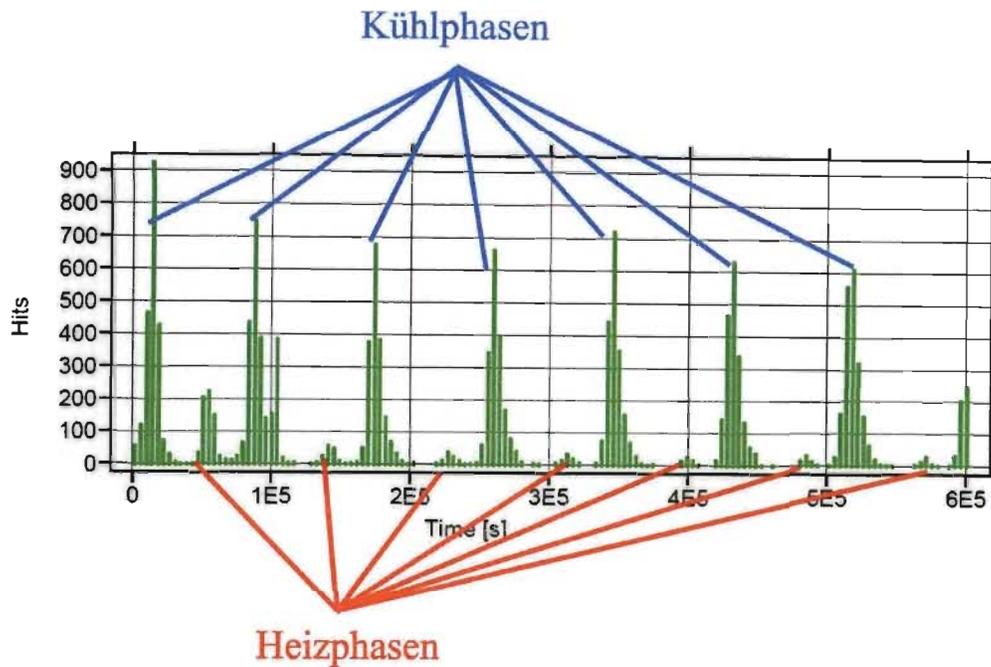
Die theoretisch sinusförmige Temperaturverlaufskurve zeigt an dem Punkt der Aufwärmphase, wo der Übergang von Eigenerwärmung auf Raumtemperatur zur „echten“ Heizphase stattfindet, einen deutlich erkennbaren Knick, der bei einer ständigen Probenerwärmung ab dem Temperaturminimum nicht gegeben wäre.

Abbildung 40: Typische Zeit/Hits-Verlaufskurve bei den Messungen

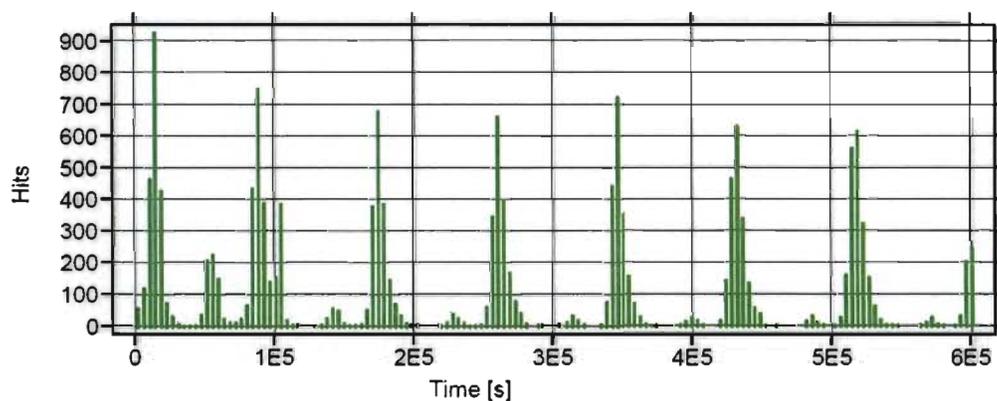
Bei den vorliegenden Ergebnissen konnte festgestellt werden, dass die Events der Schallemission in der ersten Abkühlphase am größten ist. Mit jedem weiteren Zyklus nimmt die Anzahl der Events ab. Beim ersten Abkühlprozess treten zwischen 600 bis 900 Hits auf, nach der siebenten Abkühlung sind es nur noch 200 Hits (Abb. 41).

Abbildung 41: Hits/Zeit-Verlauf

Dies bestätigt die Vermutung, dass die Schädigung des Gesteins mit weiterer thermischer Belastung abnimmt. Aus der Hits/Temperatur-Verlaufskurve (Abb. 42) ist zu erkennen, dass bei ca. -20°C zwischen 200 bis 550 Hits auftreten, sowie der größte Bereich der Schallemissionssignale im Bereich 0°C bis 22°C , welche den Aufwärmbereich repräsentiert, sodass anzunehmen ist, dass in diesem Bereich die größte Schädigung stattfindet. Das Auftreten von AE-Ereignissen vermindert sich ab ca. 25°C (entspricht der Heizphase) auf nur noch 50 Hits. So sind auch aus dem Hits/Zeit-Verlauf (Abb. 41) klar abgetrennte Kühl- und Heizphasen zu erkennen.

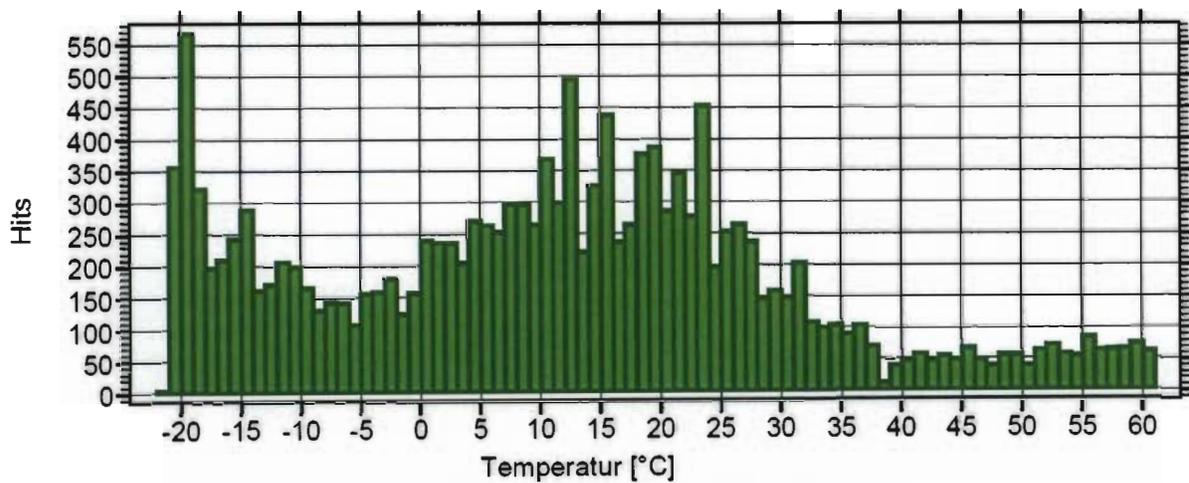
Abbildung 42: Hits/Temperatur-Verlauf

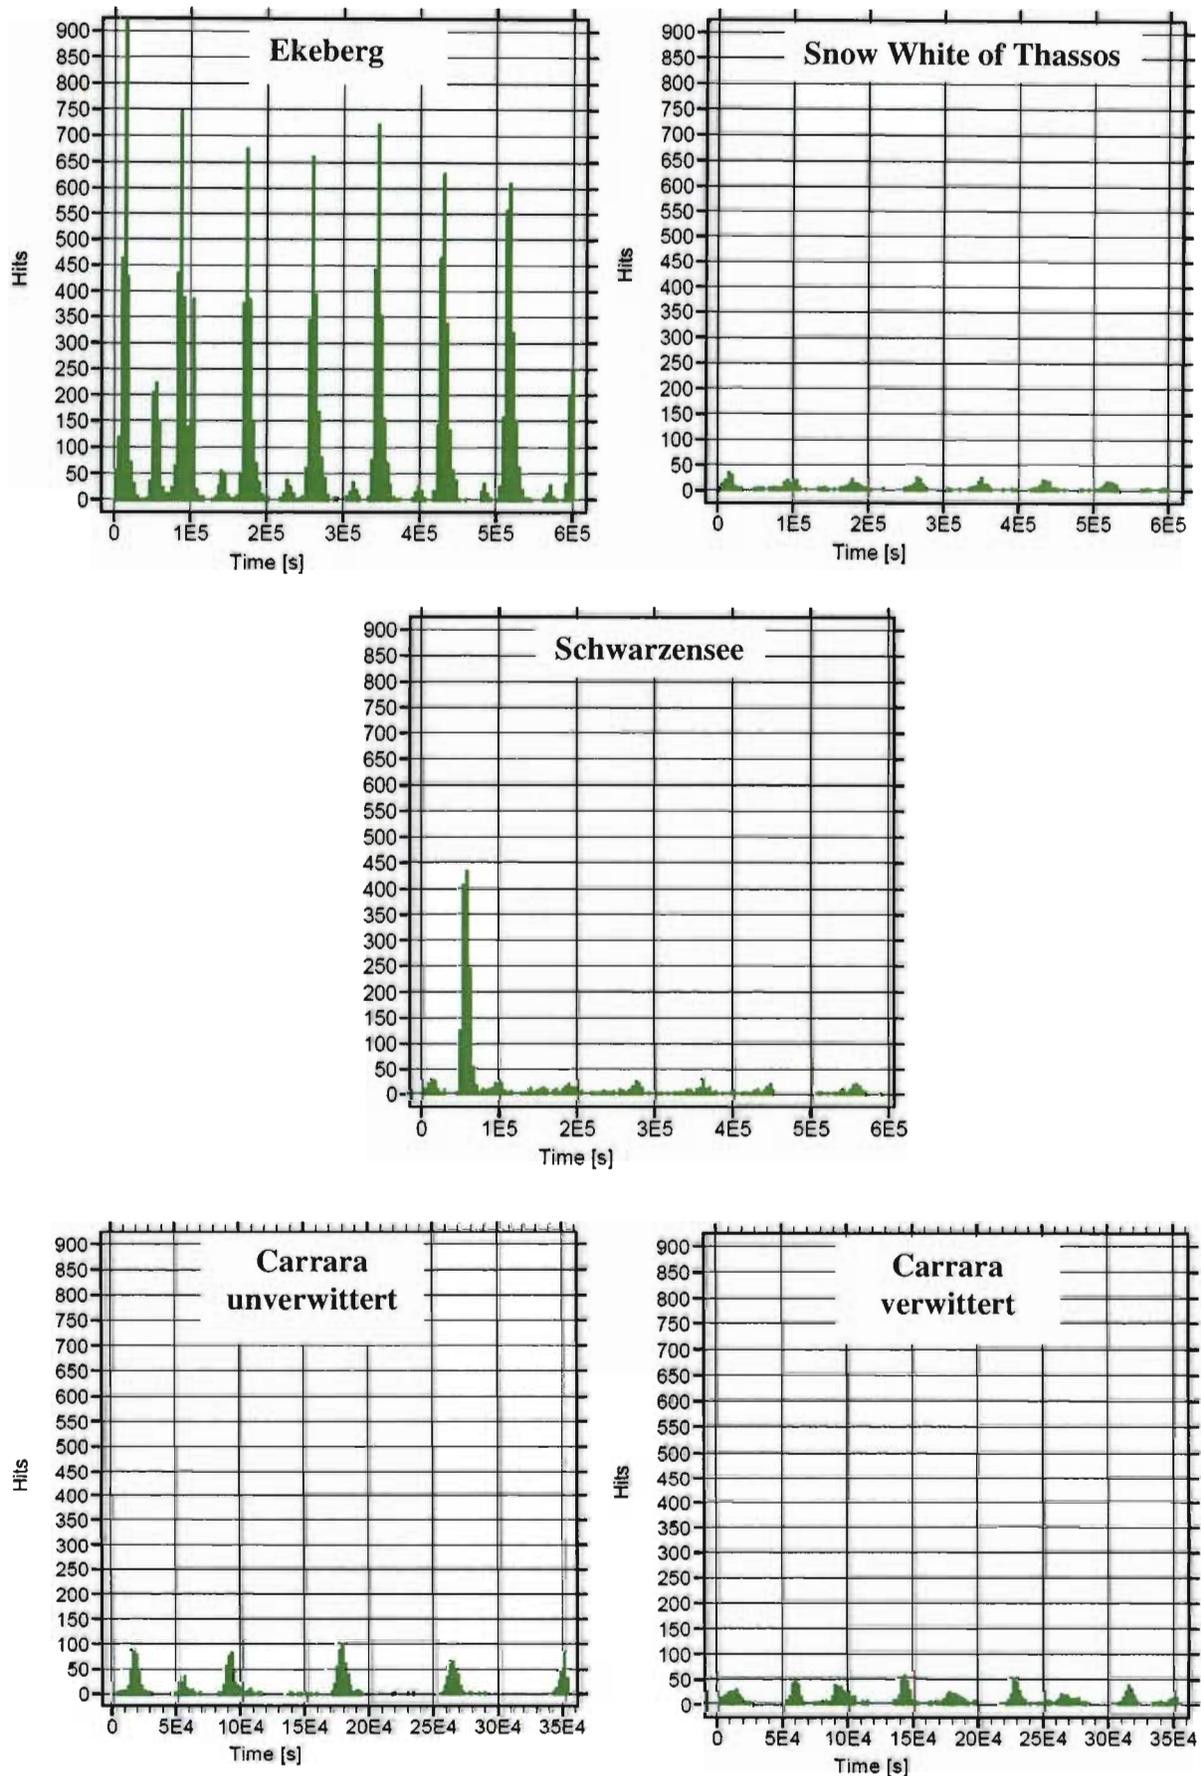
Abbildung 61: Vergleich der Hits/Zeit-Verläufe aller untersuchter Marmortypen
