DIPLOMARBEIT

Schädigung und Wölbung von Marmorfassadenplatten durch Witterungseinflüsse

Ausgeführt am Institut für Hochbau und Technologie,
Labor für Materialwissenschaften – E206/4,
der Technischen Universität Wien

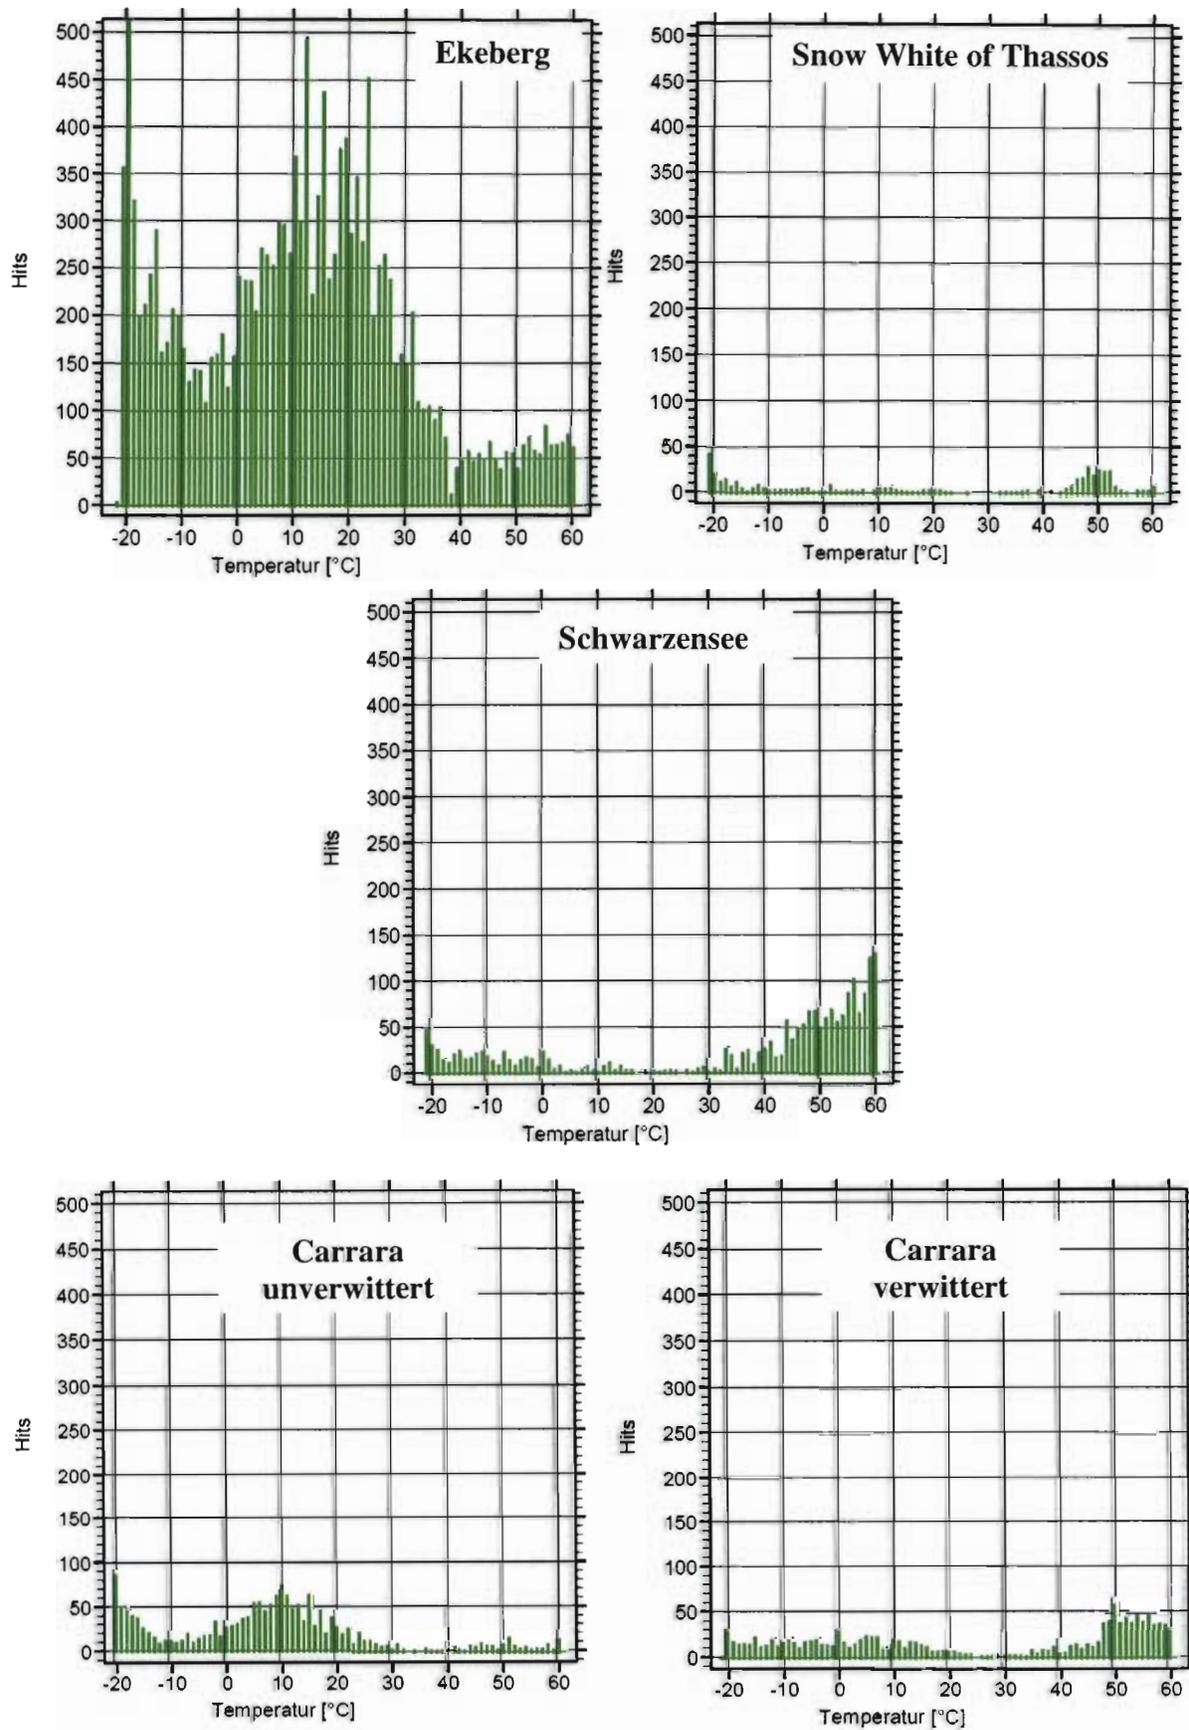
Abbildung 62: Hits/Temperatur-Verlaufskurve der untersuchten Marmorproben

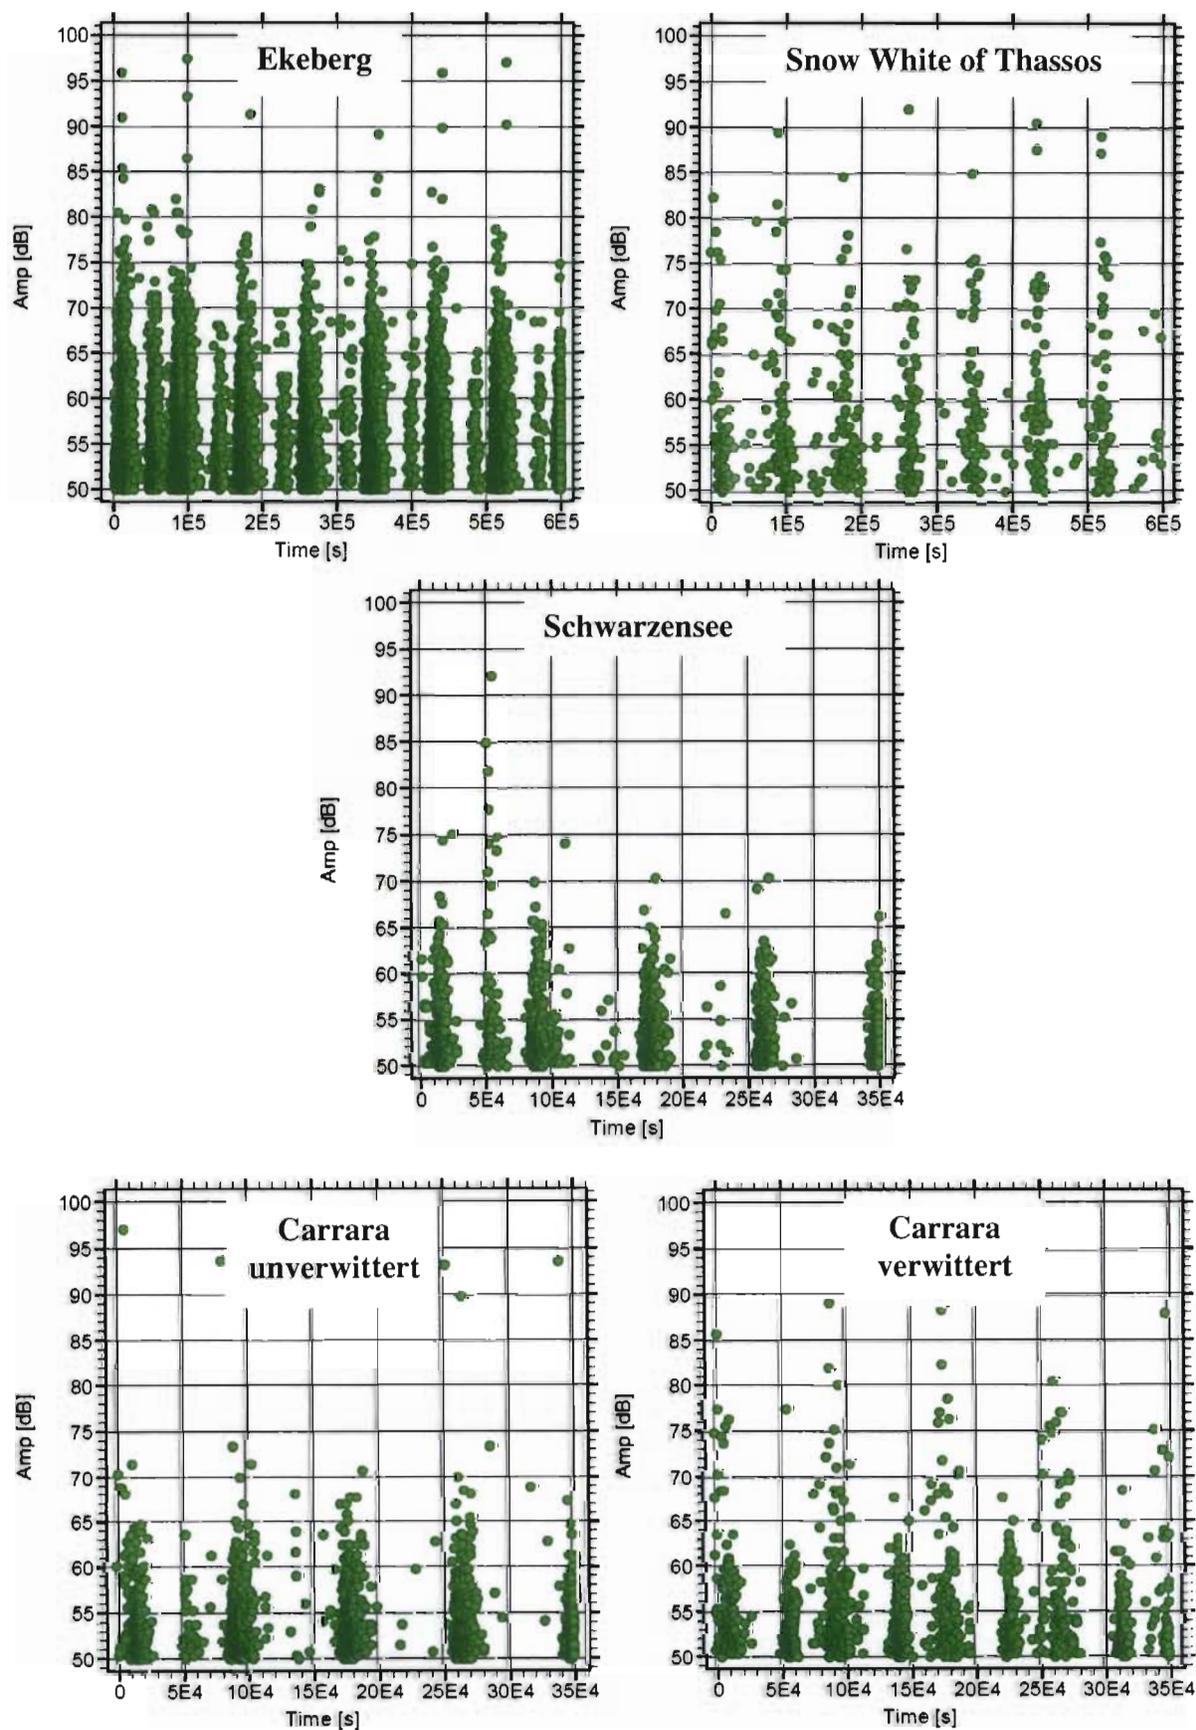
Abbildung 63: Vergleich der Amplitude/Zeit-Verläufe der untersuchten Marmorproben

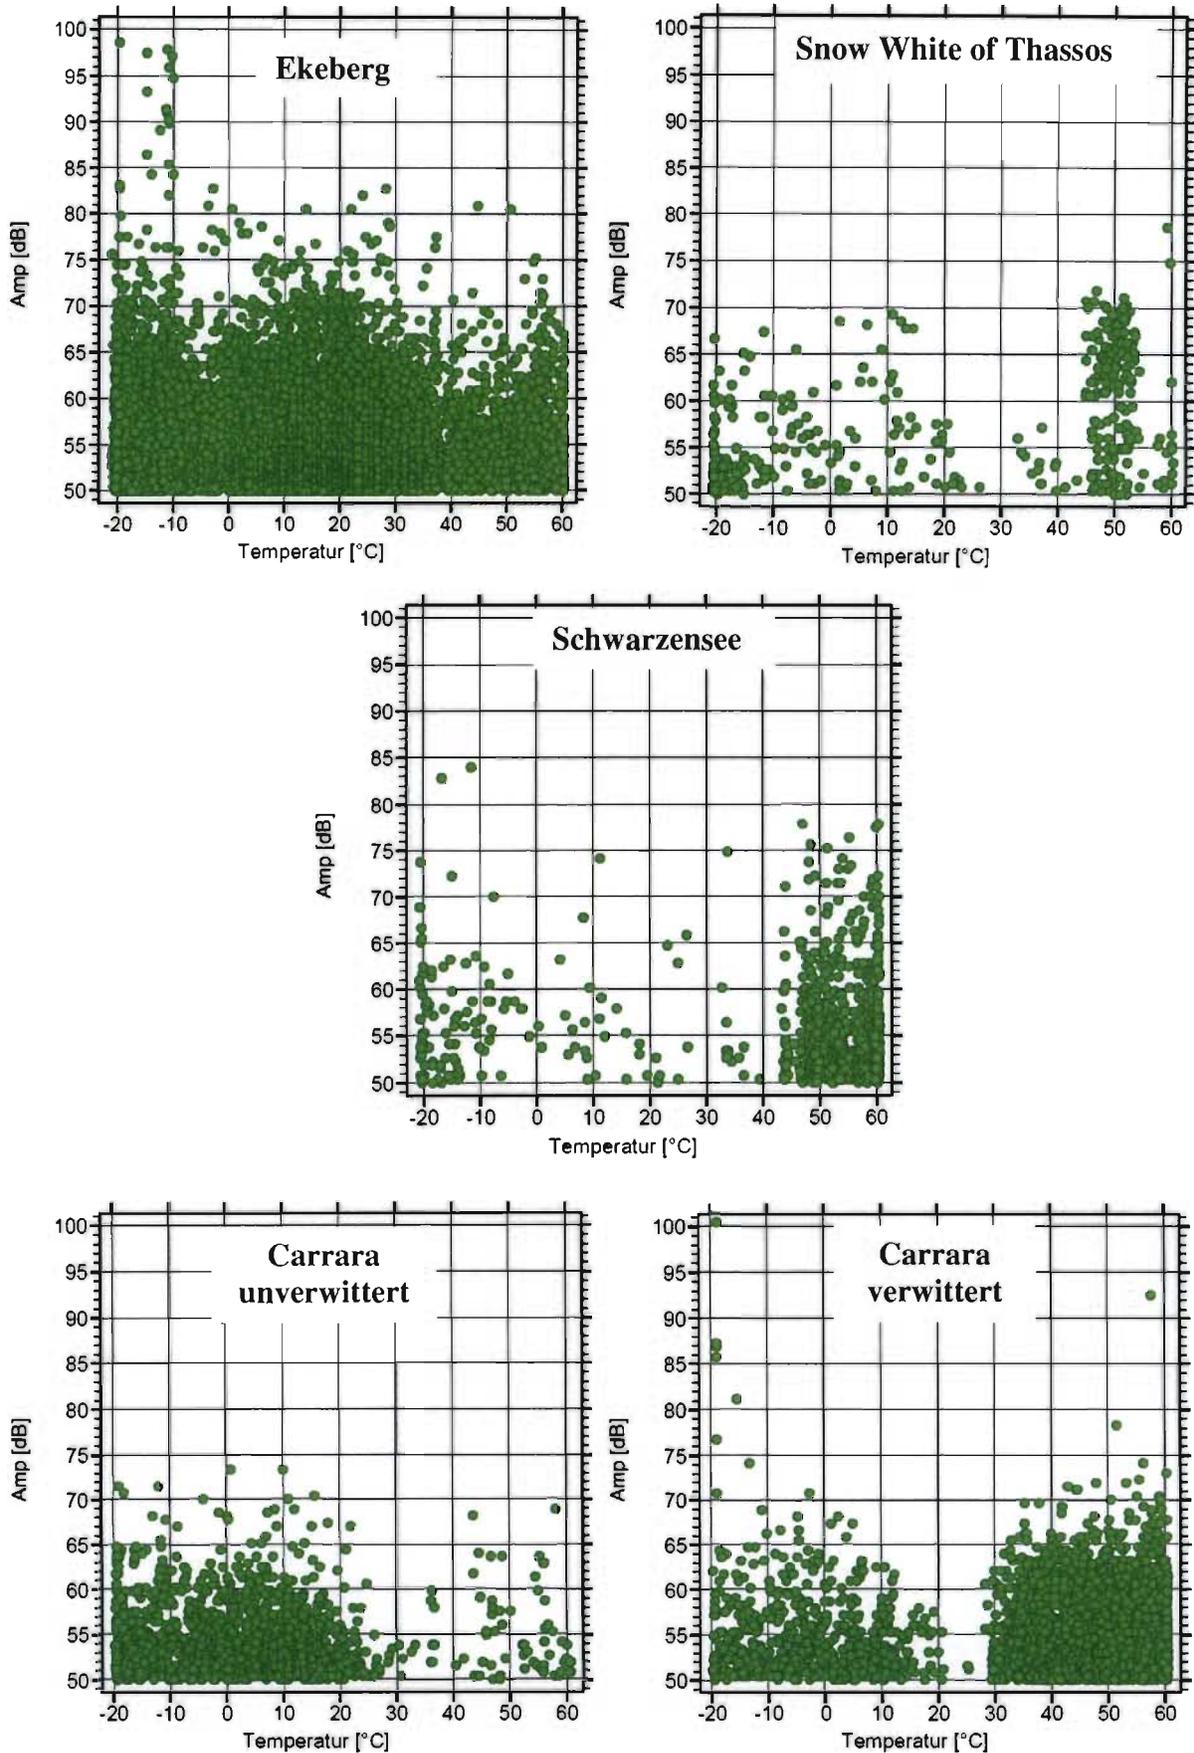
Abbildung 64: Vergleich der Amplitude/Temperatur-Verläufe der verwendeten Marmortypen.
