DIPLOMARBEIT Master's Thesis

Untersuchung von Spröbruchvorgängen anhand einaxialer Druckversuche an gelochten Scheiben

Investigations of brittle failure in uniaxial compression tests on rock prisms with circular holes

Institut für Geotechnik E220
Forschungsbereich für Ingenieurgeologie

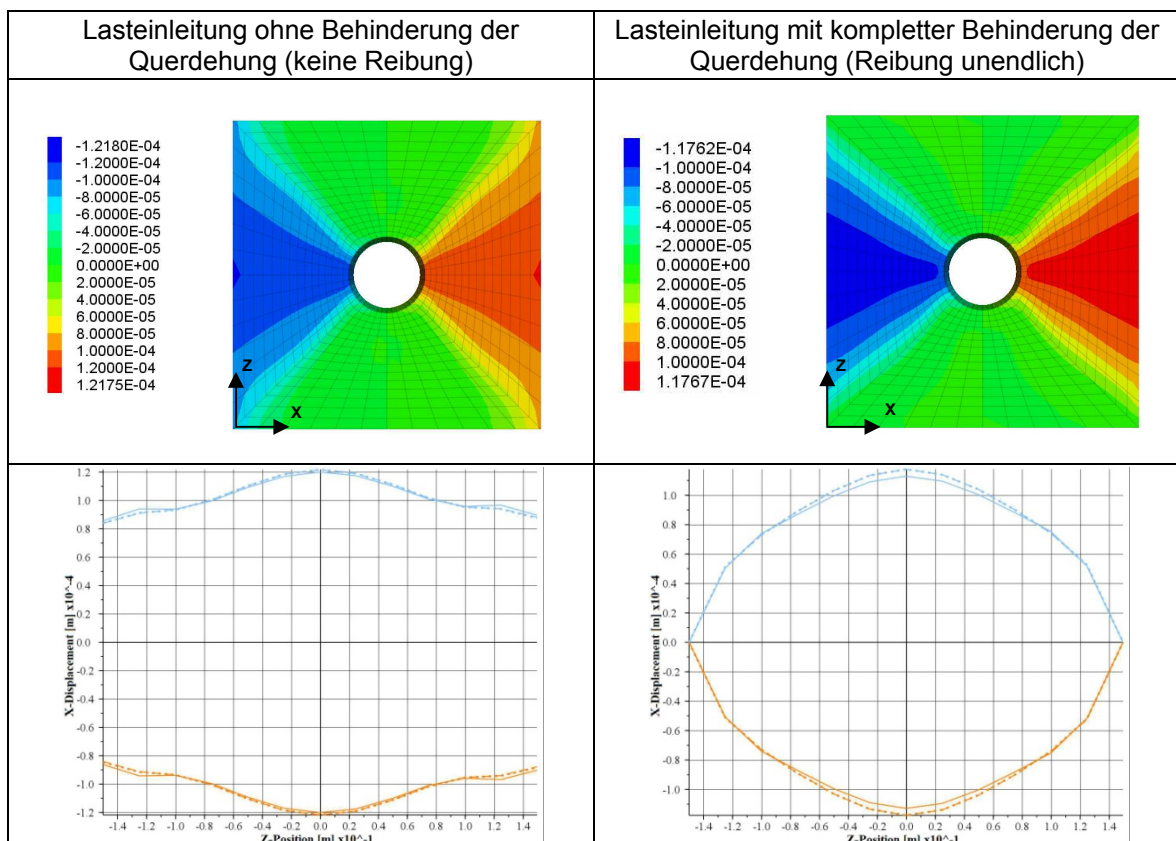
Abbildung 8: Konturplot der Horizontalverschiebungen (oben) sowie Horizontalverschiebungen am linken (orange) und rechten (blau) Rand des Prüfkörpers in Abhängigkeit von der Lasteinleitung

Abbildung 8 zeigt die Ergebnisse der Berechnung eines Prüfkörpers im Druckversuch mit Kantenlänge von 30x30x10 cm und einem Lochdurchmesser von 7,5 cm in FLAC^{3D}. Es ist dabei im jeweils oberen Bild die Verschiebung qualitativ dargestellt, wobei rot positive und blau negative horizontale Verschiebung bedeutet. Das jeweils untere Bild stellt die horizontalen Verschiebungen der Seiten der Prüfkörper dar, wobei die blaue Linie die rechte Seite und die orange Linie die linke Seite des Prüfkörpers darstellt.

Die Darstellungen beziehen sich jeweils auf den Zeitpunkt kurz nachdem die Maximalspannung im gesamten Prüfkörper erreicht ist. Bei den Berechnungen der Prüfkörper mit einerseits völlig reibungsfreier Lasteinleitung bzw. andererseits kompletter Behinderung der Querdehnung im Lasteinleitungsbereich ist das bei einer aufgetragenen Vertikalverschiebung von 0,5 mm der Fall. Bei den Prüfkörpern mit Teflon- bzw. Aluminiumeinlage und direkter Lasteinleitung über die Druckplatten bei einer aufgetragenen Vertikalverschiebung von 0,75 mm.

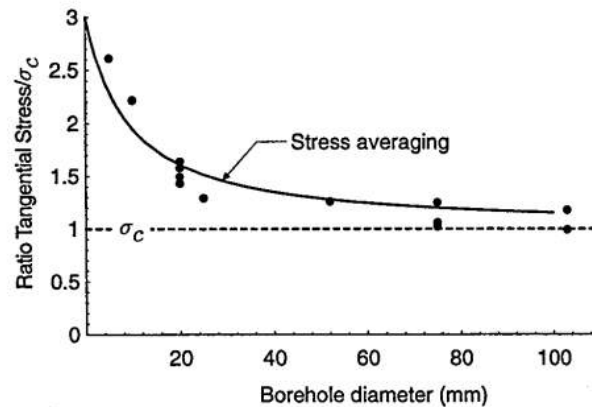
Abbildung 12: Verhältnis der Tangentialspannungen am Lochrand bei Brucherscheinungen an den Ulmen zur Druckfestigkeit in Abhängigkeit vom Lochdurchmesser (aus: Martin 1997)

Das Verhältnis der Spannungen, die sich im Vorfeld des Versagens im Bereich des kreisförmigen Hohlraums ausbilden, zur einaxialen Druckfestigkeit, hängt stark vom Lochdurchmesser ab. So hat sich gezeigt, dass die größte Tangentialspannung beim Versagen des Materials am Rand des Loches bis zum dreifachen der einaxialen Druckfestigkeit des Gesteins betragen kann. Je größer jedoch der Lochdurchmesser wird, desto mehr nähern sich die Tangentialspannungen beim Bruch der einaxialen Druckfestigkeit an (Abbildung 12). Vor allem bei Lochdurchmessern < 25 mm, womit laut Martin (1997) die Mehrzahl der Laborversuche durchgeführt werden, ist eine starke Abhängigkeit der Festigkeit vom Lochdurchmesser zu beobachten, welche zumindest mit dem Faktor 2 berücksichtigt werden sollte, wenn man Bruchspannungen mit der Druckfestigkeit vergleicht. Ab einem Lochdurchmesser von mindestens 75 mm ist dieser Effekt nicht mehr zu beobachten (Martin 1997).

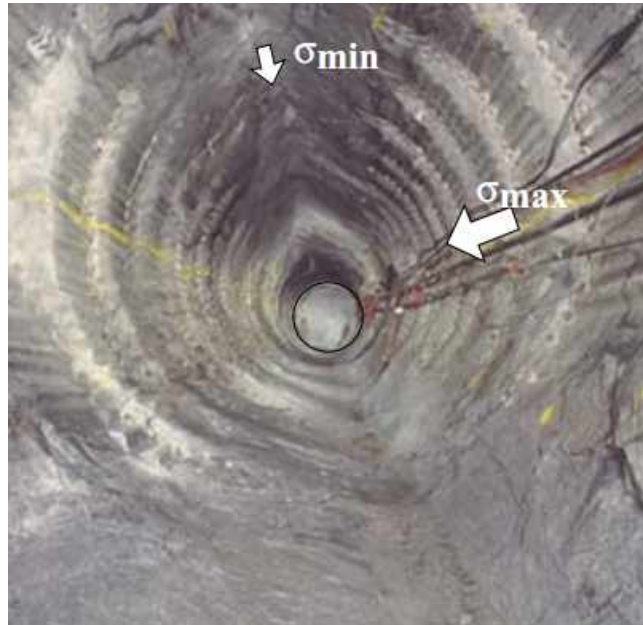
Abbildung 17: AECL Testtunnel in Lac du Bonnet Granit mit Darstellung der Hauptspannungen (Horizontalspannung größer als Vertikalspannung) (aus: Martin 1997)

Aufgrund der hohen Horizontalkräfte (gedrehter Spannungszustand), die auf den Testtunnel wirken, bilden sich die v-förmigen Ausbrüche in der Firste und der Sohle des Tunnels aus (Abbildung 17). In diesem Experiment konnten nur Aufzeichnungen über die Rissentwicklung in der Firste gemacht werden, da die Sohle bis zur Beendigung des Ausbruchs mit Schutt bedeckt war (Martin 1997).

Die Rissbildung begann an der Firste ca. 0,5m bis 1m vor der Stollenbrust und schritt mit fortschreitendem Abbau der Ortsbrust voran, wobei v-förmige Ausbrüche in der Firste sowie in der Sohle entstanden. Die Dicke der Abplatzungen variierte dabei von wenigen Millimetern bis zu 10 Zentimetern, wobei keine bevorzugte Seite der Abplatzungen festgestellt werden konnte.

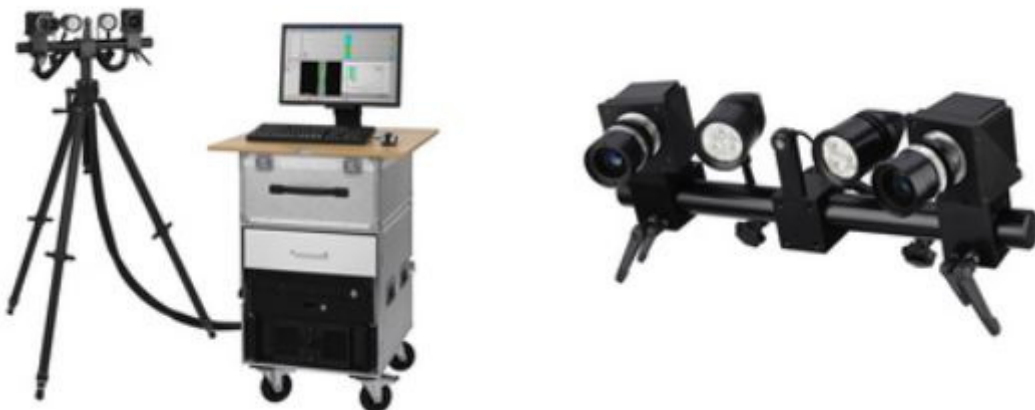
Abbildung 28: ARAMIS-Messsystem, Hochauflösende Kameras mit zugehörigem Hochleistungsrechner (GOM 2012)

Für die Messungen der Verschiebungen des Prüfkörpers wurde das optische Messsystem ARAMIS 3D (GOM 2012) eingesetzt. Es ermöglicht eine zerstörungsfreie, vollflächige Verformungsmessung an der Oberfläche des Prüfkörpers und hat den Vorteil, dass keine zusätzlichen Messsysteme angebracht werden müssen. Für die Erfassung der Verschiebungsvektoren kommen 2 Kameras (Abbildung 28) zum Einsatz, welche vor der Messung mittels Kalibrierplatte bzw. -kreuz kalibriert werden. Nach dem starten der Messung nimmt das ARAMIS-Messsystem pro Sekunde ein Bild auf, insgesamt können pro Messung ca. 1800 Bilder verarbeitet werden. Dies ermöglicht somit eine Versuchsdauer von ca. 30 Minuten. Nach dem Versuch wird der auszuwertende Bereich der Aufnahmen und ein Startpunkt für die Berechnung des Messprojektes definiert. ARAMIS beobachtet dabei die Verformung des Prüfkörpers über eine Vielzahl von rechteckigen Bildausschnitten (Facetten), deren Größe individuell festgelegt werden kann. In den verschiedenen Stufen der Bilderfolge werden diese Facetten von ARAMIS über die individuellen Grauwertstrukturen erkannt und verfolgt. Um diese Erkennung der Facetten zu ermöglichen, mussten die Prüfkörper an der Vorderseite mit einer dünnen Schicht Sumpfkalk bestrichen werden und anschließend wurde mit schwarzem Lack ein Farbmuster aufgesprüht (Abbildung 29), da die Sandsteinprüfkörper eine sehr unregelmäßige Oberfläche aufwiesen (GOM 2011).

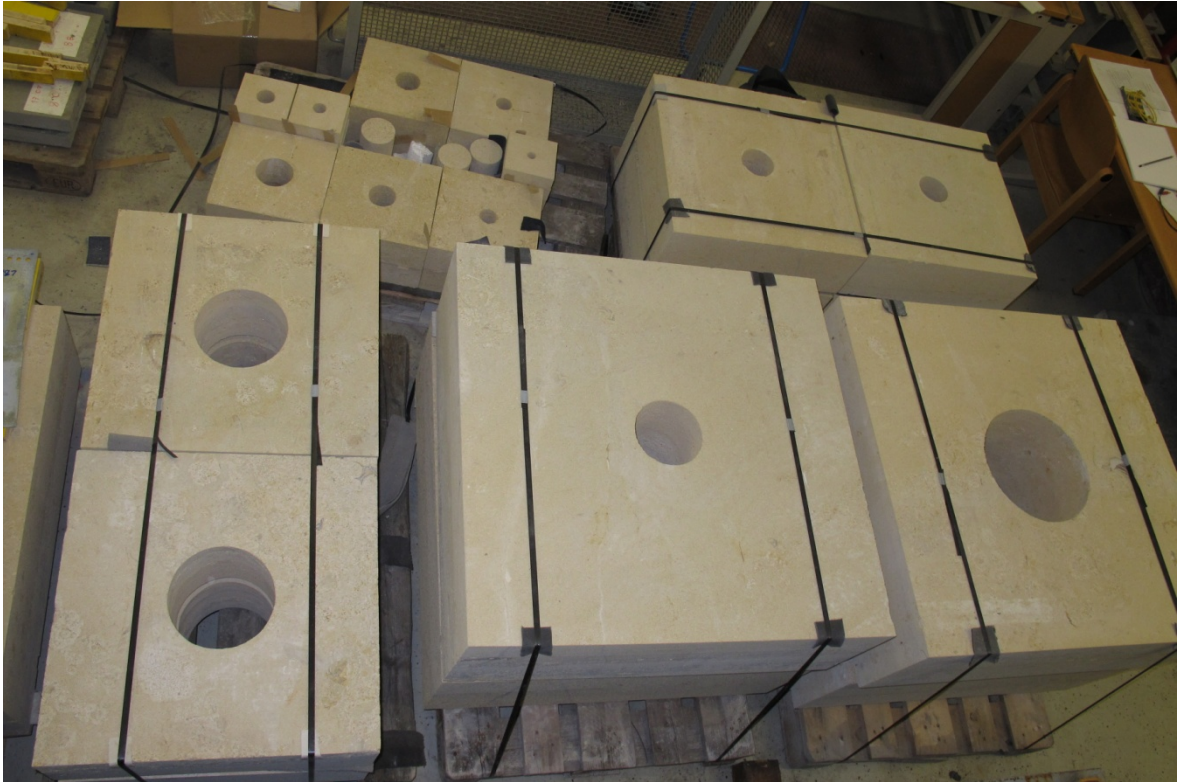
Abbildung 32: Sandsteinprüfkörper

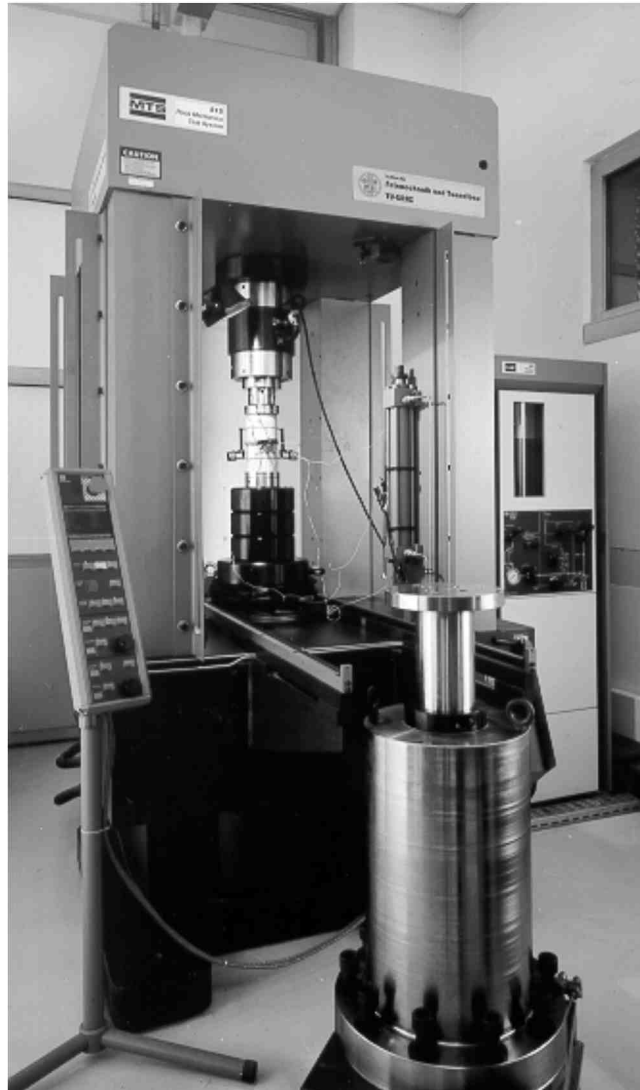
Abbildung 34: Foto der an der TU Graz verwendeten Triaxialmaschine (aus: Schubert 2007)

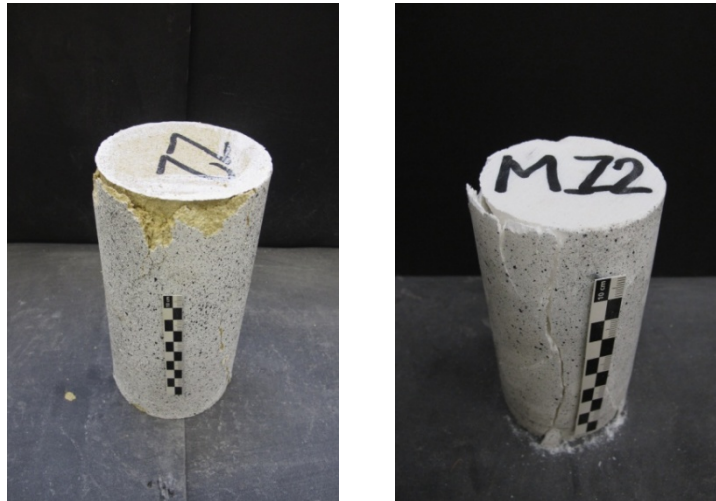
Abbildung 40: Marmor und Sandsteinzylinder nach Versuchsdurchführung

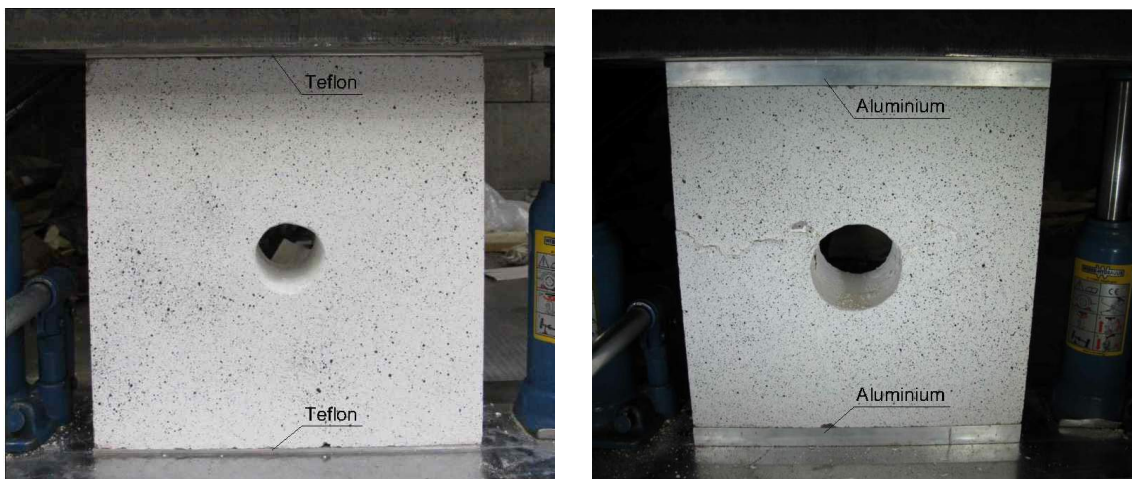
Abbildung 41: Versuchsaufbau mit Zwischenlagen

Links: Prüfkörper M5 mit Teflon Zwischenlage, Rechts: Prüfkörper M8 mit 2 cm starker Aluminiumplatte

Um eine möglichst einheitliche Lasteinleitung zu erreichen und um den Einfluss der Lasteinleitungsbedingungen auf den Versagensmechanismus zu untersuchen, wurden bei der Versuchsreihe M insgesamt 7 Versuche mit Zwischenlagen zwischen den Pressenplatten und dem Prüfkörper durchgeführt. Bei allen drei Lochdurchmessern wurden Zwischenlagen aus Aluminium (2 cm dicke Aluminiumplatte) sowie Teflon (dünne Aluminiumplatte mit auf Seite des Prüfkörpers aufgeklebter dünner Teflonfolie) untersucht (Abbildung 41).

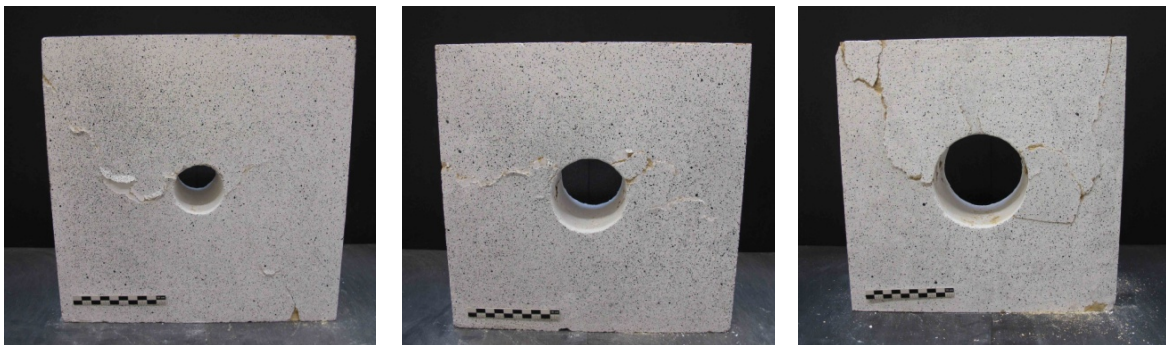
Abbildung 50: Rissbild bei Verwendung einer Aluminiumzwischenlage
Links: Prüfkörper M2, Mitte: Prüfkörper M8, Rechts: Prüfkörper M12

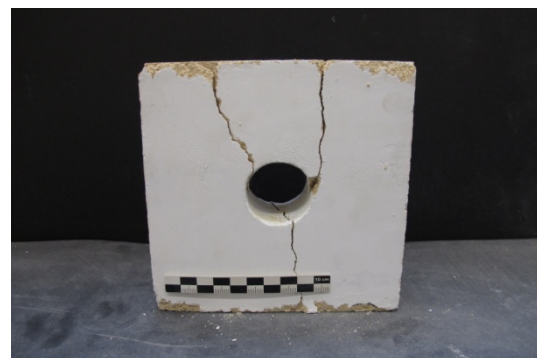
Rückseite

Abbildung 58: Prüfkörper S9 nach Versuchsende

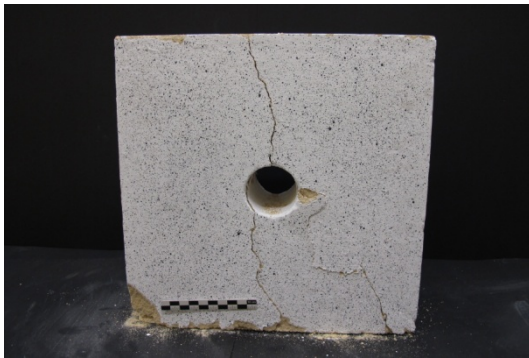
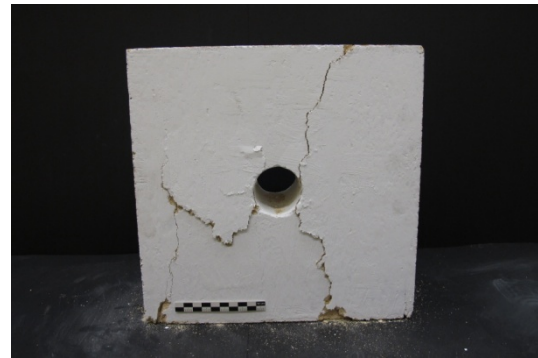
Abbildung 64: Prüfkörper M1 nach Versuchsende

Vertikalverschiebungsdifferenz beim Versagen:

min 0,244 mm, max 0,311 mm

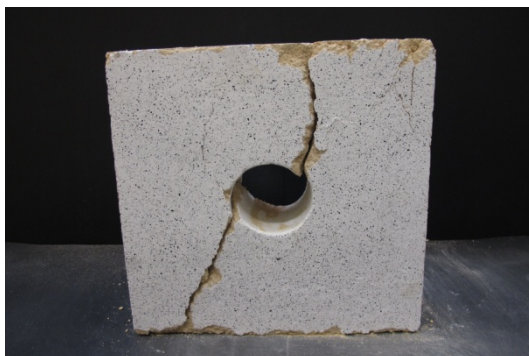
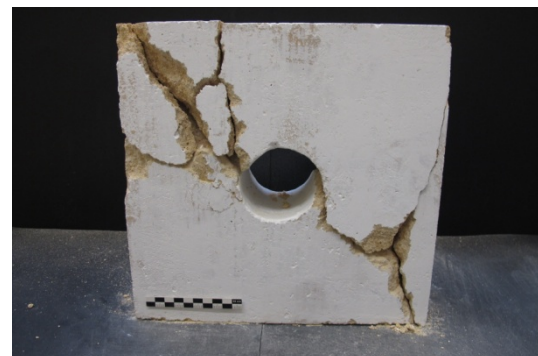
Abbildung 67: Prüfkörper M6 nach Versuchsende

Vertikalverschiebungsdifferenz beim Versagen:

min 0,223 mm, max 0,321 mm

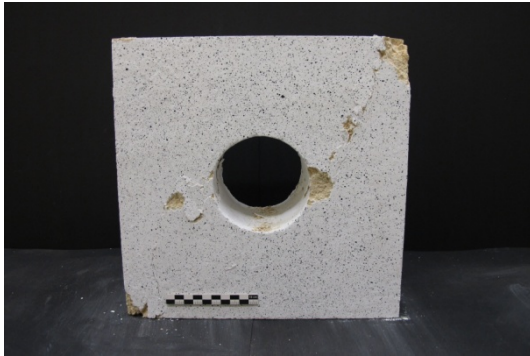
Vorderseite

Vertikalverschiebungsdifferenz beim Versagen:

min 0,041 mm, max 0,306 mm

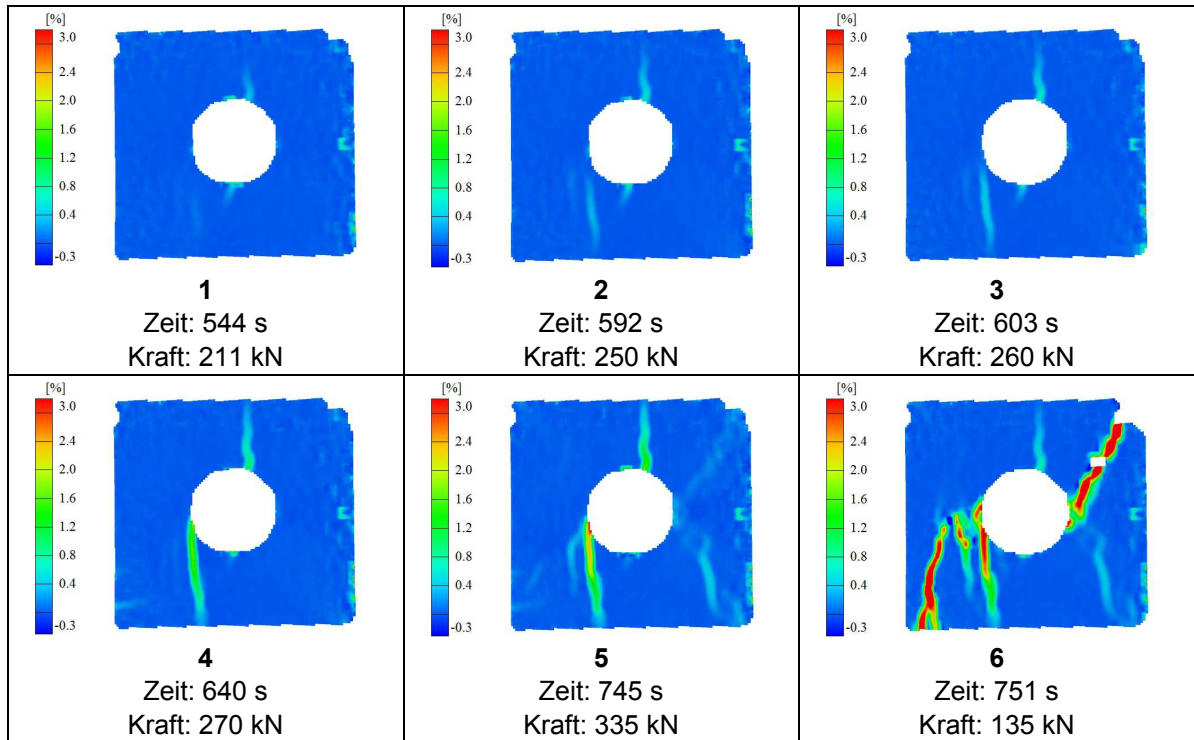
Abbildung 72: Rissentwicklung im Prüfkörper M13 dargestellt anhand der maximalen Hauptdehnungen

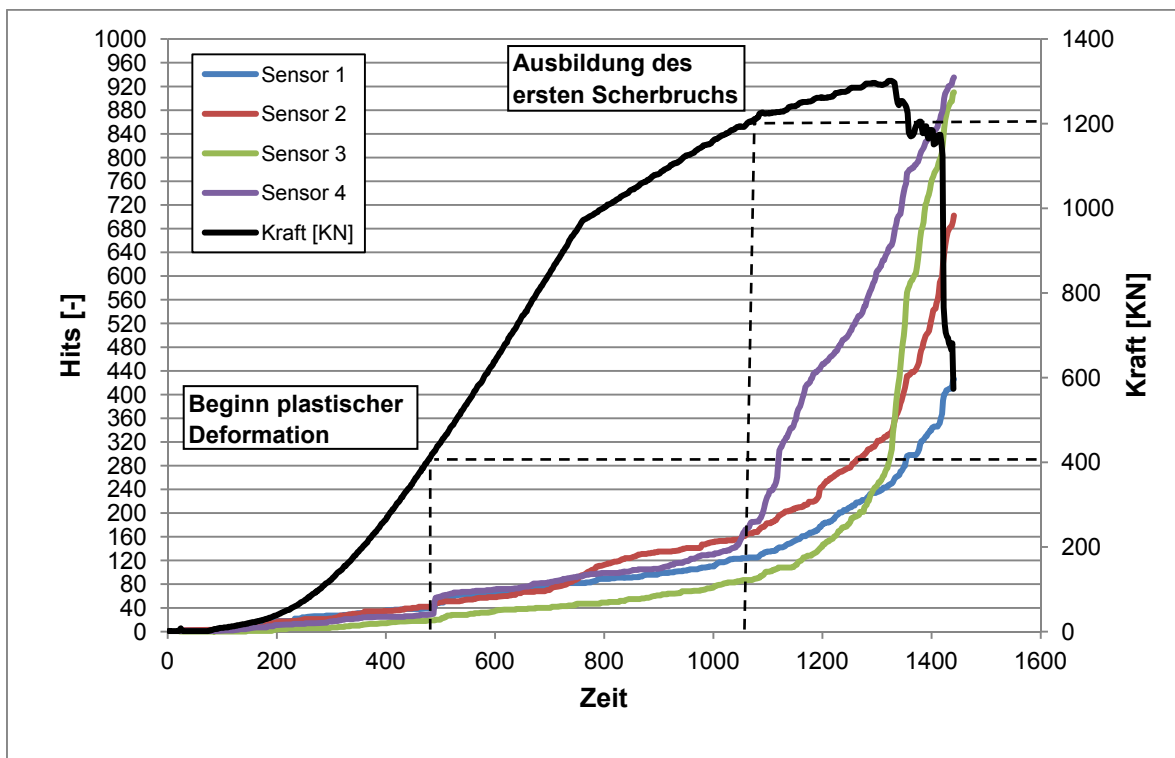
Abbildung 80: Schallemissionsanalyse des Prüfkörpers L6

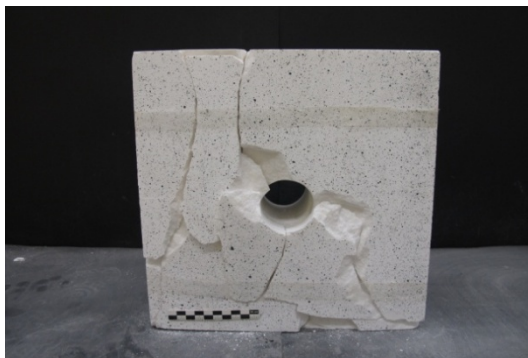
Vorderseite

Vertikalverschiebungsdifferenz beim Versagen:

min 0,227 mm, max 0,683 mm

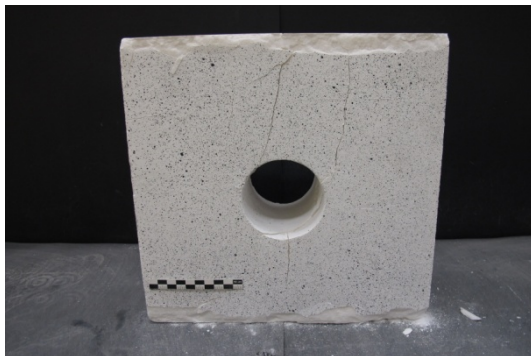
Vorderseite

➤ Prüfkörper M-M6

Maximalkraft:	1477,89 kN
Spannung außerhalb des Einflussbereichs des Hohlraums unter Maximalkraft:	49,26 N/mm ²
Vertikalverschiebungsdifferenz beim Versagen:	min 0,014 mm, max 0,331 mm

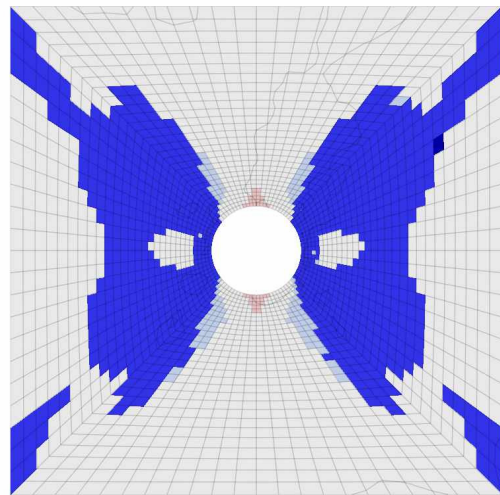
Abbildung 98: Prüfkörper M mit Lochdurchmesser 5 cm: Plastische Zonen in FLAC^{3D} zur Darstellung der Rissbildung bei fortschreitenden aufgebrachter Vertikalverschiebung (Rot: Zugversagen aktuell; Hellrot: Zugversagen in früheren Belastungszuständen, aktuell kein Versagen; Blau: Scherversagen aktuell; Hellblau: Scherversagen in früheren Belastungszuständen, aktuell kein Versagen)
