MASTER'S THESIS

MODELLUNTERSUCHUNG ZUR STABILITÄT VON DECKWERKEN AN SOHLE UND BÖSCHUNG FÜR DIE BAUUMLEITUNG KW GÖSSENDORF – MUR IN EINER MODELLFAMILIE

Institut für Wasserbau und Ingenieurhydrologie – Abteilung Wasserbau
eingereicht an der Technischen Universität Wien
Fakultät für Bauingenieurwesen

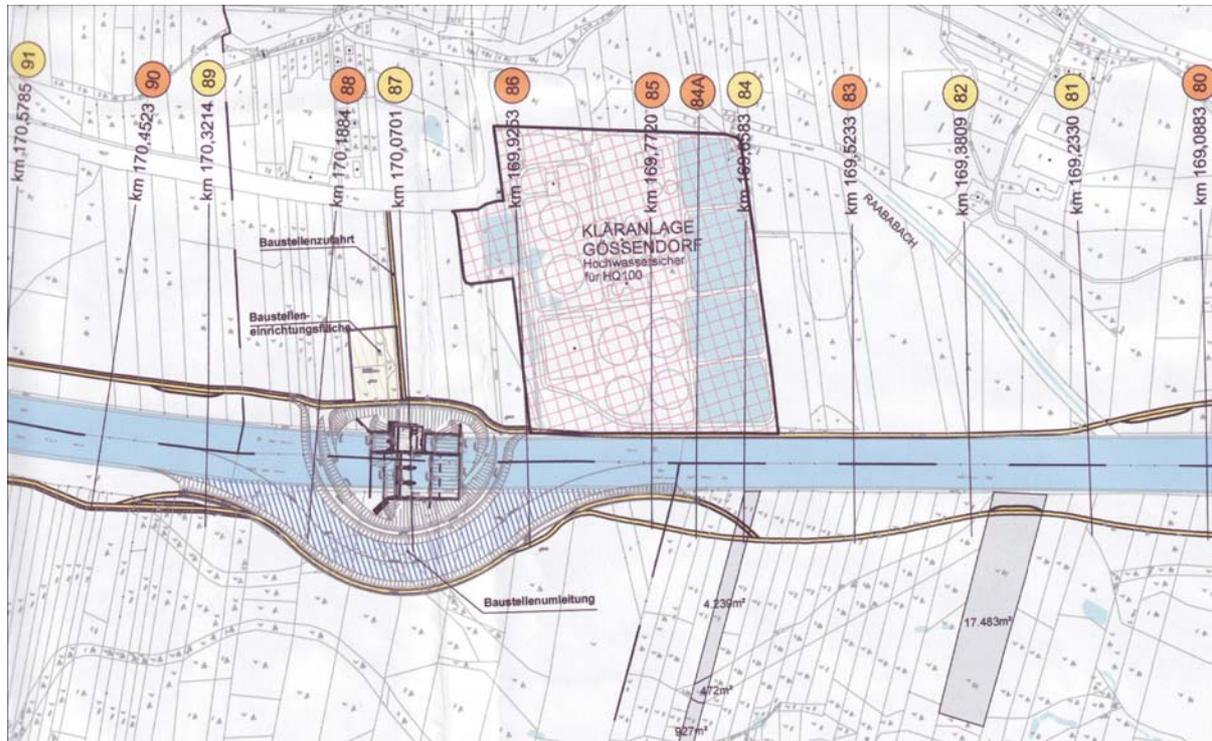
Abb. 1.1: Überblick über die Baumleitung und Baugrube des KW Gössendorf.

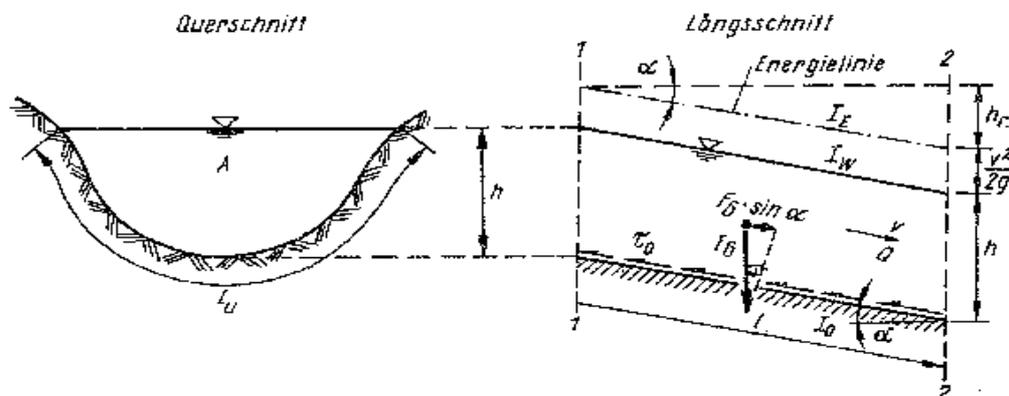
Abb. 2.1: Bild zur Erklärung der Fließformel. [6]

Diese Hangabtriebskomponente muss mit einer Reibungskraft im Gleichgewicht stehen, welche durch die Schubspannung τ_0 entlang des benetzten Gerinneumfangs l_u über die Länge l erzeugt wird:

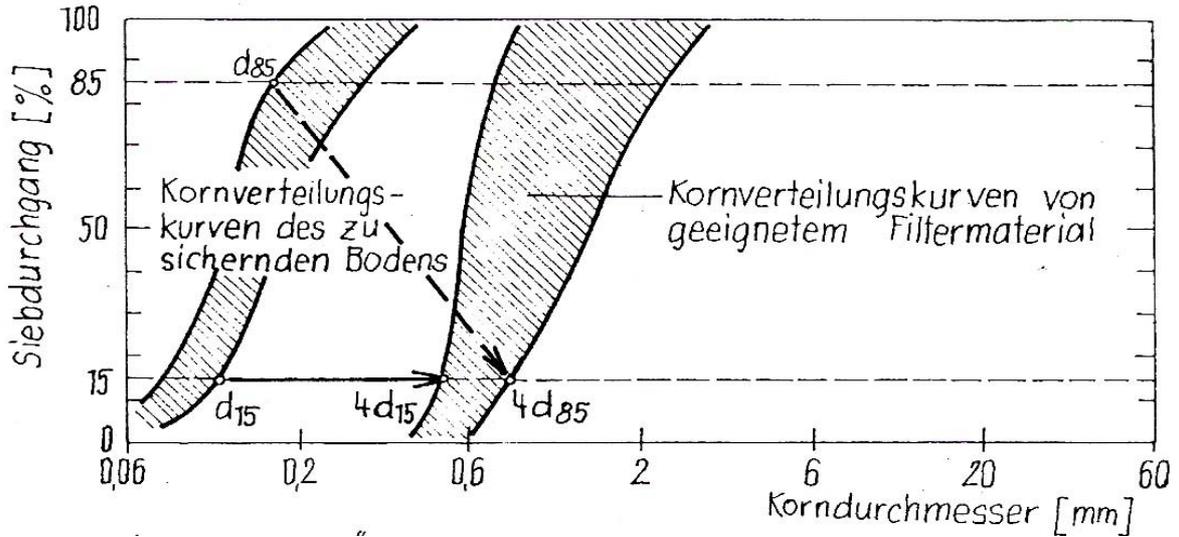
Abb. 3.1: Filterkriterien nach Terzaghi, wobei die linke schraffierte Fläche alle Kornverteilungskurven von Bodenschichten enthält, die gegen Ausspülen geschützt werden sollen. Die rechte schraffierte Fläche gibt den Bereich an, in dem die Kurven der Filter liegen müssen. [11]

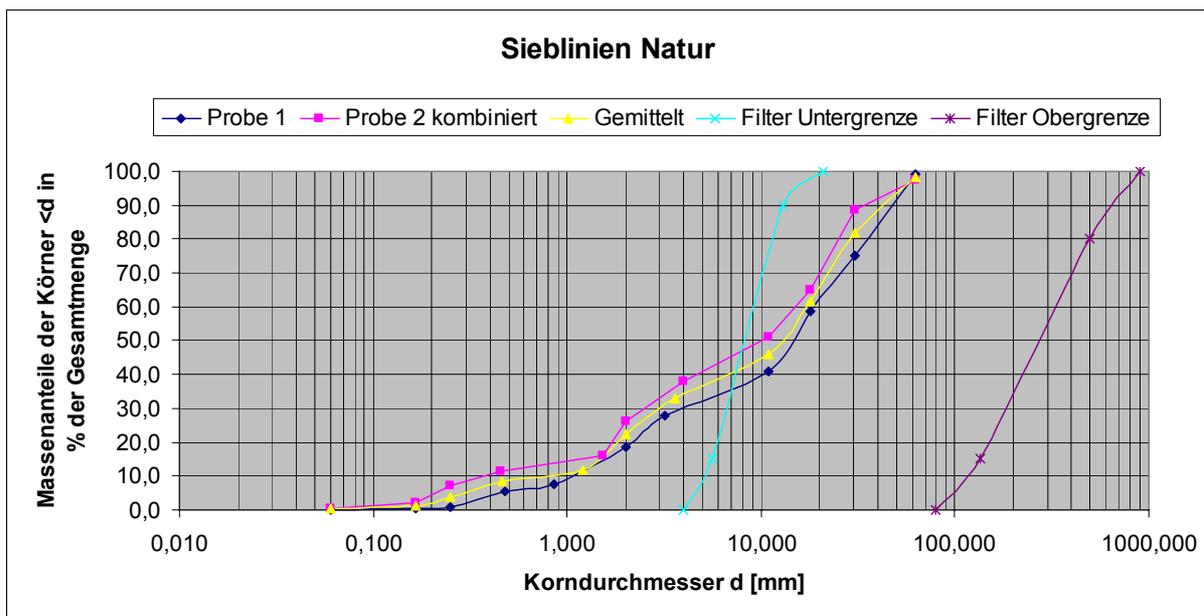
Abb. 3.2: Filtergrenzen nach den Filterregeln nach Terzaghi.

Die Filter für die Modelle wurden nach den Filterregeln nach Terzaghi ermittelt.

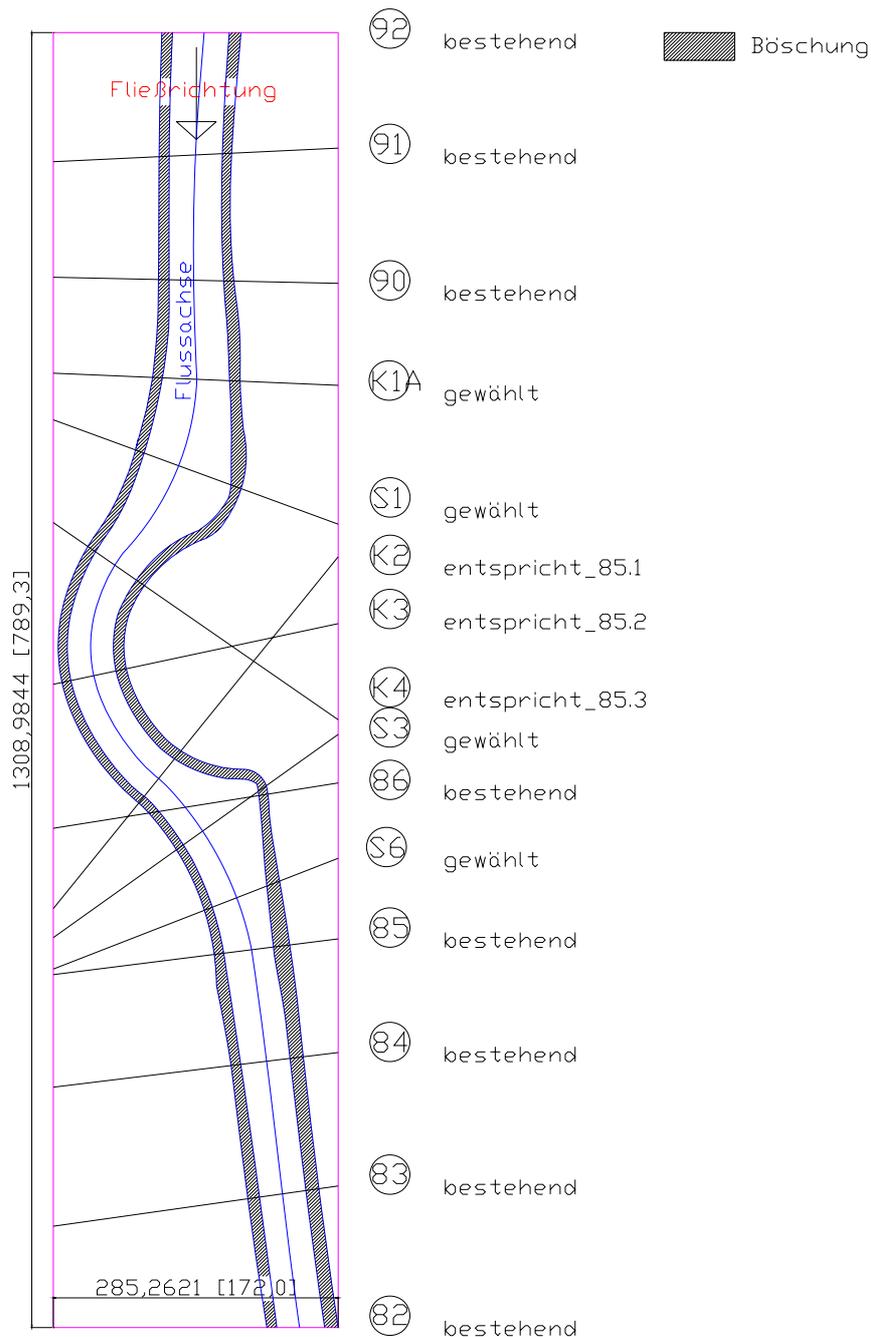
Abb. 6.3: Grundriss mit Profilen. 92,...,82 Bezeichnung der Profile.

Abb. 6.3 zeigt den Fluss mit Fließrichtung im Grundriss. Weiters wird die Lage der Profile verdeutlicht.

Bei beiden Maßzahlen ist die erste Zahl die "Naturzahl" in m (z.B.: 285,2621m in der Natur) und die zweite Zahl die "Modellzahl" in cm. Sie wurde mit Hilfe des Modellmaßstabes λ ermittelt.

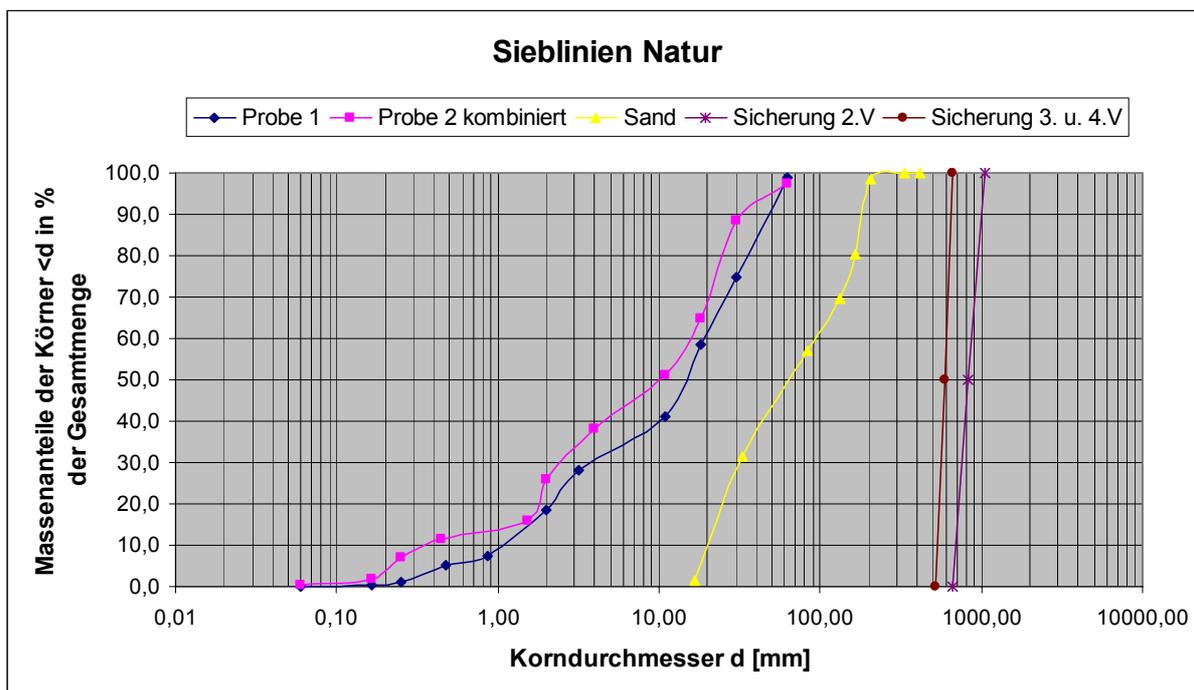
Abb. 6.4: Siebanalyse (M 1:165,85).

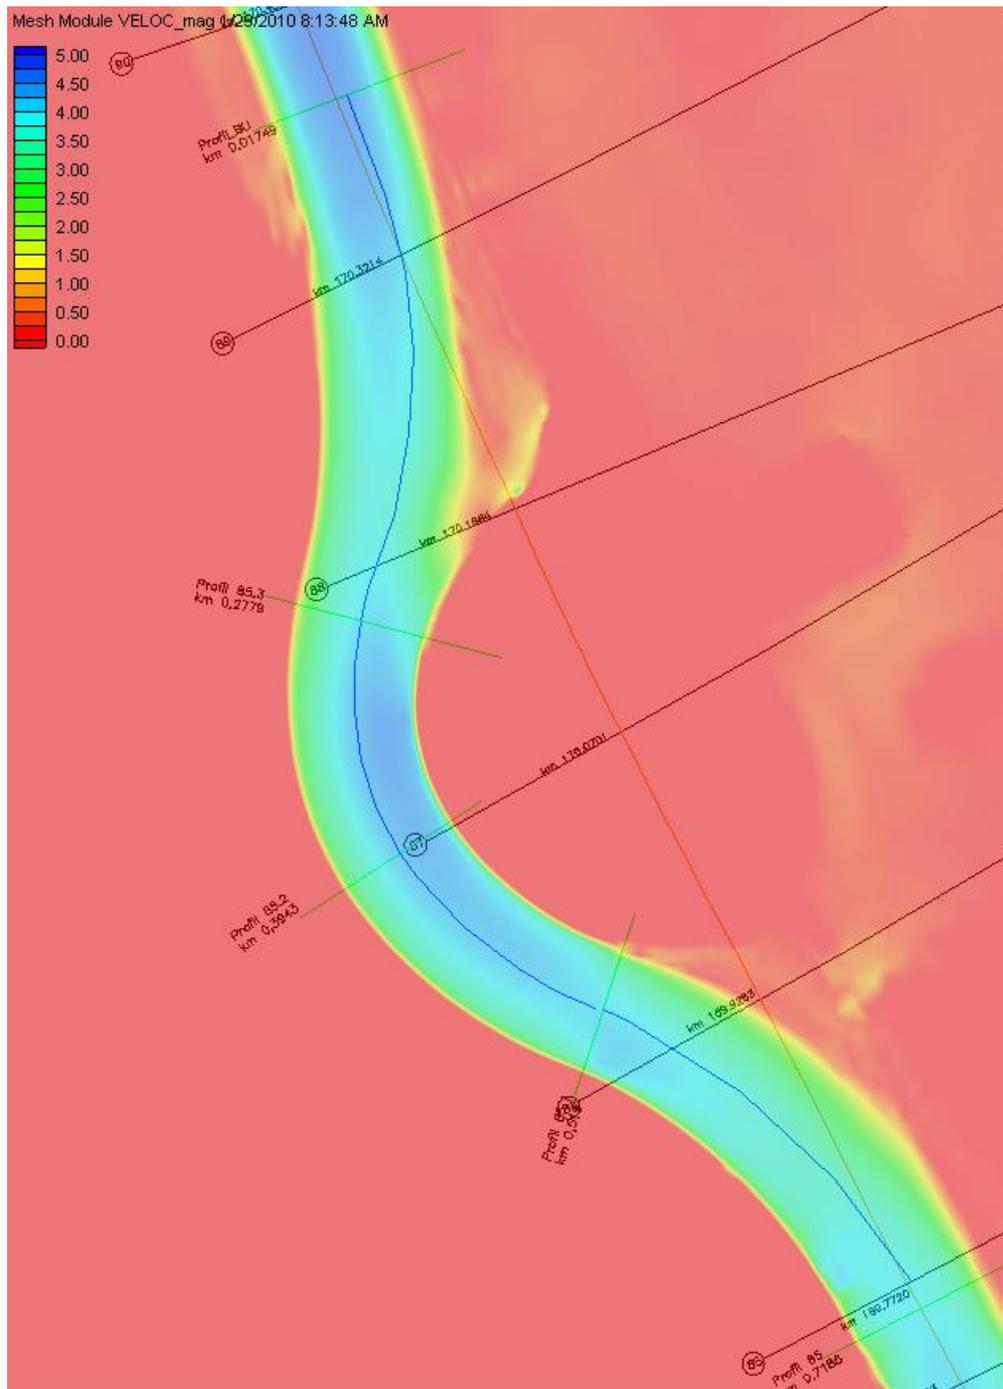
Abb. 6.6: Geschwindigkeiten [m/s] bei HQ30 und $k_{st} = 38\text{m}^{1/3}/\text{s}$ im Bereich der Baustellenumleitung. [3]

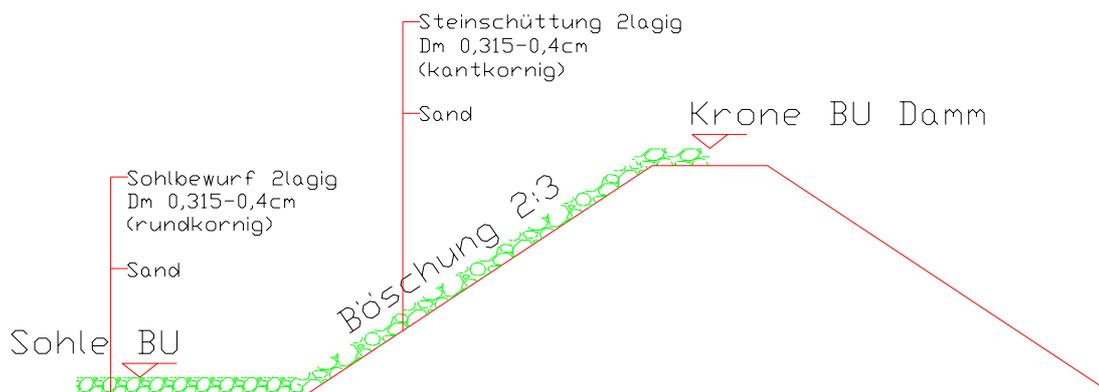
Abb. 6.8: 3. Versuch. Schnitt durch Damm und Sohle der BU.

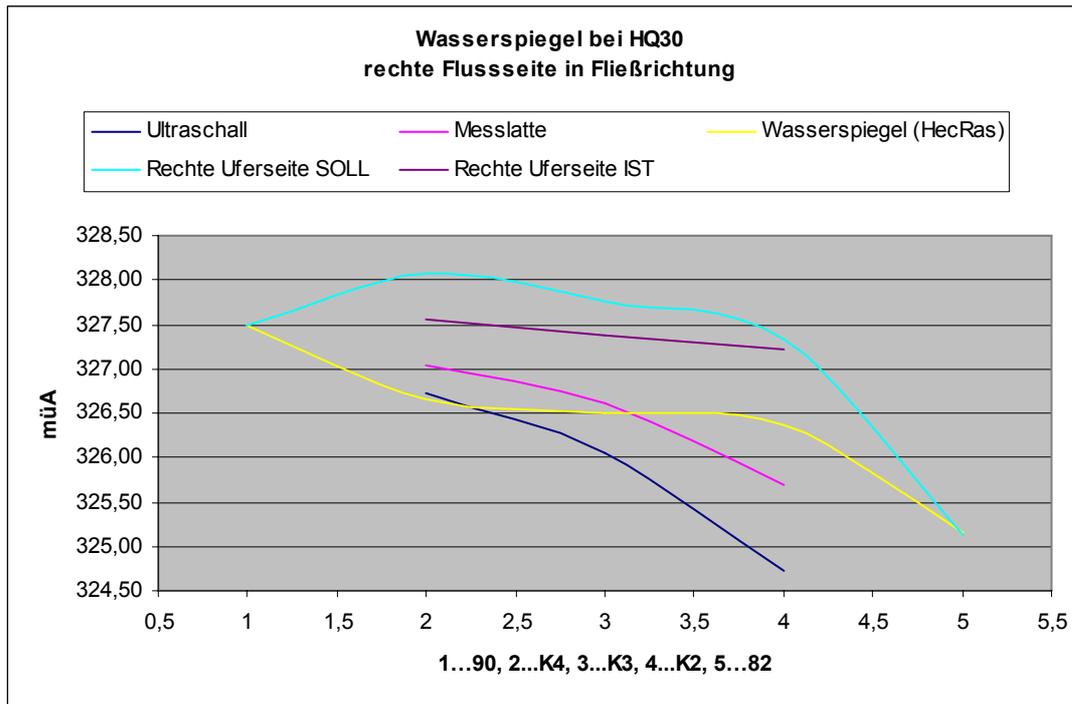
Abb. 6.9: 3. Versuch. Wasserspiegellage bei HQ30 an der rechten Flussseite in Fließrichtung.

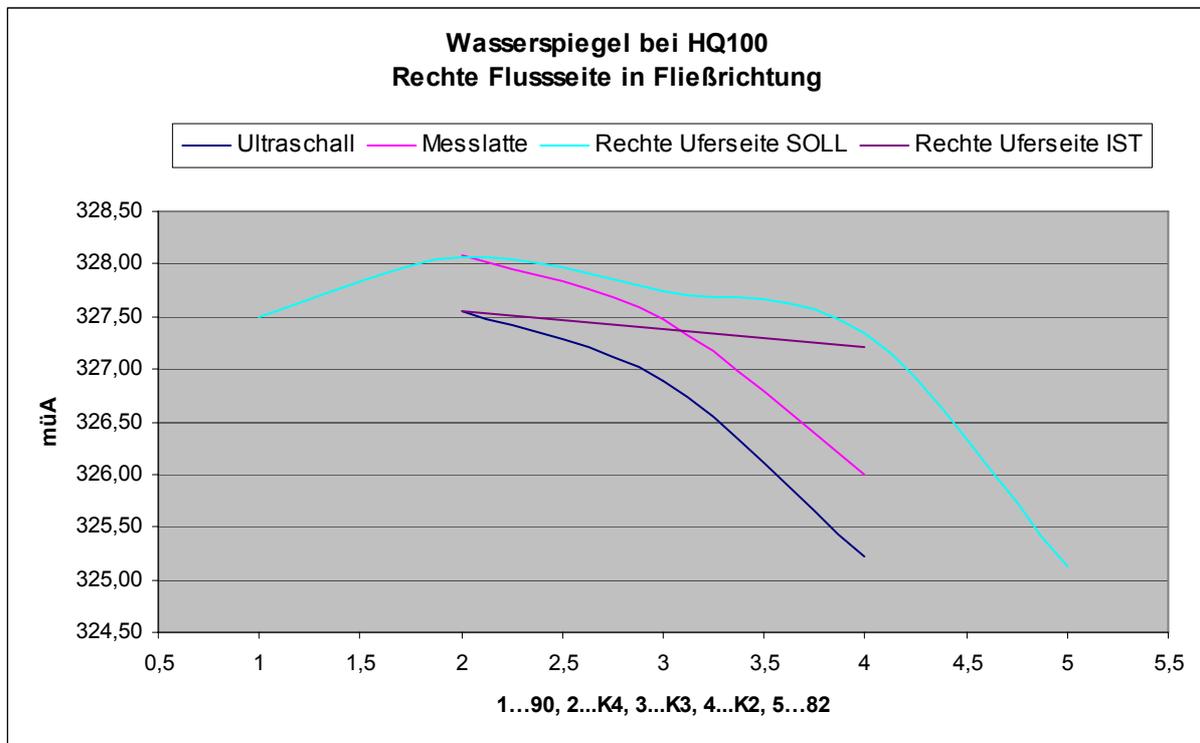
Die Uferbereiche waren mittlerweile überschwemmt, was auch das Diagramm zeigt.

Abb. 6.10: 3. Versuch. Wasserspiegellage der rechten Flussseite in Fließrichtung bei HQ100.

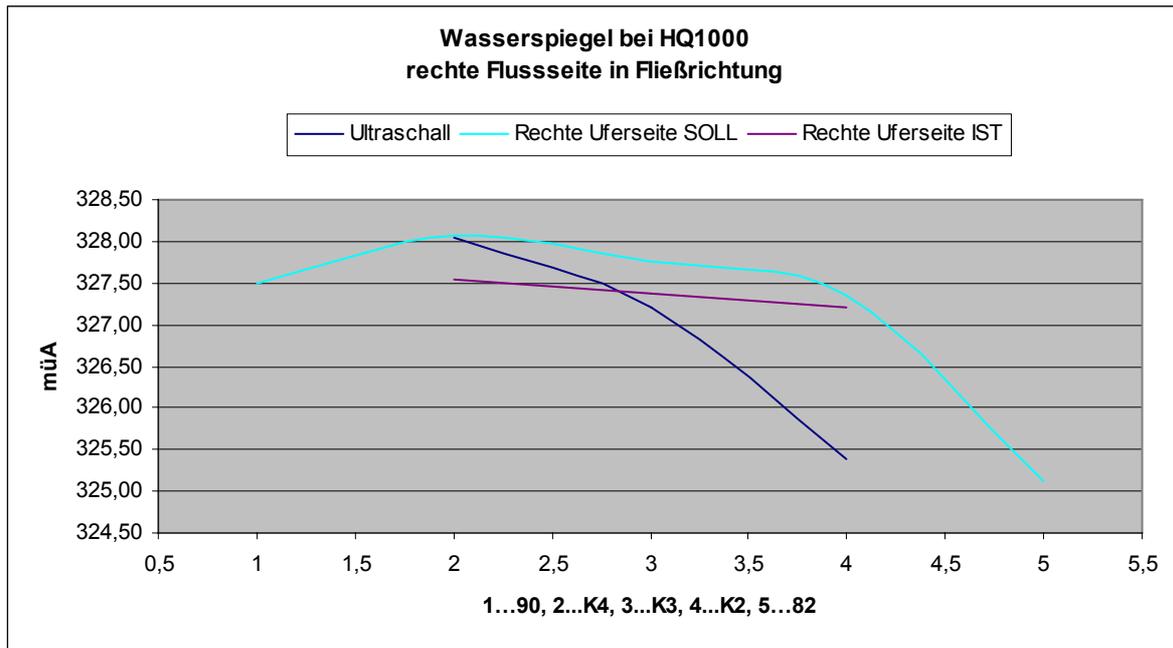
Abb. 6.11: 3. Versuch. Wasserspiegellage der rechten Flussseite in Fließrichtung bei HQ1000.

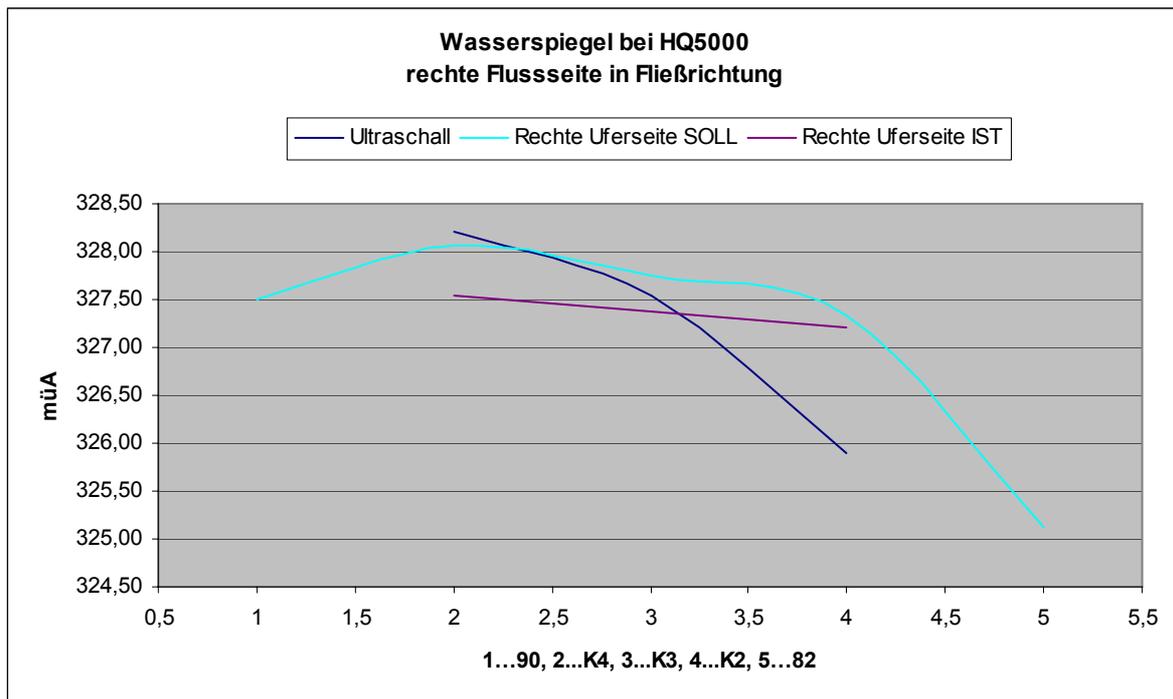
Abb. 6.12: 3. Versuch. Wasserspiegellage der rechten Flussseite in Fließrichtung bei HQ5000.

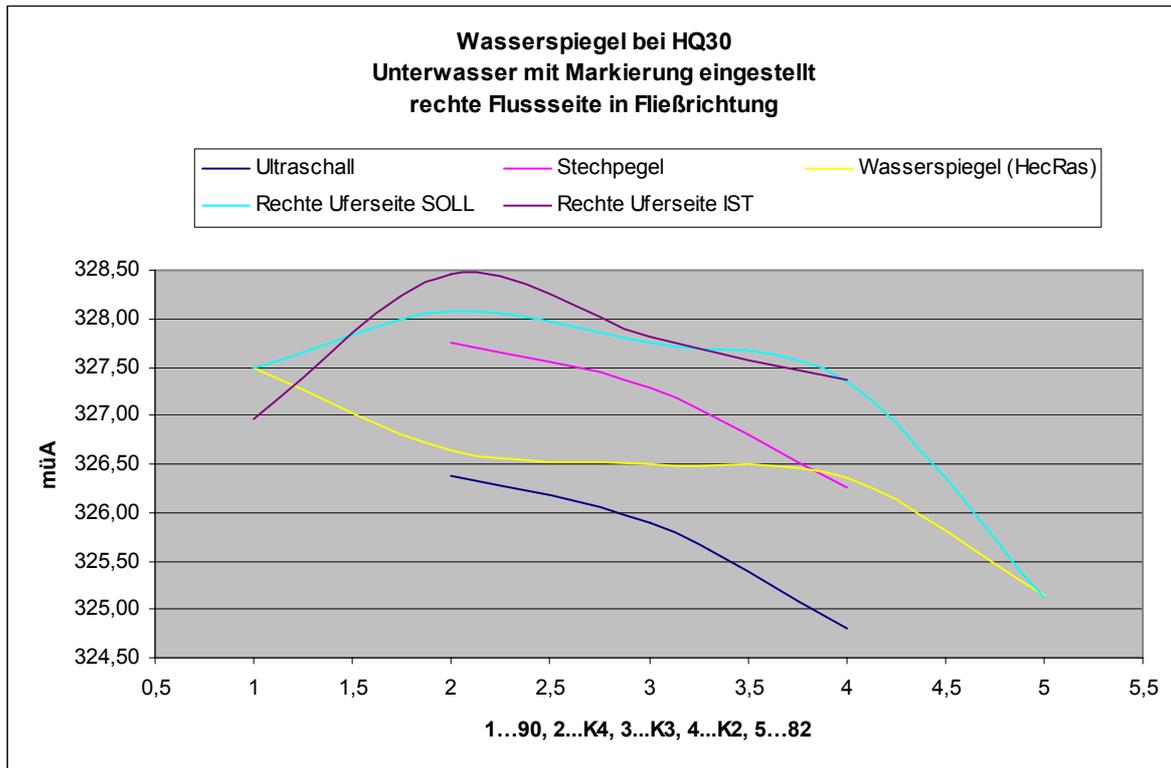
Abb. 6.13: 4. Versuch. Wasserspiegellage der rechten Flussseite in Fließrichtung bei HQ30.

Weil das Modell an den beschädigten Stellen nur ausgebessert und nicht exakt nachgebaut wurde, war es unmöglich die gleichen Messwerte wie zuvor zu erhalten. Der Maßstab war mit M 1:165,85 sehr klein gewählt. Gibt es im Modell einen Unterschied in den Messergebnissen von zum Beispiel 2mm beträgt das auf die Natur umgerechnet 330mm (= 0,33m)!

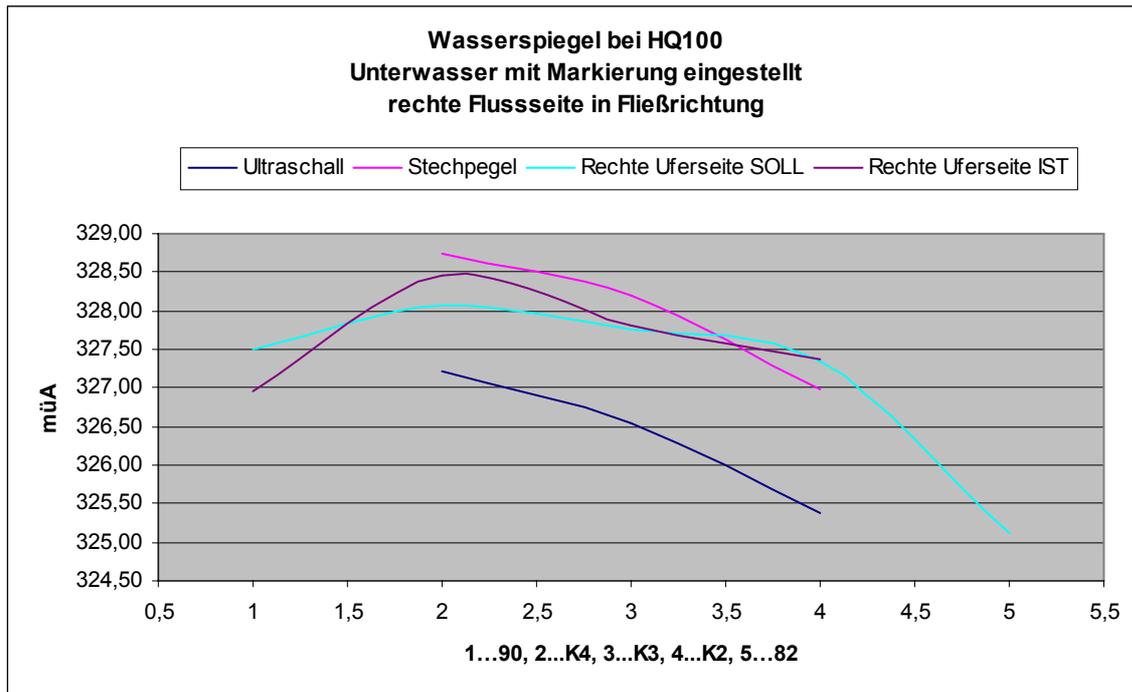
Abb. 6.14: 4. Versuch. Wasserspiegellage der rechten Flussseite in Fließrichtung bei HQ100.

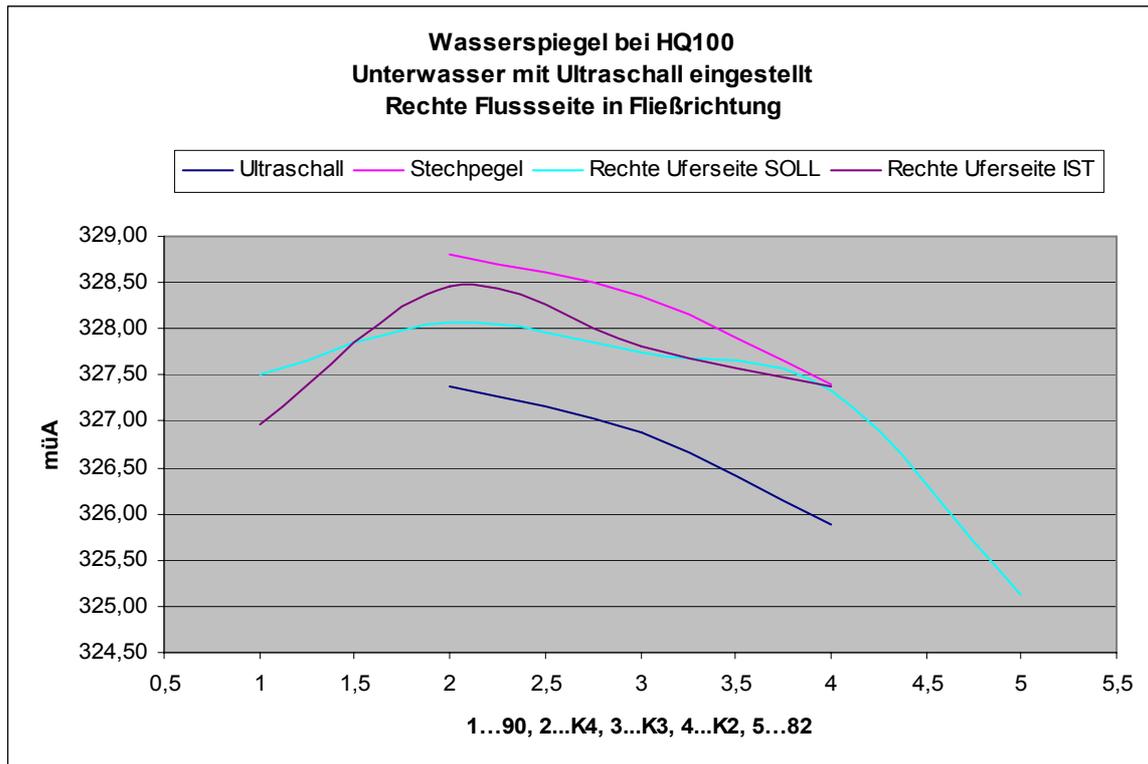
Abb. 6.15: 4. Versuch. Wasserspiegellage der rechten Flusseite in Fließrichtung bei HQ100.

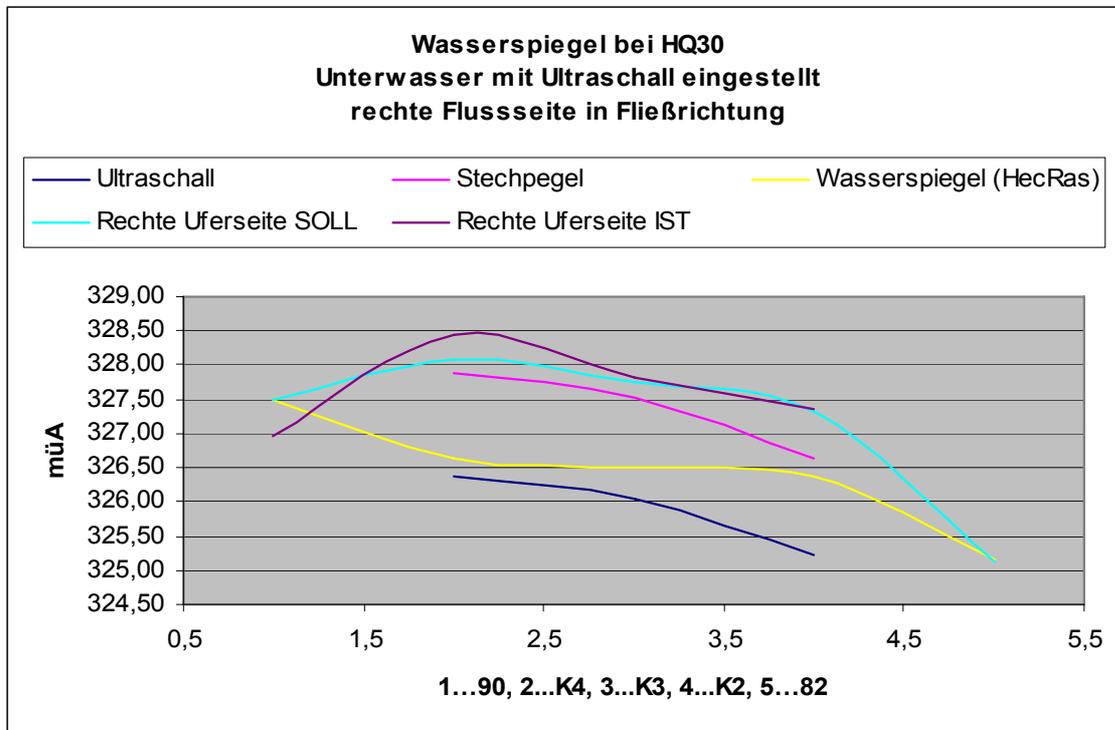
Abb. 6.16: 4. Versuch. Wasserspiegellage der rechten Flussseite in Fließrichtung bei HQ30.

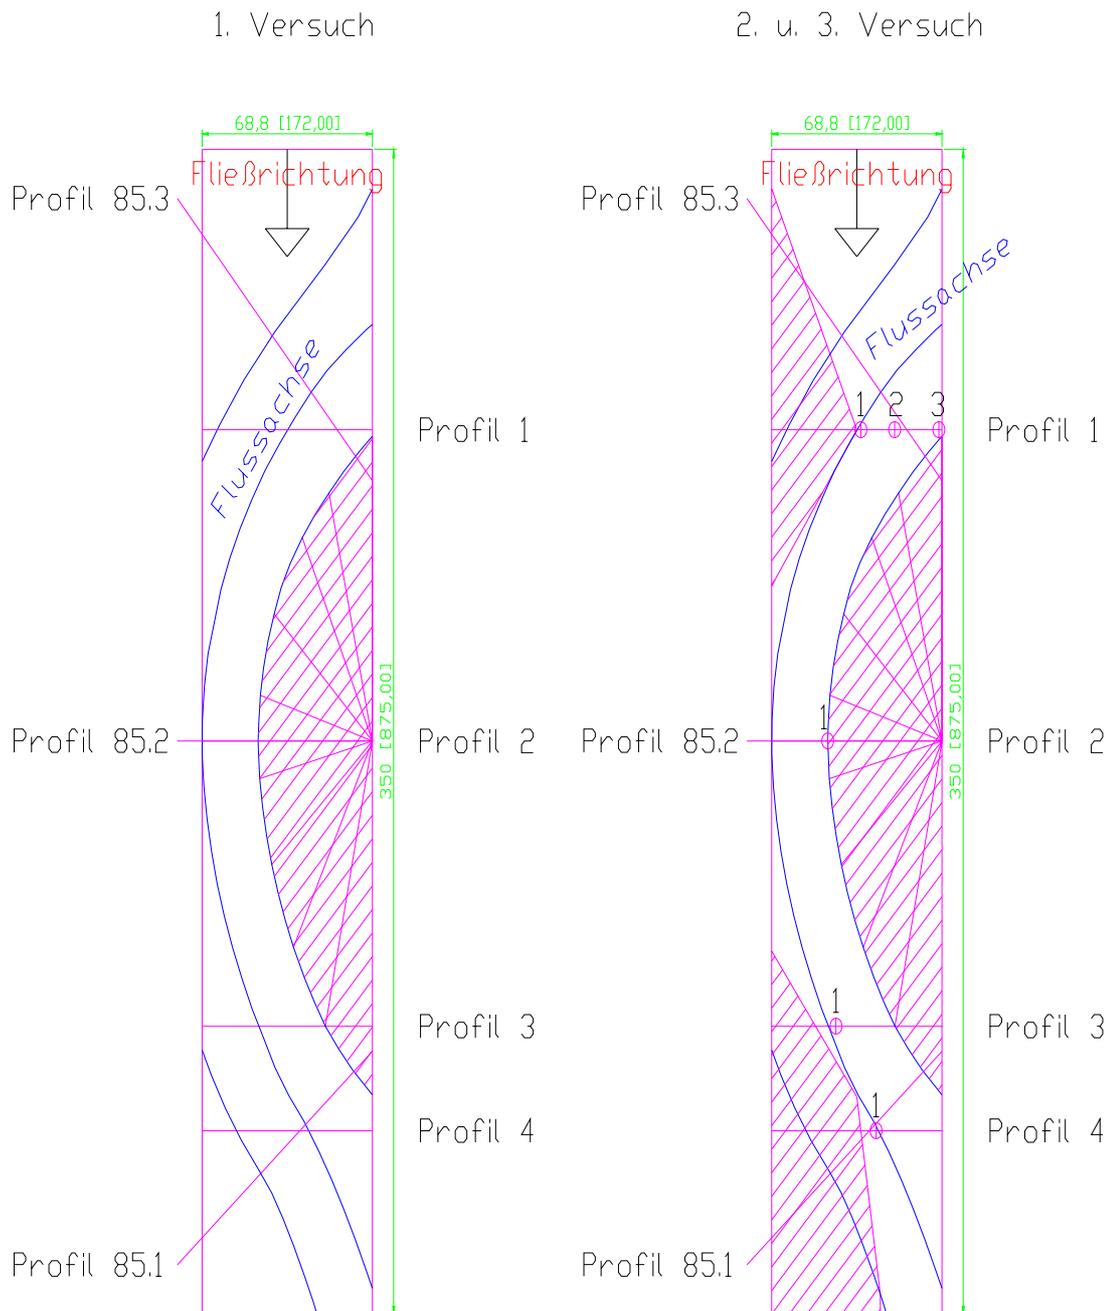
Abb. 6.20: Grundriss mit Profilen für den 1. bzw. den 2. und 3. Versuch.

Die Grundrisse geben einen Überblick über die Modelle. Die mittlere blaue Linie stellt die Flussachse dar und die beiden äußeren blauen Linien den Böschungsverlauf am Fußpunkt. Die schraffierten Bereiche zeigen Böschungen.

In den Punkten der Profile 1 – 4 wurden Messungen durchgeführt.

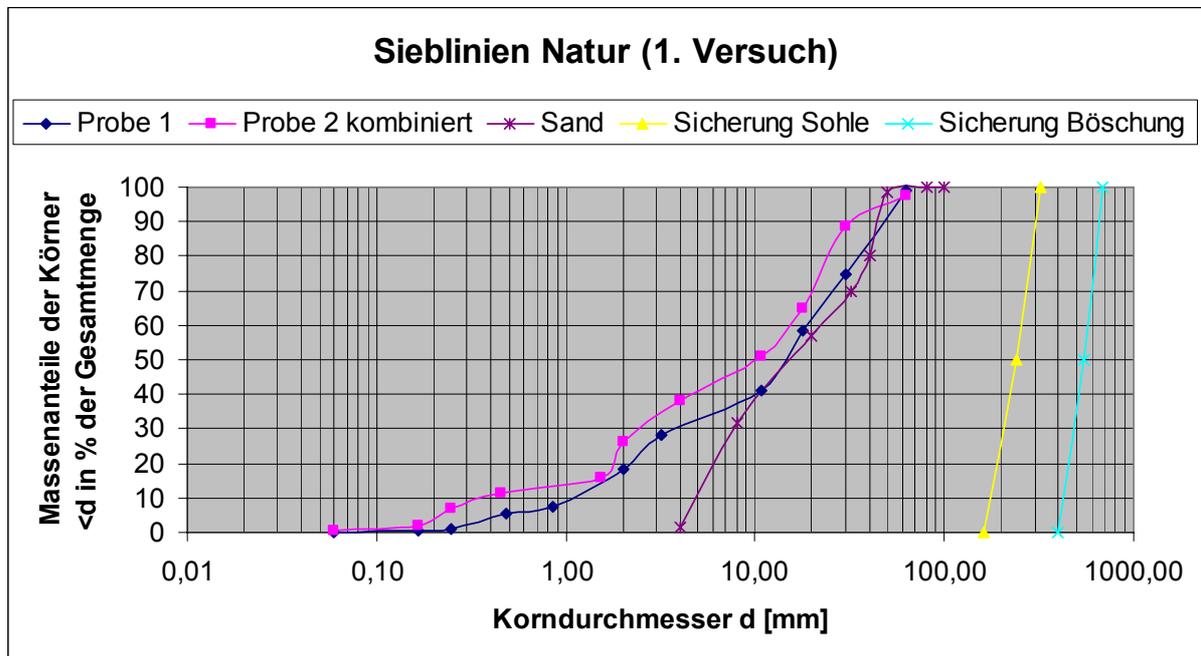
Abb. 6.21: Siebanalyse 1. Versuch (M 1:40).

Die verwendeten Sieblinien wurden mit dem Froude'schen Gesetz vom Modell auf die Natur umgerechnet.

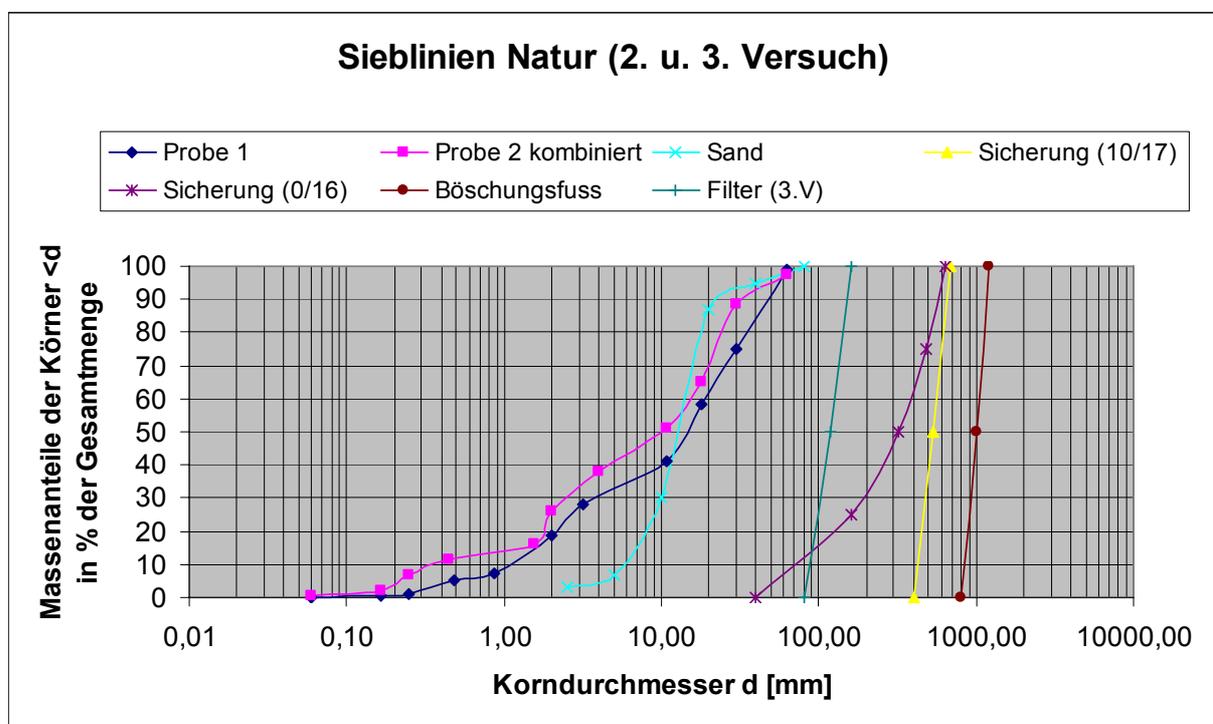
Abb. 6.22: Siebanalyse. 2. versuch (M 1:40).

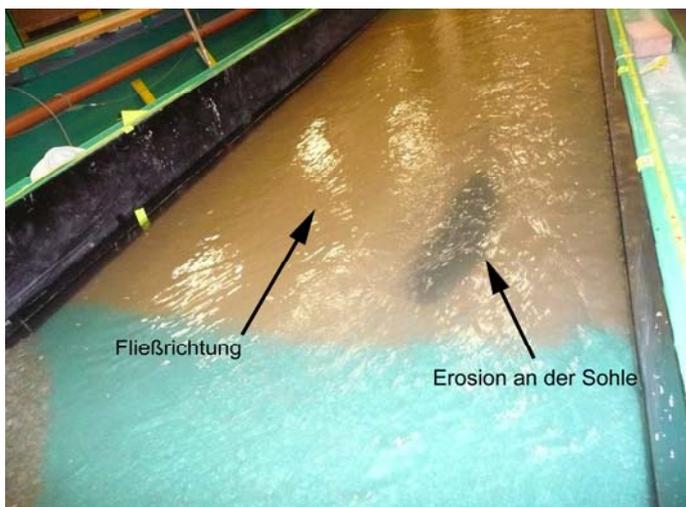
Foto 6.74: 1. Versuch. Teilschnittmodell. Erosion an der Sohle im Auslaufbereich der BU bei 55,0l/s.

Als der Durchfluss auf 55,0l/s gesteigert wurde, begann die Sohle zu erodieren. Die Böschungssicherung wies auch bei diesem Durchfluss keine Schäden auf.

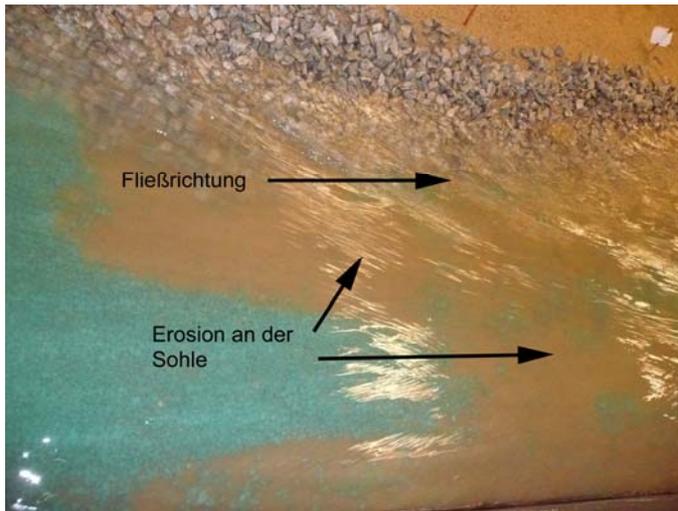
Foto 6.75: 1. Versuch. Teilschnittmodell. Erosion an der Sohle in der BU bei 55,0l/s.

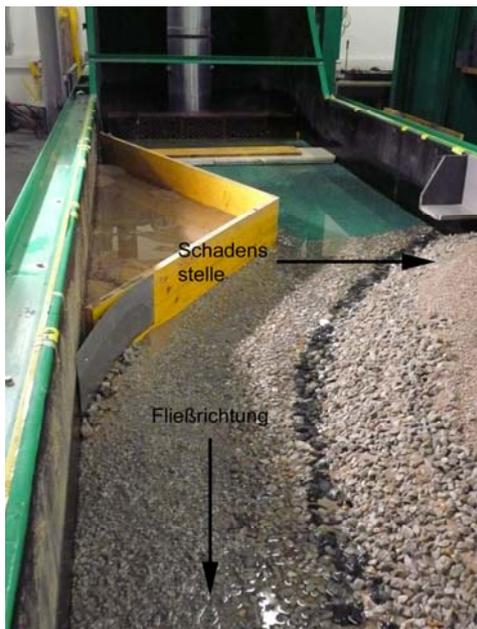
Foto 6.80: 2. Versuch. Teilschnittmodell. Nachher. Einlauf BU mit Schadensstelle.

Die versuchsbedingte Schadensstelle im Einlaufbereich (s. Foto 6.80) der Baumleitung entstand durch den stark schwankenden Wasserspiegel. Dieser verursachte eine Art „Wellenbildung“ im Wasserspiegelwechselbereich, die die Böschung in diesem Bereich zerstörte. Würde die Böschung erhöht werden, könnte der Schaden vermieden werden (vgl. 3. Versuch (M 1:40)).

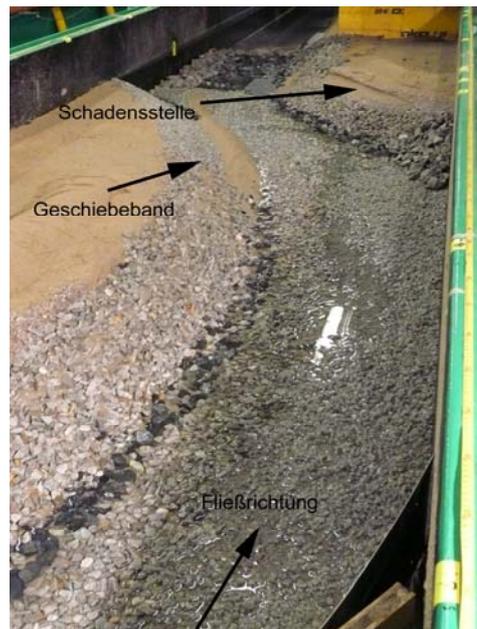
Foto 6.81: 2. Versuch. Teilschnittmodell. Nachher. Auslauf BU mit Geschiebeband und Schadensstelle.

Die Schadensstelle am „Anprallufer beim Auslauf“ (s. Foto 6.81) entstand, als der Durchfluss bei 2,0‰ Neigung auf ca. 57l/s (zwischen HQ30 und HQ100) gesteigert wurde. Die Böschung wurde in einigen Bereichen, die nicht ausreichend gesichert waren, überschwemmt. Die Folge war eine Zerstörung der Böschung was zum Abbruch des Versuchs führte.

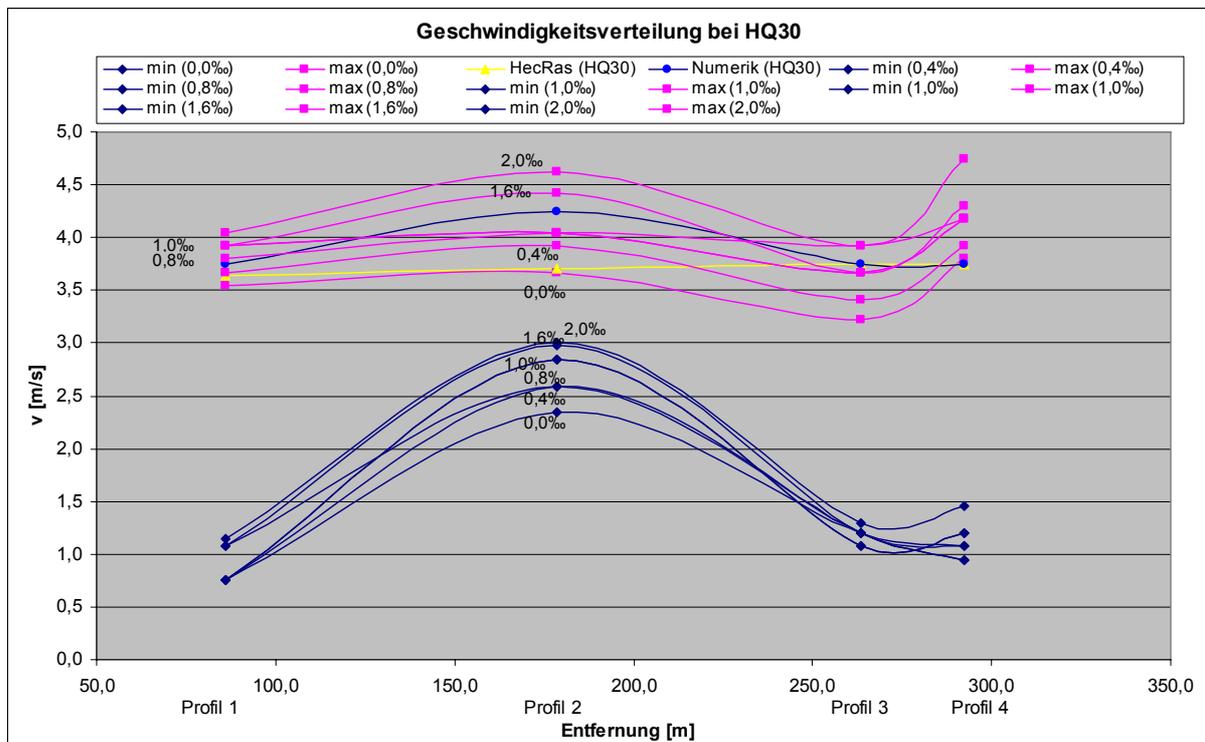
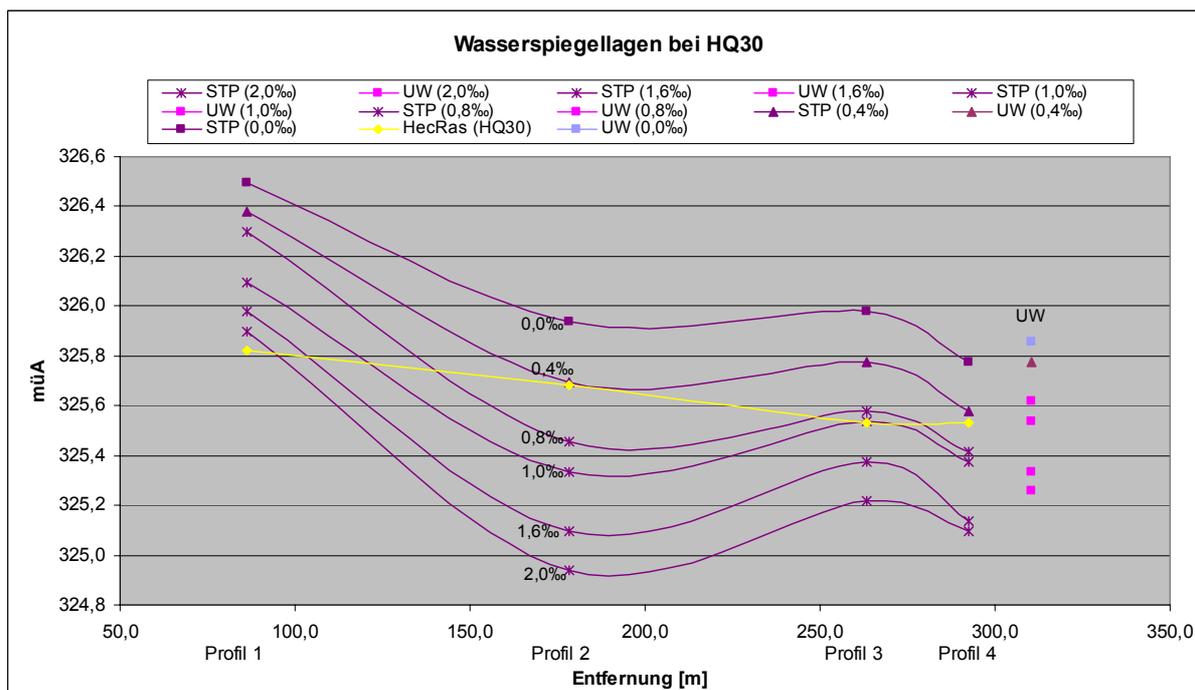
Abb. 6.24: 2. Versuch. Teilschnittmodell. Geschwindigkeitsverteilung und Wasserspiegellagen bei HQ30 und unterschiedlichen Gefällen.

Bei der numerischen Berechnung wurde für die Baumleitung ein Gefälle von 2,0‰ angenommen.

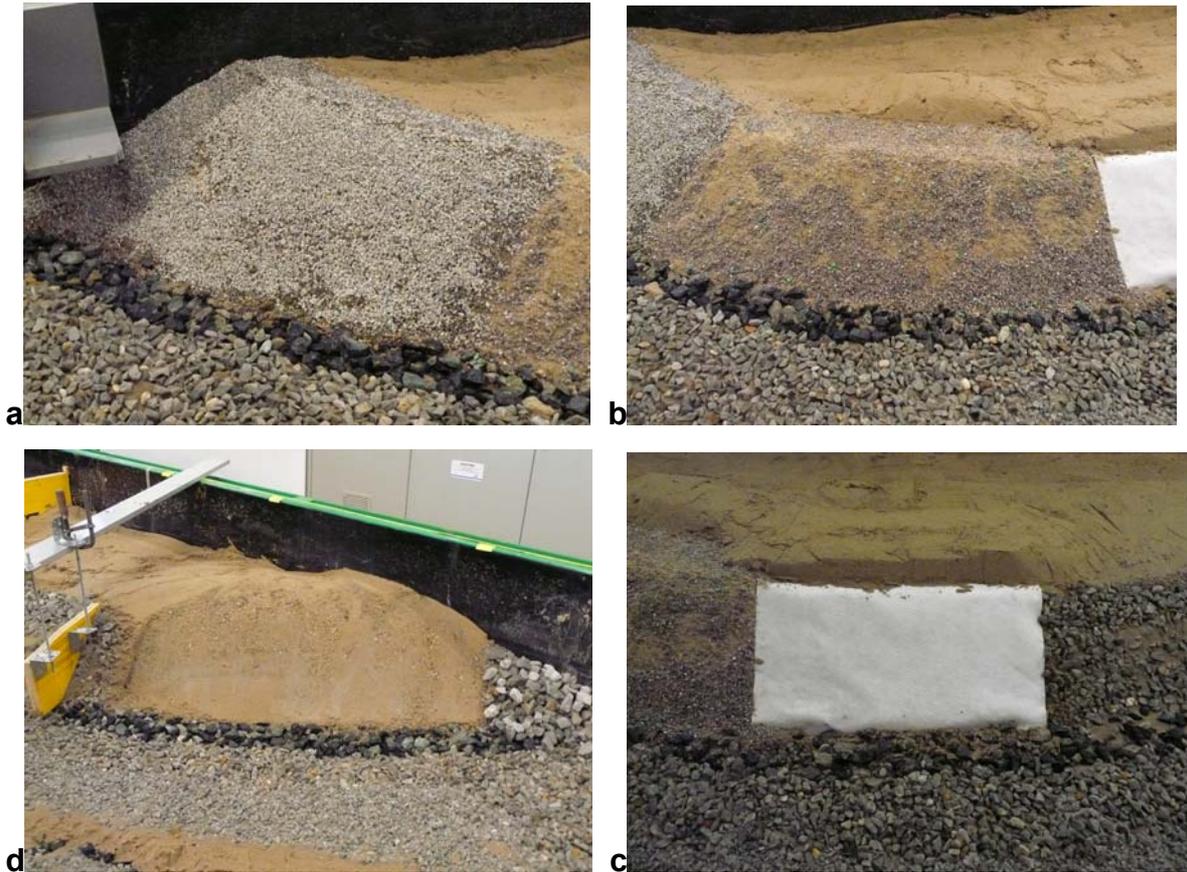
Foto 6.95: 3. Versuch. Teilschnittmodell. Detail: 3 verschiedene Filterschichten und eine mit Zement verstärkte Böschung. Beginnend links oben mit a.

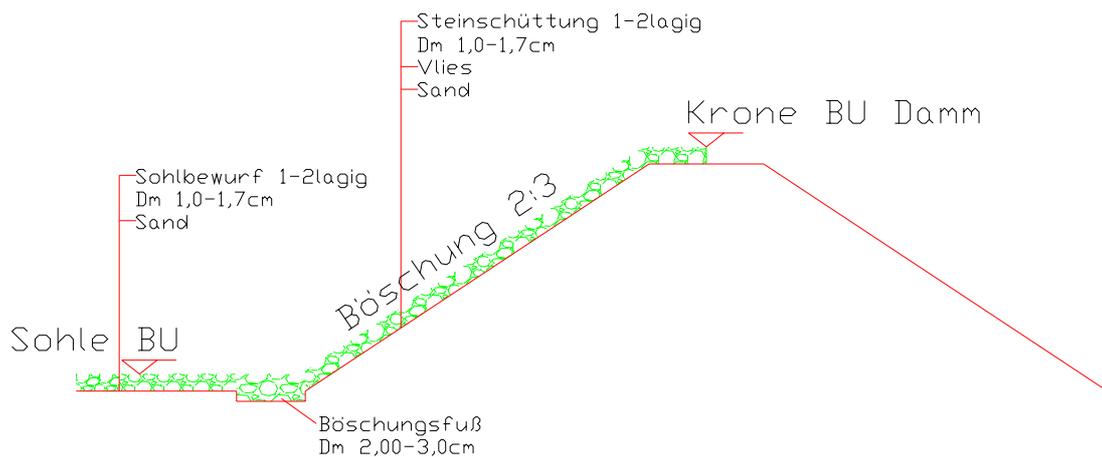
Abb. 6.25: 3. Versuch. Teilschnittmodell. Schnitt durch Damm und Sohle BU.

Die Böschungen am Anfang der beiden Anprallufer wurden erhöht, um die Zerstörung durch die Wellen zu verhindern.

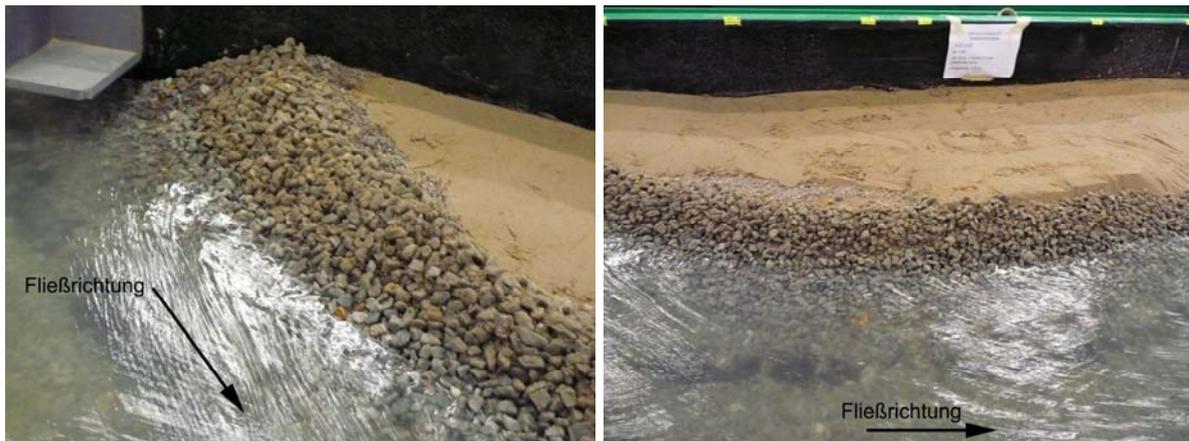
Foto 6.96: 3. Versuch. Teilschnittmodell. Neigung 2,0‰ und HQ30/2. Böschung mit 3 verschiedenen Filterschichten.
