MASTER'S THESIS

MODELLUNTERSUCHUNG ZUR STABILITÄT VON DECKWERKEN AN SOHLE UND BÖSCHUNG FÜR DIE BAUUMLEITUNG KW GÖSSENDORF – MUR IN EINER MODELLFAMILIE

Institut für Wasserbau und Ingenieurhydrologie – Abteilung Wasserbau
eingereicht an der Technischen Universität Wien
Fakultät für Bauingenieurwesen

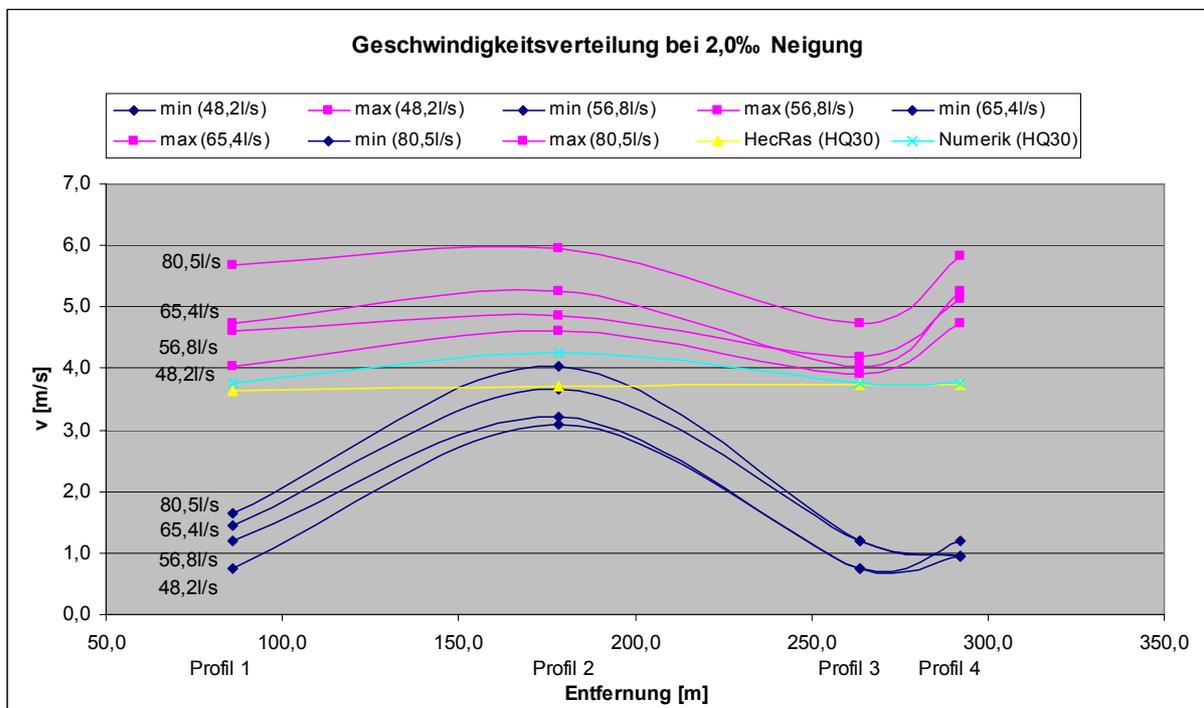
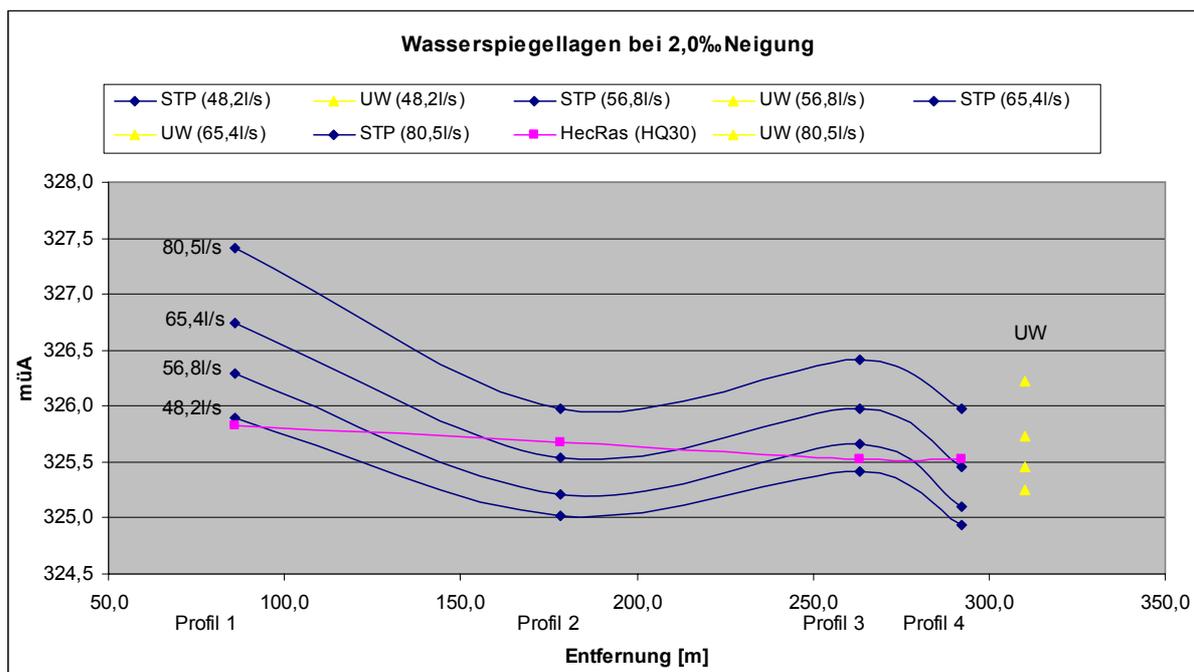
Abb. 6.26: 3. Versuch. Teilschnittmodell. Geschwindigkeitsverteilung und Wasserspiegellagen bei 2,0‰ Neigung und unterschiedlichem Durchfluss.

Sowohl die HEC-RAS Berechnung als auch die Numerik beziehen sich auf HQ30.

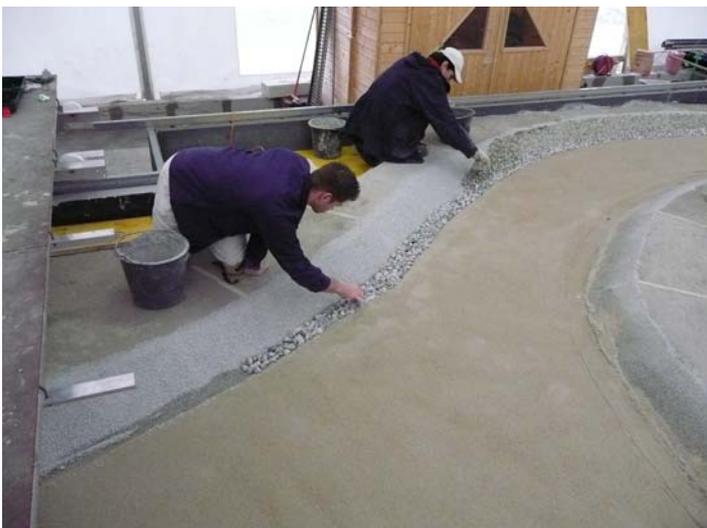
Foto 6.112: Herstellen des Böschungsfußes und der Böschungssicherung in der Baumleitung.

Die Böschungssicherung im Einlaufbereich wurde direkt auf die Betonschicht geschüttet.

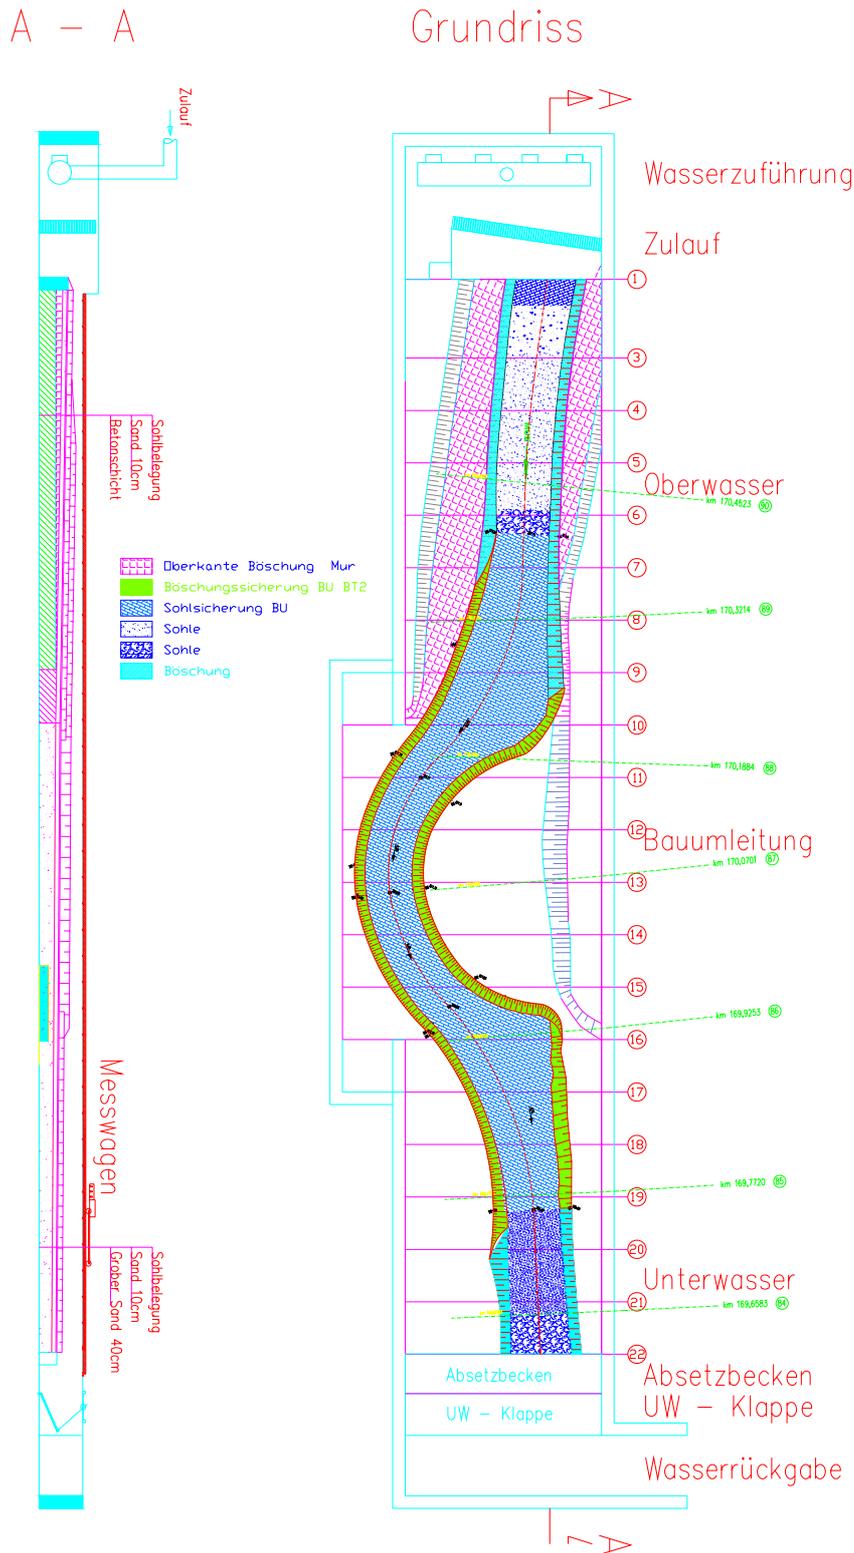
Abb. 6.28: Modell: Grundriss und Schnitt A-A der Baumleitung Gössendorf.

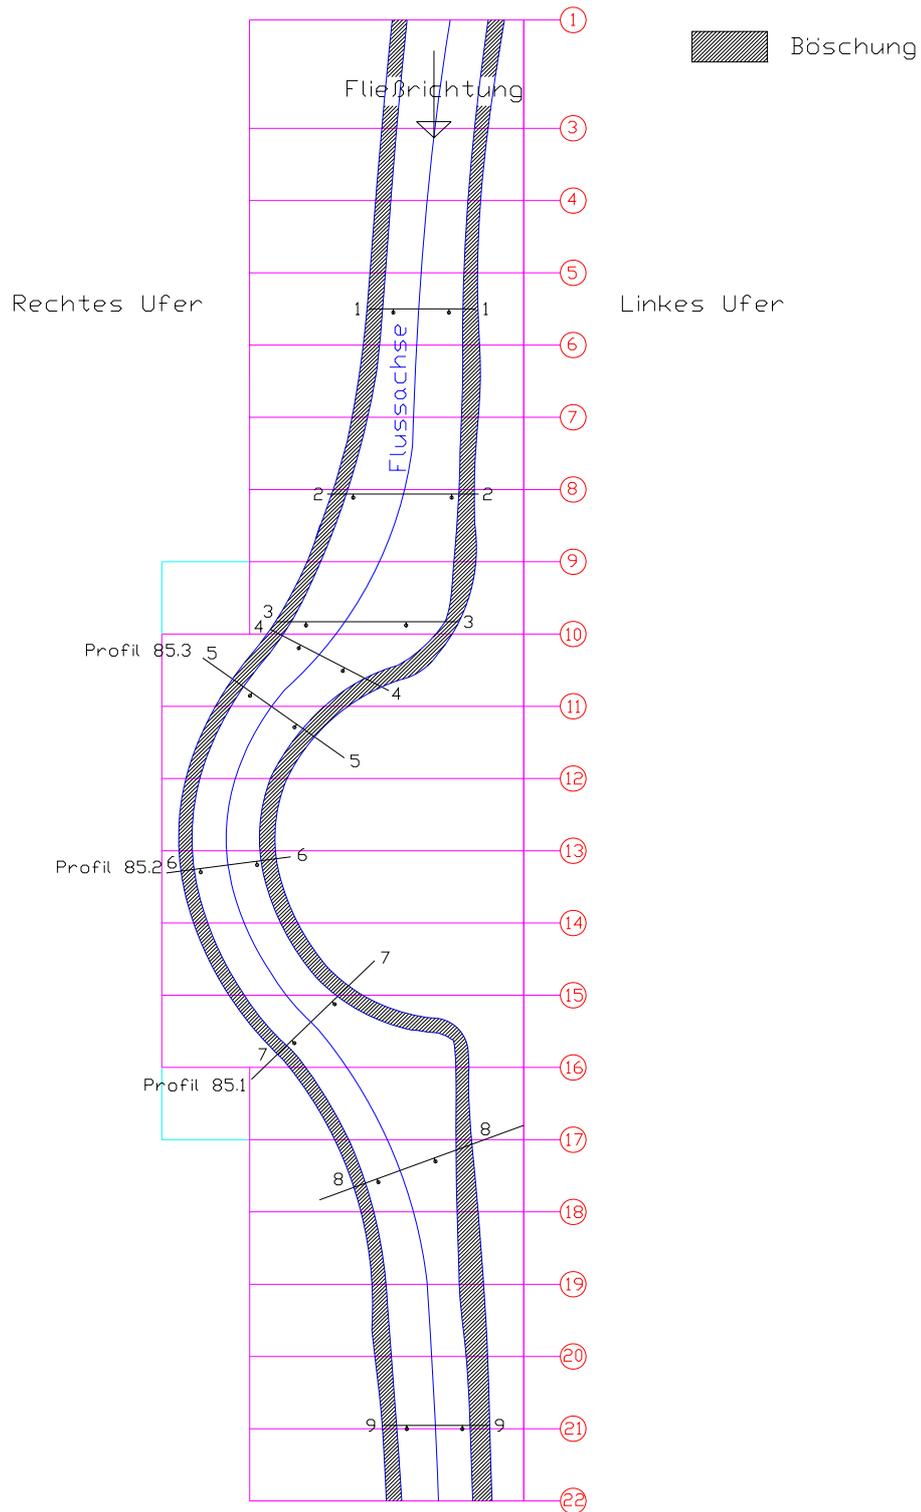
Abb. 6.29: Messpunkte.

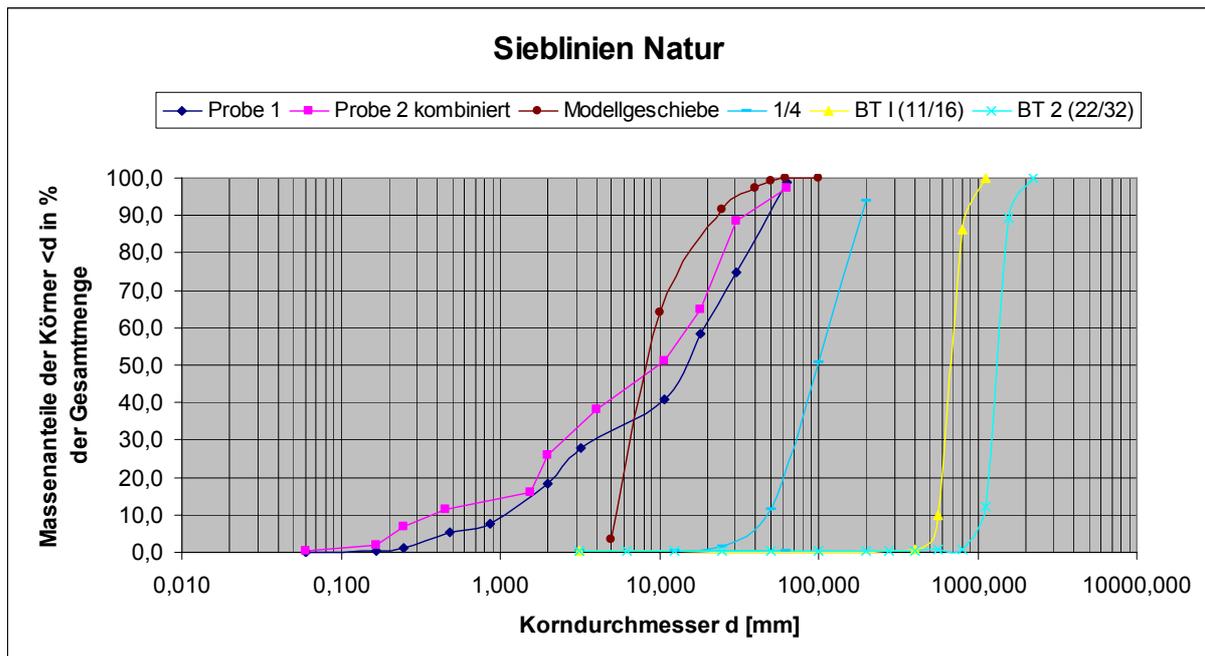
Abb. 6.30: Siebanalyse (M 1:50).

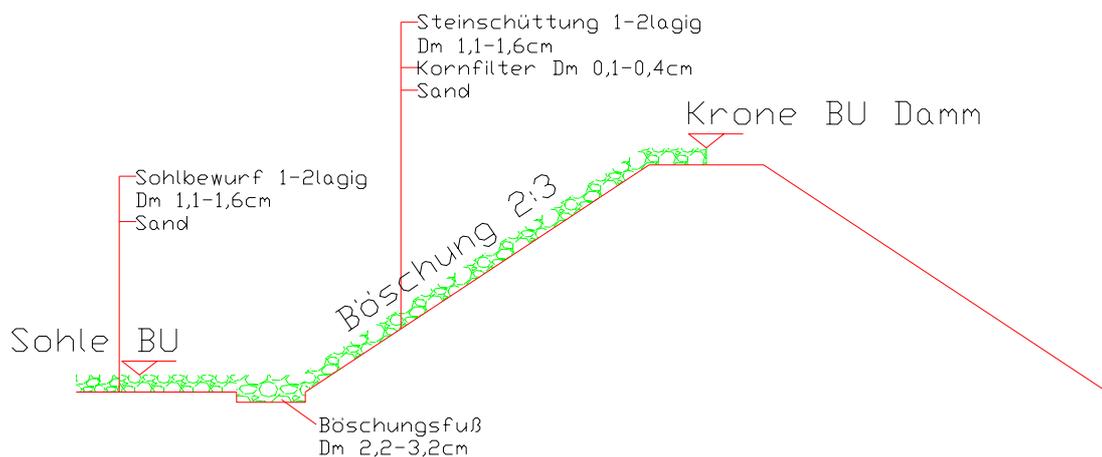
Abb. 6.31: 1. Versuch. Vollmodell. Schnitt durch Damm und Sohle BU.

Für die Sohlsicherung und die Böschungssicherung BT I in der Baumleitung des Modells wurde ein Steindurchmesser 1,1 – 1,6cm gewählt. Das entspricht in der Natur einem Steindurchmesser von 0,55 – 0,80m. Der Durchmesser des Böschungsfußes für das Modell betrug 2,2 – 3,2cm (Natur: 1,1 – 1,6m).

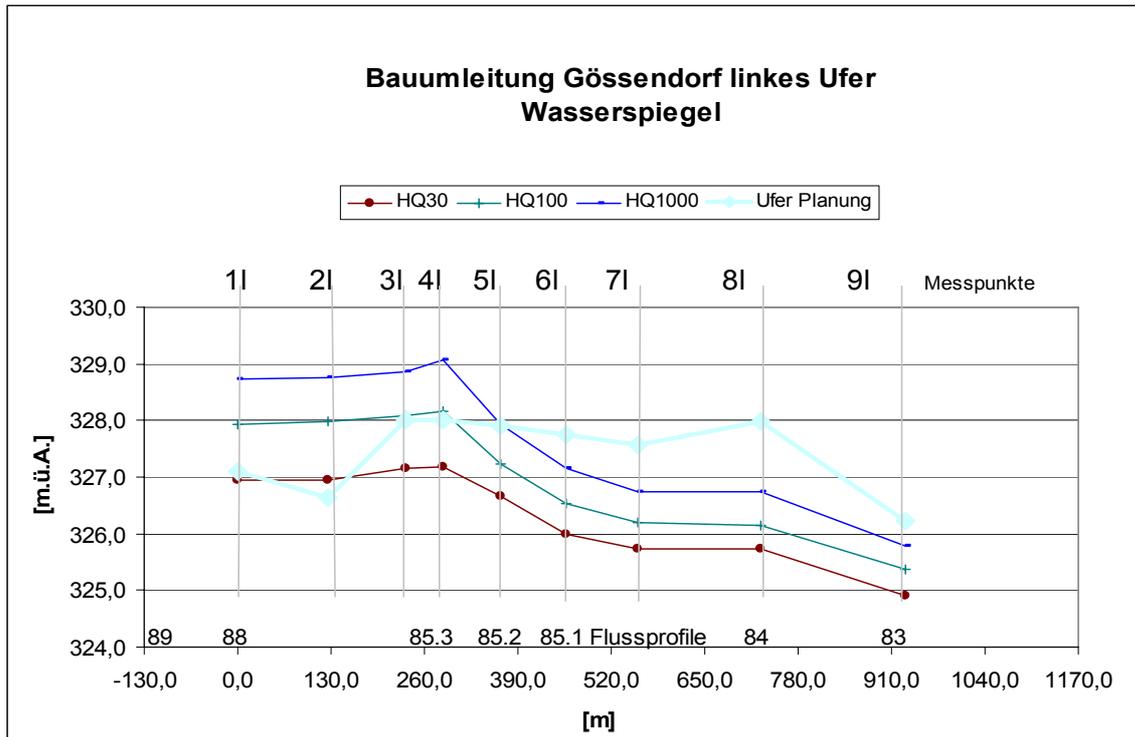
Abb. 6.32: 1. Versuch. Vollmodell. Wasserspiegellagen linkes Ufer bei unterschiedlichen Durchflüssen.

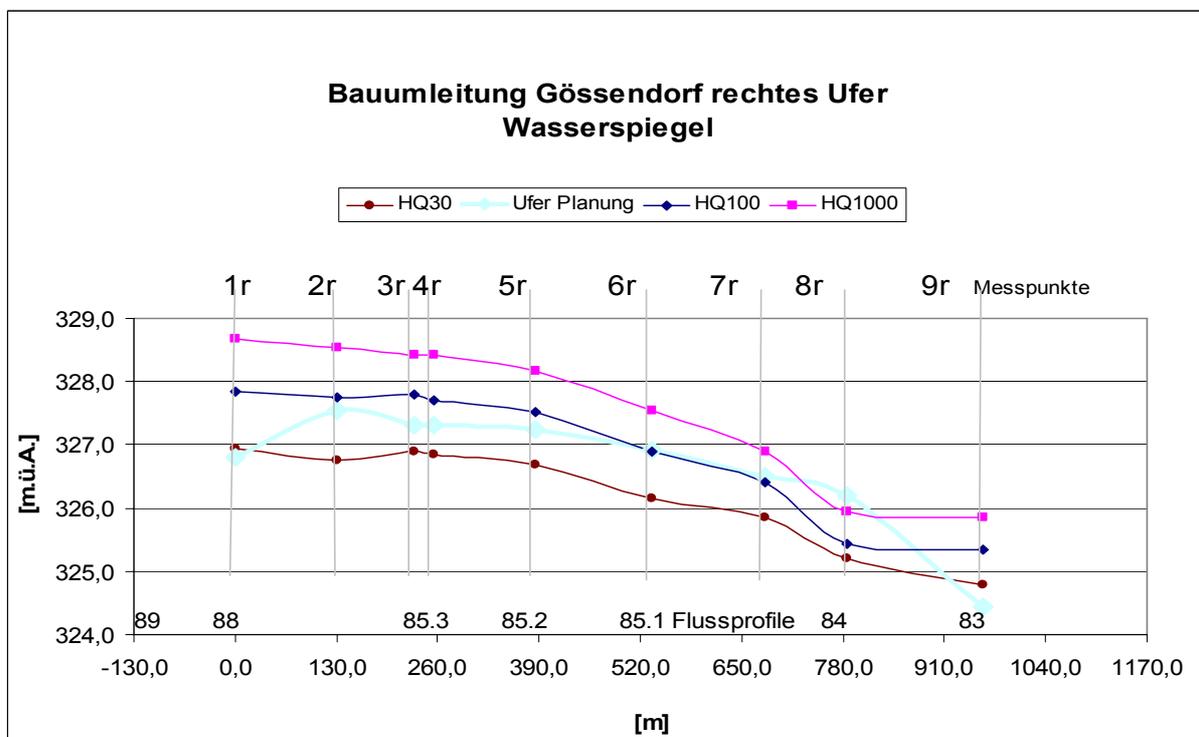
Abb. 6.33: 1. Versuch. Vollmodell. Wasserspiegellagen rechtes Ufer bei unterschiedlichen Durchflüssen.

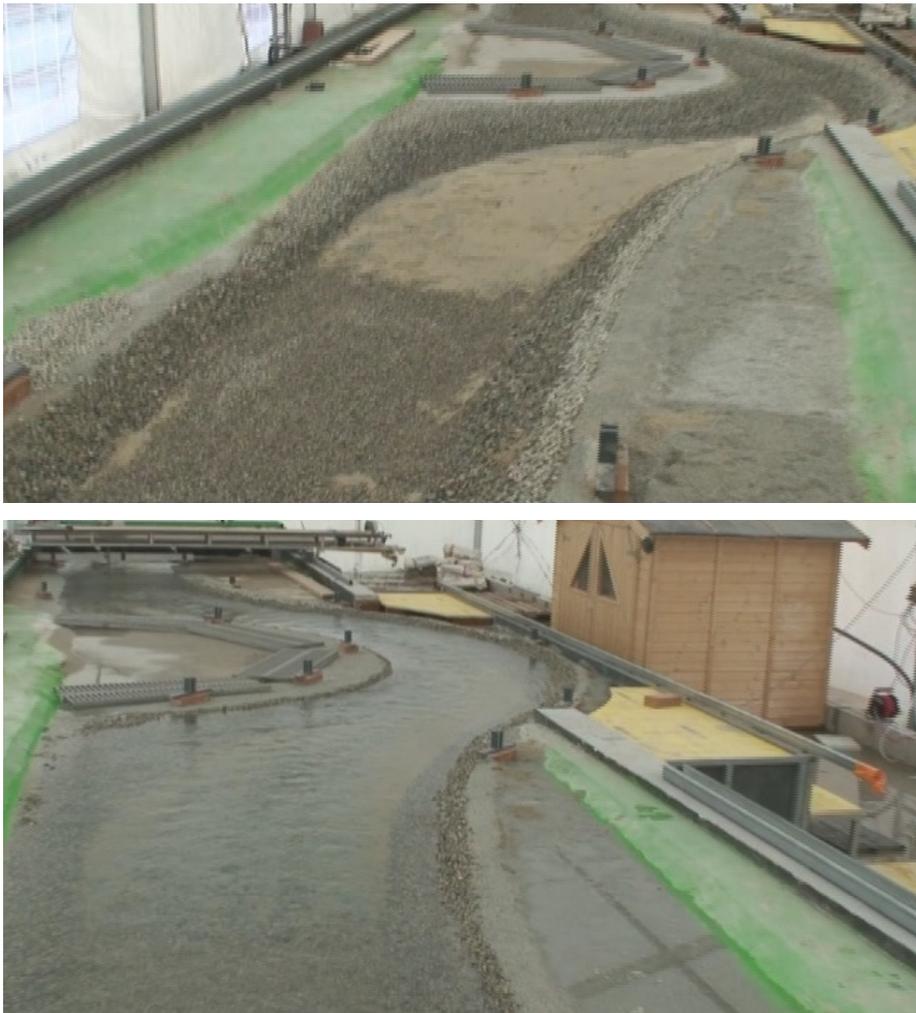
Foto 6.133: Vollmodell. Dammerhöhung bei HQ100. [2]

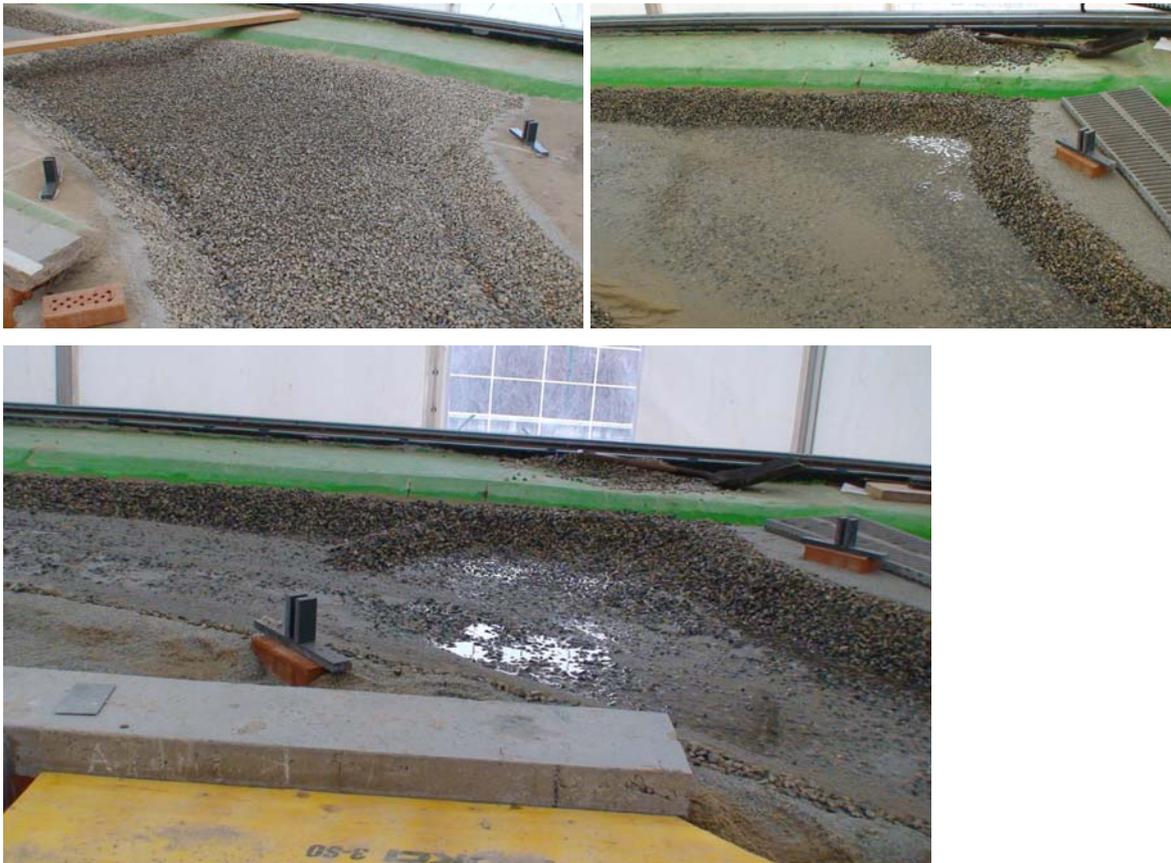
Foto 6.134: Vollmodell. Varianten: Ausrundung, direkte Anströmung und Buhne. [2]
