Bruch- und Selbstheilungsverhalten von Schichtverbunden aus bituminöser Abdichtungsbahn und Betonoberfläche

DIPLOMARBEIT

Physikalische Energie- und Messtechnik

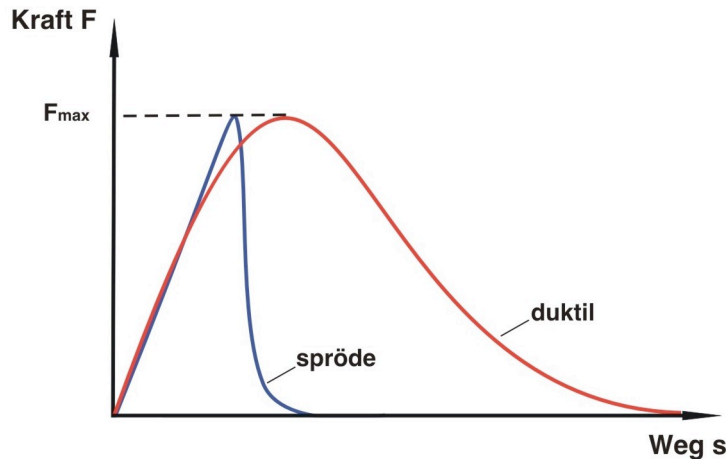
Der Verlauf des Kraft-Verschiebungsdiagramms ist charakteristisch für das Bruchverhalten eines Schichtverbundes, wie anhand Abbildung 2.3 besser verdeutlicht wird. In dieser Abbildung sind Kraft-Verschiebungsdiagramme eines spröden und eines „duktilen“ Beton-Bitumen Schichtverbundes dargestellt.

Bei der spröden Verbundtrennung steigt die Kurve bis zum Maximum nahezu linear an. Daraus kann man auf eine geringe plastische Verformung sowie auf wenige Mikrorissinitiierungen schließen. Nach dem Erreichen des maximalen Kraftwertes fällt die Kurve stark ab. Dies weist auf eine schwache Ausbildung von Bridging-Effekten hin. Bereits nach geringer Verlängerung der Probe kommt es zur vollständigen Trennung des Probekörpers im Interface (Weg $s = \text{klein}$). Eine spröde Charakteristik im KVD erkennt man bei kalten bituminösen Schichtverbunden.

Abbildung 2.3: Kraft-Weg-Kurve einer spröden und einer „duktilen“ Verbundtrennung

Die beiden Kurven in Abbildung 2.3 unterscheiden sich jedoch wesentlich in ihrer Form und Fläche. Dies zeigt deutlich, dass ein Spannungswert alleine das Bruchverhalten unzureichend beschreiben kann und eine Entscheidung über zähen oder spröden Bruch nicht mehr möglich ist. Man verliert wichtige Informationen über die Charakteristik des Bruches.

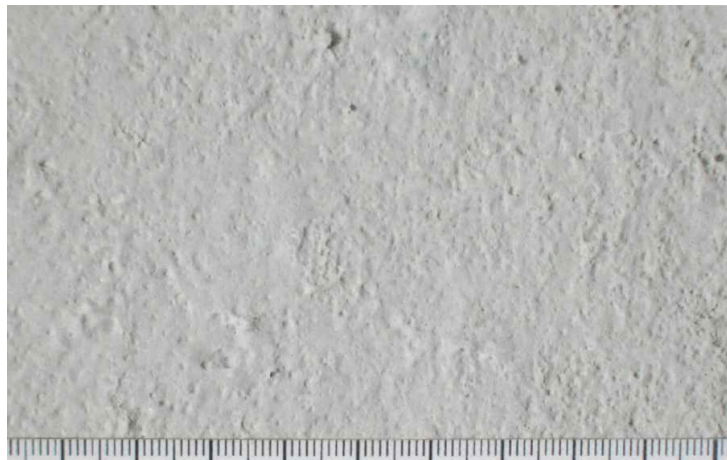
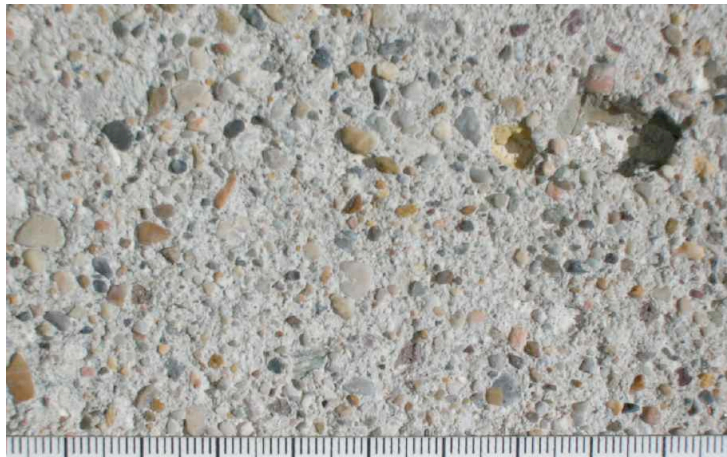
Abbildung 3.1: Flächenausschnitte der drei unterschiedlichen Oberflächen (Maßstab in mm): a) Unbehandelter „Schalungsbeton“; b) Zementschlämme; c) Wasserstrahlbehandelt

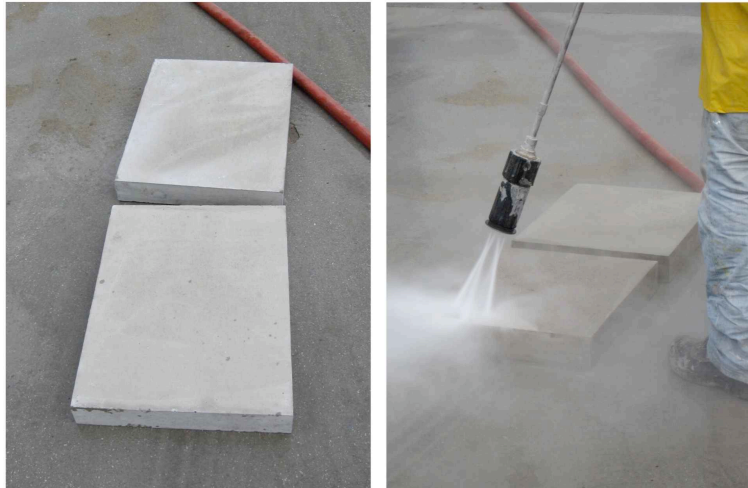
Abbildung 3.2: Wasserstrahlbehandlung der Betonoberfläche [Pey09]

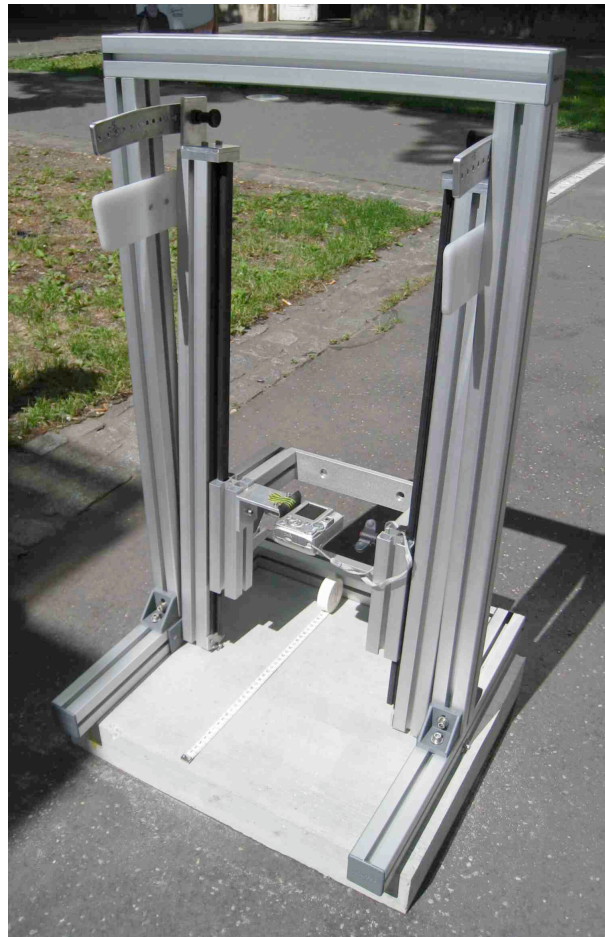
Abbildung 3.3: Prüfstand zum Aufzeichnen der stereoskopischen Halbbilder mit befestigter Digitalkamera

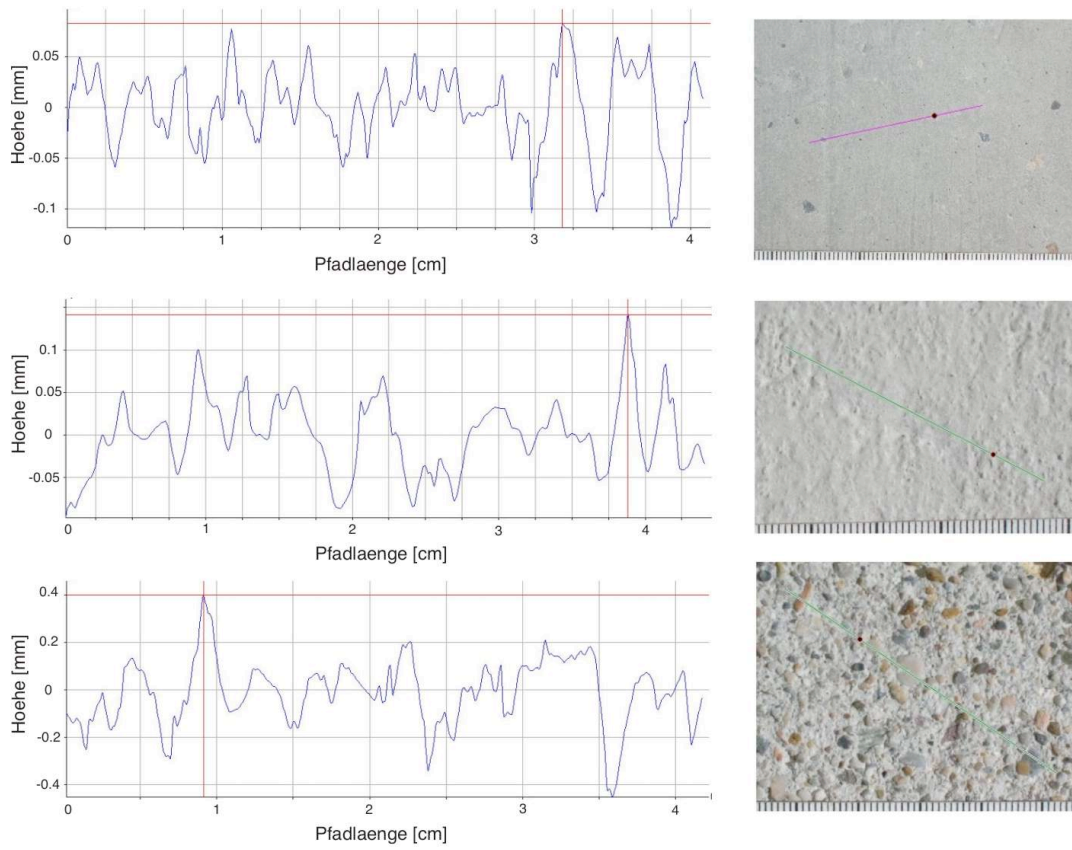
Abbildung 3.5: Bilder links: Grafische Auswertungen der Linienuhtheit (unterschiedliche Maßstäbe); Bilder rechts: Zu analysierende Oberflächen mit Linienuhtheit

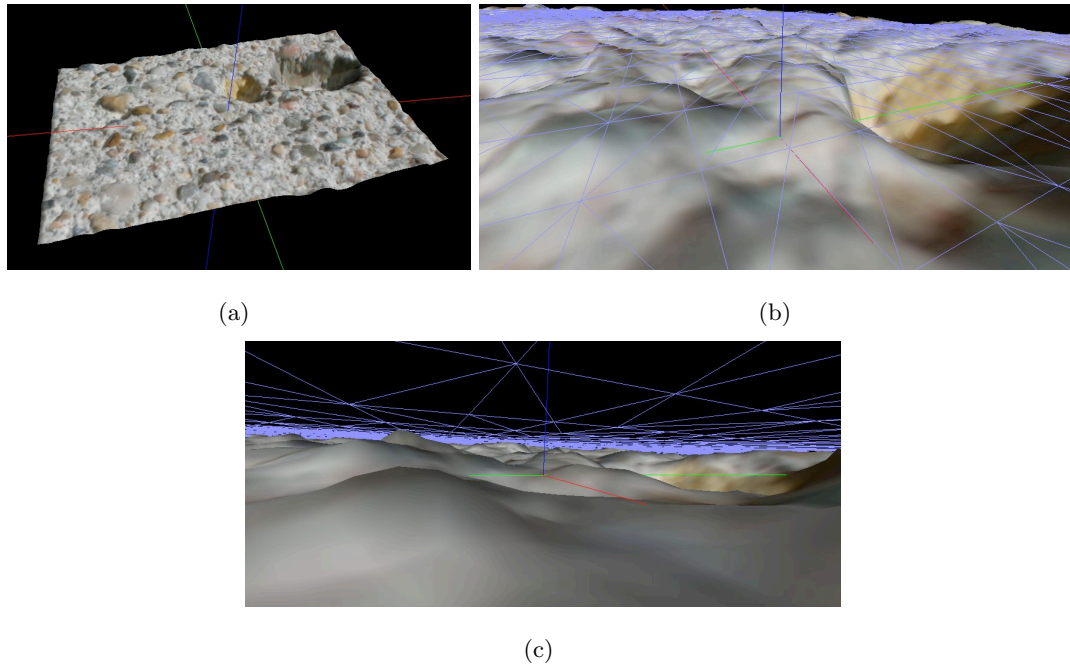
Abbildung 3.8: Volumenanalyse mit MEX v4.2: a) 3D-Modell der wasserstrahlbehandelten Betonoberfläche; b) Ansicht oberhalb der Parallelebene; c) Ansicht unterhalb der Parallelebene

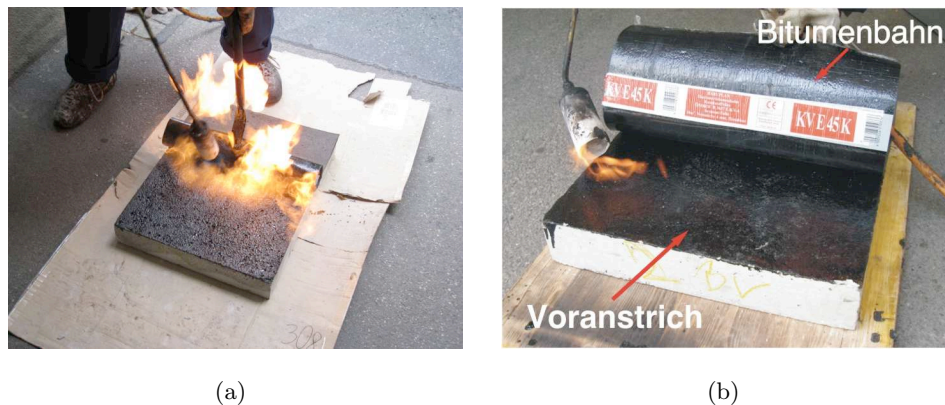
In Abbildung 3.10 wird der grobe Ablauf des Flämmvorganges dargestellt, welcher von einem Techniker der Firma Büsscher & Hoffmann durchgeführt wurde.

Abbildung 3.10: a) Flämmen der Elastomer-Bitumenbahn; b) Betonoberfläche mit Voranstrich und Elastomer-Bitumenbahn

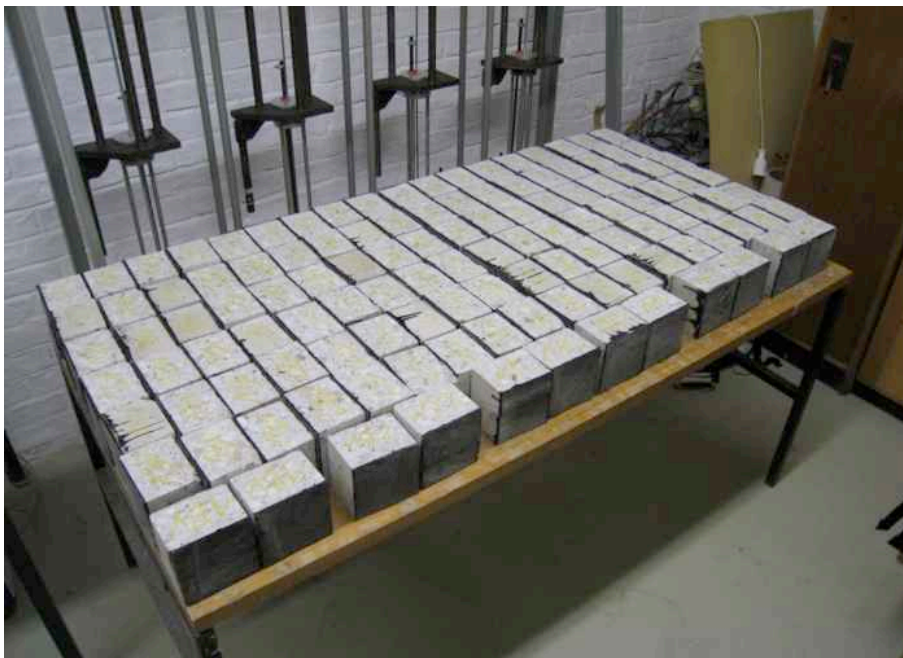
Abbildung 3.12: 120 Stück Probekörper, aus sechs Betonplatten angefertigt

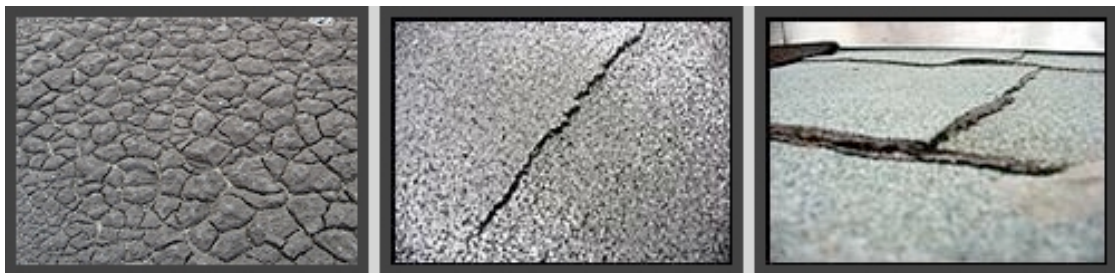
Abbildung 3.13: Beispielbilder für Rissbildung im Bitumen [DIM09]

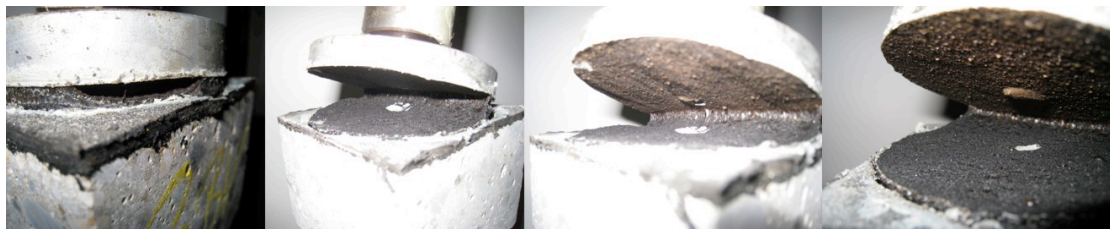
(b)

Abbildung 5.2: a) Fotoreihe Versagenstyp A bei +23°C Prüftemperatur

Die Abbildung 5.2b zeigt den Rissverlauf bei 0°C im Interface Sandschicht und Abdichtungsbahn. Bei 0°C ist das Bitumen steifer und spröder, dadurch muss mehr Kraft aufgebracht werden, um den Aluminiumdeckel abzulösen. Tritt der Versagentyp B ein, löst sich die, als UV-Schutz gedachte, Sandbeschichtung von der Oberfläche der Bitumenbahn ab.

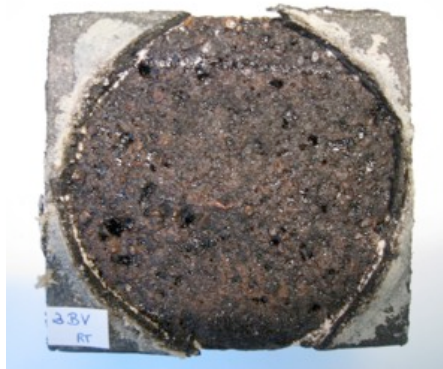
(a)

Abbildung 5.3: Erläuterung Versagenstypen A und B:

Die Abbildung 5.3a und b zeigt den Probekörper und abgelösten Aluminiumdeckel nach Versagenstyp A und Abbildung 5.3c und d nach Versagenstyp B.

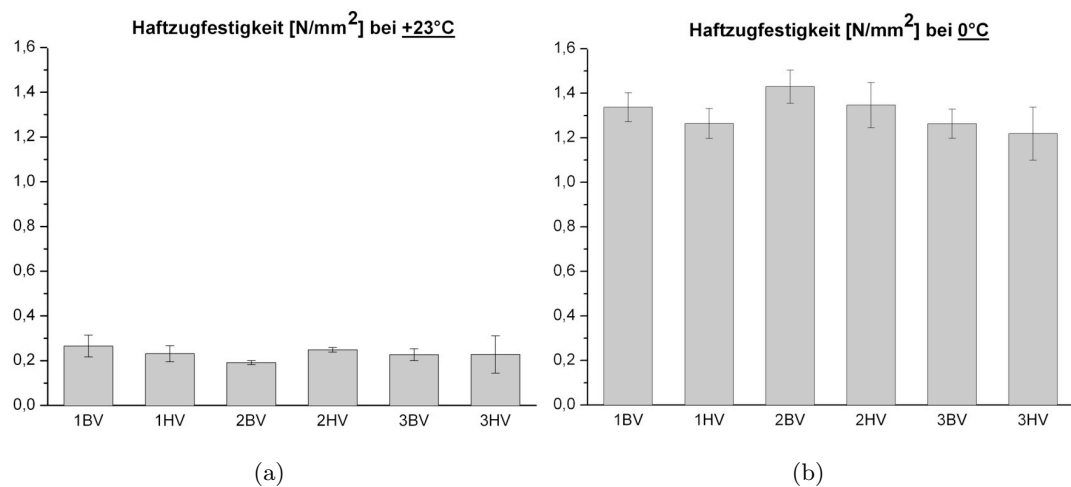
Die Abbildung 5.6 zeigt die Auswertung der gemessenen Haftzugfestigkeiten bei $+23^{\circ}\text{C}$ und 0°C . Bei Raumtemperatur variieren die Haftzugfestigkeiten zwischen $0,2$ und $0,3 \text{ N/mm}^2$. Die Ergebnisse der Materialprüfungen bei 0°C befinden sich zwischen $1,2$ und $1,4 \text{ N/mm}^2$. Durch die hohe Steifigkeit des Bitumens bei 0°C , erreicht der Haftverbund in etwa die fünffache Festigkeit gegenüber den Messungen bei $+23^{\circ}\text{C}$.

Abbildung 5.6: Haftzugfestigkeiten: a) Prüftemperatur bei $+23^{\circ}\text{C}$, b) Prüftemperatur bei 0°C

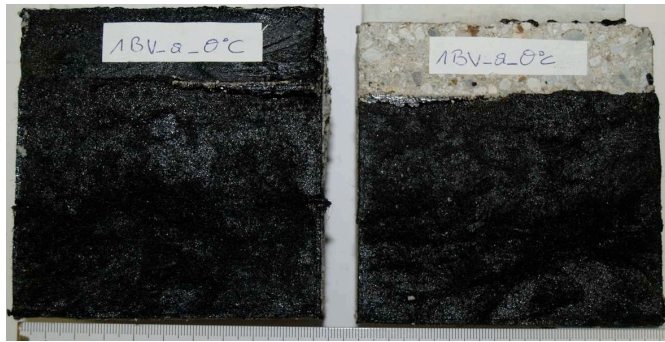
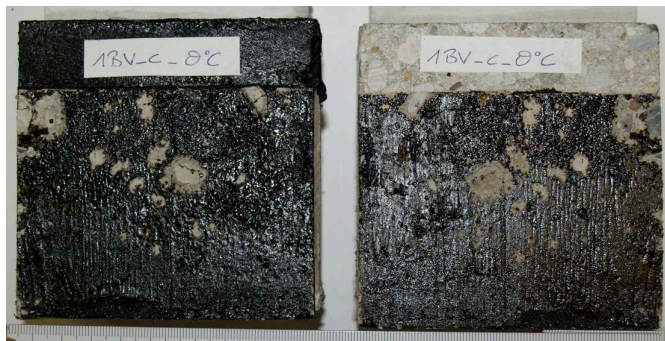
Abbildung 5.15: Bruchfläche Typ 1BV, Prüftemperatur 0°C: a) Probe a; b) Probe c
 Bruchfläche Typ 1HV, Prüftemperatur -10°C: c) Probe b; d) Probe c

Probentyp 1BV, Spezifische Bruchenergie bei 0°C: Die spezifische Bruchenergie des Probekörper 1BV Probe c (Abb. 5.13a) zeigt einen, um zirka 50% geringeren Wert im Gegensatz zu den Proben a und b auf. Abbildung 5.15a zeigt die Probe a mit einem durchgehenden Riss in der Bitumenbahn nach Versagenstyp C. Die Probe c hatte Schwachstellen im Beton-Bitumen Interface, die für den geringen Risswiderstand verantwortlich sind. Diese Schwachstellen entstanden durch kleine, lockere Betonstücke an der Betonoberfläche, siehe Abbildung 5.15b.
